ESCUELA SUPERIOR POLITÉCNICA DE CHIMBORAZO
FACULTAD DE ADMINISTRACIÓN DE EMPRESAS
ESCUELA DE INGENIERÍA EN GESTIÓN DE TRANSPORTE
CARRERA DE INGENIERÍA EN GESTIÓN DE TRANSPORTE

TRABAJO DE TITULACIÓN

DIAGNÓSTICO DE LA FUNCIONALIDAD DE LA
INFRAESTRUCTURA VIAL Y SU INCIDENCIA EN EL NIVEL DE
SERVICIO EN EL CANTÓN CHIMBO, PROVINCIA BOLÍVAR.

TALINA NOEMÍ TACLE BAÑO

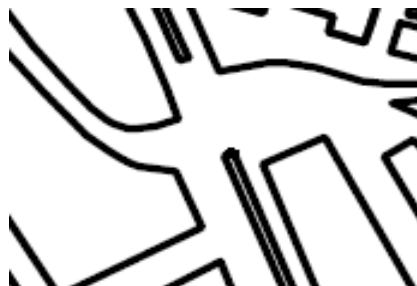
Ilustración 4 Av. 3 de marzo y Abdón Vaca (Infraestructura vial)

sólidos por lo que los canales para drenaje no son los óptimos, muestra defectos en el pavimento no posee zonas de estacionamientos para los vehículos, por lo cual existe una baja seguridad de tránsito.

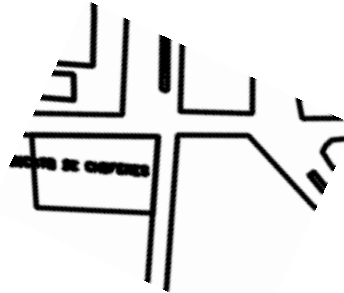
Ilustración 5 Av. 3 de marzo y los Ríos (Infraestructura vial)

INTERPRETACIÓN: Se aprecia que los bordillos y alcantarillas existe exceso de desperdicios además no tiene implementada señalización horizontal, este tipo de intersección no está diseñada para vehículos de carga (solo livianos), presenta daños en el pavimento, descascaramiento del bordillo y encharcamientos que son producidos por la acumulación de agua lluvia, es una vía recta por lo cual no presenta advertencia y delineación de curvas.

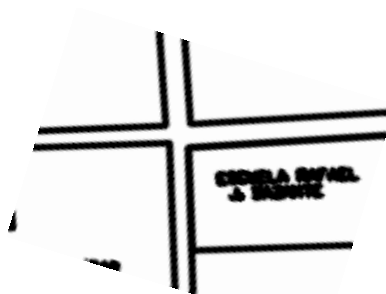
Ilustración 6 Av. 3 de marzo y Cristóbal Colón (Infraestructura vial)

INTERPRETACIÓN: Es una vía recta por lo cual no presenta señalización de curvas, las alcantarillas se centran tapadas por la presencia de basura y plantas dentro de ellas, no presenta señalización horizontal ni vertical, el pavimento presenta defectos y no posee una resistencia adecuada ante los deslizamientos, se puede presencias además varios encharcamientos que vuelven inseguro el tránsito por esta vía.

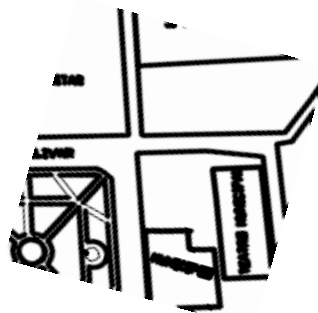
Ilustración 7 Av. 3 de marzo y Simón Bolívar (Infraestructura vial)

INTERPRETACIÓN: La vía posee señalamiento horizontal y vertical adecuado a su infraestructura, los drenajes se encuentran en mal estado debido a la presencia de desechos en las alcantarillas, la vía está diseñada específicamente para vehículos pequeños, a lo largo de esta vía no existen parqueaderos debido al ancho de la calle.

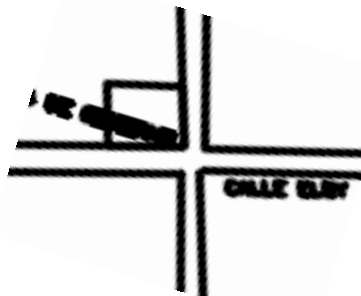
Ilustración 8 Av. 3 de marzo y Eloy Alfaro (Infraestructura vial)

INTERPRETACIÓN: La señalización horizontal y vertical de esta vía no es la óptima, no indica los límites de velocidad, además no brinda seguridad debido a que la vía no posee resistencia ante deslizamientos, e días lluviosos presenta encharcamientos debido al mal estado del pavimento, los bordes de la vía no brindan suficiente seguridad a los peatones.

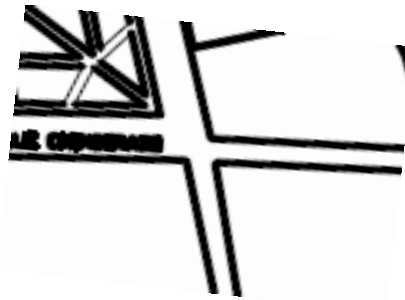
Ilustración 9 Av. 3 de marzo y Chimborazo (Infraestructura vial)

INTERPRETACIÓN: La intersección está diseñada para vehículos pequeños, no presenta obstáculos en el camino que interrumpan la iluminación, se observa además que no está identificada la señalización horizontal. Su pavimento está libre de defectos y sus bordes presentan un estado satisfactorio. Esta vía posee paraderos establecidos disponibles para la población.

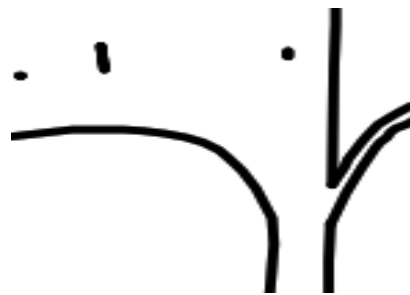
Ilustración 11 Vía Guaranda y Sucre (Infraestructura vial)

INTERPRETACIÓN: Esta vía es una de las pocas que cuenta con iluminación, visibilidad y en aspectos de señalización vertical y horizontal en buenas condiciones, está diseñada para vehículos livianos y pesados, pero por ser una vía estatal, no presenta parqueaderos establecidos, pero al contrario muestra fallas en su calzada.

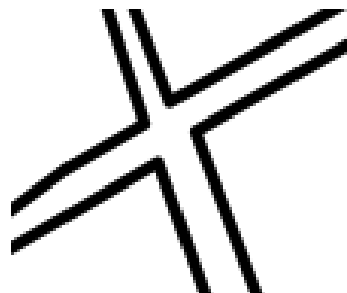
Ilustración 12 Sucre y Veintimilla (Infraestructura vial)

livianos y no muestra señalización horizontal y vertical, además no presenta zonas de estacionamiento, y en su pavimento refleja defectos que está en mal estado para la circulación de los vehículos.

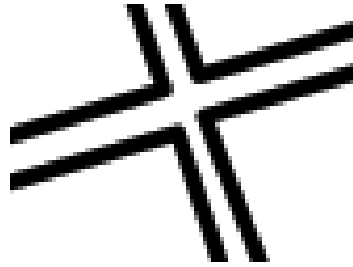
Ilustración 13 Sucre y Eloy Alfaro (Infraestructura vial)

INTERPRETACIÓN: Esta intersección se diseñó para la circulación única y exclusiva de vehículos livianos, no está completamente señalizada de forma vertical, y en cuanto a señalización horizontal no posee, no están adecuados los parqueaderos de acuerdo al diseño geométrico de la vía, y presenta daños en el pavimento, esta vía no está libre de la presencia de animales por lo que en sus zonas laterales existen cercas o vallas para evitar el cruce de los animales.

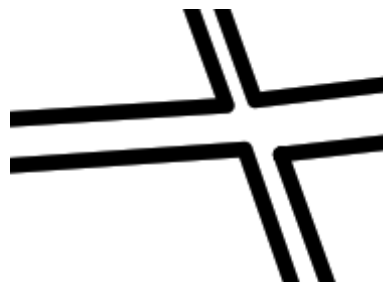
Ilustración 14 Sucre y Chimborazo (Infraestructura vial)

INTERPRETACIÓN: La vía no presenta la señalización adecuada para el tránsito óptimo de los vehículos que circulan por ella, además tiene varias fallas en el pavimento

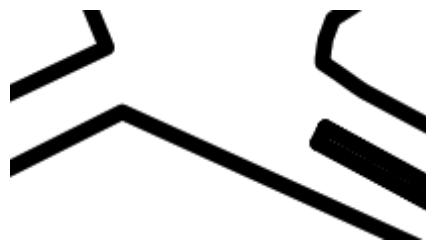
Ilustración 16 Sucre y Dr. Gustavo Saltos Quijano (Infraestructura vial)

INTERPRETACIÓN: La vía no presenta señalización horizontal ni vertical a lo largo de ella, además presenta fallas en el pavimento, su diseño geométrico es solamente para vehículos livianos, no presenta parqueaderos para el uso de los ciudadanos, presenta hundimientos que generan encharcamientos, no está libre de la presencia de animales por lo tanto es peligrosa la circulación por esta vía.

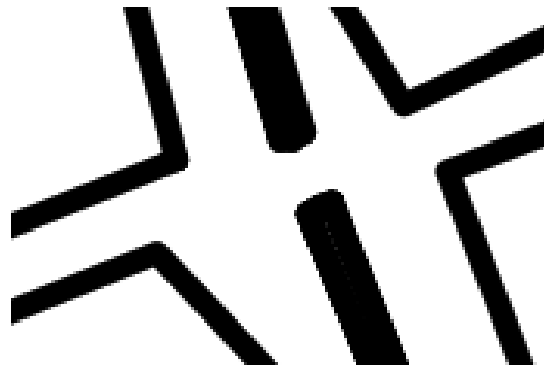
Ilustración 18 Dr. Gustavo Saltos Quijano y Cristóbal Colon (Infraestructura vial)

INTERPRETACIÓN: En base a la ficha de observación se determina que esta vía posee señalización vertical y horizontal adecuada y en buen estado, permite una circulación tranquila de peatones y conductores por la misma, el pavimento posee ciertas fallas que generan un tiempo de demora en el viaje un poco más largo que lo normal, posee espacios de parqueo adecuados.

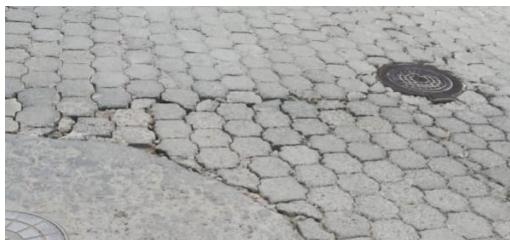
Foto 1 Abultamiento

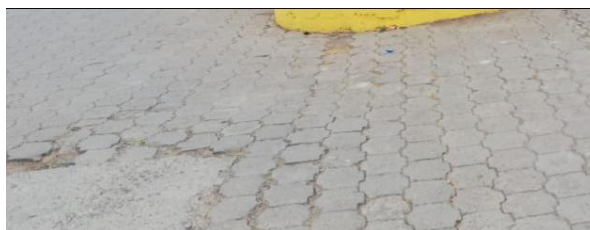
Foto 3 Depresiones

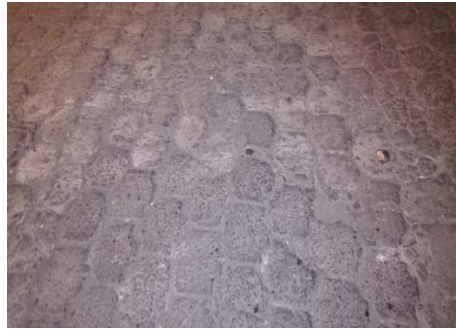
Foto 4 Desgaste Superficial

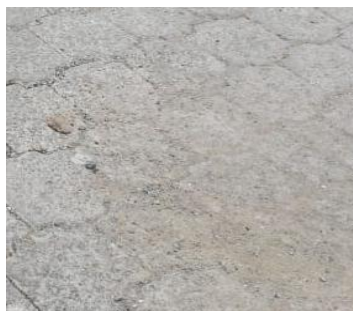
Foto 5.- Pérdida de arena

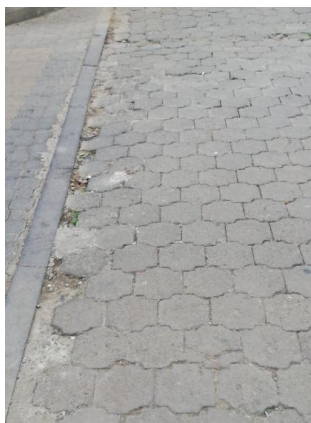
Foto 6 Desplazamiento de borde

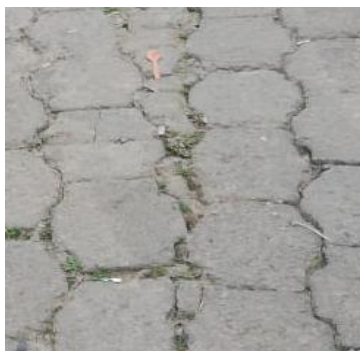
Foto 7 Desplazamiento de juntas

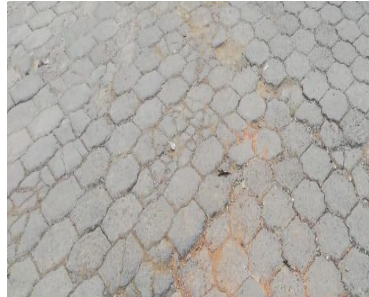
Foto 8 Fracturamiento

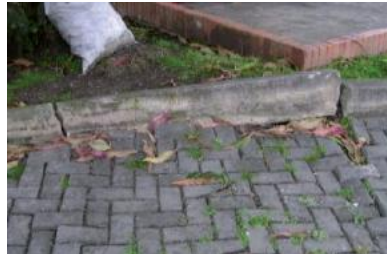
Foto 9 Fracturamiento de confinamientos externos

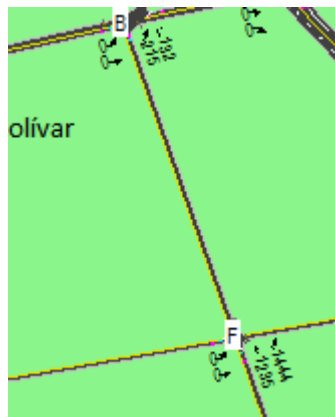
Ilustración 46 Sucre entre Simón Bolívar y Chimborazo

Lo primero que se debe hacer es identificar la zona afectada, en este caso se tomó como ejemplo la calle Sucre entre Simón Bolívar y Chimborazo que presenta demasiadas fallas y el estado de la vía es Malo, su nivel de servicio (Ilustración 46) se ve afectado por esta razón.

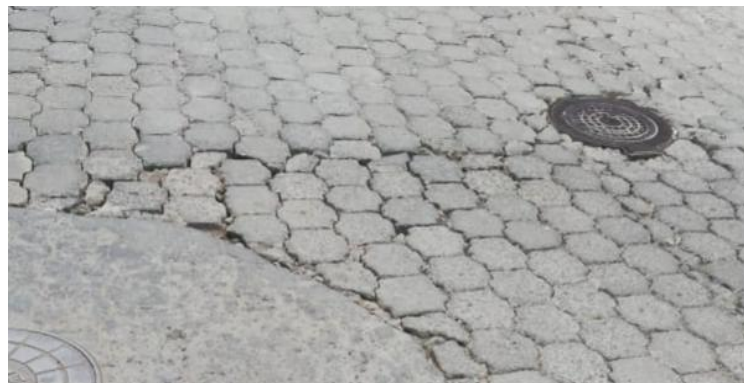
Ilustración 47 Abultamiento en la vía

La primera falla que encontramos en la vía es Abultamiento (Ilustración 47) con una severidad alta de área 42.5 m². Se pudo haber producido por los cambios que se suelen dar en la Subrasante.

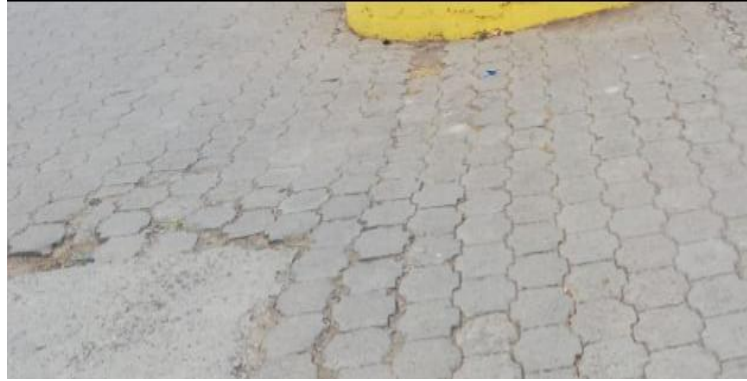
Ilustración 48 Depresión en la vía

La siguiente falla encontrada fue una depresión (Ilustración 48) con severidad alta debido a su área de 41.3 m², el procedimiento que se debe realizar para corregir esta falla es el mismo que para el abultamiento puesto que las dos fallas pertenecen a un mismo grupo es decir son deformaciones que sufre la calzada.

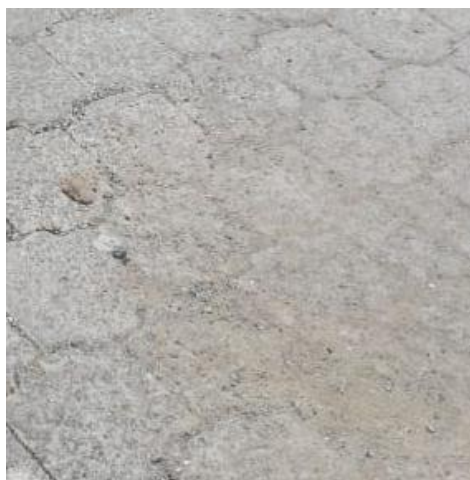
Ilustración 49 Pérdida de arena en la vía

Otra de las fallas existentes es la pérdida de arena (Ilustración 49) con área 79.8 m² identificada con severidad alta, se debe limpiar la zona afectada, posterior a esto se retira la arena de las juntas, retirar los adoquines y apilarlos en un lugar para recolocarlos después, verificar si existe alguna fuga de agua que pueda provocar la falla, en caso de que la vía no posea zonas de drenaje es necesario construirlas, revisar los adoquines, si la falla es muy alta se debe reemplazar por nuevos adoquines, con material más resistente, después de colocarlos se deberá rellenar las juntas con arena para evitar que se muevan.

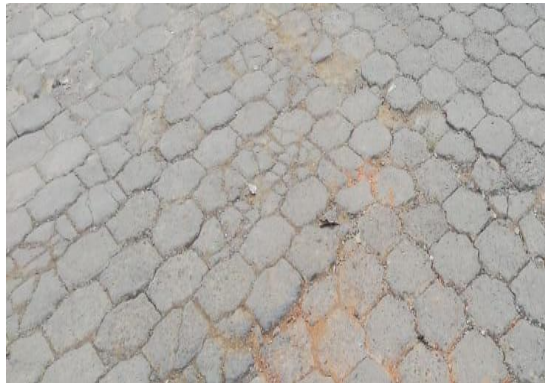
Ilustración 50 Fracturamiento en la vía

Se encontró también fracturamiento (Ilustración 50) en los adoquines siendo de severidad alta con área 52.3 m², para este tipo de falla se debe limpiar la zona, retirar la arena de las juntas, retirar manualmente los adoquines afectados para reemplazarlos por unos nuevos, colocarlos de manera correcta y sellar las juntas con arena.

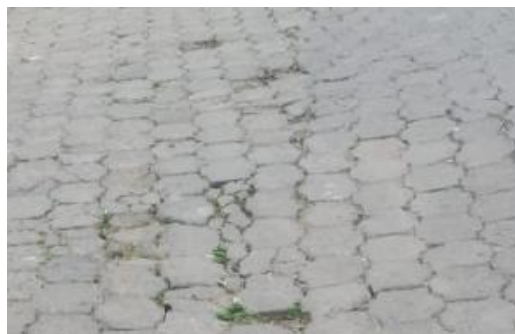
Ilustración 51 Vegetación en la vía

La Vegetación en la calzada (Ilustración 51) se presenta debido a la falta de limpieza de la vía, esta se presenta en un área de 38.5 m² siendo severamente alta, para tratar esta falla se deberá retirar la vegetación de la calzada, limpiar los adoquines y retirarlos, posterior a eso se debe revisar las capas de subrasante y aplicar fumigantes para evitar que vuelva a nacer la vegetación, colocar los adoquines de manera apropiada y sellarlos con arena en sus juntas.
