**PROCEDIMIENTO DE REPARACIÓN E INSPECCIÓN DEL  
RODETE FRANCIS DE LA CENTRAL HIDROELÉCTRICA SAN  
FRANCISCO MEDIANTE SUSTITUCIÓN DE MATERIAL DE LOS  
ÁLABES POR INSERTOS METÁLICOS PREFABRICADOS**

**TRABAJO DE TITULACIÓN**

**TIPO: PROYECTO TÉCNICO**

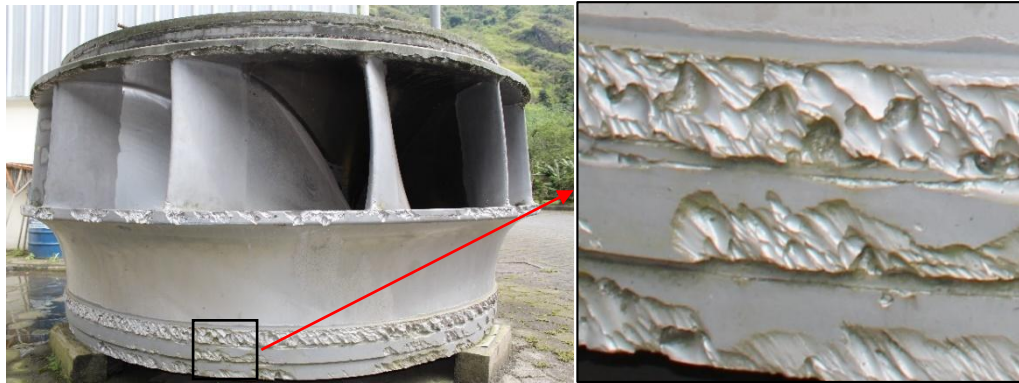
saltos de gran altura, los granos de arena en suspensión hacen el efecto de esmeril, desgastando el metal sobre el que roza el agua y produciendo en él surcos con superficies lisas de forma irregular y angulosa (filosa al tacto) (López & Ramírez, 2011, pág. 27), como se puede observar en la Figura 2-10.

**Figura 2-10:** Superficie erosionada del Rodete Francis de la U1 de la CHSF.

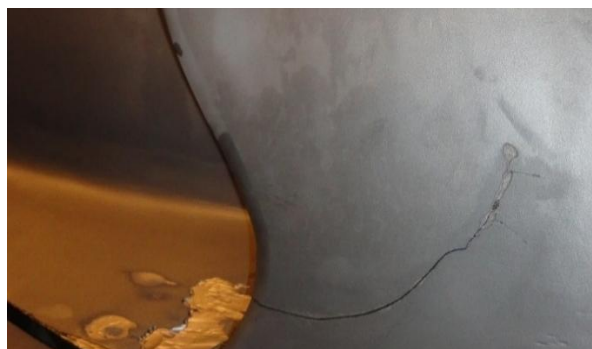
*Reparación de fisuras:* En los rodetes pueden aparecer fisuras de gran tamaño, Figura 2-46, debido a las tensiones residuales en el material o a golpes con objetos sólidos en los álabes. Cuando se presentan este tipo de defectos, es importante mantener un registro de su ubicación y dimensiones. Realizar perforaciones en los extremos de la grieta es una técnica para detener el crecimiento de la fisura. Como regla general, la soldadura de fisuras no debe realizarse en sitio, a menos que la integridad estructural del rodete se vea comprometida, ya que la soldadura puede generar mayor tensión en el rodete y con ello un agrietamiento más severo (Duncan, 2000, pág. 28).

**Figura 2-46:** Fisura en álabe del rodete Francis HSF.

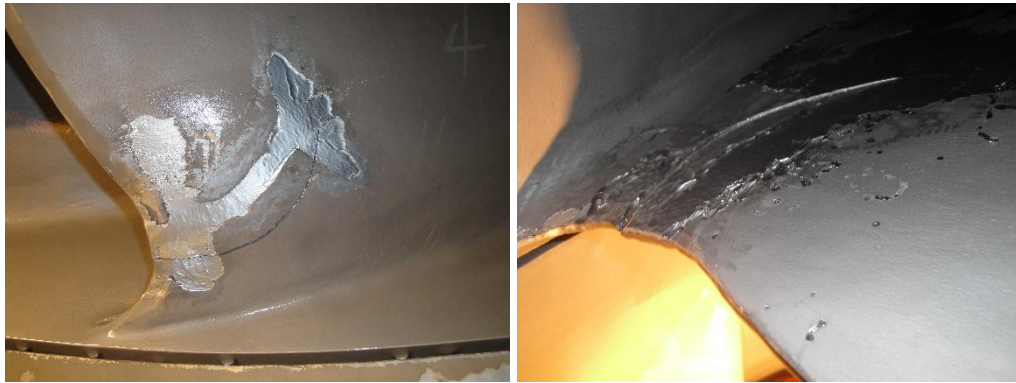
El álabe #4 presentó una fisura en la zona de la salida. La Figura 3-1 indica la fisura.

**Figura 3-1:** Fisura álabe #04 U2

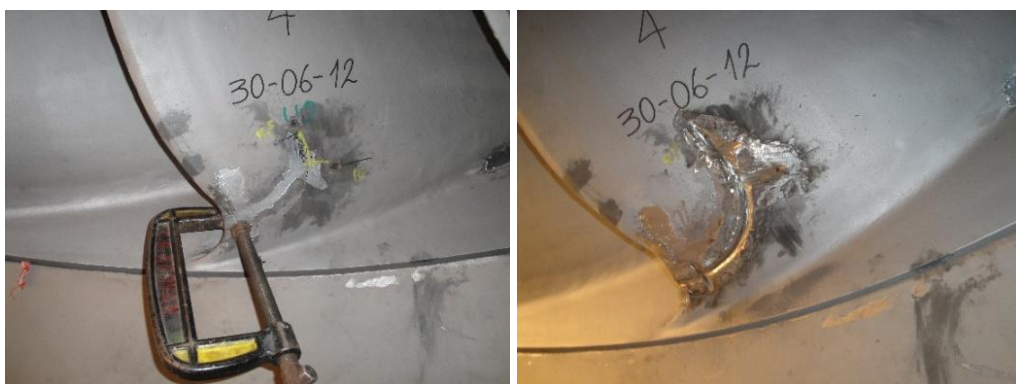
**Figura 3-2:** Reparaciones fisura álabe #04 U2

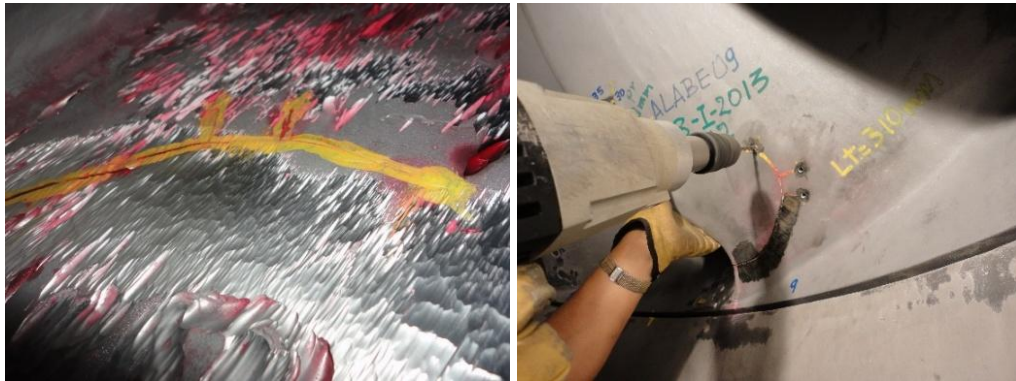
**Figura 3-5 :** Determinación de extensión de fisura y perforación álabes #09 U2

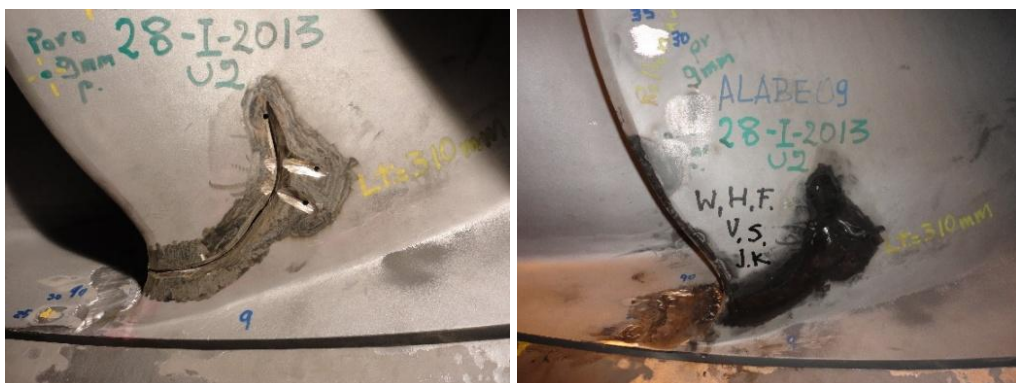
**Figura 3-6:** Reparación álabes #09 U2

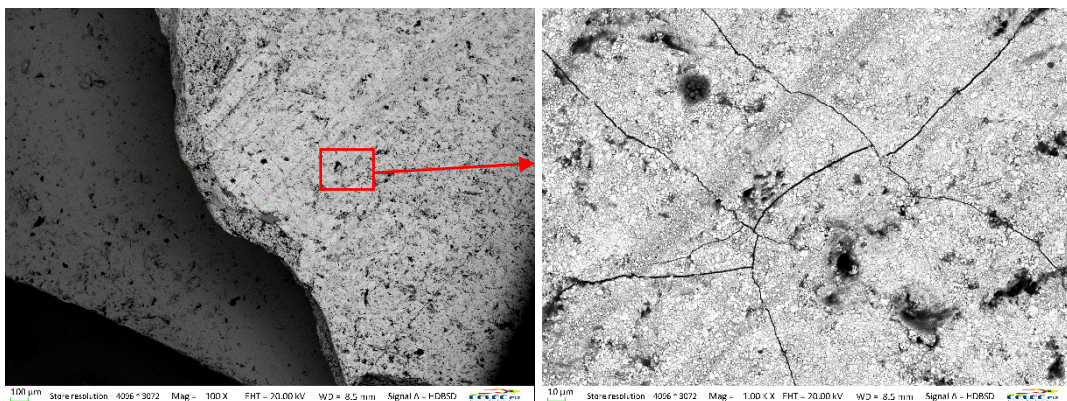
**Figura 4-5:** Mala adherencia del Carburo de Tungsteno en el acero.

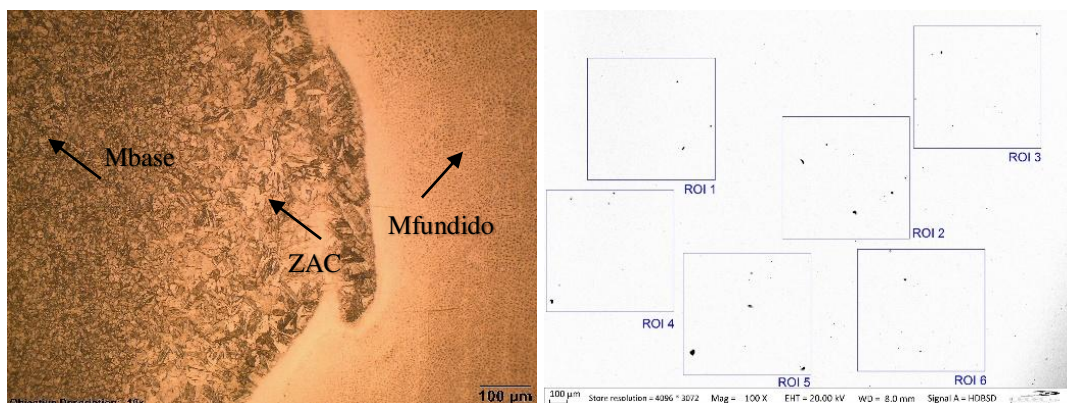
**Figura 4-9:** Análisis microestructural e inclusiones reparaciones en sitio álabe #09.
