**ESCUELA SUPERIOR POLITÉCNICA DE CHIMBORAZO**

**“AUDITORÍA DE SEGURIDAD VIAL EN LA VÍA RIOBAMBA  
MACAS (KM 003 SAN LUIS) - (KM 020 FLORES), PROVINCIA DE  
CHIMBORAZO”**

**Trabajo de titulación**

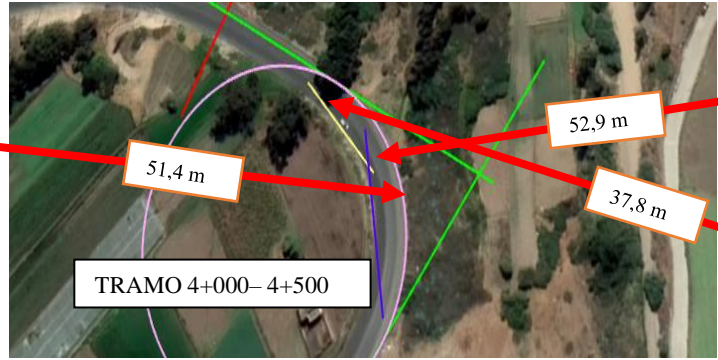
La distancia de visibilidad en pendiente de bajada en este tramo tiene 52,9m; se evidencia que no cumple con el valor mínimo recomendable de 94,2m.

La distancia de visibilidad en pendiente de subida en este tramo tiene 37,8m; se evidencia que no cumple con el valor mínimo recomendable de 68,7m.

El radio de curvatura de este tramo tiene 67,72m; se evidencia que no cumple con el valor mínimo recomendable de 150m

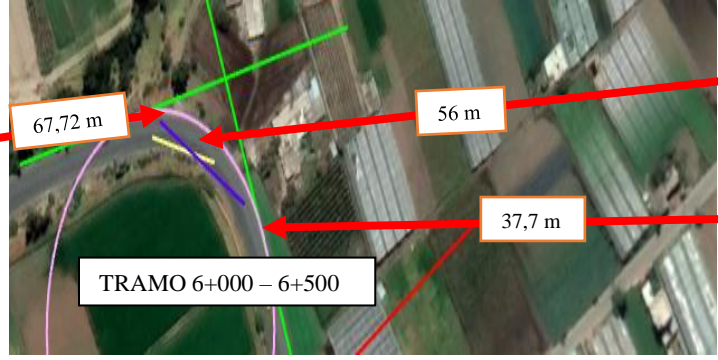
La distancia de visibilidad en pendiente de bajada en este tramo tiene 56m; se evidencia que no cumple con el valor mínimo recomendable de 94,2m.

La distancia de visibilidad en pendiente de subida en este tramo tiene 37,7m; se evidencia que no cumple con el valor mínimo recomendable de 68,7m.

El radio de curvatura de este tramo tiene 159,48m; se evidencia que, si cumple con el valor mínimo recomendable de 150m

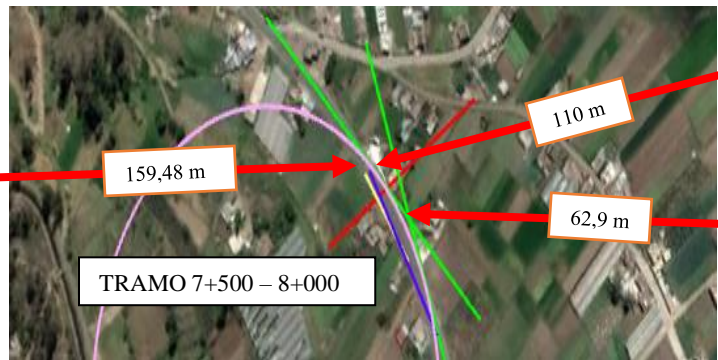
La distancia de visibilidad en pendiente de bajada en este tramo tiene 110m; se evidencia que, si cumple con el valor mínimo recomendable de 94,2m.

La distancia de visibilidad en pendiente de subida en este tramo tiene 62,9m; se evidencia que no cumple con el valor mínimo recomendable de 68,7m.

El radio de curvatura de este tramo tiene 55,39m; se evidencia que no cumple con el valor mínimo recomendable de 150m

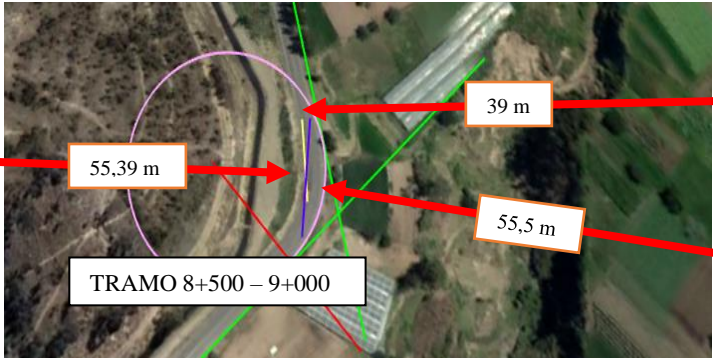
La distancia de visibilidad en pendiente de bajada en este tramo tiene 39m; se evidencia que no cumple con el valor mínimo recomendable de 94,2m.

La distancia de visibilidad en pendiente de subida en este tramo tiene 55,5m; se evidencia que no cumple con el valor mínimo recomendable de 68,7m.

El radio de curvatura de este tramo tiene 52,85m; se evidencia que no cumple con el valor mínimo recomendable de 150m

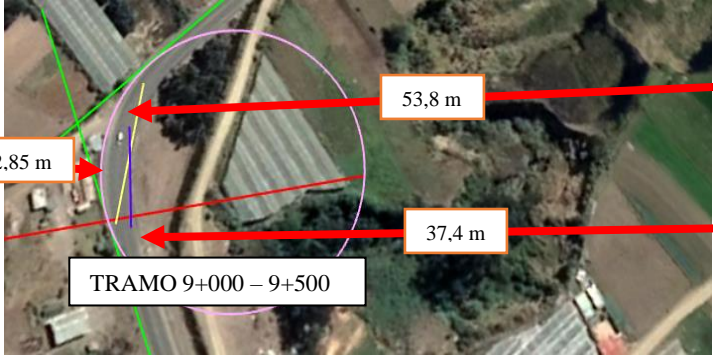
La distancia de visibilidad en pendiente de bajada en este tramo tiene 53,8m; se evidencia que no cumple con el valor mínimo recomendable de 94,2m.

La distancia de visibilidad en pendiente de subida en este tramo tiene 37,4m; se evidencia que no cumple con el valor mínimo recomendable de 68,7m.

El radio de curvatura de este tramo tiene 128,88m; se evidencia que no cumple con el valor mínimo recomendable de 150m

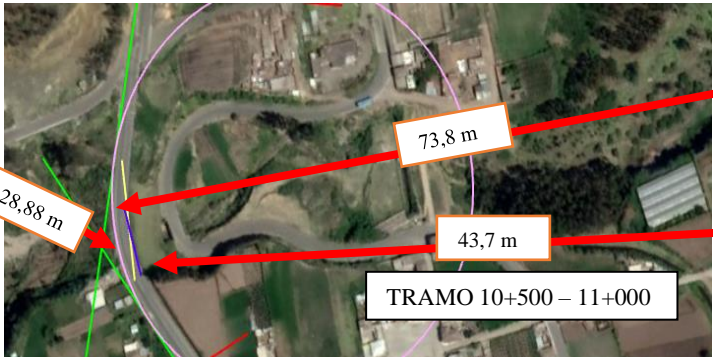
La distancia de visibilidad en pendiente de bajada en este tramo tiene 73,8m; se evidencia que no cumple con el valor mínimo recomendable de 94,2m.

La distancia de visibilidad en pendiente de subida en este tramo tiene 43,7m; se evidencia que no cumple con el valor mínimo recomendable de 68,7m.

El radio de curvatura de este tramo tiene 126,45m; se evidencia que no cumple con el valor mínimo recomendable de 150m

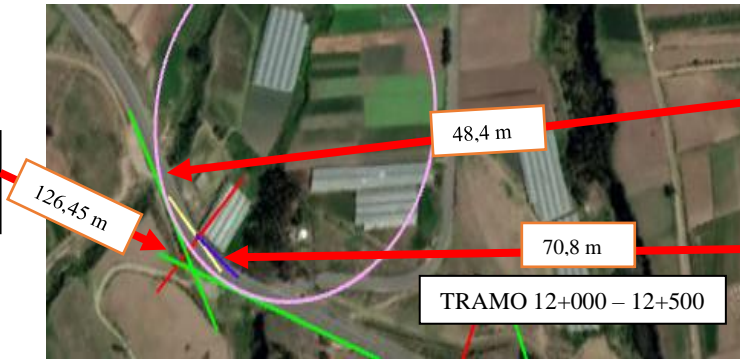
La distancia de visibilidad en pendiente de bajada en este tramo tiene 48,4m; se evidencia que no cumple con el valor mínimo recomendable de 94,2m.

La distancia de visibilidad en pendiente de subida en este tramo tiene 70,8m; se evidencia que, si cumple con el valor mínimo recomendable de 68,7m.

El radio de curvatura de este tramo tiene 58,84m; se evidencia que no cumple con el valor mínimo recomendable de 150m

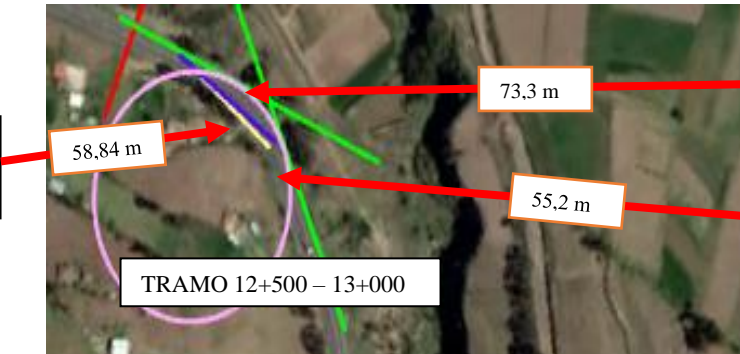
La distancia de visibilidad en pendiente de bajada en este tramo tiene 73,3m; se evidencia que no cumple con el valor mínimo recomendable de 94,2m.

La distancia de visibilidad en pendiente de subida en este tramo tiene 55,2m; se evidencia que no cumple con el valor mínimo recomendable de 68,7m.

El radio de curvatura de este tramo tiene 41,44m; se evidencia que no cumple con el valor mínimo recomendable de 150m

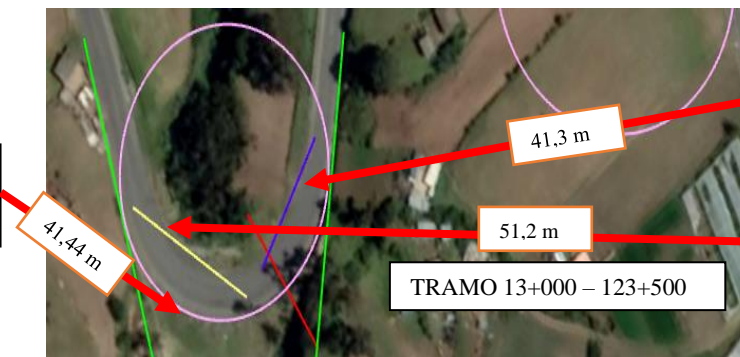
La distancia de visibilidad en pendiente de bajada en este tramo tiene 41,3m; se evidencia que no cumple con el valor mínimo recomendable de 94,2m.

La distancia de visibilidad en pendiente de subida en este tramo tiene 51,2; se evidencia que no cumple con el valor mínimo recomendable de 68,7m.

El radio de curvatura de este tramo tiene 67,29m; se evidencia que no cumple con el valor mínimo recomendable de 150m

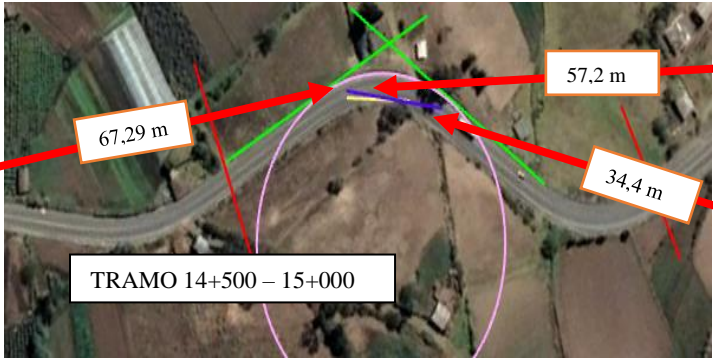
La distancia de visibilidad en pendiente de bajada en este tramo tiene 57,2; se evidencia que no cumple con el valor mínimo recomendable de 94,2m.

La distancia de visibilidad en pendiente de subida en este tramo tiene 34,4m; se evidencia que no cumple con el valor mínimo recomendable de 68,7m.

El radio de curvatura de este tramo tiene 74,72m, se evidencia que no cumple con el valor mínimo recomendable de 150m

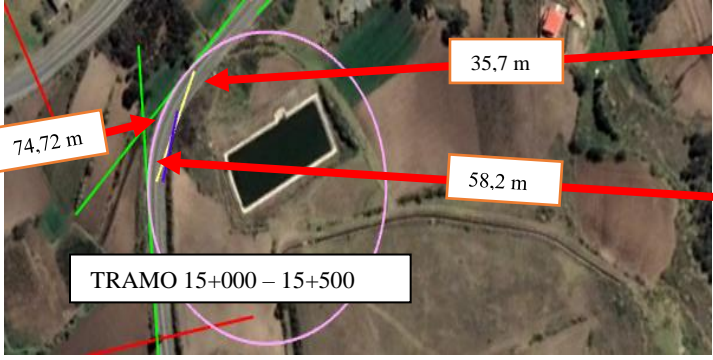
La distancia de visibilidad en pendiente de bajada en este tramo tiene 35,7m; se evidencia que no cumple con el valor mínimo recomendable de 94,2m.

La distancia de visibilidad en pendiente de subida en este tramo tiene 58,2m; se evidencia que no cumple con el valor mínimo recomendable de 68,7m.

El radio de curvatura de este tramo tiene 105,21m; se evidencia que no cumple con el valor mínimo recomendable de 150m

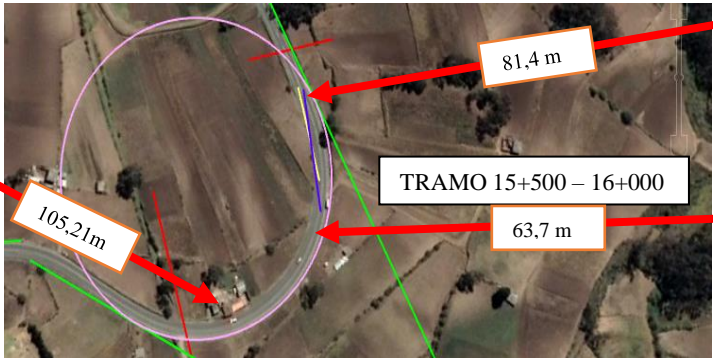
La distancia de visibilidad en pendiente de bajada en este tramo tiene 81,4m; se evidencia que no cumple con el valor mínimo recomendable de 94,2m.

La distancia de visibilidad en pendiente de subida en este tramo tiene 63,7m; se evidencia que no cumple con el valor mínimo recomendable de 68,7m.

El radio de curvatura de este tramo tiene 60,43m; se evidencia que no cumple con el valor mínimo recomendable de 150m

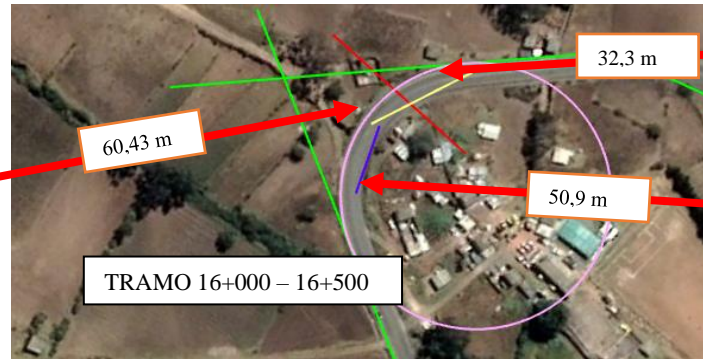
La distancia de visibilidad en pendiente de bajada en este tramo tiene 32,3m; se evidencia que no cumple con el valor mínimo recomendable de 94,2m.

La distancia de visibilidad en pendiente de subida en este tramo tiene 50,9m; se evidencia que no cumple con el valor mínimo recomendable de 68,7m.

El radio de curvatura de este tramo tiene 64,84m; se evidencia que no cumple con el valor mínimo recomendable de 150m

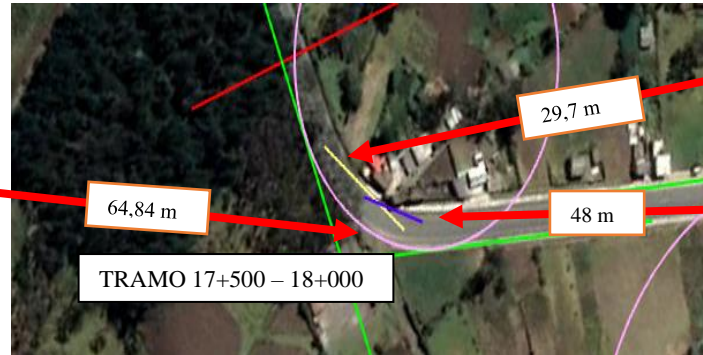
La distancia de visibilidad en pendiente de bajada en este tramo tiene 29,7m; se evidencia que no cumple con el valor mínimo recomendable de 94,2m.

La distancia de visibilidad en pendiente de subida en este tramo tiene 48m; se evidencia que no cumple con el valor mínimo recomendable de 68,7m.

El radio de curvatura de este tramo tiene 92,25m; se evidencia que no cumple con el valor mínimo recomendable de 150m

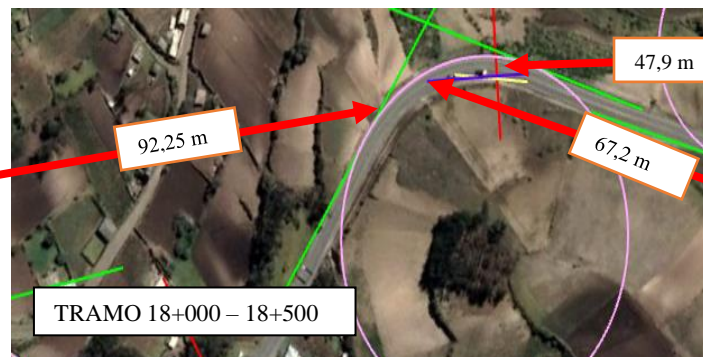
La distancia de visibilidad en pendiente de bajada en este tramo tiene 47,9m; se evidencia que no cumple con el valor mínimo recomendable de 94,2m.

La distancia de visibilidad en pendiente de subida en este tramo tiene 67,2m; se evidencia que no cumple con el valor mínimo recomendable de 68,7m.

El radio de curvatura de este tramo tiene 62,6m; se evidencia que no cumple con el valor mínimo recomendable de 150m

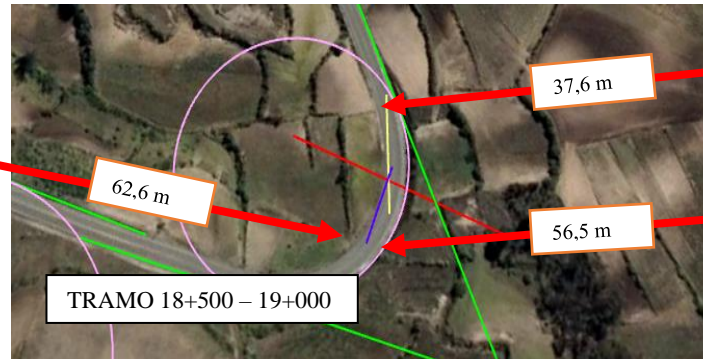
La distancia de visibilidad en pendiente de bajada en este tramo tiene 37,6m; se evidencia que no cumple con el valor mínimo recomendable de 94,2m.

La distancia de visibilidad en pendiente de subida en este tramo tiene 56,5m; se evidencia que no cumple con el valor mínimo recomendable de 68,7m.

El radio de curvatura de este tramo tiene 150,55m; se evidencia que si cumple con el valor mínimo recomendable de 150m

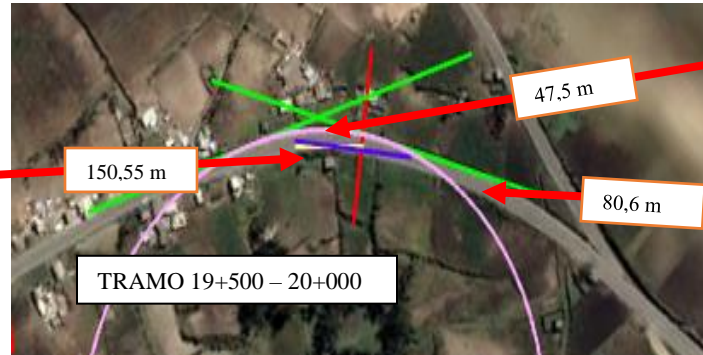
La distancia de visibilidad en pendiente de bajada en este tramo tiene 47,5m; se evidencia que no cumple con el valor mínimo recomendable de 94,2m.

La distancia de visibilidad en pendiente de subida en este tramo tiene 80,6m; se evidencia que, si cumple con el valor mínimo recomendable de 68,7m.
