PLAN DE SEGURIDAD VIAL EN LA TRONCAL DE LA SIERRA

E35 TRAMO RIOBAMBA PALLATANGA PROVINCIA DE

Trabajo de titulación

Tipo: Proyecto de Investigación

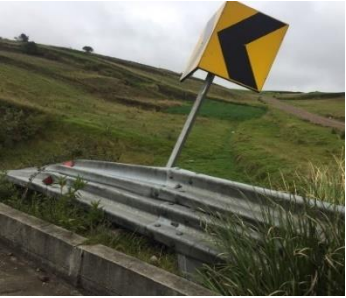
<p>Abscisa 29+00</p> <p>Daños Chevrón virado y barreras en mal estado</p> <p>Observación: El Chevrón se encuentra en mal estado dificultando la visibilidad de los conductores que transitan por el lugar.</p>	<p>Muy Malo</p>

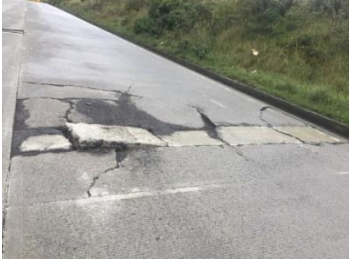
<p>Abcisa 33+000</p> <p>Daños via en mal estado</p> <p>Observación la via esta en mal estado ya que puede producir accidentes y causar muertes</p>	<p>Fallado</p>

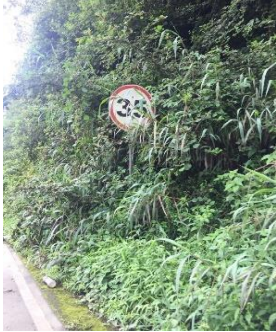
<p>Abscisa 74+600</p> <p>daños Cuneta cubierta</p> <p>observación la cuneta se encuentra llena de plantas que impiden el paso del agua por su canal.</p>	<p>Regular</p>
 	<p>Abscisa 73+400</p> <p>Daños: señalética en mal estado</p> <p>Observación: La señalética se encuentra cubierta por la maleza evitando la visibilidad de los conductores que circulan por la vía.</p>	<p>Regular</p>

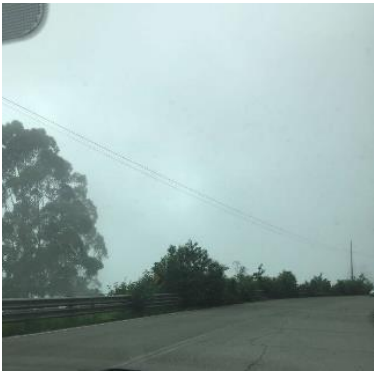
<p>Abscisa 74+000</p> <p>Barreras de contencion cubiertas</p> <p>Observación las barreras de contencion estan cubiertas por malesa eso dificulta la visibilidad de los conductores.</p>	<p>Regular</p>

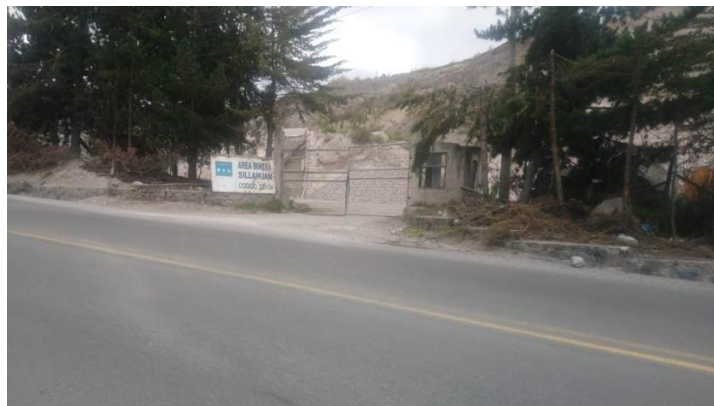
Provincia	Chimborazo
Cantón	Riobamba
Sector	Licán
Abscisa:	Inicio 0+000
	Final 2+500

En el tramo del sector Licán en la abscisa 2+500 observamos la falta de señalética horizontal y vertical para entrar en el área minera Sillahuan la distancia de visibilidad para la intersección de la salida no cumple con las medidas necesarias de la señalética.

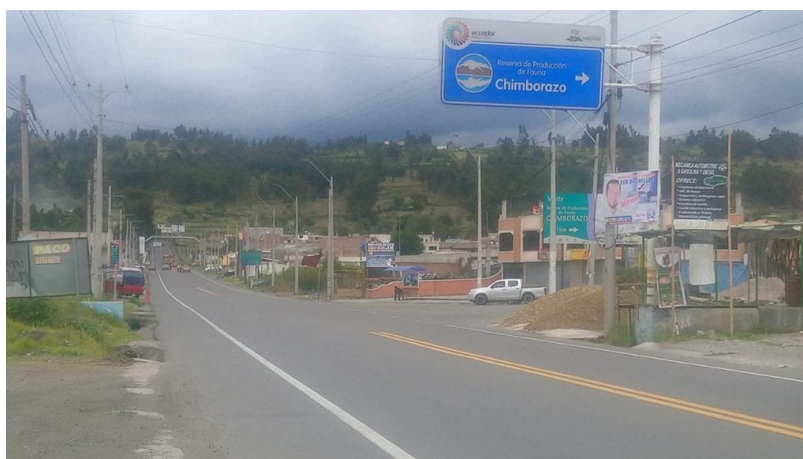
Provincia	Chimborazo
Cantón	Riobamba
Sector	Calpi
Abscisa:	
Inicio	2+500
Final	5+000

En este tramo nos arrojó una inseguridad destacando la intersección de desvió al Chimborazo como punto conflictivo debido al mal diseño de dicha intersección y no cumple con la distancia de visibilidad, no cuenta con reductores de velocidad ni paso peatonal, al igual que las señales de tránsito están deterioradas y en algunos lugares no existen.

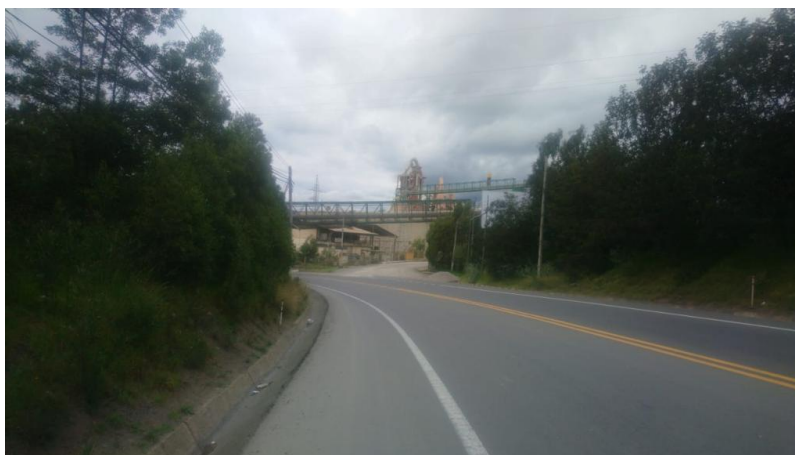
Provincia	Chimborazo
Cantón	Riobamba
Sector	La Cemento
Abscisa:	Inicio 7+500
	Final 10+000

Observamos que este tramo es muy conflictivo debido a la ubicada de la empresa la Cemento ya que está en la curva donde se debe delimitar la velocidad y no cuenta con la señalética vertical y horizontal para entrar, salir de dicha empresa y circular los vehículos que van al Cantón San Juan.

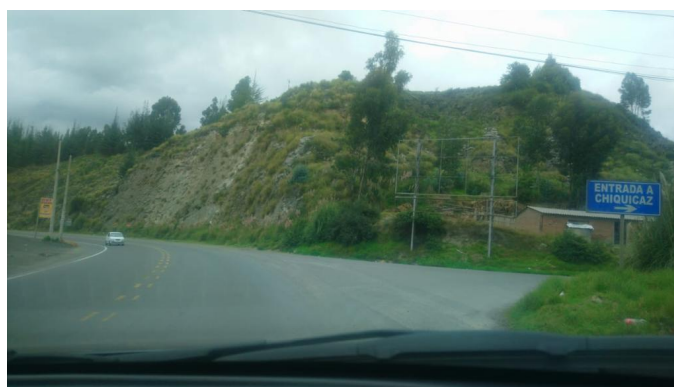
Provincia	Chimborazo
Cantón	Riobamba
Sector	Villa la Unión
Abscisa:	Inicio 7 + 500
	Final 10+000

En este punto crítico tenemos la intersección de la entrada a la comunidad Chiquicaz como punto clave de la inseguridad del tramo debido a la falta de señalética y el mal diseño de la intersección que se encuentra en dicho tramo también podemos decir que está en la curva donde se debe delimitar la velocidad y permitir ángulos de visibilidad para los usuarios, en este tramo contamos con la empresa la Cemento ya que entran vehículos grandes y se les dificulta la entrada tanto para los conductores de la empresa y los conductores particulares.

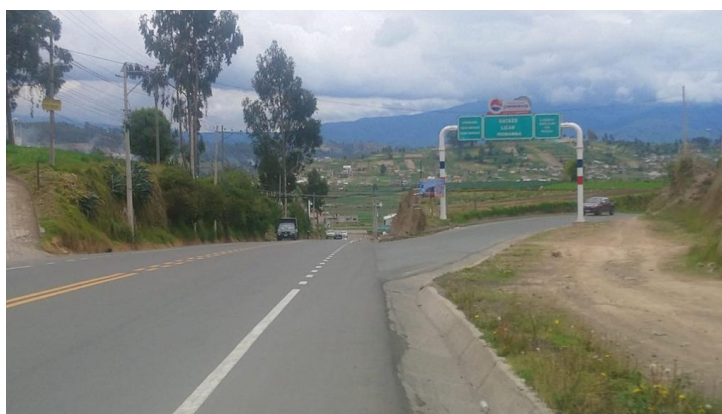
Provincia	Chimborazo
Cantón	Colta
Sector	Gatazo
Abscisa:	Inicio 10+000
	Final 12+500

En cuanto este tramo nos damos cuenta a una inseguridad alta ya que es el desvío a Gatazo-Licán donde circulan vehículos grandes y pequeños, observamos la falta de señalética y la visibilidad para los conductores.

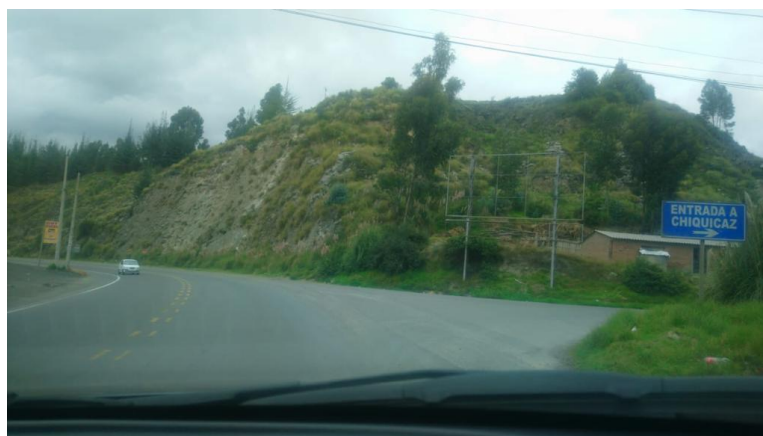
Provincia	Chimborazo
Cantón	Riobamba
Sector	Villa la Unión
Abscisa:	Inicio 7 + 500
	Final 10+000

En este punto crítico tenemos la intersección de la entrada a la comunidad Chiquicaz como punto clave de la inseguridad del tramo debido a la falta de señalética y el mal diseño de la intersección que se encuentra en dicho tramo, también podemos decir que está en la curva donde se debe delimitar la velocidad y permitir ángulos de visibilidad para los usuarios, en este tramo contamos con la empresa la Cemento ya que entran vehículos grandes y se les dificulta la entrada tanto para los conductores de la empresa y los conductores particulares.

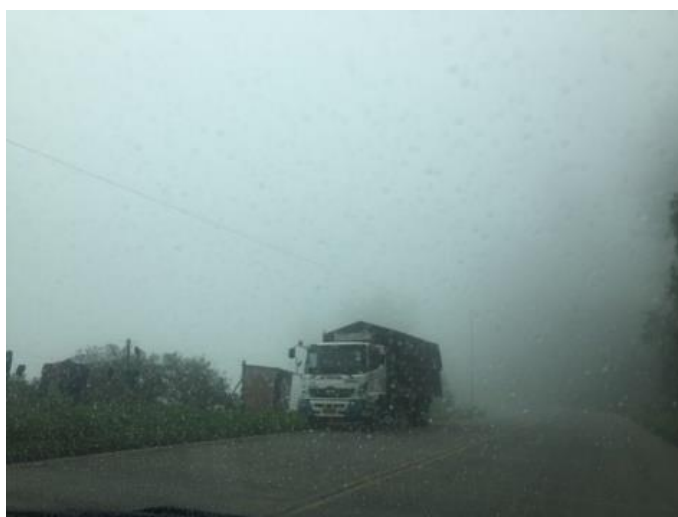
Provincia	Pallatanga
Cantón	Pallatanga
Sector	Panza Redonda
Abscisa:	Inicio 62+000
	Final 64+000

Al igual del tramo anterior en el sector Panza Redonda tiene una inseguridad muy alta ya que falta la señalética vertical y horizontal, falta las paradas de servicio de transporte público y de carga, reductores de velocidad y la presencia de neblina constante y la falta de drenaje para la contención de taludes constituyen en el factor muy importante a mitigar.
