**“AUDITORÍA DE SEGURIDAD VIAL EN LA VÍA CATAMAYO
SAN PEDRO DE LA BENDITA (KM 00-KM 12), PROVINCIA DE
LOJA”**

Trabajo de Titulación

AUTOR/(ES): JONATHAN ALEXANDER LANDACAY ORTEGA

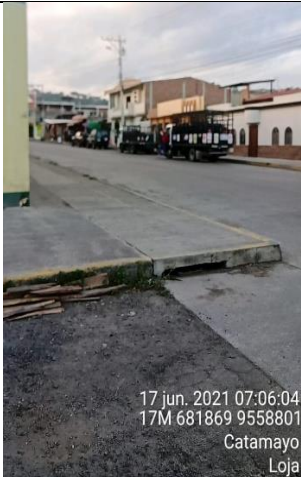
X		0+240	No existe una visibilidad adecuada, ya que el ángulo de aproximación a la intersección formado por las dos vías es menor a 60% El ángulo actual es de 25%

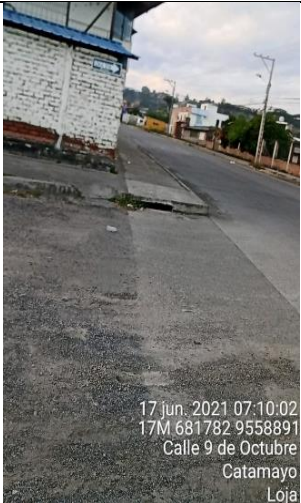
X		0+350	No existe una visibilidad adecuada, ya que el ángulo de aproximación a la intersección formado por las dos vías es menor a 60% El ángulo actual es de 21%

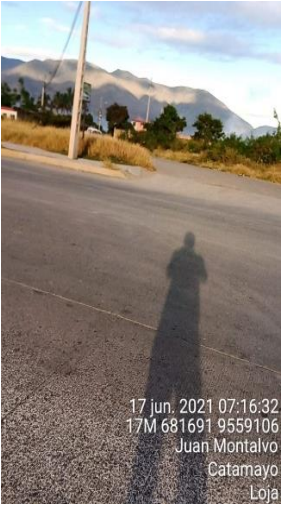
<p>17 jun. 2021 07:16:32 17M 681691 9559106 Juan Montalvo Catamayo Loja</p>
X		0+703	<p>No existe una visibilidad adecuada, ya que el ángulo de aproximación a la intersección formado por las dos vías es menor a 60%</p> <p>El ángulo actual es de 12%</p>

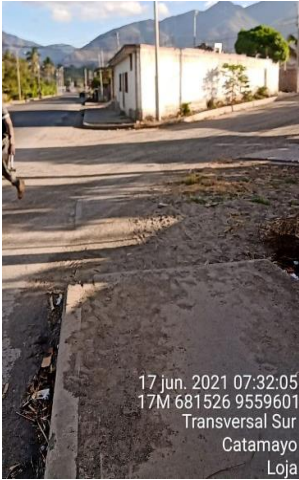
<p>17 jun. 2021 07:32:05 17M 681526 9559601 Transversal Sur Catamayo Loja</p>
X		1+100	<p>No existe una visibilidad adecuada, ya que el ángulo de aproximación a la intersección formado por las dos vías es menor a 60%</p> <p>El ángulo actual es de 3%</p>

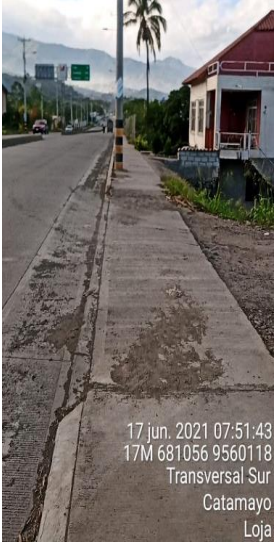
<p>17 jun. 2021 07:51:43 17M 681056 9560118 Transversal Sur Catamayo Loja</p>
X		1+700	<p>No existe una visibilidad adecuada, ya que el ángulo de aproximación a la intersección formado por las dos vías es menor a 60%</p> <p>El ángulo actual es de 12%</p>

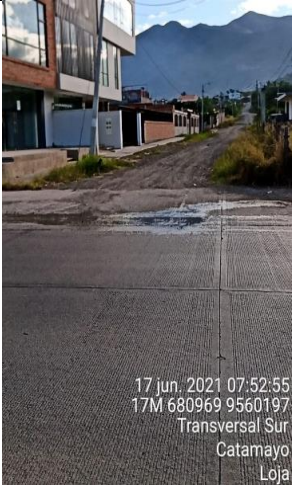
<p>17 jun. 2021 07:52:55 17M 680969 9560197 Transversal Sur Catamayo Loja</p>
X		1+900	<p>No existe una visibilidad adecuada, ya que el ángulo de aproximación a la intersección formado por las dos vías es menor a 60%</p> <p>El ángulo actual es de 14%, existe una pendiente el cual es un factor muy importante para que se considere el</p>

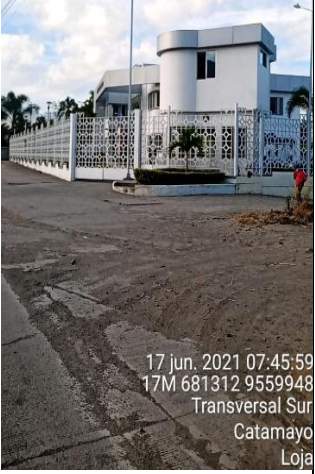
<p>17 jun. 2021 07:45:59 17M 681312 9559948 Transversal Sur Catamayo Loja</p>
X		2+800	<p>No existe una visibilidad adecuada, ya que el ángulo de aproximación a la intersección formado por las dos vías es menor a 60%</p> <p>El ángulo actual es de 2%, además una de las vías de la intersección es de tierra lo cual afecta en mayor grado a la circulación y visibilidad.</p>

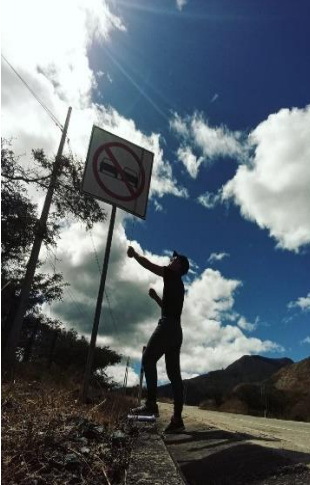
¿Se encuentran en buenas condiciones en cuanto a forma y parte informativa?		X	0+030	No existe parte de la señalética vertical, solo se encuentra la base de la misma.

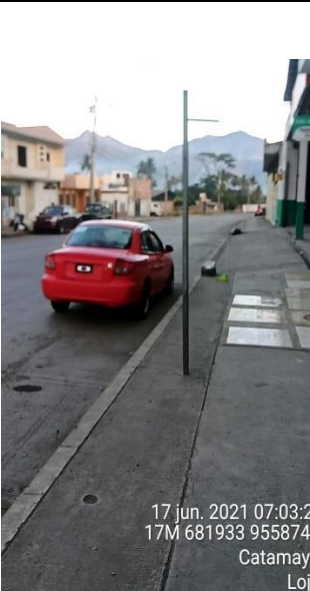
17 Jun. 2021 07:03:2 17M 681933 955874 Catamayo Loji
		X	0+140	Se encuentra doblada por la mitad, lo cual afecta a la visibilidad del conductor sobre la aproximación de una rotonda.

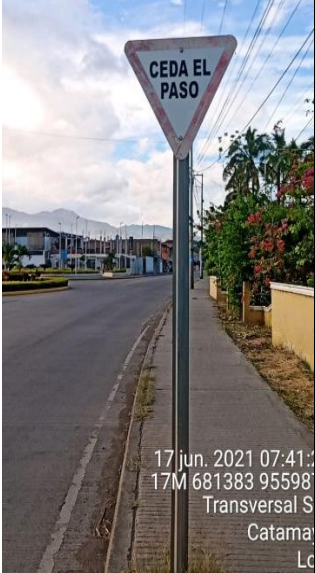
<p>17 jun. 2021 07:41: 17M 681383 95598 Transversal S Catama Lo</p>	
	X	7+200	No cuenta con material reflectivo, ya que se encuentra en un desgaste continuo por factores climáticos.

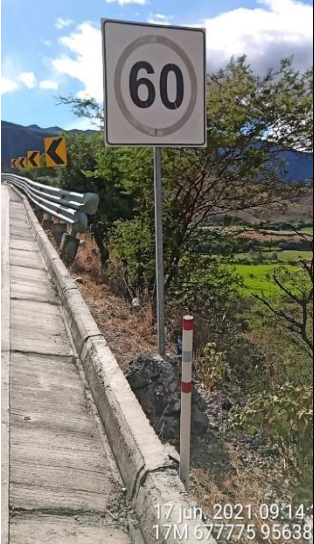
<p>17 Jun, 2021 09:14: 17M 677775 95638</p>
	X	7+300	No cuenta con material reflectivo, ya que se encuentra en un desgaste continuo por factores climáticos.

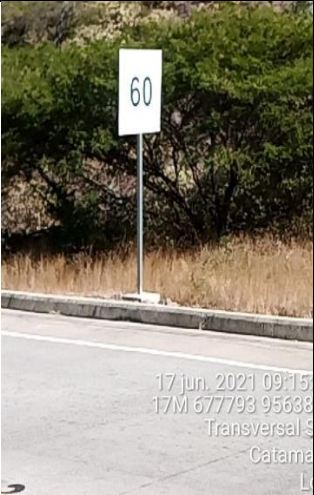
<p>17 Jun, 2021 09:15: 17M 677793 95638 Transversal 3 Catama L</p>	
	X	8+500	No cuenta con material reflectivo, ya que se encuentra en un desgaste continuo por factores climáticos.

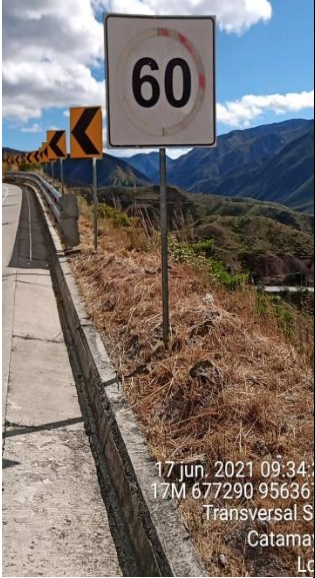
<p>17 Jun. 2021 09:34: 17M 677290 95636 Transversal S Catama Lo</p>
	X	9+400	No cuenta con material reflectivo, ya que se encuentra en un desgaste continuo por factores climáticos.

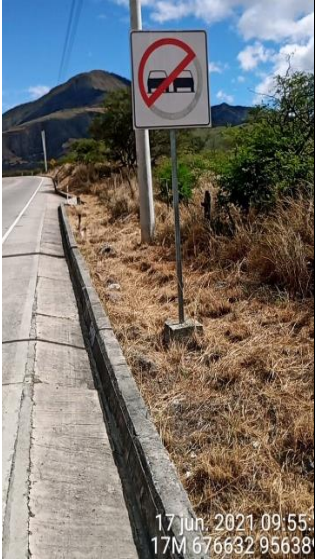
<p>17 Jun. 2021 09:55: 17M 676632 95638</p>	
	X	10+620	No cuenta con material reflectivo, ya que se encuentra en un desgaste continuo por factores climáticos.

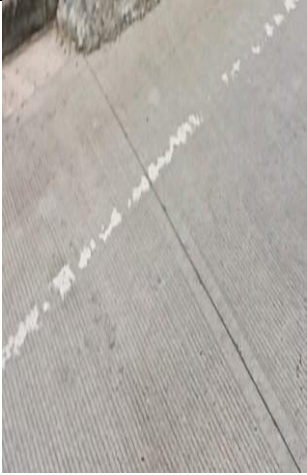
¿En cuanto a estándares técnicos, las tachas u ojos de gato cumplen con los mismo?		X	7+400	No existe tachas en su totalidad o parcialmente.

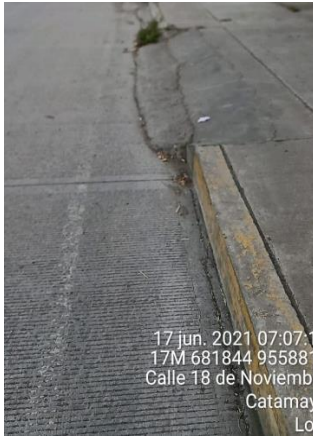
alcantarillas o cunetas.	
X		1+205	<p>La existencia de rampas en o sobre los bordillos afecta de forma directa a la calzada, ya que son uno de los principales factores para incrementar el número de accidentes de tránsito en el tramo de estudio. Además interrumpen la circulación de las aguas lluvias hacia las alcantarillas o cunetas.</p>

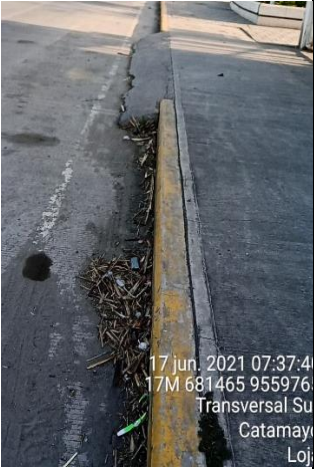
X		6+500	<p>La existencia de rampas en o sobre los bordillos afecta de forma directa a la calzada, ya que son uno de los principales factores para incrementar el número de accidentes de tránsito en el tramo de estudio. Además interrumpen la circulación de las aguas lluvias hacia las alcantarillas o cunetas.</p>

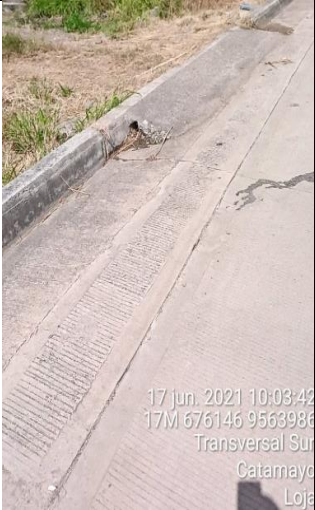
<p>17 Jun. 2021 10:03:42 17M.676146.9563986 Transversal Sur Catamayo Loja</p>
X		10+000	<p>La existencia de rampas en o sobre los bordillos afecta de forma directa a la calzada, ya que son uno de los principales factores para incrementar el número de accidentes de tránsito en el tramo de estudio. Además interrumpen la circulación de las aguas lluvias hacia las alcantarillas o cunetas.</p>

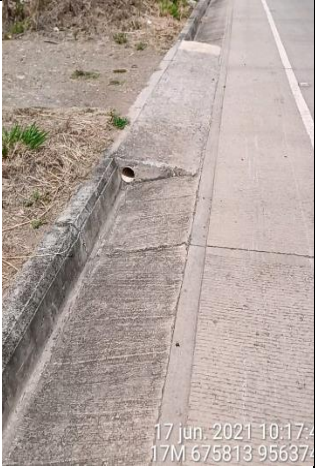
X		10+480	<p>La existencia de rampas en o sobre los bordillos afecta de forma directa a la calzada, ya que son uno de los principales factores para incrementar el número de accidentes de tránsito en el tramo de estudio. Además interrumpen la circulación de las aguas lluvias hacia las alcantarillas o cunetas.</p>

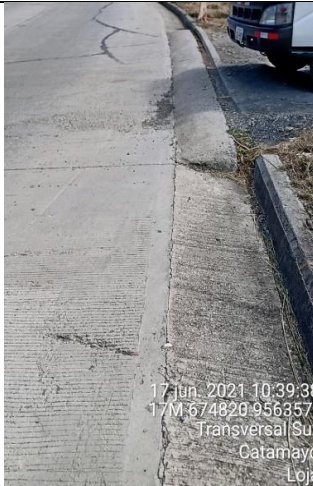
<p>17 Jun 2021 10:39:38 17M 674820 956357 Transversal Sur Catamarca Leje</p>
X		11+810	<p>La existencia de rampas en o sobre los bordillos afecta de forma directa a la calzada, ya que son uno de los principales factores para incrementar el número de accidentes de tránsito en el tramo de estudio. Además interrumpen la circulación de las aguas lluvias hacia las alcantarillas o cunetas.</p>

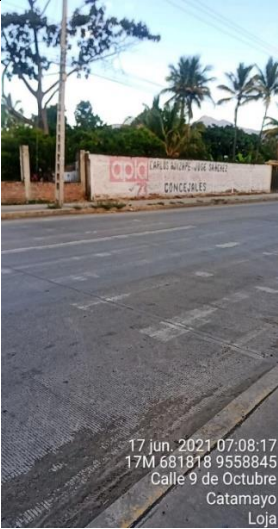
X		1+008	No son visibles ni para el conductor mucho menos para los peatones que circulan en dicha zona la cual es poblada, el color del paso peatonal se encuentra en condiciones no visibles. La pintura ha perdido su color en un 80 %, lo cual afecta a la movilidad segura.

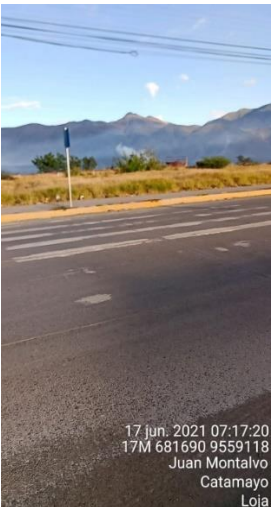
X	2+800	No son visibles ni para el conductor mucho menos para los peatones que circulan en dicha zona la cual es poblada, el color del paso peatonal se encuentra en condiciones no visibles. La pintura ha perdido su color en un 80 %, lo cual afecta a la movilidad segura.

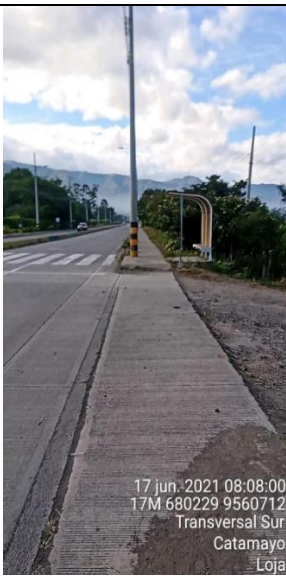
X	4+800	No son visibles ni para el conductor mucho menos para los peatones que circulan en dicha zona la cual es poblada, el color del paso peatonal se encuentra en condiciones no visibles. La pintura ha perdido su color
