ESCUELA SUPERIOR POLITÉCNICA DE CHIMBORAZO
FACULTAD DE ADMINISTRACIÓN DE EMPRESAS
CARRERA GESTIÓN DEL TRANSPORTE

“AUDITORÍA DE SEGURIDAD VIAL EN LA CARRETERA E-487
TRAMO CUMANDÁ-PALLATANGA, PROVINCIA DE
CHIMBORAZO.”

Trabajo de Titulación

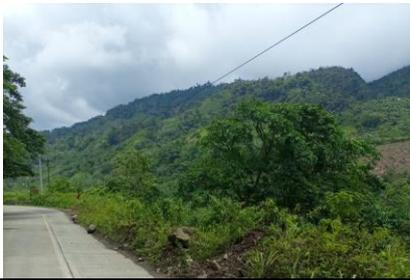
CARRIL IZQUIERDO			
ABCISAS	DETALLES	OBSERVACIONES	FOTOGRAFÍA
17+000 – 20+000	Medidas	El ancho de carril mide 2,4m y 2m por la vegetación existente en el tramo, el mismo que reduce el ancho de carril.

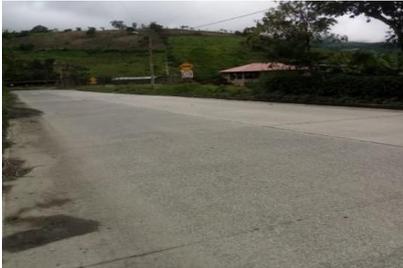
19+450 – 20+000	Medidas	El ancho de carril mide 3m por la reducción del carril contrario por la existencia de la vegetación.

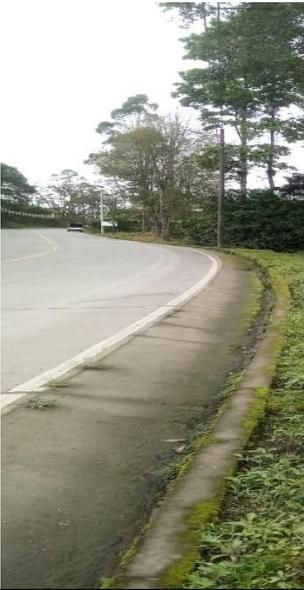
CARRIL IZQUIERDO			
ABCISAS	DETALLES	OBSERVACIONES	FOTOGRAFÍA
12+050 – 12+100	No existe cuneta	No existe cuneta

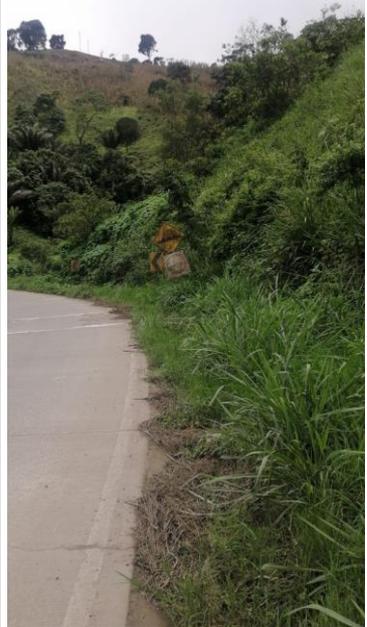
16+430 – 19+570	Acumulación de agua	La cuneta se encuentra con basura, rellena de tierra y piedras; obstaculizando el paso del agua y provocando un desbordamiento.

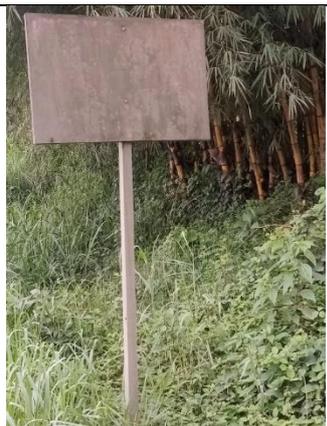
CARRIL IZQUIERDO			
ABCISAS	DETALLES	OBSERVACIONES	FOTOGRAFÍA
9+720 – 9+970	Falta de señalética	No existe señal de existencia de curva.

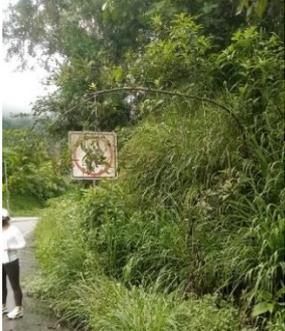
32+540 – 32+590		Existen dos señales de existencia y aproximación a las bandas sonoras, las mismas que se encuentran en el mismo tubo galvanizado.	
11+585	Señalética cubierta	No es visible la señal de prohibido rebasar porque esta tapada por polvo y smog.

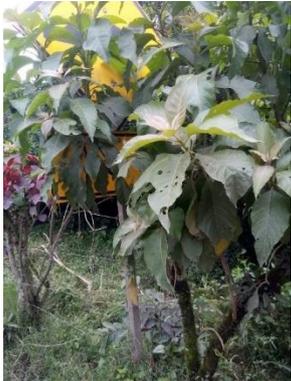
14+750		Señal de reducción de velocidad tapada con la vegetación del sitio.	
31+240 - 33+000		Las señales de existencia de curva y de reducción de velocidad están ocultas por la vegetación del sitio.	
8+320	Señalética cubierta	No es visible la señal de prohibido rebasar porque esta tapada por polvo y smog.

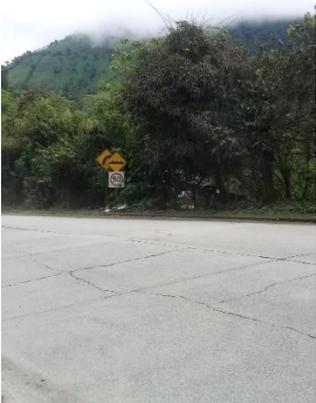
11+585 – 14+750		La señal de existencia de zona poblada se encuentra tapada por smog.	
14+750		Señal de reducción de velocidad tapada con la vegetación del sitio.	
31+240 - 33+000		Las señales de existencia de curva y de reducción de velocidad están ocultas por la vegetación del sitio.	
10+850	Señalética en mal estado	La señal de existencia de curva está deteriorada y torcida.

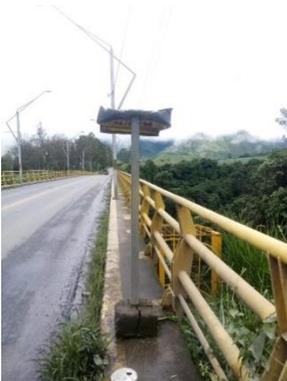
8+750	Medidas	Señal de límite de velocidad tiene una altura de 1,40m	
11+900		Señal de giro a la derecha NO porque mide 0,70m	
21+250 – 26+980		Existen 12 señales que no cumplen con la altura necesaria para que el conductor pueda visualizar la señal, tienen medidas de entre 0,60 y 1,20 m de altura.	
CARRIL DERECHO			
ABCISAS	DETALLES	OBSERVACIONES	FOTOGRAFÍA
9+270 – 9+900	Falta de señalética	No existen señales en este tramo analizado.

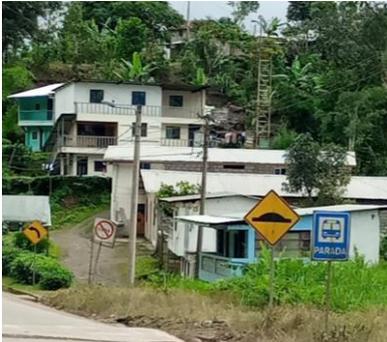
10+600 – 14+120		No existe ningún tipo de señal vertical que indique la existencia de curvas, reducción de velocidad, existencia de bandas sonoras.	
20+900 – 22+100		No existe señales	
26+340 – 26+650		No existe señal de advertencia y de existencia de curva.	
11+500 – 11+900	Señalética redundante	Existen tres señales que indican reducción de velocidad, las mismas que se encuentran separadas a solo 1m.

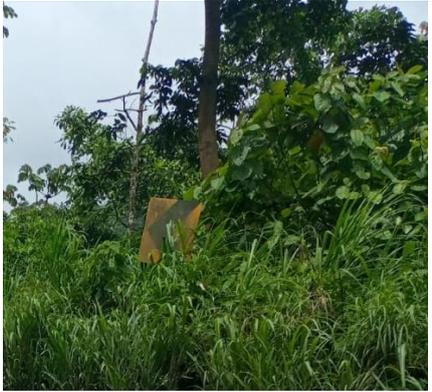
19+900 – 20 +900	Señalética cubierta	Las señales de existencia de curva y el límite de velocidad existente en este tramo se encuentran cubiertas de smog y polvo, por lo tanto, no son visibles.	
20+900 – 22+100		No existe señal en este tramo.

26+340 – 26+650		No hay señales en este tramo

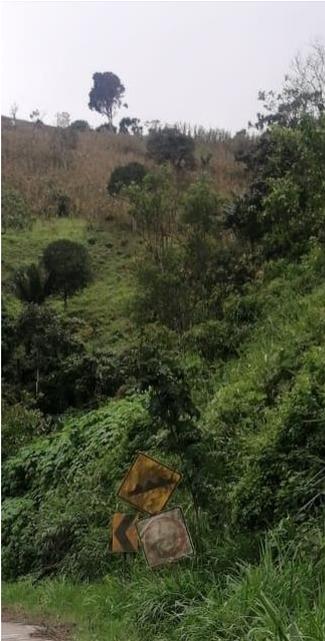
20+900 – 22+100		No existe señal en este tramo.	
22+100 – 26+340		Señal vertical de existencia de curva, reducción de velocidad y existencia de curva cubiertas por la vegetación del lugar, también las señales de existencia de curva se encuentran viradas y deterioradas en su pintura.

26+340 – 26+650		No hay señales en este tramo

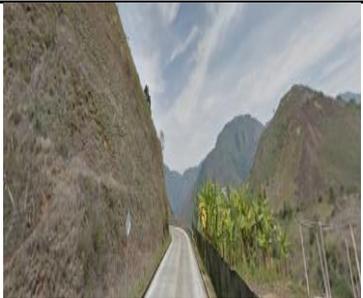
CARRIL IZQUIERDO			
ABCISAS	DETALLES	OBSERVACIONES	FOTOGRAFÍA
8+200 –9+200	Sin iluminación	No existe lámparas de iluminación en el tramo

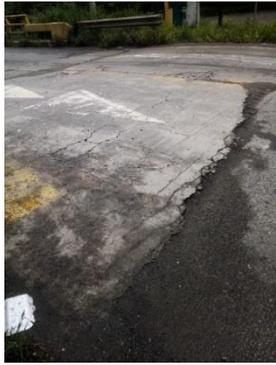
ABCISAS	DETALLES	OBSERVACIONES	FOTOGRAFÍA
8+000 – 12+560	Señalética deteriorada e inexistencia	No se visualiza ningún tipo de señal horizontal en el tramo.

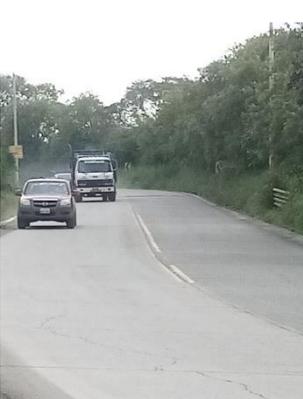
CARRIL IZQUIERDO			
ABCISAS	DETALLES	OBSERVACIONES	FOTOGRAFÍA
28+560 – 33+000	Ubicación inadecuada	Las barreras de contención del tramo no están correctamente instaladas porque se encuentran a solo 20cm del borde de la calzada.

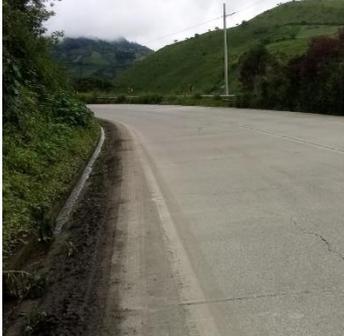
ABCISAS	DETALLES	OBSERVACIONES	FOTOGRAFÍA
8+000 – 35+000	No existen bermas	No existen bermas en ninguna parte de la vía analizada.

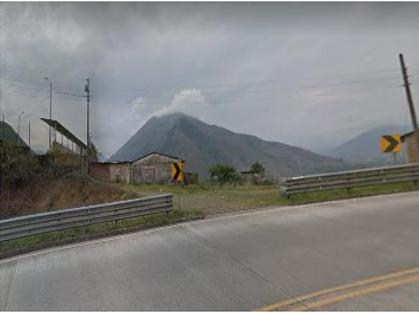
CARRIL IZQUIERDO			
ABCISAS	DETALLES	OBSERVACIONES	FOTOGRAFÍA
	Inexistencia de dispositivos para intersecciones	En los 27 kilómetros analizados no existen dispositivos de control que indiquen la aproximación a una intersección.	
8+100 – 8+103	Visibilidad	No se visualiza de forma adecuada por ser una intersección sin señal vertical.

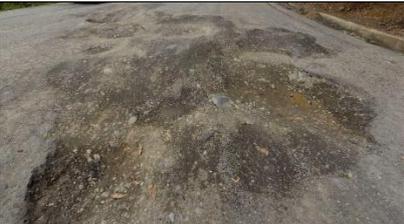
CARRIL IZQUIERDO			
ABCISAS	DETALLES	OBSERVACIONES	FOTOGRAFÍA
8+600 –8+800	Fisuras y baches	Existencia de un bache de 1m de ancho y una fisura en la capa de rodadura.

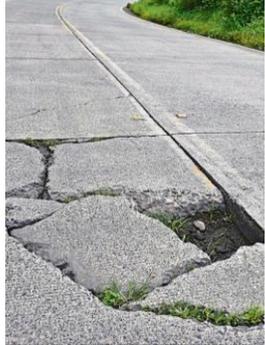
adecuada de los vehículos.	
20+200 – 24+000		En este tramo analizado existe 4 baches de 50cm y 1m, de igual forma en el pavimento se encuentra material suelto que impide la circulación adecuada de los vehículos.	
26+540		Bache de 1,2m de ancho.	
28+970 – 32+120		En este tramo existen 3 lugares específicos donde el pavimento se encuentra completamente deteriorado, con baches grandes de 1m a 2,5m cada uno.	
34+350 – 35+000		El pavimento de este tramo tiene fisuras de 1m el más grande del tramo el resto de las fisuras son de 30cm.	
20+200 – 24+000	Material suelto	En el pavimento se encuentra material suelto que impide la circulación adecuada de los vehículos.

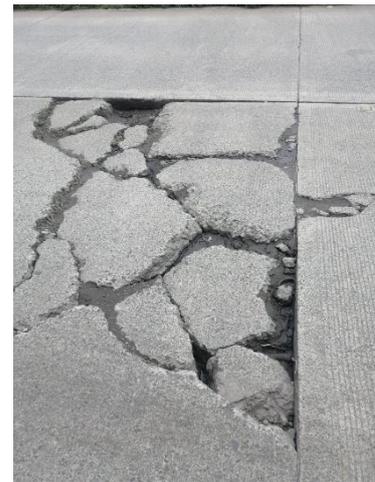
12+120 – 12+500		En la vía se encuentra material suelto y la capa de rodadura también tiene unas fisuras pequeñas.
13+800 – 17+400		La capa de rodadura se encuentra con baches y fisuras, en todo el tramo analizado.
18+000 - 19+030		La capa de rodadura tiene fisuras incluido el bordillo de la vía.
20+200 – 24+000	Material suelto	En este tramo analizado existe 4 baches de 50cm y 1m, de igual forma en el pavimento se encuentra material suelto que impide la circulación adecuada de los vehículos.
26+540 – 26+850		En este tramo analizado existen 3 Bache con un ancho mayor a 80cm y 2 fisuras de largo de 1,4m

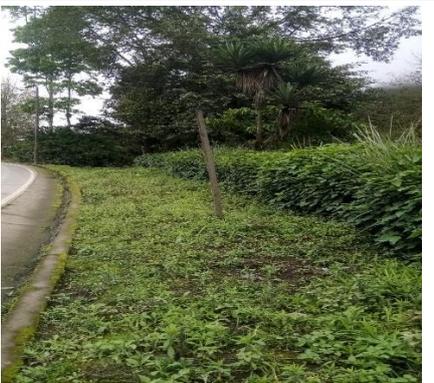
ABCISAS	DETALLES	OBSERVACIONES	FOTOGRAFÍA
8+000 – 28+700	No existe acera peatonal	No existe zonas seguras para que puedan desplazarse los peatones y ciclistas

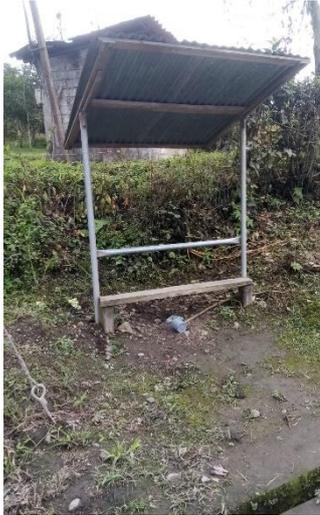
ABCISAS	DETALLES	OBSERVACIONES	FOTOGRAFÍA
8+000 – 20+100	No Cumple con lo establecido en la norma normativa	No existen paradas de buses

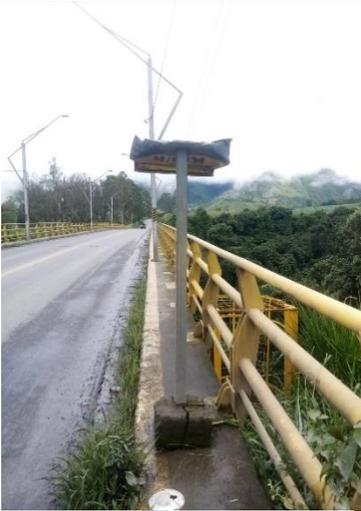
8+000 – 35+000	Barreras de contención en mal estado de	En los tres puentes existentes en los 27 kilómetros si existen barreras de contención con reflectores, pero algunos de ellos en mal estado.

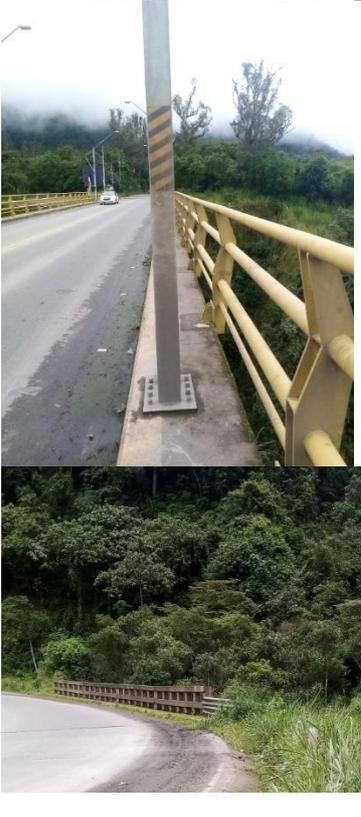
34+845 – 35+000		Existe el puente Salsipuedes de 163m de largo, que, si es visible, es de material metálico y de color amarillo, en la noche no se puede visualizar de forma adecuada porque no tiene reflectores.

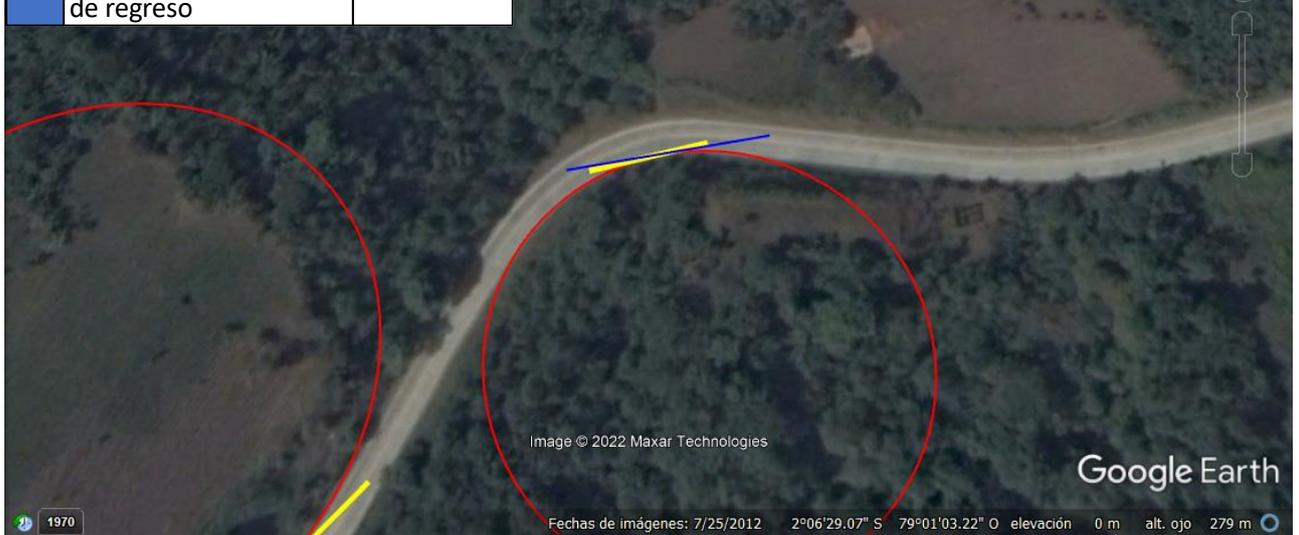
Curva 43

C43	20km	Medidas (m)
■	Radio de curvatura	57.7
■	Distancia de visibilidad de ida	33.95
■	Distancia de visibilidad de regreso	57.53

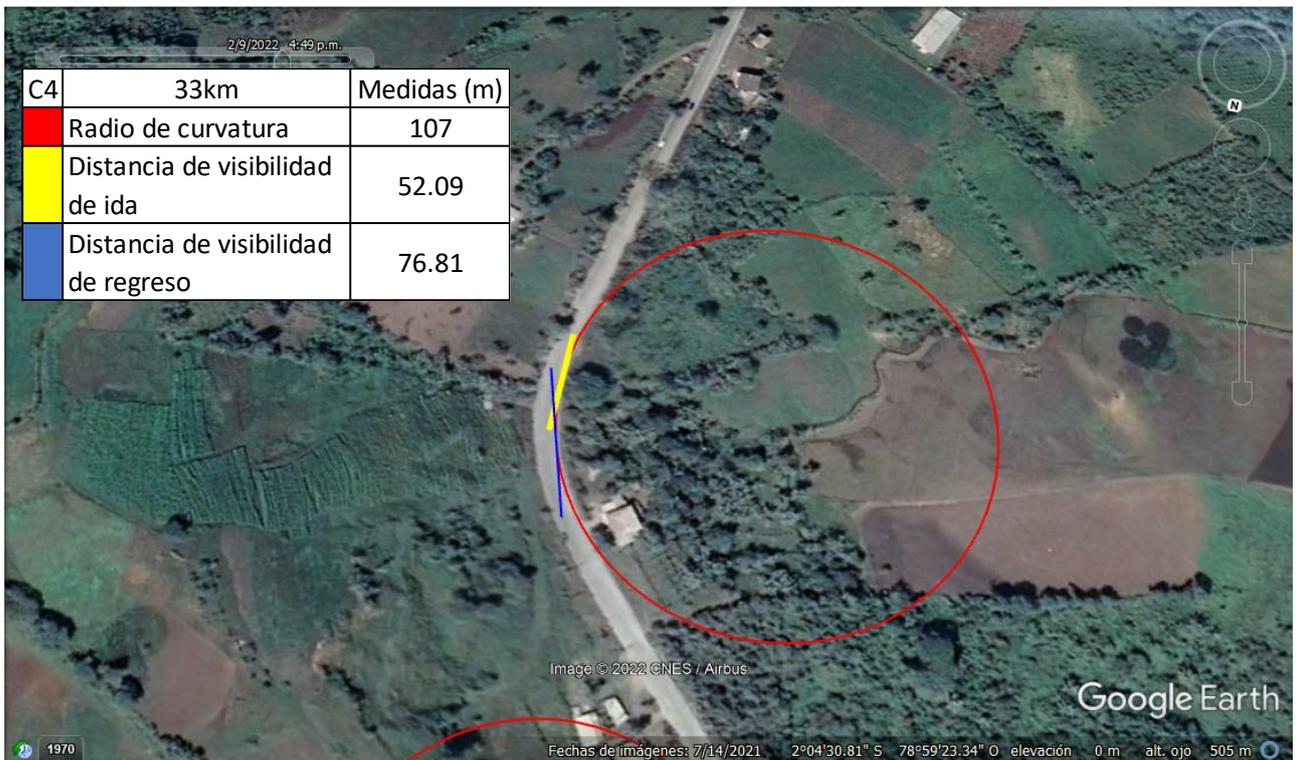
Curva 4

C4	33km	Medidas (m)
■	Radio de curvatura	107
■	Distancia de visibilidad de ida	52.09
■	Distancia de visibilidad de regreso	76.81
