ESCUELA SUPERIOR POLITÉCNICA DE CHIMBORAZO
FACULTAD DE ADMINISTRACIÓN DE EMPRESAS
CARRERA GESTIÓN DEL TRANSPORTE

AUDITORÍA DE SEGURIDAD VIAL EN LA VÍA CAHUAJÍ (0+000)
– COTALÓ (26+120). PROVINCIAS DE CHIMBORAZO –
TUNGURAHUA

Trabajo de Integración Curricular

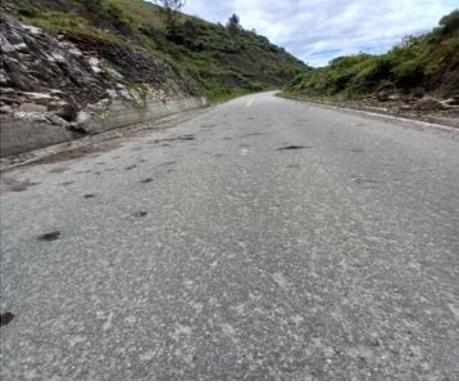
Problema	Tramo	Lado		Foto
		Izquierdo	Derecho	
Daños en la infraestructura.	0+000-0+080		x

Muros de contención		
0+000-0+080 0+244-0+310 3+913-3+940 4+451-4+510 5+143-5+186 8+775-8+836 4+010 - 4+071	Daños en su infraestructura.	Reconstrucción de los muros de contención de acuerdo con las especificaciones de altura (m), longitud (m), hormigón (m3), acero de refuerzo (kg) en el lado izquierdo de la vía.
3+913-3+940	La estructura de los muros no está de acuerdo con las especificaciones.	Reconstrucción del muro de contención en su totalidad de acuerdo con las especificaciones de materiales de hormigón (m3), acero de refuerzo (kg) en el lado izquierdo de la vía

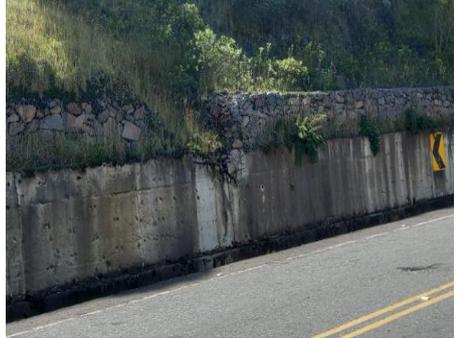
4+010 - 4+071	x		
La estructura de los muros no está de acuerdo con las especificaciones.	4+010 - 4+071	x

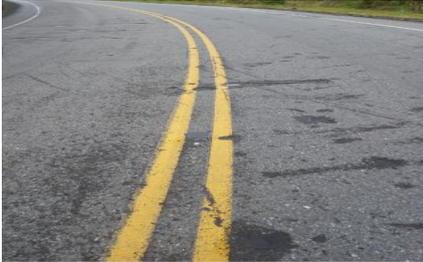
Problema	Tramo	Lado		Foto
		Izquierdo	Derecho	
Presencia de grietas y baches.	0+00-0+060	x	x

Superficie de rodadura		
0+000-0+060 0+244-0+310 0+418-0+481 0+495-0+528 0+538-0+569 1+131-1+305 2+400-2+488 2+654-2+670 3+121-3+153 3+194-3+220 3+913-3+940 3+962-4+010 4+071-4+083 4+083-4+139 4+416-4+451 4+451-4+510	Presencia de grietas y baches.	Realizar un tratamiento de bacheo de la superficie de rodadura de la vía cumpliendo los parámetros y requerimientos establecidos en la Norma Nevi-12 Estudios y Diseños Viales.

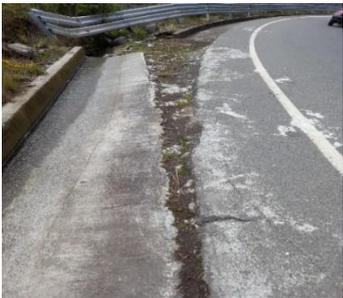
¿Existe obstáculos en las cunetas que impiden su función de circular el agua lluvia?	x		0+244-0+310	Cuneta con obstáculos como rocas y tierra en el lado izquierdo de la vía.

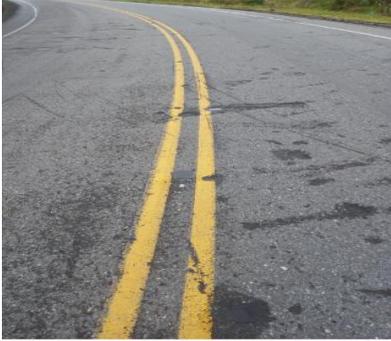
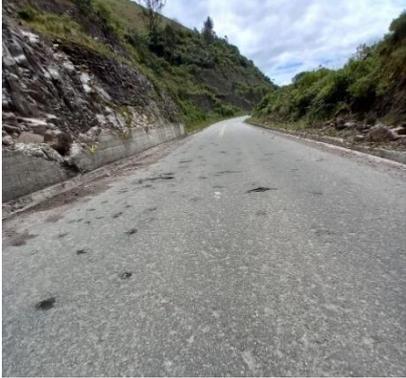
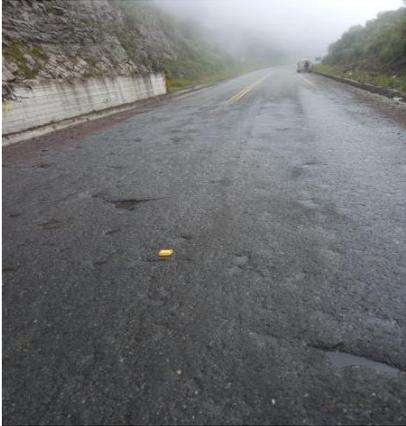
x	0+244-0+310		
		x	0+418-0+481	Capa de rodadura con grietas y fisuras.	
		x	0+495-0+528		
		x	0+538-0+569		
		x	1+131-1+305	Capa de rodadura se encuentra con grietas, fisuras y baches en toda la calzada.	
		x	2+400-2+488		
		x	2+654-2+670		
		x	3+121-3+153		
		x	3+194-3+220		
		x	3+913-3+940		
		x	3+962-4+010		
		x	4+071-4+083		
		x	4+083-4+139		
		x	4+416-4+451		
		x	4+451-4+510		
		x	4+510-4+539		
		x	4+592-4+634		
		x	4+653-4+687		
		x	4+819-4+865		
		x	4+913-4+950		
		x	5+143-5+186		
		x	5+258-5+285		
		x	5+805-5+846		
		x	6+130-6+176		
		x	6+176-6+205		
		x	6+262-6+329		
		x	6+353-6+383		
		x	7+519-7+567		
		x	8+223-8+340	Capa de rodadura con grietas y fisuras	
		x	9+292-9+334		
		x	12+311-12+334

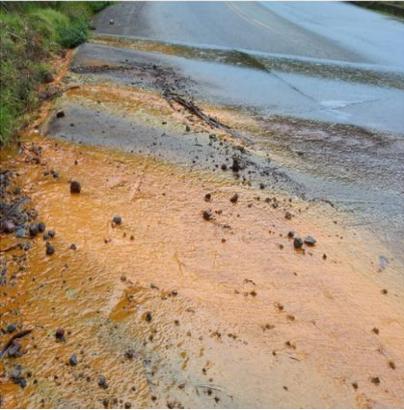
x		8+045-8+111	Circulación de agua en toda la capa de rodadura con material de piedra.	
	x		8+111-8+153	Capara de rodadura cubierta con palos y piedras.	
	x		8+153-8+187		
	x		8+187-8+223		
BERMA					
¿La berma tiene algún tipo de obstáculos?	x		0+113-0+168	Berma del carril derecho cuenta con obstáculos de material de piedra.

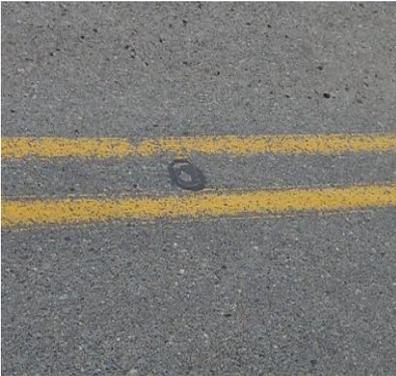
<p>x</p>	<p>0+118-0+168</p>		
	<p>x</p>	<p>0+168-0+227</p>		
	<p>x</p>	<p>0+244-0+310</p>		
	<p>x</p>	<p>0+350-0+417</p>		
	<p>x</p>	<p>0+418-0+481</p>		
	<p>x</p>	<p>0+569-0+616</p>		
	<p>x</p>	<p>1+131-1+305</p>	<p>Sin tachas en la berma en el lado izquierdo de la vía.</p>

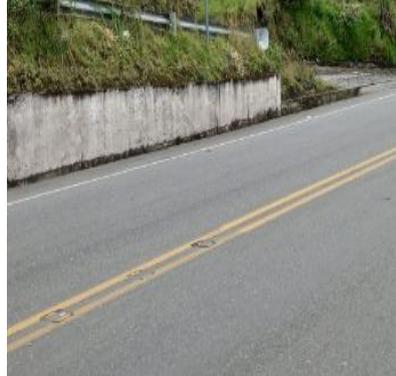
<p>x</p>	<p>1+518-1+540</p>	<p>Sin tachas en el carril y berma en el lado derecho e izquierdo de la vía.</p>

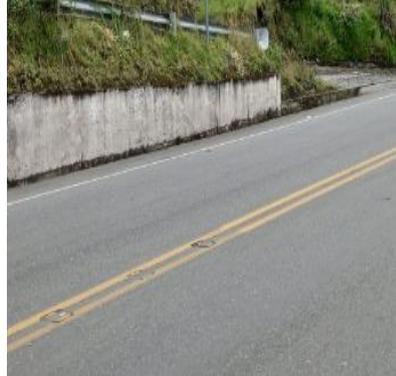
<p>x</p>	<p>1+874-1+880</p>		
	<p>x</p>	<p>1+897-1+948</p>	<p>Sin tachas en la berma del lado izquierdo y derecho de la vía.</p>

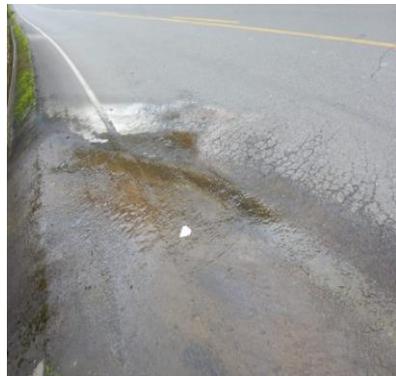
<p>x</p>	<p>1+956-1+981</p>	<p>Sin tachas en el carril y berma en el lado derecho e izquierdo de la vía.</p>

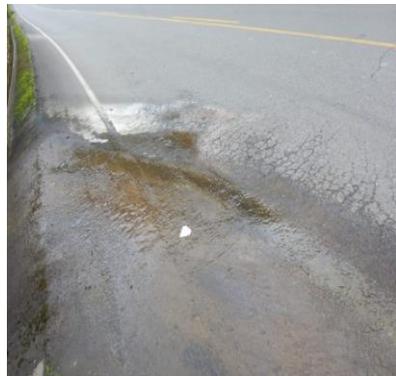
<p>x</p>	<p>2+037-2+072</p>	<p>Sin tachas en la berma del lado derecho de la vía.</p>

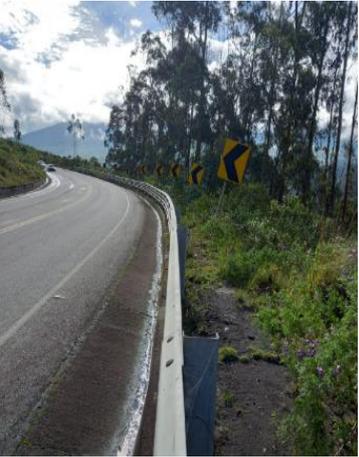
x	5+143-5+186	Los postes delineadores dobles de curva se encuentran ubicadas en diferentes alturas en el lado derecho de la vía sentido Cahuají Cotaló.	
	x	5+424-5+460	Los postes delineadores dobles de curva se encuentran ubicadas en diferentes alturas en el lado izquierdo de la vía sentido Cotaló-Cahuají.	
	x	6+205-6+212		
	x	6+352-6+383		
	x	6+547-6+643	Los postes delineadores dobles de curva se encuentran ubicadas en diferentes alturas en el lado derecho de la vía sentido Cahuají Cotaló.	
	x	6+935-7+060	Los postes delineadores dobles de curva se encuentran ubicadas en diferentes alturas en el lado izquierdo de la vía sentido Cotaló-Cahuají.	
	x	7+437-7+475	Los postes delineadores dobles de curva se encuentran ubicadas en diferentes alturas en el lado izquierdo de la vía sentido Cotaló-Cahuají.	
	x	8+340-8+377

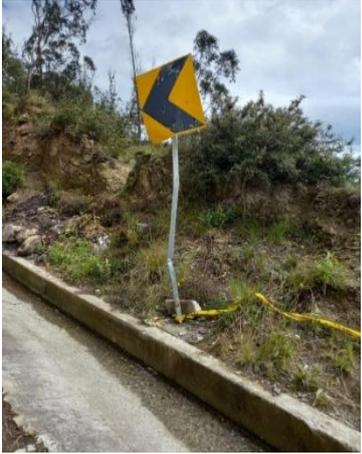
x		23+050-23+142	Los postes delineadores dobles de curva se encuentran en mal estado el lado derecho de la vía sentido Cahuají Cotaló.	
¿ Los postes delineadores dobles de curva se pueden visualizar correctamente?		x	8+045-8+111	Los postes delineadores dobles de curva no se pueden visualizar por la vegetación en el lado izquierdo de la vía sentido Cotaló-Cahuají.

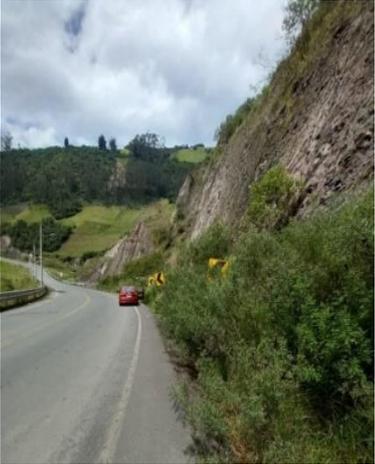
x	8+111-8+153		
		x	8+153-8+187		
		x	8+187-8+223	Los postes delineadores dobles de curva no se pueden visualizar por la vegetación en el lado derecho de la vía sentido Cahuají-Cotaló.	
		x	8+401-8+537		
		x	13+246-13+342		
		x	14+228-14+316

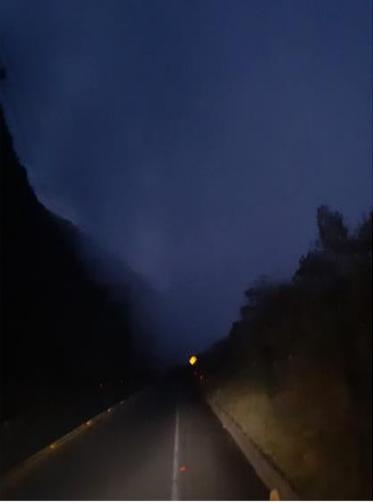
x		<p>6+547-26+120</p>	<p>Cuenta con alumbrado público.</p>

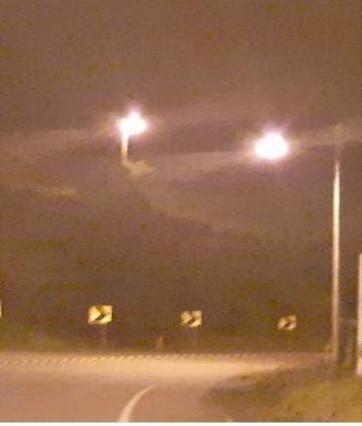
<p>¿El sistema de alumbrado público brinda gran intensidad de iluminación?</p>		x		<p>Existe poca iluminación del sistema de alumbrado público ante situaciones climáticas (neblina).</p>

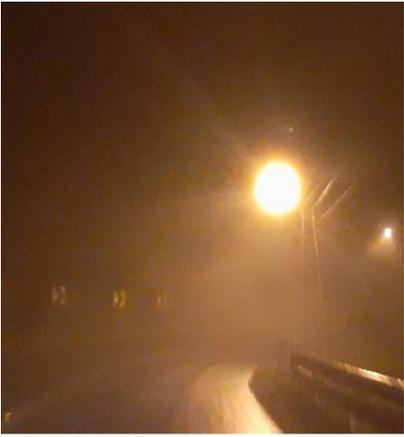
<p>¿Existe correcta visibilidad de la señalética y los elementos reflejantes de la vía durante la noche?</p>		x	<p>0+000-6+547</p>	<p>Existe poca visibilidad por parte los elementos reflectivos como las tachas en berma y carril.</p>

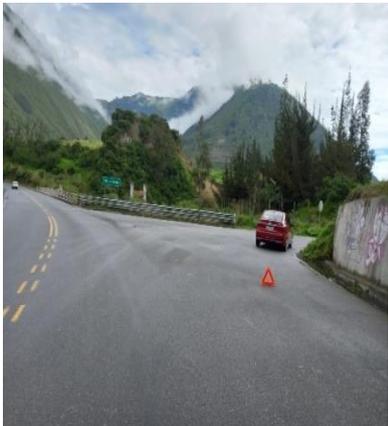
8+537-8+545			
		x	8+775-8+884	No cuenta con señalización vertical de aproximación a una intersección en el lado izquierdo de la vía sentido Cotaló-Cahuají.		
		x	10+497-10+505	No cuenta con señalización vertical de aproximación a una intersección en el lado derecho de la vía.

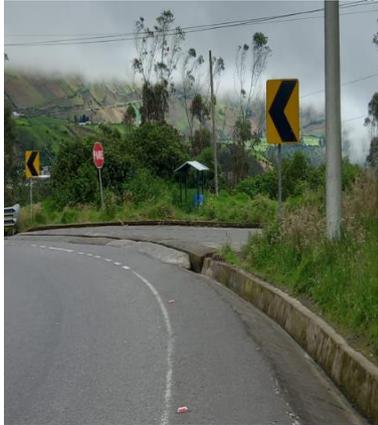
x	11+421-11+30	No cuenta con señalización vertical de aproximación a una intersección en el lado izquierdo de la vía sentido Cotaló-Cahuají.		
		x	12+748-12+757	No cuenta con señalización vertical de aproximación a una intersección en el lado izquierdo de la vía sentido Cotaló-Cahuají.

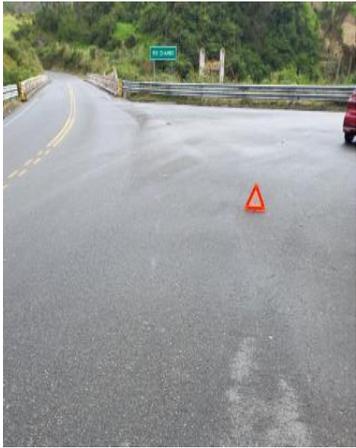
x	1+518-1+540	La delimitación de berma con líneas entrecortadas de color blanco no se visualiza en el lado izquierdo de la vía sentido Cotaló-Cahuají.	
		x	8+537-8+545		
			8+775-8+884		
PUENTES					
¿Existe señalización vertical adecuada en la aproximación a un puente?		x	0+350-0+417	En sentido Cotaló-Cahuají no existe señalización reflejante de aproximación al puente, tampoco señalización vertical de entrada al puente ni

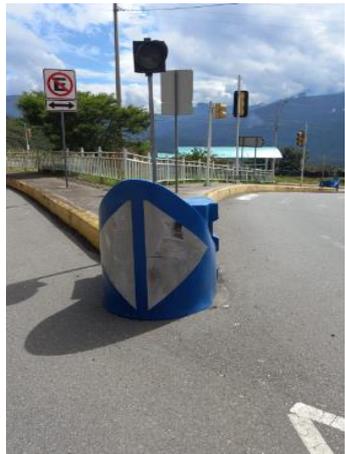
¿El amortiguador de impacto cumplen con las especificaciones de acuerdo a la clasificación de la vía.?	x		25+090	Al ser una red estatal el amortiguador es específicamente para vehículos livianos, pero cumple con las especificaciones según el tipo de vehículos como buses y de carga pesada que también transitan por la vía.
