ESCUELA SUPERIOR POLITÉCNICA DE CHIMBORAZO
FACULTAD DE ADMINISTRACIÓN DE EMPRESAS
CARRERA GESTIÓN DEL TRANSPORTE

**“EVALUACIÓN DE LA INFRAESTRUCTURA VIAL EN EL
TRAMO RIOBAMBA-PALLATANGA Y SU INCIDENCIA EN LOS
ACCIDENTES DE TRÁNSITO, PERÍODO 2015-2020”**

Trabajo de Integración Curricular

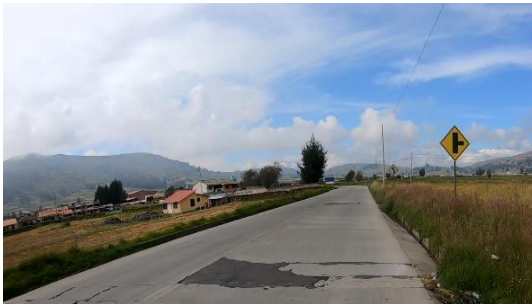
CARACTERÍSTICAS GENERALES DE LA VÍA		
ELEMENTOS ANALIZADOS	DESCRIPCIÓN	OBSERVACIONES
Tipo de capa de rodadura	Hormigón	
Número de carriles	2 por sentido	
Ancho del carril	4,8 m sentido norte/sur 4,8 m sentido sur/norte	El ancho del carril se encuentra acorde a lo establecido en la NTE INEN 004:2, con un ancho de carril mayor a 3,80, al ser una vía con alto flujo vehicular (ESTATAL).
Tipo de falla	Grieta piel de cocodrilo Fisura leve	En la abscisa 0+010 existe una grieta piel de cocodrilo de media severidad. Se observa en la abscisa 0 +045 que existe una grieta piel de cocodrilo de media severidad. Desde la abscisa 0+010 hasta la 0+060 existen fisuras leves en la vía.
Barreras de contención	sentido norte sur	
Cuneta	Hormigón	Las cunetas se encuentran cubiertas de maleza en la mayor parte del tramo vial.

El tramo 1 correspondiente a la abscisa 0+000 – 1+000, dispone de dos carriles por sentido y una capa de rodadura de hormigón la cual en la actualidad presenta grietas piel de cocodrilo de media severidad y fisuras leves, adicionalmente se puede mencionar que las cunetas se encuentran cubiertas de maleza, carece de iluminación; en cuanto a la señalización horizontal es necesario recalcar que se encuentra en mal estado debido al escaso mantenimiento de la red vial.

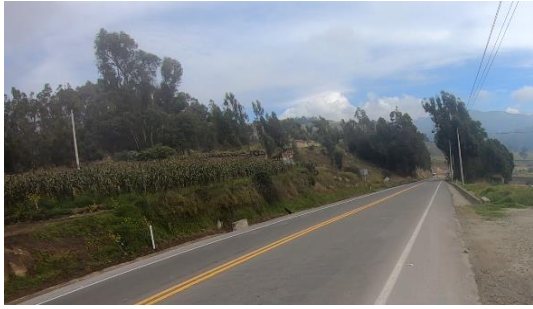
CARACTERÍSTICAS GENERALES DE LA VÍA		
ELEMENTOS ANALIZADOS	DESCRIPCIÓN	OBSERVACIONES
Tipo de capa de rodadura	Asfalto	
Número de carriles	2 por sentido	
Ancho del carril	4,5 m sentido norte/sur 4,5 m sentido sur/norte	El ancho del carril se encuentra acorde a lo establecido en la NTE INEN 004:2, con un ancho de carril mayor a 3,80, al ser una vía con alto flujo vehicular (ESTATAL).
Tipo de falla	No existen fallas en el tramo	
Barreras de contención		
Cuneta	Hormigón	
Iluminación	No existe iluminación	
Drenaje	Si	
SEÑALIZACIÓN HORIZONTAL		
Línea de separación de carril	No	
Línea de borde de calzada	Si	En buen estado porque existe una adecuada visibilidad de la línea de borde de calzada.
Línea de separación de flujos opuestos	Si	Se encuentra en buen estado pues se puede apreciar fácilmente.

El tramo 2 que comprende la abscisa 1+001 – 2+000, dispone de dos carriles por sentido y la capa de rodadura existente es de asfalto, no cuenta con iluminación, actualmente no existe ningún tipo de falla en la calzada; y, por otro lado, en relación a la señalización horizontal carece de una línea de separación de carril.

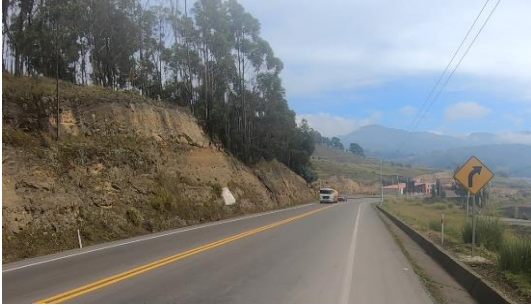
CARACTERÍSTICAS GENERALES DE LA VÍA		
ELEMENTOS ANALIZADOS	DESCRIPCIÓN	OBSERVACIONES
Tipo de capa de rodadura	Asfalto	
Número de carriles	2 por sentido	
Ancho del carril	4,5 m sentido norte/sur 4,5 m sentido sur/norte	El ancho del carril se encuentra acorde a lo establecido en la NTE INEN 004:2, con un ancho de carril mayor a 3,80, al ser una vía con alto flujo vehicular (ESTATAL).
Tipo de falla	En este tramo no se presentan fallas	
Barreras de contención	sentido norte sur	
Cuneta	Hormigón	
Iluminación	No existe iluminación	
Drenaje	No	
SEÑALIZACIÓN HORIZONTAL		
Línea de separación de carril	No	
Línea de borde de calzada	Si	En buen estado debido a que cuentan con el respectivo mantenimiento.
Línea de separación de flujos opuestos	Si	La señal se visualiza perfectamente por ese motivo se encuentra en buen estado.

En la abscisa 2+001 – 3+000 perteneciente al tramo 3, se puede evidenciar que cuenta con dos carriles por sentido y una capa de rodadura de asfalto, al momento no se presentan fallas en la vía, además dentro de las características de la vía no posee iluminación; finalmente, en la señalización horizontal hace falta la línea de separación de carril.

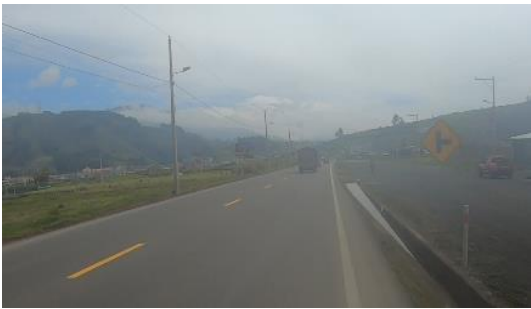
CARACTERÍSTICAS GENERALES DE LA VÍA		
ELEMENTOS ANALIZADOS	DESCRIPCIÓN	OBSERVACIONES
Tipo de capa de rodadura	Asfalto	
Número de carriles	2 por sentido	
Ancho del carril	4,6 m sentido norte/sur 4,6 m sentido sur/norte	El ancho del carril se encuentra acorde a lo establecido en la NTE INEN 004:2, con un ancho de carril mayor a 3,80, al ser una vía con alto flujo vehicular (ESTATAL).
Tipo de falla	No existe ningún tipo de falla en el tramo	
Barreras de contención		
Cuneta	Hormigón	
Iluminación	Existe iluminación	
Drenaje	No	
SEÑALIZACIÓN HORIZONTAL		
Línea de separación de carril	No	
Línea de borde de calzada	Si	La línea de borde de calzada está en mal estado por escaso mantenimiento.
Línea de separación de flujos opuestos	Si	Se encuentra en buen estado la señal por su adecuada visibilidad.

En relación al tramo 4 comprendido entre la abscisa 3+001 – 4+000, se observa que cuenta con dos carriles por sentido y su capa de rodadura es de asfalto, actualmente no existe ningún tipo de falla en la calzada, no posee iluminación; y con respecto a la señalización horizontal hace falta la línea de separación de carril.

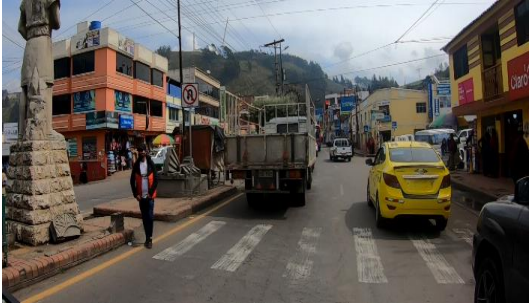
CARACTERÍSTICAS GENERALES DE LA VÍA		
ELEMENTOS ANALIZADOS	DESCRIPCIÓN	OBSERVACIONES
Tipo de capa de rodadura	Asfalto	
Número de carriles	2 por sentido	
Ancho del carril	4,6 m sentido norte/sur 4,6 m sentido sur/norte	El ancho del carril se encuentra acorde a lo establecido en la NTE INEN 004:2, con un ancho de carril mayor a 3,80, al ser una vía con alto flujo vehicular (ESTATAL).
Tipo de falla	Fisura leve	Se presentan fisuras leves desde la abscisa 5+340 hasta 5+400.
Barreras de contención		
Cuneta		
Iluminación	Existe iluminación	
Drenaje	No	
SEÑALIZACIÓN HORIZONTAL		
Línea de separación de carril	Si	La línea de separación de carril se encuentra en mal estado pues no se visualiza sobre la calzada.
Línea de borde de calzada	Si	Dicha señalización horizontal se considera en mal estado por falta de mantenimiento de la red vial.

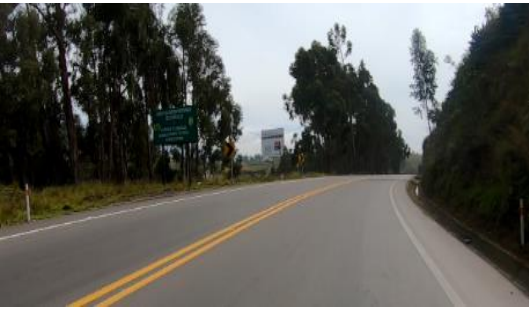
CARACTERÍSTICAS GENERALES DE LA VÍA		
ELEMENTOS ANALIZADOS	DESCRIPCIÓN	OBSERVACIONES
Tipo de capa de rodadura	Asfalto	
Número de carriles	2 por sentido	
Ancho del carril	4,5 m sentido norte/sur 4,5 m sentido sur/norte	El ancho del carril se encuentra acorde a lo establecido en la NTE INEN 004:2, con un ancho de carril mayor a 3,80, al ser una vía con alto flujo vehicular (ESTATAL).
Tipo de falla	Grieta longitudinal y transversal Fisura	Se encuentra una grieta longitudinal y transversal de media severidad en la abscisa 6+050. En ciertos puntos del tramo existe la presencia de algunas fisuras.
Barreras de contención		
Cuneta	Hormigón	
Iluminación	No existe iluminación	
Drenaje	No	
SEÑALIZACIÓN HORIZONTAL		
Línea de separación de carril	No	
Línea de borde de calzada	Si	El estado de dicha línea se considera que es bueno debido a su visibilidad.

En el tramo 7 correspondiente a la abscisa 6+001 – 7+000, se cuenta con dos carriles por sentido y su capa de rodadura es asfalto la cual presenta en ciertos puntos de la vía fisuras y grietas longitudinal y transversal de media severidad, a más de ello carece de iluminación; finalmente con respecto a la señalización horizontal hace falta la línea de separación de carril.

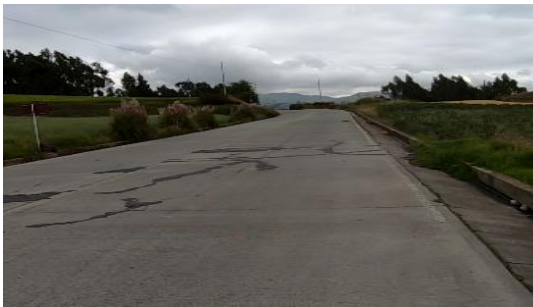
CARACTERISTICAS GENERALES DE LA VÍA		
ELEMENTOS ANALIZADOS	DESCRIPCIÓN	OBSERVACIONES
Tipo de capa de rodadura	Hormigón	
Número de carriles	2 por sentido	
Ancho del carril	4,5 m sentido norte/sur 4,5 m sentido sur/norte	El ancho del carril se encuentra acorde a lo establecido en la NTE INEN 004:2, con un ancho de carril mayor a 3,80, al ser una vía con alto flujo vehicular (ESTATAL).
Tipo de falla	Grieta piel de cocodrilo Grieta longitudinal y transversal	En la abscisa 21+020 se evidencia una grieta piel de cocodrilo de media severidad. En la abscisa 21+050 se encuentra una grieta longitudinal y transversal de alta severidad. En la 21+080 se encuentra grieta longitudinal y transversal de media severidad. En la abscisa 21+500 existe una grieta piel de cocodrilo de alta severidad. En la abscisa 21+700 se encuentra una grieta piel de cocodrilo de alta severidad. En la abscisa 21+850 hay se presenta una grieta piel de cocodrilo de alta severidad.

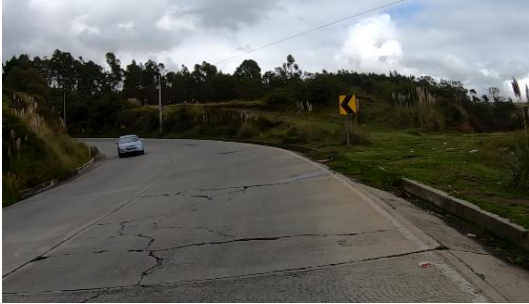
CARACTERISTICAS GENERALES DE LA VÍA		
ELEMENTOS ANALIZADOS	DESCRIPCIÓN	OBSERVACIONES
Tipo de capa de rodadura	Hormigón	
Número de carriles	2 por sentido	
Ancho del carril	4,5 m sentido norte/sur 4,5 m sentido sur/norte	El ancho del carril se encuentra acorde a lo establecido en la NTE INEN 004:2, con un ancho de carril mayor a 3,80, al ser una vía con alto flujo vehicular (ESTATAL).
Tipo de falla	Grieta longitudinal y transversal Grieta piel de cocodrilo Grieta bache y zanja Grieta de borde	En la abscisa 22+150 existe una grieta longitudinal y transversal de media severidad. En la abscisa 22+200 existe una grieta piel de cocodrilo de alta severidad. En la abscisa 22+550 hay una grieta bache y zanja de alta severidad. En la abscisa 22+700 existe la presencia de una grieta longitudinal y transversal de media severidad. En todo el tramo desde la abscisa 22+500 hasta la 23+000 existen grietas de borde de media severidad.

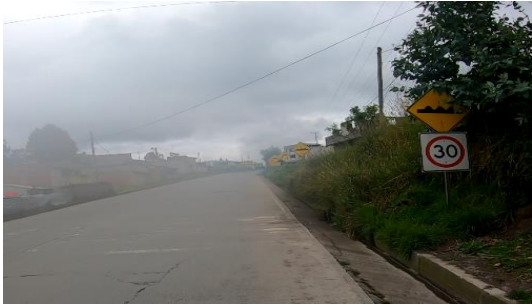
CARACTERÍSTICAS GENERALES DE LA VÍA		
ELEMENTOS ANALIZADOS	DESCRIPCIÓN	OBSERVACIONES
Tipo de capa de rodadura	Hormigón	
Número de carriles	2 por sentido	
Ancho del carril	4,5 m sentido norte/sur 4,5 m sentido sur/norte	El ancho del carril se encuentra acorde a lo establecido en la NTE INEN 004:2, con un ancho de carril mayor a 3,80, al ser una vía con alto flujo vehicular (ESTATAL).
Tipo de falla	Grieta de contracción o bloque Grieta longitudinal y transversal	En la abscisa 23+505 se presenta una grieta de contracción o bloque de alta severidad. Desde la abscisa 23+001 hasta la 23+500 existen en su gran mayoría grietas longitudinal y transversal de media severidad. En la abscisa 23+600 existe una grieta de contracción o bloque de alta severidad.

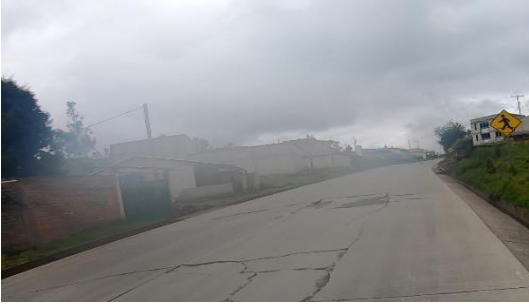
CARACTERISTICAS GENERALES DE LA VÍA		
ELEMENTOS ANALIZADOS	DESCRIPCIÓN	OBSERVACIONES
Tipo de capa de rodadura	Hormigón	
Número de carriles	2 por sentido	
Ancho del carril	4,5 m sentido norte/sur 4,5 m sentido sur/norte	El ancho del carril se encuentra acorde a lo establecido en la NTE INEN 004:2, con un ancho de carril mayor a 3,80, al ser una vía con alto flujo vehicular (ESTATAL).
Tipo de falla	Grieta de contracción o bloque Grieta piel de cocodrilo Grieta bache y zanja Grieta longitudinal y transversal	En la abscisa 24+520 existe una grieta de contracción o bloque de media severidad. En la abscisa 24+650 existe una grieta piel de cocodrilo de alta severidad. En la abscisa 24+700 hay una grieta piel de cocodrilo de alta severidad. En la abscisa 24+800 presencia de una grieta de contracción o bloque de alta severidad. En el tramo 24+001 hasta el 24+500 existen grietas bache o zanja cada dos a tres metros. En todo el tramo 24+501 hasta el 25+000 existen grietas longitudinal y transversal de baja y media severidad.

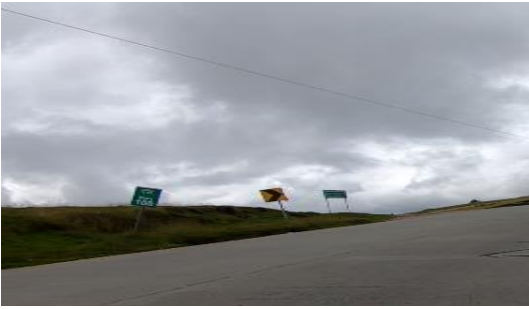
CARACTERISTICAS GENERALES DE LA VÍA		
ELEMENTOS ANALIZADOS	DESCRIPCIÓN	OBSERVACIONES
Tipo de capa de rodadura	Hormigón	
Número de carriles	2 por sentido	
Ancho del carril	4,5 m sentido norte/sur 4,5 m sentido sur/norte	El ancho del carril se encuentra acorde a lo establecido en la NTE INEN 004:2, con un ancho de carril mayor a 3,80, al ser una vía con alto flujo vehicular
Tipo de falla	Grieta longitudinal y transversal Grieta de borde Grieta de contracción o bloque Grieta piel de cocodrilo	En la abscisa 25+020 hay una grieta longitudinal y transversal de media severidad. En la abscisa 25+080 existe una grieta de borde de alta severidad. En la abscisa 25+150 y 25+540 grieta de contracción o bloque de alta severidad. En la abscisa 25+700 hay la presencia de una grieta piel de cocodrilo de alta severidad. En la abscisa 25+850 existe una grieta longitudinal y transversal de media severidad.

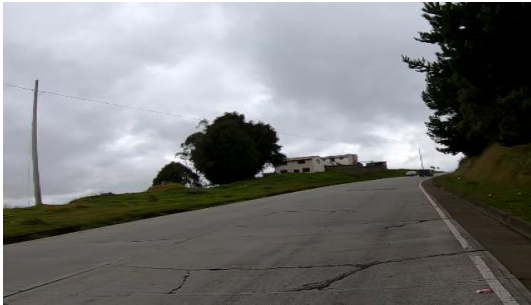
CARACTERISTICAS GENERALES DE LA VÍA		
ELEMENTOS ANALIZADOS	DESCRIPCIÓN	OBSERVACIONES
Tipo de capa de rodadura	Hormigón	
Número de carriles	2 por sentido	
Ancho del carril	4,5 m sentido norte/sur 4,5. M sentido sur/norte	El ancho del carril se encuentra acorde a lo establecido en la NTE INEN 004:2, con un ancho de carril mayor a 3,80, al ser una vía con alto flujo vehicular (ESTATAL).
Tipo de falla	Grieta longitudinal y transversal Grieta piel de cocodrilo Grieta de contracción o bloque Grieta bache y zanja Fisuras	En la abscisa 26+100 hay una grieta longitudinal y transversal de media severidad. En la abscisa 26+240 existe la presencia de una grieta piel de cocodrilo de alta severidad. En la abscisa 26+570 se observa una grieta longitudinal y transversal de alta severidad. En la abscisa 26+600 hay una grieta de contracción o bloque de media severidad. En la abscisa 26+800 existe una grieta piel de cocodrilo de alta severidad. En el tramo desde el 26+501 hasta el 27+00 existen baches y fisuras de media y alta severidad en la vía.

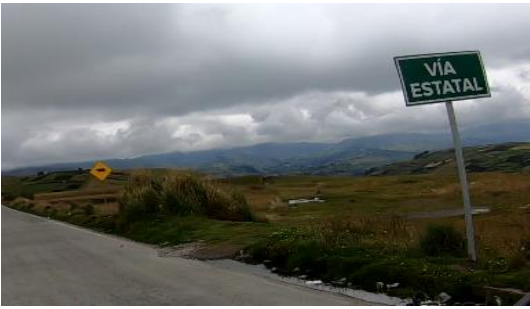
CARACTERISTICAS GENERALES DE LA VÍA		
ELEMENTOS ANALIZADOS	DESCRIPCIÓN	OBSERVACIONES
Tipo de capa de rodadura	Hormigón	
Número de carriles	2 por sentido	
Ancho del carril	4,5 m sentido norte/sur 4,5 m sentido sur/norte	El ancho del carril se encuentra acorde a lo establecido en la NTE INEN 004:2, con un ancho de carril mayor a 3,80, al ser una vía con alto flujo vehicular (ESTATAL).
Tipo de falla	Grieta piel de cocodrilo	En la abscisa 27+501, 27+510, 27+540 y 27+800 existen grietas piel de cocodrilo de alta severidad.
Barreras de contención	sentido sur norte	
Cuneta	Hormigón	Se observan las cunetas deterioradas y con presencia de maleza.
Iluminación	No existe iluminación	
Drenaje	No	
SEÑALIZACIÓN HORIZONTAL		
Línea de separación de carril	Si	Dicha señalización está en estado regular debido a que no se aprecia adecuadamente su color y dimensiones.

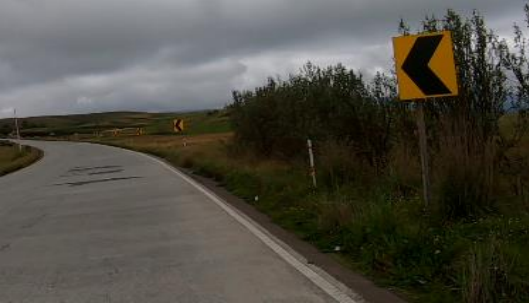
CARACTERÍSTICAS GENERALES DE LA VÍA		
ELEMENTOS ANALIZADOS	DESCRIPCIÓN	OBSERVACIONES
Tipo de capa de rodadura	Hormigón	
Número de carriles	2 por sentido	
Ancho del carril	4,5 m sentido norte/sur 4,5 m sentido sur/norte	El ancho del carril se encuentra acorde a lo establecido en la NTE INEN 004:2, con un ancho de carril mayor a 3,80, al ser una vía con alto flujo vehicular (ESTATAL).
Tipo de falla	Grieta de borde Grieta de piel de cocodrilo	En la abscisa 28+350 existe una grieta de borde de alta severidad. Se observa desde la abscisa 28+400 hasta la 28+500 una grieta piel de cocodrilo de alta severidad. Mientras en la abscisa 28+550 hay una grieta piel de cocodrilo de baja severidad.
Barreras de contención		
Cuneta	Hormigón	La mayor parte de las cunetas se observan con fisuras y exceso de maleza y residuos. Desde la abscisa 28+501 hasta la 29+000 las cunetas están con residuos.

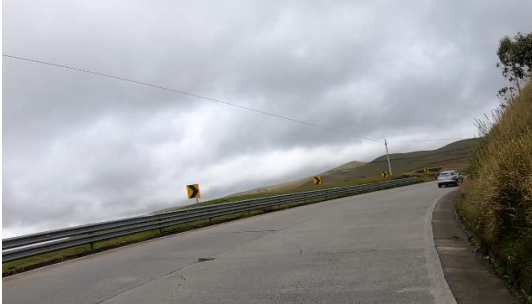
CARACTERÍSTICAS GENERALES DE LA VÍA		
ELEMENTOS ANALIZADOS	DESCRIPCIÓN	OBSERVACIONES
Tipo de capa de rodadura	Hormigón	
Número de carriles	2 por sentido	
Ancho del carril	4,5 m sentido norte/sur 4,5 m sentido sur/norte	El ancho del carril se encuentra acorde a lo establecido en la NTE INEN 004:2, con un ancho de carril mayor a 3,80, al ser una vía con alto flujo vehicular (ESTATAL).
Tipo de falla	Grieta de borde Grieta de contracción o bloque Fisuras	En la abscisa 29+200 hay una grieta de borde de alta severidad. Se observa en la abscisa 29+640 una grieta de contracción o bloque de media severidad. Desde la abscisa 29+501 a la 29+550 se observa una grieta de borde de alta severidad. Mientras en la abscisa 29+640 hay una grieta de contracción o bloque de media severidad. Además, en varios tramos desde el 29+501 al 30+000 existen varias fisuras.

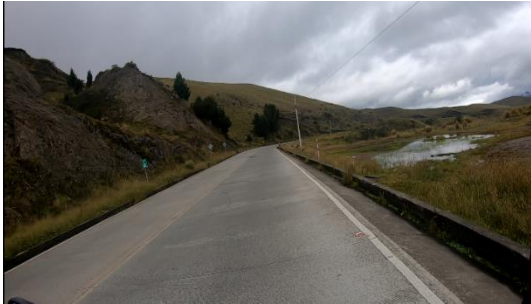
CARACTERISTICAS GENERALES DE LA VÍA		
ELEMENTOS ANALIZADOS	DESCRIPCIÓN	OBSERVACIONES
Tipo de capa de rodadura	Hormigón	
Número de carriles	2 por sentido	
Ancho del carril	4,5 m sentido norte/sur 4,5 m sentido sur/norte	El ancho del carril se encuentra acorde a lo establecido en la NTE INEN 004:2, con un ancho de carril mayor a 3,80, al ser una vía con alto flujo vehicular (ESTATAL).
Tipo de falla	Grieta de contracción o bloque Grieta piel de cocodrilo Grieta de borde Grieta longitudinal y transversal	En la abscisa 30+040 hay una grieta de contracción o bloque de media severidad. Se observa en la abscisa 30+150 una grieta piel de cocodrilo de alta severidad. En la abscisa 30+480 existe una grieta de borde de media severidad. Desde la abscisa 30+610 hasta la 30+660 se evidencia una grieta longitudinal y transversal de media severidad.

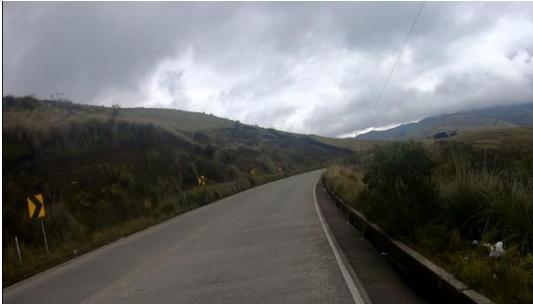
CARACTERISTICAS GENERALES DE LA VÍA		
ELEMENTOS ANALIZADOS	DESCRIPCIÓN	OBSERVACIONES
Tipo de capa de rodadura	Hormigón	
Número de carriles	2 por sentido	
Ancho del carril	4,5 m sentido norte/sur 4,5 m sentido sur/norte	El ancho del carril se encuentra acorde a lo establecido en la NTE INEN 004:2, con un ancho de carril mayor a 3,80, al ser una vía con alto flujo vehicular (ESTATAL).
Tipo de falla	Grieta piel de cocodrilo Grieta longitudinal y transversal Fisuras	En la abscisa 31+240 hasta la 31+300 hay la presencia de una grieta piel de cocodrilo de alta severidad. Se evidencia en la abscisa 31+400 hay una grieta piel de cocodrilo de media severidad. En el tramo 31+501 hasta el 32+000 existen fisuras leves en la calzada. Desde la abscisa 31+720 hasta la abscisa 31+810 hay una grieta longitudinal y transversal de baja severidad.

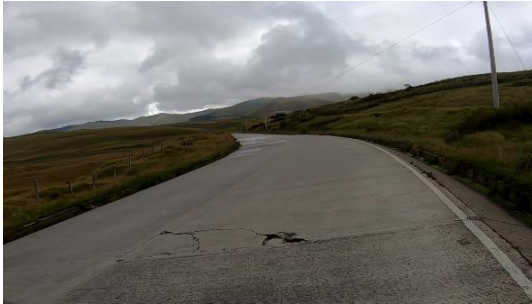
CARACTERÍSTICAS GENERALES DE LA VÍA		
ELEMENTOS ANALIZADOS	DESCRIPCIÓN	OBSERVACIONES
Tipo de capa de rodadura	Hormigón	
Número de carriles	2 por sentido	
Ancho del carril	4,5 m sentido norte/sur 4,5 m sentido sur/norte	El ancho del carril se encuentra acorde a lo establecido en la NTE INEN 004:2, con un ancho de carril mayor a 3,80, al ser una vía con alto flujo vehicular (ESTATAL).
Tipo de falla	Grieta bache o zanja Grieta longitudinal y transversal	En la abscisa 32+300 hay una grieta bache o zanja de alta severidad. Desde la abscisa 32+350 hasta la 32+410 existe una grieta longitudinal y transversal de baja severidad. Se observa en la abscisa 32+600 una grieta longitudinal y transversal de baja severidad. En la abscisa 32+680 se presenta una grieta bache o zanja de media severidad.

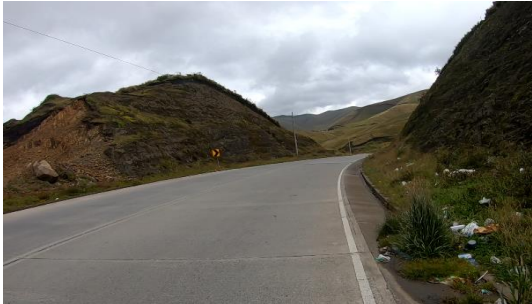
CARACTERÍSTICAS GENERALES DE LA VÍA		
ELEMENTOS ANALIZADOS	DESCRIPCIÓN	OBSERVACIONES
Tipo de capa de rodadura	Hormigón	
Número de carriles	2 por sentido	
Ancho del carril	4,5 m sentido norte/sur 4,5 m sentido sur/norte	El ancho del carril se encuentra acorde a lo establecido en la NTE INEN 004:2, con un ancho de carril mayor a 3,80, al ser una vía con alto flujo vehicular (ESTATAL).
Tipo de falla	Grieta longitudinal y transversal Grieta de contracción o bloque	En la abscisa 34+480 hay una grieta longitudinal y transversal de media severidad. Se observa en la abscisa 34+501 una grieta de contracción o bloque de alta severidad. En la abscisa 34+600 hay una grieta de contracción o bloque de media severidad.
Barreras de contención		
Cuneta	Hormigón	En el tramo desde la abscisa 34+001 hasta la 34+500 la cuneta se encuentra cubierta de maleza. Desde la abscisa 34+5001 a la 35+000 las cunetas están cubiertas de maleza y desechos.

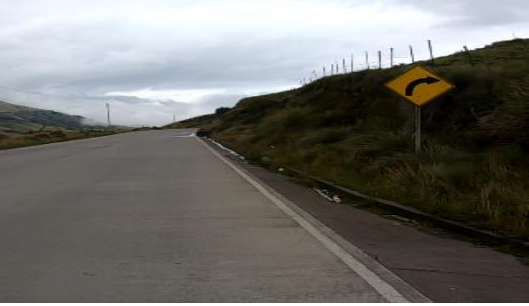
CARACTERÍSTICAS GENERALES DE LA VÍA		
ELEMENTOS ANALIZADOS	DESCRIPCIÓN	OBSERVACIONES
Tipo de capa de rodadura	Hormigón	
Número de carriles	2 por sentido	
Ancho del carril	4,5 m sentido norte/sur 4,5 m sentido sur/norte	El ancho del carril se encuentra acorde a lo establecido en la NTE INEN 004:2, con un ancho de carril mayor a 3,80, al ser una vía con alto flujo vehicular (ESTATAL).
Tipo de falla	Grieta bache y zanja	En la abscisa 35+150 hasta la 35+230 hay una grieta bache y zanja de alta severidad En la abscisa 35+300 existe una grieta bache y zanja de media severidad.
Barreras de contención		
Cuneta	Hormigón	Desde la abscisa 35+001 al 35+500 las cunetas están con exceso de maleza y basura. Se observa en la abscisa 35+501 a la 36+00 que la cuneta está cubierta de maleza y agua.

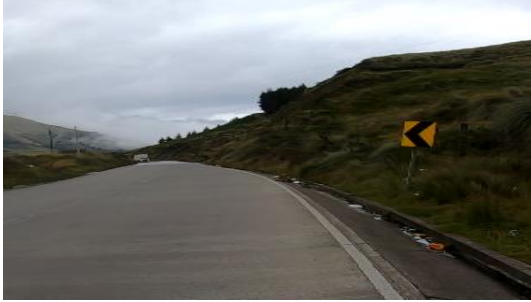
CARACTERÍSTICAS GENERALES DE LA VÍA		
ELEMENTOS ANALIZADOS	DESCRIPCIÓN	OBSERVACIONES
Tipo de capa de rodadura	Hormigón	
Número de carriles	2 por sentido	
Ancho del carril	4,5 m sentido norte/sur 4,5 m sentido sur/norte	El ancho del carril se encuentra acorde a lo establecido en la NTE INEN 004:2, con un ancho de carril mayor a 3,80, al ser una vía con alto flujo vehicular (ESTATAL).
Tipo de falla	Grieta de contracción o bloque Fisuras	En la abscisa 36+200 hay una grieta de contracción o bloque de alta severidad Se observa en la abscisa 36+610 una grieta de contracción o bloque de alta severidad. En el tramo 36+501 al 37+000 existen fisuras en la calzada.
Barreras de contención		
Cuneta	Hormigón	En la abscisa 36+001 a la 37+000 se observan las cunetas con exceso de maleza y basura.

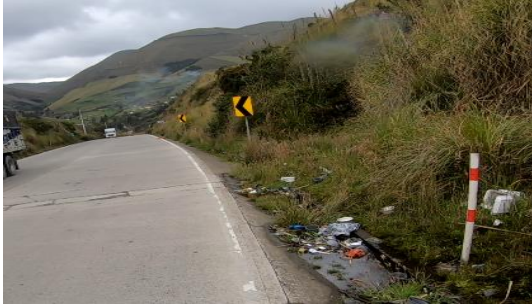
CARACTERISTICAS GENERALES DE LA VÍA		
ELEMENTOS ANALIZADOS	DESCRIPCIÓN	OBSERVACIONES
Tipo de capa de rodadura	Hormigón	
Número de carriles	2 por sentido	
Ancho del carril	4,5 m sentido norte/sur 4,5 m sentido sur/norte	El ancho del carril se encuentra acorde a lo establecido en la NTE INEN 004:2, con un ancho de carril mayor a 3,80, al ser una vía con alto flujo vehicular (ESTATAL).
Tipo de falla	Grieta de contracción o bloque Grieta longitudinal y transversal	En la abscisa 37+200 existe una grieta de contracción o bloque de media severidad de 15 cm de profundidad. Se observa en la abscisa 37+320 una grieta de contracción o bloque de alta severidad. En la abscisa 37+650 hay una grieta longitudinal y transversal de baja severidad. Existe en la abscisa 37+800 una grieta de contracción o bloque de alta severidad.

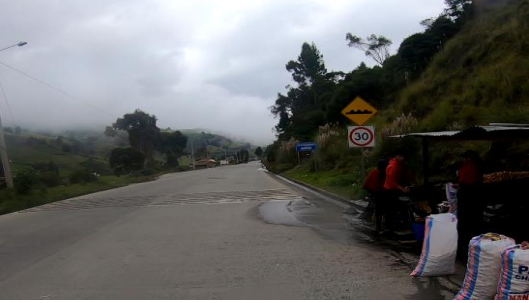
CARACTERÍSTICAS GENERALES DE LA VÍA		
ELEMENTOS ANALIZADOS	DESCRIPCIÓN	OBSERVACIONES
Tipo de capa de rodadura	Hormigón	
Número de carriles	2 por sentido	
Ancho del carril	4,5 m sentido norte/sur 4,5 m sentido sur/norte	El ancho del carril se encuentra acorde a lo establecido en la NTE INEN 004:2, con un ancho de carril mayor a 3,80, al ser una vía con alto flujo vehicular (ESTATAL).
Tipo de falla	Grieta bache y zanja Grieta piel de cocodrilo	En la abscisa 38+200 hay una grieta bache y zanja de 15 cm de profundidad. Se observa en la abscisa 38+340 una grieta piel de cocodrilo de alta severidad. La abscisa 38+505 presenta una grieta piel de cocodrilo de alta severidad.
Barreras de contención	sentido sur norte	Las barreras de contención existen en el tramo 38+001 al 38+500 y su estado es bueno. En cambio, desde la abscisa 38+501 hasta la 39+000 no se observan barreras en el tramo.

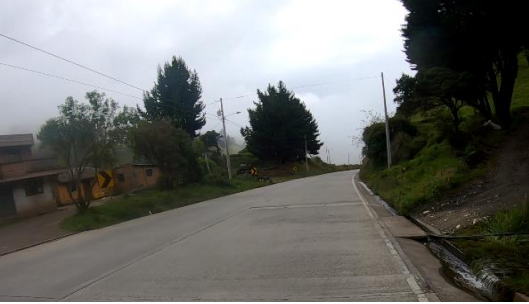
CARACTERÍSTICAS GENERALES DE LA VÍA		
ELEMENTOS ANALIZADOS	DESCRIPCIÓN	OBSERVACIONES
Tipo de capa de rodadura	Hormigón	
Número de carriles	2 por sentido	
Ancho del carril	4,5 m sentido norte/sur 4,5 m sentido sur/norte	El ancho del carril se encuentra acorde a lo establecido en la NTE INEN 004:2, con un ancho de carril mayor a 3,80, al ser una vía con alto flujo vehicular (ESTATAL).
Tipo de falla	Grieta de contracción o bloque Grieta de borde	En la abscisa 39+010 hay una grieta de contracción o bloque de alta severidad. Desde el tramo 39+080 hasta el 39+150 existe una grieta de contracción o bloque de alta severidad. En el tramo 40+100 hasta el 40+150 grieta de borde de alta severidad En la abscisa 39+600 existe una grieta de borde de alta severidad.

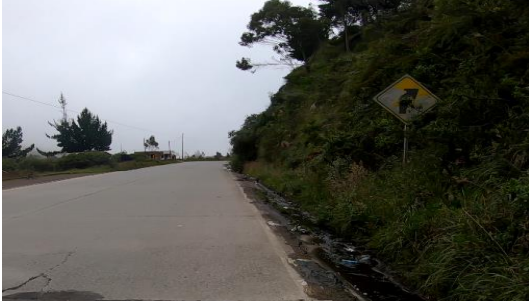
CARACTERÍSTICAS GENERALES DE LA VÍA		
ELEMENTOS ANALIZADOS	DESCRIPCIÓN	OBSERVACIONES
Tipo de capa de rodadura	Hormigón	
Número de carriles	2 por sentido	
Ancho del carril	4,5 m sentido norte/sur 4,5 m sentido sur/norte	El ancho del carril se encuentra acorde a lo establecido en la NTE INEN 004:2, con un ancho de carril mayor a 3,80, al ser una vía con alto flujo vehicular (ESTATAL).
Tipo de falla	Grieta de contracción o bloque Grieta piel de cocodrilo Fisuras	En la abscisa 40+200 hay una grieta de contracción o bloque de alta severidad. Desde la abscisa 40+5001 a la 41+000 existen fisuras en todo el tramo de estudio. En la abscisa 40+700 existe una grieta de contracción o bloque de alta severidad.
Barreras de contención		
Cuneta	Hormigón	La cuneta está cubierta de maleza en el tramo del 40+001 al 40+500. Desde la abscisa 40+5001 a la 41+000 se observan las cunetas cubiertas totalmente por maleza.

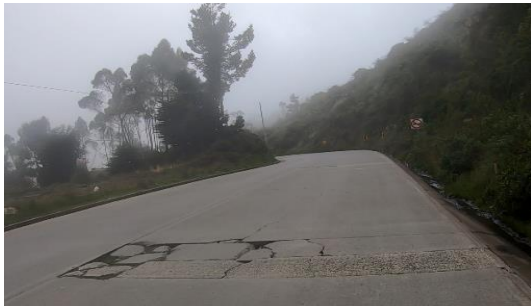
Tramo: 42		
Abscisa: 41+001 – 42+000		
Fotografía

CARACTERISTICAS GENERALES DE LA VÍA		
ELEMENTOS ANALIZADOS	DESCRIPCIÓN	OBSERVACIONES
Tipo de capa de rodadura	Hormigón	
Número de carriles	2 por sentido	
Ancho del carril	4,5 m sentido norte/sur 4,5 m sentido sur/norte 4,7 m sentido norte/sur 4,7 m sentido sur/norte	<p>El ancho del carril se encuentra acorde a lo establecido en la NTE INEN 004:2, con un ancho de carril mayor a 3,80, al ser una vía con alto flujo vehicular (ESTATAL).</p> <p>En el tramo de la abscisa 41+001 hasta la 41+500 el ancho de carril es de 4,5 m tanto de norte/sur y de sur/norte.</p> <p>En la abscisa 41+5001 a la 42+000 el ancho de carril de norte/sur y sur/norte es de 4,7 m.</p>
Tipo de falla	Grieta de contracción o bloque Fisuras	<p>En la abscisa 41+150 hay una grieta de contracción o bloque de alta severidad.</p> <p>Desde la abscisa 41+001 hasta la 42+500 se presentan fisuras pequeñas en la vía.</p> <p>En la abscisa 41+550 existe una grieta de contracción o bloque de alta severidad.</p>

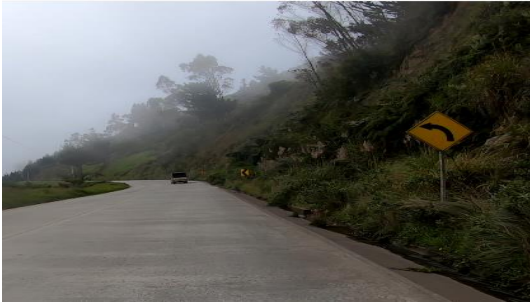
CARACTERÍSTICAS GENERALES DE LA VÍA		
ELEMENTOS ANALIZADOS	DESCRIPCIÓN	OBSERVACIONES
Tipo de capa de rodadura	Hormigón	
Número de carriles	2 por sentido	
Ancho del carril	4,65 m sentido norte/sur 4,65 m sentido sur/norte 4,5 m sentido norte/sur 4,5 m sentido sur/norte	El ancho del carril se encuentra acorde a lo establecido en la NTE INEN 004:2, con un ancho de carril mayor a 3,80, al ser una vía con alto flujo vehicular (ESTATAL). Desde la abscisa 42+001 hasta la 42+500 el ancho de carril tanto de norte/sur y sur/norte es de 4,65 m. En el tramo 42+501 al 43+000 en cambio el ancho de carril es de 4,5 m de norte/sur y sur/este.
Tipo de falla	Grieta de contracción o bloque	En la abscisa 42+600 hay una grieta de contracción o bloque de alta severidad.

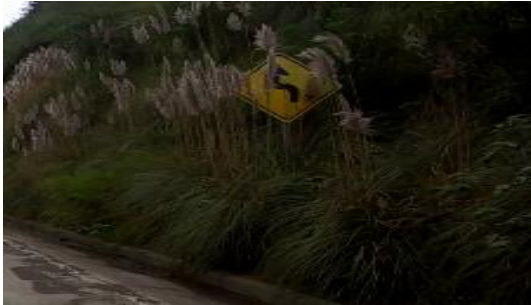
CARACTERÍSTICAS GENERALES DE LA VÍA		
ELEMENTOS ANALIZADOS	DESCRIPCIÓN	OBSERVACIONES
Tipo de capa de rodadura	Hormigón	
Número de carriles	2 por sentido	
Ancho del carril	4,8 m sentido norte/sur 4,6 m sentido sur/norte	El ancho del carril se encuentra acorde a lo establecido en la NTE INEN 004:2, con un ancho de carril mayor a 3,80, al ser una vía con alto flujo vehicular (ESTATAL).
Tipo de falla	Grieta tipo bache y zanja	Se observa en la abscisa 46+020 presencia de material pétreo en la vía. En la abscisa 46+120 existe una grieta tipo bache y zanja de alta severidad. También en la abscisa 46+600 se evidencia material pétreo en la vía.
Barreras de contención		
Cuneta	Hormigón	Las cunetas en la abscisa 46+050 están con presencia de tierra. En la abscisa 47+000 existe un deslizamiento de tierra en la cuneta.

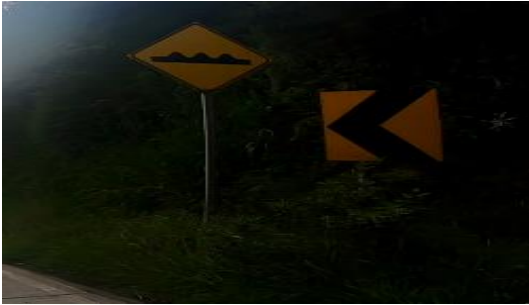
CARACTERISTICAS GENERALES DE LA VÍA		
ELEMENTOS ANALIZADOS	DESCRIPCIÓN	OBSERVACIONES
Tipo de capa de rodadura	Hormigón	
Número de carriles	2 por sentido	
Ancho del carril	4,8 m sentido norte/sur 4,75 m sentido sur/norte	El ancho del carril se encuentra acorde a lo establecido en la NTE INEN 004:2, con un ancho de carril mayor a 3,80, al ser una vía con alto flujo vehicular (ESTATAL).
Tipo de falla	Grieta longitudinal y transversal Grieta de contracción o bloque Grieta bache y zanja	En la abscisa 47+060 hay una grieta longitudinal y transversal de media severidad. Se observa en la abscisa 47+550 una grieta de contracción o bloque de alta severidad. Existe una grieta bache y zanje muy deteriorado de alta severidad en la abscisa 47+600.
Barreras de contención

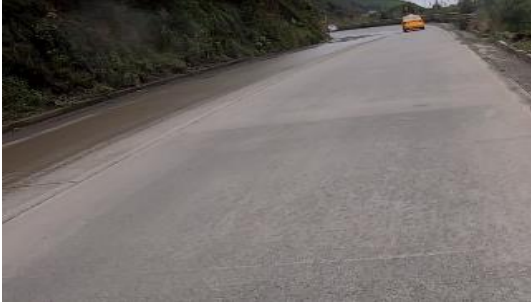
CARACTERÍSTICAS GENERALES DE LA VÍA		
ELEMENTOS ANALIZADOS	DESCRIPCIÓN	OBSERVACIONES
Tipo de capa de rodadura	Hormigón	En la abscisa 52+020 se evidencia la presencia de material pétreo en la vía.
Número de carriles	2 por sentido	
Ancho del carril	4,85 m sentido norte/sur 4,60 m sentido sur/norte	El ancho del carril se encuentra acorde a lo establecido en la NTE INEN 004:2, con un ancho de carril mayor a 3,80, al ser una vía con alto flujo vehicular (ESTATAL).
Tipo de falla	Grieta piel de cocodrilo	Se observa que en la abscisa 52+150 hay una grieta piel de cocodrilo de media severidad. Con relación a la abscisa 52+200 se observa material pétreo sobre la calzada.
Barreras de contención	sentido norte sur	
Cuneta	Hormigón	Se evidencia que en la abscisa 52+480 la cuneta está obstruida por tierra y maleza.

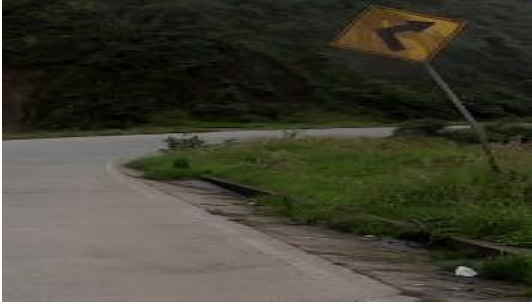
CARACTERISTICAS GENERALES DE LA VÍA		
ELEMENTOS ANALIZADOS	DESCRIPCIÓN	OBSERVACIONES
Tipo de capa de rodadura	Hormigón	En la abscisa 54+050 hasta la 54+100 hay material pétreo en la vía.
Número de carriles	2 por sentido	
Ancho del carril	4,75 m sentido norte/sur 4,75 m sentido sur/norte	El ancho del carril se encuentra acorde a lo establecido en la NTE INEN 004:2, con un ancho de carril mayor a 3,80, al ser una vía con alto flujo vehicular (ESTATAL).
Tipo de falla	Grieta longitudinal y transversal Grieta piel de cocodrilo	Se observa en la abscisa 54+555 existe una grieta longitudinal y transversal de media severidad. Se evidencia en la abscisa 54+570 una grieta piel de cocodrilo de media severidad.
Barreras de contención	sentido norte sur	Desde la abscisa 54+001 al 54+500 existen barreras de contención en el tramo. En la abscisa 54+150 las barreras de contención están en malas condiciones. En la abscisa 54+501 hasta la 55+000 no existen barreras de contención.

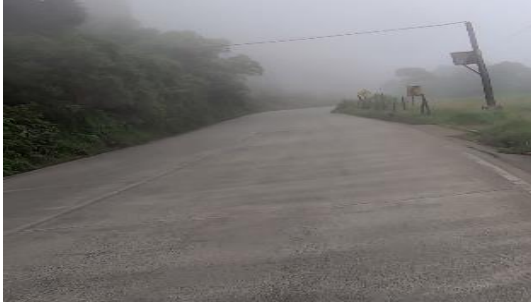
CARACTERÍSTICAS GENERALES DE LA VÍA		
ELEMENTOS ANALIZADOS	DESCRIPCIÓN	OBSERVACIONES
Tipo de capa de rodadura	Hormigón	
Número de carriles	2 por sentido	
Ancho del carril	4,75 m sentido norte/sur 4,75 m sentido sur/norte	El ancho del carril se encuentra acorde a lo establecido en la NTE INEN 004:2, con un ancho de carril mayor a 3,80, al ser una vía con alto flujo vehicular (ESTATAL).
Tipo de falla	Grieta piel de cocodrilo Grieta longitudinal y transversal	En la abscisa 55+050 hay una grieta piel de cocodrilo de alta severidad. Se evidencia que en la abscisa 55+450 existe una grieta longitudinal y transversal de media severidad. Se observa en la abscisa 55+965 una grieta longitudinal y transversal de media severidad.
Barreras de contención	sentido norte sur
