**AUDITORÍA DE SEGURIDAD VIAL DE LA CARRETERA E30, EN
EL TRAMO BAÑOS DE AGUA SANTA – RÍO VERDE – RÍO
NEGRO (KM 72), PROVINCIA DE TUNGURAHUA.**

Trabajo de Integración Curricular

Tipo: Proyecto de Investigación

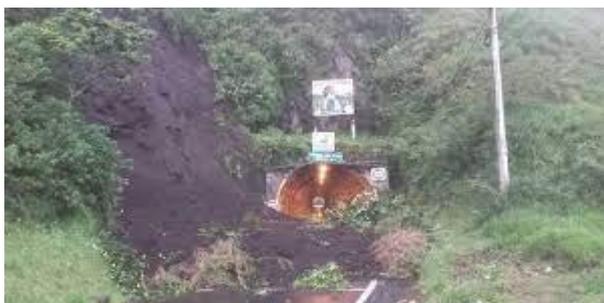
Ilustración 4-2: Deslizamiento en la vía E-30.

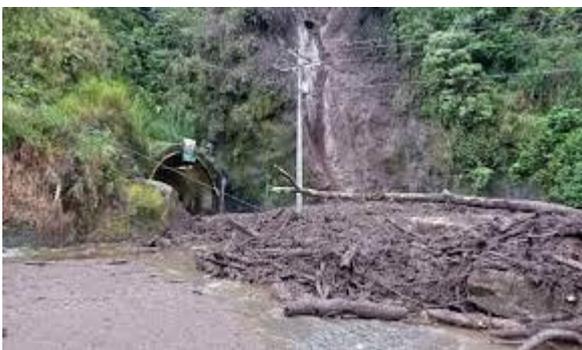
Ilustración 5-2: Deslizamiento de tipo flujo en la vía E-30.

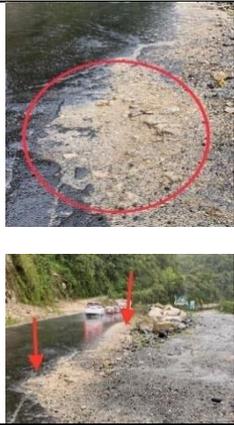
Sentido Baños de Agua Santa – Río Negro		
ASFALTO		
1. ANOMALÍAS EN EL ASFALTO		
ABSCISAS	OBSERVACIONES	IMAGEN
28+300	<p>En esta zona el asfalto presenta baches y material suelto que pueden generar siniestros.</p> <p>El borde del asfalto se encuentra destruido.</p> <p>El asfalto no posee resistencia.</p>

CUNETAS		
2. DEFECTOS EN LAS CUNETAS		
28+300 - 28+420	En esta zona no existe cuneta.
