**AUDITORÍA DE SEGURIDAD VIAL EN LA VÍA E492, EN EL
TRAMO COMPRENDIDO ENTRE LA VÍA E35 Y LA VÍA E491,
PROVINCIA DE CHIMBORAZO**

Trabajo de Integración Curricular

Tipo: Proyecto de Investigación

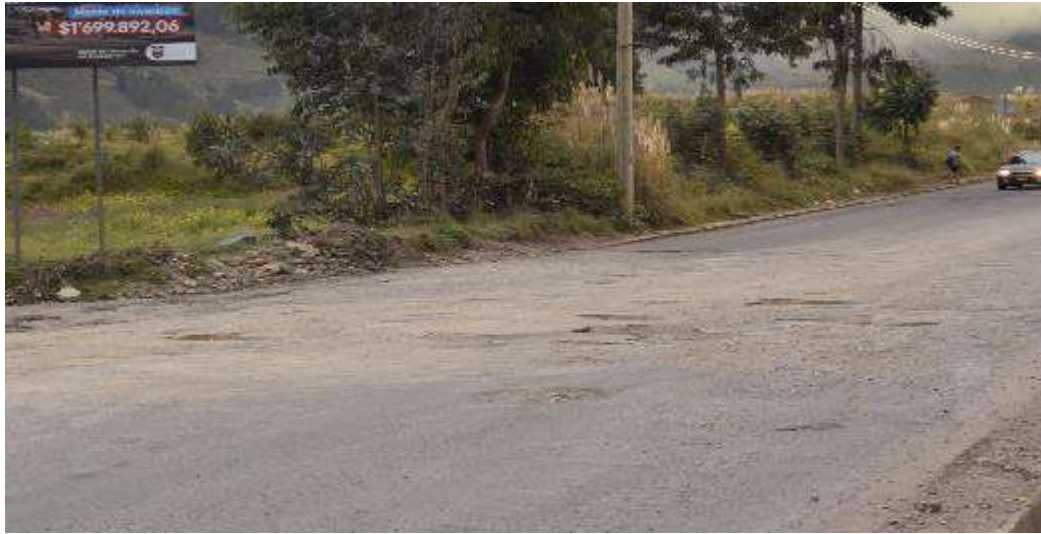
Ítem	Posee	No Posee
Señalética vertical		X
Señalética Horizontal		X
Demarcación de la separación de carril y los bordes de la vía		X
Reductores de velocidad		X
Tachas en la calzada		X
Resultado de la evaluación:	En este tramo de la vía no se evidencia la adecuada señalética vertical advirtiendo la aproximación de la curva, de la intersección y tampoco la señalética de zona poblada, en cuanto a la señalética horizontal, no se encuentra demarcada la separación de carril ni los bordes de la vía, no se cuenta con un reductor de velocidad ni tachas.	
PUNTO NEGRO		
P4 (7+800)

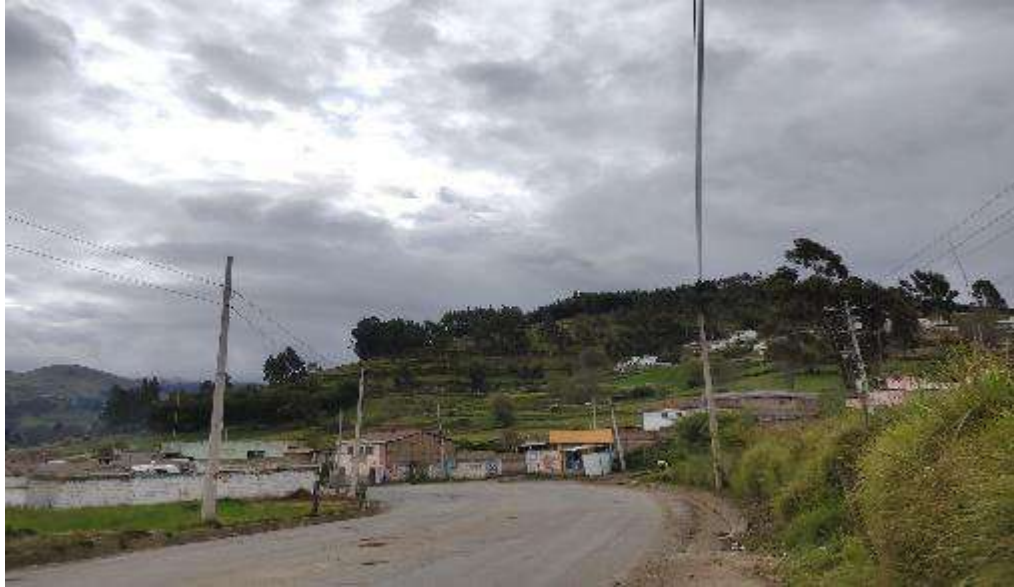
Ítem	Posee	No Posee
Señalética vertical	X	
Señalética Horizontal		X
Demarcación de la separación de carril y los bordes de la vía		X
Reductores de velocidad		X
Tachas en la calzada		X
Resultado de la evaluación:	En este tramo de la vía no se evidencia la señalética horizontal que indique un desvío en la vía, no se encuentra demarcada la separación de carril ni los bordes de la vía, no se cuenta con un reductor de velocidad ni tachas. Cabe recalcar que el semáforo que existe en este tramo solo se encuentra en amarillo intermitente que indica precaución.	
PUNTO NEGRO		
P5 (8+700)

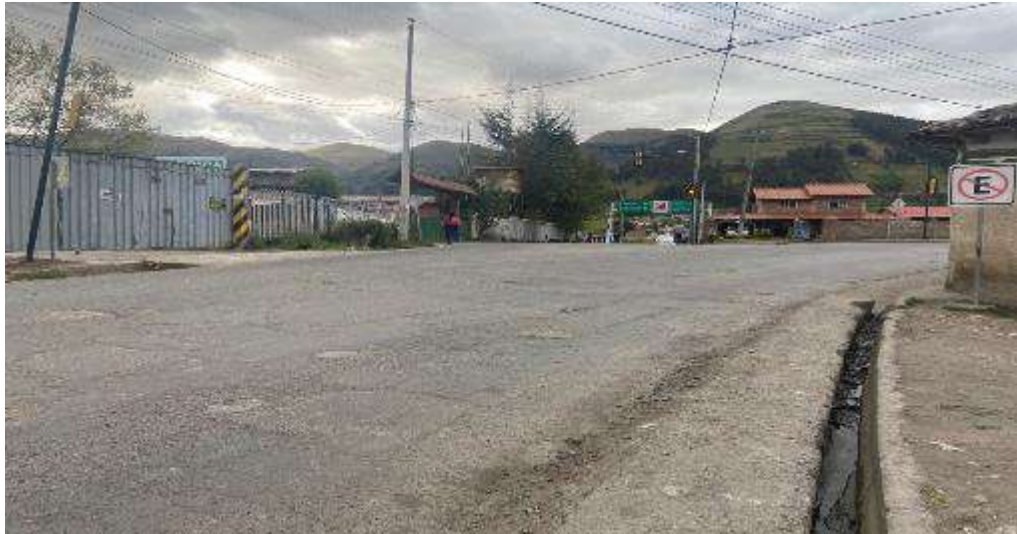
Ítem	Posee	No Posee
Señalética vertical		X
Señalética Horizontal		X
Demarcación de la separación de carril y los bordes de la vía		X
Reductores de velocidad		X
Tachas en la calzada		X
Resultado de la evaluación:	En este tramo de la vía no se evidencia la adecuada señalética vertical advirtiendo que es una zona poblada, tampoco de la desviación en la vía, en cuento a la señalética horizontal, no se encuentra demarcada la separación de carril ni los bordes de la vía, no se cuenta con un reductor de velocidad ni tachas.

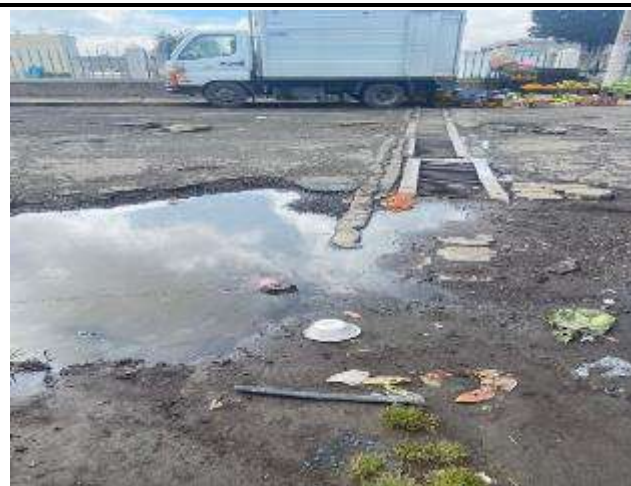
Coordenadas		Abscisa		Coordenadas		Abscisa
LATITUD	LONGITUD			LATITUD	LONGITUD	
-1,648035	-78,740309	0+110	0+148	-1,648035	-78,740309	0+110
Observación:	Existe acumulación de agua en la cuneta del lado izquierdo de la vía.			Observación:	No existe un debido mantenimiento ni limpieza en las canaletas de la vía y las rejillas se encuentran en mal estado.

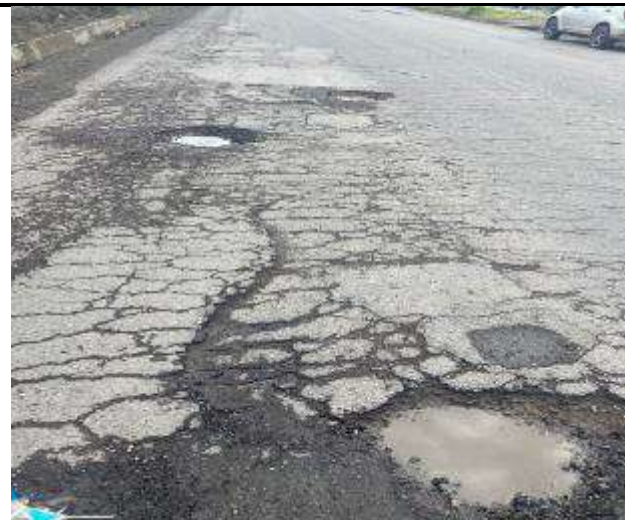
Coordenadas		Abscisa		Coordenadas		Abscisa	
LATITUD	LONGITUD			LATITUD	LONGITUD		
-1,642817	-78,740756	0+148	0+158	-1,637756	-78,740298	0+170	0+175
Observación:	Existe acumulación de agua y basura en la cuneta del lado izquierdo de la vía.			Observación:	Existen baches en donde se acumula el agua.

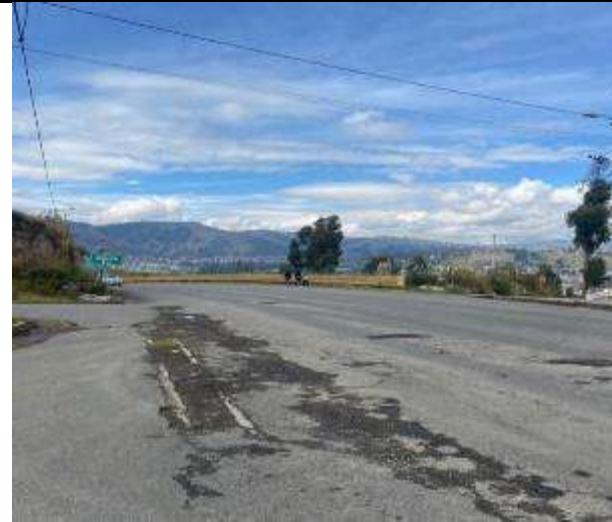
Coordenadas		Abscisa	Coordenadas		Abscisa	
LATITUD	LONGITUD		LATITUD	LONGITUD		
-1,647234	-78,740221	0+190	-1,644926	-78,739680	0+430	0+550
Observación:	En ambos sentidos de circulación, la calzada se encuentra con baches.		Observación:	No esta demarcada la separación de carriles y los bordes de la vía.

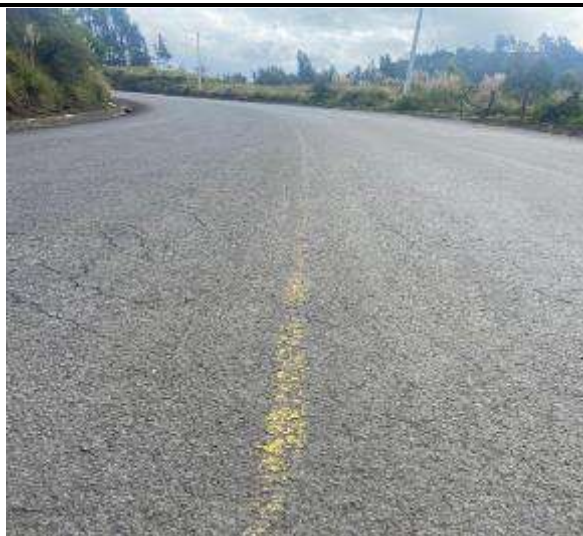
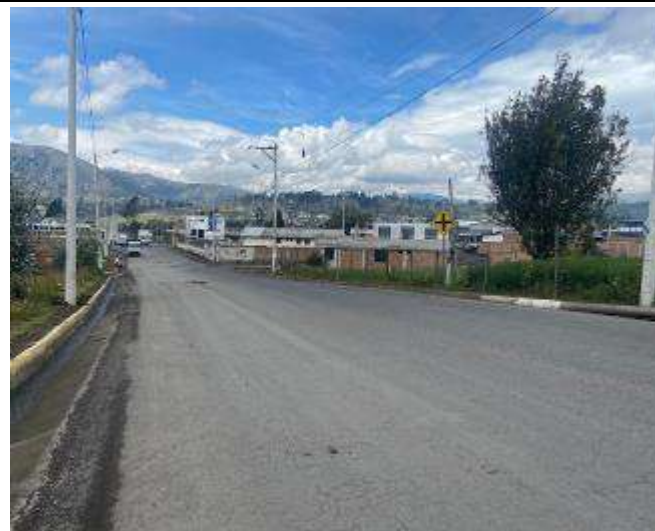
Coordenadas		Abscisa		Coordenadas		Abscisa	
LATITUD	LONGITUD			LATITUD	LONGITUD		
-1,644926	-78,74185	0+500	0+548	-1,646984	-78,740257	0+00	0+350
Observación:	No se encuentra demarcada la separación de los carriles y los bordes de la calzada de la vía.			Observación:	No se encuentra demarcada la separación de los carriles y los bordes de la calzada de la vía.

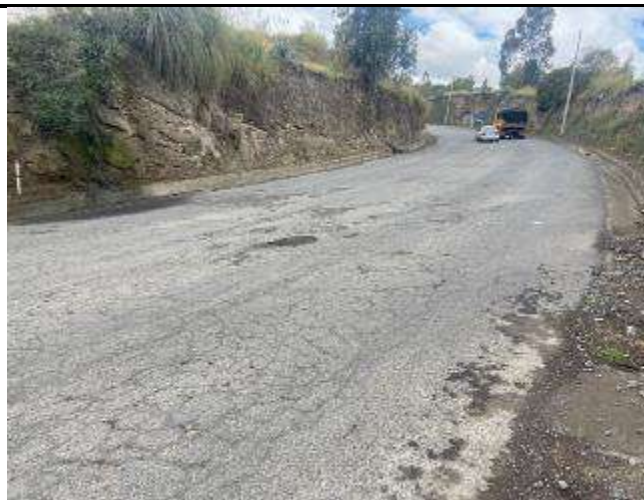
Coordenadas		Abscisa		Coordenadas		Abscisa	
LATITUD	LONGITUD			LATITUD	LONGITUD		
-1,639554	-78,745241	1+580	1+600	-1,638789	-78,746470	1+700	1+820
Observación:	Acumulación de agua y basura en la cuneta por falta de limpieza.			Observación:	Mal estado de la calzada, además no está demarcada la separación de carriles y los bordes de la calzada.

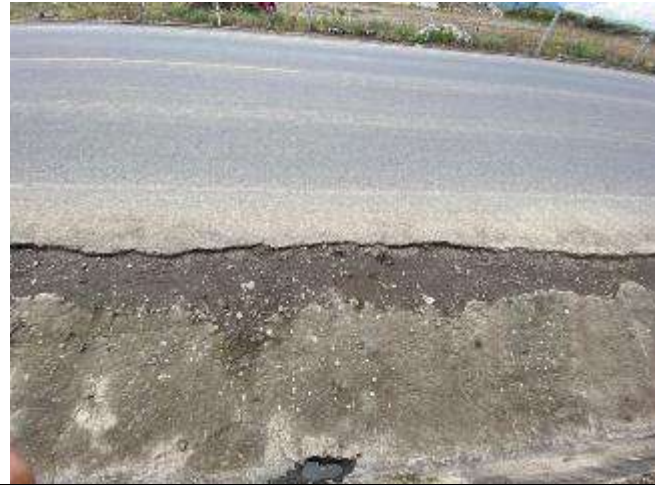
Coordenadas		Abscisa		Coordenadas		Abscisa	
LATITUD	LONGITUD			LATITUD	LONGITUD		
-1,642151	-78,751613	1+378	2+500	-1,6440971	-78,754608	2+940	3+000
Observación:	La berma de la vía del lado derecho se encuentra en mal estado.			Observación:	La berma de la vía del lado derecho se encuentra en mal estado.

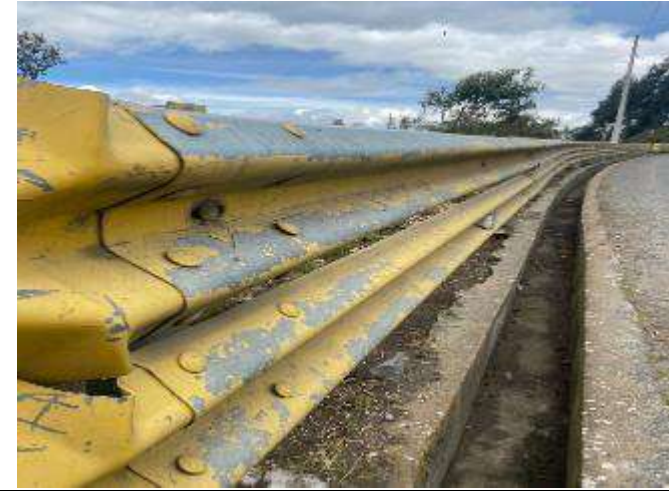
Coordenadas		Abscisa	Coordenadas		Abscisa	
LATITUD	LONGITUD		LATITUD	LONGITUD		
-1,6483878	-78,752608	2+400	-1,643892	-78,752510	2+700	2+730
Observación:	Acumulación de agua en la cuneta por la acumulación de tierra.		Observación:	Mal estado de las barreras de contención, falta de reflectores.

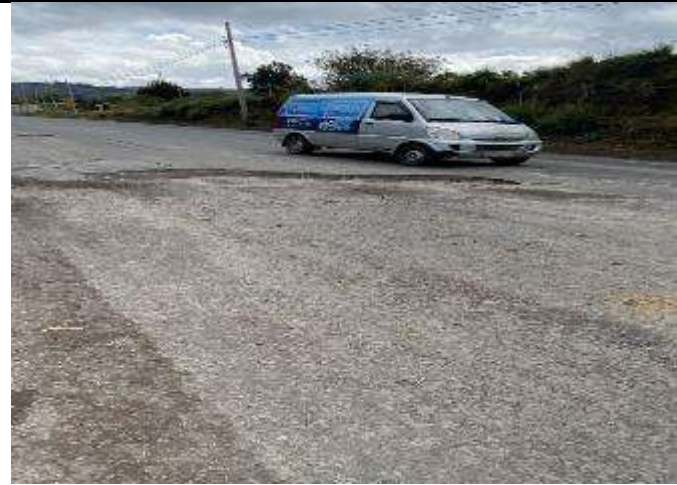
Coordenadas		Abscisa	Coordenadas		Abscisa
LATITUD	LONGITUD		LATITUD	LONGITUD	
-1,643501	-78,755364	3+100	-1,643501	-78,755364	3+100
Observación:	Bache en el lado derecho de la vía.		Observación:	Bache en el lado derecho de la vía.

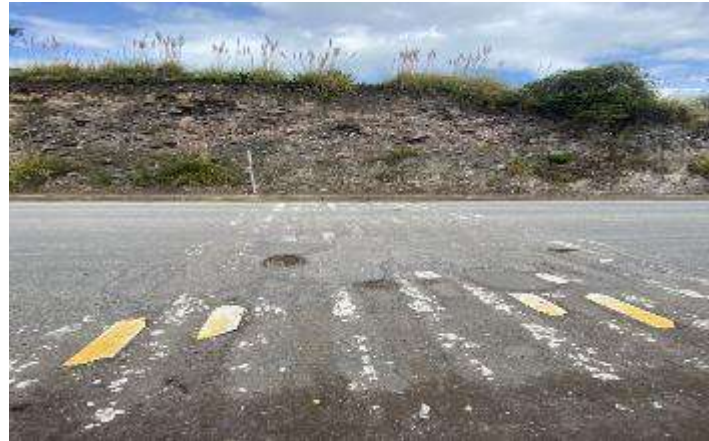
Coordenadas		Abscisa	Coordenadas		Abscisa
LATITUD	LONGITUD		LATITUD	LONGITUD	
-1,642782	-78,756775	3+290	-1,642924	-78,756152	3+270
Observación:	Existe bache en el carril izquierdo de la vía.		Observación:	Mal estado de los reductores de velocidad.

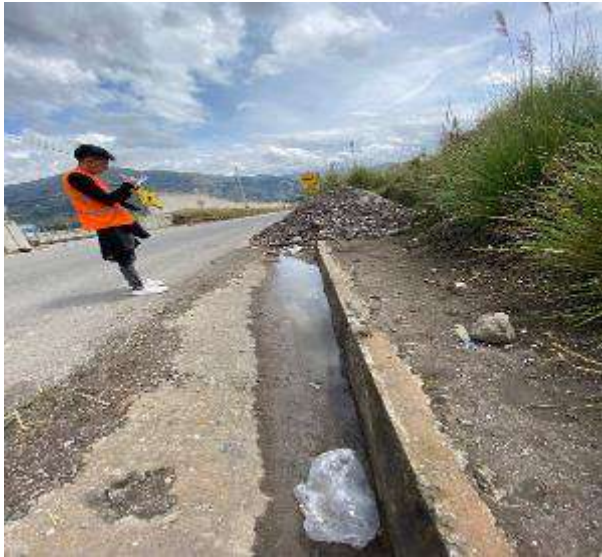
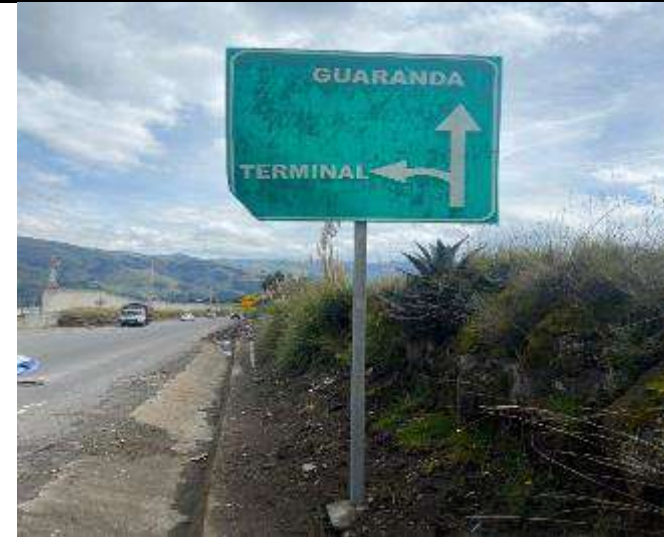
Coordenadas		Abscisa	Coordenadas		Abscisa
LATITUD	LONGITUD		LATITUD	LONGITUD	
-1,642700	-78,757222	3+300	-1,642706	-78,757016	3+150
Observación:	Acumulación de agua y tierra en la cuneta del lado derecho de la vía.		Observación:	La señalética vertical informativa de destino se encuentra desgastada la pintura y doblada.

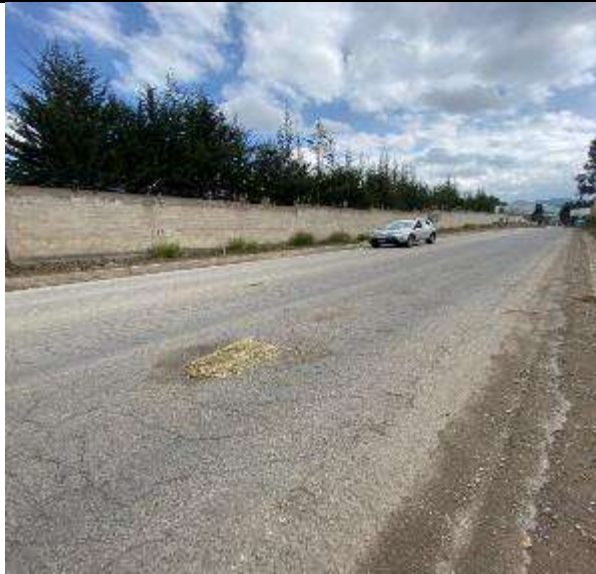
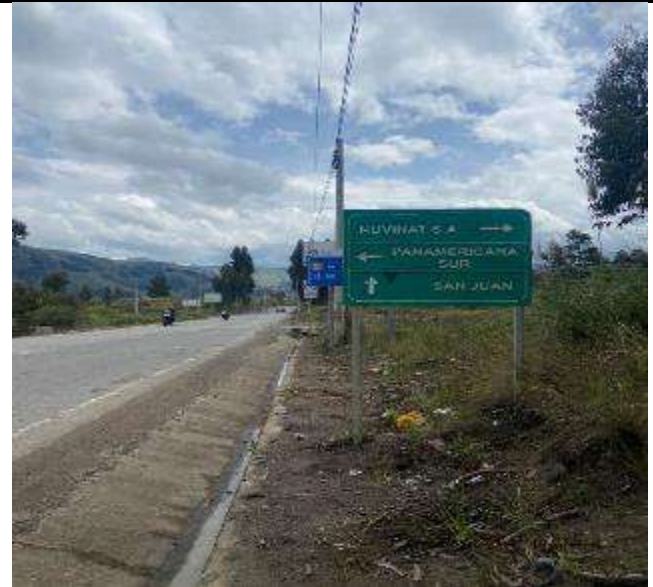
Coordenadas		Abscisa		Coordenadas		Abscisa	
LATITUD	LONGITUD			LATITUD	LONGITUD		
-1,641820	-78,760443	3+700	3+800	-1,641481	-78,761566	3+750	3+800
Observación:	No están demarcada la separación de carriles ni el borde la calzada.			Observación:	Acumulación de agua en la cuneta y aglomeración de basura en la señalética vertical. Por Falta de limpieza

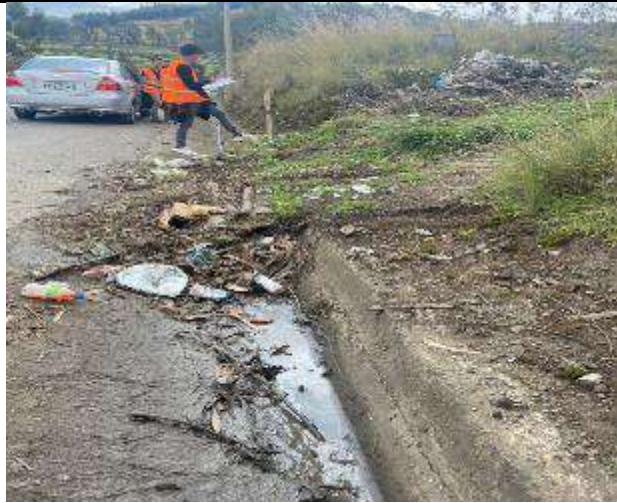
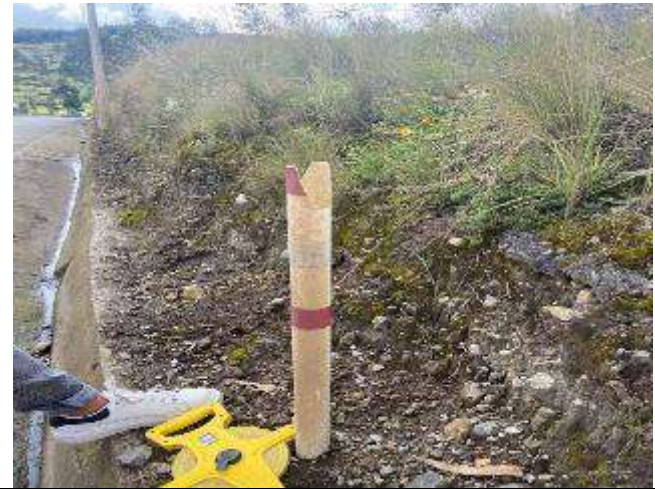
Coordenadas		Abscisa	Coordenadas		Abscisa
LATITUD	LONGITUD		LATITUD	LONGITUD	
-1,640075	-78,764882	4+000	-1,640075	-78,764882	4+050
Observación:	Acumulación de tierra, basura, vegetación y agua en la cuneta.		Observación:	Delineador roto.

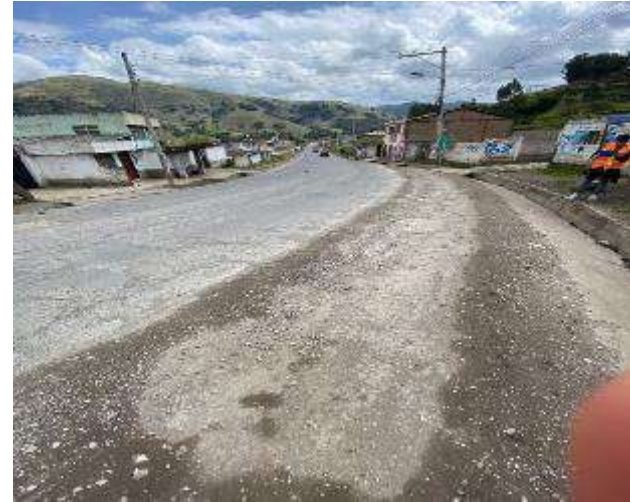
Coordenadas		Abscisa		Coordenadas		Abscisa	
LATITUD	LONGITUD			LATITUD	LONGITUD		
-1,637409	-78,766885	4+600	4+650	-1,637169	-78,767206	4+700	4+810
Observación:	Mal estado de la calzada de la vía.			Observación:	Tierra y piedras en la vía.

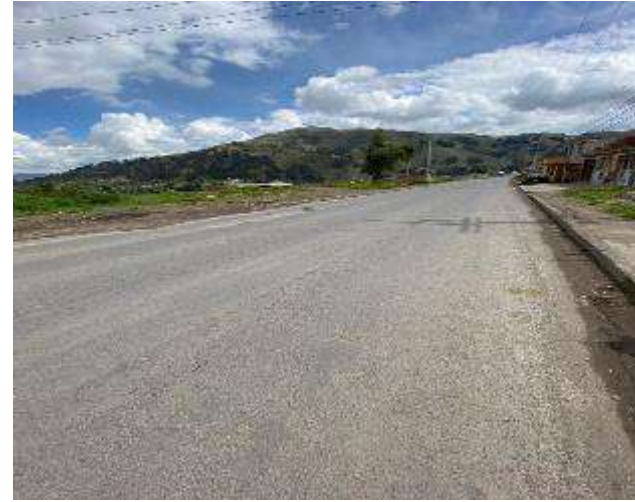
Coordenadas		Abscisa	Coordenadas		Abscisa	
LATITUD	LONGITUD		LATITUD	LONGITUD		
-1,637142	-78,767356	4+810	-1,637358	-78,768699	4+850	5+000
Observación:		Señalética vertical informativa se encuentra rota.	Observación:		No esta demarcada la separación de carriles y los bordes de la calzada.

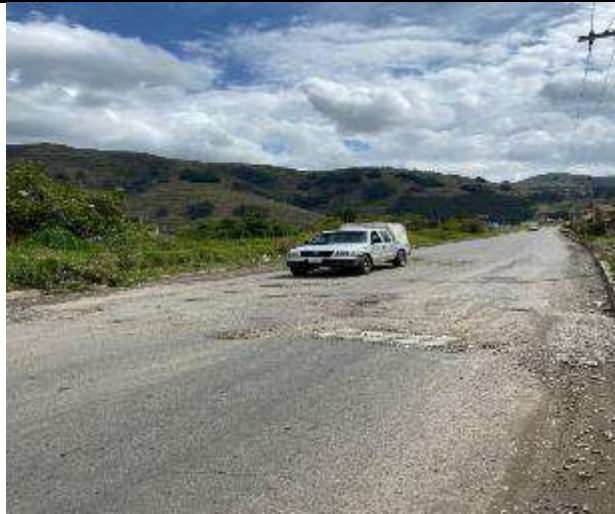
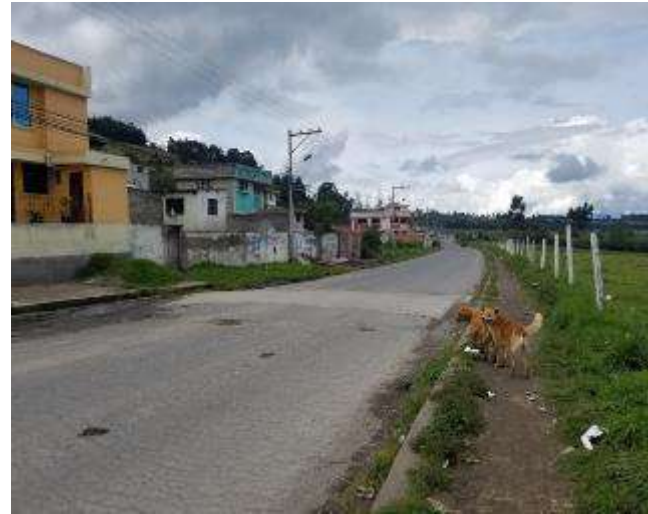
Coordenadas		Abscisa		Coordenadas		Abscisa	
LATITUD	LONGITUD			LATITUD	LONGITUD		
-1,636999	-78,776615	5+600	5+620	-1,635640	-78,779834	6+000	6+300
Observación:	Baches en la vía.			Observación:	Falta pintar el reductor de velocidad.

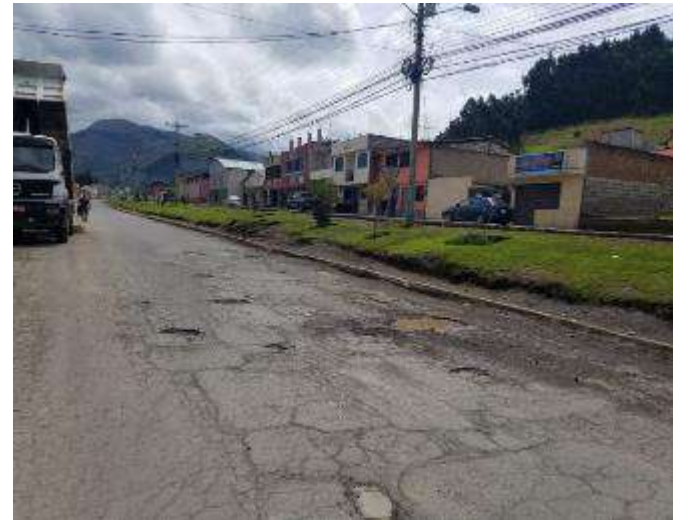
Coordenadas		Abscisa	Coordenadas		Abscisa	
LATITUD	LONGITUD		LATITUD	LONGITUD		
-1,636751	-78,777887	5+800	-1,633080	-78,782890	6+400	6+420
Observación:	Señalética vertical preventiva de aproximación a un reductor de velocidad se encuentra mal ubicada, de la misma forma la señalética regulatoria del límite de velocidad no se encuentra en buenas condiciones de visibilidad al conductor		Observación:	Existe baches en el carril izquierdo de la vía.

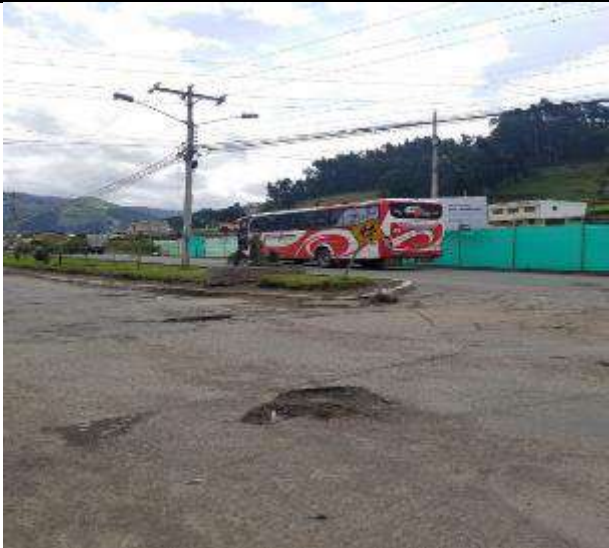
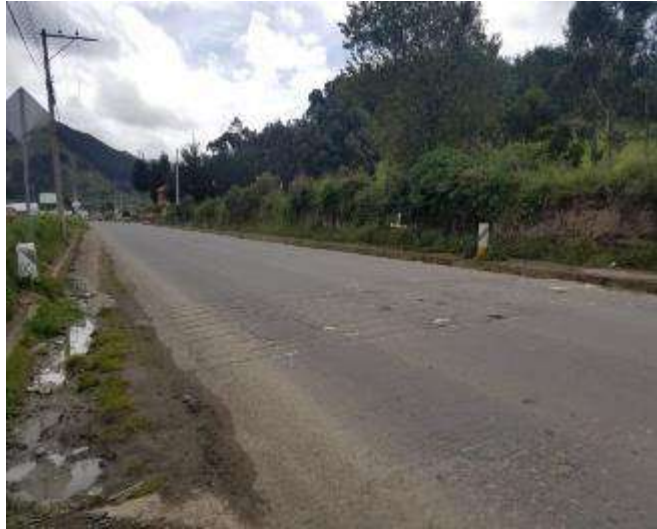
Coordenadas		Abscisa		Coordenadas		Abscisa
LATITUD	LONGITUD			LATITUD	LONGITUD	
-1,637310	-78,774892	5+700	5+900	-1,636787	-78,777501	5+780
Observación:	Baches en la vía y señalética vertical rota o doblada.			Observación:	Mal estado de los reductores de velocidad.

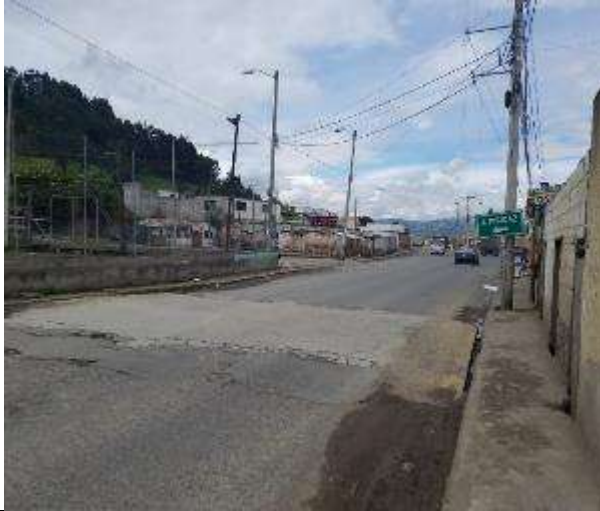
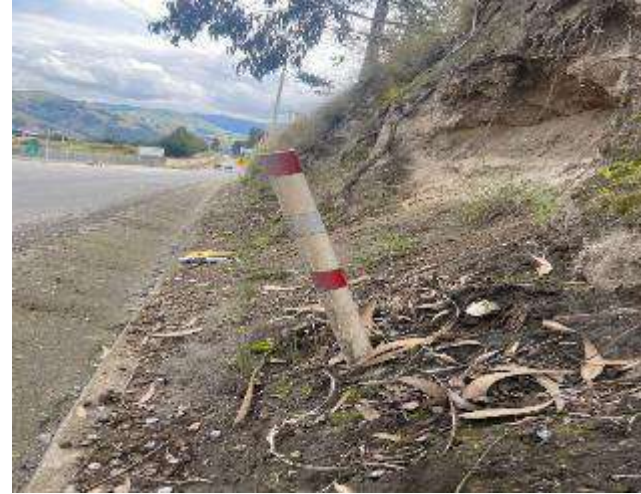
Coordenadas		Abscisa	Coordenadas		Abscisa
LATITUD	LONGITUD		LATITUD	LONGITUD	
-1,628646	-78,786601	7+100	-1,642491	-78,758607	3+590
Observación:	Falta pintar el redactor de velocidad.		Observación:	El delineador no cumple con la altura establecida en la norma, por la acumulación de tierra.

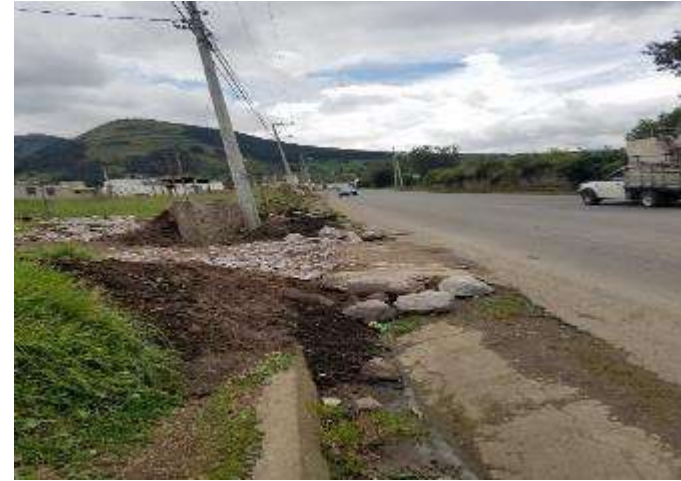
Coordenadas		Abscisa	Coordenadas		Abscisa
LATITUD	LONGITUD		LATITUD	LONGITUD	
-1,636787	-78,777501	5+780	-1,625340	-78,788840	7+690
Observación:	La cuneta se encuentra sin mantenimiento y existe exceso de vegetación.		Observación:	Acumulación de tierra y piedras en la cuneta.

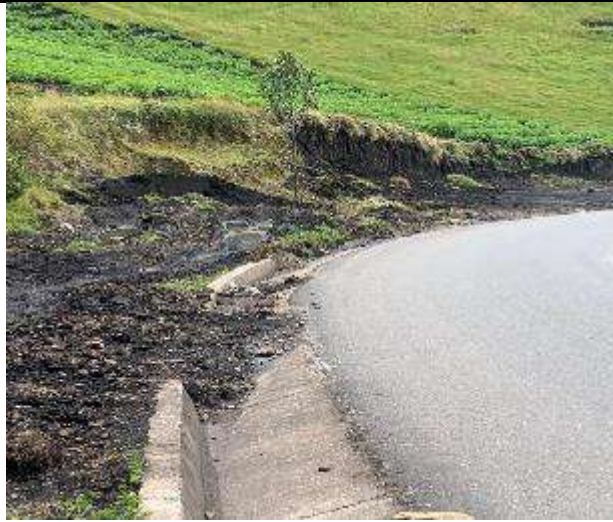
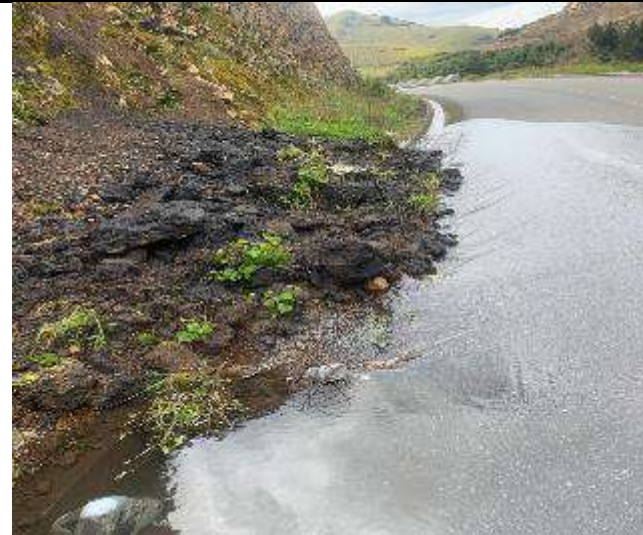
Coordenadas		Abscisa		Coordenadas		Abscisa	
LATITUD	LONGITUD			LATITUD	LONGITUD		
-1,618548	-78,802290	14+300	14+400	-1,633400	-78,831103	14+490	14+500
Observación:	Acumulación de tierra en la cuneta.			Observación:	Desborde de tierra en la cuneta provoca estancamiento del agua.

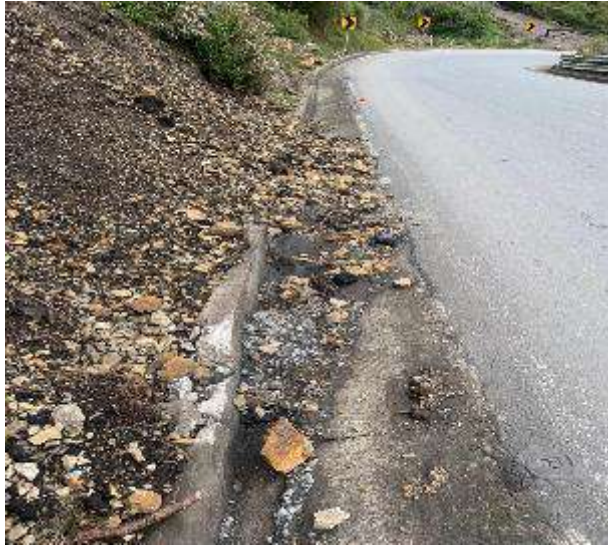
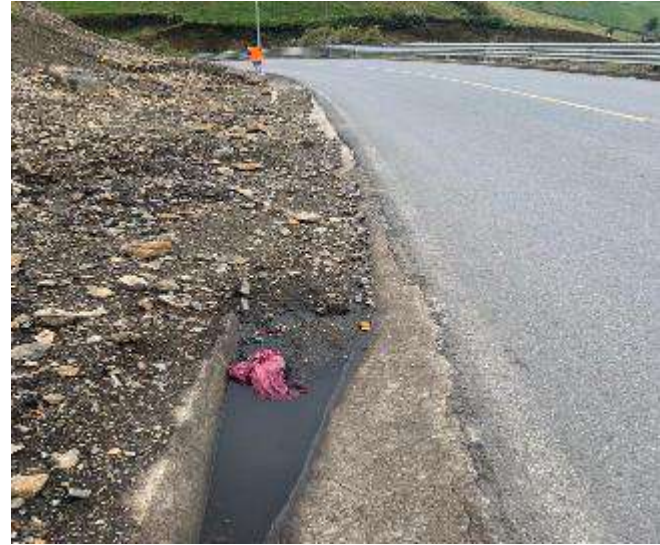
Coordenadas		Abscisa		Coordenadas		Abscisa	
LATITUD	LONGITUD			LATITUD	LONGITUD		
-1,633858	-78.831187	14+596	14+600	-1,634556	-78,830905	14+610	14+360
Observación:	Acumulación de tierra en la cuneta.			Observación:	Acumulación de tierra en la cuneta.

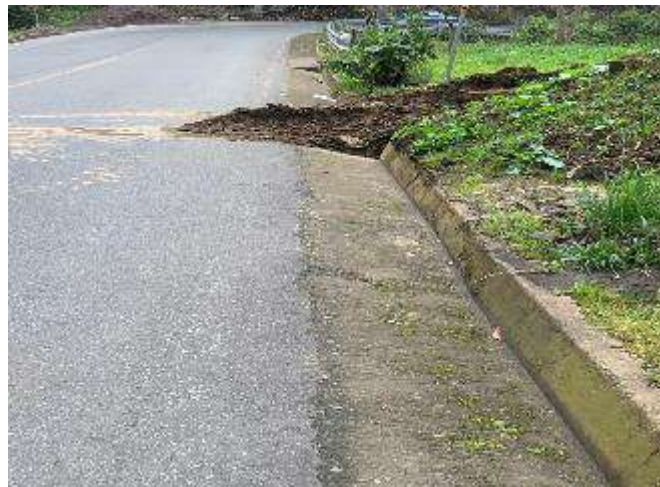
Coordenadas		Abscisa		Coordenadas		Abscisa
LATITUD	LONGITUD			LATITUD	LONGITUD	
-1,634814	-78,830872	14+560	14+600	-1,616706	-78,811592	12+600
Observación:	Acumulación de tierra en la cuneta y parte de la vía en lado izquierdo.			Observación:	Acumulación de tierra en la cuneta y parte de la vía en el lado derecho

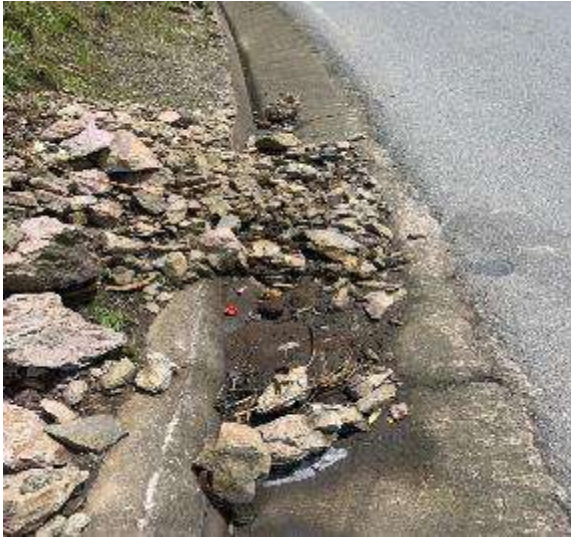
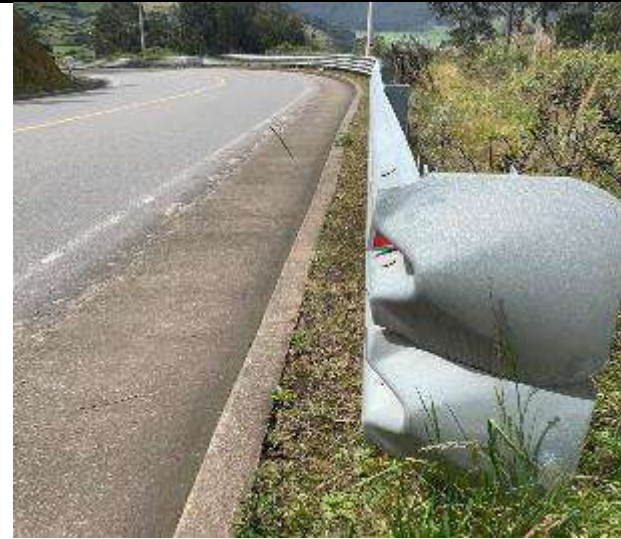
Coordenadas		Abscisa	Coordenadas		Abscisa
LATITUD	LONGITUD		LATITUD	LONGITUD	
-1,617405	-78,811425	12+700	-1,619959	-78,813883	13+600
Observación:	Desborde de piedras en la cuneta.		Observación:	En lado izquierdo de la vía, la barrera de contención no cuenta con terminal inicial adecuada que impacte el golpe de un vehículo.

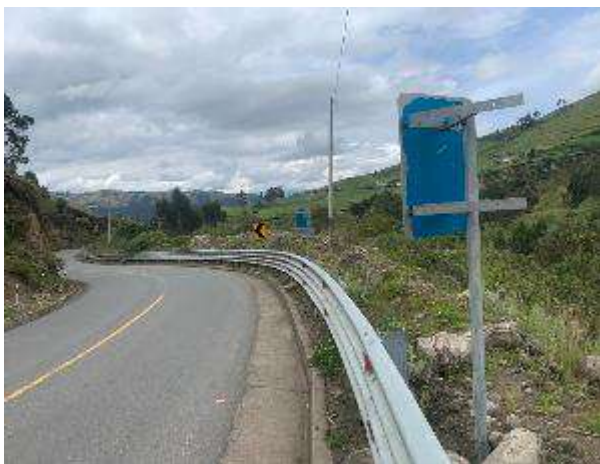
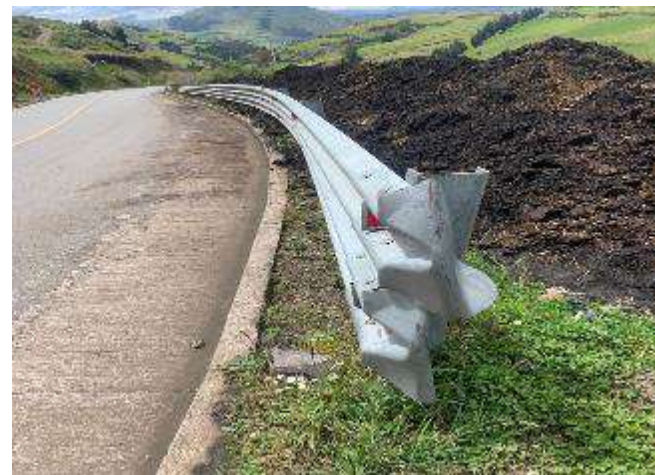
Coordenadas		Abscisa		Coordenadas		Abscisa	
LATITUD	LONGITUD			LATITUD	LONGITUD		
-1,621214	-78,815697	13+700	13+900	-1,627616	-78,825217	14+150	14+300
Observación:	Señalética vertical rota o deteriorada.			Observación:	Barreras de contención rotas.

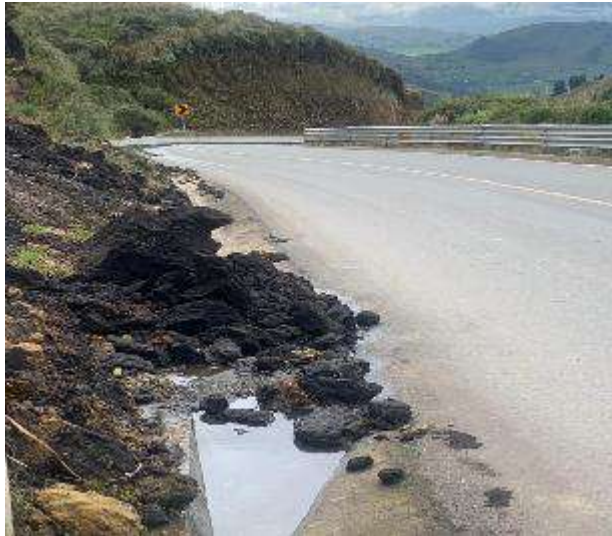
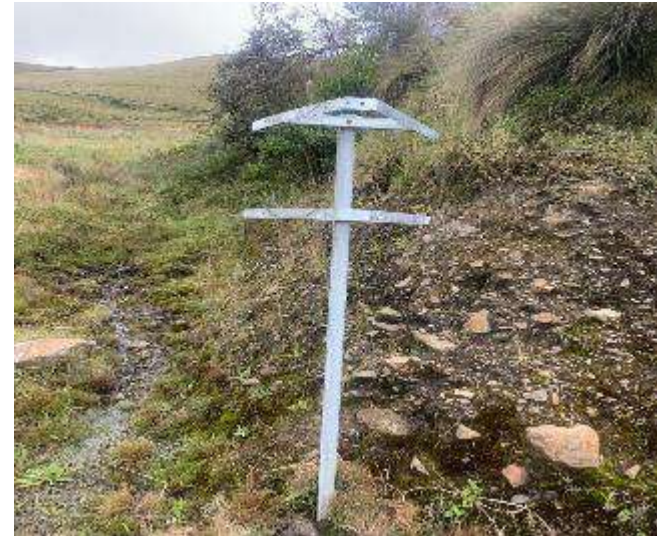
Coordenadas		Abscisa	Coordenadas		Abscisa
LATITUD	LONGITUD		LATITUD	LONGITUD	
-1,637599	-78,832900	14+600	-1,638228	-78,33722	14+650
Observación:	Desborde de tierra, piedras en la cuneta y parte de la vía.		Observación:	Señalética vertical rota o deteriorada.

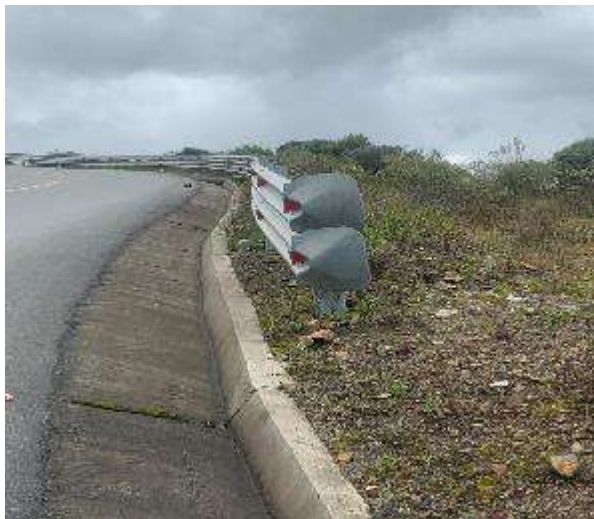
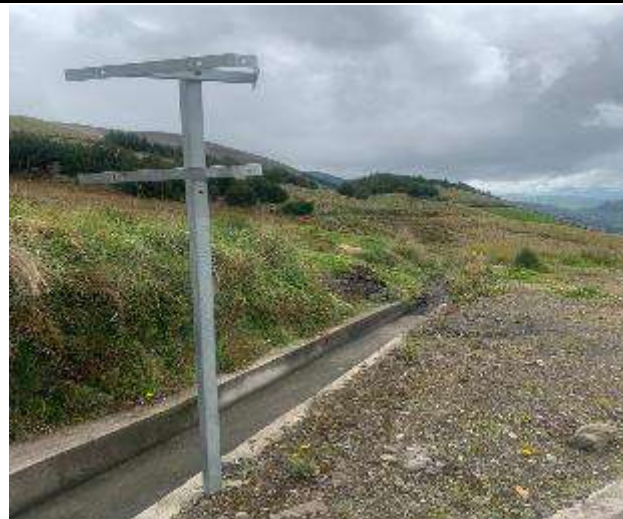
Coordenadas		Abscisa		Coordenadas		Abscisa
LATITUD	LONGITUD			LATITUD	LONGITUD	
-1,638158	-78,833708	14+800	14+900	-1,637390	-78,833628	14+850
Observación:	Falta de reflectores o ménsulas en los bordes de las barreras de contención.			Observación:	Señalética vertical rota o deteriorada.

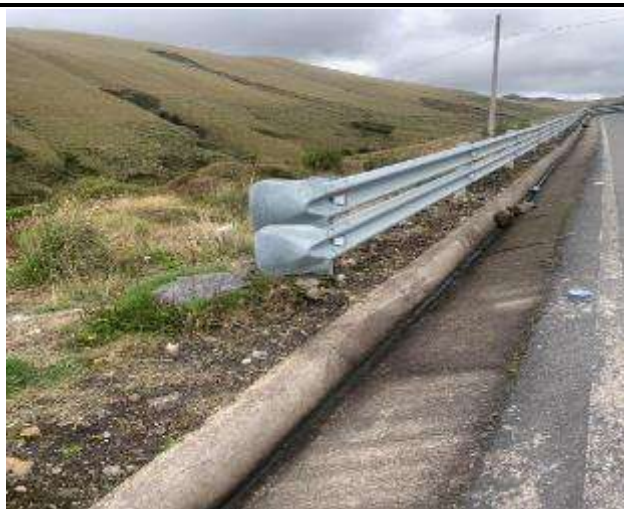
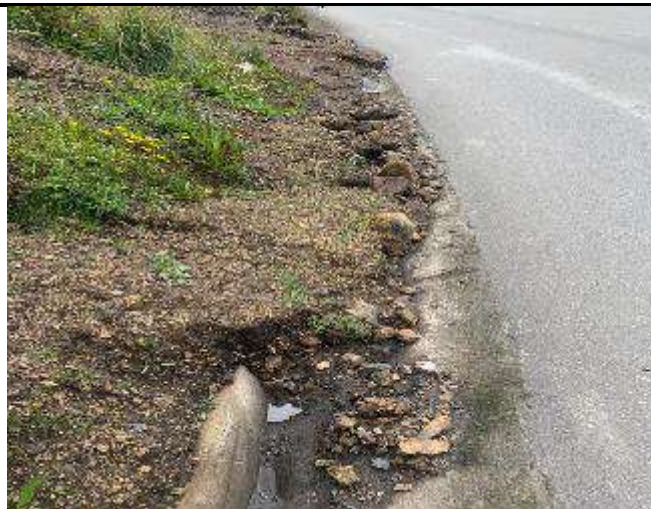
Coordenadas		Abscisa	Coordenadas		Abscisa	
LATITUD	LONGITUD		LATITUD	LONGITUD		
-1,637424	-78,833726	14+860	-1,630820	-78,829165	13+600	13+590
Observación:	Falta de reflectores o ménsulas en los bordes de la barrera de contención.		Observación:	Acumulación de tierra en la cuneta.

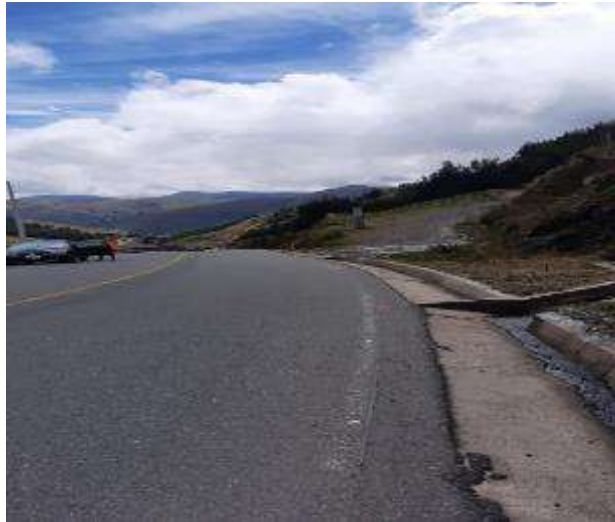
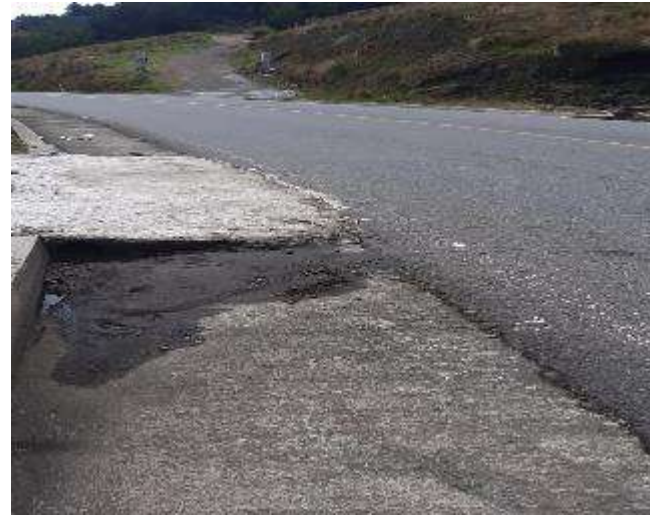
Coordenadas		Abscisa		Coordenadas		Abscisa
LATITUD	LONGITUD			LATITUD	LONGITUD	
1.649014	-78.843800	18+900	19+000	-1.637421	-78.850856	18+600
Observación:	La demarcación vial del borde de la calzada se encuentra en mal estado			Observación:	El tubo que conduce el agua, se encuentra obstruido con material orgánico.

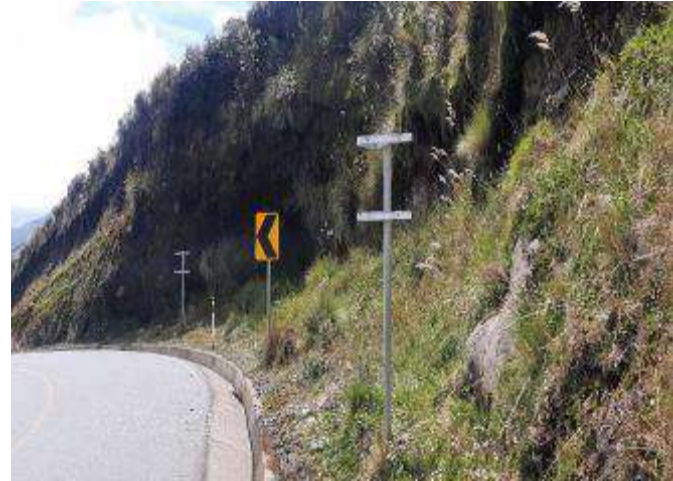
Coordenadas		Abscisa	Coordenadas		Abscisa	
LATITUD	LONGITUD		LATITUD	LONGITUD		
-1.628726	-78.851463	19+600	-1.641065	-78.850231	18+200	18+280
Observación:	Delineador vial en mal estado, a causa del deslumbramiento de tierra.		Observación:	En el carril derecho la señalética vertical se encuentra en mal estado.

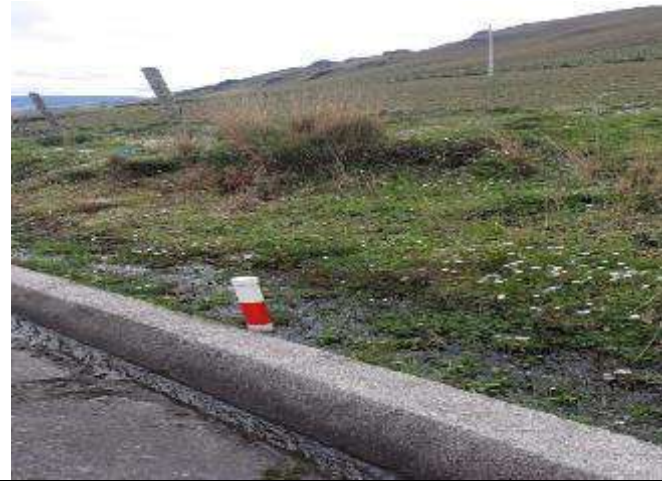
Coordenadas		Abscisa		Coordenadas		Abscisa
LATITUD	LONGITUD			LATITUD	LONGITUD	
-1.642492	-78.850243	18+000	18+050	-1.640858	-78.850363	18+260
Observación:	En el carril izquierdo la señalética vertical se encuentra en mal estado.			Observación:	En el carril derecho el delineador vial no es visible, debido a la acumulación de agua.

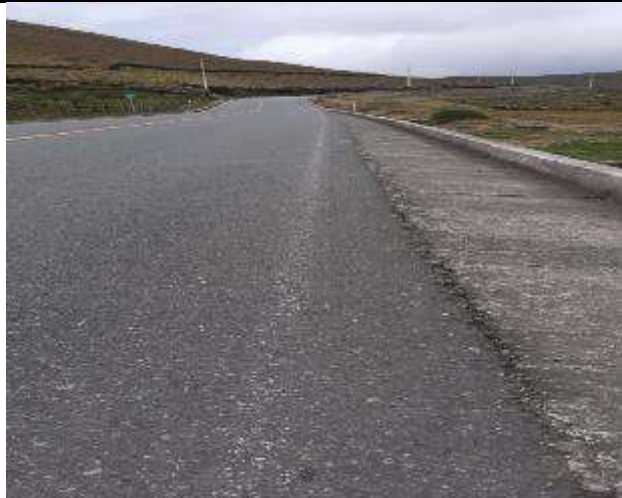
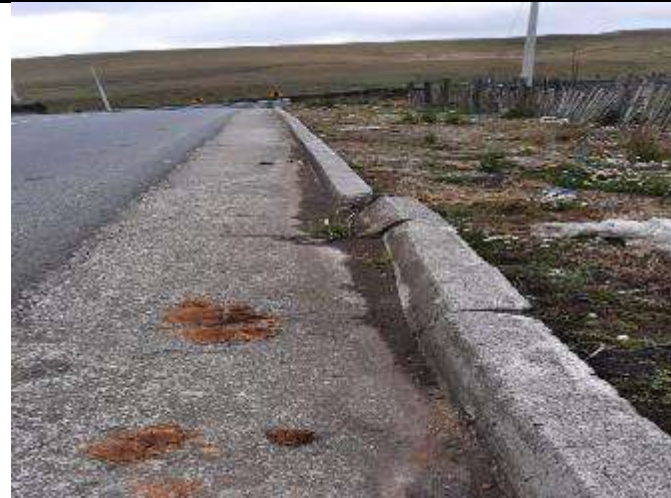
Coordenadas		Abscisa		Coordenadas		Abscisa
LATITUD	LONGITUD			LATITUD	LONGITUD	
-1.645457	-78.849099	17+400	17+600	-1.649326	-78.844658	17+000
Observación:	La demarcación vial no es visible.			Observación:	Cuneta deteriorada en el lado derecho de la vía, lo que impide la circulación óptima del agua.

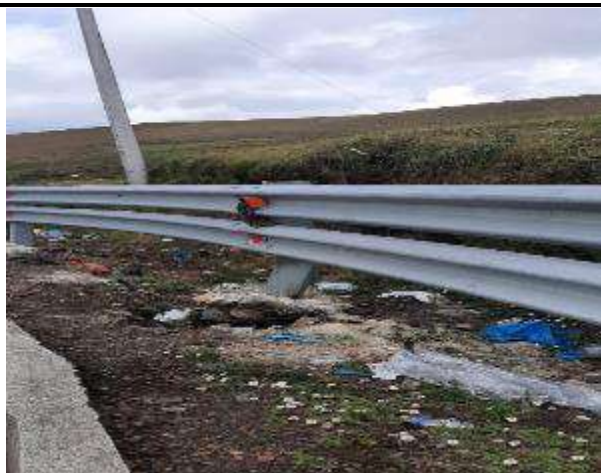
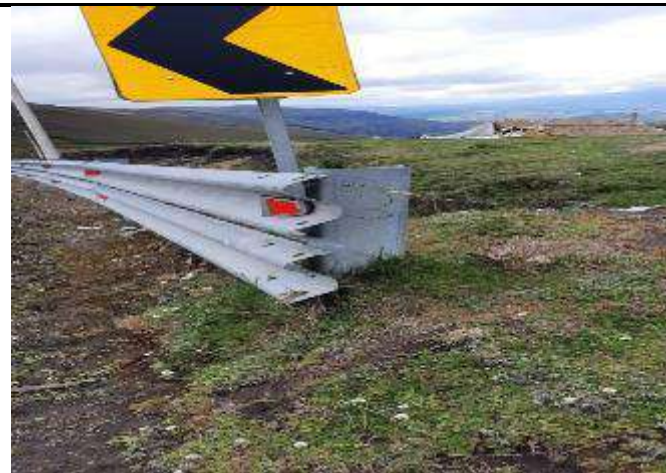
Coordenadas		Abscisa	Coordenadas		Abscisa
LATITUD	LONGITUD		LATITUD	LONGITUD	
-1.649326	-78.844658	16+700	-1.649419	-78.843862	16+900
Observación:	Barrera de contención en mal estado.		Observación:	En lado izquierdo de la vía, la barrera de contención, cuenta con una terminación adecuada.

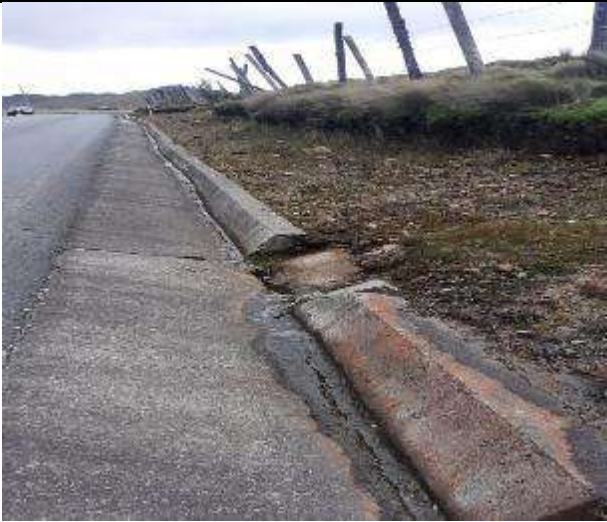
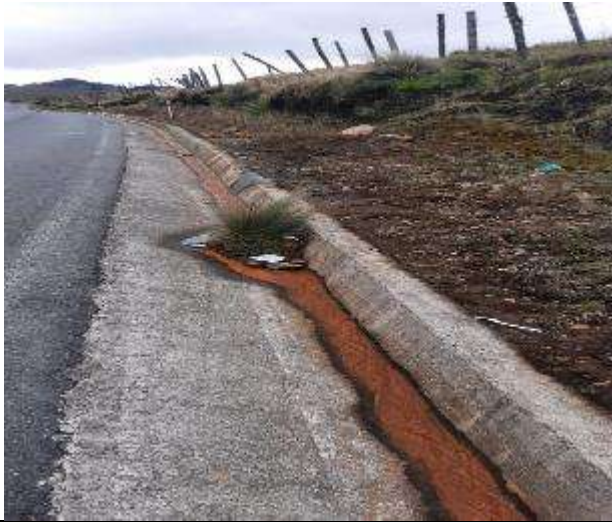
Coordenadas		Abscisa	Coordenadas		Abscisa
LATITUD	LONGITUD		LATITUD	LONGITUD	
-1.646519	-78.842554	16+600	-1.646519	-78.842554	16+400
Observación:	Cuneta en mal estado, lo que impide la circulación del agua.		Observación:	Cuneta obstruida, por acumulación de tierra y basura.

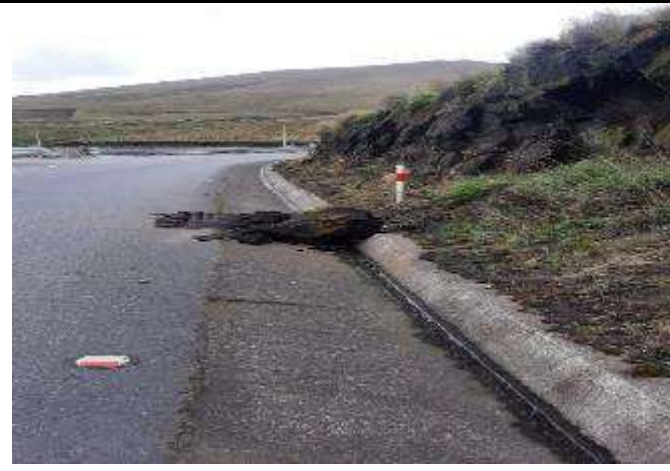
Coordenadas		Abscisa	Coordenadas		Abscisa
LATITUD	LONGITUD		LATITUD	LONGITUD	
-1.6441253	-78.840956	16+200	-1.641679	-78.839387	15+900
Observación:	Señalética vertical en mal estado, sin su respectiva señalización.		Observación:	La cuneta se encuentra cubierto de tierra, impidiendo la circulación del agua.
