**AUDITORÍA DE SEGURIDAD VIAL EN LA VÍA E492, EN EL
TRAMO COMPRENDIDO ENTRE LA VÍA E35 Y LA VÍA E491,
PROVINCIA DE CHIMBORAZO**

Trabajo de Integración Curricular

Tipo: Proyecto de Investigación

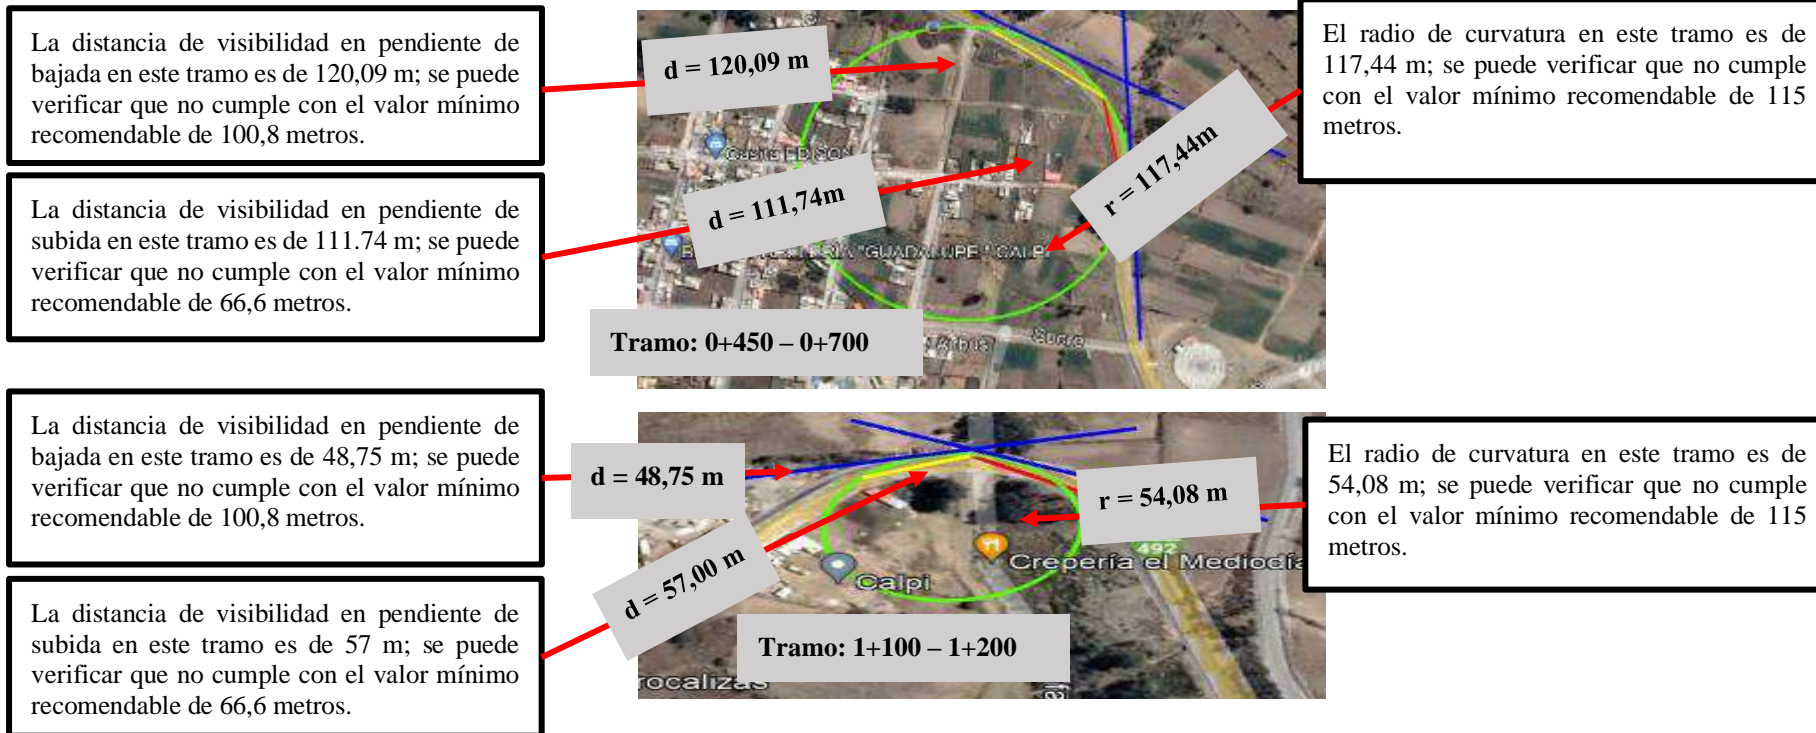
La distancia de visibilidad en pendiente de bajada en este tramo es de 61,54 m; se puede verificar que no cumple con el valor mínimo recomendable de 100,8 metros.
