**“AUDITORÍA DE SEGURIDAD VIAL EN EL TRAMO SANTA
TERESITA (0 KM)- SANTA FE DE GALÁN (25,50 KM) DEL
CANTÓN GUANO PROVINCIA DE CHIMBORAZO”**

Trabajo de Integración Curricular

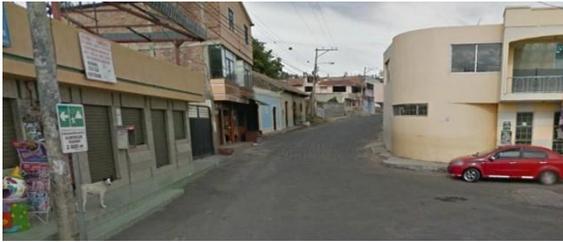
Punto negro 1: 2+300	Ítem	Posee	No posee

Señalética vertical		X
	Señalética horizontal		X
	Demarcación de la separación de carril y los bordes de la vía		X
	Reductores de velocidad		X
<p>Resultados obtenidos en la evaluación: en la abscisa mencionada podemos evidenciar que no cuenta con señalética vertical preventiva que indique la aproximación a una intersección, además no cuenta con demarcaciones de la división del carril ni reductores de velocidad. Así mismo, posee mala ubicación de la cooperativa de taxi, provocando pésima visualización de aproximación a la intersección.</p>			
Punto negro 2: 2+630	Ítem	Posee	No posee
	Señalética vertical	X	
	Señalética horizontal		X

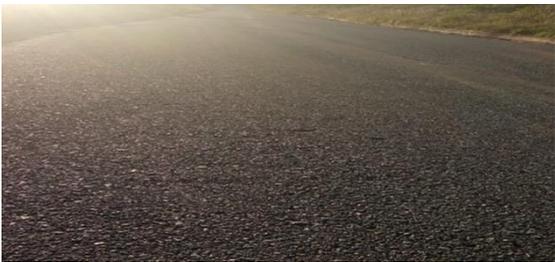
Señalética vertical		X
	Señalética horizontal		X
	Demarcación de la separación de carril y los bordes de la vía		X
	Reductores de velocidad		X
<p>Resultados obtenidos en la evaluación: En el presente tramo de vía podemos evidenciar que no cuenta con señalética vertical, horizontal, demarcaciones de la división del carril ni reductores de velocidad.</p>			
Punto negro 4: 5+700	Ítem	Posee	No posee

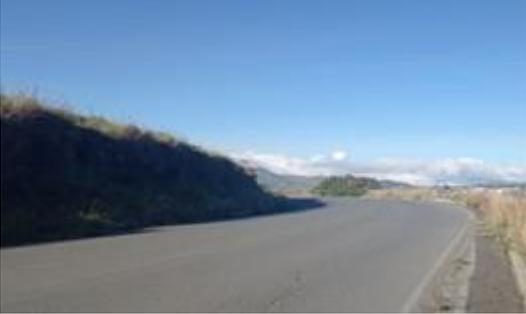
Resultados obtenidos en la evaluación: en la siguiente abscisa podemos evidenciar que, si cuenta con señalética vertical preventiva, pero se encuentra deteriorada, las demarcaciones de la división del carril no son visibles.

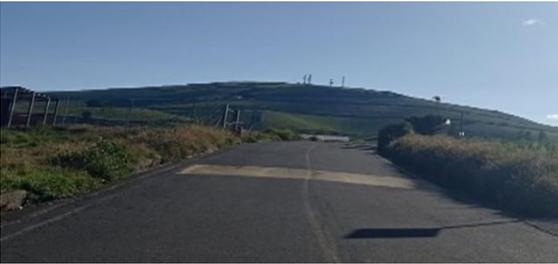
Punto negro 7: 24+200	Ítem	Posee	No posee

Resultados obtenidos en la evaluación: se puede evidenciar que no cuenta con señalética vertical, señalética horizontal, demarcaciones de la división del carril y el color de la demarcación de reductores de velocidad esta deteriorado.

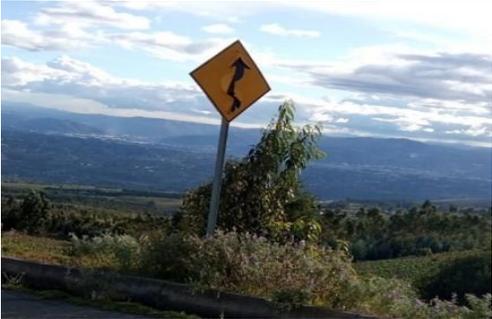
21+600-21+700	X		Señalización vertical en el lado izquierdo de la vía se encuentra deteriorado.

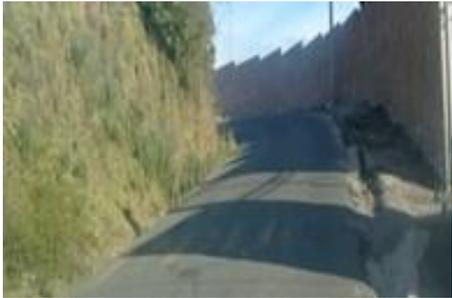
23+100-24+000	X			
¿Son visibles y claras las señaléticas para conductores y peatones?	0+200-2+200		X	No se encuentra visible la señalización horizontal en la vía sentido Santa Teresita-Santa fe de Galán.

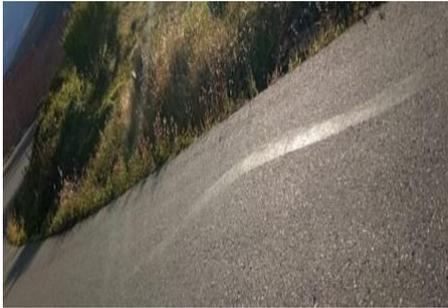
15+500-15+600		X		
	24+000-25+050		X		
¿La señalética horizontal cumple con las especificaciones como color, forma y dimensiones?	15+500-15+600		X	Demarcación fuera de las dimensiones establecidas en las normas.

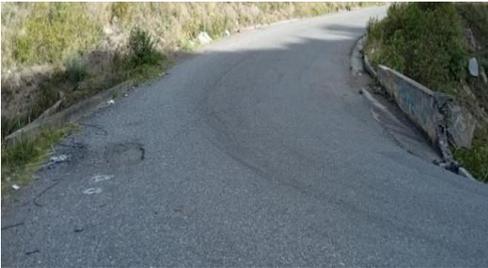
4+700-4+800		X	No cuenta con barreras de contención en buen estado, tampoco tiene vereda para la circulación de peatones.

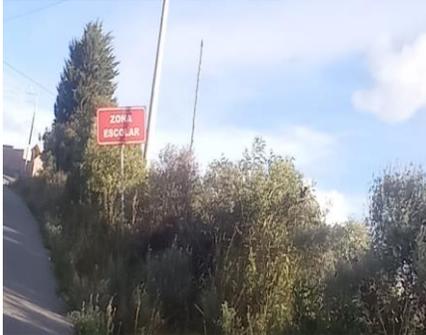
Zonas Escolares					
¿Existe la señalética de advertencia a los usuarios de aproximarse a una zona escolar?	15+500-15+600	x		Señalética vertical de zona escolar obstruida por vegetación en el lado derecho de la vía.

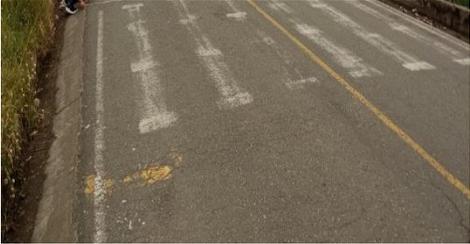
¿El estado del paso peatonal o paso cebra es visible y clara?	15+600-15+700		X	No es visible el paso cebra.

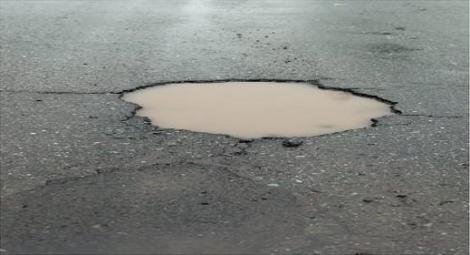
Pavimento					
¿El pavimento se encuentra libre de defectos (por ejemplo, baches, hoyos, material suelto, etc.)?	1+100-1+200		X	Existencia de baches en el pavimento

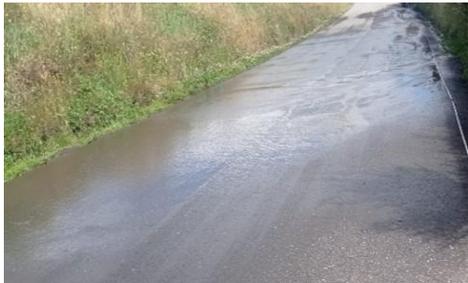
¿El pavimento está libre de acumulación de agua?	22+900-23+000		X	Existencia de agua acumulada en la vía.

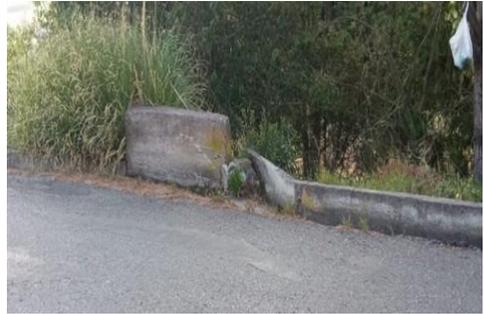
¿Los drenajes están en óptimas condiciones?	3+600-3+700		X	Mal estado de drenajes, taponado por tierra, palos y vegetación.

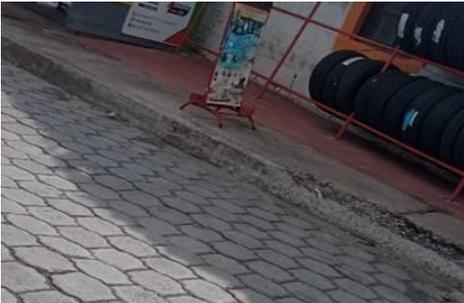
¿El estado de las aceras es el adecuado para facilitar el flujo peatonal?	14+900-15+300	X		Mal estado de aceras.

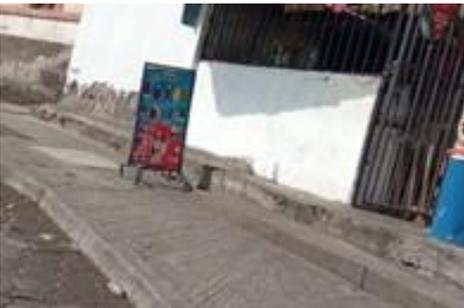
¿Existe algún obstáculo que impida la circulación peatonal?	14+900-15+300	X		Letreros en las aceras.

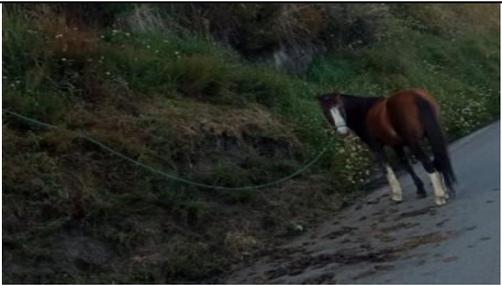
Varios					
Animales					
¿Existe la presencia de animales en la vía?	3+900-4+000	X		Presencia de animales en la vía obstaculizando la circulación vehicular.	
	20+800-20+900	X
