**AUDITORIA DE SEGURIDAD VIAL EN LA VÍA E-487 HASTA LA
VÍA E-40 EN EL TRAMO CUMANDÁ – EL TRIUNFO**

Trabajo de Integración Curricular

Riobamba – Ecuador

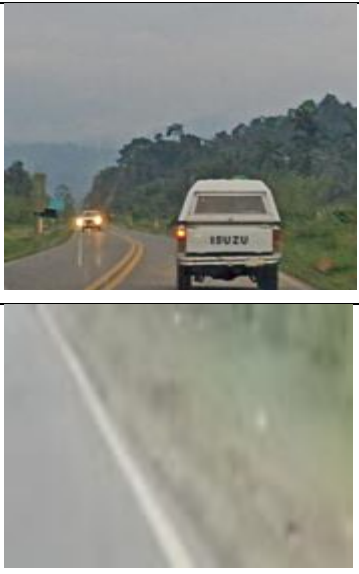
Tabla 4-11: Situación actual de peatones, ciclistas y motociclistas

CARRIL DERECHO			
TRAMO	DETERIORO	PROBLEMA	EVIDENCIA
2+300 - 2+400	Inexistencia de acera peatonal	No cuenta con aceras peatonales para el tránsito de peatones y ciclistas

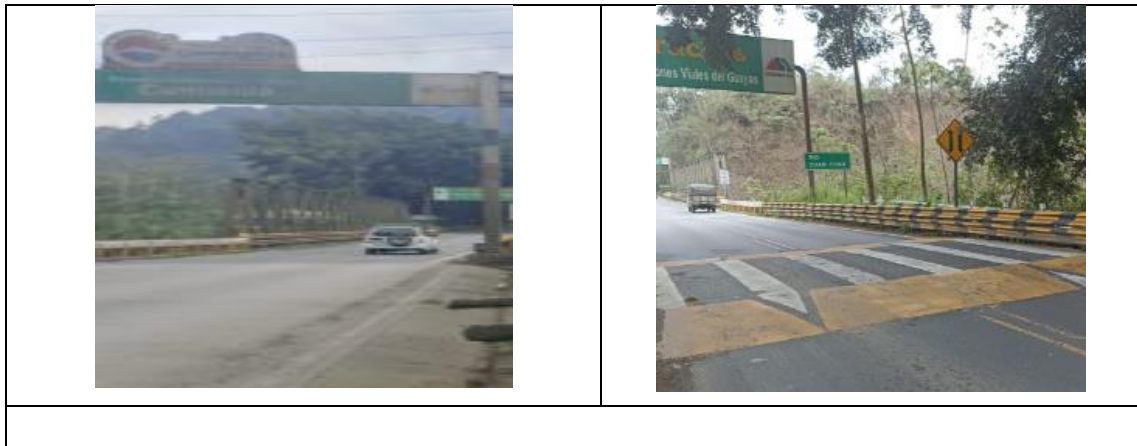
Tabla 4-12: Situación actual puente

Tramo	Problema
3+430 - 3+500	Puente en muy mal estado
Evidencia

Puentes, túneles	
<p>En el tramo 3+430 – 3+500 existe un puente donde se puede verificar el mal estado que se encuentra debido a la falta de mantenimiento que puede provocar accidentes tanto peatonales como de tránsito.</p>

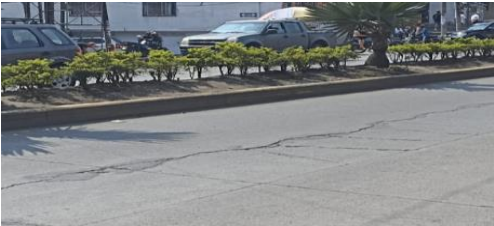
Punto negro 1 4 + 400	Aspectos		Posee	No posee

Resultados: En la abscisa mencionada se evidencia que no cuenta con señalética vertical preventiva, además no cuenta con demarcaciones de la división del carril ni reductores de velocidad.				
Punto negro 2 7 + 750	Aspectos	Posee	No posee

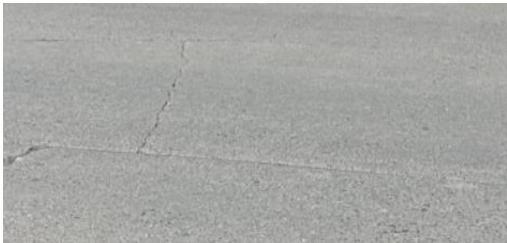
Señalética	Vertical	x	
		Horizontal		
	Demarcaciones			x
	Reductor			x
Resultados: Se puede evidenciar en la siguiente abscisa que cuenta con señalética vertical preventiva, asimismo las demarcaciones de la división del carril son inexistentes a igual en paso cebra.				
Punto negro 3 10 + 300	Aspectos	Posee	No posee

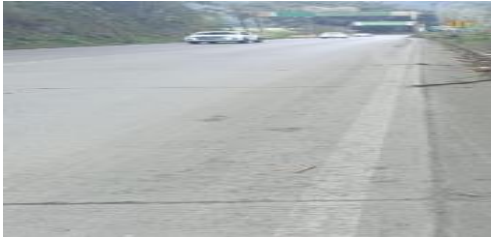
Señalética	Vertical		
		Horizontal		
	Demarcaciones			x
	Reductor			x
Resultados: En la abscisa podemos evidenciar que no cuenta con señalética vertical, horizontal, demarcaciones de la división del carril ni reductores de velocidad.				
Punto negro 4 15 + 000	Aspectos	Posee	No posee

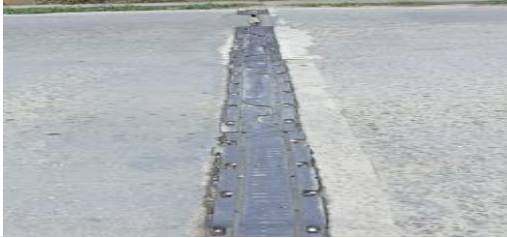
Señalética	Vertical	X	
		Horizontal		
	Demarcaciones			X
	Reductor			X

Resultados: Se puede evidenciar en la siguiente abscisa que cuenta con señalética vertical preventiva, asimismo las demarcaciones de la división del carril son inexistentes a igual en paso cebra.				
Punto negro 5 18 + 700	Aspectos	Posee	No posee	
	Señalética vertical		x	
	Señalética horizontal			
			x

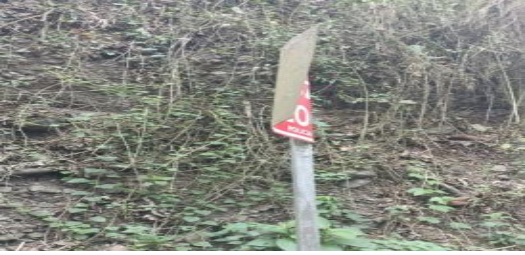
Demarcaciones			x
	Reductor			x
Resultados: En la abscisa podemos evidenciar que, si cuenta con señalética vertical preventiva, pero se encuentra deteriorada, las demarcaciones de la división del carril no son visibles.				
Punto negro 6 20 + 500	Aspectos		Posee	No posee

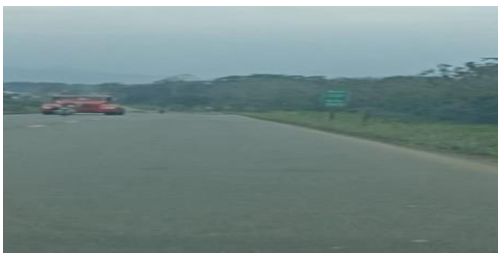
Señalética	Vertical		x
		Horizontal		x
	Demarcaciones			x
	Reductor			x
Resultados: Se evidencia que no cuenta con señalética vertical, señalética horizontal, demarcaciones de la división del carril ni reductores de velocidad.				
Punto negro 7 27+000	Aspectos		Posee	No posee

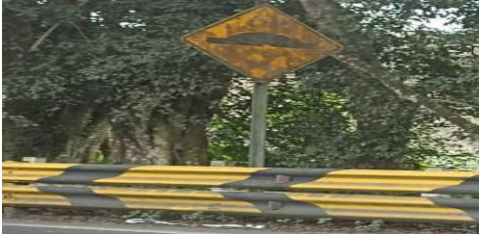
Señalética	Vertical		x
		Horizontal		x
	Demarcaciones			x
	Reductor			x
Resultados: Se puede evidenciar que no cuenta con señalética vertical, señalética horizontal, demarcaciones de la división del carril y el color de la demarcación de reductores.				
Punto negro 8 31 + 400	Aspectos		Posee	No posee

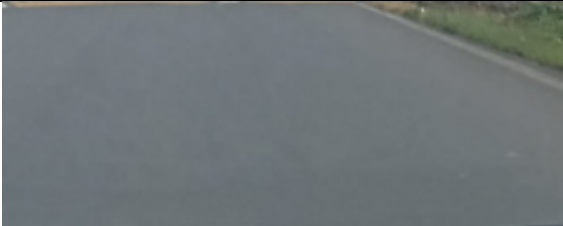
Señalética	Vertical		x
		Horizontal		x
	Demarcaciones			x

Reductor			x
Resultados: En la abscisa mencionada se evidencia que no cuenta con señalética vertical preventiva, además no cuenta con demarcaciones de la división del carril ni reductores de velocidad.

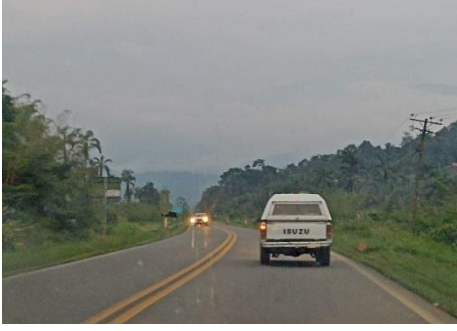
RIESGOS	EVIDENCIA
Velocidad	
<p>La velocidad en este tramo analizado no es la adecuada puesto que ocurren accidentes de tránsito con pérdidas humanas y materiales.</p>

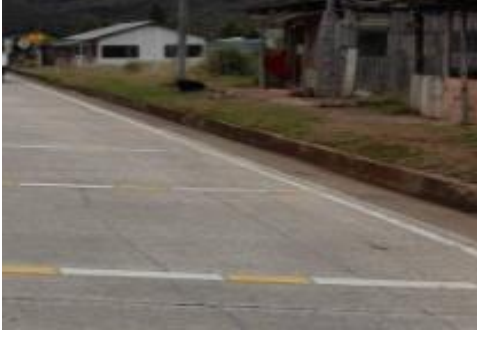
Ancho	
<p>El 100% de los tramos viales evaluados en berma o borde no cuentan con el ancho requerido de 2,5 m para el transporte operativo y los peatones que circulan en tránsito.</p>

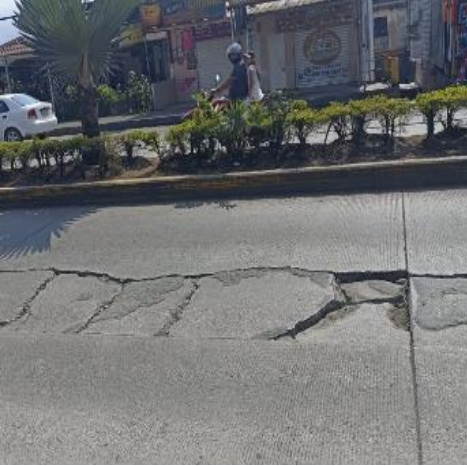
Superficie de rodadura

<p>En los tramos examinados la calzada presenta daños tipo grietas y baches en la capa de rodadura.</p>

Superficie de rodadura	En los tramos examinados la calzada presenta daños tipo grietas y baches en la capa de rodadura.	Calzada sólida que evite el desgaste, grietas y baches que perjudiquen el tránsito diario.	6 meses (mediano)	Coordinación entre las autoridades competentes para el mantenimiento vial.

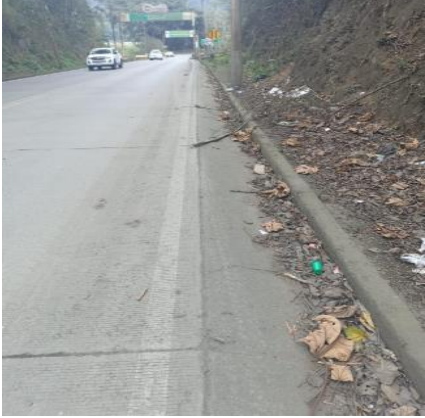
<p>Cunetas y alcantarillados</p>	
<p>Las cunetas en el tramo de estudio se encuentran llenas de desechos de tierra, rocas y basura que obstruyen el paso de las aguas de lluvia.</p>

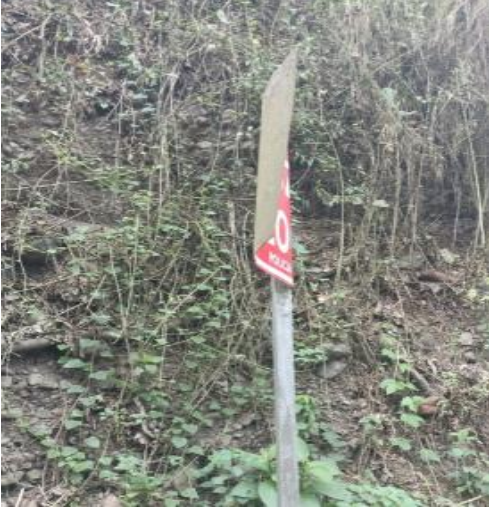
<p>Señalización</p>	
<p>La señalética vertical no se encuentra ubicada adecuadamente, lo que dificulta la visibilidad para los conductores y también se encuentra deteriorada.</p>

Señalización	La señalética vertical no se encuentra ubicadas adecuadamente, lo que dificulta la visibilidad para los conductores y también se encuentra deteriorada Las señales horizontales son limitadas y de tamaño pequeño, lo que dificulta que los conductores vean la carretera y no son visibles.	Adecuada colocación de la señalética vertical y horizontal que permite la visibilidad de los conductores	6 meses (mediano)	Utilizar la norma INEN tanto para la señalética horizontal y vertical.
Iluminación	El 75% del tramo de estudio no cuenta con iluminación que permita facilitar la visibilidad clara de aproximación de conductores y seguridad de peatones.	Alumbrado público en todo el tramo de estudio.	Un año (largo)	Realizar convenios con la empresa eléctrica que facilite la colocación de alumbrado público.
Infraestructura peatonal	En el tramo vial evaluado no cuenta con una superficie que pueda garantizar la seguridad de los peatones que transitan.	Aceras peatonales adecuadas para la estructura vial.	Un año (largo)	Revisar la norma NEVI – 12 para identificar qué tipo de acera es recomendable para la vía.

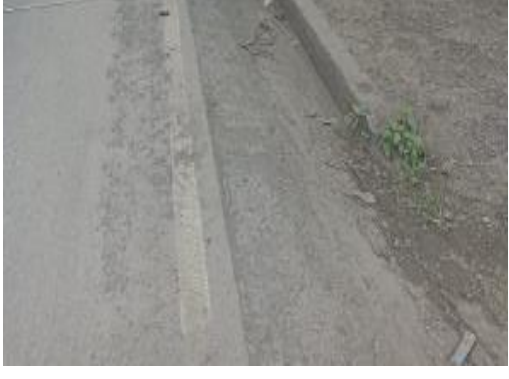
<p>Las señales horizontales son limitadas y de tamaño pequeño, lo que dificulta que los conductores vean la carretera y no son visibles.</p>

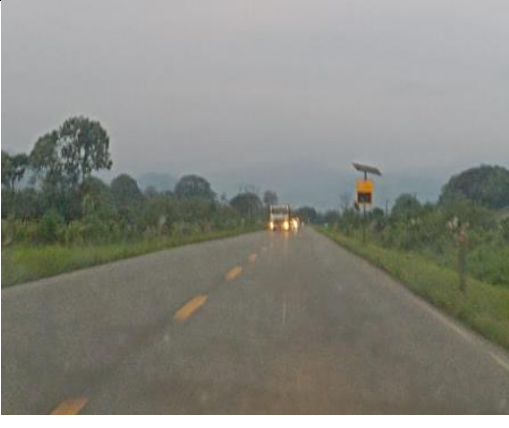
<p>Iluminación</p>	
<p>El 75% del tramo de estudio no cuenta con iluminación que permita facilitar la visibilidad clara de aproximación de conductores y seguridad de peatones.</p>

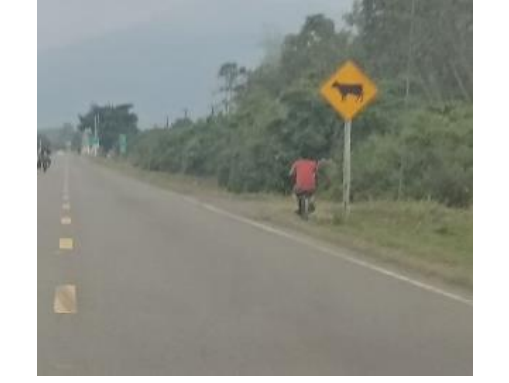
<p>Infraestructura peatonal</p>	
<p>En el tramo vial evaluado no cuenta con una superficie que pueda garantizar la seguridad de los peatones que transitan.</p>

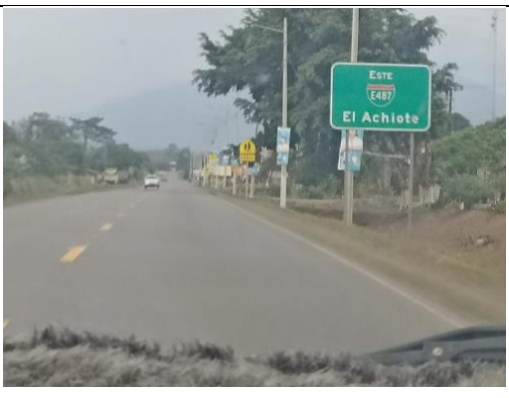
<p>Motociclistas</p>	
<p>En el tramo analizado no existen áreas definidas para el estacionamiento de motociclistas que transitan por la vía.</p>
