**AUDITORÍA DE SEGURIDAD VIAL EN LA VÍA PANZALEO-
MULALILLO-CUSUBAMBA, DE LA PROVINCIA DE COTOPAXI,
PERÍODO 2022-2023**

Trabajo de Integración Curricular

Tipo: Proyecto de Investigación

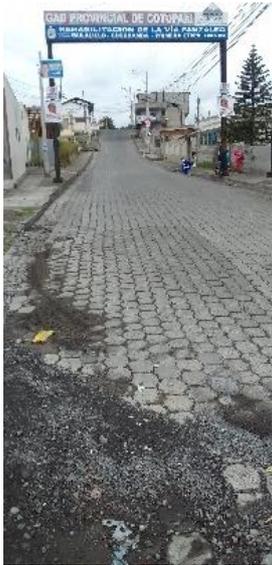
RESULTADOS DE LA FICHA DE OBSERVACIÓN			
Sentido	Oeste-Este		
Parámetro	Visibilidad		
Distancia	Observaciones	Ilustración	
0-3 Km	0-500 m	De acuerdo con el levantamiento de información en el lugar de estudio se evidencia que en la entrada de la vía Panzaleo-Mulalillo (ubicada a la altura del subcentro de salud Panzaleo); presenta poca visibilidad en la subida de la pendiente con dirección al parque de la parroquia en sentido Este – Oeste, esto aumenta la probabilidad de accidentes ya que el conductor no tiene tiempo de percepción para identificar el trayecto de la vía.

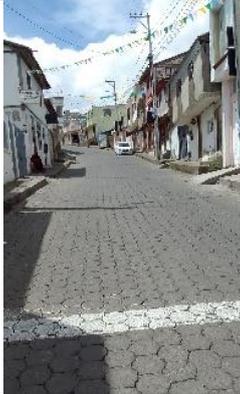
500-1000 m		
	1000-1500 m		
	1500-2000 m		
	2000-2500 m		
	2500-3000 m		
3-6 Km	3000-3500 m	En la Av. Mulalillo (punto de referencia frente al parque central de Mulalillo); sentido Oeste – Este; existe poca visibilidad en las intersecciones y en los giros de curvatura, este problema se presenta al atravesar el centro de la parroquia hasta la salida de la Av. Mulalillo.

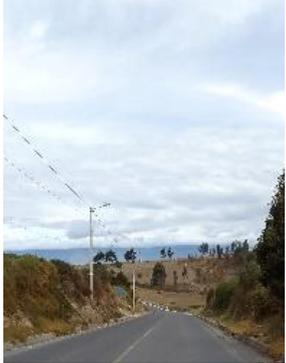
3500-4000 m		
	4000-4500 m		
	4500-5000 m		
	5000-5500 m		
5500-6000 m			
6-9 Km	6000-6500 m	La Av. Cusubamba presentan poca visibilidad ante la curva cerrada, al inicio de la abscisa; esto ocasiona que el conductor	
	6500-7000 m		
	7000-7500 m		
	7500-8000 m		
	8000-8500 m

8500-9000 m	no tenga una buena percepción del trayecto de la vía provocando accidentes por exceso de velocidad.

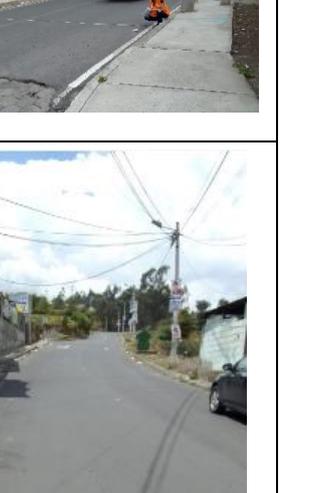
500-1000 m		
	1000-1500 m		
	1500-2000 m		
	2000-2500 m		
2500-3000 m			
3-6 Km	3000-3500 m	En la salida de la parroquia Mulalillo, en la vía Cusubamba; el ancho de la berma no es el adecuado para que los vehículos se estacionen momentáneamente en caso de emergencias, por lo que se reduce el espacio del carril para la circulación de los vehículos aumentando la probabilidad de siniestros de tránsito y daños materiales.

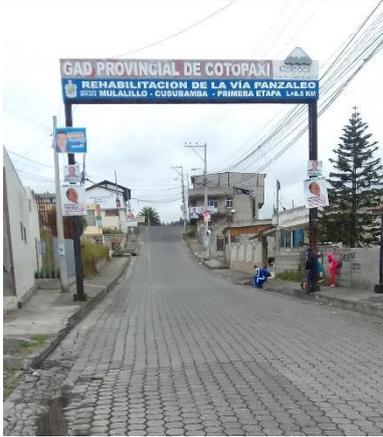
RESULTADOS DE LA FICHA DE OBSERVACIÓN			
Sentido	Oeste-Este		
Parámetro	Transporte público		
Distancia	Observaciones	Ilustración	
0-3 Km	0-500 m	En la entrada a la parroquia de Panzaleo hay evidencia que la parada de bus se encuentra ubicada al inicio de una pendiente.

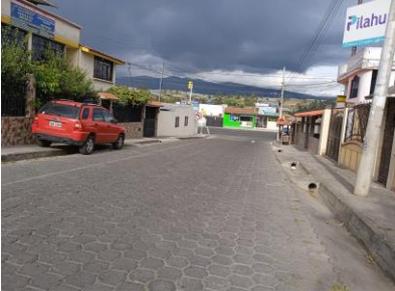
RESULTADOS DE LA FICHA DE OBSERVACIÓN			
Sentido	Oeste-Este		
Parámetro	Iluminación		
Distancia		Observaciones	Ilustración
0-3 Km	0-500 m	En la salida de la parroquia de Panzaleo, hay evidencia de vegetación que cubre parcialmente la iluminación en la vía.

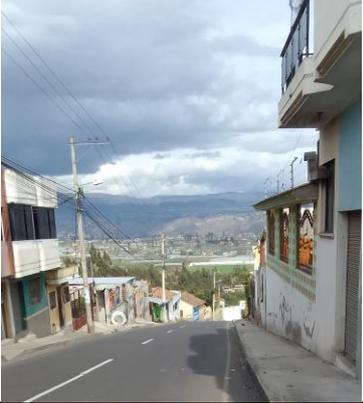
500-1000 m		
	1000-1500 m		
	1500-2000 m		
	2000-2500 m		
	2500-3000 m		
3-6 Km	3000-3500 m	En este segmento no hay vegetación que cubra la iluminación en la vía

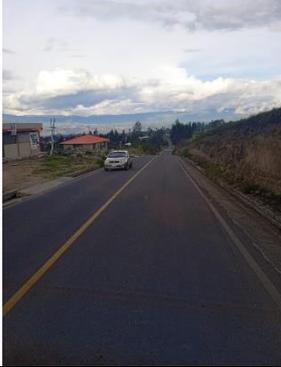
6500-7000 m		
	7000-7500 m		
	7500-8000 m		
	8000-8500 m		
	8500-9000 m		
9-12 Km	9000-9500 m	En este segmento de la vía, no hay evidencia de iluminación en la vía.

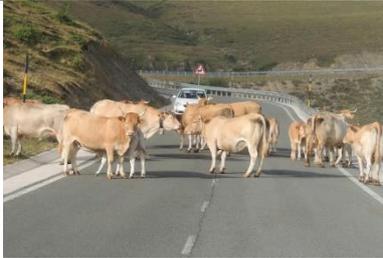
RESULTADOS DE LA FICHA DE OBSERVACIÓN			
Sentido	Oeste-Este		
Parámetro	Actividades al borde de la vía		
	Distancia	Observaciones	Ilustración
0-3 Km	0-500 m	No hay objetos distractores en la vía	N/D
	500-1000 m		
	1000-1500 m		
	1500-2000 m		
	2000-2500 m		
	2500-3000 m		
3-6 Km	3000-3500 m	No hay objetos distractores en la vía	N/D
	3500-4000 m		
	4000-4500 m		
	4500-5000 m		
	5000-5500 m		
	5500-6000 m		
6-9 Km	6000-6500 m	En este segmento de la vía Mulalillo-Cusubamba hay evidencia de objetos distractores al conductor, debido al ganado de este tramo, que normalmente pasa suelto por el área lo que ocasiona que se prolongue a la vía, tampoco hay una señalización vertical que indique que hay ganado en el sector

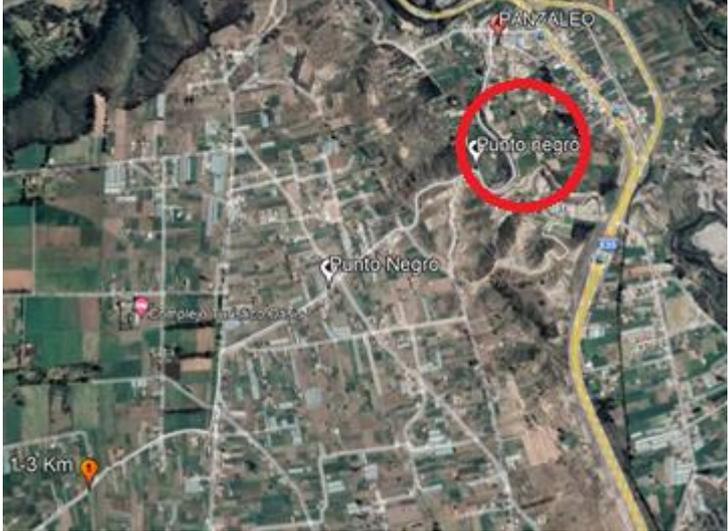
<p align="center">Problemática</p>	<p align="center">Solución</p>
	<p>Este punto negro, ha sido el causante de muchos siniestros de tránsito en toda la vía intraparroquial, debido a que contiene una pendiente que termina con una curva cerrada, cuya distancia de visibilidad es inadecuada para los conductores</p>	<p>Implementar señales de tránsito preventivas (ascenso pronunciado, curva cerrada o reduzca la velocidad); también se podrían colocar semáforos de prevención al ingreso y salida de la pendiente.</p>

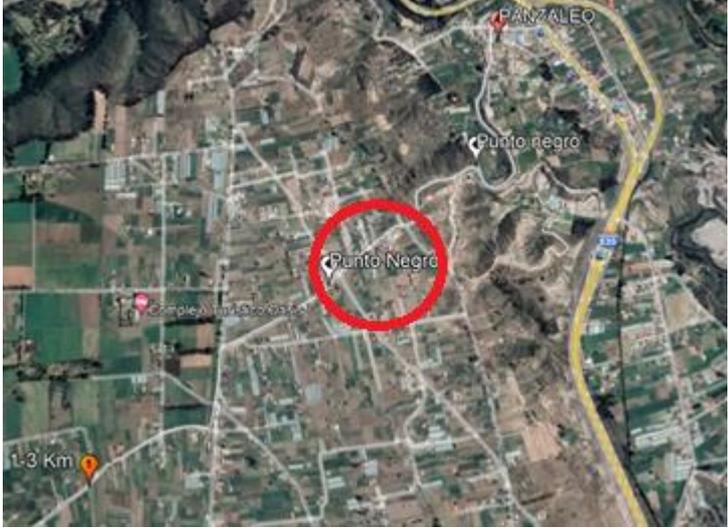
<p align="center">Problemática</p>	<p align="center">Solución</p>
	<p>En este punto negro, hay evidencia de siniestros de tránsito, debido al exceso de velocidad, ya que los conductores</p>	<p>Implementar señales de tránsito regulatorias (límite máximo de velocidad permitido es de 50 Km/h).</p>

después de pasar el resalte, imprimen velocidad, sobrepasando los 50 Km/h.

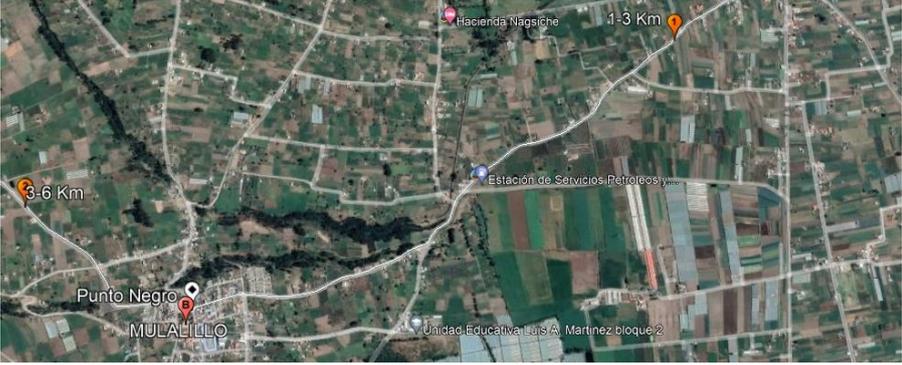
3-6 Km	Problemática	Solución
	<p>En este punto negro, ocurren diversos siniestros de tránsito en la intersección del parque central de Mulalillo y la vía Panzaleo-Mulalillo, debido a que los usuarios no seden el paso al vehículo que tiene la preferencia en la intersección.</p>	<p>Implementar una señalización regulatoria (Ceda el paso, Pare); también se podría implementar un semáforo en la intersección si cumplen con las características de las normas INEN (2012) RTE INEN 004-5 “<i>Semaforización</i>”, la cual establece que, para la implementación de un semáforo, la intersección debe superar los 500 vehículos/horas; y deben ser recurrentes los siniestros de tránsito.</p>
6-9 Km

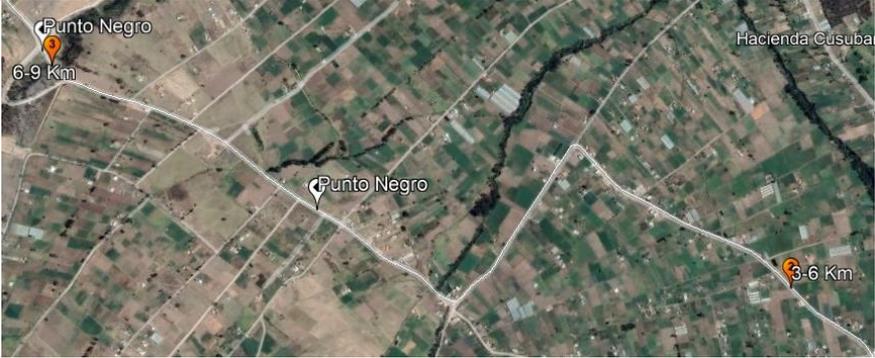
Problemática	Solución
	<p>En este punto negro, los conductores irrespetan el límite de velocidad permitido de 50 Km/h, ocasionando siniestros de tránsito, daños materiales, daños a la infraestructura vial, daños a</p>	<p>Implementar señales de tránsito regulatorias (límite máximo de velocidad permitido es de 50 Km/h) y señales de tránsito preventivas (aproximación a un sector con ganado y/o reduzca la velocidad).</p>

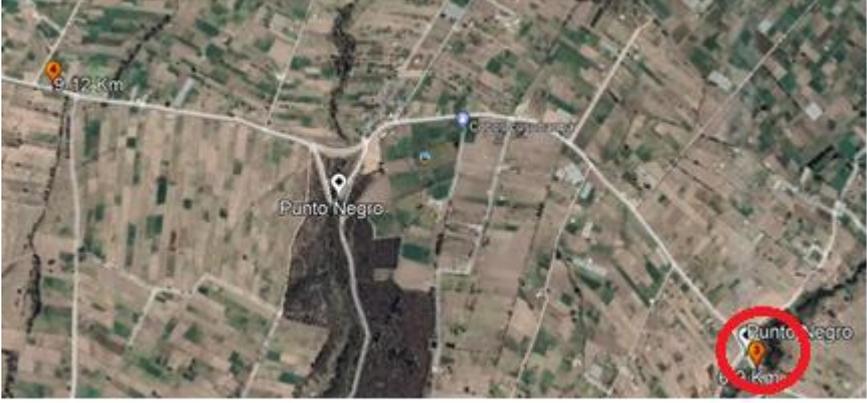
<table border="1"> <thead> <tr> <th data-bbox="411 707 898 763">Problemática</th> <th data-bbox="898 707 1402 763">Solución</th> </tr> </thead> <tbody> <tr> <td data-bbox="411 763 898 1167">Este punto negro, hay evidencia de obstáculos sobre la calzada, como materiales de construcción, vegetación y el ganado de los moradores de la vía; estos obstáculos podrían ocasionar al conductor una pérdida sobre el control del vehículo; también hay evidencia del exceso de velocidad en este tramo.</td> <td data-bbox="898 763 1402 1167">Retirar los obstáculos sobre la calzada Implementar señales de tránsito regulatorias (límite máximo de velocidad permitido es de 50 Km/h) y señales de tránsito preventivas (aproximación a un sector con ganado y/o reduzca la velocidad).</td> </tr> </tbody> </table>	Problemática	Solución	Este punto negro, hay evidencia de obstáculos sobre la calzada, como materiales de construcción, vegetación y el ganado de los moradores de la vía; estos obstáculos podrían ocasionar al conductor una pérdida sobre el control del vehículo; también hay evidencia del exceso de velocidad en este tramo.	Retirar los obstáculos sobre la calzada Implementar señales de tránsito regulatorias (límite máximo de velocidad permitido es de 50 Km/h) y señales de tránsito preventivas (aproximación a un sector con ganado y/o reduzca la velocidad).	<table border="1"> <thead> <tr> <th data-bbox="898 707 1402 763">Problemática</th> <th data-bbox="898 707 1402 763">Solución</th> </tr> </thead> <tbody> <tr> <td data-bbox="898 763 1402 1167">En este punto negro, hay evidencia de una pendiente de bajada que termina con una curva cerrada, en la cual los conductores irrespetan el límite de velocidad, ocasionando siniestros de tránsito, daños materiales, daños a la infraestructura vial, daño a la</td> <td data-bbox="898 763 1402 1167">Implementar señales de tránsito preventivas (descenso pronunciado, curva cerrada) y reglamentaria (límite máximo de velocidad en rectas es de 50 Km/h y en curvas cerradas de 20 Km/h) que notifiquen al usuario de los fenómenos que se presentan en la vía.</td> </tr> </tbody> </table>	Problemática	Solución	En este punto negro, hay evidencia de una pendiente de bajada que termina con una curva cerrada, en la cual los conductores irrespetan el límite de velocidad, ocasionando siniestros de tránsito, daños materiales, daños a la infraestructura vial, daño a la	Implementar señales de tránsito preventivas (descenso pronunciado, curva cerrada) y reglamentaria (límite máximo de velocidad en rectas es de 50 Km/h y en curvas cerradas de 20 Km/h) que notifiquen al usuario de los fenómenos que se presentan en la vía.

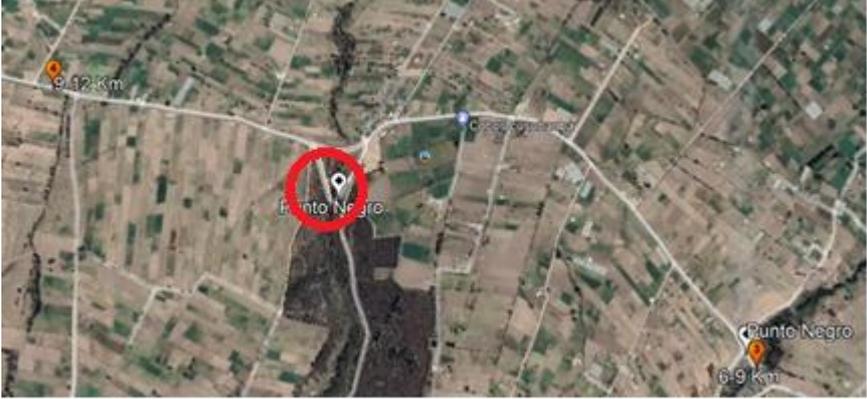
<table border="1"> <thead> <tr> <th data-bbox="411 1588 898 1644">Problemática</th> <th data-bbox="898 1588 1402 1644">Solución</th> </tr> </thead> <tbody> <tr> <td data-bbox="411 1644 898 1991">En este punto negro, hay evidencia de una pendiente de bajada que termina con una curva cerrada, en la cual los conductores irrespetan el límite de velocidad, ocasionando siniestros de tránsito, daños materiales, daños a la infraestructura vial, daño a la</td> <td data-bbox="898 1644 1402 1991">Implementar señales de tránsito preventivas (descenso pronunciado, curva cerrada) y reglamentaria (límite máximo de velocidad en rectas es de 50 Km/h y en curvas cerradas de 20 Km/h) que notifiquen al usuario de los fenómenos que se presentan en la vía.</td> </tr> </tbody> </table>	Problemática	Solución	En este punto negro, hay evidencia de una pendiente de bajada que termina con una curva cerrada, en la cual los conductores irrespetan el límite de velocidad, ocasionando siniestros de tránsito, daños materiales, daños a la infraestructura vial, daño a la	Implementar señales de tránsito preventivas (descenso pronunciado, curva cerrada) y reglamentaria (límite máximo de velocidad en rectas es de 50 Km/h y en curvas cerradas de 20 Km/h) que notifiquen al usuario de los fenómenos que se presentan en la vía.	<table border="1"> <thead> <tr> <th data-bbox="898 1588 1402 1644">Problemática</th> <th data-bbox="898 1588 1402 1644">Solución</th> </tr> </thead> <tbody> <tr> <td data-bbox="898 1644 1402 1991">En este punto negro, hay evidencia de una pendiente de bajada que termina con una curva cerrada, en la cual los conductores irrespetan el límite de velocidad, ocasionando siniestros de tránsito, daños materiales, daños a la infraestructura vial, daño a la</td> <td data-bbox="898 1644 1402 1991">Implementar señales de tránsito preventivas (descenso pronunciado, curva cerrada) y reglamentaria (límite máximo de velocidad en rectas es de 50 Km/h y en curvas cerradas de 20 Km/h) que notifiquen al usuario de los fenómenos que se presentan en la vía.</td> </tr> </tbody> </table>	Problemática	Solución	En este punto negro, hay evidencia de una pendiente de bajada que termina con una curva cerrada, en la cual los conductores irrespetan el límite de velocidad, ocasionando siniestros de tránsito, daños materiales, daños a la infraestructura vial, daño a la	Implementar señales de tránsito preventivas (descenso pronunciado, curva cerrada) y reglamentaria (límite máximo de velocidad en rectas es de 50 Km/h y en curvas cerradas de 20 Km/h) que notifiquen al usuario de los fenómenos que se presentan en la vía.

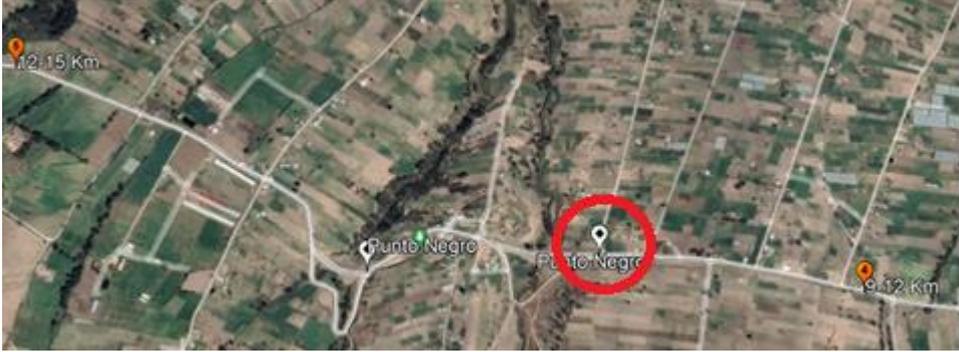
<p align="center">Problemática</p>	<p align="center">Solución</p>
	<p>En este punto negro, hay evidencia de una pendiente de bajada que termina con una curva cerrada, en la cual los conductores irrespetan el límite de velocidad, ocasionando siniestros de tránsito, daños materiales, daños a la infraestructura vial, daño a la integridad física y mental de las personas.</p>	<p>Implementar señales de tránsito preventivas (descenso pronunciado, curva cerrada) y reglamentaria (límite máximo de velocidad en rectas es de 50 Km/h y en curvas cerradas de 20 Km/h) que notifiquen al usuario de los fenómenos que se presentan en la vía.</p>

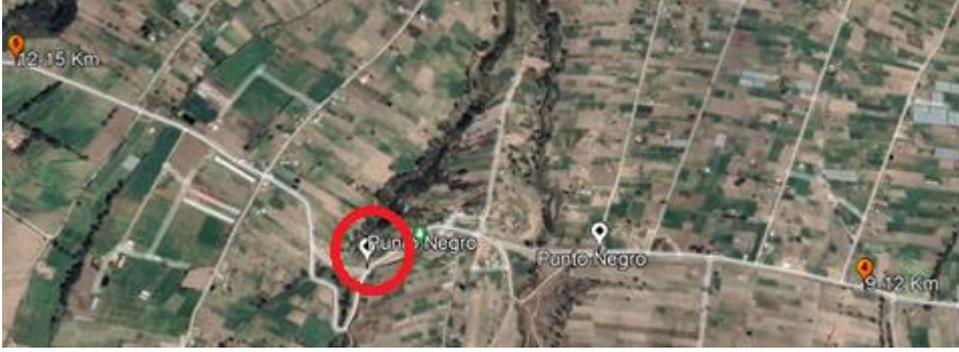
<p align="center">Problemática</p>	<p align="center">Solución</p>
	<p>En este punto negro, hay evidencia de una pendiente de bajada que termina con una curva cerrada, en la cual los conductores irrespetan el límite de velocidad, ocasionando siniestros de tránsito, daños materiales, daños a la infraestructura vial, daño a la</p>	<p>Implementar señales de tránsito preventivas (descenso pronunciado, curva cerrada) y reglamentaria (límite máximo de velocidad en rectas es de 50 Km/h y en curvas cerradas de 20 Km/h) que notifiquen al usuario de los fenómenos que se presentan en la vía.</p>

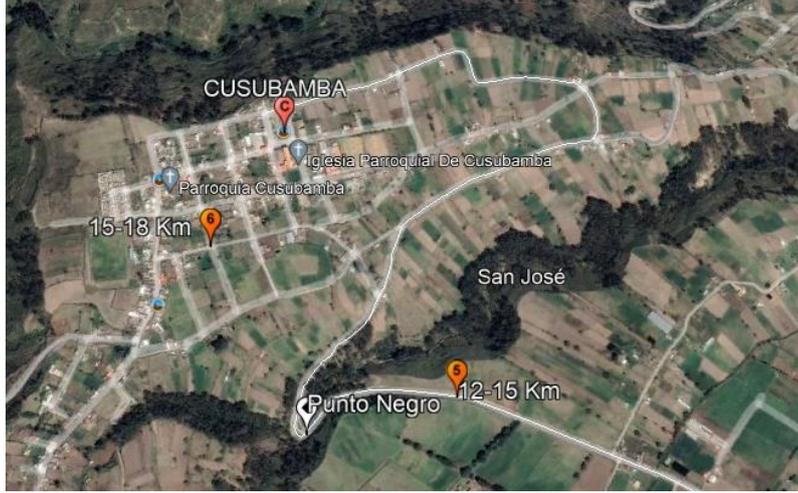
Problemática	Solución
	En este punto negro, hay evidencia de una pendiente de bajada que termina con una curva cerrada, en la cual los conductores irrespetan el límite de velocidad, ocasionando siniestros de tránsito, daños materiales, daños a la infraestructura vial, daño a la integridad física y mental de las personas.	Implementar señales de tránsito preventivas (descenso pronunciado, curva cerrada) y reglamentaria (límite máximo de velocidad en rectas es de 50 Km/h y en curvas cerradas de 20 Km/h) que notifiquen al usuario de los fenómenos que se presentan en la vía.
