ESCUELA SUPERIOR POLITÉCNICA DE CHIMBORAZO
FACULTAD DE ADMINISTRACIÓN DE EMPRESAS
CARRERA GESTIÓN DEL TRANSPORTE

**“AUDITORÍA DE SEGURIDAD VIAL PARA LA VÍA E-20,
PAPALLACTA-CUYUJA-BAEZA, PROVINCIA DE NAPO
(37KM)”.**

Trabajo de Titulación

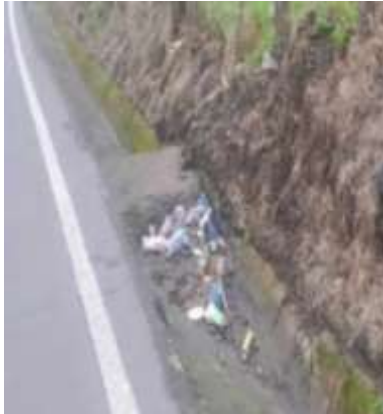
Problema	Abscisas	Lado		Foto
		Izquierdo	Derecho	
Obstáculos en las cunetas por elementos como piedras, maleza, basura, tierra etc.	0+100 - 0+150	x

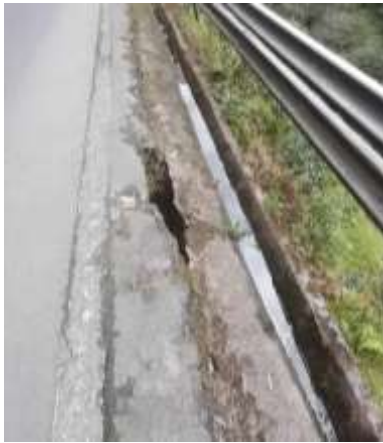
35+200 - 35+340	x		
	35+900 - 36+000	x	x	
	36+150 - 36+200		x	
	36+900 - 36+970		x	
Cunetas deterioradas	0+110 - 0+150	x

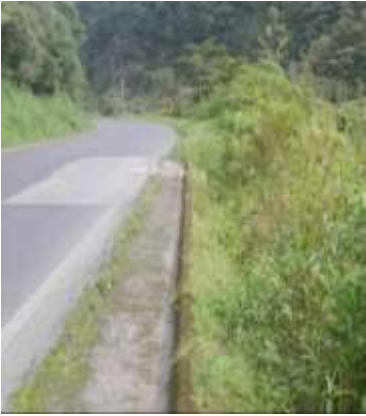
26+300 - 26+350		x	
	26+300 - 26+450	x		
	27+550 - 27+580		x	
	27+600 - 27+710		x	
Incumplimiento de las especificaciones técnicas de diseño (cuneta triangular).	28+400 - 28+600 28+080- 28+150		x

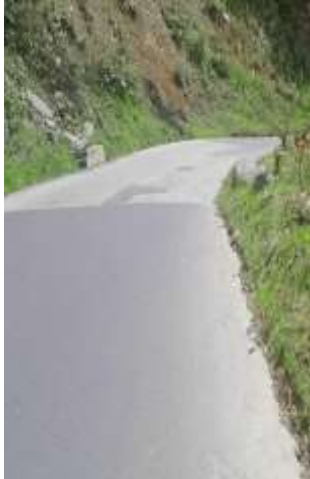
9+700 - 9+800		X	
	11+800 - 11+850	X	X	
	20+100 - 20+150		X	
	21+100 - 21+150		X	
	24+220 - 24+300		X	
	26+800 - 26+820		X	
La berma no dispone de delimitación.	7+120 - 7+250	X

Tramo	Problemática	Solución
12+370 - 12+395	Obstrucción de la berma por material rocoso, agua entre otros.	Mantenimiento y limpieza continua de todo material que obstruya e impida visualizar correctamente las líneas limitantes de la berma y la misma berma en sí.
2+080 - 2+100	Berma con daños físicos hundimientos, fisuras.	Realizar un trabajo de bacheo de la berma tanto del lado izquierdo y derecho.
9+700 - 9+800		
11+800 - 11+850		
20+100 - 20+150		
21+100 - 21+150		
24+220 - 24+300		
26+800 - 26+820		
7+120 - 7+250	La berma no dispone de delimitación.	Realizar la debida marcación de las líneas delimitadoras de berma para que sean claramente visibles.
7+560 - 7+600		
21+080 - 21+180		
22+200 - 22+290		
24+000 - 24+450		
27+600 - 27+710

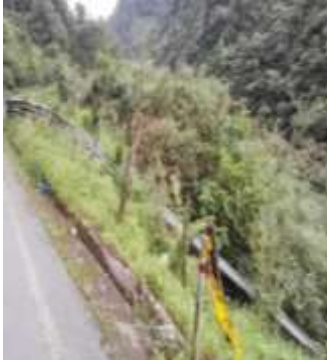
Problema	Abscisas	Lado		Foto
		Izquierdo	Derecho	
Deterioro de las barreras de contención.	1+630 – 1+700		X	 
	4+200 – 4+230		X	
	6+100 – 6+120		X	
	7+300 – 7+315		X	
	8+710 – 8+730		X	
	8+750 – 8+820	X		
	9+350 – 9+400		X

Las barreras de contención en la vía de estudio que muestran defectos en su infraestructura tienen una longitud total de 1.53 km, representando un 4.14%. De manera similar, las barreras de contención que no cumplen con las especificaciones de diseño totalizan 0.04 Km, equivalente al 0.11%. Además, se identificaron tramos de barreras de contención sin todos sus elementos reflectantes y con terminales en mal estado, sumando 0.42 Km y 0.25 Km, respectivamente, con porcentajes del 1.12% y 0.68%. Estos datos consideran el total de la vía de estudio, que comprende una longitud de 37 Km.

Tramo	Problemática	Solución
1+630 - 1+700	Imperfecciones y deterioro de las barreras de contención	Reemplazar aquellas barreras que ya no sirven o se encuentran en mal estado en el lado derecho de la vía para garantizar la seguridad de la circulación vehicular, dado que, en el lado derecho de la vía la mayor parte está formado por abismos que llevan directamente al río Papallacta además que en ciertos tramos encontramos tuberías pertenecientes a los oleoductos de GLP.
4+200 - 4+230		
6+100 - 6+120		
7+300 - 7+315		
8+710 - 8+730		
8+750 - 8+820		
9+850 - 9+900		
11+200 - 11+290		
12+400 - 12+460		
15+300 - 15+325		
15+400 - 15+415		
16+200 - 16+240		
16+610 - 16+620		
19+880 - 19+900		
20+100 - 20+150		
20+100 - 20+200

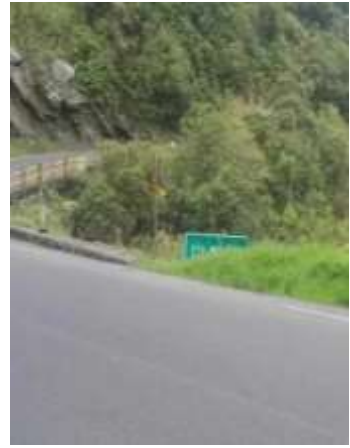
27+500	x			
	27+520	x			
	27+850	x			
	28+840	x			
	29+000		x		
	29+170		x		
	29+230	x			
	30+010		x		
	30+700		x		
	31+250	x			
	32+900		x		
	33+100	x			
	33+400	x			
	33+700	x			
	33+760	x			
	34+200		x		
No se puede observar fácilmente la señalética.	36+000	x	x

La señalética vertical no cumple con las especificaciones técnicas de ubicación en un total de 1725 m (1.73 km) representando el 4.7% del estudio del tramo, el total de señalética deteriorada y en mal estado corresponde a un total de 20965 m (57km) teniendo un porcentaje elevado del

Señalización vertical	Señalética deteriorada e inexistente.	Implementar señalética vertical regulatoria de NO REBASAR tanto en lado izquierdo y derecho, además de una señal preventiva (VIA SINUOSA) en el lado derecho de la vía, y dar el mantenimiento o cambio de la señalética en mal estado.
Señalización horizontal	Poca visibilidad de líneas divisoras de carril y berma.	Remarcar las líneas con pintura especializada, formulada con resinas acrílicas para mayor duración y visibilidad.
Iluminación	Ausencia e ineficiencia de elementos luminosos.	Dar continuidad al alumbrado público, implementar los debidos postes delineadores y tachas.
Cunetas	Vegetación y daño en su infraestructura.	Dar limpieza y reconstruir las cunetas que se encuentren deterioradas.
Barreras de contención	Daño en la infraestructura.	Renovar las barreras de contención que se encuentran inutilizables.

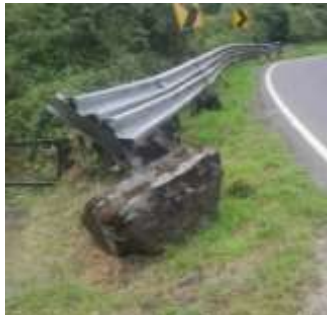
Problema	Abscisas	Lado		Foto
		Izquierdo	Derecho	
Los amortiguadores de impacto se encuentran en mal estado (deterioro, vegetación).	1+450 - 1+500		x

Tramo	Problemática	Solución
1+450 - 1+500	Los amortiguadores de impacto se encuentran en mal estado (deterioro, vegetación).	La vía de estudio corresponde a una estatal primaria, y sus amortiguadores de impacto son específicos para vehículos livianos y no para buses y camiones de carga pesada, por ende, se debería considerar colocar atenuadores de impacto redireccionables.
4+230 - 4+240		
8+730 - 8+740		
16+200 - 18+220		
23+500 - 23+510		
25+710 - 25+720		
25+850 - 25+875		
29+150 - 29+165
