“ANÁLISIS DE MODOS DE FALLA PARA MEJORAR LA FIABILIDAD EN LOS MOTORES CATERPILLAR SERIE 3500 DE LA ESTACIÓN GUANTA BLOQUE 56 DE LA EMPRESA PETROAMAZONAS EP”

Trabajo de Titulación modalidad Proyectos de Investigación y Desarrollo, presentado ante el Instituto de Postgrado y Educación Continua de la ESPOCH, como requisito parcial para la obtención del grado de **MAGISTER EN GESTIÓN DEL MANTENIMIENTO INDUSTRIAL**

Marzo 2017

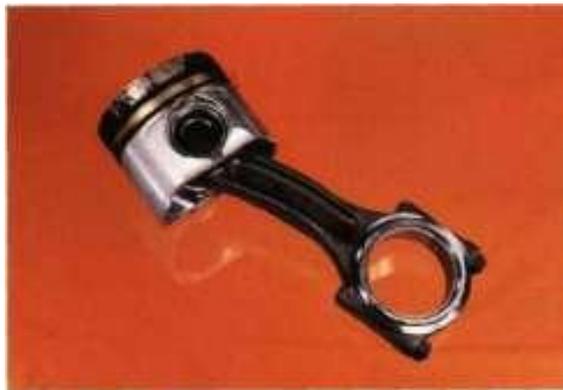
En la siguiente figura se muestra biela doblada por bloqueo hidráulico, en donde no hay daños causados por el impacto de fuerzas externas.

Figura 10-2 Biela doblada debido al bloqueo hidráulico

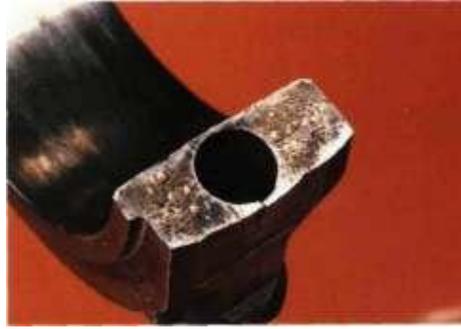
El diámetro interior del cojinete muestra el contacto directo entre el cigüeñal y la biela después de que el cojinete se martilló en trozos delgados.

Figura 16-2 Daño en biela

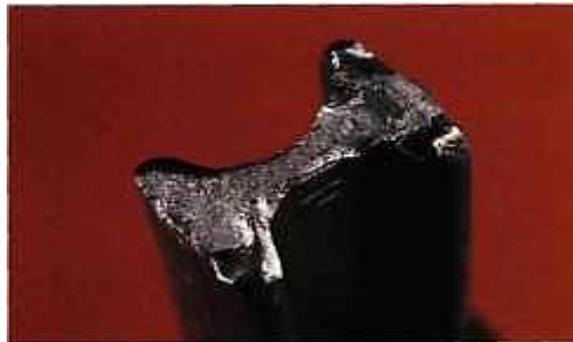
Partiendo caras de la biela se observa extrema corrosión por rozamiento de las cargas de martilleo pesada debido a la mayor holgura entre el muñón del cigüeñal y el agujero del cojinete.

Figura 17-2 Fractura por fatiga de cojinete

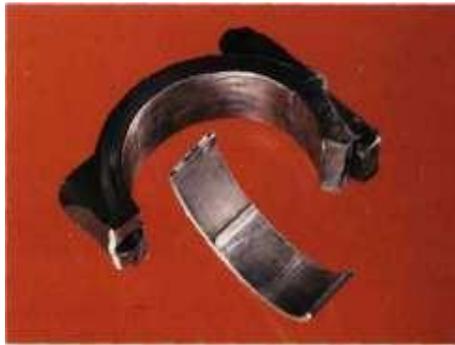
La reutilización de las piezas dañadas, inadecuadas o con errores de reensamblado pueden causar fallos. Las señales de uso pueden indicar indicios de corrosión, piezas sueltas o de aumento de tensión anormales.

Figura 18-2 Biela fracturada.

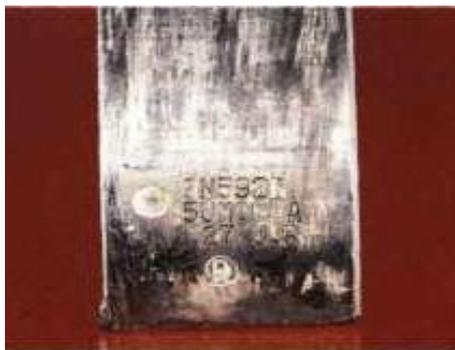
Esta biela se fractura a través de un asiento de la cabeza del perno. El otro lado muestra el efecto de bisagra típico indicando que era el último lado a abrirse.

Figura 19-2 Parte posterior de cojinete fracturado.

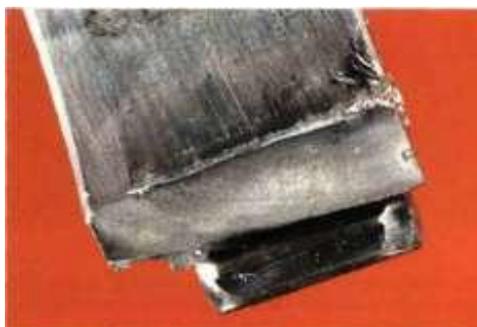
La parte posterior del cojinete indica que no se ha hecho girar, fue liberado de la perforación, es de 1,27 mm (cigüeñal ha sido de tamaño inferior a una reparación anterior).

Figura 20-2 Fractura en el interior del orificio del cigüeñal.

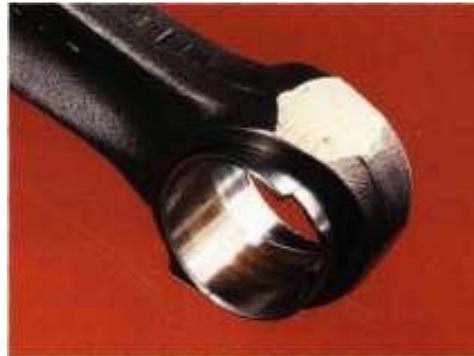
Se debe tener en cuenta la corrosión por fricción en la superficie del agujero que causó un elevado esfuerzo y la fractura por fatiga. La corrosión de contacto estuvo presente durante la reparación anterior o debido al gran tamaño del orificio durante el reacondicionamiento.

Figura 21-2 Bujete de la barra reemplazado

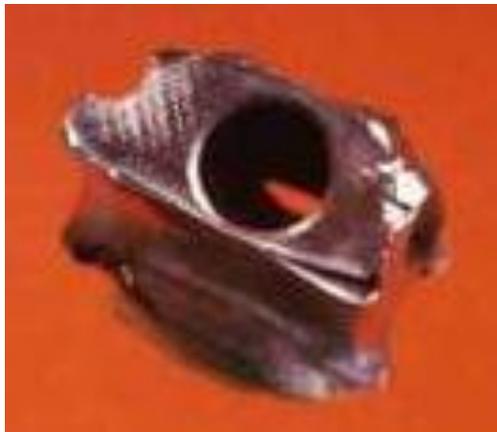
El cojinete muestra daños menores. Se debe tener en cuenta la bisagra sobre la superficie de separación inferior.

Figura 23-2 Caras con marcas de pulido

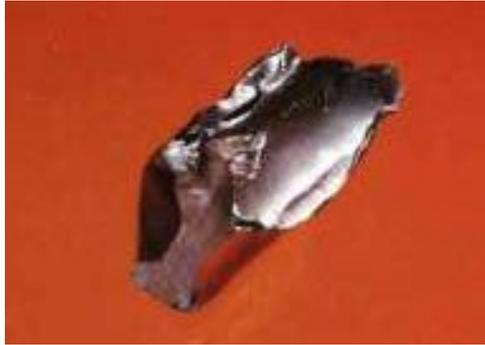
Caras partidas tienen muy poca corrosión de contacto. Marcas de pulido de trama cruzada son todavía visibles.

Figura 24-2 Cabeza de vástago roto.

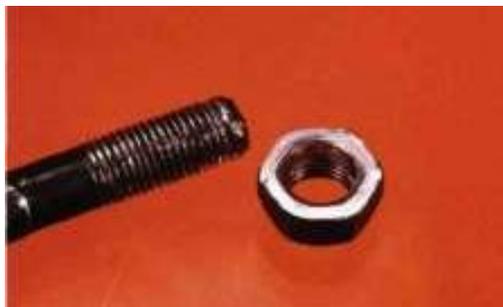
La pieza del vástago se rompe debido al impacto secundario, presenta daños de cizalla.

Figura 25-2 Pernos con daño.

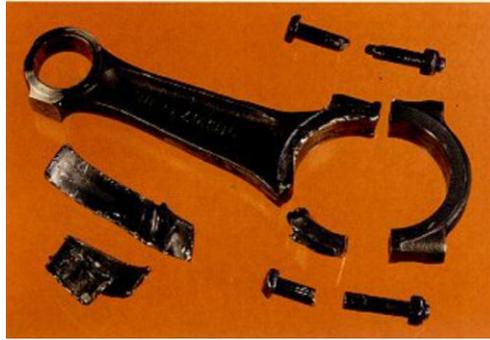
- a) Cojinete sin hilar fino sobre todo los daños por impacto secundario.
- b) Poca o ninguna corrosión por fricción en las caras de las chaquetas.
- c) Un perno ya sea con una fractura por fatiga o daños de cizalla.
- d) De la superficie de separación opuesto al lado en el que el perno se cortó o se fracturó.
- e) Perno de la bisagra en el lado falló en fractura.

Figura 26-2 Fallo debido a un perno roto.

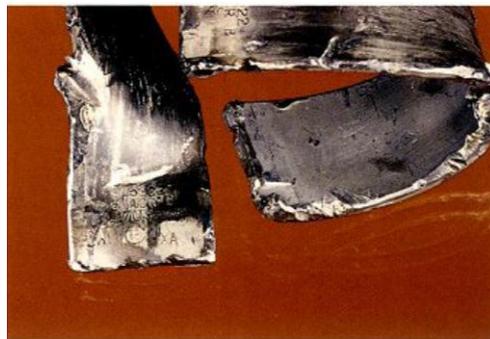
El perno superior tiene una fractura dúctil de sobrecarga.

Figura 27-2 Cojinete con poco daño.

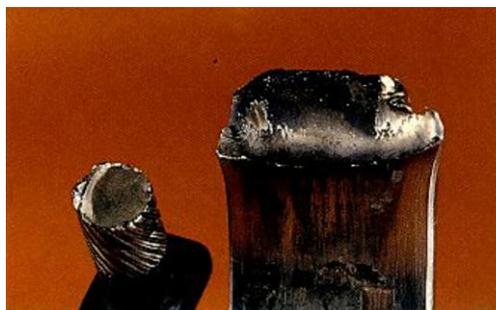
Cojinete muestra poco daño solamente por el efecto secundario. Cojinete es de 1,27 mm de tamaño inferior al cigüeñal que indica una reparación anterior.

Figura 28-2 Vástago y perno con daño.

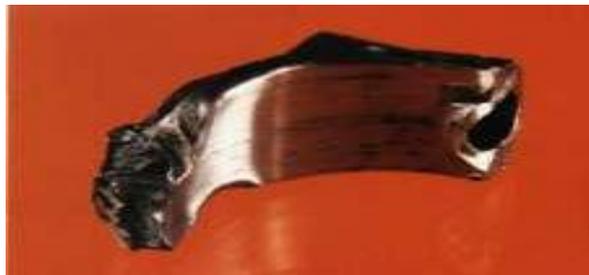
El cojinete no está hilado y tiene solamente un daño resultante.

Figura 32-2 La parte superior de la biela tiene una fractura dúctil que indica daño resultante.

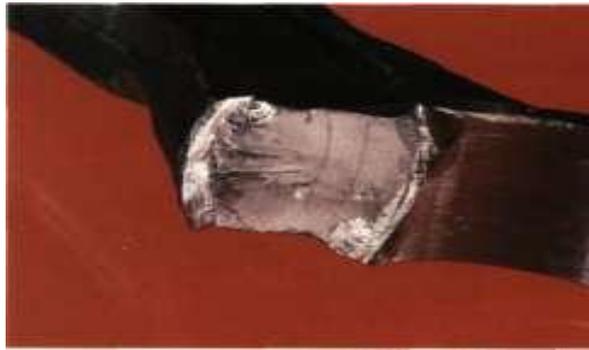
Figura 33-2 La fractura de biela es la fatiga con sitios de iniciación por debajo de la superficie de granallado.

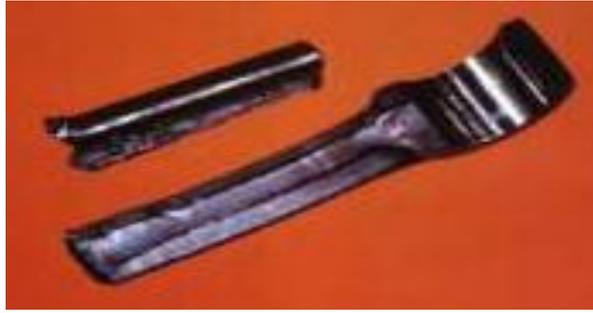
El tratamiento térmico aplaca las grietas también pueden ocurrir en bielas. Se forman cuando las partes calientes se enfrían demasiado rápido después del tratamiento térmico, provocando tensiones altas y repentinas de contracción. Las señales de uso son una pre-grieta frágil oscuro a partir de la superficie de una pieza.

Figura 35-2 Una grieta de temple causa una severa elevación de tensión.

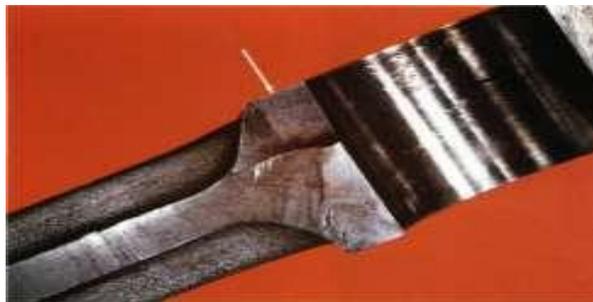
Figura 36-2 Superficie oscura, rugosa en la parte superior de la fractura vista más de cerca.

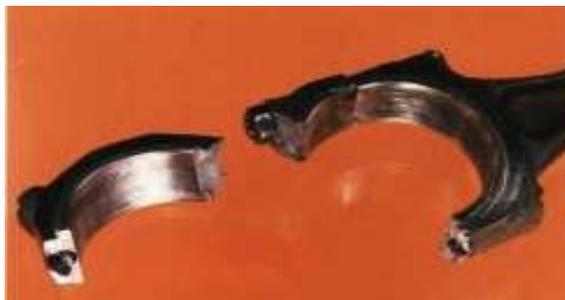
Después del tratamiento térmico, bielas son granalladas y mecanizadas. Dependiendo del diseño, algunos asientos de cabeza de perno son granallado de nuevo. Si cualquiera de estas operaciones se realizan de forma inadecuada, pueden surgir problemas.

Figura 37-2 Indica una fractura por fatiga, se ha separado la biela en un asiento de la tuerca.

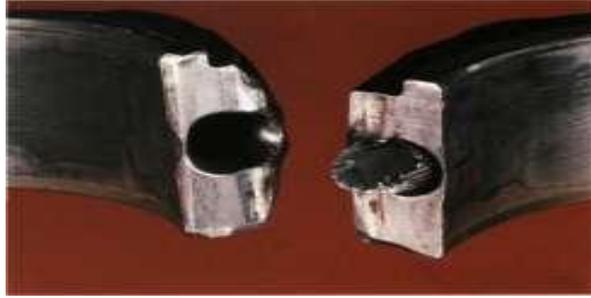
Figura 38-2 Se ha sobrecargado el otro lado, la bisagra dúctil y fractura del perno.

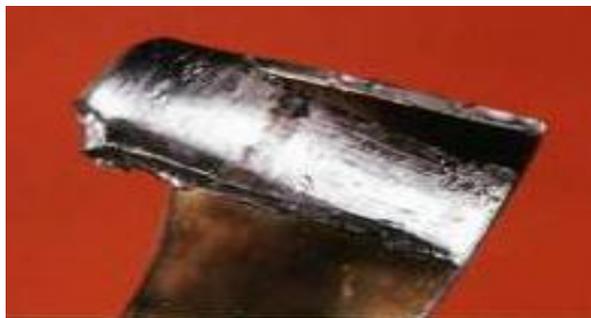
Figura 40-2 Impacto y los daños de cizalla indican que el orificio de la biela abrieron primero.

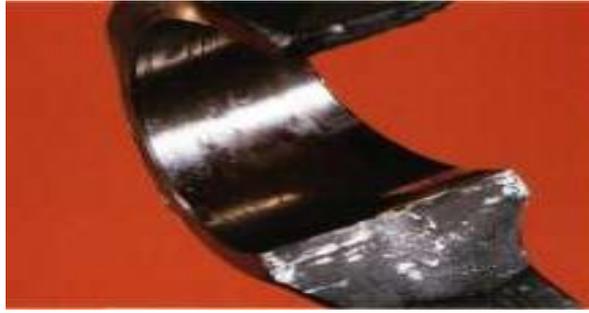
Figura 41-2 Fractura por fatiga de partida

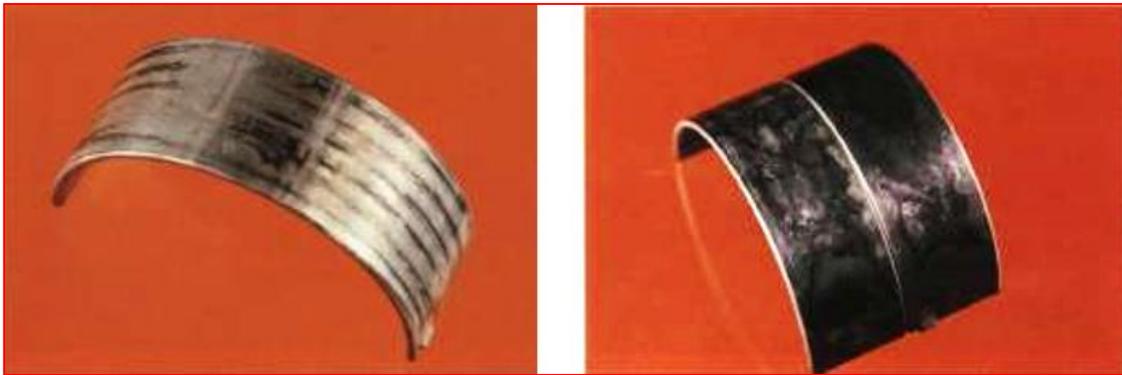
Si se mantiene en servicio demasiado tiempo o si se opera bajo condiciones severas, las grietas de fatiga pueden desarrollarse en la capa de aluminio y causar desprendimientos.

Figura 49-2 Decoloración en los cojinetes.

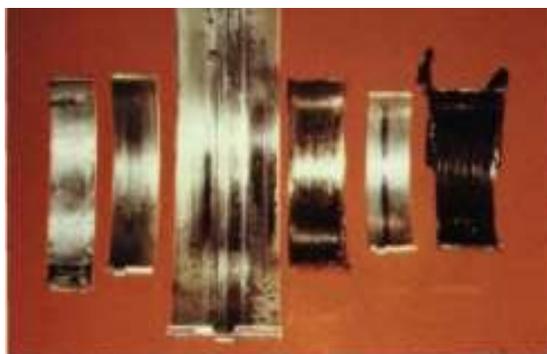
Cuando se produce un desgaste anormal, daño físico que se realiza nos puede dar las pistas o "señales de uso" que nos guían a la causa correcta de la falla.

Figura 50-2 Condiciones anormales

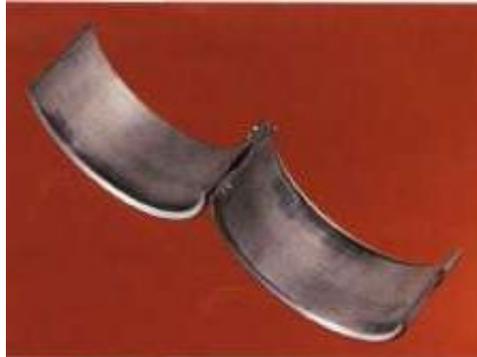
Los colores de revenido en piezas de acero indican la presencia de altas temperaturas y son generalmente el resultado de una falla del rodamiento.

Figura 57-2 El desgaste del lado opuesto sobre cojinete indica carga desalineada.

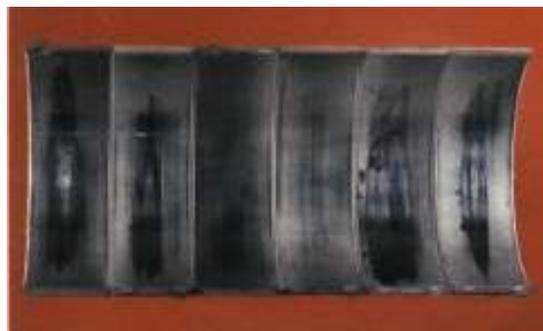
El desgaste adhesivo resulta cuando se produce el contacto de metal a metal y las temperaturas de la superficie se vuelven lo suficientemente altas como para causar que el plomo-estaño, aluminio, acero o capas de los cojinetes se fundan y se adhieran al cigüeñal. Hay muchas causas fundamentales de desgaste adhesivo. Se debe seguir los hechos y las "señales de uso" para encontrar la causa correcta de la falla.

Figura 61-2 Señales de uso de desgaste adhesivo.

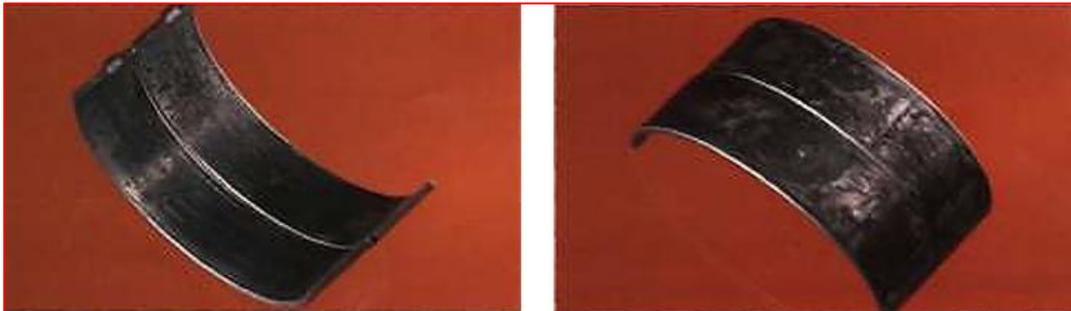
Los muñones de cojinetes principales del cigüeñal principales por lo general tienen un aspecto "esmerilado" (excepto cerca del orificio de aceite), debido a las erosiones provocadas por la formación de arco eléctrico.

Figura 69-2 Daño de picaduras de descarga eléctrica

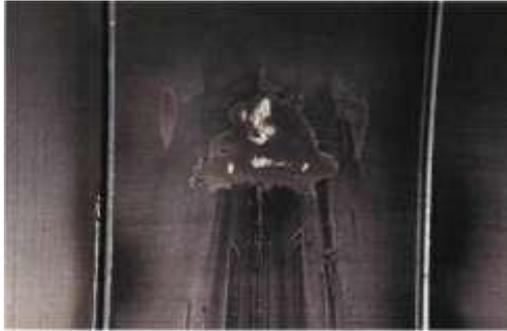
Es normal ver los daños erosión por cavitación en cojinetes con altas horas operación los cuales han operado en condiciones de alta velocidad y de carga.

Figura 70-2 Erosión por cavitación que no provoca fallas.

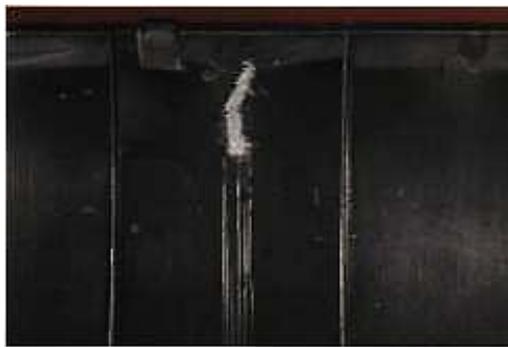
Debido al incremento de las presiones delante de la película de aceite sobre las zonas de alta carga, las burbujas se chocaran y el daño ya está hecho fuera de la zona de carga. La erosión por cavitación rara vez provoca fallas.

Figura 71-2 Erosión por cavitación que acorta la vida del cojinete.

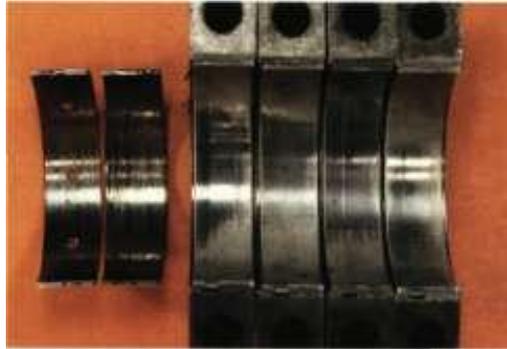
La corrosión por fricción se produce cuando las piezas tienen poco ajuste, pero están obligados a moverse uno contra el otro por las cargas aplicadas. La carga puede ser anormal, su ajuste puede no ser lo suficientemente apretado. La microsoldadura de asperezas, retirada de metal (picaduras) y acumulación de óxido puede ocurrir.

Figura 72-2 Corrosión por fricción

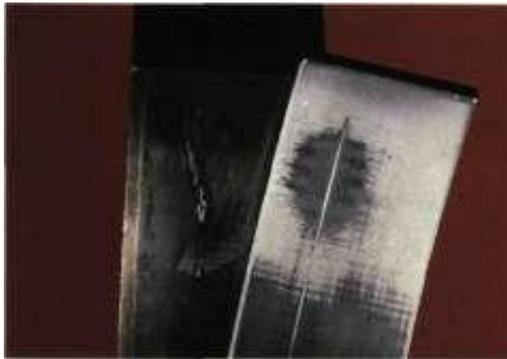
Un cojinete principal falló después de 50 horas de reparar el motor. Los cojinetes nuevos se habían instalado en agujeros que tenían acumulaciones de corrosión por fricción. Esto levanto los nuevos cojinetes y causó sectores calientes.

Figura 73-2 Al mover el tercer rodamiento en el lado revela la acumulación irregular de óxido y el sector caliente en la superficie correspondiente.

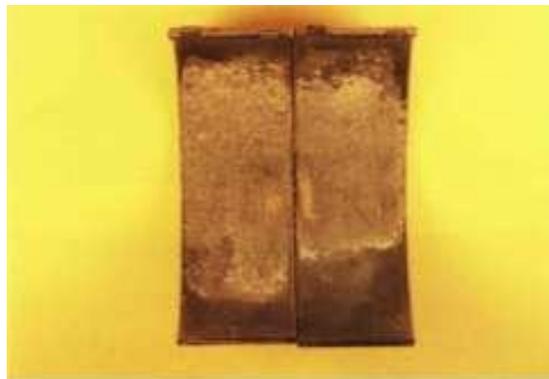
Mientras que el desgaste corrosivo es más notable en el forro, anillo, vástago de válvula y la guía de áreas, los cojinetes están también a veces atacados.

Figura 75-2 Cojinetes atacados por ácido.

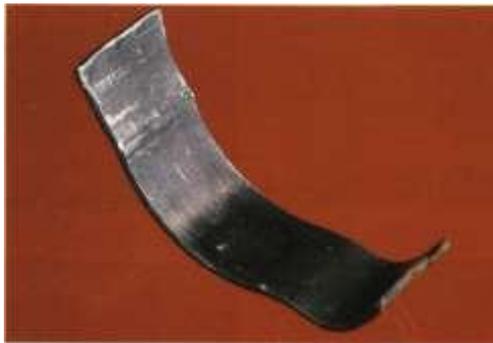
Los cojinetes que han sido sometidos a daños por impacto secundario a menudo no tienen un desgaste anormal presente en su superficie pero no se han roto, doblado, torcido o deformado por las fuerzas de impacto. Estas señales de uso nos dicen que los cojinetes son resultado no de las causas profundas de los fallos y que fueron liberados de sus guías durante el funcionamiento. Y, debemos inspeccionar los agujeros de los cojinetes.

Figura 77-2 Daño por impacto.

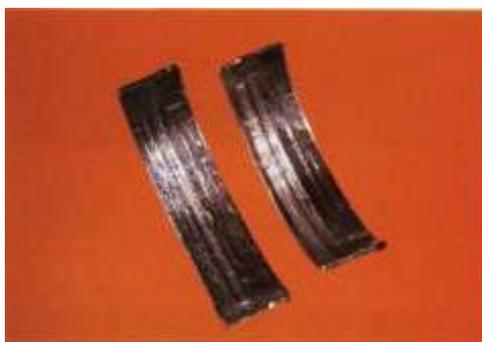
Las superficies a menudo no mostrarán el desgaste adhesivo y abrasivo anormal.

Figura 78-2 Daño abrasivo secundario de cojinete.

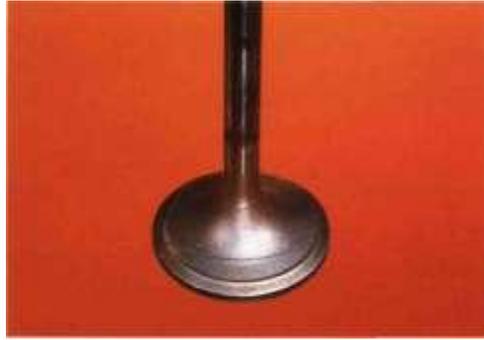
Las fracturas de acordes pueden ser por la fatiga. Causan la separación de una parte de la cabeza. Ya que se producen a lo largo de una cuerda del círculo de cabeza de la válvula, se llaman fracturas "acordes". Ellas comúnmente son el resultado de las altas temperaturas, pero también pueden resultar de la desalineación o daños por impacto.

Figura 92-2 Grietas en válvula.

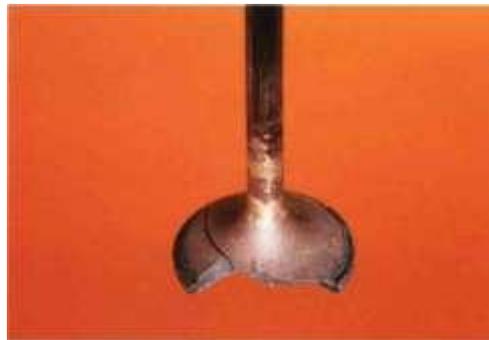
Las grietas por fatiga a menudo comienzan en la parte inferior del radio de empalme.

Figura 93-2 Válvula rota.

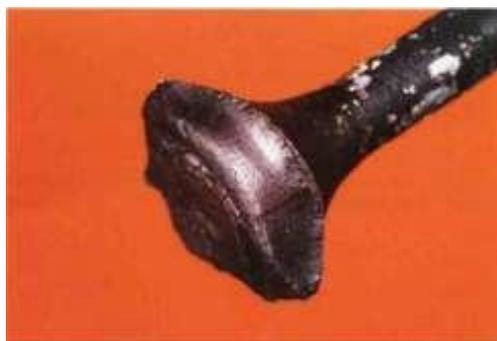
Las grietas progresan a través de la cabeza de la válvula hasta que un pedazo se desprende.

Figura 94-2 Fractura en válvula por fatiga curvada.

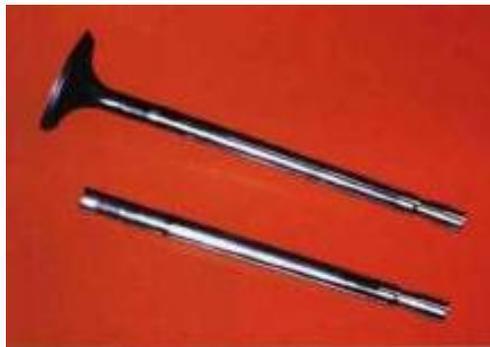
Impacto provoca fracturas que son dúctiles o frágiles y mucha deformación plástica debe ser observadas.

Figura 95-2 Las válvulas pueden ser golpeadas, dobladas y se fracturan por choque o impacto de carga.

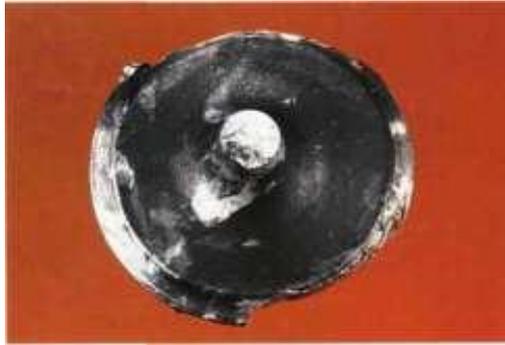
Una inspección detallada a menudo muestra una fractura por fragilidad, por encima de la cabeza de válvula.

Figura 97-2 Otras veces las fracturas serán mucho más dúctiles con daños por impacto secundario.

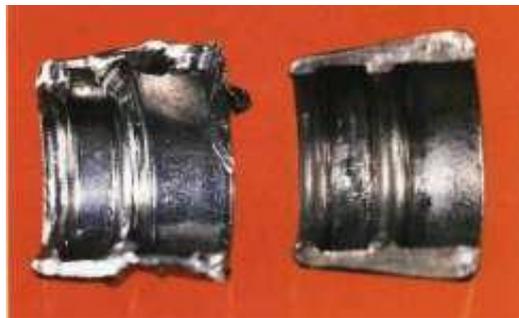
Figura 98-2 Daños por impacto secundario en chavetas.

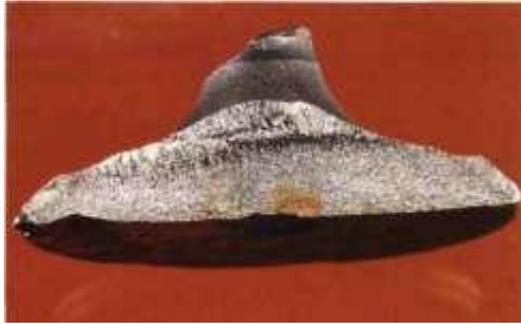
Esta válvula ha sufrido dos fracturas. La fractura superior parece ser una forma rápida, dúctil o fractura frágil.

Figura 100-2 Fractura cordal inferior de válvula.

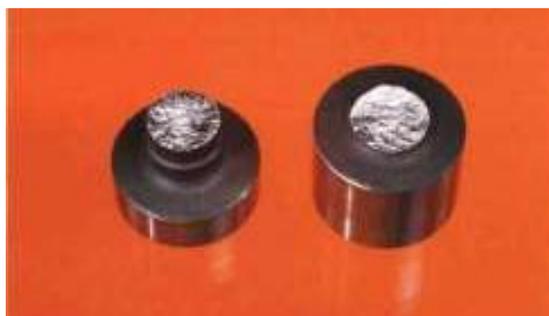
La carga de impacto puede causar varillas dobladas y los elevadores de válvulas fracturados.

Figura 102-2 Identificación de la carga de impacto.

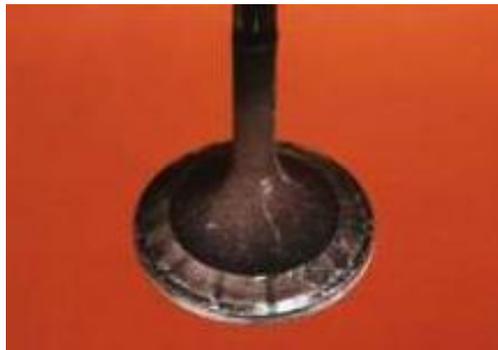
La fuga de la quema de gases de combustión entre la cara de la válvula y su asiento puede causar la erosión y la fusión de la cabeza de la válvula. Hay muchas causas de la filtración, tales como la acumulación de cenizas y depósitos de carbón en la cara de la válvula, el material extraño (auto-generada, así como fuera originario), grietas térmicas en la cabeza de la válvula, la válvula doblada, guía desalineado, asiento dañado.

Figura 103-2 Válvula trabada.

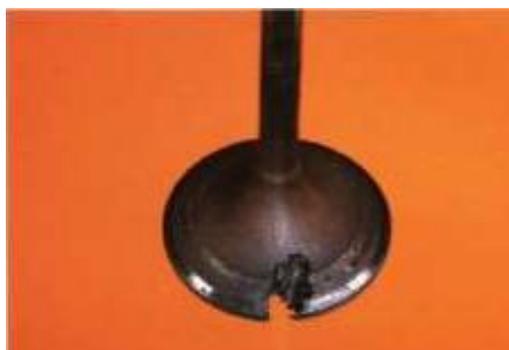
El gas de combustión se escapa por la cara de la válvula a través de la acumulación de cenizas y carbono. La acumulación es la causa de una combustión incompleta, sin rotación de la válvula.

Figura 104-2 Comienza la canalización con el aumento de fuga.

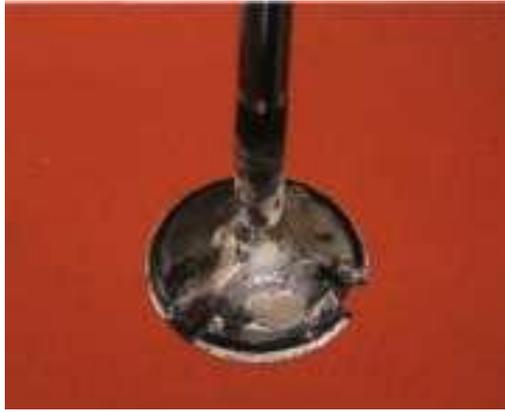
Figura 105-2 La canalización se hace más grande y se produce en más lugares.

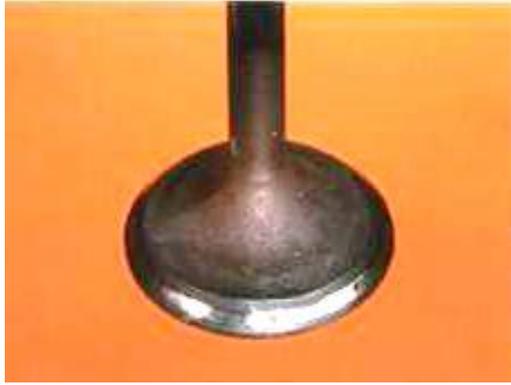
Figura 107-2 Las picaduras en las válvulas de asiento puede ser resultado de un ataque corrosivo.

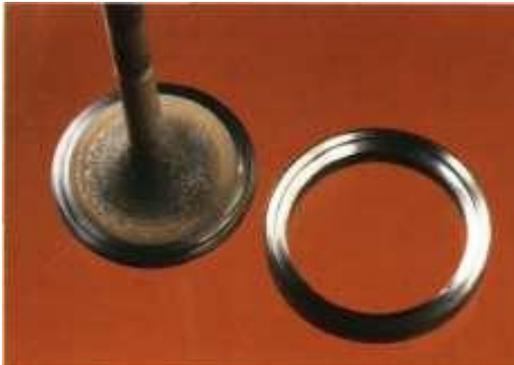
Figura 108-2 Desgaste por ranurado profundo.

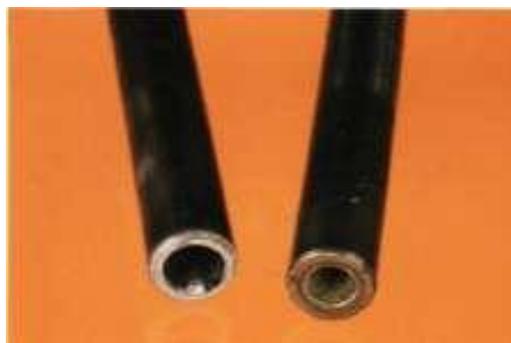
Figura 109-2 El desgaste excesivo de la guía de la válvula puede ocurrir en un ambiente corrosivo.

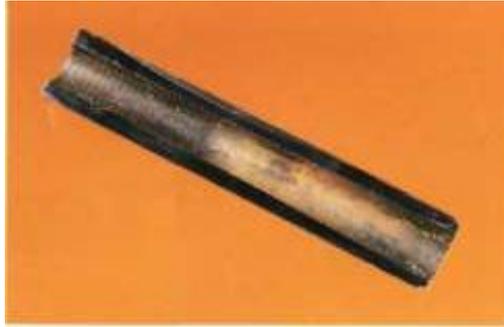
Figura 110-2 Vista interior de la guía de la válvula de escape con desgaste corrosivo.

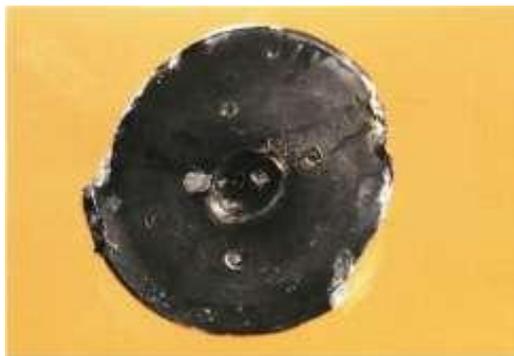
Figura 111-2 Válvula con daños por material extraño

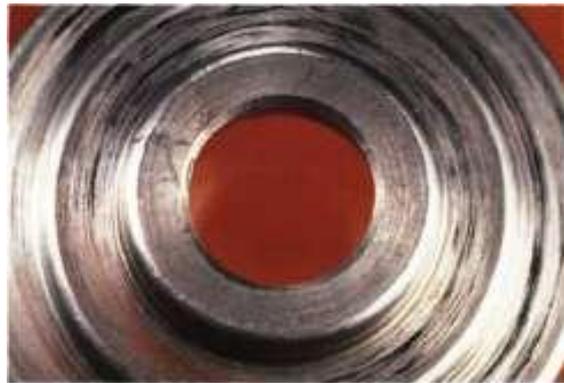
Figura 115-2 Retenedor con grietas finas de procesamiento.

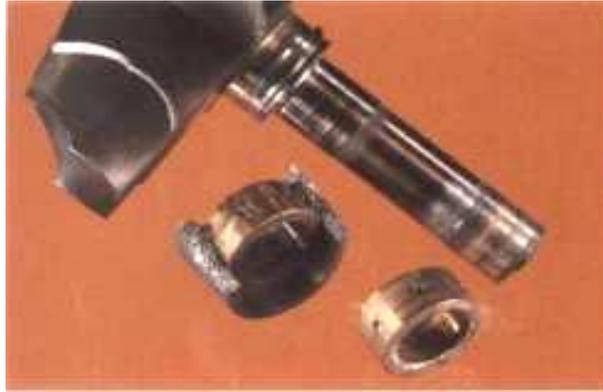
Figura 124-2 El desgaste adhesivo y la presencia de colores de revenido sobre el eje central indica la inadecuada alimentación de aceite y eliminación de calor.

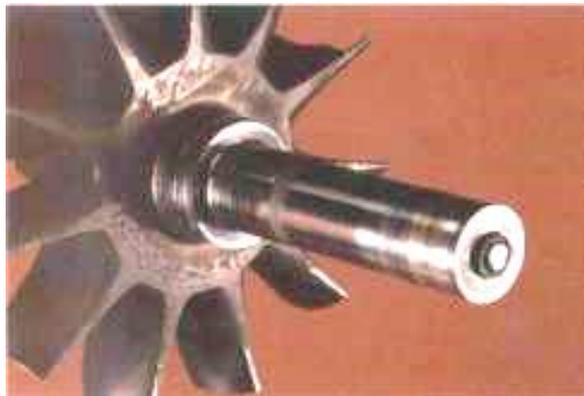
Figura 126-2 Las fracturas deben ser inspeccionados y clasificados. Esta fractura parece ser una fractura rápida, secundaria que se origina en el filete donde los cambios de diámetro.

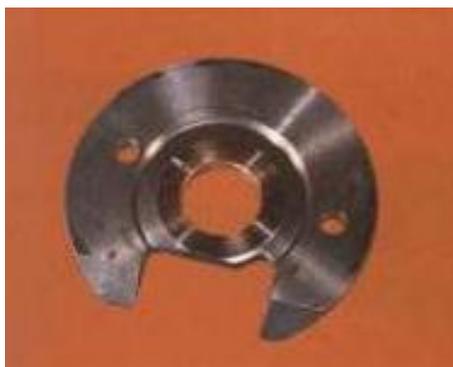
Figura 132-2 Corte abrasivo.

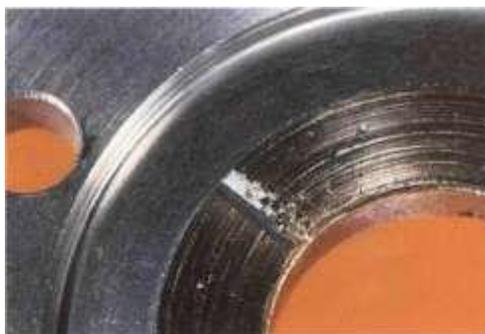
Figura 133-2 Superficie con desgaste.

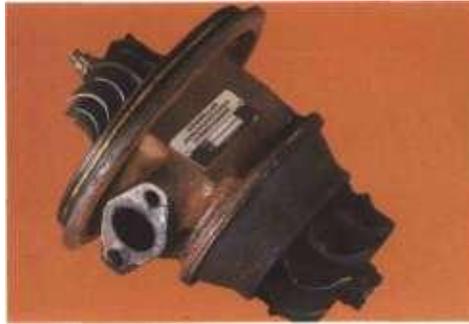
Figura 136-2 Daño en turbina por ingreso de objetos extraños.

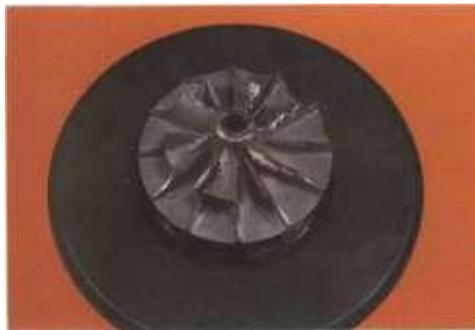
Figura 137-2 Daño en rueda de compresor por ingreso de objetos extraños.

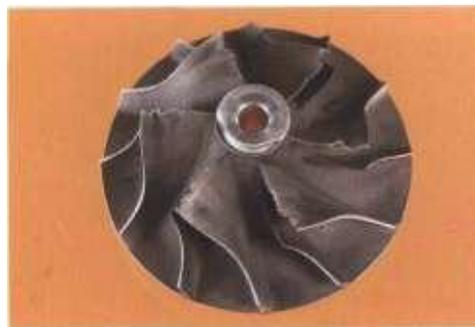
Figura 138-2 El material extraño más pequeño va a hacer un daño menos severo en el mismo lugar.

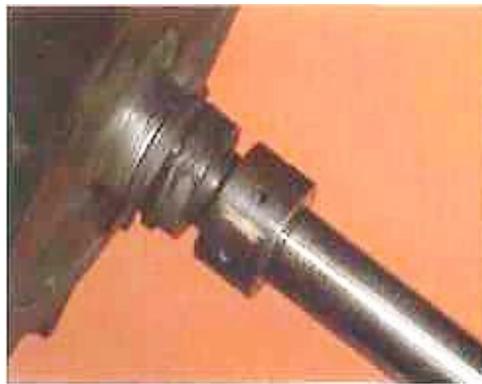
Figura 139-2 El rodamiento del lado caliente tiene desgaste abrasivo fino por el aceite carburado.

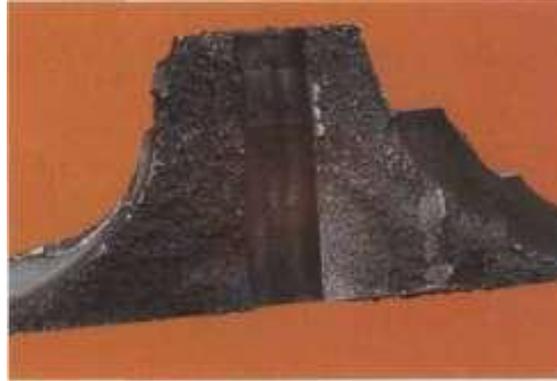
Figura 143-2 Grieta por fatiga.

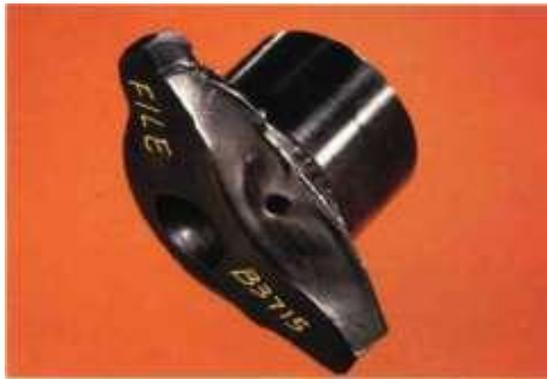
Figura 144-2 Fatiga por Flexión.

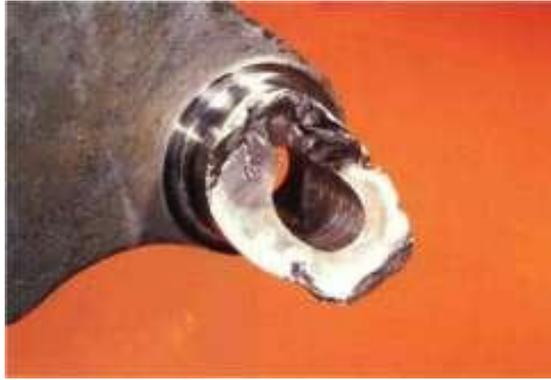
Figura 145-2 Fatiga por Torsión.

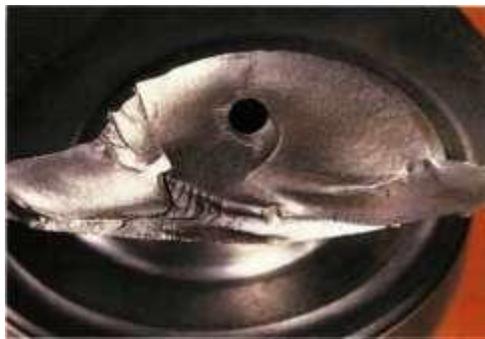
Figura 147-2 Fallo cigüeñal por desalineación.

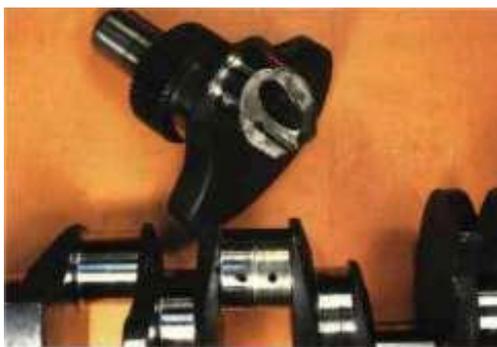
Figura 148-2 Fallo del cigüeñal por calor.
