ESCUELA SUPERIOR POLITÉCNICA DE CHIMBORAZO
FACULTAD DE ADMINISTRACIÓN DE EMPRESAS
ESCUELA DE INGENIERÍA EN GESTIÓN DE TRANSPORTE

TRABAJO DE TITULACIÓN

ESTUDIO DE ACCESIBILIDAD VIAL PARA PERSONAS CON MOVILIDAD REDUCIDA EN LA ZONA CENTRO DEL CANTÓN AMBATO, PROVINCIA DE TUNGURAHUA.

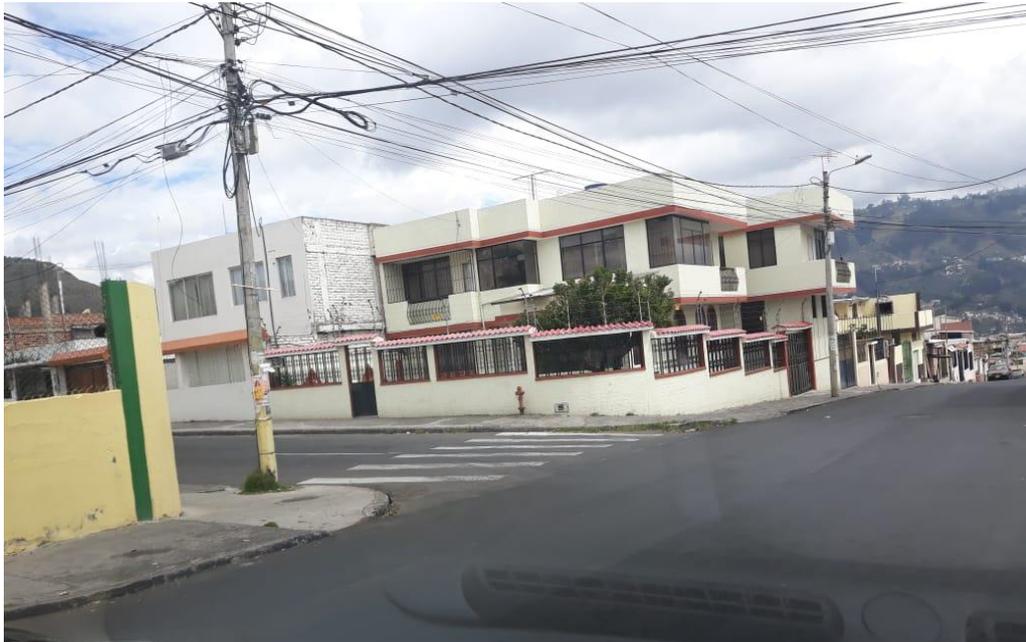
con mucha dificultad como se puede observar en la siguiente imagen, ya que antes no se aplicaba la normativa, la mayoría de la ciudad no posee las rampas aptas.

Ilustración 3-4: Paso cebra – cruce incompleto

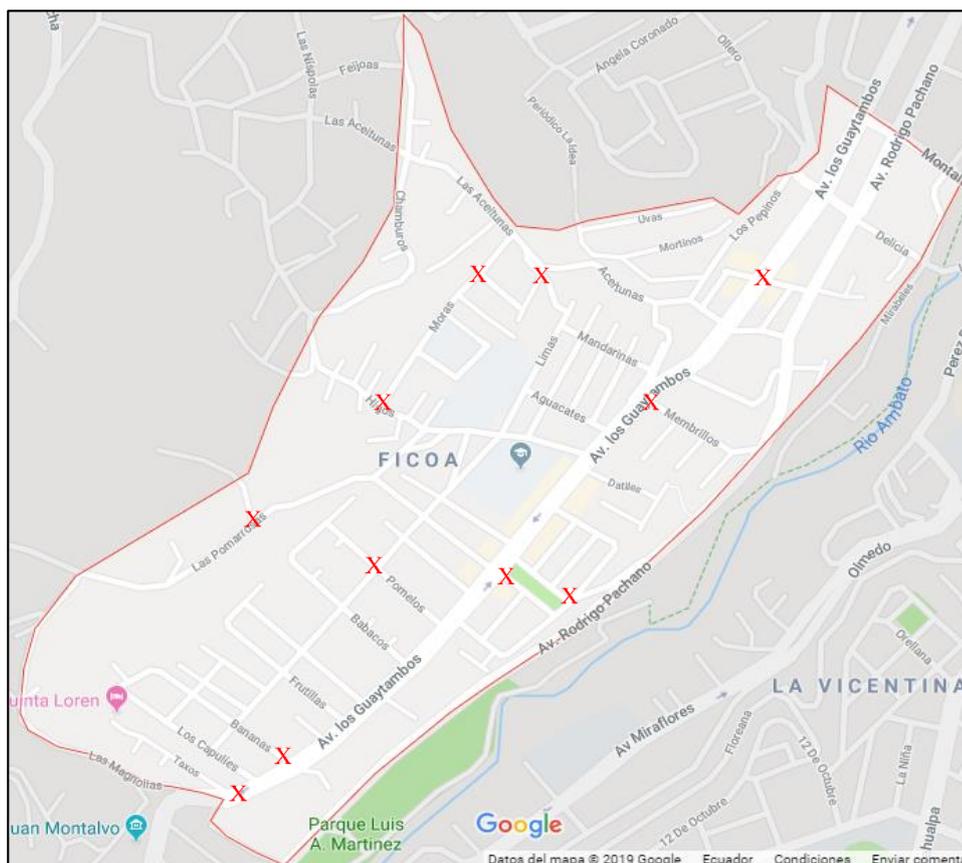
Ilustración 14-4: Puntos a mejorar en la parroquia Atocha - Ficoa

En los límites de la presente parroquia se concluye que existe una deficiencia de accesos estando 4 en estado regular, 2 en buen estado y 3 en mal estado; estos no poseen ningún tipo de señalética para personas con movilidad reducida, ya que en su mayoría son residenciales, siendo el 77,78% de hormigón y el 22,22% de adoquín, a su vez las veredas se encuentran un estado regular pero algunas calles se encuentran en mal estado y otras ni se encuentran asfaltadas o son de tierra aún. La semaforización en su mayoría posee tiempo para el paso peatonal pero no el sonido apto para las personas con algún tipo de discapacidad auditiva. Cabe recalcar que en el límite de la calle Mirabeles existe una parte de la vía de acceso exclusivo para personas con movilidad reducida. El mismo que es el ingreso a un gran parque de la ciudad.

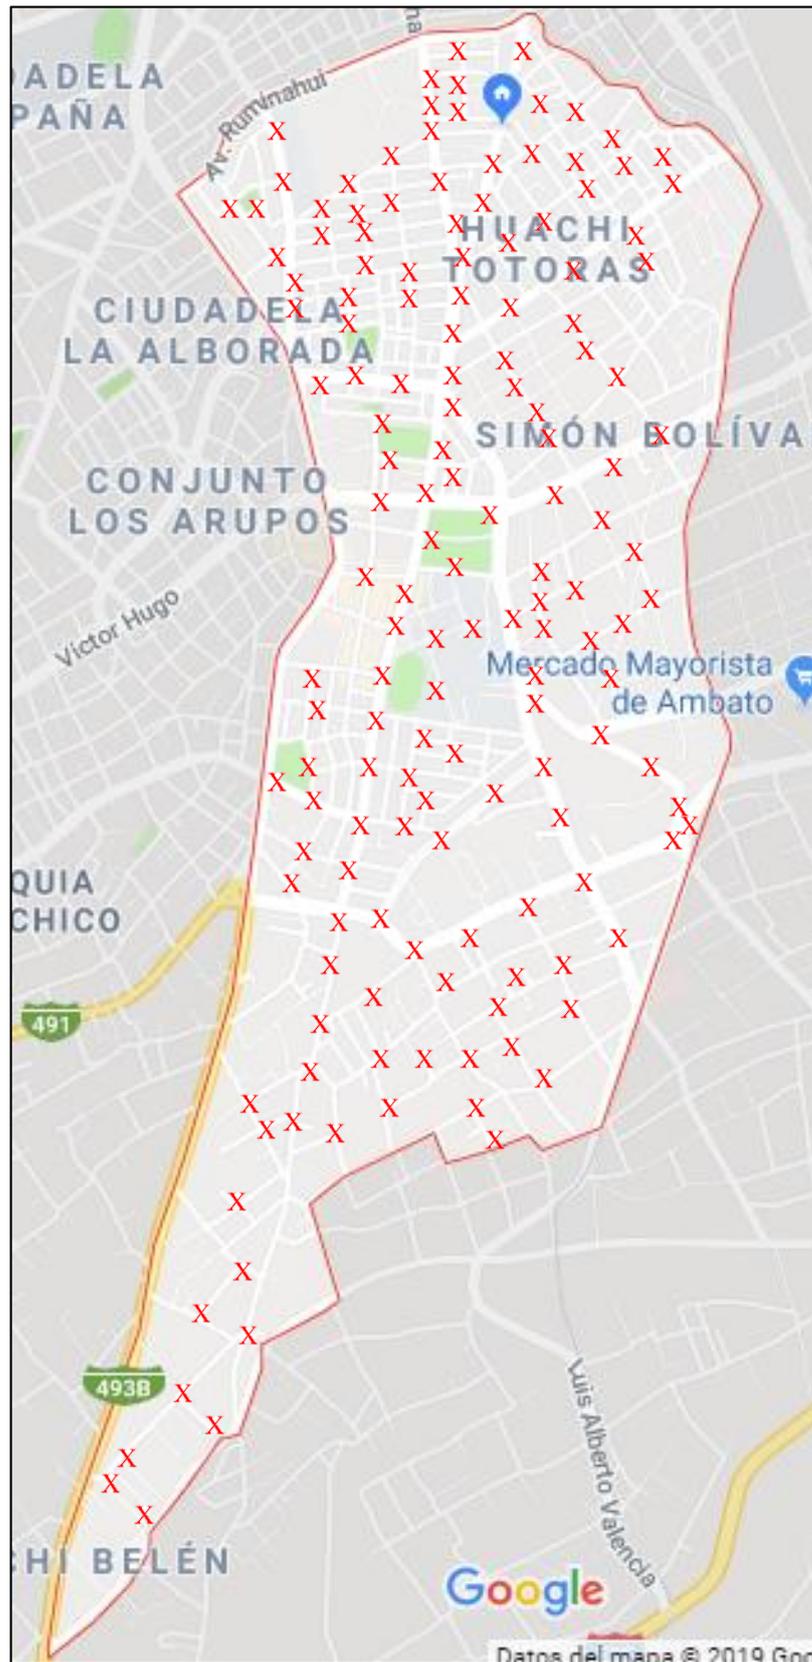
Ilustración 15-4: Puntos a mejorar en la parroquia Celiano Monge

En la presente parroquia se puede observar claramente que es una de las más atractoras, existiendo parques, centros comerciales, bancos, lugares de comida, escuelas, colegios, entre teniendo el número de rampas siguientes: 68 en estado regular, 54 en buen estado y 19 en mal estado. En las calles del centro de la parroquia existen varios accesos señalizados, pero en otros lugares, se puede especificar como en los mercados y parques renovados o creados recientemente, estos lugares poseen las rampas y la señalética correspondiente, siendo el 78,01% de hormigón y el 21,99% de adoquín. En cuanto a la semaforización, la mayoría poseen el tiempo para el paso a peatón con su respectivo sonido, mientras que los restantes son antiguos aún.

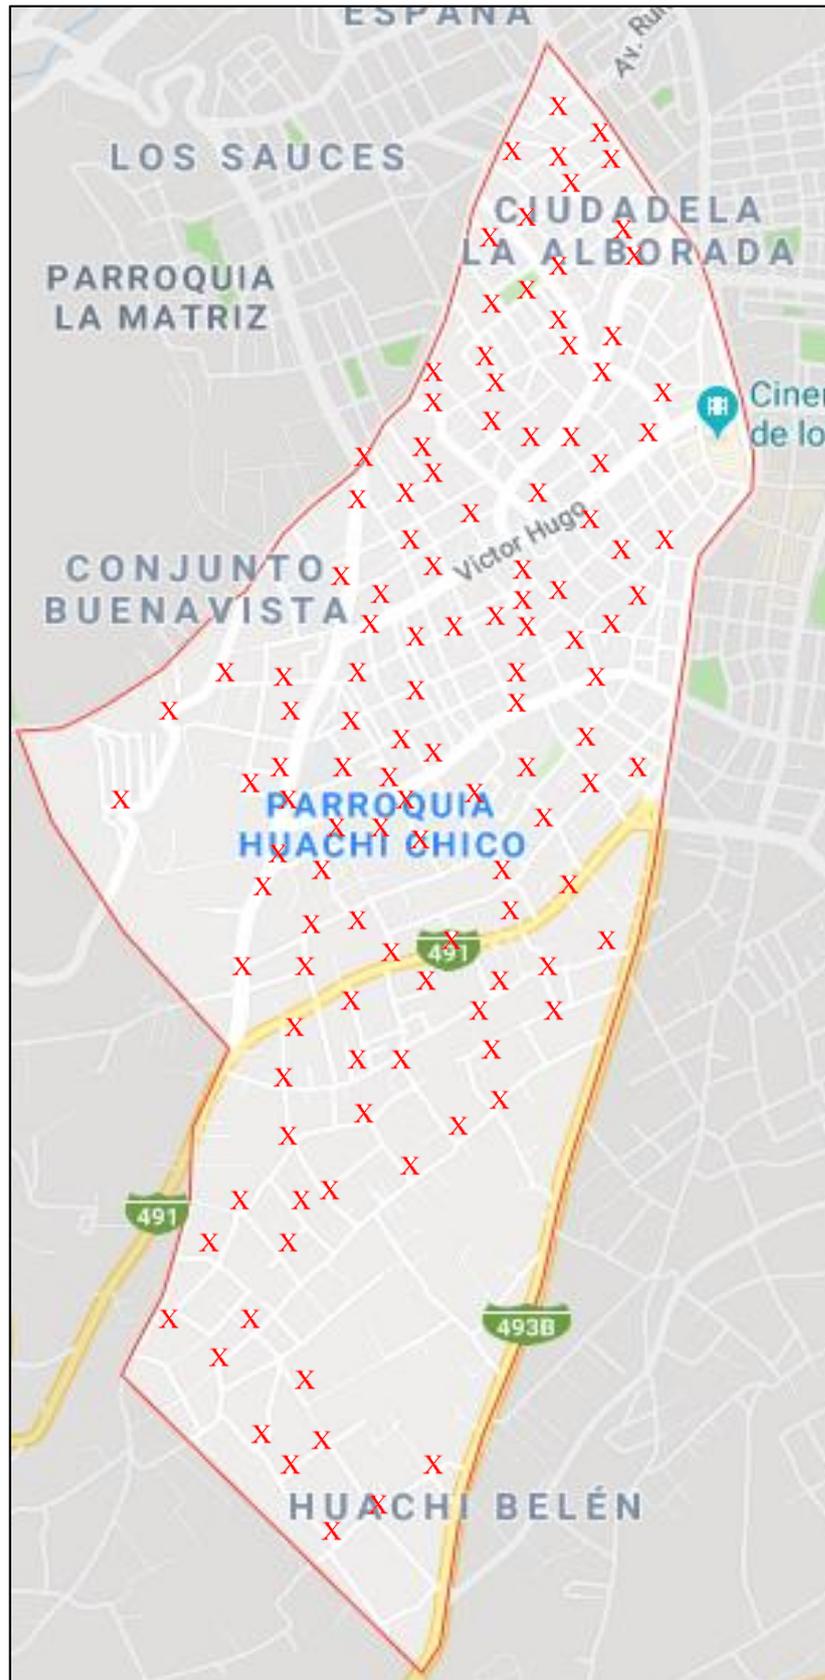
Ilustración 16-4: Puntos a mejorar en la parroquia Huachi Chico

En los límites de la parroquia se presenta una deficiencia de accesos para personas con movilidad reducida, ya que la mayoría de cruces peatonales no poseen ningún tipo de acceso para las mismas, a pesar de ser otra de las parroquias más atractoras, en su mayoría las rampas se encuentran en estado regular, siendo 54 en estado regular, 26 en buen estado y 8 en mal estado, a su vez el 85,23% de hormigón y el 14,77% de adoquín; y a las veredas no se les ha realizado el correcto mantenimiento, mientras que la semaforización en la mayoría poseen los elementos necesarios para las personas con movilidad reducida ya que han sido instaladas recientemente, hay que tomar en cuenta que es porque existe una gran parte en la vía troncal.

Se puede concluir que a pesar de que poseen rampas de acceso, siendo 48 en estado regular, 12 en buen estado y 3 en mal estado, existe una gran deficiencia ya que siendo otra parroquia atractora donde existen centros comerciales, bancos, unidades educativas y demás, no cumple en un cien por ciento con la norma, siendo el 95,24% de hormigón y el 4,76% de adoquín. Las veredas se encuentran en buen estado, pueden circular sin ningún inconveniente, mientras que la

semaforización se encuentra un poco deteriorada y algunas incompletos para las personas con discapacidad visual.

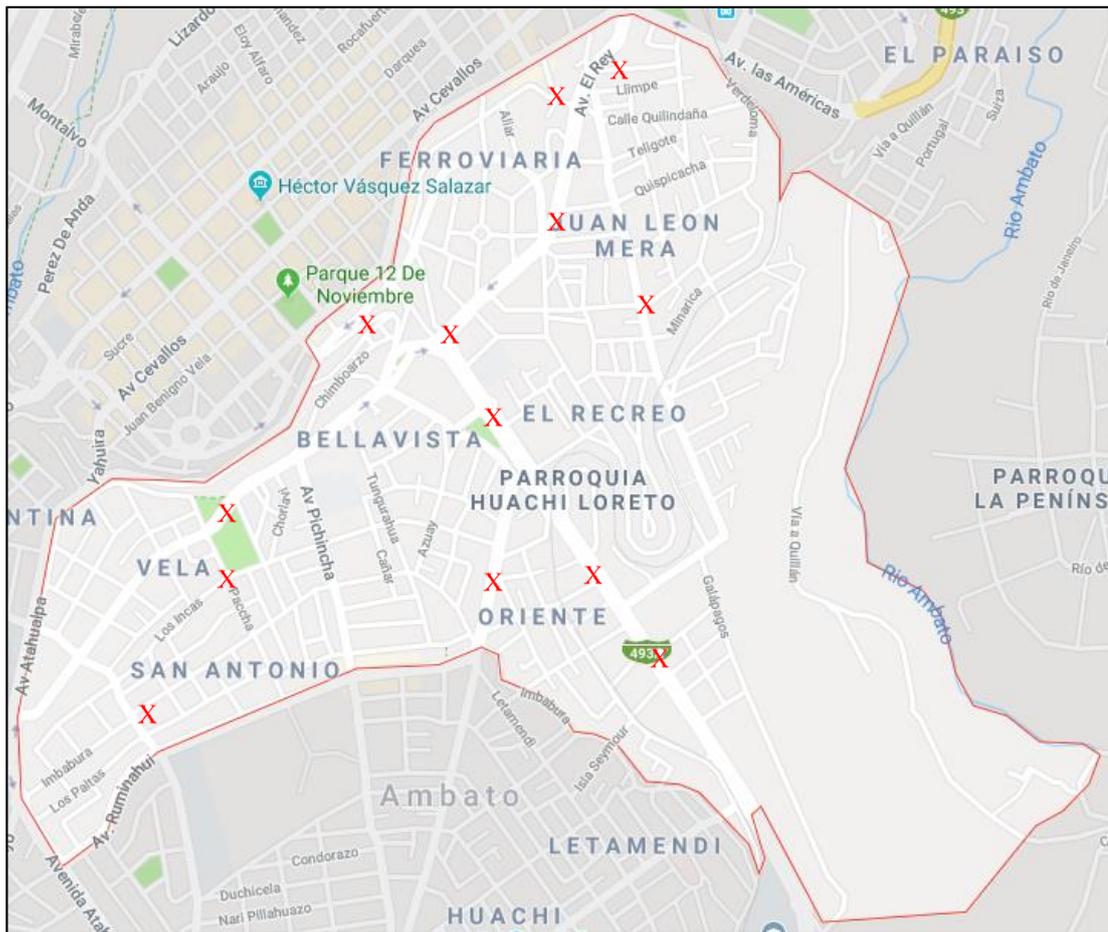
Ilustración 17-4: Puntos a mejorar en la parroquia Huachi Loreto

En los límites de la parroquia se presenta una deficiencia de accesos para personas con movilidad reducida siendo 2 en estado regular, 2 en buen estado y 1 en mal estado, ya que la mayoría de cruces peatonales no poseen ningún tipo de acceso para las mismas, a pesar de poseer muchas avenidas principales y también que en esta parroquia existen muchas escuelas, parques e industrias, las pocas rampas que existen se encuentran en estado regular siendo el 100% de hormigón y a las veredas no se les ha realizado el correcto mantenimiento, mientras que la semaforización en la mayoría poseen los elementos necesarios para las personas con movilidad reducida ya que han sido instaladas recientemente, esta parroquia al igual que Atocha – Ficoa, no existe la correcta infraestructura vial.

En las calles centrales de la parroquia se puede concluir que a pesar de que poseen pocas rampas de acceso siendo 8 en estado regular, 6 en buen estado y 2 en mal estado, existe una gran deficiencia ya que siendo otra parroquia atractora donde existen bancos, unidades educativas y demás, no cumple en un cien por ciento con la norma siendo el 100% de hormigón. Las veredas se encuentran en un estado regular y las personas con movilidad reducida circulan con problemas, mientras que la semaforización se encuentra un poco deteriorar en su mayoría son los semáforos antiguos.

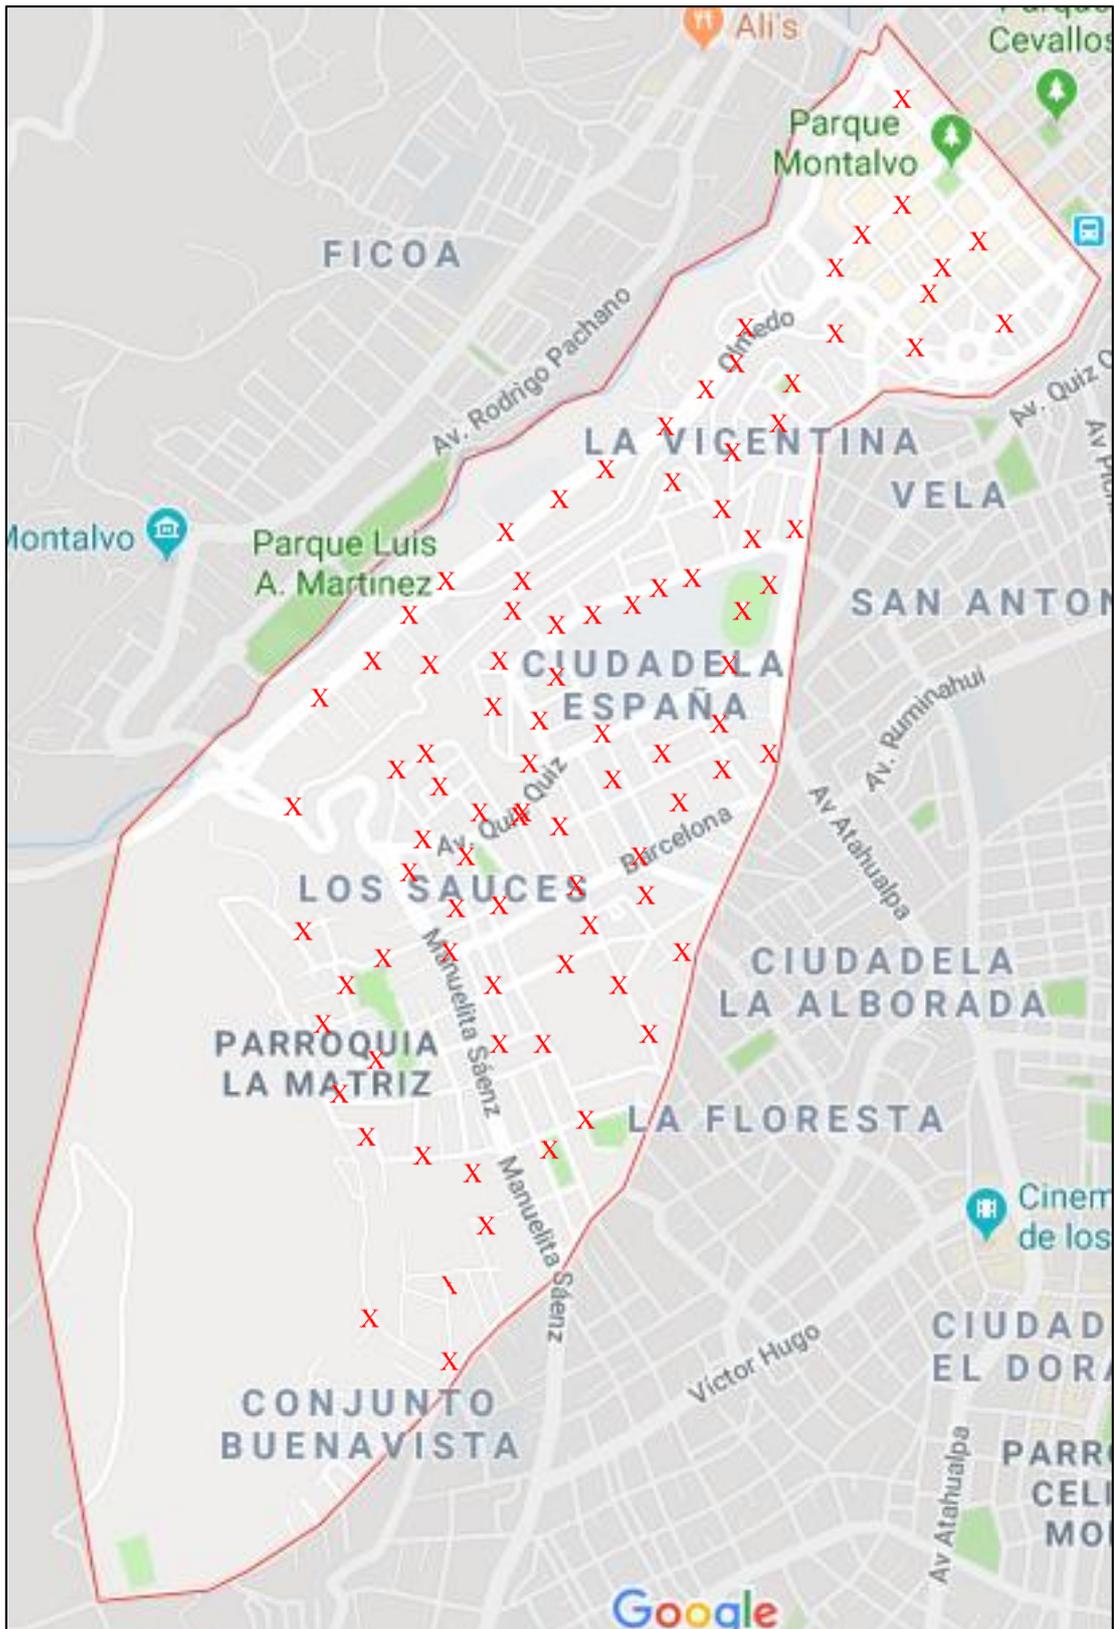
Ilustración 18-4: Puntos a mejorar en la parroquia La Matriz

En la presente parroquia se puede observar claramente que es una de las más atractoras, existiendo 61 en estado regular, 22 en buen estado y 8 en mal estado en los parques, centros comerciales, bancos, lugares de comida, escuelas, colegios, entre otros. En las calles del centro de la parroquia existen varios accesos señalizados, pero en otros lugares, se puede especificar especialmente en los parques y plazoletas, estos lugares poseen las rampas y la señalética correspondiente siendo el 97,80% de hormigón y el 2,20% de adoquín, en cuanto a la semaforización, la mayoría poseen el tiempo para el paso a peatón con su respectivo sonido, mientras que los restantes son antiguos aún.

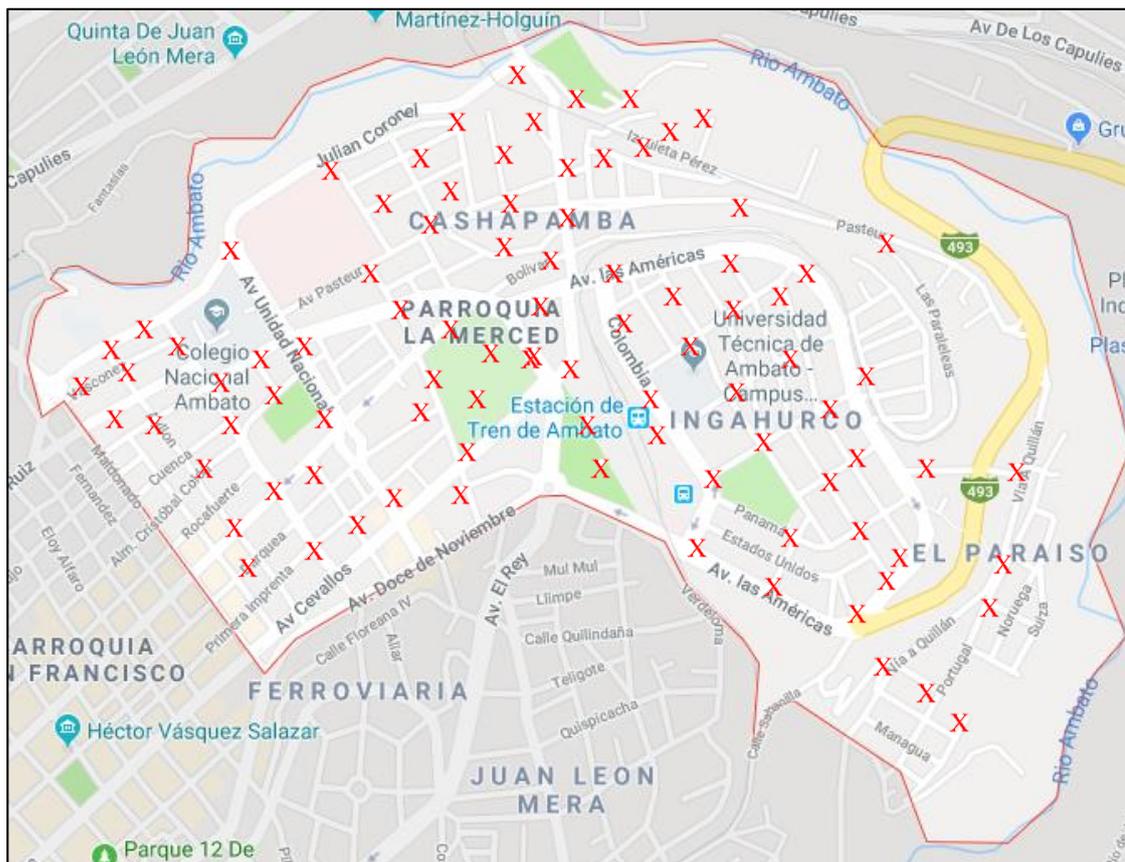
Ilustración 19-4: Puntos a mejorar en la parroquia La Merced

En las calles centrales de la parroquia se puede concluir que a pesar de que poseen rampas de acceso que son 49 en estado regular, 6 en buen estado y ninguna en mal estado, existe una gran deficiencia ya que siendo otra parroquia atractora donde existen centros comerciales, bancos, unidades educativas y demás, no cumple en un cien por ciento con la norma, siendo el 100% de hormigón. Las veredas se encuentran en buen estado y las personas con movilidad reducida pueden circular sin ningún inconveniente, mientras que la semaforización se encuentra en estado regular, siendo casi la mitad semáforos antiguos.

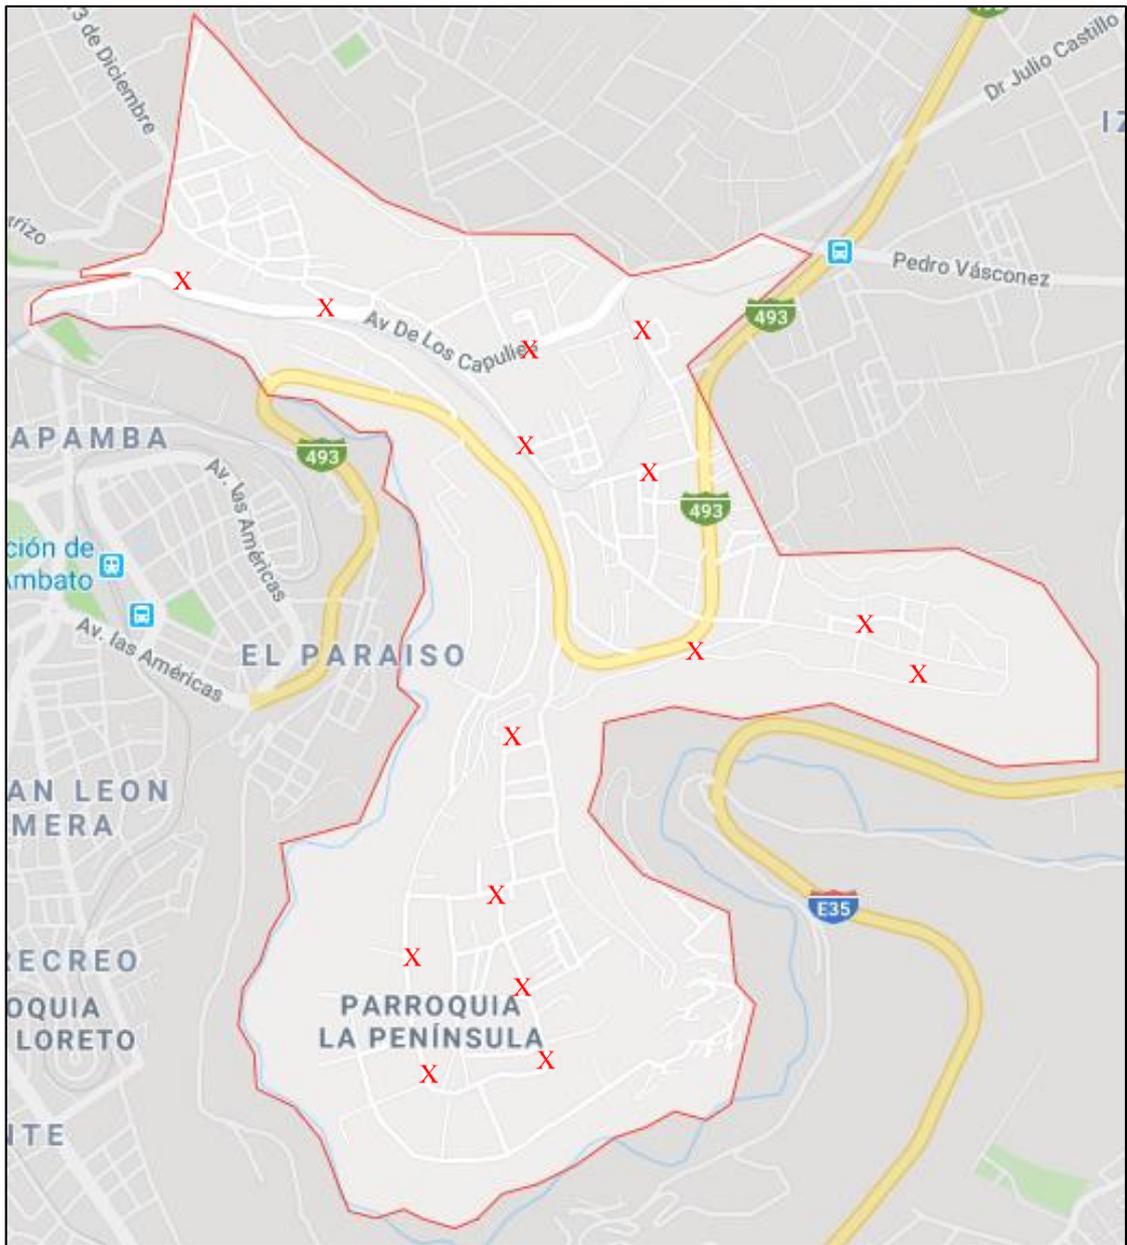
Ilustración 20-4: Puntos a mejorar en la parroquia La Península

En los límites de la presente parroquia se presenta una deficiencia de rampas de acceso para personas con movilidad reducida siendo 5 en estado regular, 3 en buen estado y ninguna en mal estado, ya que la mayoría de cruces peatonales no poseen ningún tipo de acceso para las mismas, a pesar de que existen unidades educativas y demás, las pocas rampas se encuentran en estado regular siendo el 62,5% de hormigón y el 37,5% de adoquín; y a las veredas no se les da mantenimiento, mientras que la semaforización en la mayoría poseen los elementos necesarios para las personas con movilidad reducida ya que han sido instaladas recientemente ya que posee una Vía Troncal.

En las calles centrales de la parroquia se concluye que a pesar de que posee rampas de acceso regulares, existe una gran deficiencia teniendo 7 en estado regular, 1 en buen estado y 3 en mal estado ya que siendo otra parroquia atractora donde existen centros comerciales, bancos, unidades educativas y demás, no cumple en un cien por ciento con la norma, siendo el 81,82% de hormigón y el 18,18% de adoquín. Las veredas se encuentran en buen estado y las personas con movilidad reducida pueden circular sin ningún inconveniente, mientras que la semaforización se encuentra un poco deteriorar

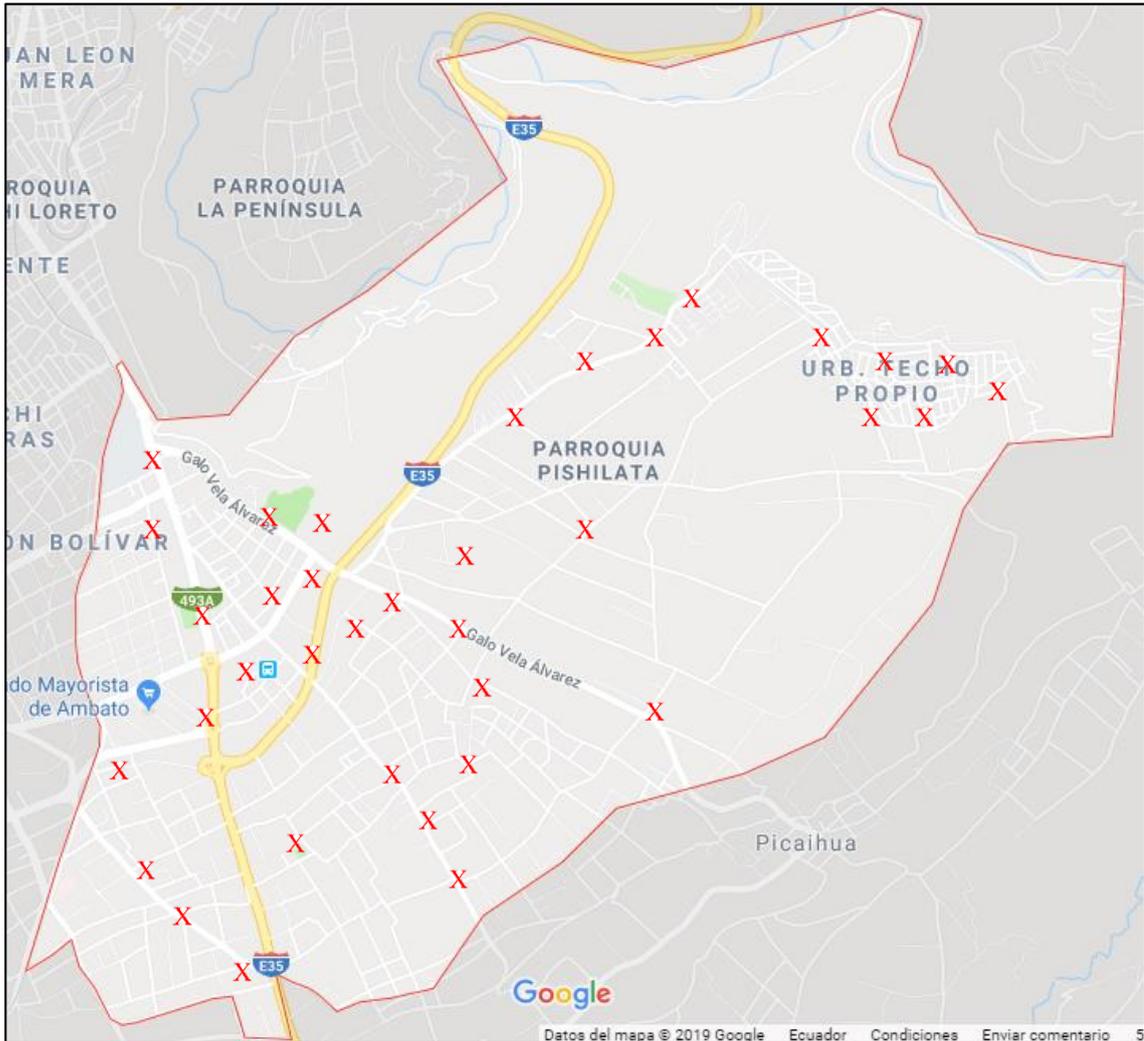
Ilustración 21-4: Puntos a mejorar en la parroquia Pishilata

En los límites de la presente parroquia se encuentra una deficiencia de rampas de acceso para personas con movilidad reducida, ya que la mayoría de cruces peatonales no poseen ningún tipo de acceso para las mismas teniendo 23 en estado regular, 8 en buen estado y 3 en mal estado, al ser una de las parroquias más grandes, pero al no tener muchos centros atractores no se le presta

En las calles centrales de la parroquia se puede concluir que a pesar de que poseen rampas de acceso, existe una gran deficiencia teniendo 7 en estado regular, 4 en buen estado y 2 en mal estado, ya que siendo otra parroquia atractora donde existen centros comerciales, bancos, unidades educativas y demás, no cumple en un cien por ciento con la norma, siendo el 84,62% de hormigón y el 15,38% de adoquín. Las veredas se encuentran en buen estado y las personas con movilidad reducida pueden circular sin ningún inconveniente, mientras que la semaforización se encuentra en estado regular poseyendo en su mayoría equipo antiguo.

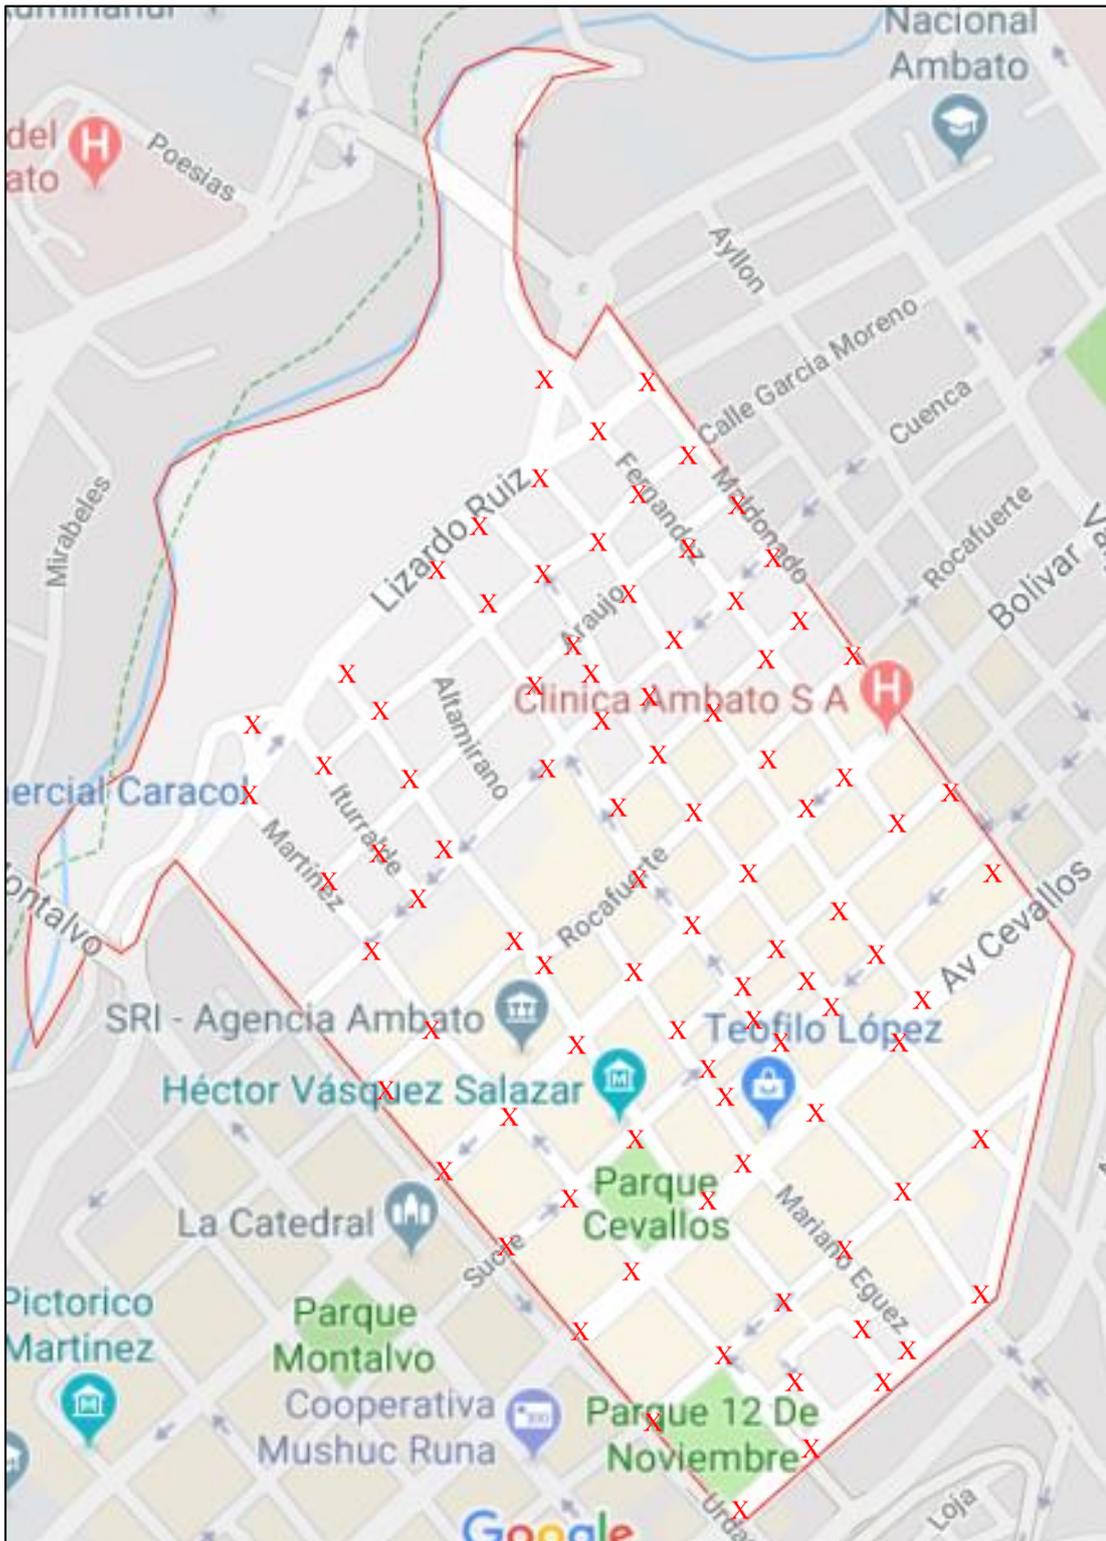
Ilustración 22-4: Puntos a mejorar en la parroquia San Francisco

En los límites de la presente parroquia se presenta una deficiencia de rampas de acceso para personas con movilidad reducida, siendo 37 en estado regular, 10 en buen estado y 6 en mal estado, ya que en su mayoría son hogares siendo el 100% de hormigón, a su vez las veredas se encuentran en estado regular pero algunas calles se encuentran en mal estado y otras ni se encuentran asfaltadas o son de tierra aún.

Ninguna rampa posee señalética horizontal o vertical siendo 40 en estado regular, 44 en buen estado y 11 en mal estado, dando como resultado una deficiente infraestructura vial para las personas con movilidad reducida siendo el 100% de hormigón, a su vez las veredas no se encuentran en tan buen estado en la mayoría de parroquias urbanas del cantón Ambato.

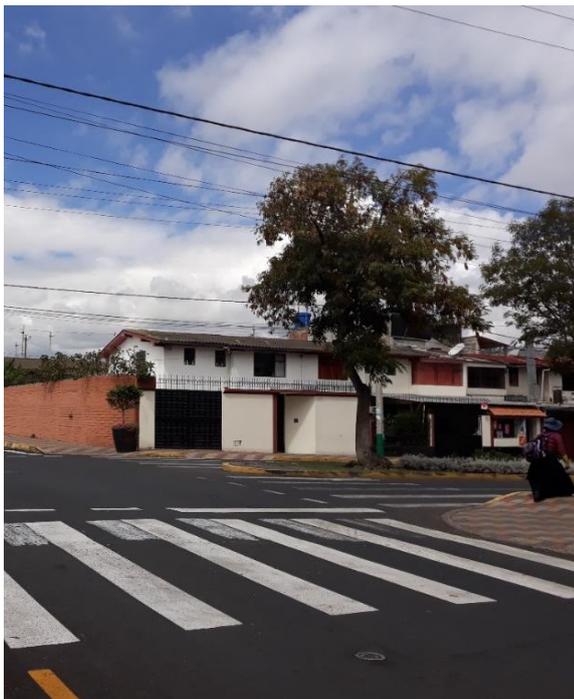
Ya que las nuevas calles, parques o algún centro de recreación están siendo acatadas por la normativa como se puede observar en la siguiente Ilustración.

Ilustración 23-4: Paso cebra – cruce adecuado
Fuente: (Investigación de campo en la zona urbana, 2019)
Elaborado por: Quintanilla, A. 2019
