**PROPUESTA DE USO PÚBLICO PARA LA CONSERVACIÓN DEL**  
**QHAPAG ÑAN TRAMO, SEVILLA-NIZAG, CANTÓN ALAUSÍ**

**TRABAJO DE TITULACIÓN**

**AUTOR: ZABALA HERNÁNDEZ JULIO CÉSAR**

**2017**

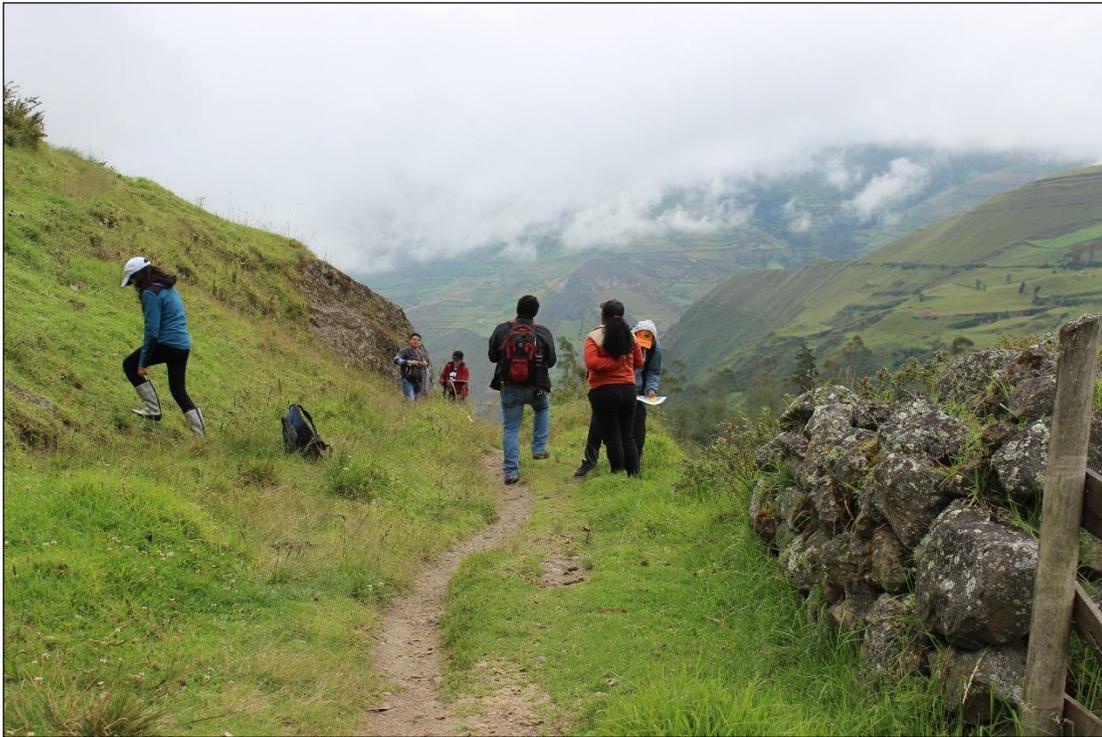
**Figura 4.** Fotografía del subtramo N°1  
**Fuente:** Prospección de campo 2015

El tramo 1 se encuentra a una altitud de 2742 m.s.n.m. con un ancho de 4 metros, el tipo de camino se encuentra despejado, la técnica constructiva del camino es de tierra piedra (mixto), el material de construcción del camino es de tierra, el trazado del camino es rectilíneo, la funcionalidad del borde/muro es de sostenimiento terraplén, la técnica constructiva de borde/muro es de tierra piedra (mixto), el estado de conservación es regular por lo cual se requiere medidas de conservación correctivas y preventivas a mediano plazo, los factores o agentes de deterioro son las condiciones climáticas, uso, ocupación actual lo cual provoca deterioro al camino, los procesos y efectos de deterioro

son los cambios físicos como grietas, fracturas y deformaciones, las intervenciones anteriores es original, el grado de impacto es moderado referido a la pérdida de los componentes que integran al camino, la transformación del entorno es no transformado, la mitigación no existe, las medidas de conservación prioritarias es de liberación es el retiro de vegetación superior e inferior, el sitio arqueológico asociado al camino es el Pukara de Pumallacta.

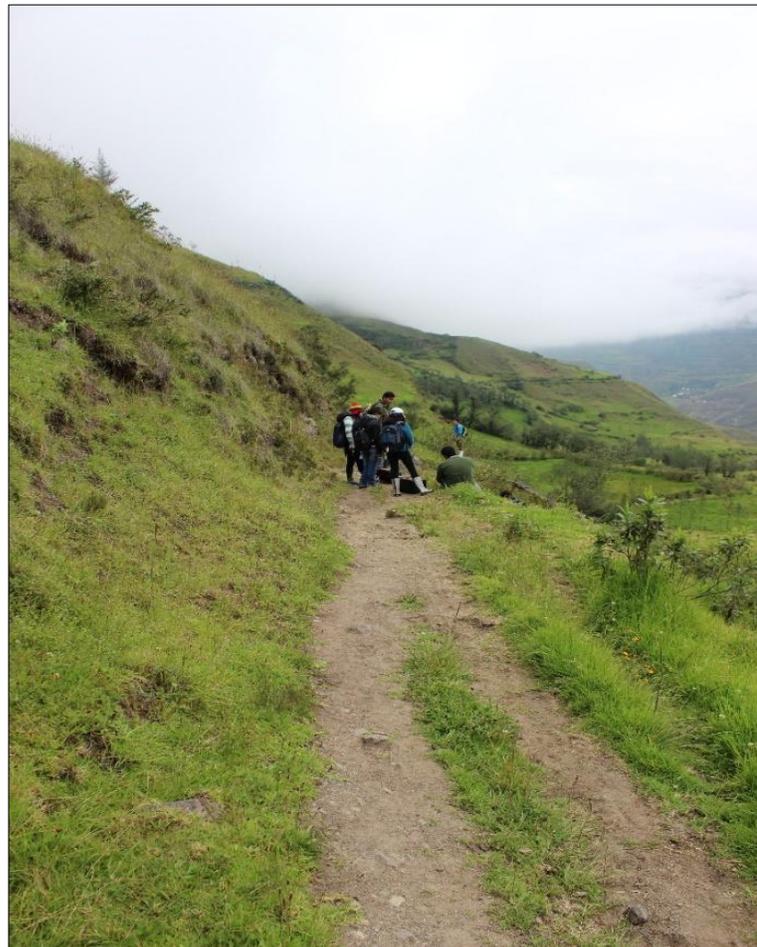
**Figura 5.** Fotografía del sub tramo N°2  
**Fuente:** Prospección de campo 2015

El tramo 2 se encuentra a una altitud de 2733 m.s.n.m. con un ancho de 2,9 metros, el tipo del camino se encuentra despejado, la técnica constructiva del camino es de tierra piedra (mixto), el material de construcción del camino es de tierra, el trazado del camino es rectilíneo, la funcionalidad del borde/muro es de sostenimiento terraplén, la técnica constructiva de borde/muro es de tierra piedra (mixto) y sin aparejo, el estado de conservación es regular por lo cual se requiere medidas de conservación correctivas y preventivas a mediano plazo, los factores o agentes de deterioro son las condiciones climáticas, uso, ocupación actual lo cual provoca deterioro al camino, los procesos y efectos de deterioro son los cambios físicos como grietas, fracturas y deformaciones, las intervenciones anteriores es original, el grado de impacto es moderado referido a la pérdida de los componentes que integran al camino, la transformación del entorno es no transformado, la mitigación no existe, las medidas de conservación prioritarias es de liberación es el retiro de vegetación superior e inferior, el sitio arqueológico asociado al camino es el Pukara de Pumallacta.

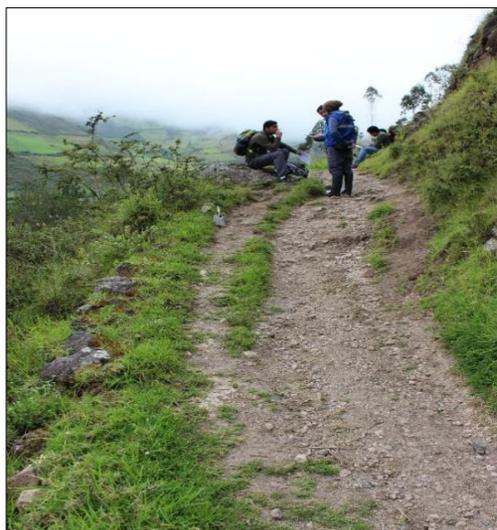
**Figura 6.** Fotografía del sub tramo N°3

El tramo 3 se encuentra a una altitud de 2730 m.s.n.m. con un ancho de 2,9 metros, el tipo del camino se encuentra despejado, la técnica constructiva del camino es de tierra piedra (mixto), el material de construcción del camino es de tierra, el trazado del camino es curvilíneo, la funcionalidad del borde/muro es de sostenimiento terraplén, la técnica constructiva de borde/muro es de tierra piedra (mixto), el estado de conservación es regular por lo cual se requiere medidas de conservación correctivas y preventivas a mediano plazo, los factores o agentes de deterioro son las condiciones climáticas, uso, ocupación actual lo cual provoca deterioro al camino, los procesos y efectos de deterioro son los cambios físicos como grietas, fracturas y deformaciones, las intervenciones anteriores es original, el grado de impacto es moderado referido a la pérdida de los componentes que integran al camino, la transformación del entorno es no transformado, la mitigación no existe, las medidas de conservación prioritarias es de liberación es el retiro de vegetación superior e inferior, el sitio arqueológico asociado al camino es el Pukara de Pumallacta.

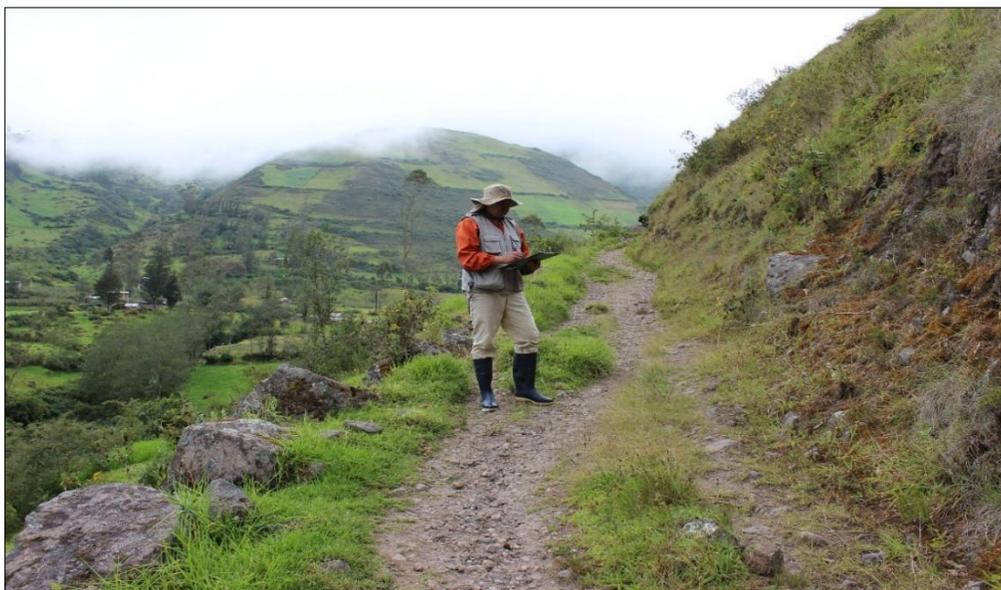
*Figura 7.* Fotografía del sub tramo N°4  
*Fuente:* Prospección de campo 2015

El tramo 4 se encuentra a una altitud de 2723 m.s.n.m. con un ancho de 2,8 metros, el tipo de camino se encuentra despejado, la técnica constructiva del camino es de tierra piedra (mixto), el material de construcción del camino es de tierra, el trazado del camino es curvilíneo, la funcionalidad del borde/muro es de sostenimiento terraplén, la técnica constructiva de borde/muro es de tierra piedra (mixto), el estado de conservación es regular por lo cual se requiere medidas de conservación correctivas y preventivas a mediano plazo, los factores o agentes de deterioro son las condiciones climáticas, uso, ocupación actual lo cual provoca deterioro al camino, los procesos y efectos de deterioro son los cambios físicos como grietas, fracturas y deformaciones, las intervenciones anteriores es original, el grado de impacto es moderado referido a la pérdida de los componentes que integran al camino, la transformación del entorno es no transformado, la mitigación no existe, las medidas de conservación prioritarias es de liberación es el retiro de vegetación superior e inferior, el sitio arqueológico asociado al camino es el Pukara de Pumallacta.

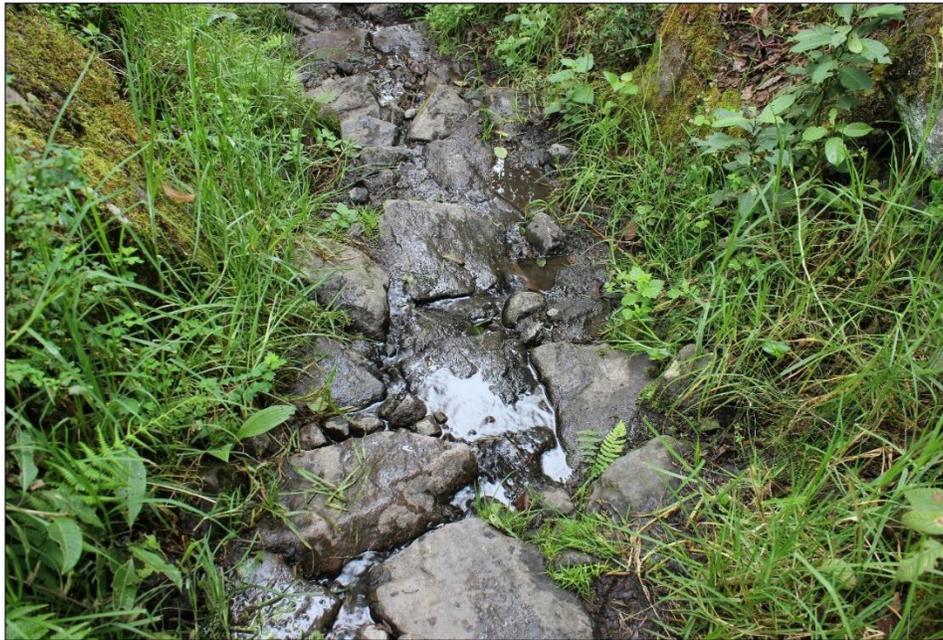
**Figura 8.** Fotografía del sub tramo N°5

El tramo 5 se encuentra a una altitud de 2721 m.s.n.m. con un ancho de 1,7 metros, el tipo de camino se encuentra encerrado entre muros y empedrado, la técnica constructiva del camino es de tierra piedra (mixto), el material de construcción del camino es de cantos rodados, el trazado del camino es rectilíneo, la funcionalidad del borde/muro es de sostenimiento talud, la técnica constructiva de borde/muro es de aparejo ensamblado, el estado de conservación es regular por lo cual se requiere medidas de conservación correctivas y preventivas a mediano plazo, los factores o agentes de deterioro son las condiciones climáticas, uso, ocupación actual lo cual provoca deterioro al camino, los procesos y efectos de deterioro es la pérdida y eliminación del manto apertura de canales, las intervenciones anteriores es original, el grado de impacto es severo el proceso de deterioro es parcial a la estructura del camino, la transformación del entorno es no transformado, la mitigación no existe, las medidas de conservación prioritarias es de liberación es el retiro de vegetación superior e inferior y consolidación debido a la inestabilidad estructural, el sitio arqueológico asociado al camino es el Pukara de Pumallacta.

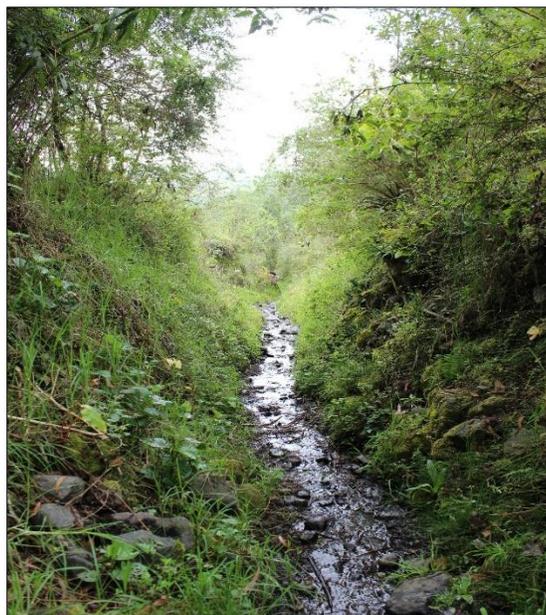
**Figura 9.** Fotografía del sub tramo N°6  
**Fuente:** Prospección de campo 2015

El tramo 6 se encuentra a una altitud de 2716 m.s.n.m. con un ancho de 3,23 metros, el tipo de camino se encuentra encerrado entre muros, la técnica constructiva del camino es de tierra piedra (mixto), el material de construcción del camino es combinados, el trazado del camino es curvilíneo, la funcionalidad del borde/muro es demarcador-barrera, la técnica constructiva de borde/muro es de aparejo ensamblado, el estado de conservación es regular por lo cual se requiere medidas de conservación correctivas y preventivas a mediano plazo, los factores o agentes de deterioro son las condiciones climáticas, uso, ocupación actual lo cual provoca deterioro al camino, los procesos y efectos de deterioro es la pérdida y eliminación del manto apertura de canales, las intervenciones anteriores es original, el grado de impacto es severo el proceso de deterioro es parcial a la estructura del camino, la transformación del entorno es no transformado, la mitigación no existe, las medidas de conservación prioritarias es de liberación es el retiro de vegetación superior e inferior y salvataje de conservación, el sitio arqueológico asociado al camino es el Pukara de Pumallacta.

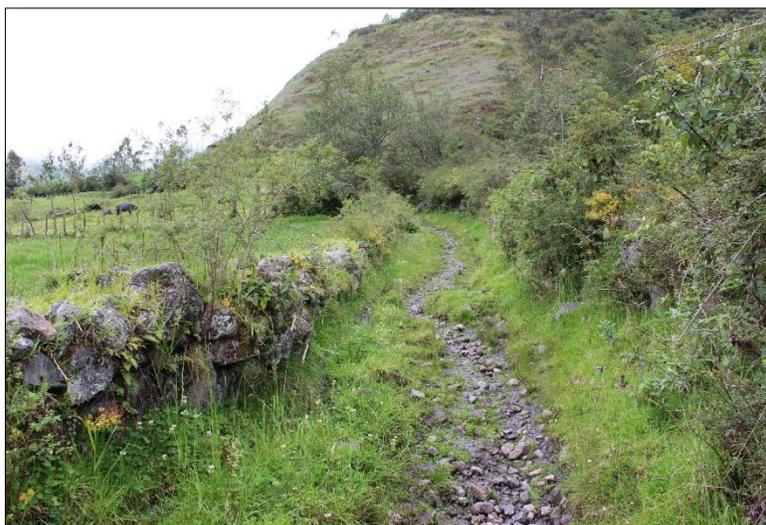
**Figura 10.** Fotografía del sub tramo N°7

El tramo 7 se encuentra a una altitud de 2704 m.s.n.m. con un ancho de 1,1 metros, el tipo de camino se encuentra encerrado entre muros y empedrado, la técnica constructiva del camino es de tierra piedra (mixto), el material de construcción del camino es combinados, el trazado del camino es rectilíneo, la funcionalidad del borde/muro es de sostenimiento talud, la técnica constructiva de borde/muro es de aparejo ensamblado, el estado de conservación es malo por el proceso de deterioro, los factores o agentes de deterioro son las condiciones climáticas, uso, ocupación actual lo cual provoca deterioro al camino, los procesos y efectos de deterioro es la perdida y eliminación del manto apertura de canales, las intervenciones anteriores es original, el grado de impacto es severo el proceso de deterioro es parcial a la estructura del camino, la transformación del entorno es medianamente transformado, la mitigación no existe, las medidas de conservación prioritarias es de liberación es el retiro de vegetación superior e inferior y salvataje de conservación, el sitio arqueológico asociado al camino es el Pukara de Pumallacta.

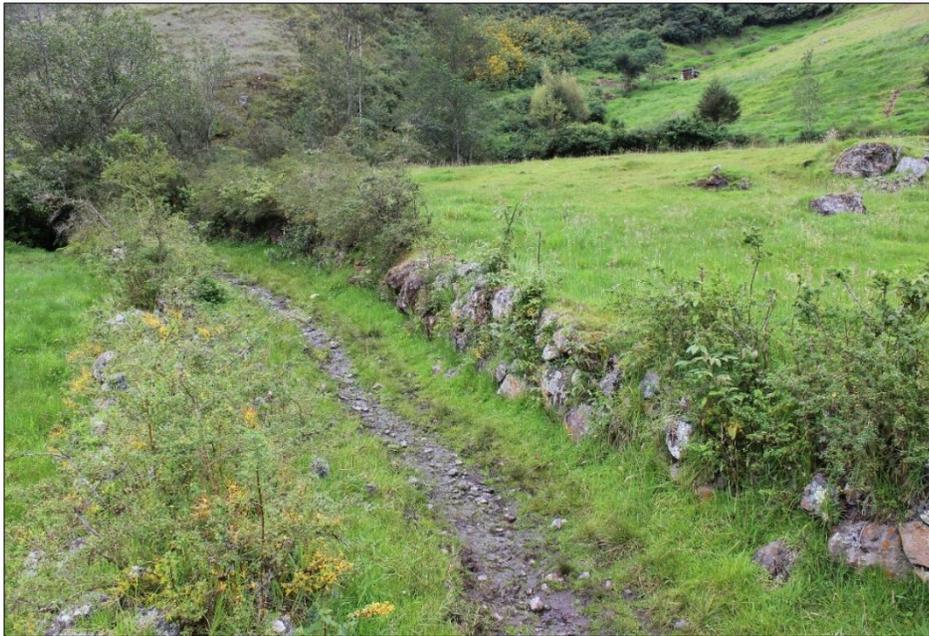
*Figura 11. Fotografía del sub tramo N°8*  
*Fuente:* Prospección de campo 2015

El tramo 8 se encuentra a una altitud de 2694 m.s.n.m. con un ancho de 3 metros, el tipo de camino se encuentra despejado y encerrado por muros, la técnica constructiva del camino es de tierra piedra (mixto), el material de construcción del camino es cantos rodados, el trazado del camino es curvilíneo, la funcionalidad del borde/muro es demarcador-barrera, la técnica constructiva de borde/muro es de sin aparejo, el estado de conservación es regular ya que presenta deterioros en la estructura del camino, los factores o agentes de deterioro son las condiciones climáticas, actividades agrícolas, los procesos y efectos de deterioro es la pérdida y eliminación del manto apertura de canales, las intervenciones anteriores es original, el grado de impacto es severo el proceso de deterioro es parcial a la estructura del camino, la transformación del entorno es medianamente transformado, la mitigación no existe, las medidas de conservación prioritarias es de liberación es el retiro de vegetación superior e inferior y salvataje de conservación, el sitio arqueológico asociado al camino es el Pukara de Pumallacta.

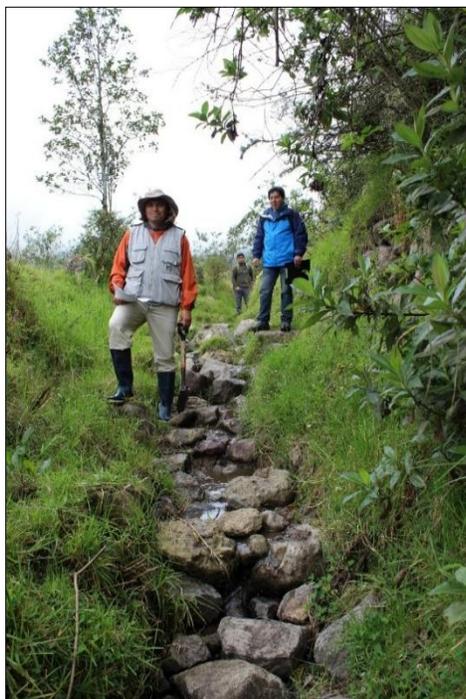
**Figura 12.** Fotografía del sub tramo N°9  
**Fuente:** Prospección de campo 2015

El tramo 9 se encuentra a una altitud de 2682 m.s.n.m. con un ancho de 3.1 metros, el tipo de camino se encuentra despejado y encerrado por muros, la técnica constructiva del camino es de tierra piedra (mixto), el material de construcción del camino es cantos rodados, el trazado del camino es rectilíneo, la funcionalidad del borde/muro es demarcador-barrera , la técnica constructiva de borde/muro es tierra piedra (mixto) , el estado de conservación es malo porque presenta un avanzado estado de deterioro, los factores o agentes de deterioro son las condiciones climáticas, actividades agrícolas, los procesos y efectos de deterioro es la perdida y eliminación del manto apertura de canales, las intervenciones anteriores es original, el grado de impacto es severo el proceso de deterioro es parcial a la estructura del camino, la transformación del entorno es medianamente transformado, la mitigación no existe, las medidas de conservación prioritarias es de liberación es el retiro de vegetación superior e inferior y de consolidación, el sitio arqueológico asociado al camino es el Pukara de Pumallacta.

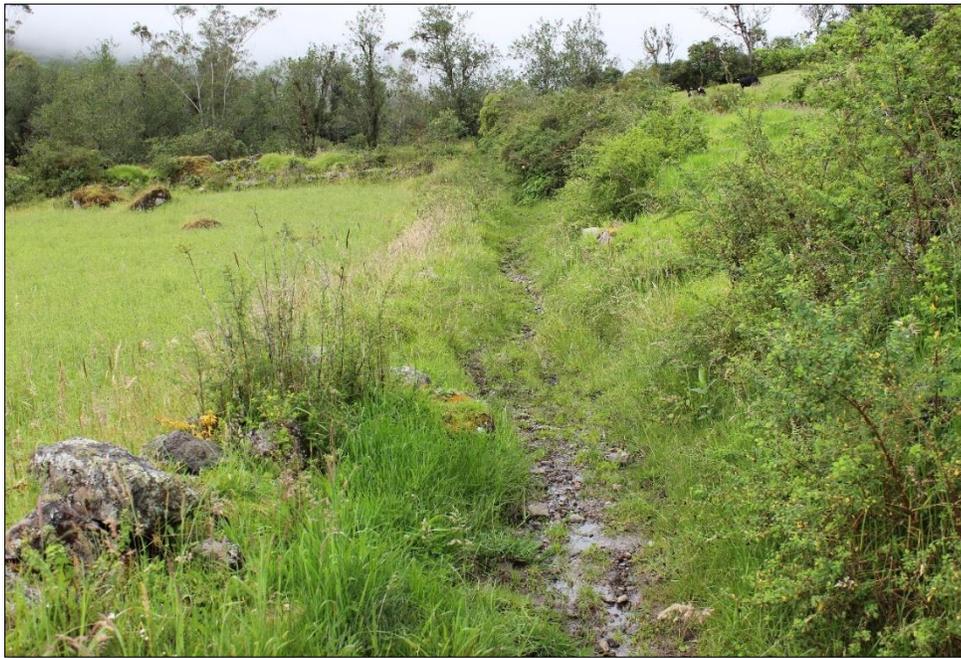
**Figura 13.** Fotografía del sub tramo N°10

El tramo 10 se encuentra a una altitud de 2675 m.s.n.m. con un ancho de 2.4 metros, el tipo de camino se encuentra despejado y encerrado por muros, la técnica constructiva del camino es de tierra piedra (mixto), el material de construcción del camino es cantos rodados, el trazado del camino es combinado, la funcionalidad del borde/muro es demarcador-barrera , la técnica constructiva de borde/muro es sin aparejo , el estado de conservación es regular porque presenta deterioros permanentes en su estructura, los factores o agentes de deterioro son las condiciones climáticas, actividades agrícolas, los procesos y efectos de deterioro es la perdida y eliminación del manto apertura de canales, las intervenciones anteriores es original, el grado de impacto es severo el proceso de deterioro es parcial a la estructura del camino, la transformación del entorno es medianamente transformado, la mitigación no existe, las medidas de conservación prioritarias es de liberación es el retiro de vegetación superior e inferior y de salvataje de conservación, el sitio arqueológico asociado al camino es el Pukara de Pumallacta.

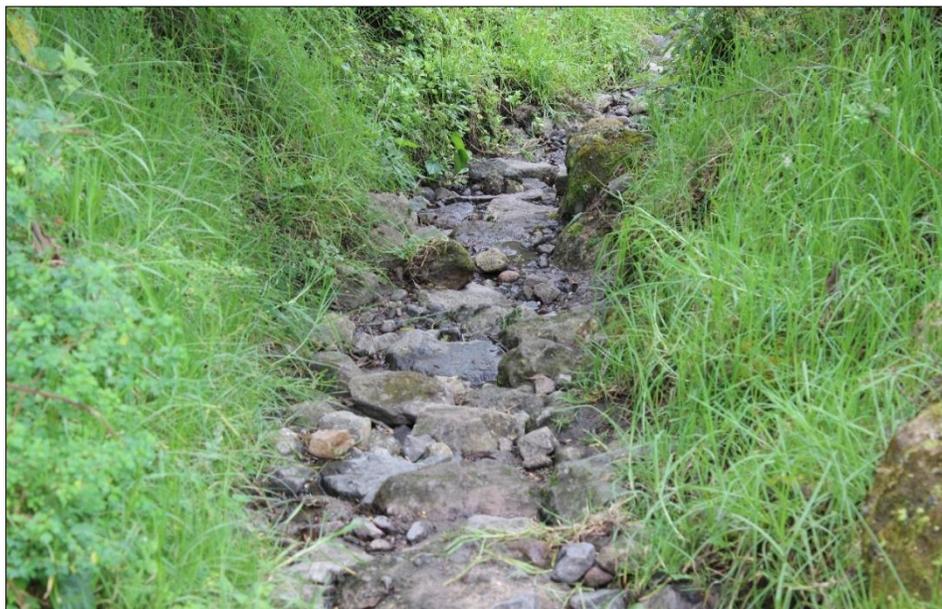
*Figura 14. Fotografía del sub tramo N°11*

El tramo 11 se encuentra a una altitud de 2669 m.s.n.m. con un ancho de 1,7 metros, el tipo de camino es encerrado por muros y empedrados, la técnica constructiva del camino es de tierra piedra (mixto), el material de construcción del camino es cantos rodados, el trazado del camino es curvilíneo, la funcionalidad del borde/muro es demarcador-barrera, la técnica constructiva de borde/muro es aparejo ensamblado, el estado de conservación es malo porque presenta deterioros permanentes en su estructura, los factores o agentes de deterioro son las condiciones climáticas, actividades agrícolas, los procesos y efectos de deterioro es la pérdida y eliminación del manto apertura de canales, las intervenciones anteriores es original, el grado de impacto es severo el proceso de deterioro es parcial a la estructura del camino, la transformación del entorno es medianamente transformado, la mitigación no existe, las medidas de conservación prioritarias es de liberación es el retiro de vegetación superior e inferior y de consolidación debido a la inestabilidad estructural, el sitio arqueológico asociado al camino es el Pukara de Pumallacta.

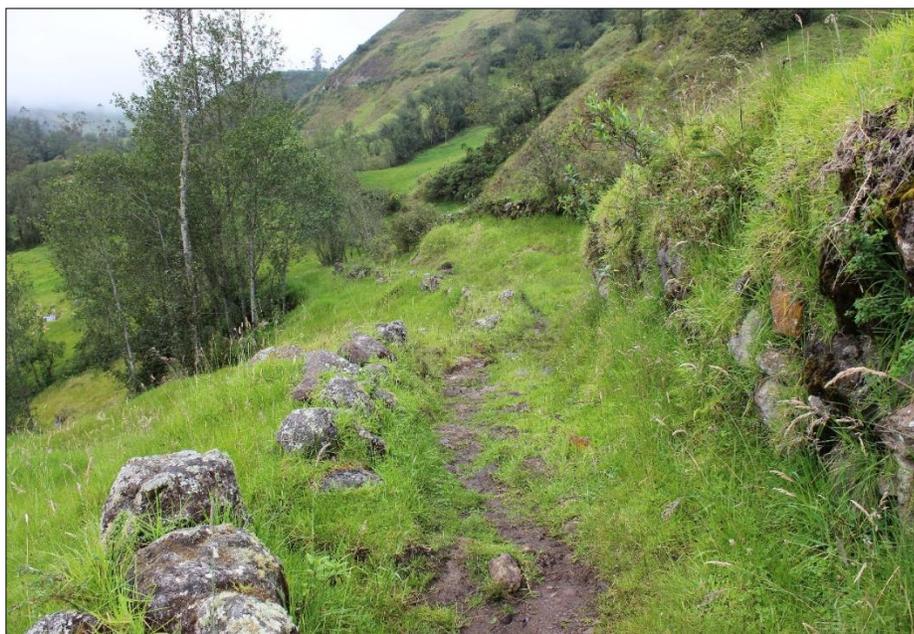
**Figura 15.** Fotografía del sub tramo N°12  
**Fuente:** Prospección de campo 2015

El tramo 12 se encuentra a una altitud de 2662 m.s.n.m. con un ancho de 1,7 metros, el tipo de camino es encerrado por muros, la técnica constructiva del camino es de tierra piedra (mixto), el material de construcción del camino es cantos rodados, el trazado del camino es curvilíneo, la funcionalidad del borde/muro es demarcador-barrera, la técnica constructiva de borde/muro es aparejo ensamblado, el estado de conservación es regular porque presenta deterioros permanentes en su estructura, los factores o agentes de deterioro son las condiciones climáticas, actividades agrícolas, los procesos y efectos de deterioro es la pérdida y eliminación del manto apertura de canales, las intervenciones anteriores es original, el grado de impacto es severo el proceso de deterioro es parcial a la estructura del camino, la transformación del entorno es medianamente transformado, la mitigación no existe, las medidas de conservación prioritarias es de liberación es el retiro de vegetación superior e inferior y de consolidación, el sitio arqueológico asociado al camino es el Pukara de Pumallacta.

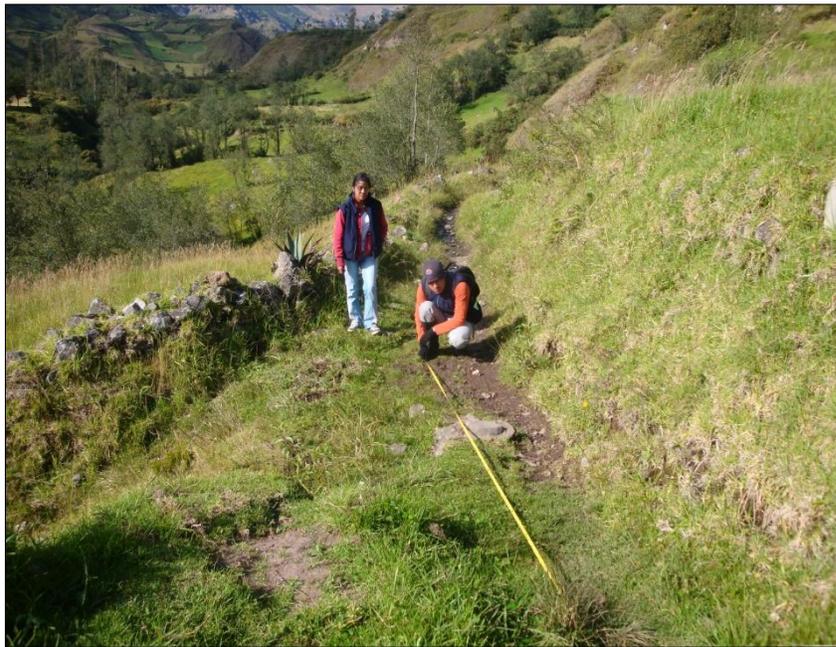
**Figura 16.** Fotografía del sub tramo N°13  
**Fuente:** Prospección de campo 2015

El tramo 13 se encuentra a una altitud de 2653 m.s.n.m. con un ancho de 3 metros, el tipo de camino es despejado y encerrado por muros, la técnica constructiva del camino es de tierra piedra (mixto), el material de construcción del camino tierra, el trazado del camino es rectilíneo, la funcionalidad del borde/muro es de sostenimiento talud, la técnica constructiva de borde/muro es sin aparejo y de tierra piedra (mixto), el estado de conservación es regular porque presenta deterioros permanentes en su estructura, los factores o agentes de deterioro son las condiciones climáticas, actividades agrícolas, los procesos y efectos de deterioro es la perdida y eliminación del manto apertura de canales, las intervenciones anteriores es original, el grado de impacto es moderado referido a las pérdidas de los componentes que integran al camino, la transformación del entorno es medianamente transformado, la mitigación no existe, las medidas de conservación prioritarias es de liberación es el retiro de vegetación superior e inferior y de consolidación, el sitio arqueológico asociado al camino es el Pukara de Pumallacta.

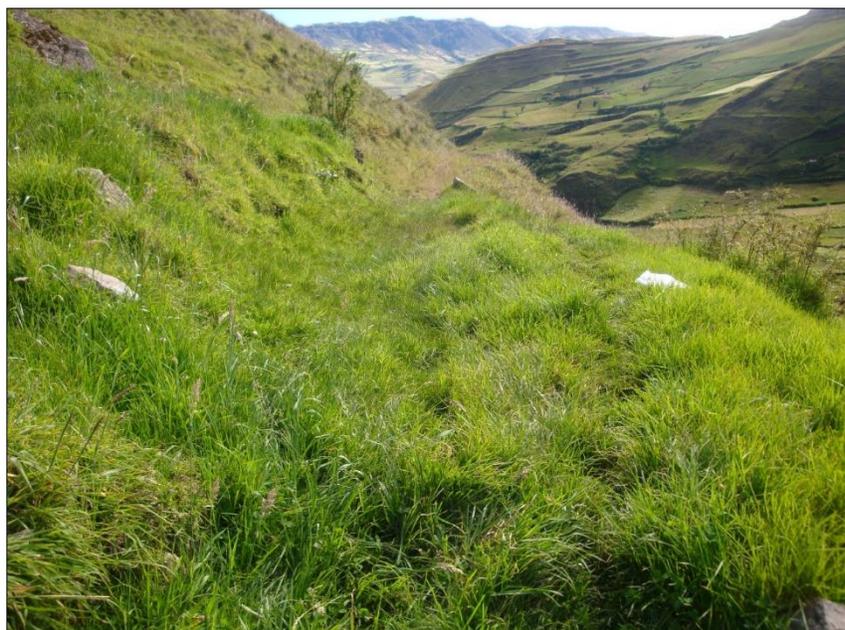
*Figura 17.* Fotografía del sub tramo N°14

El tramo 14 se encuentra a una altitud de 2641 m.s.n.m. con un ancho de 2,7 metros, el tipo de camino es despejado, la técnica constructiva del camino es de tierra piedra (mixto), el material de construcción del camino tierra, el trazado del camino es rectilíneo, la funcionalidad del borde/muro es de sostenimiento talud, la técnica constructiva de borde/muro no existe muro, el estado de conservación es bueno porque su condición es estable manteniendo sus características de la estructura, los factores o agentes de deterioro son las condiciones climáticas, actividades agrícolas, los procesos y efectos de deterioro es la perdida y eliminación del manto apertura de canales, las intervenciones anteriores es original, el grado de impacto es moderado referido a las pérdidas de los componentes que integran al camino, la transformación del entorno es medianamente transformado, la mitigación no existe, las medidas de conservación prioritarias es de liberación es el retiro de vegetación superior e inferior, el sitio arqueológico asociado al camino es el Pukara de Pumallacta.

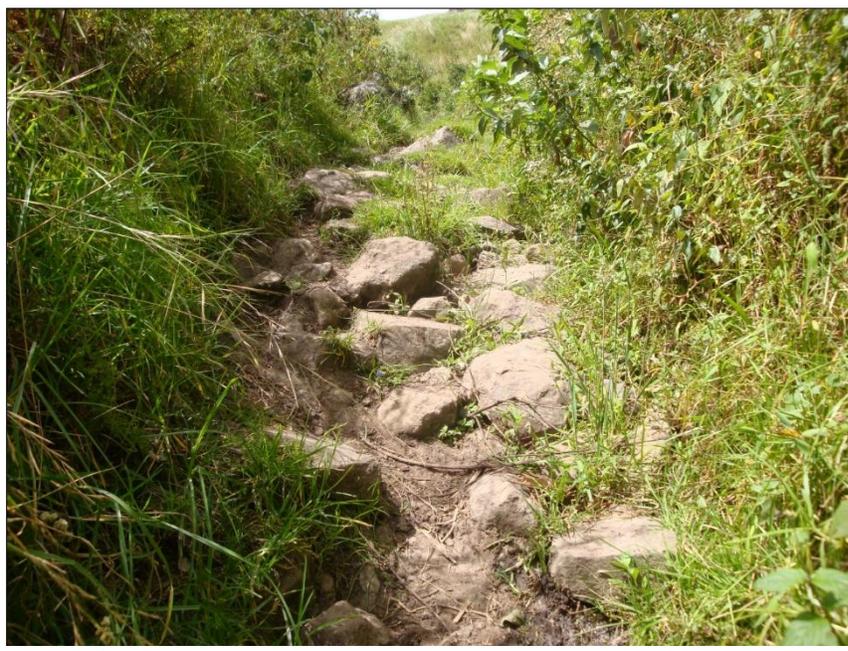
*Figura 18. Fotografía del sub tramo N°15*

El tramo 15 se encuentra a una altitud de 2627 m.s.n.m. con un ancho de 1,9 metros, el tipo de camino es despejado, la técnica constructiva del camino es de tierra piedra (mixto), el material de construcción del camino tierra, el trazado del camino es rectilíneo, la funcionalidad del borde/muro es de sostenimiento talud, la técnica constructiva de borde/muro no existe muro, el estado de conservación es bueno porque su condición es estable manteniendo sus características de la estructura, los factores o agentes de deterioro son las condiciones climáticas, actividades agrícolas, los procesos y efectos de deterioro es la perdida y eliminación del manto apertura de canales, las intervenciones anteriores es original, el grado de impacto es moderado referido a las pérdidas de los componentes que integran al camino, la transformación del entorno es medianamente transformado, la mitigación no existe, las medidas de conservación prioritarias es de liberación es el retiro de vegetación superior e inferior y de consolidación, el sitio arqueológico asociado al camino es el Pukara de Pumallacta.

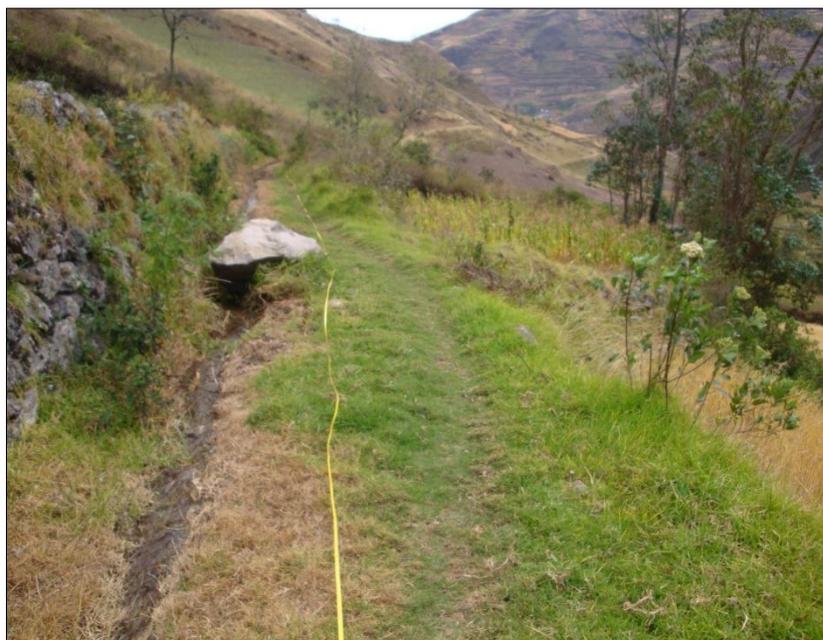
*Figura 19. Fotografía del sub tramo N°16*

El tramo 16 se encuentra a una altitud de 2606 m.s.n.m. con un ancho de 3,7 metros, el tipo de camino es despejado, la técnica constructiva del camino es de tierra piedra (mixto), el material de construcción del camino tierra, el trazado del camino es rectilíneo, la funcionalidad del borde/muro es de sostenimiento talud, la técnica constructiva de borde/muro no existe muro, el estado de conservación es bueno porque su condición es estable manteniendo sus características de la estructura, los factores o agentes de deterioro son las condiciones climáticas, actividades agrícolas, los procesos y efectos de deterioro es la apertura de canales, las intervenciones anteriores es original, el grado de impacto es moderado referido a las pérdidas de los componentes que integran al camino, la transformación del entorno es medianamente transformado, la mitigación no existe, las medidas de conservación prioritarias es de liberación es el retiro de vegetación superior e inferior y de consolidación, el sitio arqueológico asociado al camino es el Pukara de Pumallacta.

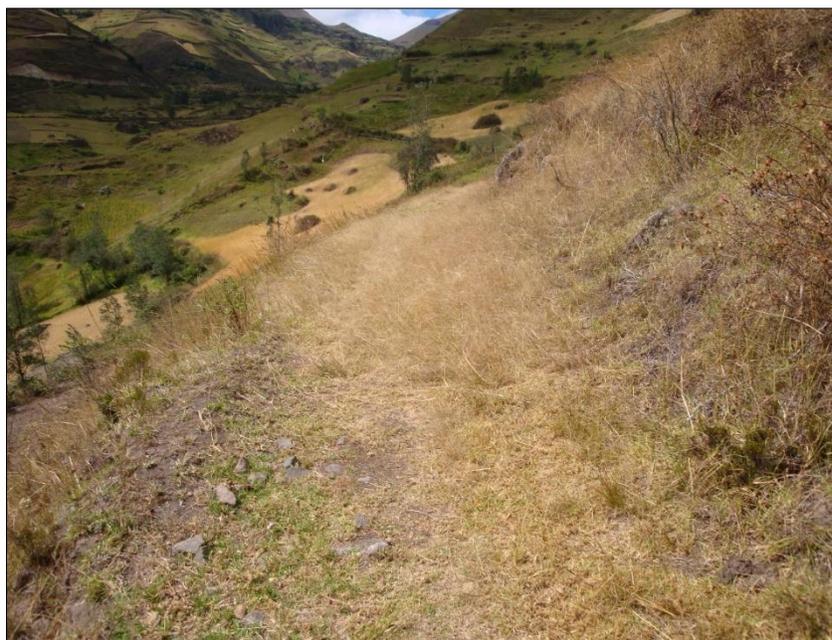
**Figura 20.** Fotografía del sub tramo N°5

El tramo 17 se encuentra a una altitud de 2605 m.s.n.m. con un ancho de 3,6 metros, el tipo de camino es despejado, la técnica constructiva del camino es de tierra piedra (mixto), el material de construcción del camino tierra, el trazado del camino es curvilíneo, la funcionalidad del borde/muro es de sostenimiento terraplén, la técnica constructiva de borde/muro no existe muro, el estado de conservación es bueno porque su condición es estable manteniendo sus características de la estructura, los factores o agentes de deterioro son las condiciones climáticas, actividades agrícolas, los procesos y efectos de deterioro ninguno, las intervenciones anteriores es original, el grado de impacto es moderado referido a las pérdidas de los componentes que integran al camino, la transformación del entorno es medianamente transformado, la mitigación no existe, las medidas de conservación prioritarias es de liberación es el retiro de vegetación superior e inferior y de consolidación, el sitio arqueológico asociado al camino es el Pukara de Pumallacta.

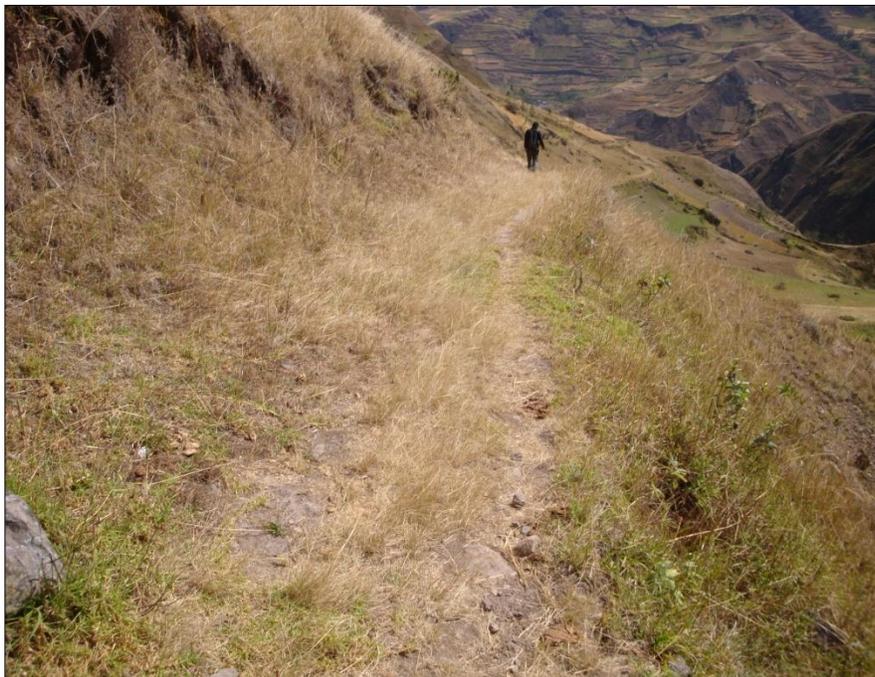
*Figura 21.* Fotografía del sub tramo N°18

El tramo 18 se encuentra a una altitud de 2604 m.s.n.m. con un ancho de 4.1 metros, el tipo de camino es despejado, la técnica constructiva del camino es de tierra piedra (mixto), el material de construcción del camino tierra, el trazado del camino es curvilíneo, la funcionalidad del borde/muro es de sostenimiento terraplén, la técnica constructiva de borde/muro no existe muro, el estado de conservación es bueno porque su condición es estable manteniendo sus características de la estructura, los factores o agentes de deterioro son las condiciones climáticas, actividades agrícolas, los procesos y efectos de deterioro ninguno, las intervenciones anteriores es original, el grado de impacto es moderado referido a las pérdidas de los componentes que integran al camino, la transformación del entorno es medianamente transformado, la mitigación no existe, las medidas de conservación prioritarias es de liberación es el retiro de vegetación superior e inferior y de consolidación, el sitio arqueológico asociado al camino es el Pukara de Pumallacta.

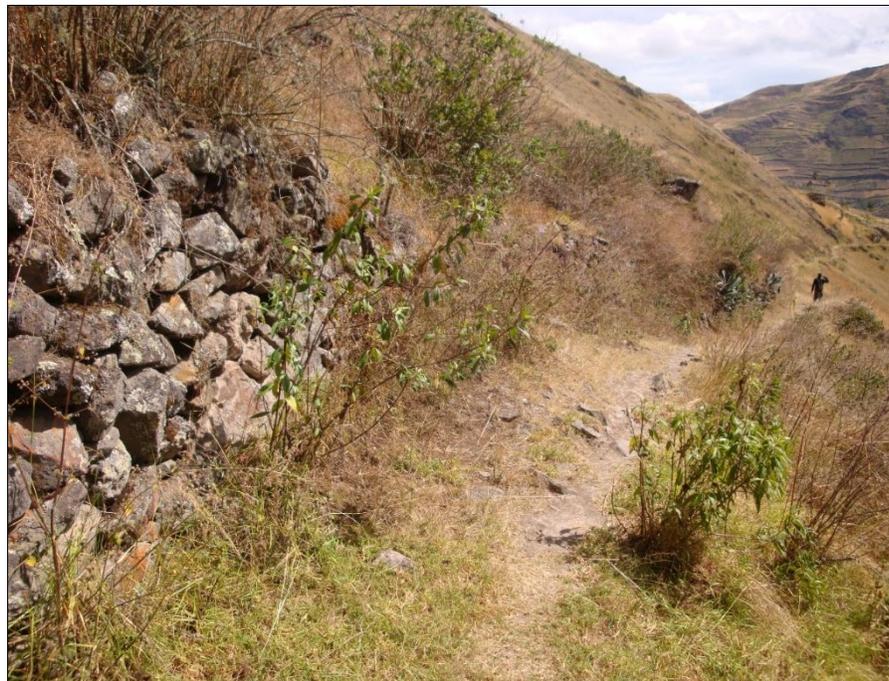
*Figura 22. Fotografía del sub tramo N°19*

El tramo 19 se encuentra a una altitud de 2593 m.s.n.m. con un ancho de 2,3 metros, el tipo de camino es despejado, la técnica constructiva del camino es de tierra piedra (mixto), el material de construcción del camino tierra, el trazado del camino es curvilíneo, la funcionalidad del borde/muro es de sostenimiento terraplén, la técnica constructiva de borde/muro tierra-piedra (mixto), el estado de conservación es bueno porque su condición es estable manteniendo sus características de la estructura, los factores o agentes de deterioro son las condiciones climáticas, actividades agrícolas, los procesos y efectos de deterioro ninguno, las intervenciones anteriores es original, el grado de impacto es moderado referido a las pérdidas de los componentes que integran al camino, la transformación del entorno es medianamente transformado, la mitigación no existe, las medidas de conservación prioritarias es de liberación es el retiro de vegetación superior e inferior y de consolidación, el sitio arqueológico asociado al camino es el Pukara de Pumallacta.

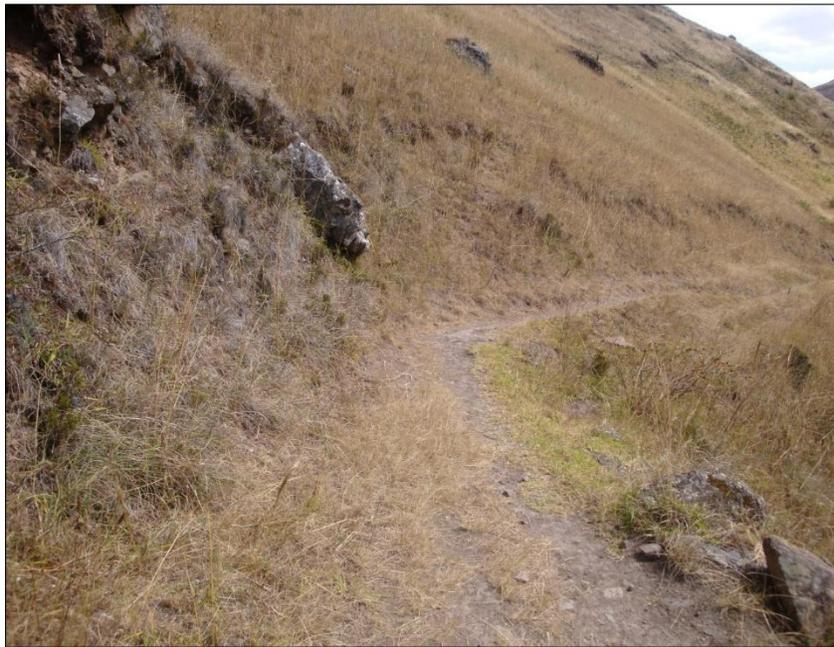
*Figura 23. Fotografía del sub tramo N°20*

El tramo 20 se encuentra a una altitud de 2593 m.s.n.m. con un ancho de 1,9 metros, el tipo de camino es despejado, la técnica constructiva del camino es de tierra piedra (mixto), el material de construcción del camino tierra, el trazado del camino es curvilíneo, la funcionalidad del borde/muro es de sostenimiento terraplén, la técnica constructiva de borde/muro tierra-piedra (mixto), el estado de conservación es bueno porque su condición es estable manteniendo sus características de la estructura, los factores o agentes de deterioro son las condiciones climáticas, actividades agrícolas, los procesos y efectos de deterioro ninguno, las intervenciones anteriores es original, el grado de impacto es moderado referido a las pérdidas de los componentes que integran al camino, la transformación del entorno es medianamente transformado, la mitigación no existe, las medidas de conservación prioritarias es de liberación es el retiro de vegetación superior e inferior y de consolidación, el sitio arqueológico asociado al camino es el Pukara de Pumallacta.

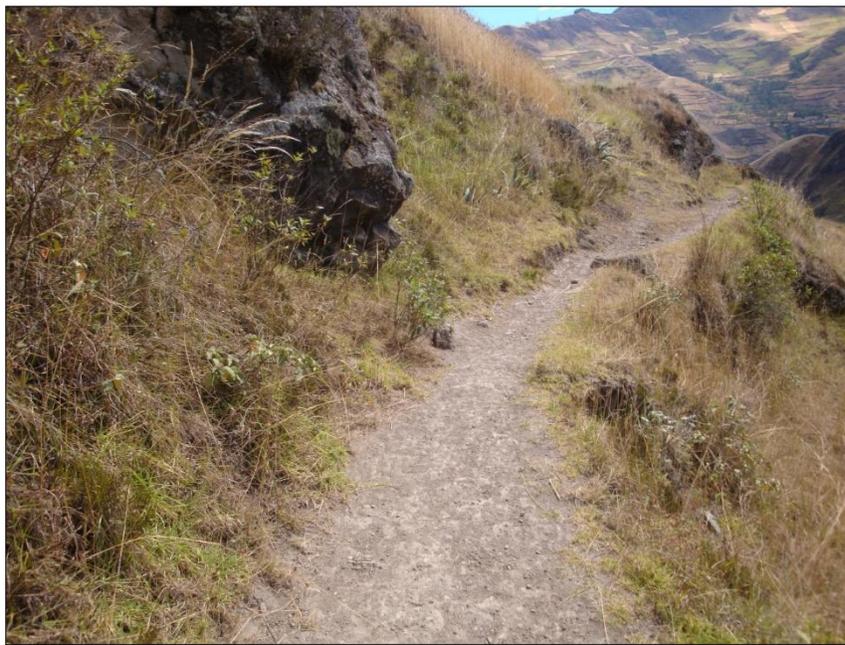
**Figura 24.** Fotografía del sub tramo N°21

El tramo 21 se encuentra a una altitud de 2573 m.s.n.m. con un ancho de 2,8 metros, el tipo de camino es despejado, la técnica constructiva del camino es de tierra piedra (mixto), el material de construcción del camino tierra, el trazado del camino es rectilíneo, la funcionalidad del borde/muro es de sostenimiento terraplén, la técnica constructiva de borde/muro no existe muro, el estado de conservación es regular porque el bien presenta deterioros iniciales y permanentes en sus características de la estructura, los factores o agentes de deterioro son las condiciones climáticas, actividades agrícolas, los procesos y efectos de deterioro es la pérdida y eliminación del manto apertura de canales, las intervenciones anteriores es original, el grado de impacto es moderado referido a las pérdidas de los componentes que integran al camino, la transformación del entorno es medianamente transformado, la mitigación no existe, las medidas de conservación prioritarias es de consolidación debido a la inestabilidad estructural, el sitio arqueológico asociado al camino es el Pukara de Pumallacta.

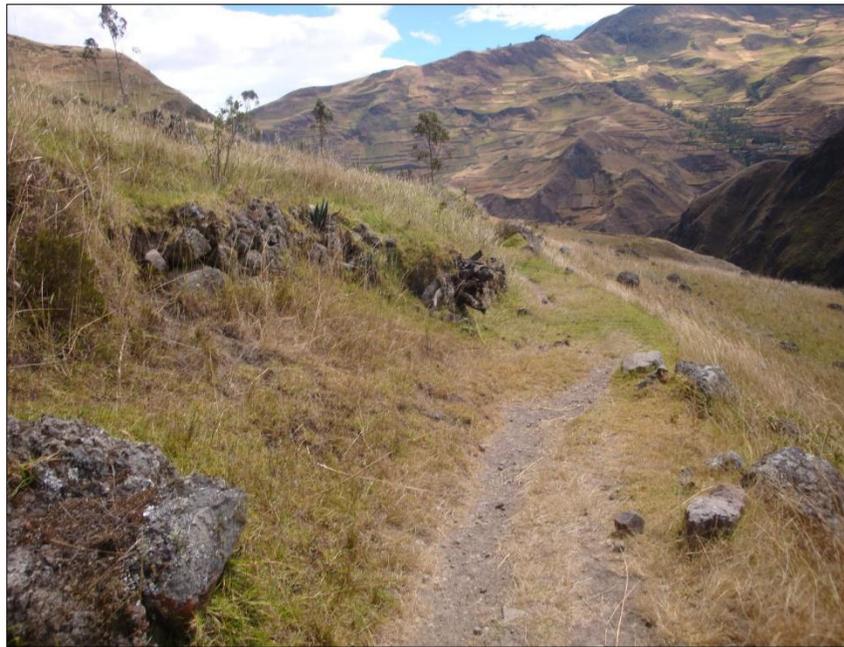
*Figura 25. Fotografía del sub tramo N°22*  
*Fuente: Prospección de campo 2015*

El tramo 22 se encuentra a una altitud de 2570 m.s.n.m. con un ancho de 2,1 metros, el tipo de camino es despejado, la técnica constructiva del camino es de tierra piedra (mixto), el material de construcción del camino tierra, el trazado del camino es curvilíneo, la funcionalidad del borde/muro es de sostenimiento talud, la técnica constructiva de borde/muro es tierra piedra (mixto), el estado de conservación es regular porque el bien presenta deterioros iniciales y permanentes en sus características de la estructura, los factores o agentes de deterioro son las condiciones climáticas, actividades agrícolas, los procesos y efectos de deterioro ninguno, las intervenciones anteriores es original, el grado de impacto es moderado referido a las pérdidas de los componentes que integran al camino, la transformación del entorno es medianamente transformado, la mitigación no existe, las medidas de conservación prioritarias es de consolidación debido a la inestabilidad estructural, el sitio arqueológico asociado al camino es el Pukara de Pumallacta.

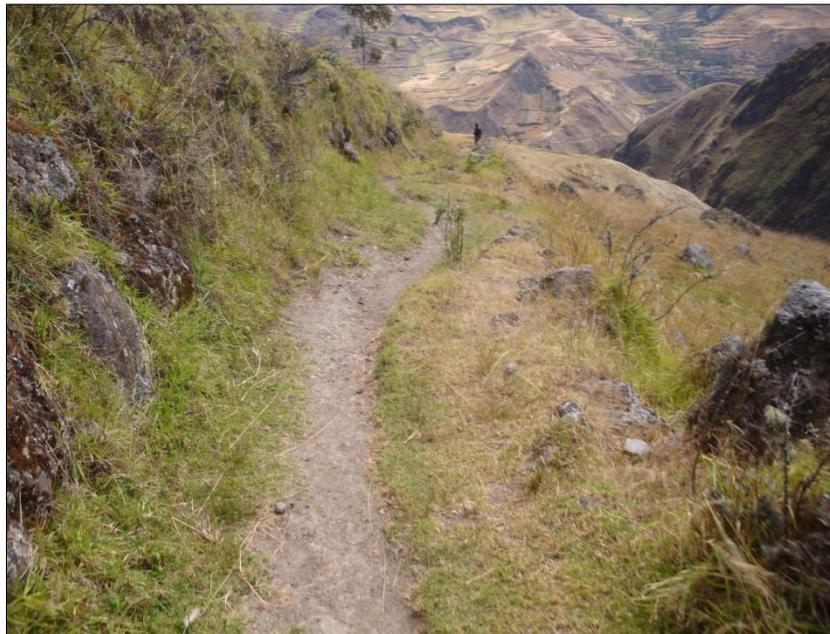
**Figura 26.** Fotografía del sub tramo N°23

El tramo 23 se encuentra a una altitud de 2565 m.s.n.m. con un ancho de 1,1 metros, el tipo de camino es despejado, la técnica constructiva del camino es de tierra piedra (mixto), el material de construcción del camino tierra, el trazado del camino es curvilíneo, la funcionalidad del borde/muro es de sostenimiento terraplén, la técnica constructiva de borde/muro es tierra, piedra (mixto), el estado de conservación es regular porque el bien presenta deterioros iniciales y permanentes en sus características de la estructura, los factores o agentes de deterioro son las condiciones climáticas, actividades agrícolas, los procesos y efectos de deterioro ninguno, las intervenciones anteriores es original, el grado de impacto es moderado referido a las pérdidas de los componentes que integran al camino, la transformación del entorno es medianamente transformado, la mitigación no existe, las medidas de conservación prioritarias es de consolidación debido a la inestabilidad estructural, el sitio arqueológico asociado al camino es el Pukara de Pumallacta.

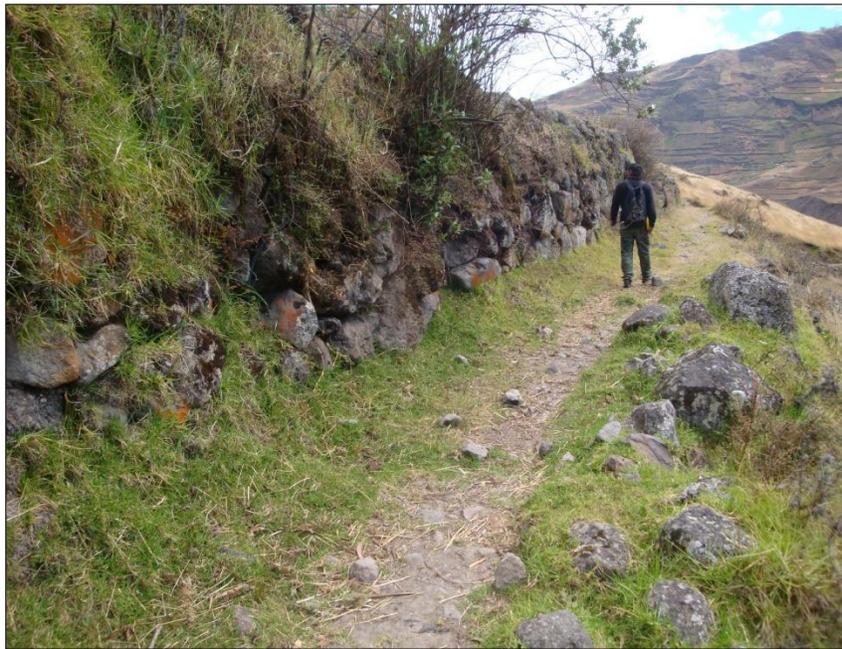
*Figura 27.* Fotografía del sub tramo N°24  
*Fuente:* Prospección de campo 2015

El tramo 24 se encuentra a una altitud de 2562 m.s.n.m. con un ancho de 2,0 metros, el tipo de camino es despejado, la técnica constructiva del camino es de tierra piedra (mixto), el material de construcción del camino tierra, el trazado del camino es rectilíneo, la funcionalidad del borde/muro es de sostenimiento terraplén, la técnica constructiva de borde/muro es tierra, piedra (mixto), el estado de conservación es regular porque el bien presenta deterioros iniciales y permanentes en sus características de la estructura, los factores o agentes de deterioro son las condiciones climáticas, actividades agrícolas, los procesos y efectos de deterioro ninguno, las intervenciones anteriores es original, el grado de impacto es moderado referido a las pérdidas de los componentes que integran al camino, la transformación del entorno es medianamente transformado, la mitigación no existe, las medidas de conservación prioritarias es de consolidación debido a la inestabilidad estructural, el sitio arqueológico asociado al camino es el Pukara de Pumallacta.

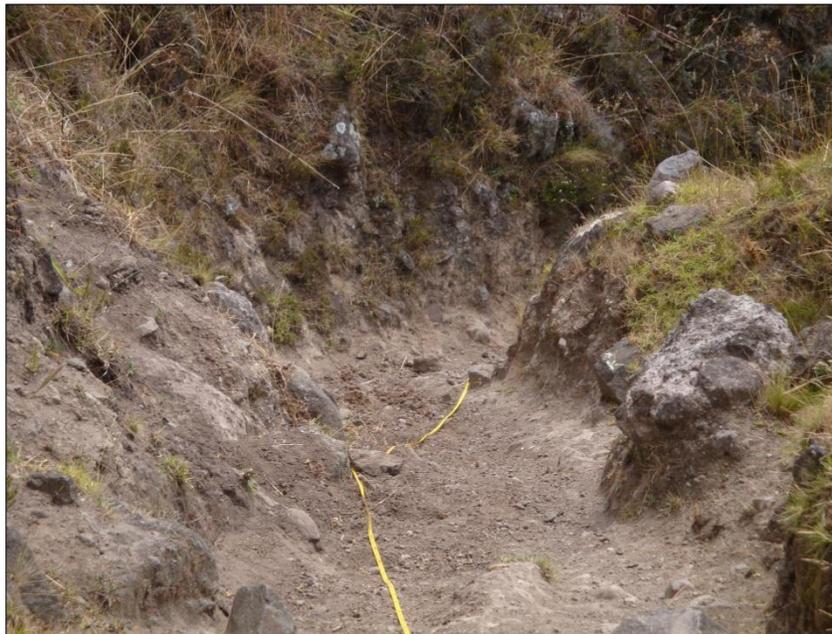
**Figura 28.** Fotografía del sub tramo N°25

El tramo 25 se encuentra a una altitud de 2562 m.s.n.m. con un ancho de 2,3 metros, el tipo de camino es despejado, la técnica constructiva del camino es de tierra piedra (mixto), el material de construcción del camino es de cantos rodados, el trazado del camino es curvilíneo, la funcionalidad del borde/muro es de sostenimiento terraplén, la técnica constructiva de borde/muro es tierra, piedra (mixto), el estado de conservación es malo porque el bien ha sido afectado provocando el deterioro de las características de su estructura, los factores o agentes de deterioro son las condiciones climáticas, actividades agrícolas, los procesos y efectos de deterioro es los cambios físicos del camino con la apertura de grietas, fracturas y deformaciones, las intervenciones anteriores es original, el grado de impacto es severo tiene afectaciones directas a la integridad de la estructura del camino, la transformación del entorno es medianamente transformado, la mitigación no existe, las medidas de conservación prioritarias es de liberación con la presencia de escombros y de consolidación debido a la inestabilidad estructural y fragilidad del camino, el sitio arqueológico asociado al camino es el Pukara de Pumallacta.
