**PROPUESTA DE USO PÚBLICO PARA LA CONSERVACIÓN DEL**  
**QHAPAG ÑAN TRAMO, SEVILLA-NIZAG, CANTÓN ALAUSÍ**

**TRABAJO DE TITULACIÓN**

**AUTOR: ZABALA HERNÁNDEZ JULIO CÉSAR**

**2017**

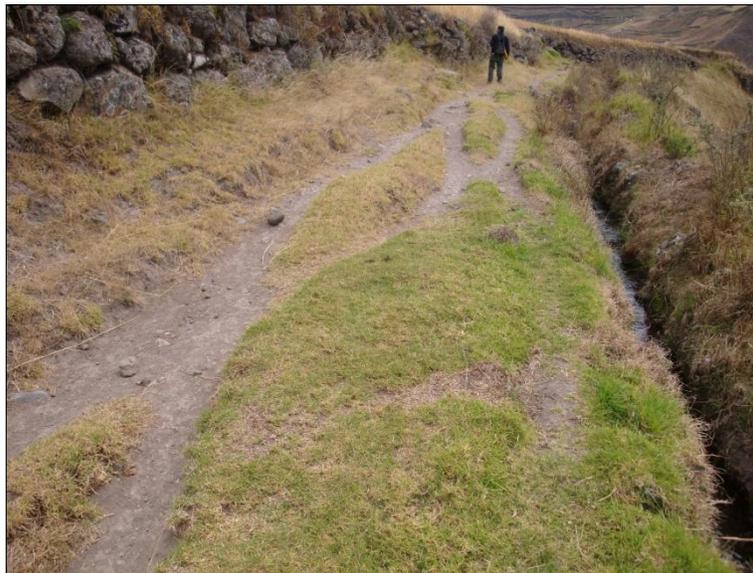
*Figura 29. Fotografía del sub tramo N°26*

El tramo 26 se encuentra a una altitud de 2547 m.s.n.m. con un ancho de 2,8 metros, el tipo de camino es despejado y encerrado por muros, la técnica constructiva del camino es tierra piedra (mixto), el material de construcción del camino es de tierra, el trazado del camino es curvilíneo, la funcionalidad del borde/muro es de sostenimiento terraplén, la técnica constructiva de borde/muro tierra, piedra (mixto), el estado de conservación es regular porque el deterioro ha iniciado afectado las características de su estructura, los factores o agentes de deterioro son las condiciones climáticas, actividades agrícolas, los procesos y efectos de deterioro ninguno, las intervenciones anteriores es original, el grado de impacto es moderado por la pérdida de los componentes que integran al camino, la transformación del entorno es medianamente transformado, la mitigación no existe, las medidas de conservación prioritarias es de consolidación debido a la inestabilidad estructural, el sitio arqueológico asociado al camino es la presencia de un canal.

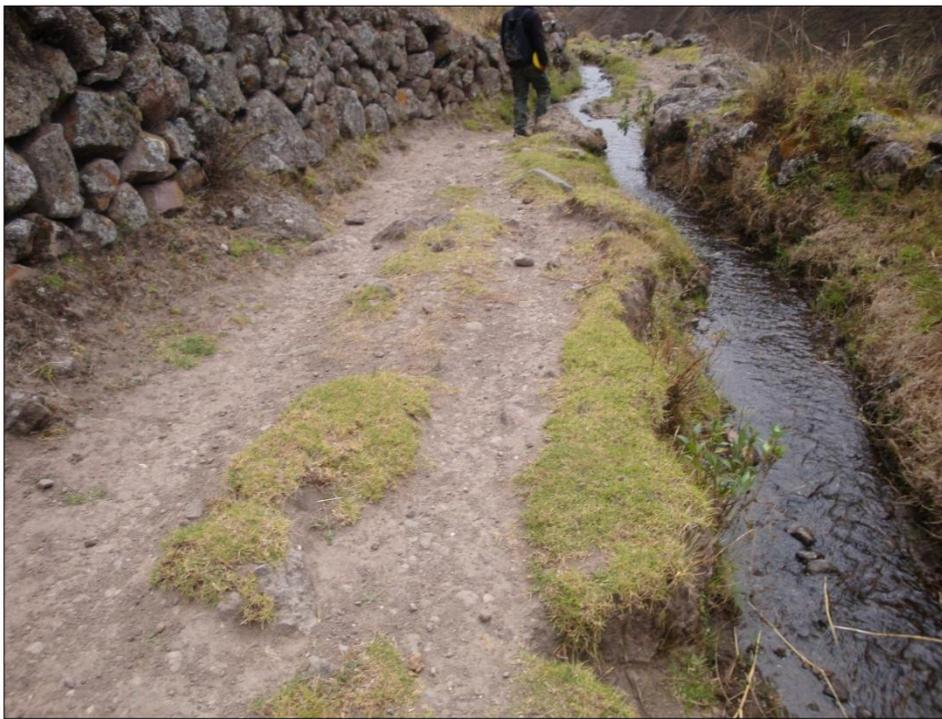
**Figura 30.** Fotografía del sub tramo N°27

El tramo 27 se encuentra a una altitud de 2546 m.s.n.m. con un ancho de 3,2 metros, el tipo de camino es despejado, la técnica constructiva del camino es tierra piedra (mixto), el material de construcción del camino es de tierra, el trazado del camino es curvilíneo, la funcionalidad del borde/muro es de sostenimiento talud, la técnica constructiva de borde/muro es tierra, piedra (mixto), el estado de conservación es regular porque el deterioro ha iniciado afectado las características de su estructura, los factores o agentes de deterioro son las condiciones climáticas, actividades agrícolas, los procesos y efectos de deterioro ninguno, las intervenciones anteriores es original, el grado de impacto es moderado por la pérdida de los componentes que integran al camino, la transformación del entorno es medianamente transformado, la mitigación no existe, las medidas de conservación prioritarias es de liberación con vegetación superior e inferior, el sitio arqueológico asociado al camino es la presencia de un canal.
