**“METODOLOGÍA PARA EVALUAR EL DETERIORO DE
EDIFICIOS UNIVERSITARIOS; CASO DE ESTUDIO
EDIFICIO DE LA CARRERA DE INGENIERÍA
MECÁNICA - ESPOCH”**

TRABAJO DE TITULACIÓN

TIPO: Proyecto técnico

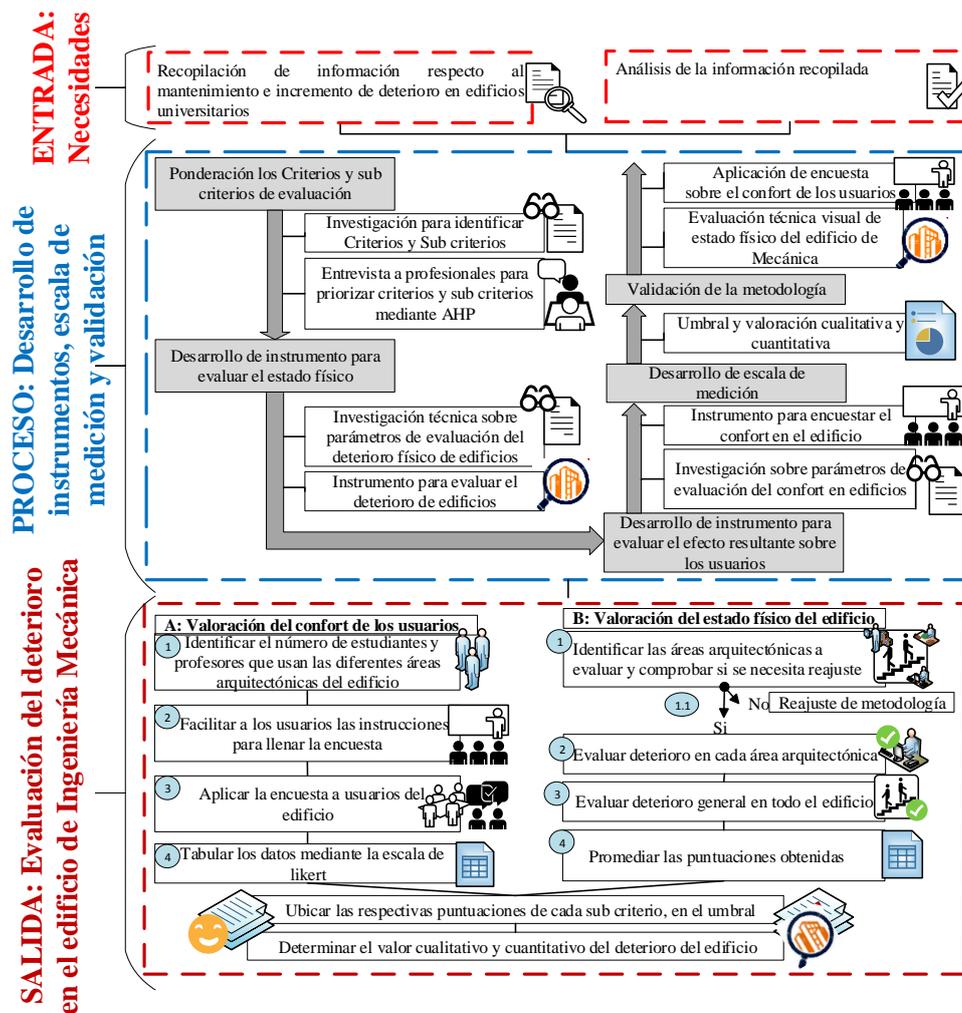
Figura 1-3: Metodología propuesta

La metodología que se propone se detalla en la figura 1-3, consta de una serie de etapas que son dependientes, organizadas y consecutivas; mismas que en la mayoría se fundamentan de diversos trabajos de Igal M. Shohet en colaboración con otros autores, que han centrado sus esfuerzos en la aplicación y fusión de la ingeniería de mantenimiento con la ingeniería civil, todo esto con el fin de conservar y aumentar la vida útil de las edificaciones universitarias.

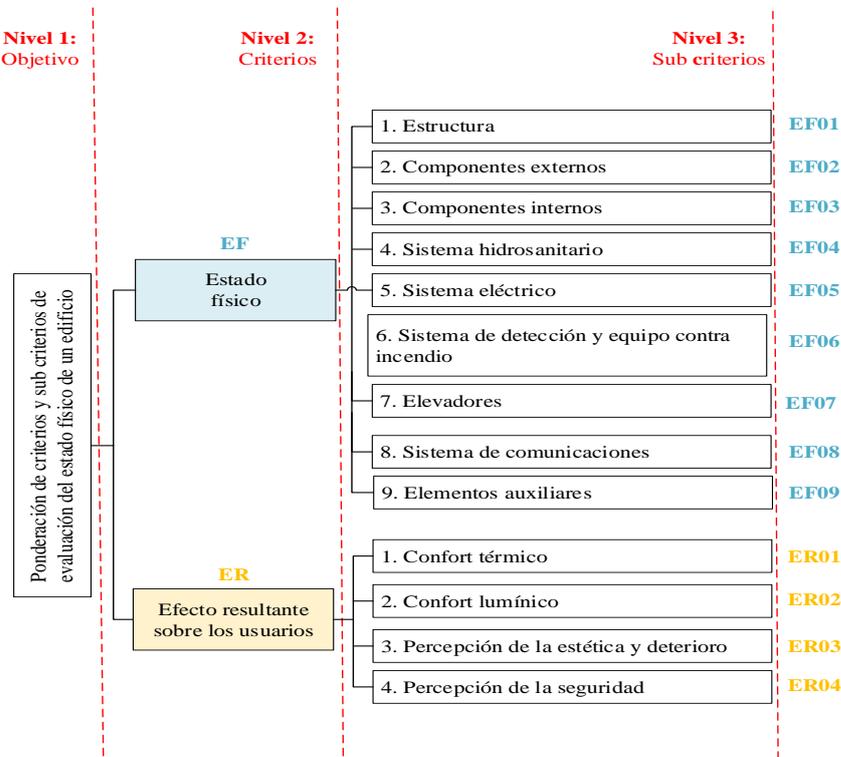
Figura 2-3: Estructura jerárquica para la aplicación del AHP

Luego de identificar los diferentes criterios y sub criterios, se elaboró la estructura jerárquica para aplicar el AHP, como se muestra en la figura 2-3:

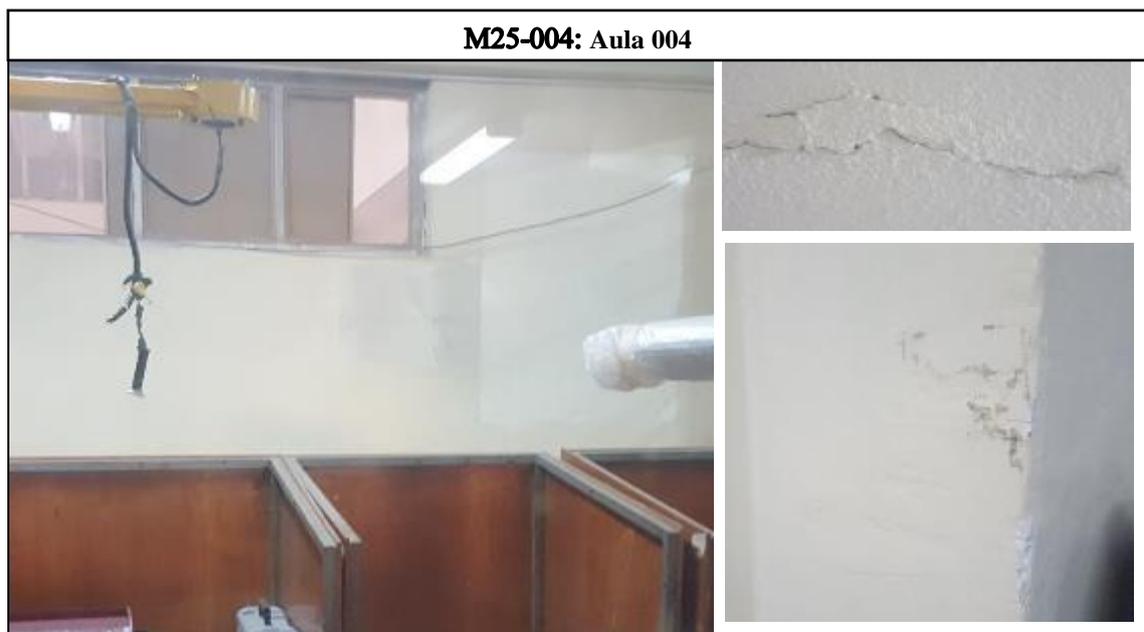
Figura 7-3: Aula 004

A nivel de los sistemas: estructura, componentes internos, sistema eléctrico y sistema de comunicaciones fueron evaluadas en función de cada área arquitectónica como se muestra en las siguientes imágenes que son evidencia de la puntuación asignada en la aplicación de instrumento I01EF.

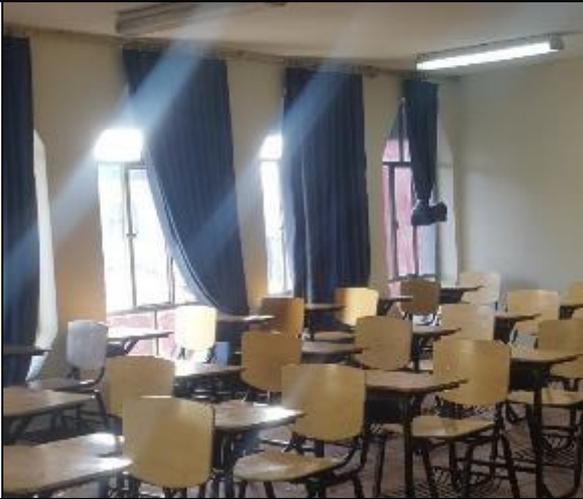
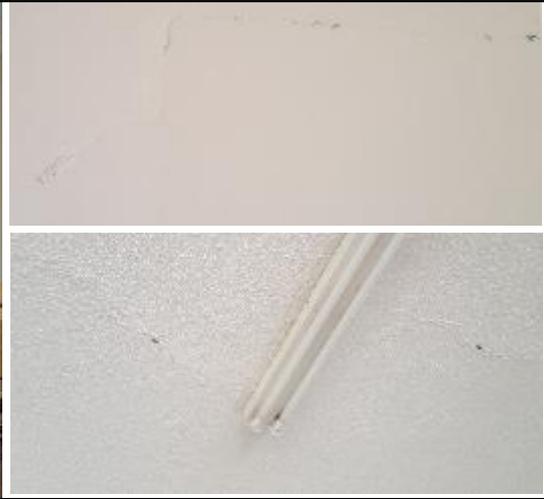
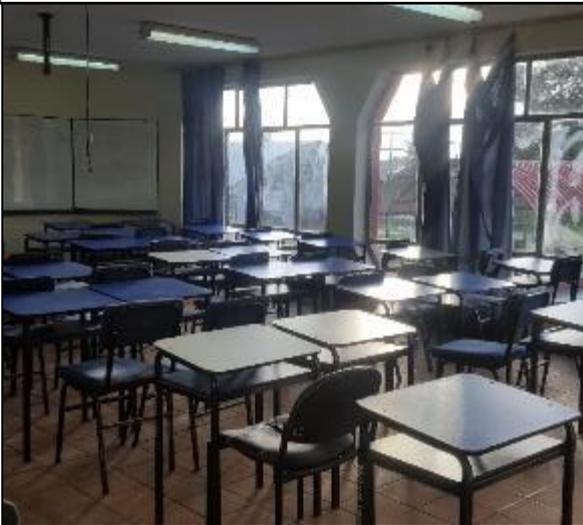
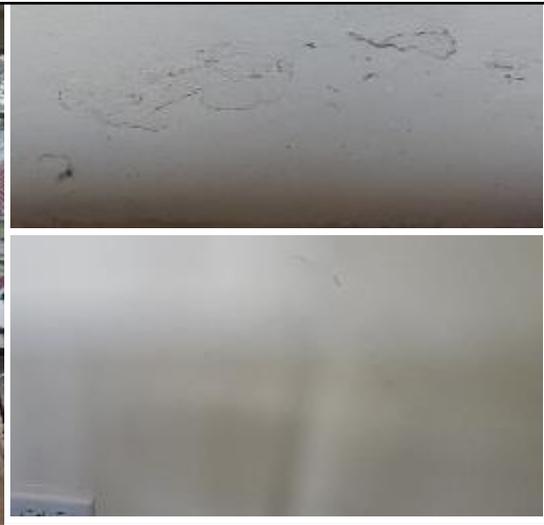
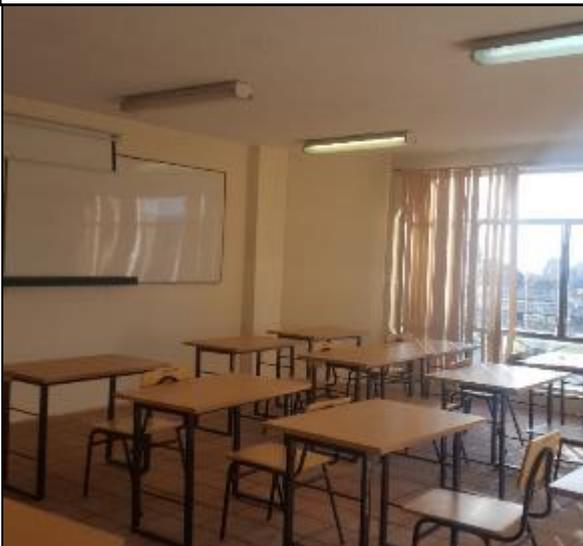
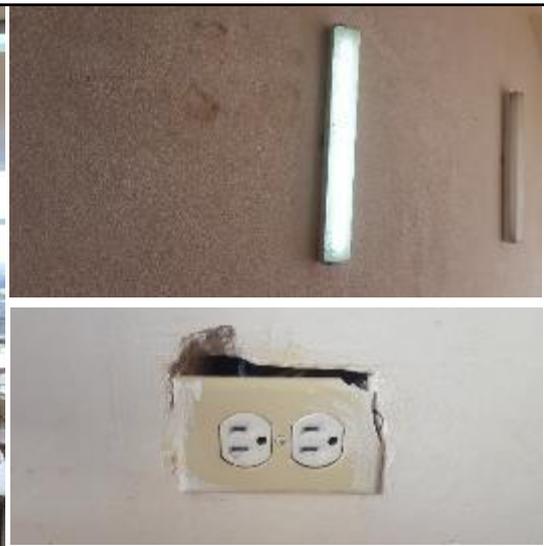
Figura 8-3: Aula 120, 130 y 132

M25-120: Aula 120

M25-130: Aula 130

M25-132: Aula 132

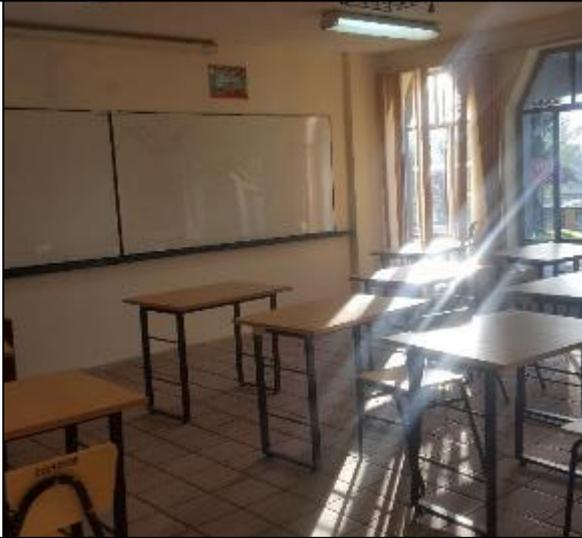
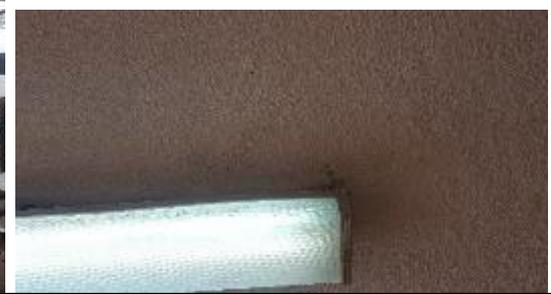
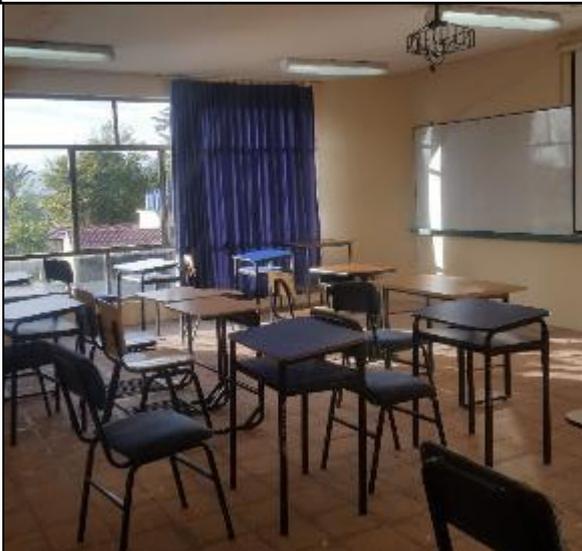
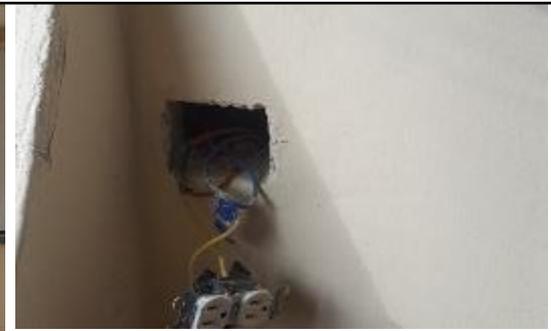
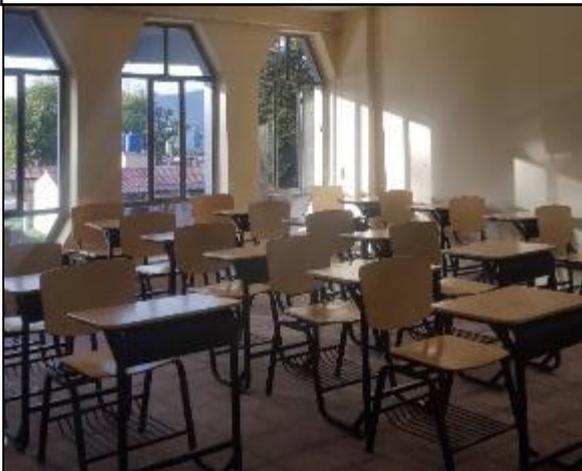
Figura 9-3: Aula 134, 136 y 138

M25-134: Aula 134

M25-136: Aula 136

M25-138: Aula 138

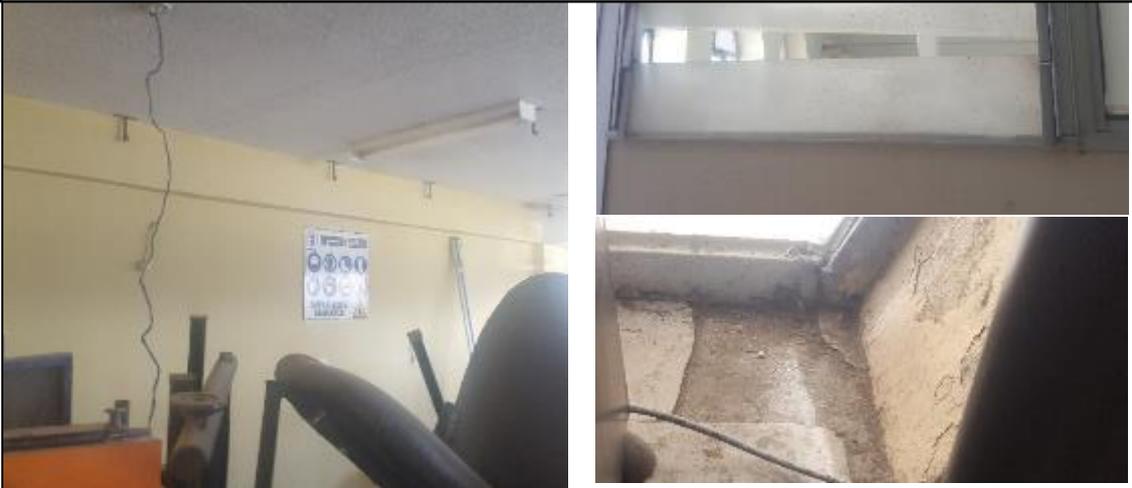
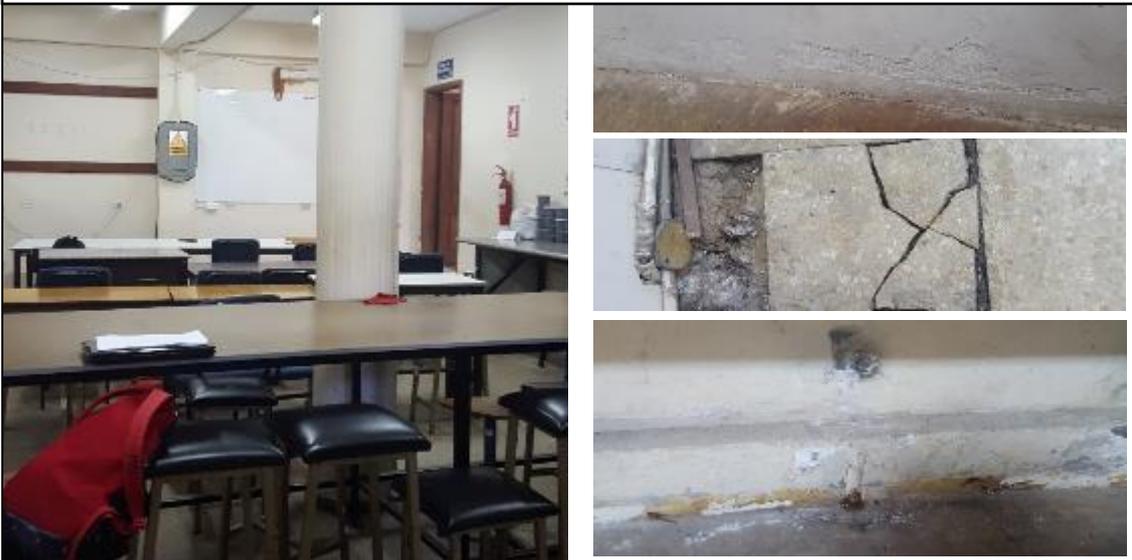
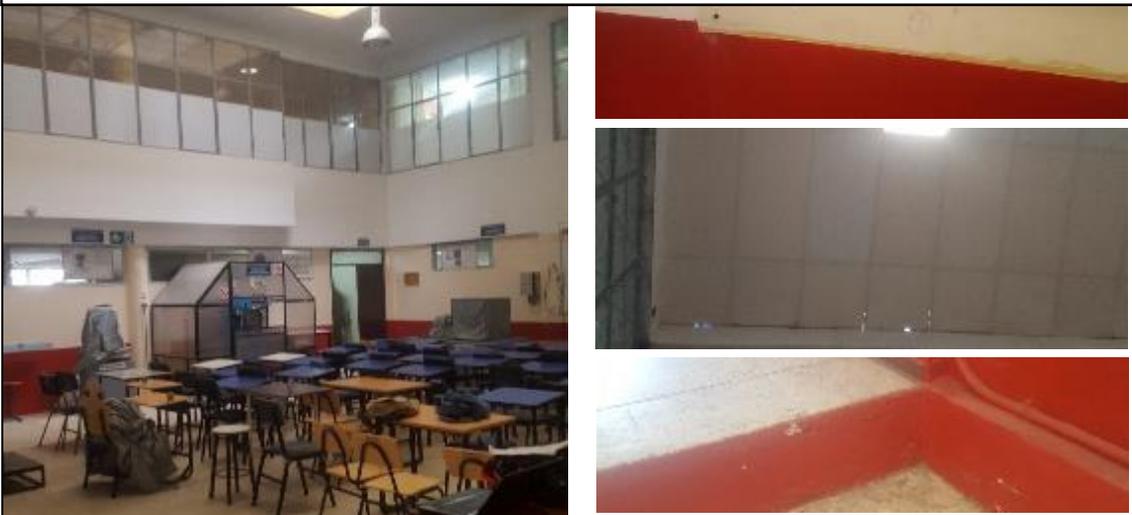
Figura 12-3: Laboratorio M25-002, M25-026 y M25-010

M25-002: GIEBI grupos de investigación y estudios en bio ingeniería

M25-026: Laboratorio de metrología y ensayos no destructivos

M25-010: Laboratorio de resistencia de materiales

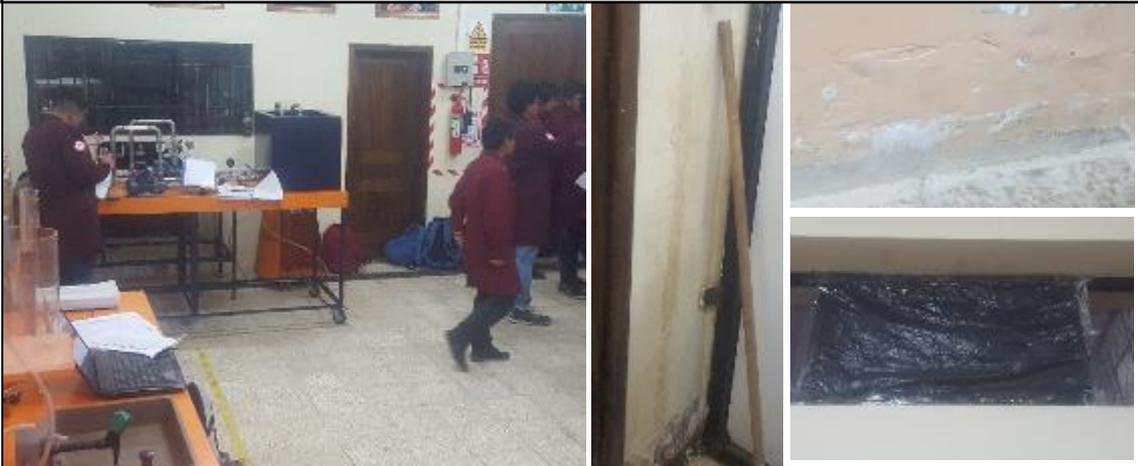
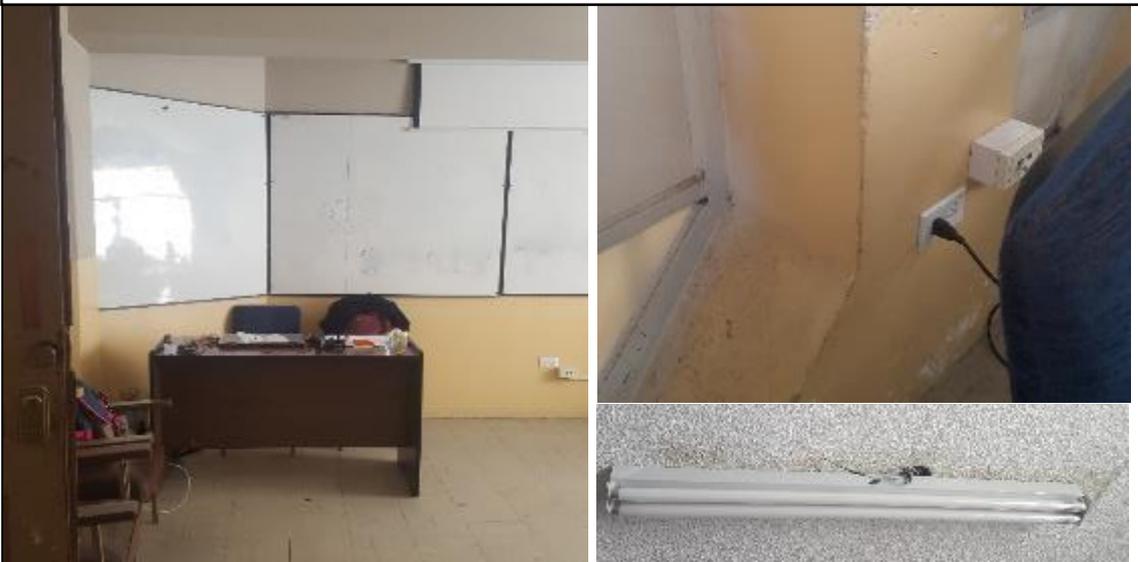
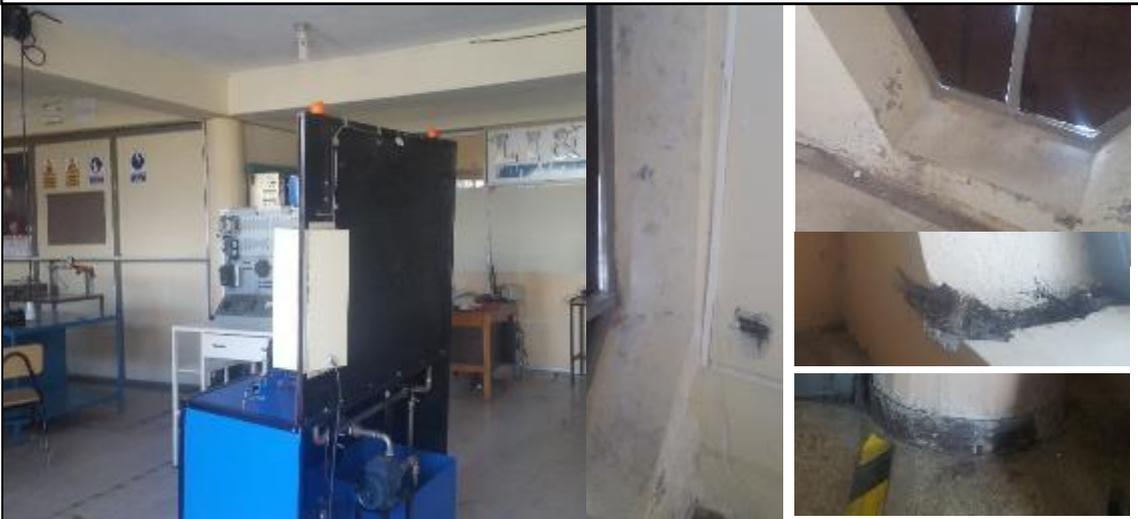
Figura 13-3: Laboratorio M25-006, M25-042 y M25-036

M25-006: Laboratorio de mecánica de fluidos y turbo maquinaria

M25-042 Laboratorio de ASME

M25-036: Laboratorio de control automático e instrumentación

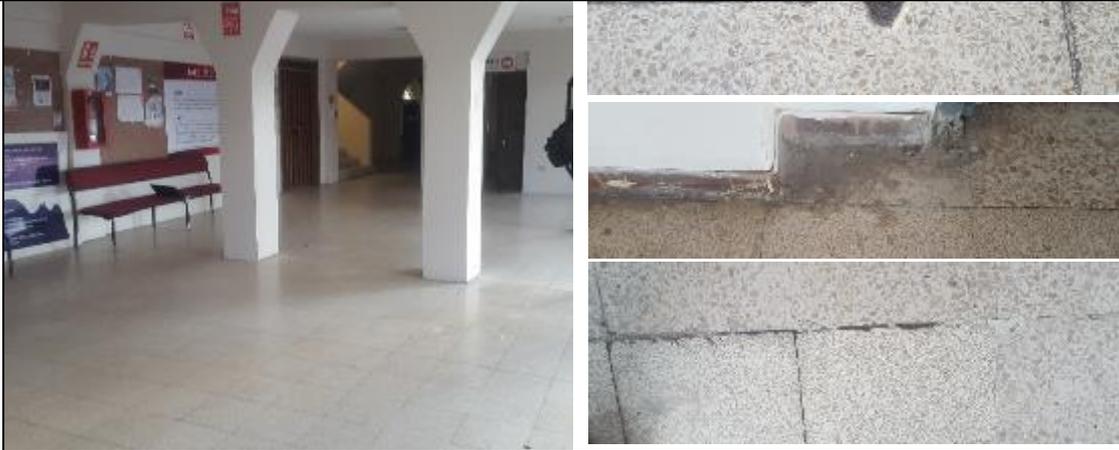
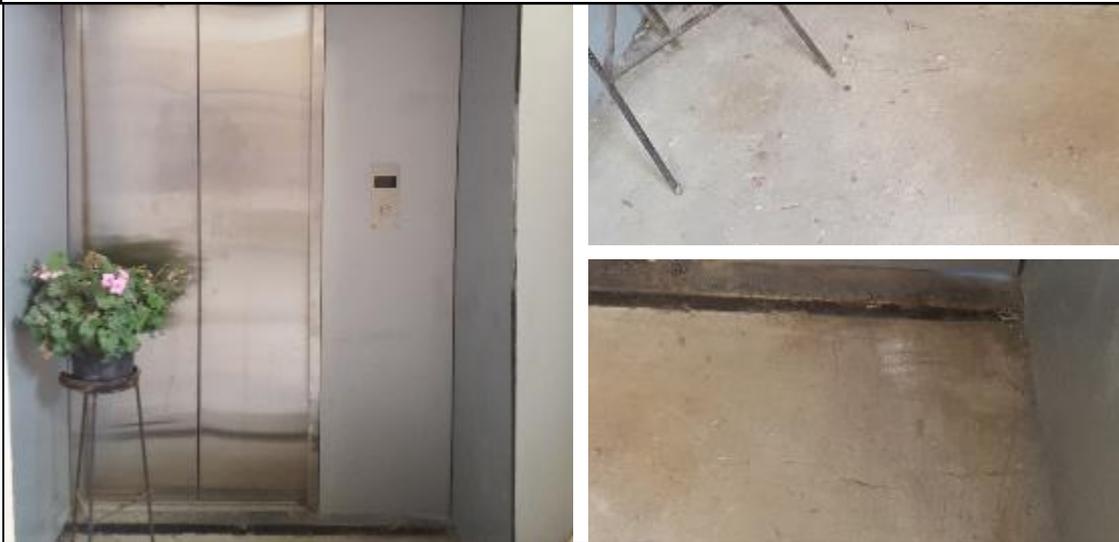
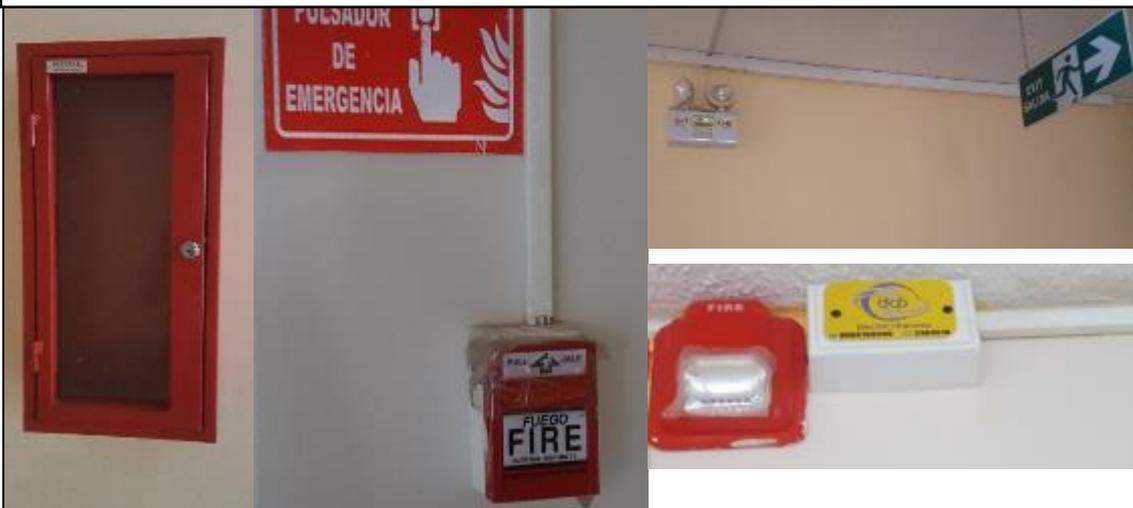
Figura 19-3: Hall de ingreso planta baja, ascensor, sistema de detección y equipo contra incendios

M25-052: Hall de ingreso planta baja

Sub criterio: Ascensor

Sub criterio: Sistema de detección y equipo contra incendios

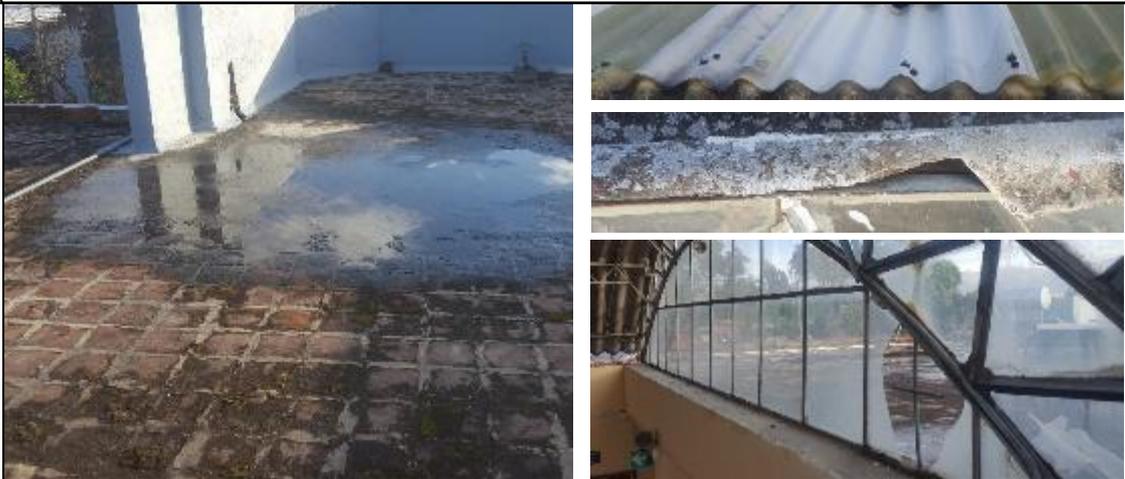
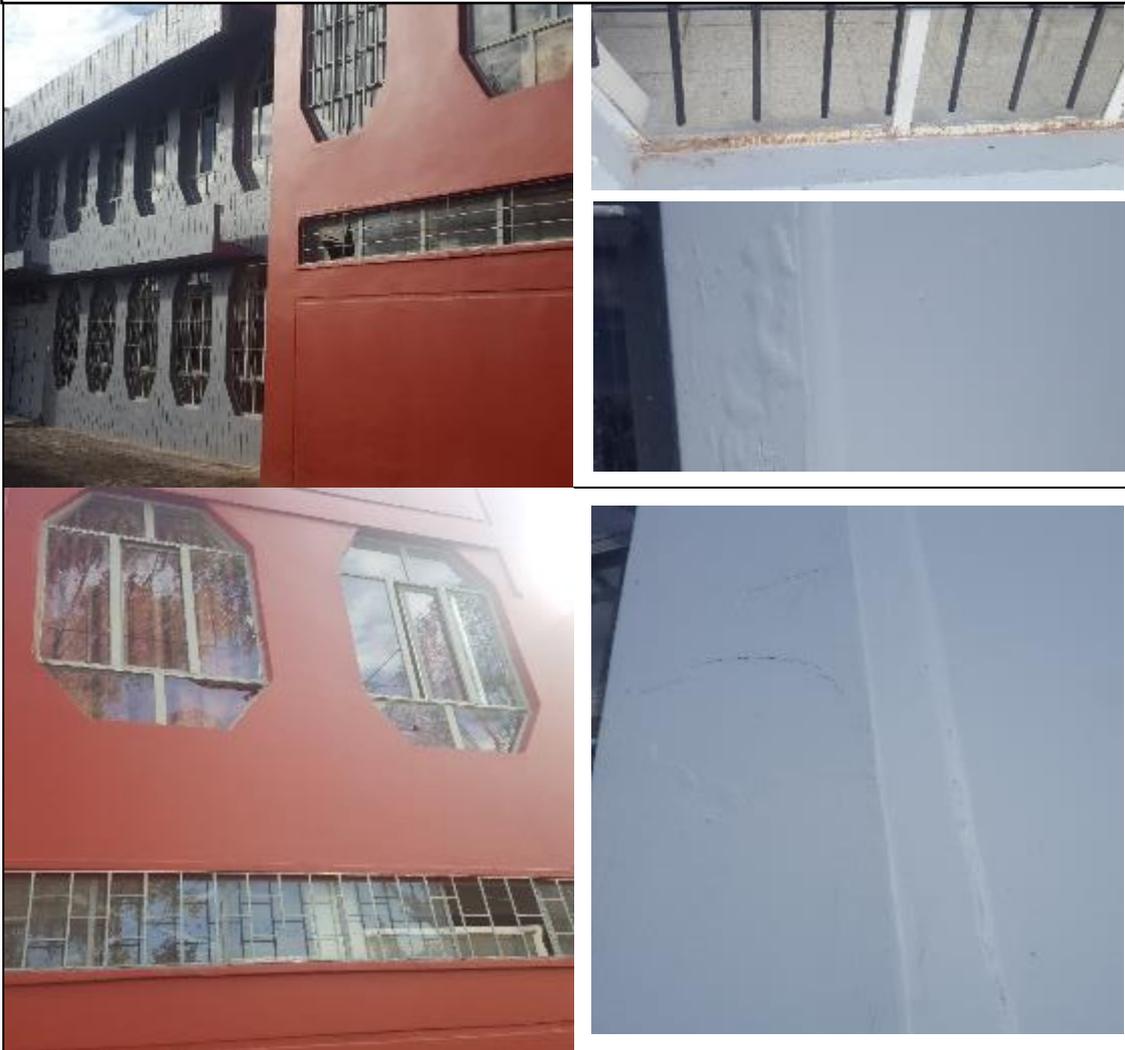
Figura 20-3: Cubierta y componentes exteriores

Sub criterio: Componentes externos - Cubierta

Sub criterio: Componentes externos – Revestimiento exterior, puertas, ventanas

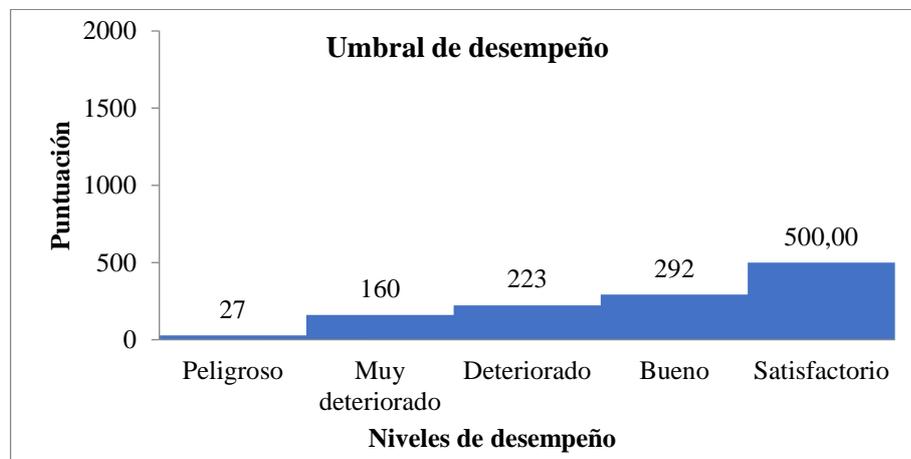
Gráfico 2-4: Niveles de desempeño de las escalas de medición del deterioro

También se muestran las proporciones de las puntuaciones de acuerdo al grado de desempeño de la escala de medición de deterioro en el gráfico 2-4.
