**“RESTAURACIÓN DE LAS CONDICIONES DE  
FUNCIONAMIENTO ÓPTIMO DEL PUENTE GRÚA DEL  
TALLER DE FUNDICIÓN DE LA FACULTAD DE MECÁNICA DE  
LA ESPOCH MEDIANTE TÉCNICAS DE MANTENIMIENTO  
MEJORATIVO”**

**Trabajo de Integración Curricular:**

Tipo: Proyecto Técnico

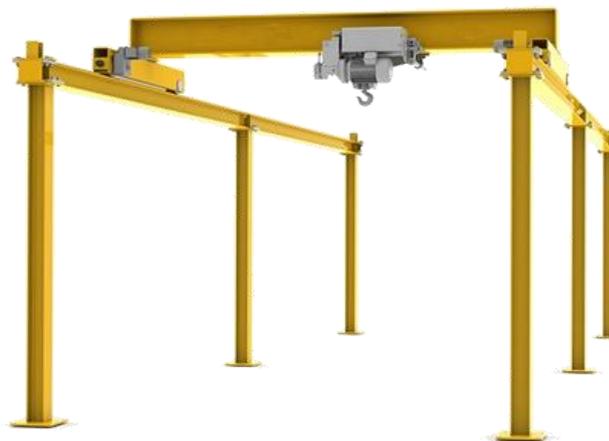
**Figura 1-2.** Puente grúa

El puente grúa es una máquina de elevación compuesta por una viga simple o doble, apoyada sobre dos carriles en la parte superior de una estructura metálica o de hormigón armado y se utiliza para transportar cargas. Ver la figura 1-2. (Emilio Larrodé & Antonio Miravete, 1996, p. 317)

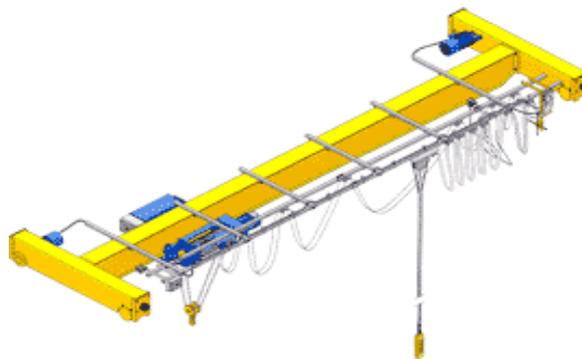
**Figura 3-2.** Puente grúa de accionamiento eléctrico monorriel

La principal característica de este tipo de puentes grúas es que en su constitución presenta solo una viga principal y su accionamiento es desarrollado por la acción de un motor reductor que se encuentra ubicado en la parte superior de la viga principal y acoplado por un sistema mecánico al eje de transmisión. Ver la figura 3-2. (Castro & Cevallos, 2014, p. 3)

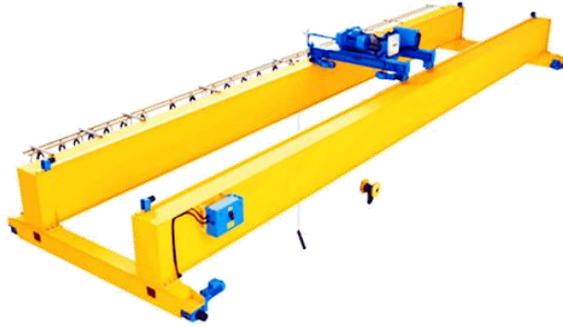
**Figura 4-2.** Punte grúa de accionamiento eléctrico doble viga

Este tipo de puentes grúas se caracterizan por tener dos vigas principales, por tal motivo tiene una mayor capacidad de carga, el movimiento longitudinal y transversal es realizado por medio del accionamiento de dos motores respectivamente sincronizados y controlados por medio de un tablero de control. Ver la figura 4-2. (Castro & Cevallos, 2014, p. 3)

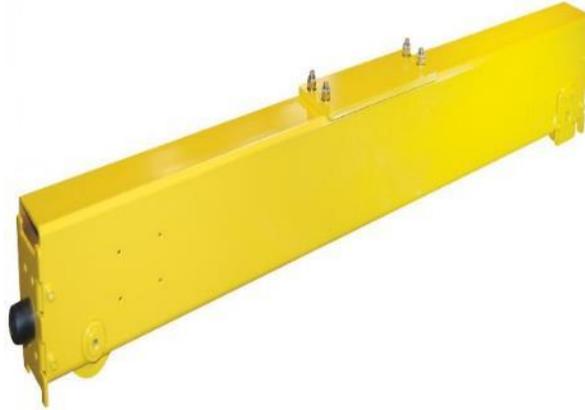
**Figura 6-2.** Viga testera

Es un elemento que se encuentra instalado sobre la viga principal, la misma da alojamiento a las ruedas conductoras y conducidas; este elemento está diseñado mediante la utilización de perfil laminado de acero estructural UPN. Ver la figura 6-2. (Castro & Cevallos, 2014, p. 25)

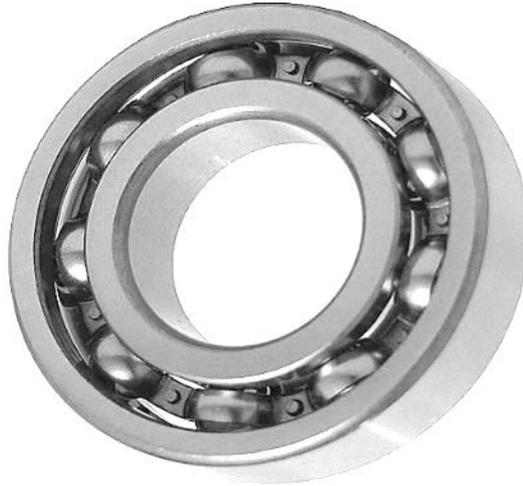
**Figura 8-2.** Rodamiento de bolas

Es un elemento mecánico diseñado para soportar cargas y permitir el movimiento relativo entre dos partes metálicas de una máquina, con un coeficiente de fricción muy pequeño. Ver la figura 8-2. (Sánchez et al., 2007, p. 16)

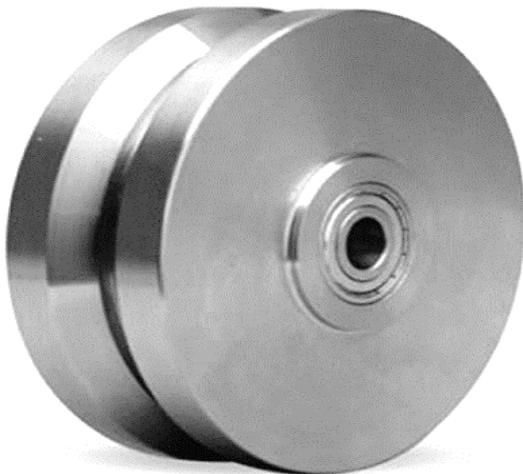
**Figura 9-2.** Rueda del puente grúa

Es un elemento que tiene la función de desplazar el puente grúa en sus movimientos, el mismo que debe ser mecanizado en acero de transmisión. Ver la figura 9-2. (Castro & Cevallos, 2014, p. 26)

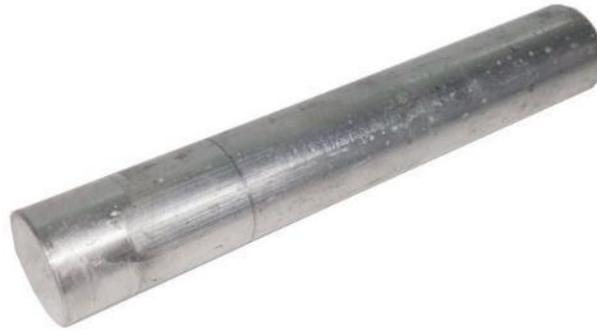
**Figura 10-2.** Eje de las ruedas del puente

Es el elemento que tiene la función de dar soporte y estabilidad a las ruedas conducidas del puente grúa mediante la ayuda de rodamientos capaces de soportar los distintos esfuerzos de avance. Ver la figura 10-2. (Castro & Cevallos, 2014, p. 26)

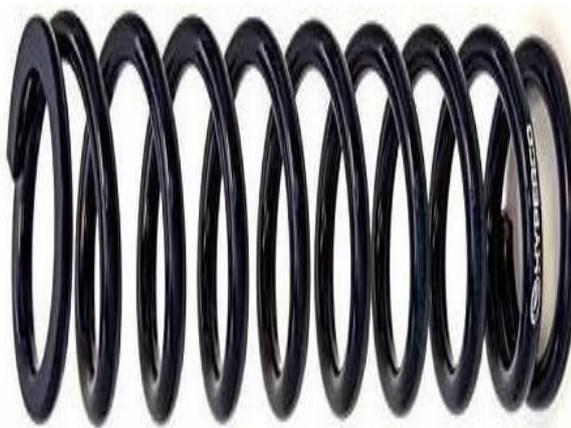
**Figura 13-2.** Resorte mecánico helicoidal

Es un elemento mecánico de material de alambre redondo que permite la aplicación controlada de un par torsor a través de la flexibilidad de la distorsión temporal que sufre el resorte helicoidal, además los resortes mecánicos están diseñados para resistir cargas de compresión, tensión y torsión. Ver la figura 13-2. (Budynas & Nisbett, 2008, p. 500)

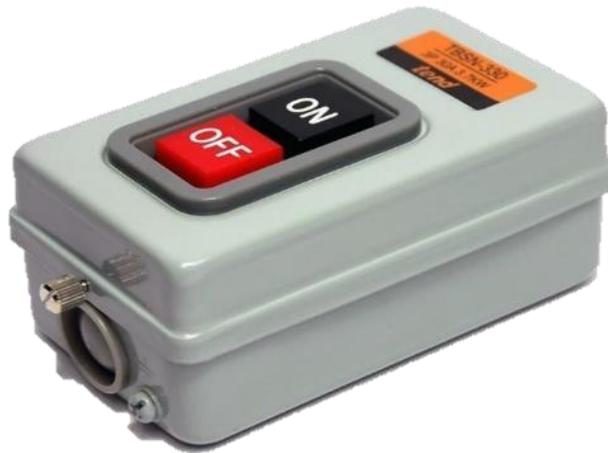
**Figura 14-2.** Pulsador

Es un dispositivo de maniobra que lleva incorporados contactos abiertos y cerrados, cuya función está en cambiar el estado de reposo de cada uno de los contactos para permitir o no el paso de la corriente eléctrica. Ver la figura 14-2. (Casals & Bosch, 2005, p. 55)

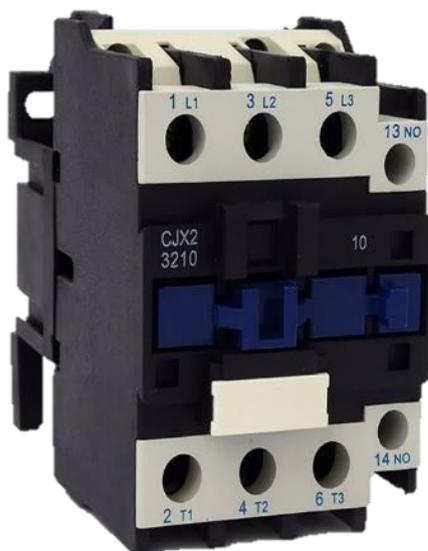
**Figura 15-2.** Contactor eléctrico

Este dispositivo electromecánico es un interruptor controlado a distancia, se acciona automáticamente por medio de un electroimán que permite o no la circulación de corriente para proteger los circuitos eléctricos de anomalías de sobrecarga y sobretensión. Ver la figura 15-2. (José Vilorio, 2000, p. 79)

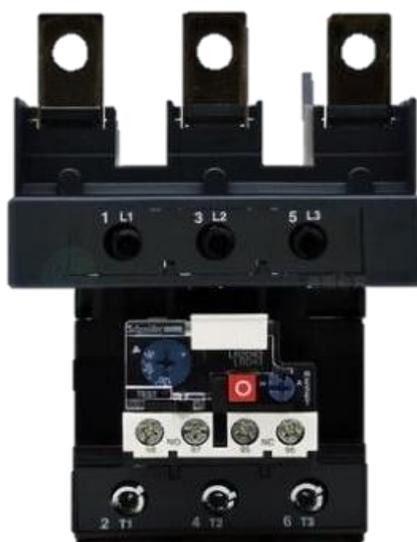
**Figura 16-2.** Relé térmico

Es uno de los elementos que se los emplea para suministrar protección contra la posible presencia de sobrecargas en el circuito de potencia, estos elementos de protección permiten realizar calibrar la corriente máxima que actúa sobre los tres contactos de las fases de alimentación. Ver la figura 16-2. (Casals & Bosch, 2005, p. 56)

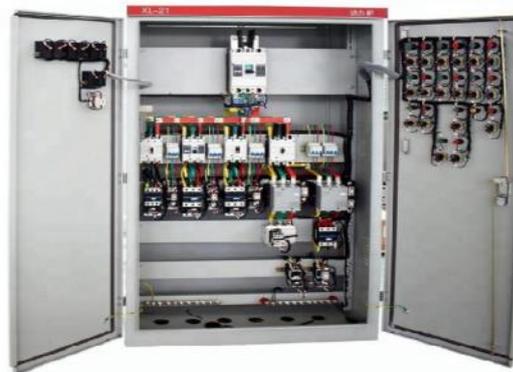
**Figura 17-2.** Tablero de control

Es un panel de control que contiene dispositivos eléctricos que se utilizan para proteger, medir y controlar las instalaciones eléctricas en alta tensión. Ver la figura 17-2. (Gustavo Marrón, 1997, p. 47)

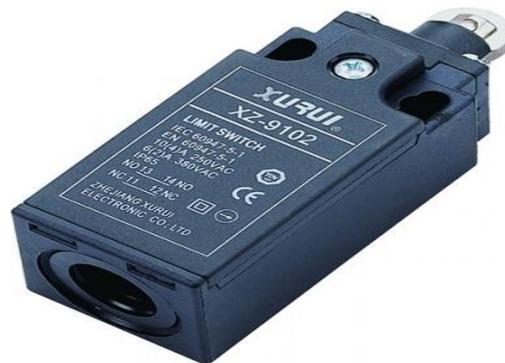
**Figura 18-2.** Interruptor de posición

Es un dispositivo eléctrico también llamado final de carrera, se utilizan para detectar la posición de componentes con movimiento. Ver la figura 18-2. (Mario León, 2000, p. 261)

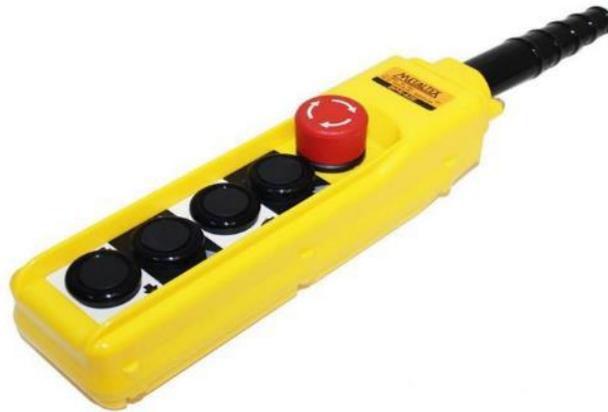
**Figura 19-2.** Botonera

Es un dispositivo eléctrico diseñado para el control del funcionamiento del puente grúa, incluye un botón de paro de emergencia de accionamiento manual que garantiza la desconexión de todos los elementos de la grúa, impidiendo su puesta en marcha. Ver la figura 19-2. (D. Rodríguez, 2004)

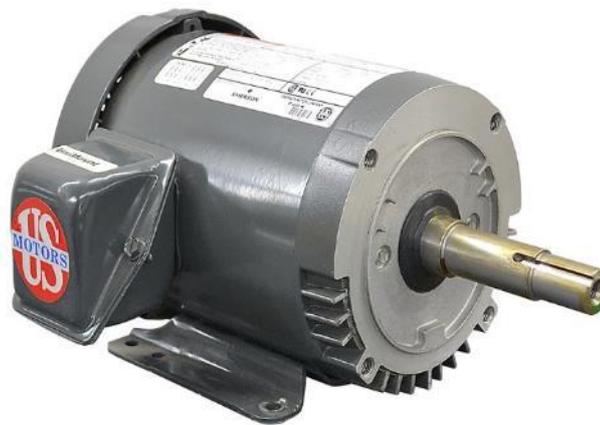
**Figura 20-2.** Motor trifásico asincrónico jaula de ardilla

Es una máquina rotatoria que convierte la energía eléctrica en energía mecánica, se caracteriza por el par de arranque y por trabajar a velocidad constante. Los motores trifásicos se utilizan para accionamiento de máquinas-herramientas, ascensores, ventiladores, bombas montacargas, grúas y de otras máquinas. Ver la figura 20-2. (Wildi, 2007, p. 263)

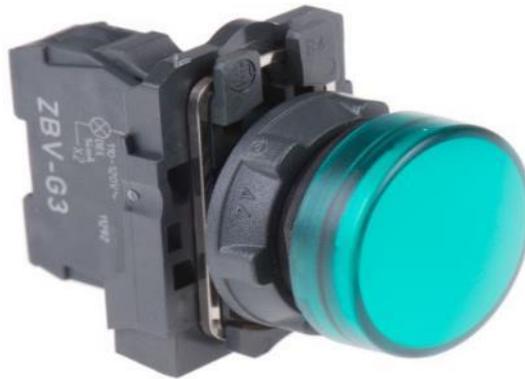
**Figura 22-2.** Luz piloto

Es un dispositivo que convierte la energía eléctrica en energía lumínica y se utiliza para indicar el estado de paro o marcha de las máquinas durante los procesos industriales. Ver la figura 22-2 (J. Rodríguez et al., 2014, p. 26)

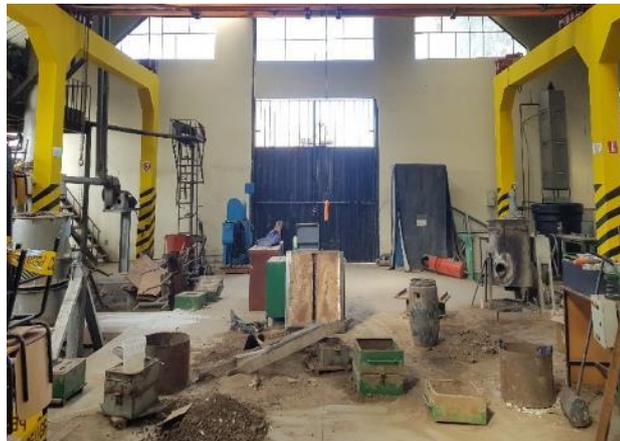
**Figura 2-3.** Columnas y vigas de hormigón armado

El sistema estructural está conformado por las vigas y columnas de hormigón armado, las mismas se encuentran en buen estado para soportar la carga impuesta por la estructura metálica del puente grúa y el peso del material que se puede transportar de aproximadamente dos toneladas. Ver la figura 2-3.

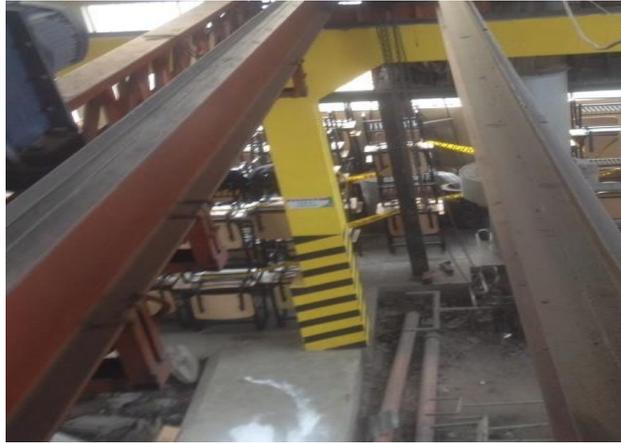
**Figura 3-3.** Vigas principales metálicas del puente grúa

Este puente grúa consta de dos vigas principales que presentan polución y pérdida de recubrimiento de pintura en la superficie. Ver la figura 3-3.

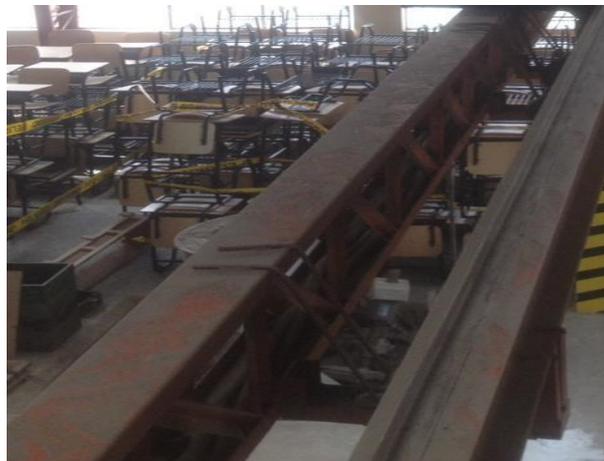
**Figura 4-3.** Viga auxiliar metálica del puente grúa

La viga auxiliar forma parte de la estructura metálica del puente grúa, sirve como soporte del motor eléctrico del movimiento transversal, las luces piloto, el pulsador de emergencia y de las cajas de los contactores, además presenta polución y pérdida de recubrimiento de pintura en la superficie. Ver la figura 4-3.

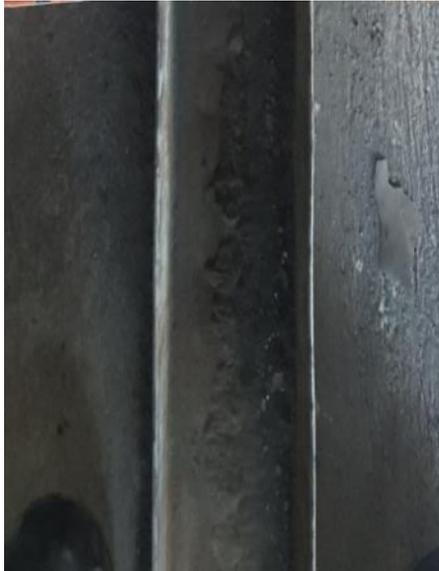
**Figura 5-3.** Riel guía del lado sur

Los rieles guías del puente grúa son los elementos que permiten guiar a las ruedas que se desplacen de forma lineal a lo largo del puente grúa, en la figura 5-3 se observa la ausencia del ángulo guía del riel del lado sur del puente grúa lo que provoca retención del avance de dicho lado.

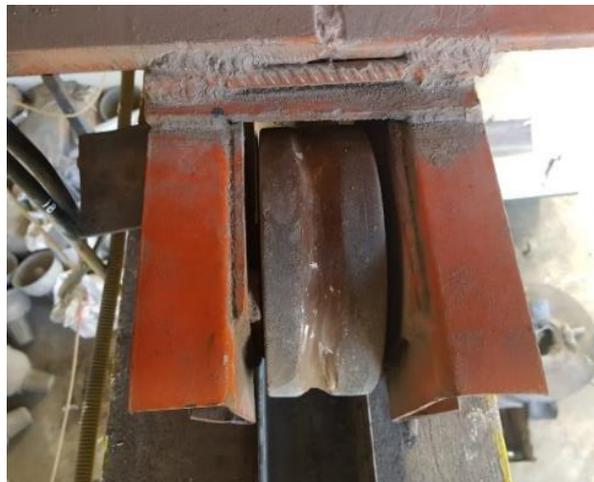
**Figura 7-3.** Rueda conducida del lado sur

El puente grúa tiene dos ruedas conducidas, las mismas que se encuentran mecanizadas de diferente forma para desplazarse sobre el riel guía, en la figura 7-3 se observa que la rueda del lado sur no presenta un mecanizado adecuado para moverse sobre el riel guía, a la vez presenta una retención entre la rueda y las partes metálicas del carril que impide el movimiento continuo del activo físico.

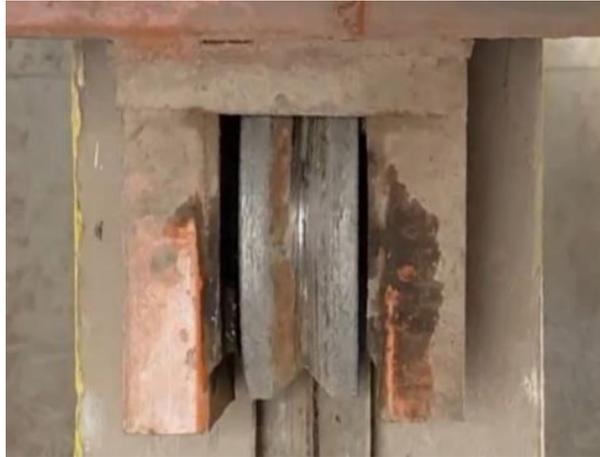
**Figura 8-3.** Rueda conducida del lado norte

En la figura 8-3 se observa que la rueda del lado norte del activo físico presenta un mecanizado adecuado acorde al riel guía para que su desplazamiento sobre el mismo sea fácil y eficaz, además la superficie está cubierta de polvo.

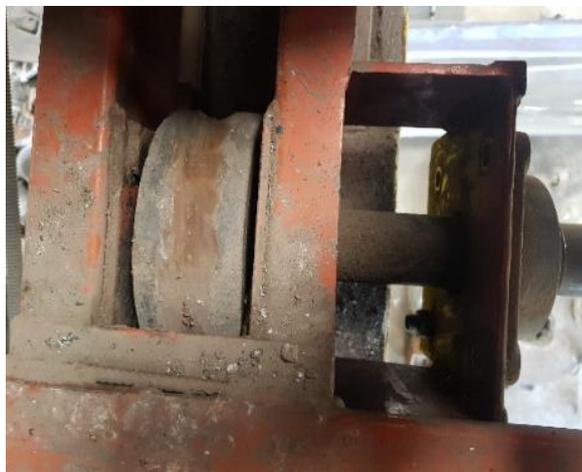
**Figura 9-3.** Rueda conductora del lado sur

El puente grúa tiene dos ruedas conductoras, las mismas que se encuentran mecanizadas de diferente forma para desplazarse sobre el riel guía, en la figura 9-3 se observa que la rueda del lado sur presenta pésimo mecanizado para el riel guía, a la vez no presenta la rigidez adecuada con el eje de transmisión.

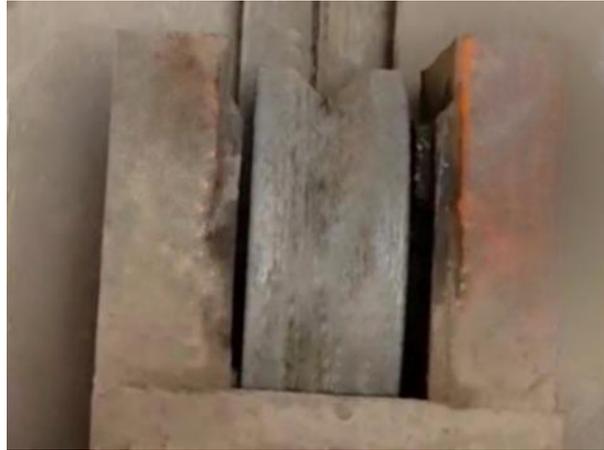
**Figura 10-3.** Rueda conductora del lado norte

En la figura 10-3 se observa que la rueda del lado norte presenta un mecanizado acorde al riel guía para que se desplace correctamente a lo largo del carril y también presenta polución en la superficie.

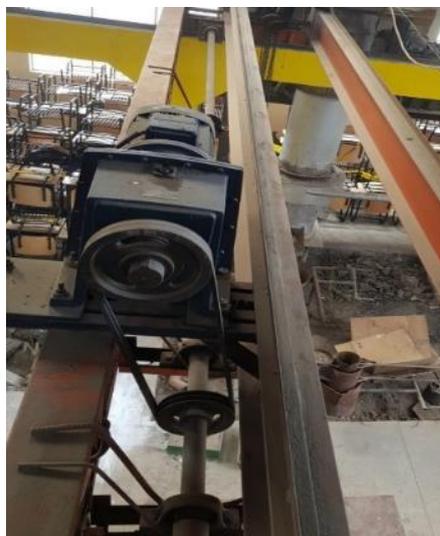
**Figura 11-3.** Eje de transmisión de movimiento

El eje de transmisión del puente grúa se encuentra segmentado y acoplado por medio de bridas, tiene una dimensión de 10 metros de largo y 0,05 metros de diámetro, el cual presenta mal funcionamiento debido al desgaste del chavetero y chaveta alojados en el lado sur del eje y también está cubierto completamente de polvo. Ver la figura 11-3.

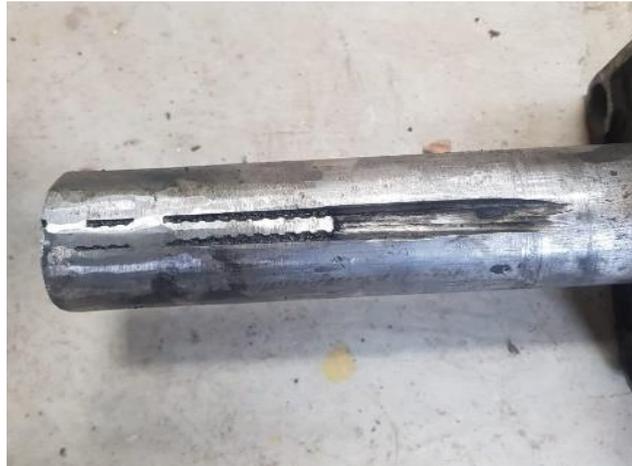
**Figura 12-3.** Chavetero del lado sur del eje

En el lado norte del eje el chavetero con su respectiva chaveta se encuentran en buen estado de funcionamiento a diferencia del lado sur, en la figura 12-3 se observa que en el lado sur del eje existe desgaste en los bordes del chavetero que impide tener buena transmisión de movimiento, debido a que no hay un buen contacto rígido entre el chavetero y la chaveta.

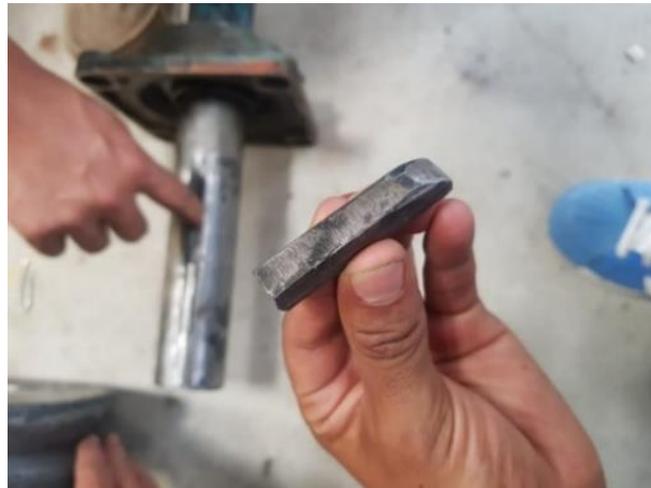
**Figura 13-3.** Chaveta del lado sur del eje

En la figura 13-3 se observa que la chaveta del lado sur presenta desgaste en los bordes de su superficie rectangular por lo que genera mala transmisión de movimiento del eje mecánico hacia la rueda conductora de aquel lado.

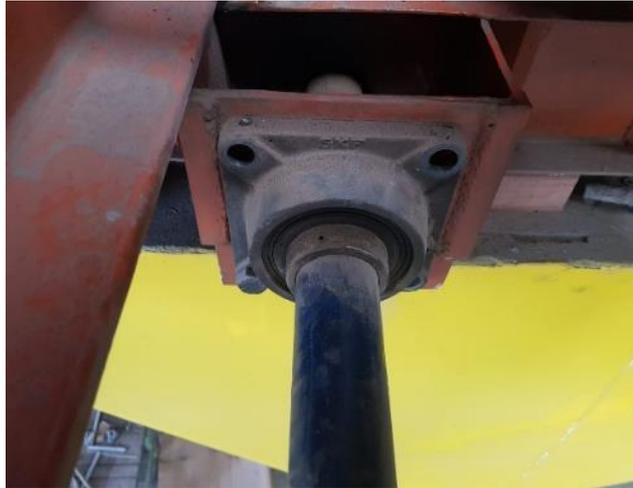
**Figura 14-3.** Rodamiento de bolas

El puente grúa está conformado por ocho rodamientos rígidos de bolas con su respectiva chumacera, además tienen acceso a la inyección de lubricante mediante un grasero, estos elementos se encuentran en buen estado de funcionamiento, pero presentan polución en la chumacera.

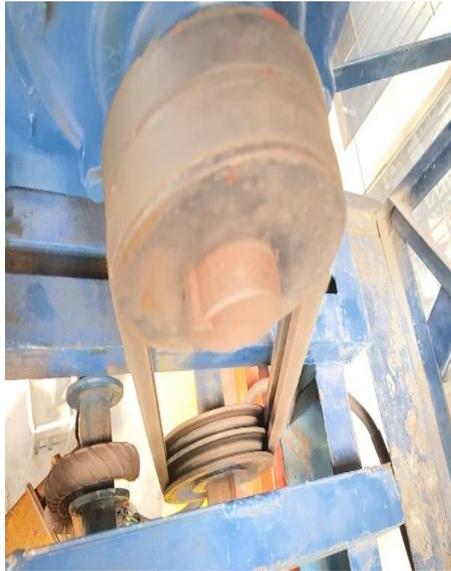
**Figura 15-3.** Conjunto de poleas del movimiento longitudinal

El sistema mecánico está conformado por dos pares de poleas de acero de construcción que son accionadas por el funcionamiento del motorreductor para transmitir el movimiento hacia otros elementos mecánicos. En la figura 15-3 se observa que las dos poleas mecánicas de la transmisión del movimiento longitudinal se encuentran en buenas condiciones de funcionamiento y también están cubiertas de polvo.

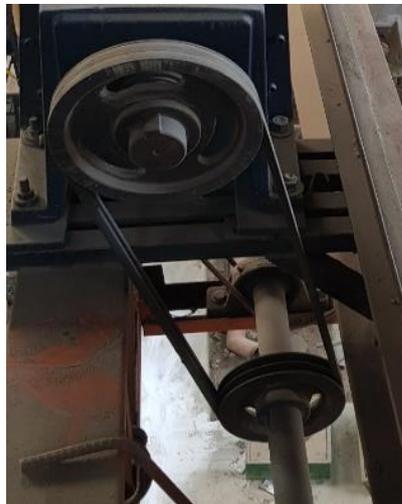
**Figura 16-3.** Conjunto de poleas del movimiento transversal

En la figura 16-3 se observa que las dos poleas mecánicas de la transmisión del movimiento transversal se encuentran en buenas condiciones de funcionamiento y también están cubiertas de polvo.

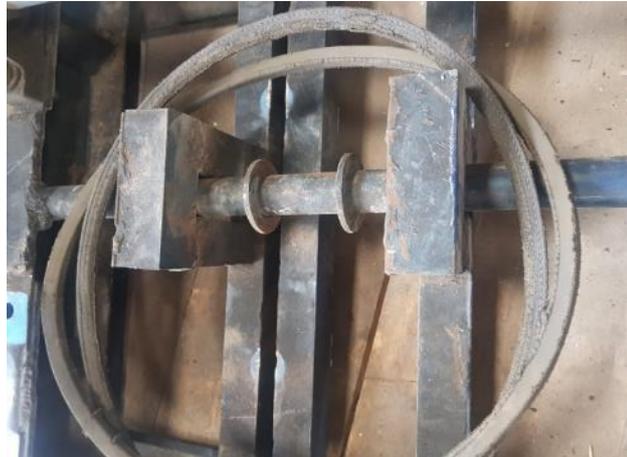
**Figura 17-3.** Conjunto de correas B-76ZSG

transmisión del movimiento longitudinal presentan desgaste y deterioro, lo cual provoca mala transmisión de este movimiento.

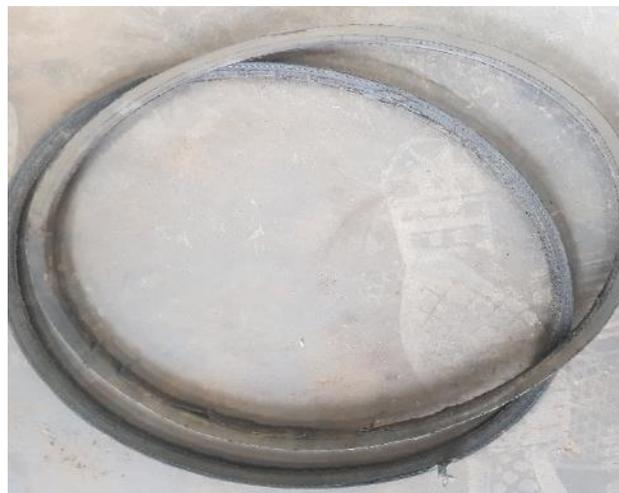
**Figura 18-3.** Conjunto de correas B-96ZSG

En la figura 18-3 se observa que las dos correas B-96ZSG de la transmisión del movimiento transversal presentan desgaste y deterioro, lo cual provoca mala transmisión de este movimiento.

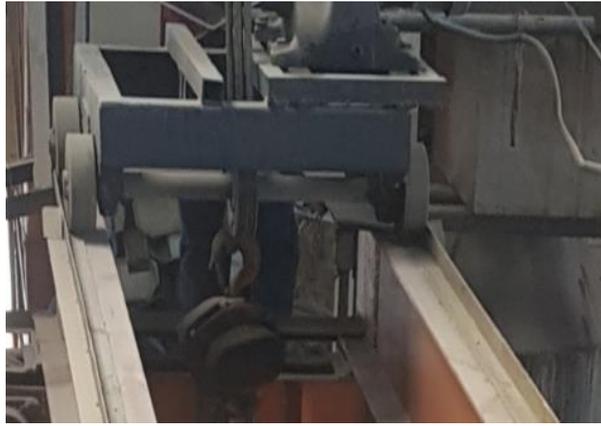
**Figura 19-3.** Carro metálico del movimiento longitudinal

El sistema mecánico consta de una estructura metálica conformada por el carro del movimiento longitudinal, que a su vez aloja a otros elementos mecánicos que intervienen en la transmisión del movimiento, además presenta polución en todas sus partes y pérdida de recubrimiento de pintura en la superficie. Ver la figura 19-3.

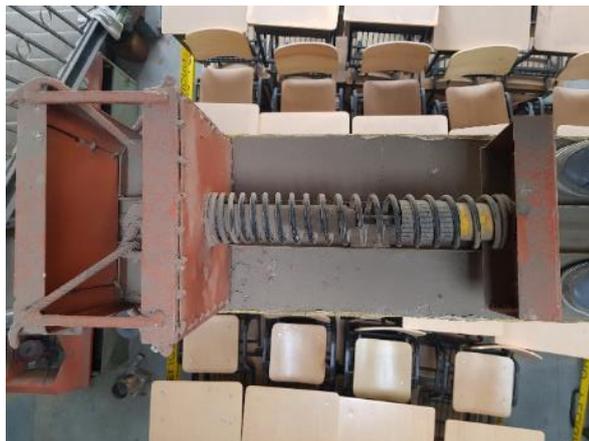
**Figura 20-3.** Amortiguador del lado noroeste

En los extremos de cada carril existe un conjunto mecánico conformado por un amortiguador y un resorte helicoidal que sirven como soporte para apaciguar el impacto del puente grúa y evitar el desbordamiento del mismo. En la figura 20-3 se observa que el amortiguador del lado noroeste se encuentra en buen estado de funcionamiento para apaciguar el impacto del puente grúa, también presenta polución y pérdida de recubrimiento de pintura en la superficie debido al contexto operacional del activo físico y al período de tiempo que ha pasado sin ser aplicado ninguna actividad de mantenimiento.

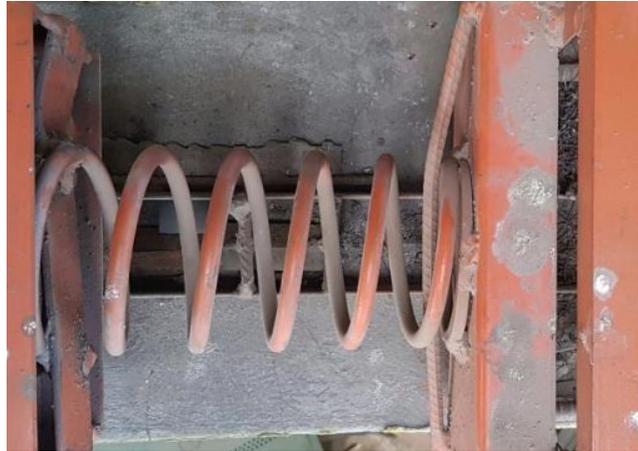
**Figura 21-3.** Resorte del lado noroeste

presenta polución y pérdida de recubrimiento de pintura en la superficie debido al contexto operacional del activo físico y al período de tiempo que ha pasado sin ser aplicado ninguna actividad de mantenimiento.

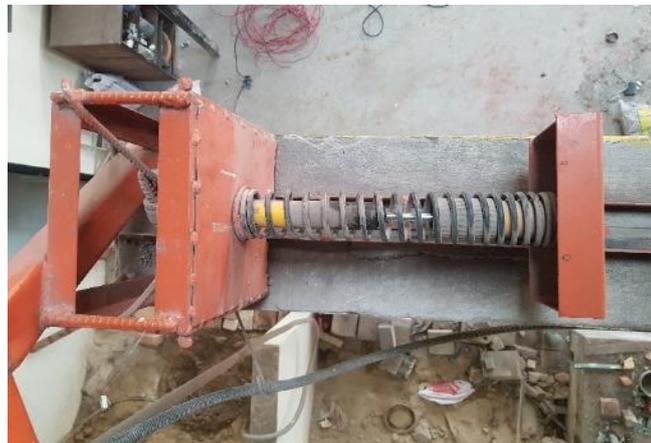
**Figura 22-3.** Amortiguador del lado suroeste

En la figura 22-3 se observa que el amortiguador del lado suroeste se encuentra en buen estado de funcionamiento para apaciguar el impacto del puente grúa, también presenta polución y pérdida de recubrimiento de pintura en la superficie debido al contexto operacional del activo físico y al período de tiempo que ha pasado sin ser aplicado ninguna actividad de mantenimiento.

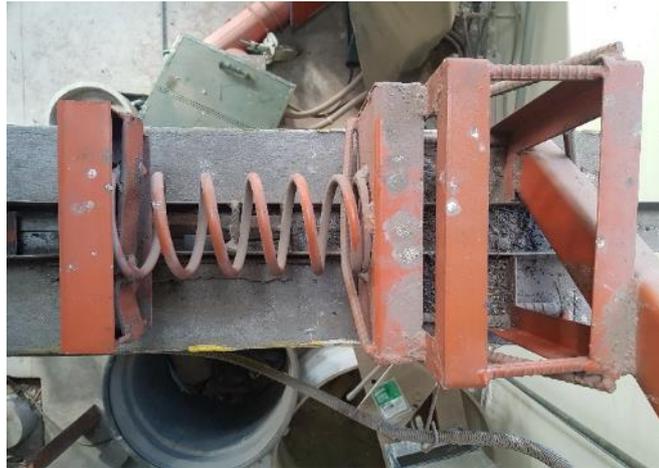
**Figura 23-3.** Resorte del lado suroeste

En la figura 23-3 se observa que el resorte helicoidal del lado sureste se encuentra en buen estado de funcionamiento para apaciguar el impacto del puente grúa, también presenta polución y pérdida de recubrimiento de pintura en la superficie debido al contexto operacional del activo físico y al período de tiempo que ha pasado sin ser aplicado ninguna actividad de mantenimiento.

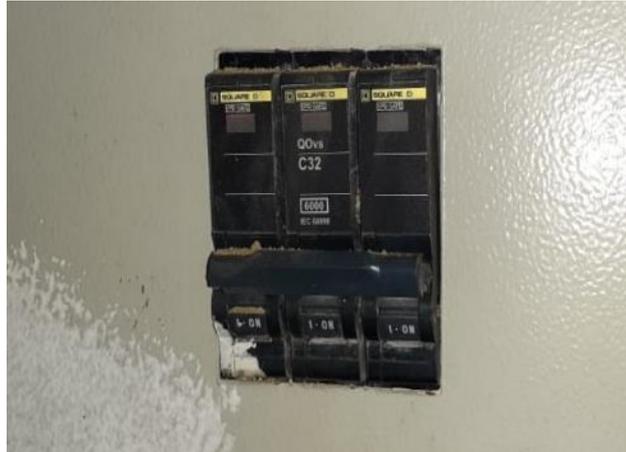
**Figura 24-3.** Breaker trifásico

El breaker trifásico del sistema eléctrico se encuentra dentro de una caja térmica aislado y presenta buenas condiciones de funcionamiento previniendo daños en las instalaciones eléctricas del puente grúa ante sobrecargas y sobrecorrientes, pero también tiene presencia de polución en el interruptor que indica el accionamiento del mismo y manchas de pintura en la superficie de la caja térmica lo cual afecta estéticamente a las instalaciones. Ver la figura 24-3.

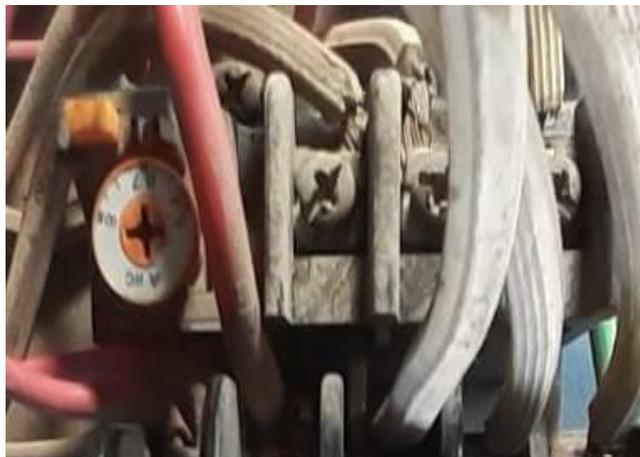
**Figura 25-3.** Relé térmico bimetálico

Este elemento de protección de los motorreductores se encuentra con presencia de polvo y sus terminales flojos, lo cual no permite que su funcionamiento sea el adecuado para el arranque de los motorreductores. Ver la figura 25-3.

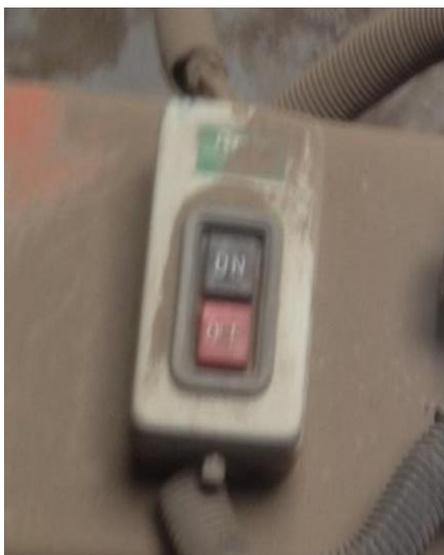
**Figura 26-3.** Pulsador eléctrico

Este elemento electromecánico presenta buen funcionamiento en el accionamiento manual de sus contactos normalmente abierto y normalmente cerrado para permitir o no el paso de la corriente eléctrica a los demás dispositivos del sistema, además presenta polución en la superficie. Ver la figura 26-3.

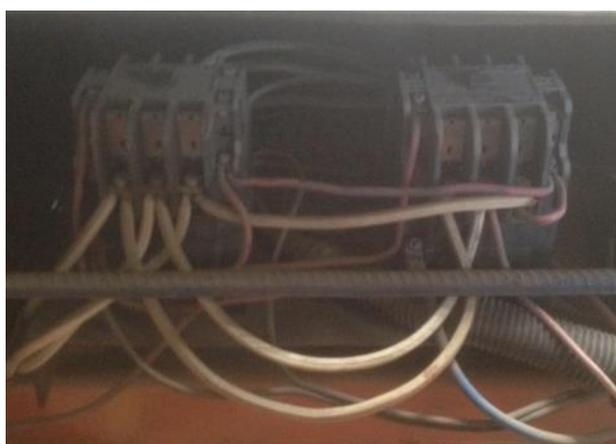
**Figura 27-3.** Contactores electromagnéticos

El sistema eléctrico está conformado de cuatro contactores que se encuentran en malas condiciones de funcionamiento debido a la deficiente protección contra el alto nivel de polución que existe en el Taller de Fundición y por consecuencia sus contactos mecánicos principales se quedan unidos después de abrir el circuito de mando correspondiente a cada uno de los contactores. Ver la figura 27-3.

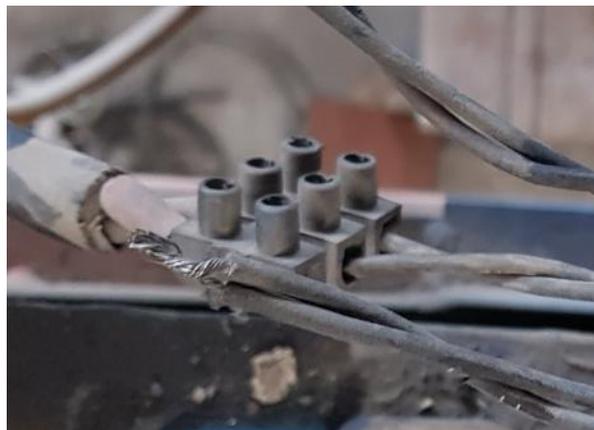
**Figura 28-3.** Borneras de unión

Estos elementos permiten la unión de conductores para conectar eléctricamente el circuito, las mismas se encuentran en mal estado, debido a que los tornillos están aislados y los contactos presentan oxidación, esto ha provocado que los conductores eléctricos no tengan buen ajuste y que pierdan su contacto fácilmente, lo cual impide el paso de la corriente entre los dispositivos de las instalaciones eléctricas, además presentan deterioro y polución en la superficie. Ver la figura 28-3.

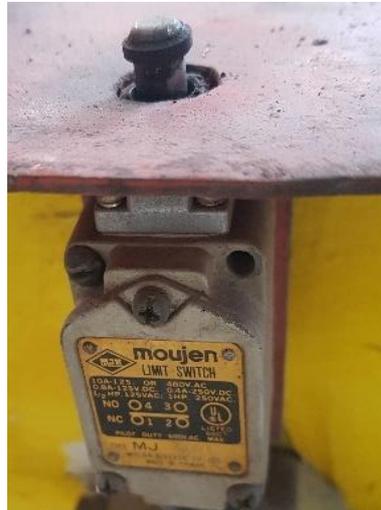
**Figura 29-3.** Interruptor de posición

El circuito de mando del sistema eléctrico del puente grúa está conformado por cuatro interruptores de posición o finales de carrera, instalados a los extremos de cada carril para detectar

el paso de las ruedas que se conectan directamente con sus contactos normalmente abierto y normalmente cerrado, a través de los mismos permite o interrumpe el funcionamiento del activo físico para brindar seguridad, los mismos se encuentran en mal estado con presencia de óxido en sus contactos y alta presencia de polución en la superficie. Ver la figura 29-3.

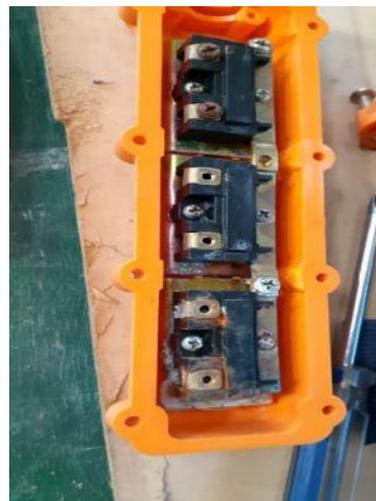
**Figura 30-3.** Botonera

Este dispositivo auxiliar de mando directo se encuentra en mal estado, con el paso de los años sin haber realizado ninguna actividad de mantenimiento ha provocado que las partes metálicas de sus contactos internos se oxiden, lo que impide manipular de manera fácil, segura y eficiente los sentidos de movimiento del puente grúa. Ver la figura 30-3.

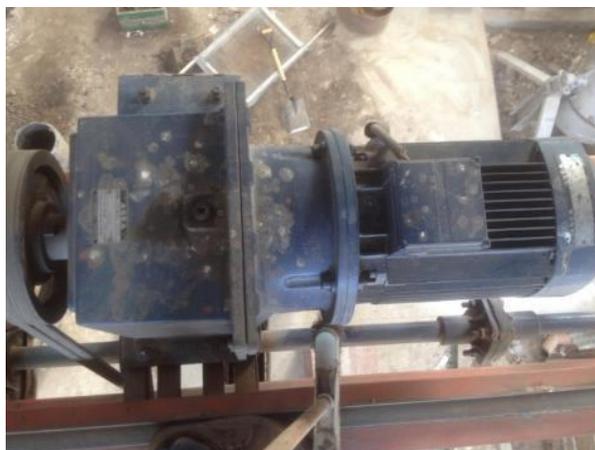
**Figura 32-3.** Motorreductor del movimiento transversal

En la figura 32-3 se observa que el motorreductor del movimiento transversal presenta buenas condiciones de funcionamiento para producir la potencia necesaria a los elementos mecánicos que se encargan de la transmisión de movimiento para mover las ruedas del activo físico sobre los carriles, además la carcasa está cubierta de polución y presenta pérdida de recubrimiento de pintura.

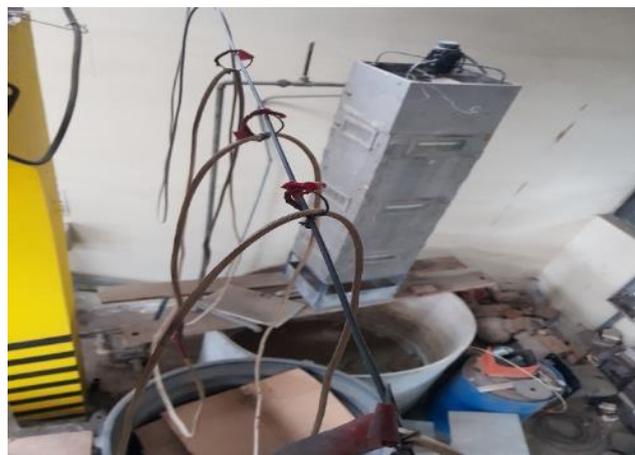
**Figura 33-3.** Conductores eléctricos

Los conductores eléctricos que forman parte del sistema eléctrico del puente grúa se encuentran con polución y con mala estética en la distribución de los conductores, además los conductores utilizados en los contactores electromagnéticos están mal seleccionados. Ver la figura 33-3.

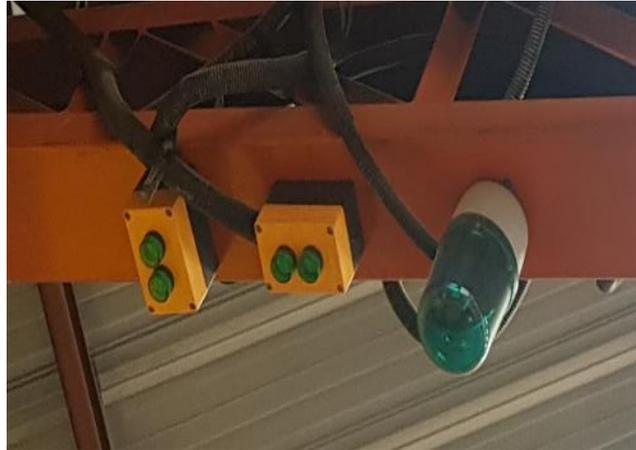
**Figura 34-3.** Lámparas testigo y licuadora

El conjunto de señalización del estado de funcionamiento del puente grúa está conformado por cuatro lámparas testigo y una lámpara licuadora, todas son de color verde y se encuentran en buenas condiciones para indicar el estado de funcionamiento. Ver la figura 34-3.

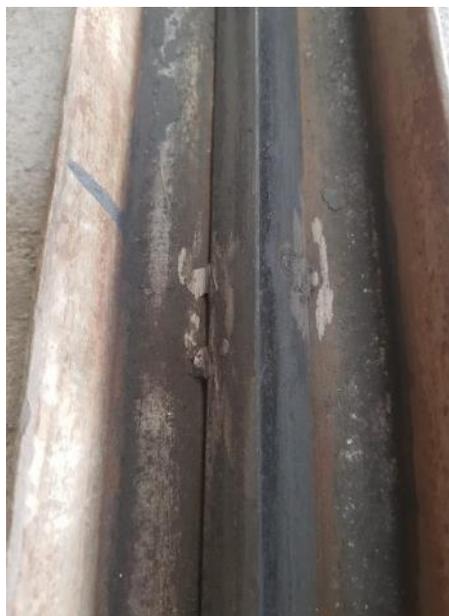
**Figura 3-4.** Riel guía del lado sur

En la figura 3-4 se observa que en el riel guía del lado sur del puente grúa se han realizado LAS actividades de soldadura de un ángulo recto metálico de 25 mm de ancho y 3 mm de espesor en el interior del riel mediante la técnica SMAW, también el pulido de los residuos de los puntos de soldadura del ángulo y la limpieza de la superficie para que las ruedas se desplacen con facilidad sobre el riel.

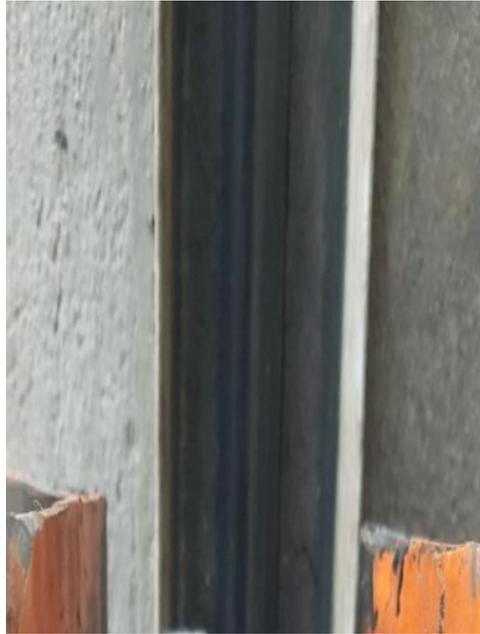
**Figura 4-4.** Riel guía del lado norte

En la figura 4-4 se observa que en el riel guía del lado norte del puente grúa se ha realizado la actividad de limpieza de la superficie utilizando una escoba.

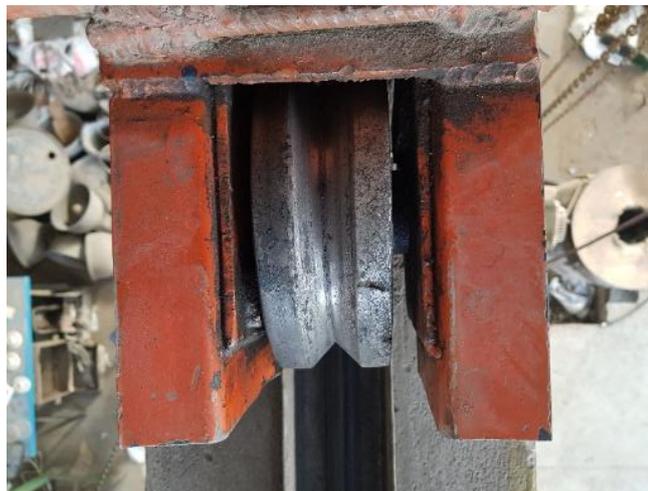
**Figura 5-4.** Rueda conducida del lado sur

En la figura 5-4 se observa que mediante la tercerización se ha desarrollado la actividad del mecanizado adecuado de la rueda conducida del lado sur del activo físico para que se desplace correctamente sobre el riel guía y así desempeñe su funcionamiento de manera adecuada durante su recorrido.

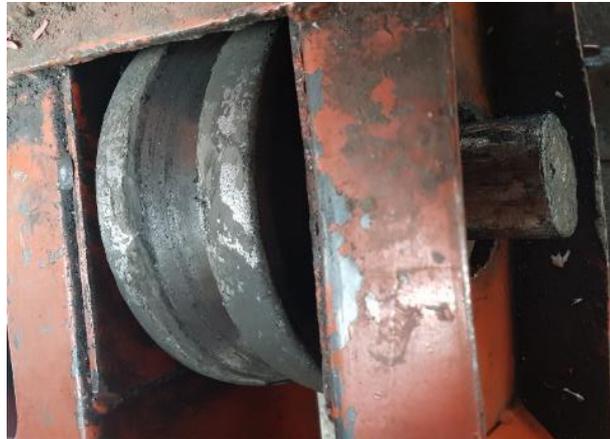
**Figura 6-4.** Rueda conducida del lado norte

En la figura 6-4 se observa que se ha realizado la limpieza de la rueda conducida del lado norte del puente grúa utilizando una brocha para retirar el polvo y facilitar su desplazamiento sobre el riel guía.

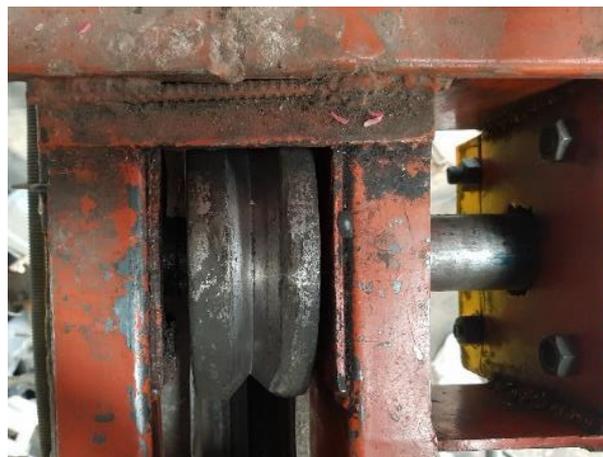
**Figura 7-4.** Rueda conductora del lado sur

En la figura 7-4 se observa que mediante tercerización se ha desarrollado la actividad del mecanizado adecuado de la rueda conductora del lado sur del puente grúa para que se desplace correctamente sobre el riel guía.

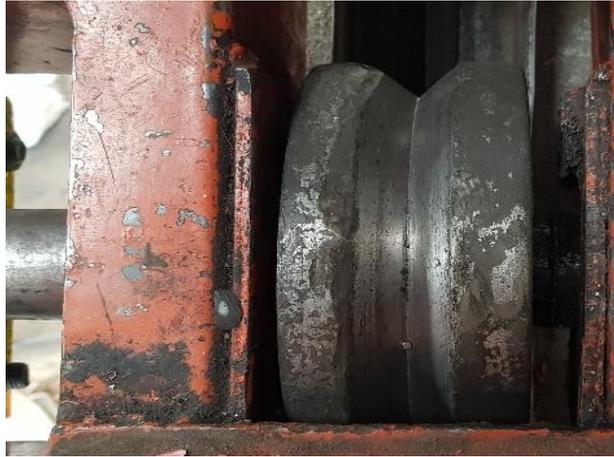
**Figura 8-4.** Rueda conductora del lado norte

En la figura 8-4 se observa que se ha realizado la limpieza de la rueda conductora del lado norte del puente grúa utilizando una brocha para retirar el polvo y facilitar su desplazamiento sobre el riel guía.

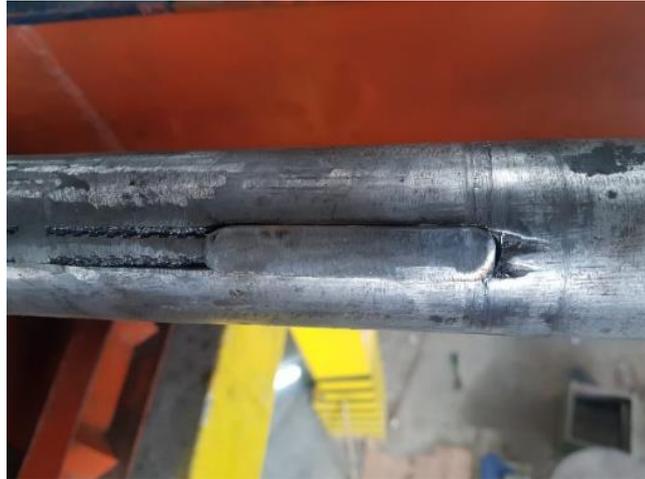
**Figura 10-4.** Chavetero y chaveta del lado sur del eje

En la figura 10-4 se observa que mediante tercerización se ha realizado la actividad del mecanizado adecuado del chavetero y chaveta del lado sur del puente grúa para garantizar buena transmisión de movimiento.

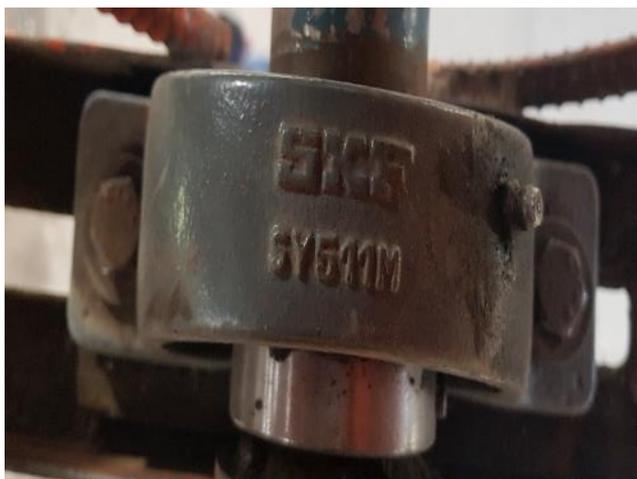
**Figura 11-4.** Chumacera de los rodamientos

En la figura 11-4 se observa que se ha realizado la limpieza de la chumacera que conforman la parte estructural externa de los rodamientos.

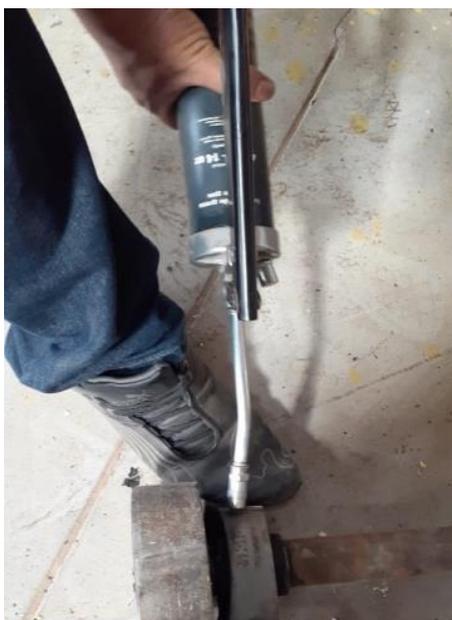
**Figura 12-4.** Relubricación de los rodamientos

En la figura 12-4 se observa que se ha realizado la actividad de lubricación de los rodamientos utilizando un graseo para garantizar que la cantidad de lubricante que se inyecta en la chumacera del rodamiento sea el necesario.

La cantidad que se debe aplicar en cada rodamiento es de 9 gramos, es decir inyectar 9 pulsos con el graseo en la alimentación de la chumacera.

El tiempo que se ha determinado para la relubricación de los rodamientos de bolas se llevará a cabo con una frecuencia de 15368 horas, pero se debe tomar en cuenta el contexto operacional del activo físico. El criterio de reajuste del período de relubricación de SKF indica que si existe alta contaminación se reduce un 50 %, si la temperatura es mayor a 70 °C se reduce un 50 %.

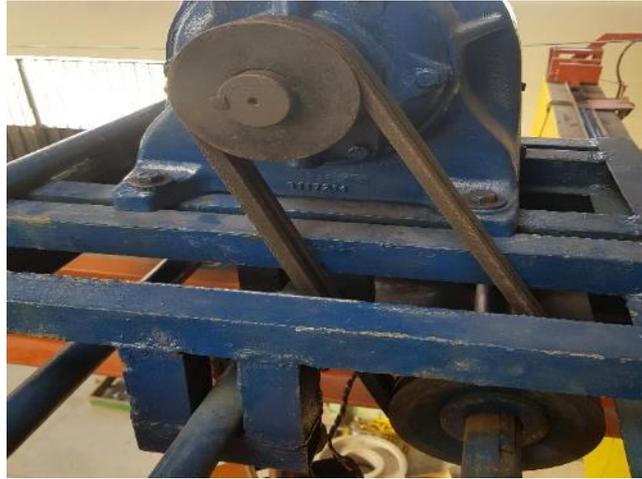
**Figura 13-4.** Conjunto de poleas del movimiento longitudinal

En la figura 13-4 se observa que se ha realizado la limpieza del conjunto de poleas de la transmisión del movimiento longitudinal utilizando una brocha y una franela.

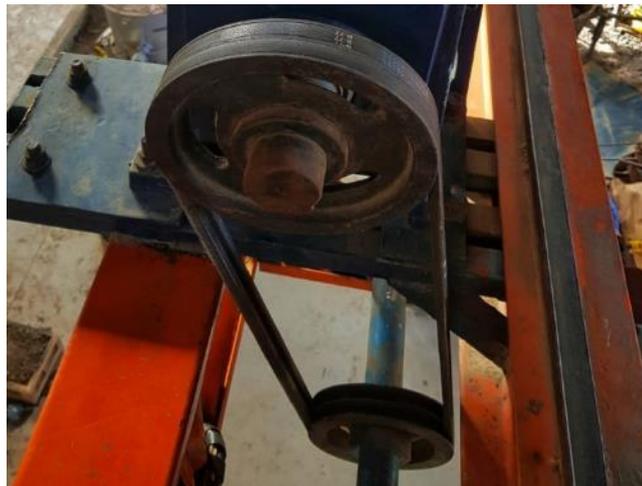
**Figura 14-4.** Conjunto de poleas del movimiento transversal

En la figura 14-4 se observa que se ha realizado la limpieza del conjunto de poleas de la transmisión del movimiento transversal del sistema mecánico, utilizando una brocha y una franela.

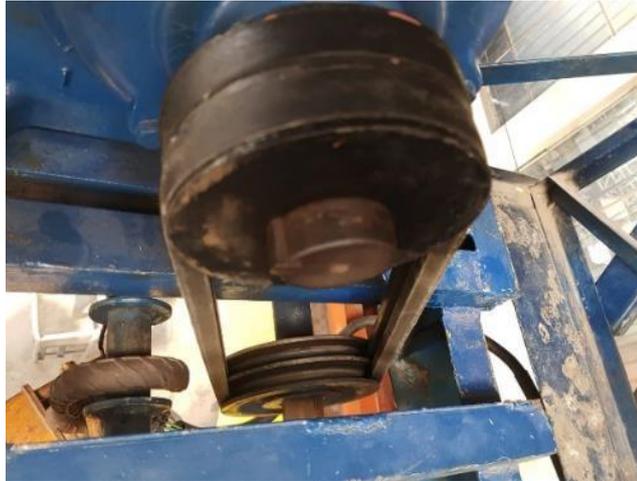
**Figura 15-4.** Conjunto de correas B-76ZSG

En la figura 15-4 se observa que se ha realizado el cambio de las dos correas B-76ZSG de la transmisión del movimiento longitudinal del activo físico para garantizar la transmisión adecuada del movimiento a los demás elementos mecánicos, es muy importante realizar el tensado correcto de las mismas, no pueden estar blandas, ni muy tensas para que desempeñen su funcionamiento de manera eficiente.

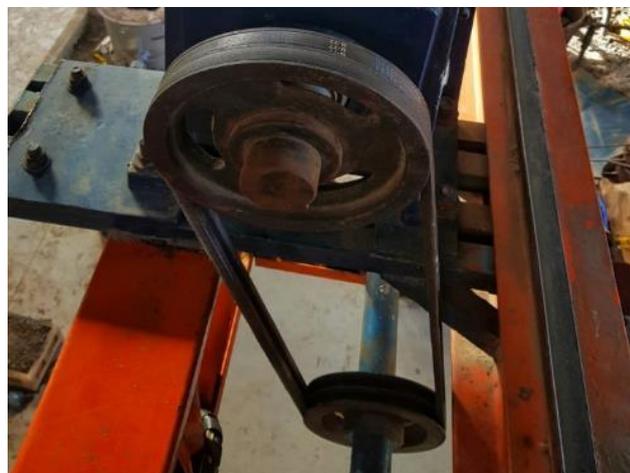
**Figura 16-4.** Conjunto de correas B-96ZSG

En la figura 16-4 se observa el cambio de las dos correas B-96ZSG de la transmisión del movimiento transversal del activo físico para garantizar la transmisión adecuada del movimiento a los demás elementos mecánicos, es muy importante realizar el tensado correcto de las mismas, no pueden estar blandas, ni muy tensas para que desempeñen su funcionamiento de manera eficiente.

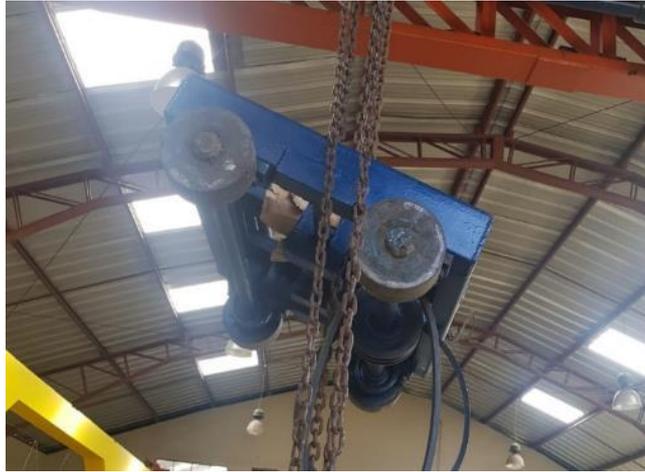
**Figura 17-4.** Carro metálico del movimiento longitudinal

En la estructura metálica del carro longitudinal se han realizado las actividades de mantenimiento como la limpieza del mismo utilizando una brocha y un cepillo de metal para retirar el polvo y el desprendimiento de la pintura, también se ha pintado la estructura utilizando pintura de esmalte de color azul para mejorar sus condiciones de estética. Ver la figura 17-4.

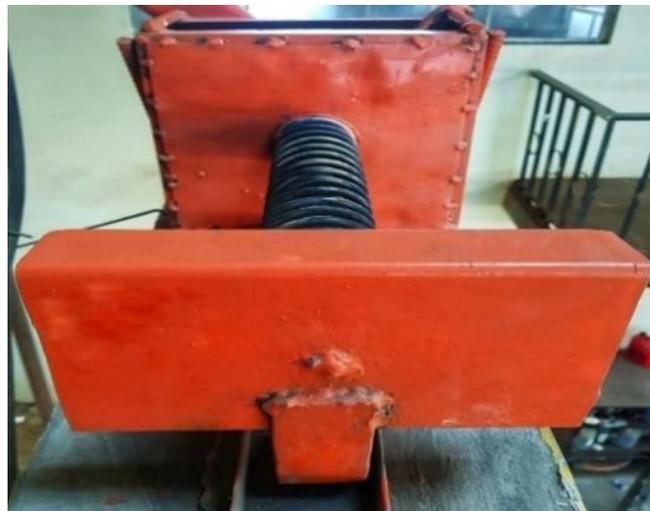
**Figura 18-4.** Amortiguador hidráulico del lado noroeste

En la figura 18-4 se observa que se ha realizado la limpieza del amortiguador hidráulico del lado noroeste del puente grúa utilizando una brocha y una franela, a fin de retirar el polvo de toda la superficie para que el mismo desempeñe su funcionamiento de manera adecuada al mitigar el impacto del activo físico.
