**“RESTAURACIÓN DE LAS CONDICIONES DE  
FUNCIONAMIENTO ÓPTIMO DEL PUENTE GRÚA DEL  
TALLER DE FUNDICIÓN DE LA FACULTAD DE MECÁNICA DE  
LA ESPOCH MEDIANTE TÉCNICAS DE MANTENIMIENTO  
MEJORATIVO”**

**Trabajo de Integración Curricular:**

Tipo: Proyecto Técnico

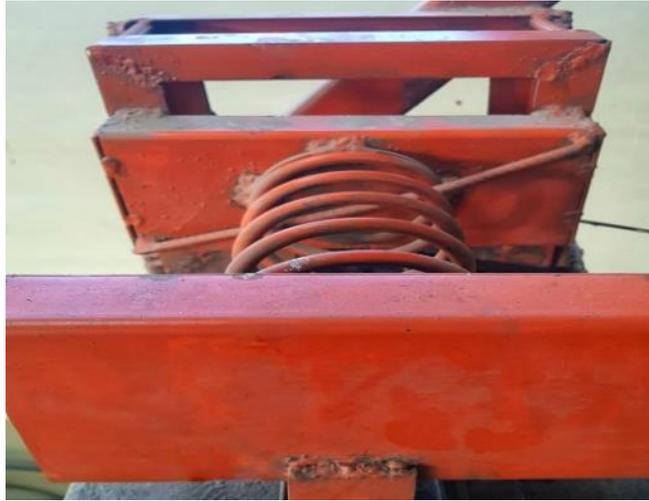
**Figura 19-4.** Resorte helicoidal del lado noroeste

En la figura 19-4 se observa que se ha realizado la limpieza del resorte helicoidal del lado noreste del puente grúa utilizando una brocha y una franela, a fin de retirar el polvo de toda la superficie para que el mismo desempeñe su funcionamiento de manera adecuada al momento de mitigar el impacto del activo físico, así brinda estabilidad y seguridad.

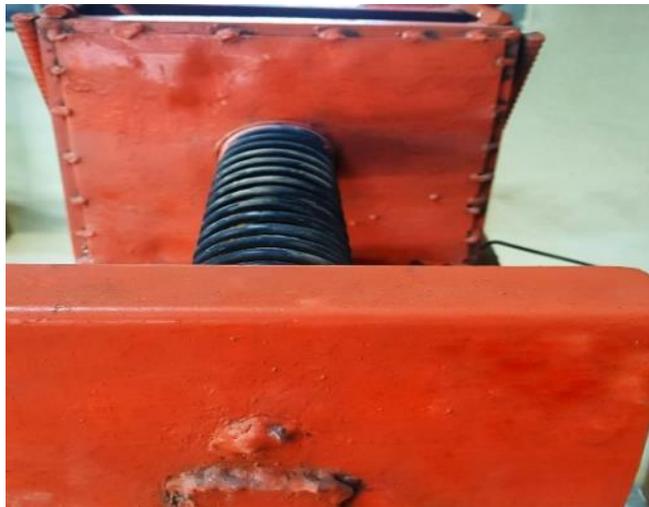
**Figura 20-4.** Amortiguador hidráulico del lado suroeste

En la figura 20-4 se observa que se ha realizado la limpieza del amortiguador hidráulica del lado suroeste del puente grúa utilizando una brocha y una franela, a fin de retirar el polvo de toda la superficie para que el mismo desempeñe su funcionamiento de manera adecuada al momento de mitigar el impacto del activo físico, así brinda estabilidad y seguridad.

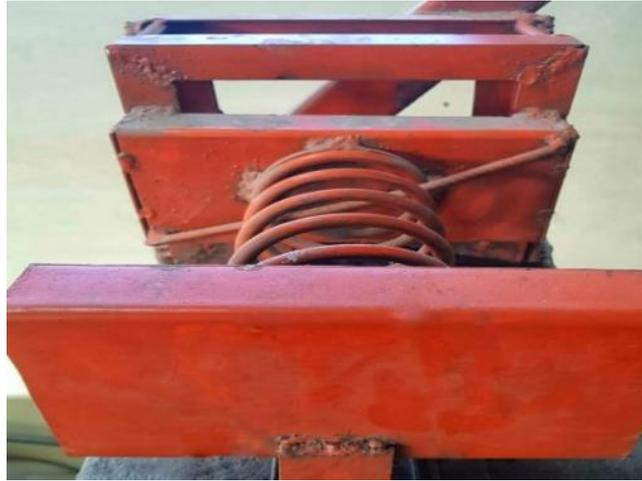
**Figura 21-4.** Resorte helicoidal del lado suroeste

En la figura 21-4 se observa que se ha realizado la limpieza del resorte helicoidal del lado sureste del puente grúa utilizando una brocha y franela, a fin de retirar el polvo de toda la superficie para que el mismo desempeñe su funcionamiento de manera adecuada al momento de mitigar el impacto del activo físico, así brinda estabilidad y seguridad.

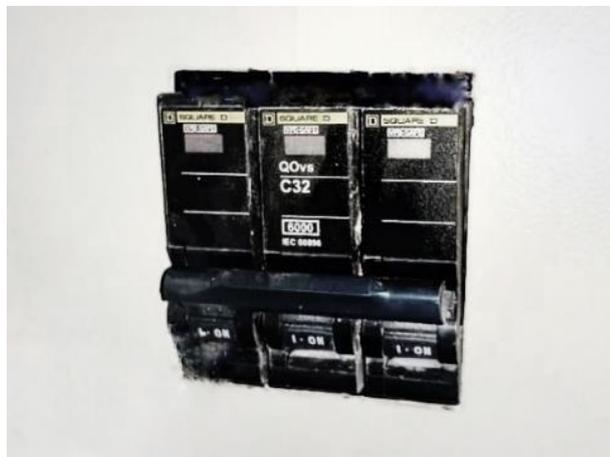
**Figura 22-4.** Breaker trifásico

En el breaker trifásico se ha realizado la limpieza total de sus partes, utilizando un lubricante dieléctrico y una brocha. Ver la figura 22-4.

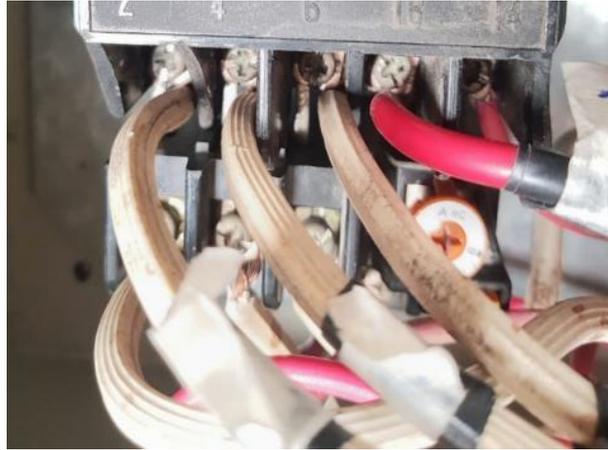
**Figura 23-4.** Relé térmico bimetálico

En los relés térmicos bimetálicos se ha realizado la limpieza de sus componentes utilizando un lubricante dieléctrico y una brocha. Ver la figura 23-4.

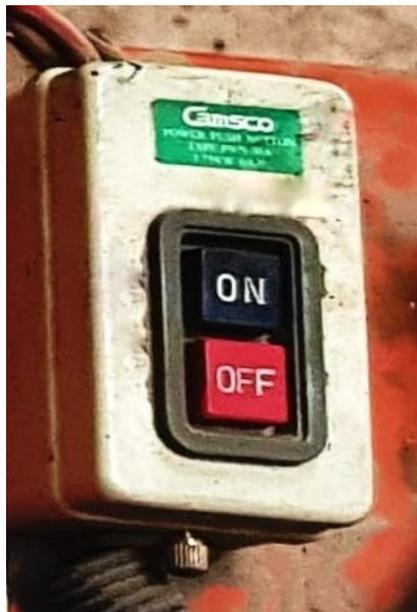
**Figura 24-4.** Pulsador eléctrico

En el pulsador se ha realizado la limpieza de los contactos físicos y de la superficie utilizando un lubricante dieléctrico y una brocha. Ver la figura 24-4.

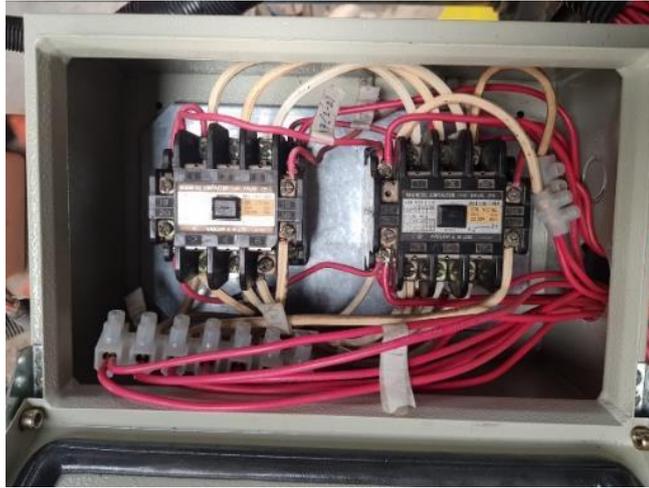
**Figura 25-4.** Contactores eléctricos

En estos elementos que conforman parte del circuito eléctrico de mando se ha realizado la limpieza integral de todos sus componentes, utilizando un lubricante dieléctrico y una brocha. Ver la figura 25-4.

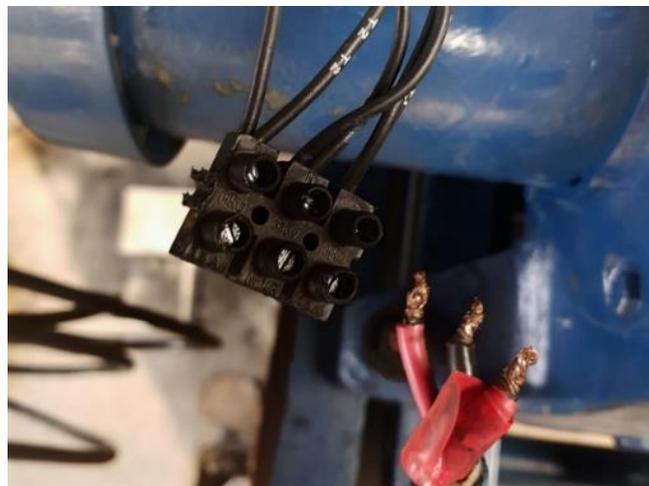
**Figura 26-4.** Borneras plásticas de unión

Se ha realizado el cambio de las borneras para permitir la unión de los conductores eléctricos que pueda circular la corriente eléctrica por todo el circuito y evitar conductores flojos debido a tornillos aislados. Ver la figura 26-4.

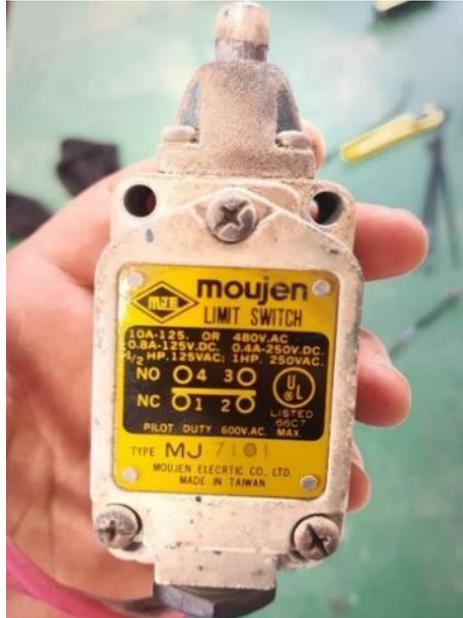
**Figura 27-4.** Interruptor de posición

Se ha realizado el cambio de los cuatro finales de carrera para garantizar el óptimo funcionamiento al momento de accionar sus contactos normalmente abierto y normalmente cerrado, a fin de brindar seguridad operacional y del activo físico. Ver la figura 27-4.

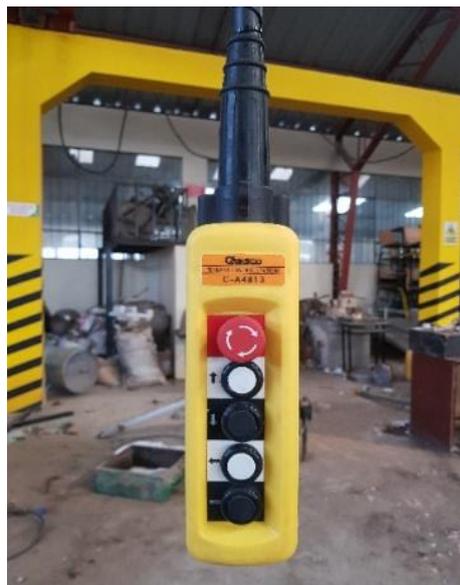
**Figura 28-4.** Botonera eléctrica

Se ha realizado la sustitución de la botonera por una de cuatro botones y adicional un botón de seguridad, el mismo que sirve para realizar paros de emergencia y así incrementar la seguridad de funcionamiento tanto para el operador como para el personal que se encuentre cerca del puente grúa. Ver la figura 28-4.

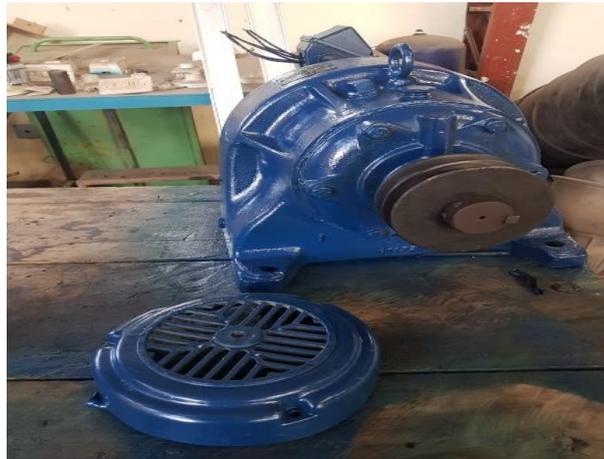
**Figura 29-4.** Motorreductor del movimiento longitudinal

En la figura 29-4 se observa que en el motorreductor del movimiento longitudinal mediante tercerización se ha realizado el cambio de dos rodamientos internos modelos 6202-2Z y 6204-2Z y se ha diseñado cuatro tornillos de 200 mm de largo y 8 mm de diámetro para fijar la carcasa del motor, también se ha diseñado un empaque para el acoplamiento motor-reductor que no permita el ingreso de polvo a su interior, se ha realizado la limpieza utilizando una brocha para posteriormente pintar su carcasa utilizando pintura esmalte color azul.

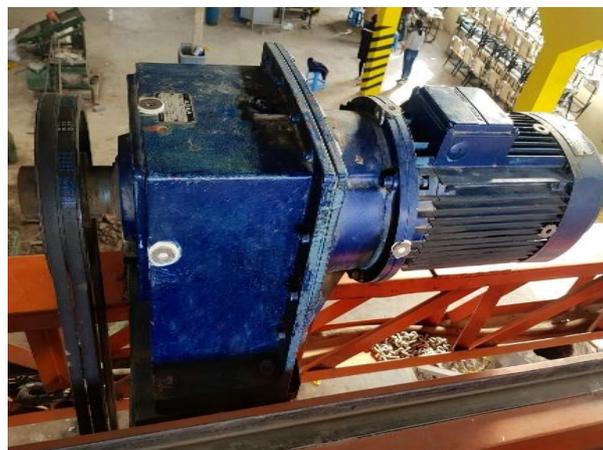
**Figura 30-4.** Motorreductor del movimiento transversal

En la figura 30-4 se observa que en el motorreductor del movimiento transversal se ha realizado la limpieza superficial utilizando una brocha para posteriormente pintar su carcasa utilizando pintura esmalte color azul.

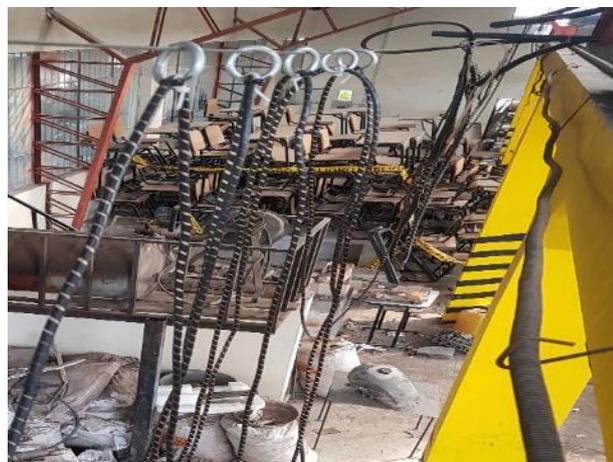
**Figura 31-4.** Conductores eléctricos

En la figura 31-4 se observa que se han realizado actividades de mantenimiento tales como el cambio de las líneas de acero galvanizado a lo largo y ancho de los carriles del activo físico, ya que alojan a los conductores de las instalaciones eléctricas de los movimientos longitudinal y transversal, también se han colocado espirales y anillos en los conductores eléctricos para mejorar la estética de las instalaciones eléctricas, además garantiza la seguridad operacional del activo físico.

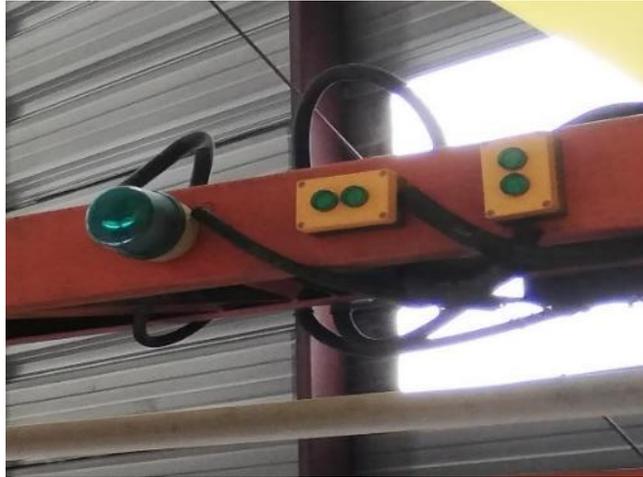
**Figura 32-4.** Luces piloto

En la figura 32-4 se observa que se ha realizado actividades de mantenimiento tales como el ajuste de los tornillos flojos de los terminales de las conexiones que indican el estado de funcionamiento del puente grúa y también la limpieza superficial de las cuatro lámparas testigo y de la licuadora, utilizando una franela para retirar el polvo.
