ESCUELA SUPERIOR POLITÉCNICA DE CHIMBORAZO
SEDE MORONA SANTIAGO
FACULTAD DE RECURSOS NATURALES
CARRERA DE INGENIERÍA EN GEOLOGÍA Y MINAS

**“ESTUDIO GEOLÓGICO Y GEOTÉCNICO PARA DELIMITAR
ZONAS SUSCEPTIBLES A FENÓMENOS DE REMOCIÓN EN
MASA, EN EL ÁREA URBANA DEL CANTÓN SAN JUAN BOSCO”**

Trabajo de Titulación

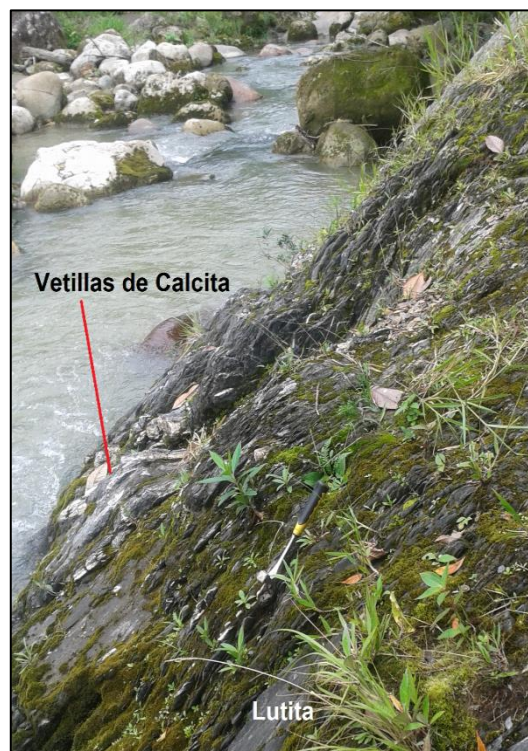
Afloramiento de lutitas negras, presentando planos de foliación en resultado a los esfuerzos tectónicos, que a su vez contiene vetillas mineralizadas de calcita, en espesores milimétricos, estos estratos están medianamente fracturados paralelamente por erosión, encontrándose orientado en una dirección $23^{\circ}/90^{\circ}$ NW, aflorando al margen izquierdo en unos 20 metros de longitud de río Pan de Azúcar.

Figura 2-2: Lutita tectonizada con vetillas de Calcita.

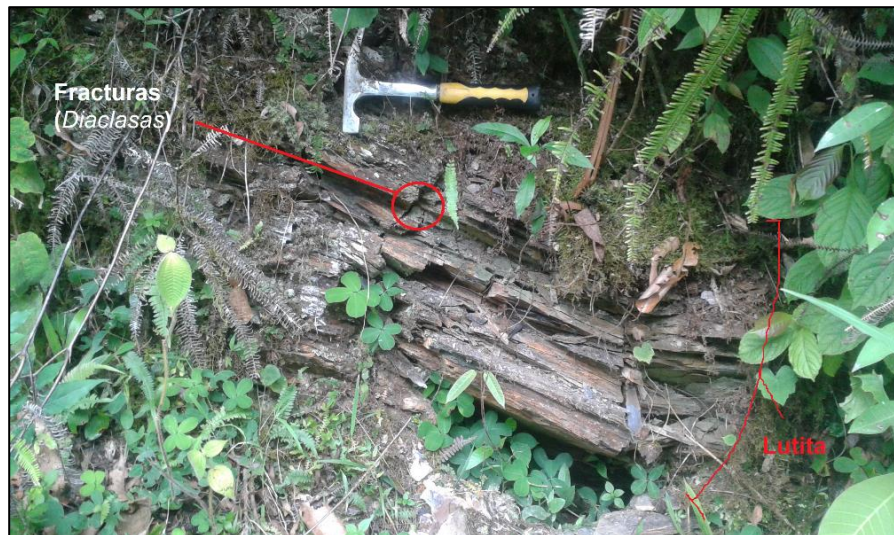
Afloramiento de Lutita pizarrosa donde los estratos están muy fracturados ya que muestran plegamiento por esfuerzos tectónicos, esta roca está medianamente alterada por la meteorización presentando una coloración rojiza, este afloramiento tiene una altura de 4 metros y una longitud de 10 metros, los estratos están en una dirección de $128^{\circ}/29^{\circ}$ NE.

Figura 3-2. Estratos de Lutita fracturada por tectonismo.

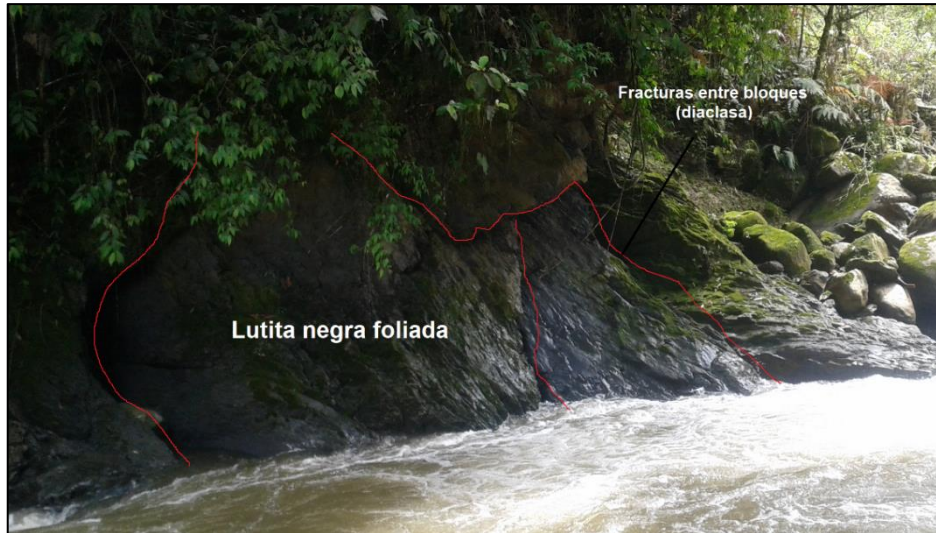
Afloramiento de Lutita conformado de bloques grandes fracturados por esfuerzos tectónicos y acción erosiva del agua, también se puede visualizar la presencia de mineralización de calcita en forma de vetillas, este afloramiento tiene una altura de 4 m y una longitud a lo largo del río aproximadamente 30 m en su margen derecho, los estratos están orientados estructuralmente en $225^{\circ}/80^{\circ}$ NW.

Figura 4-2. Bloques fracturados de Lutita.

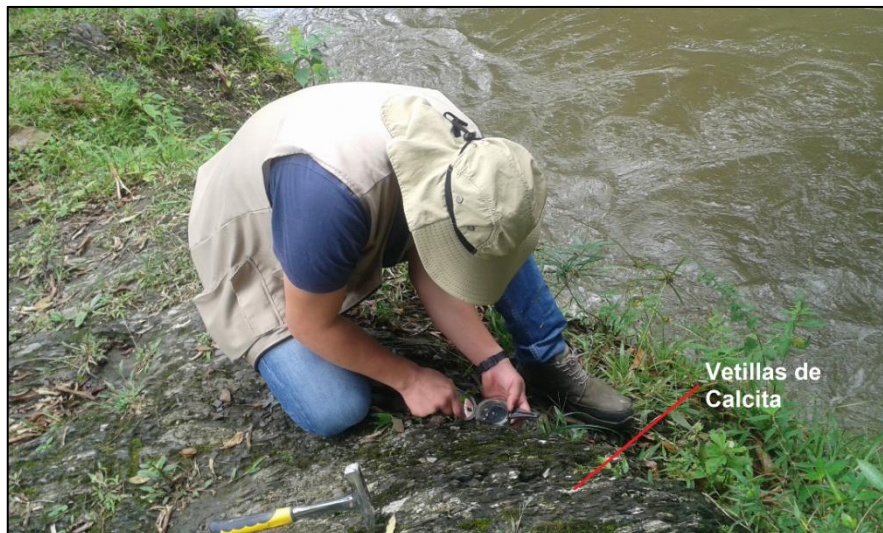
Lutita negra foliada, cuenta con una serie mineralizada de vetillas de Calcita y además se intercalada con delgados estratos de Caliza gris, tanto al margen derecho como al izquierdo, este macizo se encuentra expuesto a la erosión ejercida por el río; estos estratos están estructuralmente orientados en $215^{\circ}/80^{\circ}$ NW.

Figura 5-2. Lutita tectonizada con estratos delgados de Caliza gris.

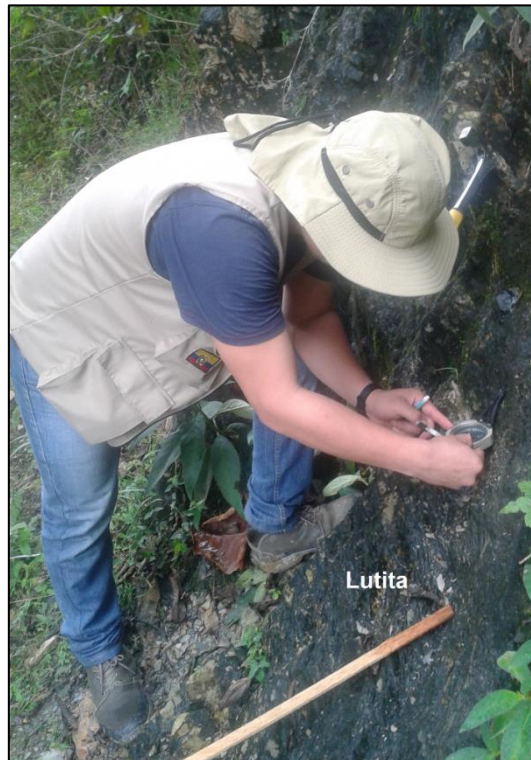
En este punto encontramos un talud de corte de unos 75° de inclinación, donde tenemos un macizo rocoso de Lutita fracturada con planos de foliación, orientada en una dirección $238^\circ/44^\circ$ SE, este talud tiene una altura de 8 m por una longitud de 15 m, el macizo presenta un sistema de vetillas de Calcita poco persistentes.

Figura 6-2. Talud de Lutita negra foliada.

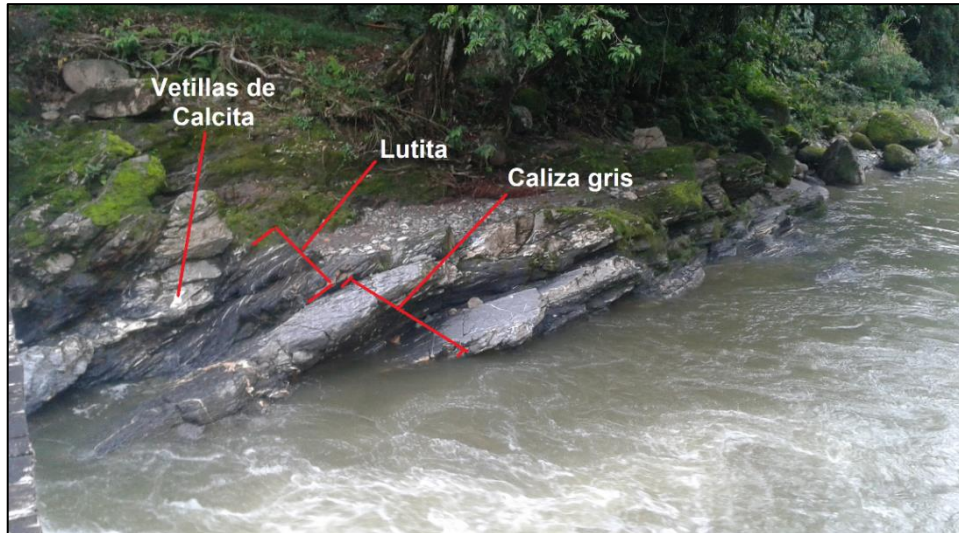
En este punto encontramos aflorando una serie sedimentaria intercalada de Lutita negra y Caliza gris, también cuenta con un sistema de vetillas de Calcita con espesores centimétricos, el macizo se encuentra deformado y fracturado en bloques como producto de fuerzas compresivas, estructuralmente está orientado en $200^\circ/28^\circ$ NW, sobre esta estructura tenemos depositado una capa de arena arcillosa como matriz cementante con bloques de Arenisca medianos, este afloramiento tiene en una longitud de 60 m, en las dos márgenes del río.

Figura 7-2. Intercalación de Lutita negra, Caliza gris y vetillas de Calcita.

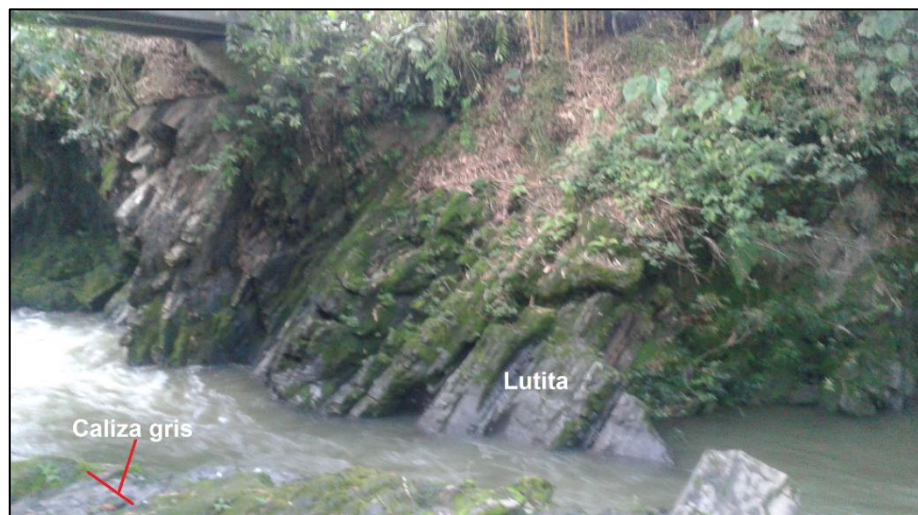
Tenemos un afloramiento con una serie intercalada de Lutita y Caliza de color gris con microfósiles, evidente además unas pequeñas vetillas con espesor centimétricos de calcita poco persistentes, la orientación que presentan las estructuras es de $200^{\circ}/62^{\circ}$ NW, este afloramiento tiene una potencia de 8 m y una longitud paralela al río en unos 80 m, el afloramiento se encuentra en el puente paso al recinto ferial de la ciudad de San Juan Bosco.

Figura 8-2. Intercalación de estratos de Lutita negra, Caliza gris con microfósiles.

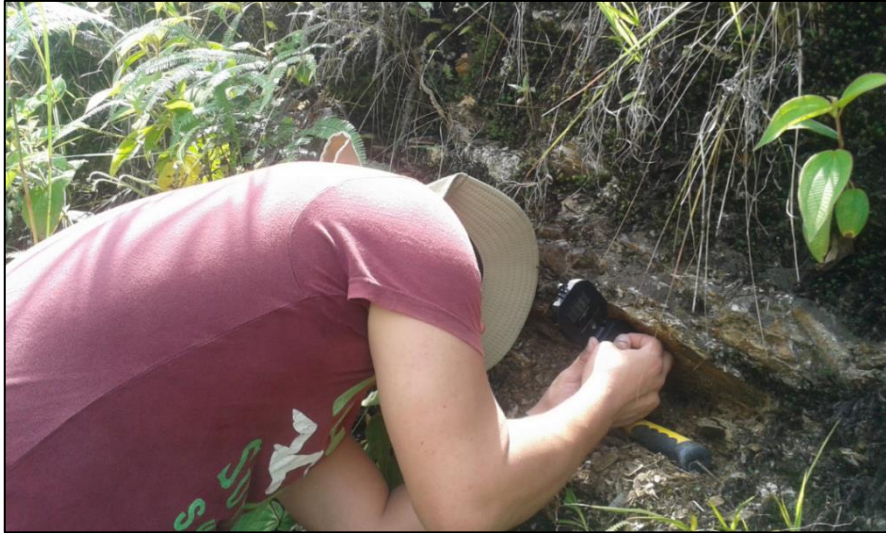
Afloramiento de 5 m de altura y 20 de ancho, presenta estratos de Lutita con un clivaje pizarroso, alterado por la meteorización y un plegamiento de forma anticlinal, esta roca está afectada por pre-metamorfismo o metamorfismo leve localizado en la parte alta, donde el flanco izquierdo está orientado en $190^{\circ}/24^{\circ}$ SE, el flanco derecho tiene una dirección de $40^{\circ}/35^{\circ}$ NW.

Figura 9-2. Lutita con clivaje pizarrosa, muy meteorizada.

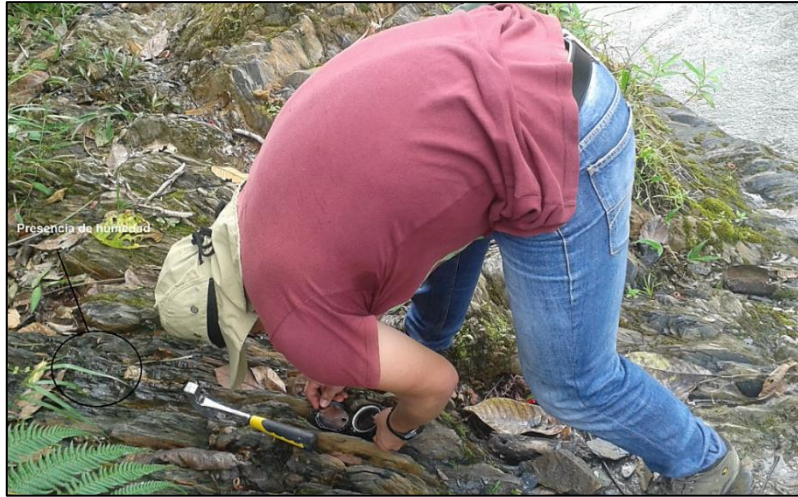
Lutita con clivaje pizarroso con presencia de vetillas delgadas de Calcita, encontrándose afectada por un grado alto de meteorización, en las juntas del macizo rocoso un goteo ocasional que representa un flujo no continuo; estructuralmente orientado hacia el NW, además, este afloramiento tiene una longitud paralela al río de 15 m.

Figura 10-2. Macizo de Lutita negra con clivaje pizarroso muy fracturada.

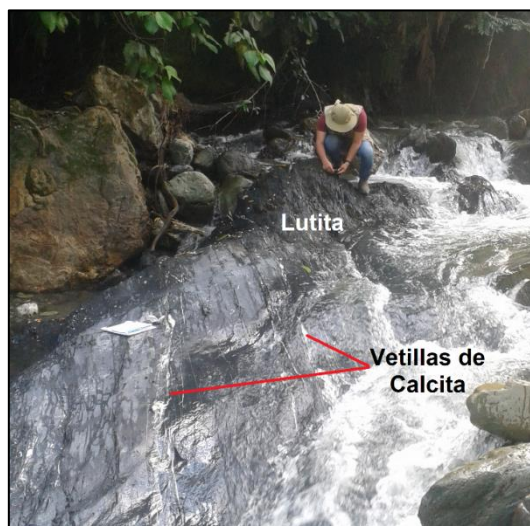
Lutita negra con un sistema de mineralización en forma de vetillas de Calcita con espesores centimétricos, esta roca presenta además unas capas delgadas de caliza gris, sobre este macizo está depositado bloques grandes de Cuarzita que han sido transportados por el agua, este afloramiento es apreciable en el cauce y en las dos márgenes de este río en unos 15 m, la orientación estructural es de $20^{\circ}/70^{\circ}$ NW.

Figura 11-2. Lutita intercalada con Caliza gris y vetillas de Calcita.

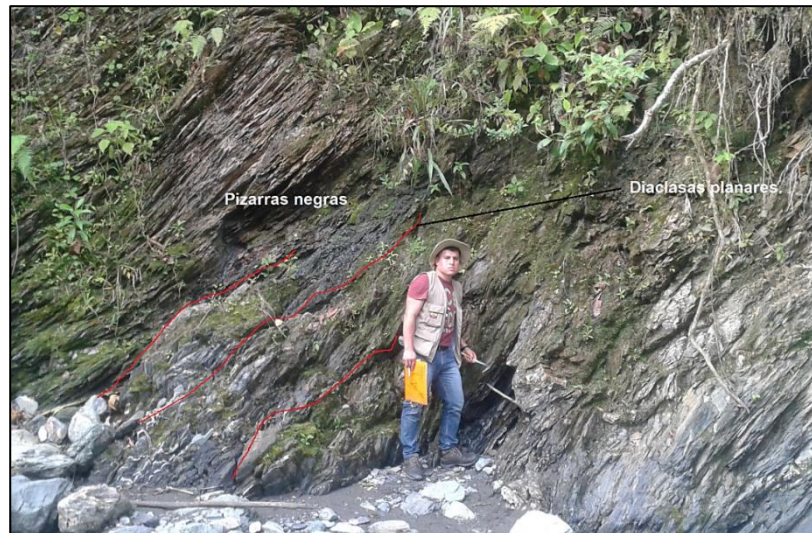
Un Afloramiento de 6 m de altura y 12 m de ancho, presenta un macizo Pizarras negras con discontinuidades como resultado de fuerzas compresivas dirigidas regionalmente, esta roca se encuentra alterada y descompuesta por acción meteórica al contacto de humedad sin tener flujo de agua en juntas, estos estratos están orientados en $40^{\circ}/78^{\circ}$ NW.

Figura 12-2. Pizarras negras muy meteorizadas, planos de discontinuidad por tectónica.

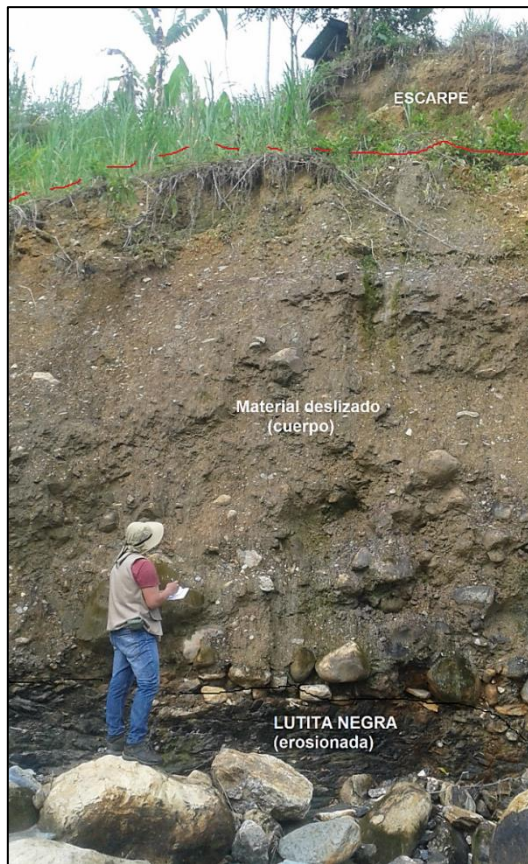
Se apreció una Lutita negra plegada y Calcita en forma de vetillas delgadas dispersamente en el macizo, dispuesta estructuralmente en $120^{\circ}/40^{\circ}$ NE; sobre los estratos de Lutita se ha depositado un gran volumen de material que por la acción erosiva del agua en su base ha provocado un deslizamiento tipo rotacional, el material deslizado es un suelo limo-arcilloso de color ocre con un contenido de bloques y cantos sub-redondeados de Cuarzita, en la parte de la corona es evidente su escarpe del movimiento; este deslizamiento tiene una altura de 6 m y 10 m de ancho.

Figura 13-2. Deslizamiento rotacional de un coluvio-aluvial sobre Lutita.

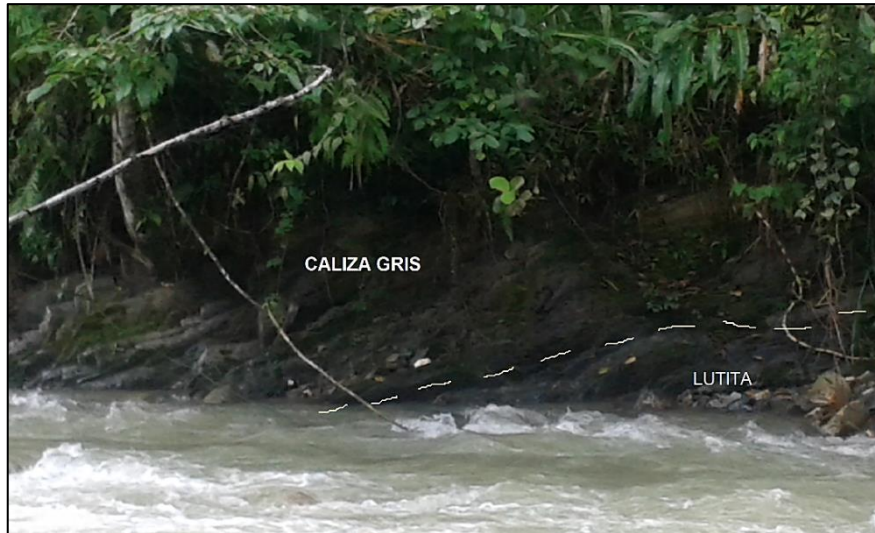
Una serie estratigráfica intercalada de Lutita negra con paquetes masivos de Caliza gris, con unas delgadas vetillas de Calcita, distribuidas erráticamente con planos de foliación, resultado de un metamorfismo que ha fracturado la roca siguiendo a los planos de estratificación; este macizo es apreciable en el punto donde la quebrada Yavinza desemboca en el río Pan de Azúcar, los estratos cuentan con una orientación estructural de 30°/35° NW.

Figura 14-2. Serie estratigráfica intercalada de Lutita y Caliza gris.

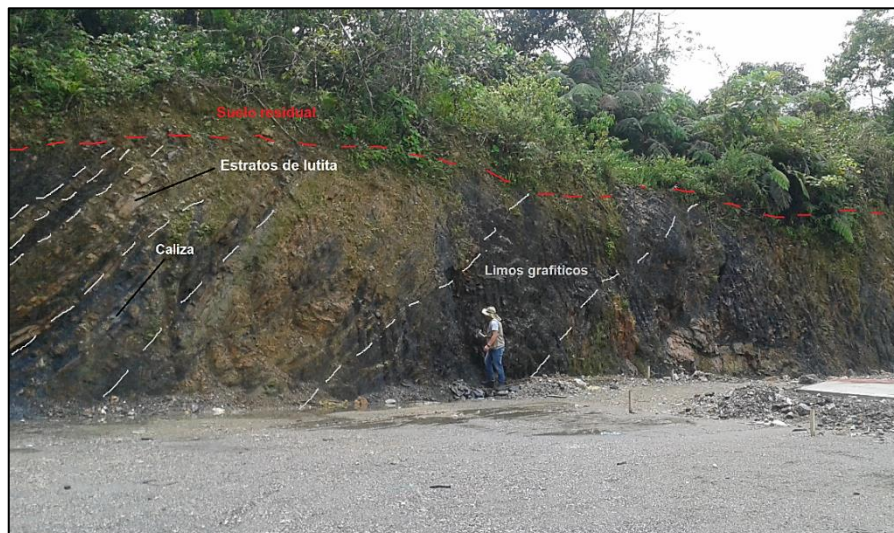
Un talud de unos 4 m de altura y 40 m de ancho con un ángulo de talud de 80° aproximadamente, con una capa de suelo residual en la parte alta, por debajo un macizo rocoso de capas de roca fresca de Lutita con Caliza gris y capas de limos grafitosos, los estratos están estructuralmente con una dirección de 170°/50° NE. Los estratos de roca están en una dirección discordante con la capa de suelo residual (discordancia litológica – angular).

Figura 15-2. Discordancia litológica entre roca y capa de suelo.

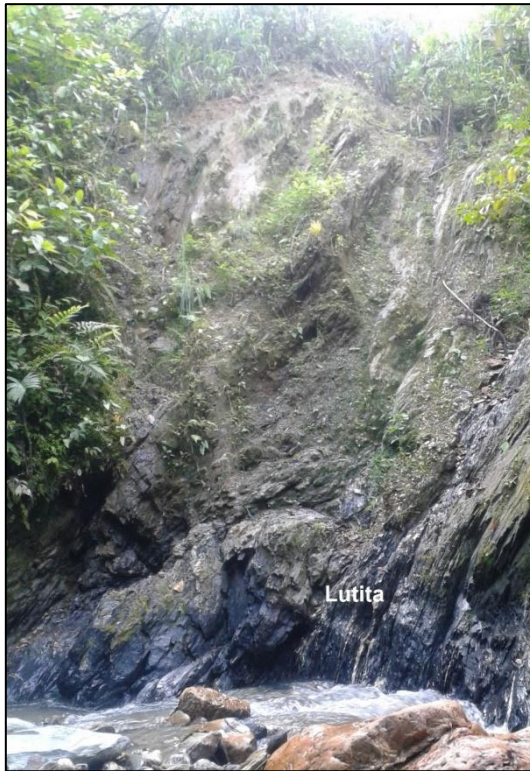
La fuerza ejercida por la dinámica de la tectónica ha hecho que la roca sedimentaria se deforme y presente un alto grado de fractura, este afloramiento de Lutitas con un sistema de vetillas delgadas de Calcita, tiene una altura de 6 m y una anchura de 15 m aproximadamente, en la parte de la base del afloramiento es afectado la erosión en forma laminar en la roca, en la parte superior la meteorización de la roca nos da un horizonte de alteración en la roca hasta tener un suelo residual arcillo-limoso de color café, los estratos de este macizo están en una dirección de 5°/35° NW.

Figura 19-2. Afloramiento de Lutita tectonizada y meteorizada.

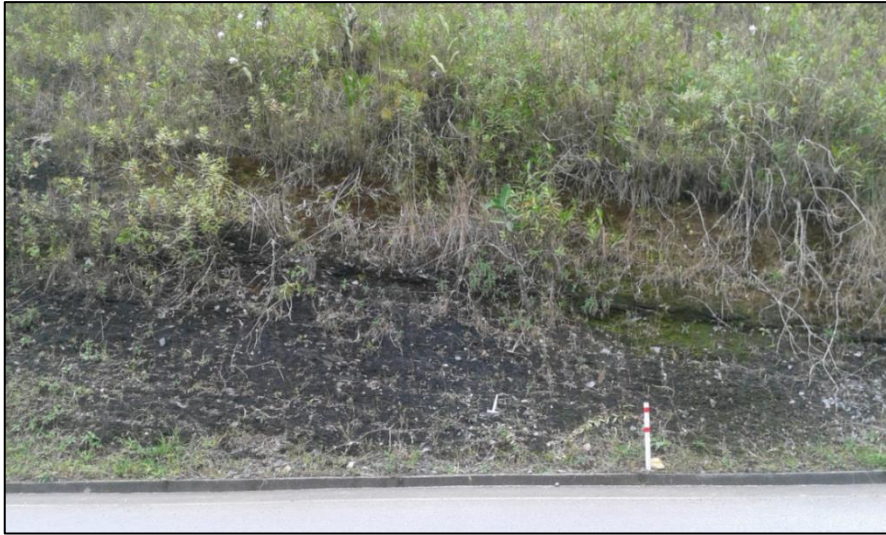
Un talud de corte vial donde tenemos una capa de Lutita negra que presenta planos de foliación con una potencia de 3 m, presentando vetillas delgadas de Calcita, sobre esta tenemos dispuesta una capa de roca con planos pizarrosos con una meteorización alta, la parte superior tenemos materia residual arcillo-limoso como matriz, englobando clastos sub-angulosos dispersos de pizarras y cuarcitas. Este talud tiene una potencia total de 15 m y una longitud de 20 m aproximadamente; los estratos están orientados en unos $200^{\circ}/20^{\circ}$ NW.

Figura 20-2. Secuencia de Lutita foliada, Pizarra meteorizada y clastos de Cuarzita.

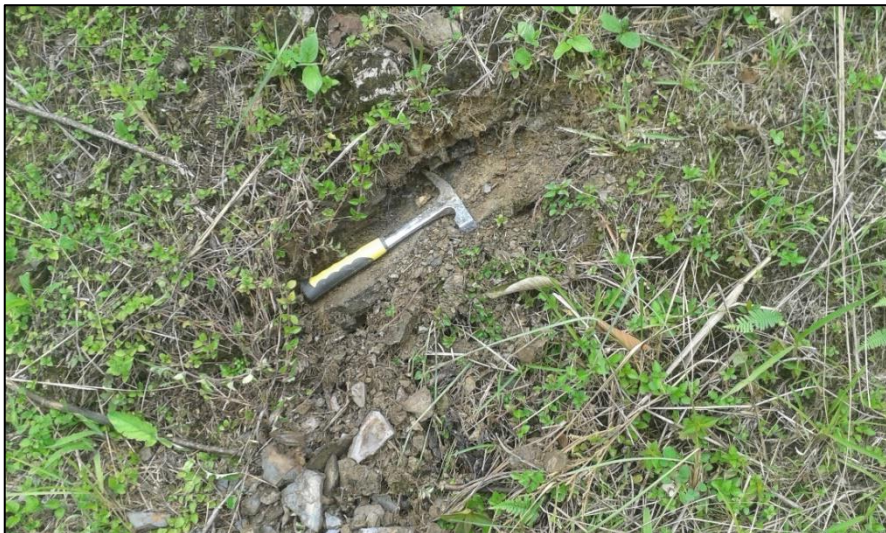
Un talud de vía con un ángulo de 75° de inclinación, una altura de 10 m y un ancho de 30 metros, compuesto por estratos de pizarras fracturados y afectado por un grado de meteorización alto, los estratos están orientados en unos de $105^\circ/35^\circ$ SE, en la parte superior una capa materia residual limo-arcillosa.

Figura 21-2. Pizarras altamente meteorizadas.

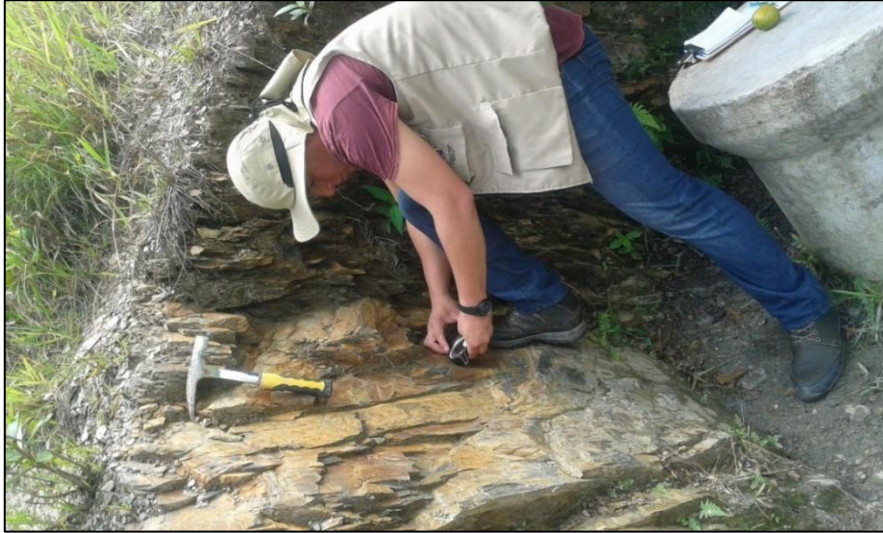
Un afloramiento de pizarras altamente meteorizada con un grado elevado de fracturamiento en planos paralelos preferentes a su estratificación, los estratos de este macizo están orientados estructuralmente en unos $235^{\circ}/50^{\circ}$ NW.

Figura 22-2. Pizarras bandeadas, muy meteorizadas.

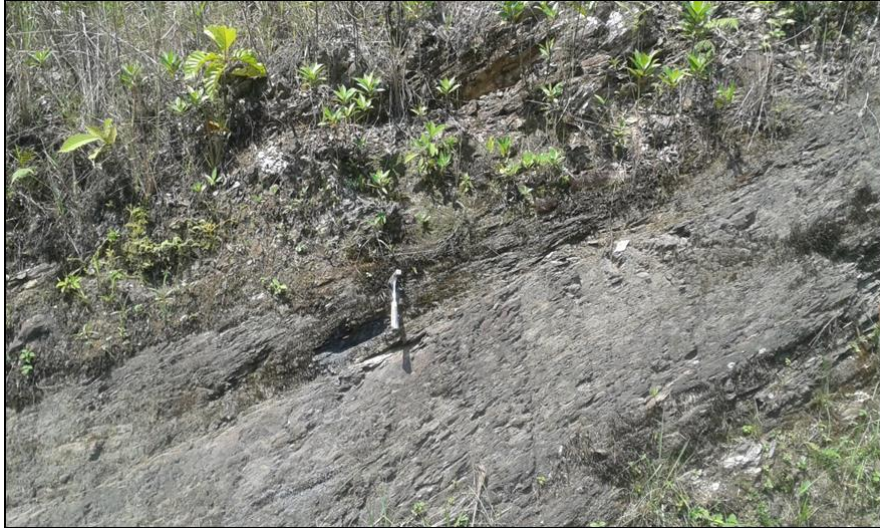
Una capa de potencia aparente de 3 m de Lutita negra con planos de foliación, con una baja resistencia por encontrarse afectado por agentes meteóricos como la humedad, hacia la parte superior se apreció una serie de capas de rocas pizarrosas con una coloración rojiza a ocre fracturadas con un alto grado de meteorización. Los estratos tienen una dirección de $3^{\circ}/45^{\circ}$ NW, este talud de corte tiene una altura de 20 metros y una longitud de 50 metros.

Figura 23-2. Lutita negra foliada, pizarras muy meteorizadas y suelo residual.

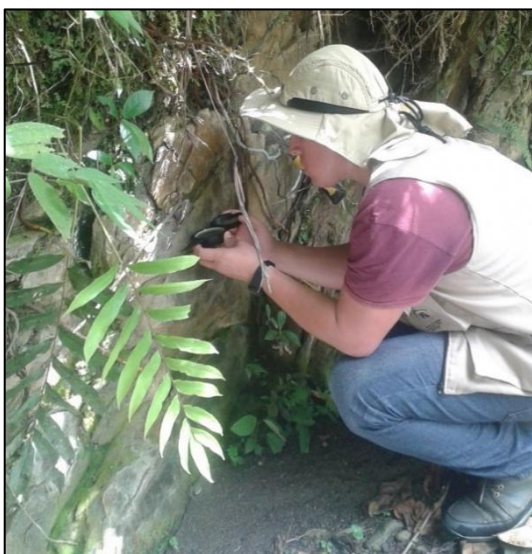
Lutita y Caliza presentando una estructura plana de fractura, no presenta humedad es una roca con un grado de meteorización baja, esta estructura está orientada a una dirección de $175^{\circ}/70^{\circ}$ NE, este afloramiento tiene un 1.50 metros de altura y una longitud de 6 metros, sobre estos estratos está depositado una capa de material arcillo-limoso de suelo residual.

Figura 24-2. Caliza intercalada de estratos delgadas de Lutita meteorizada.

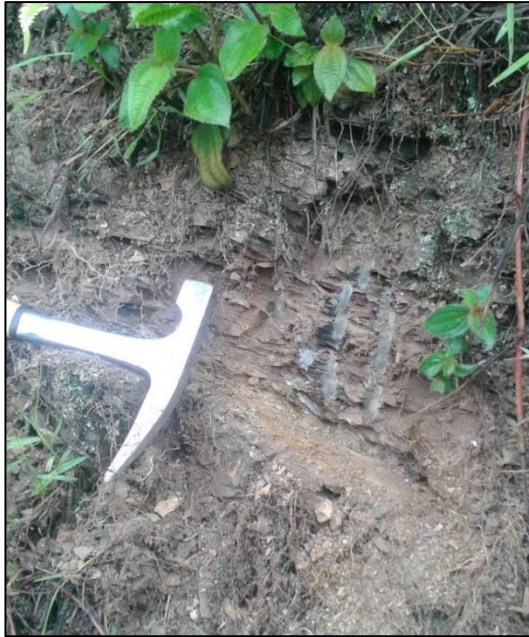
Se observó un talud la roca Lutita fracturada y foliada paralelamente a la orientación de sus estratos, este macizo esta meteorizado presentando coloración rojiza, además tenemos material arcillo-limoso resultado de la alteración meteórica de la roca, los estratos están en dirección de 125°/14° SE, este talud tiene una potencia de 10 metros y una longitud de 15 metros.

Figura 26-2. Talud de Lutitas muy alteradas por la meteorización.

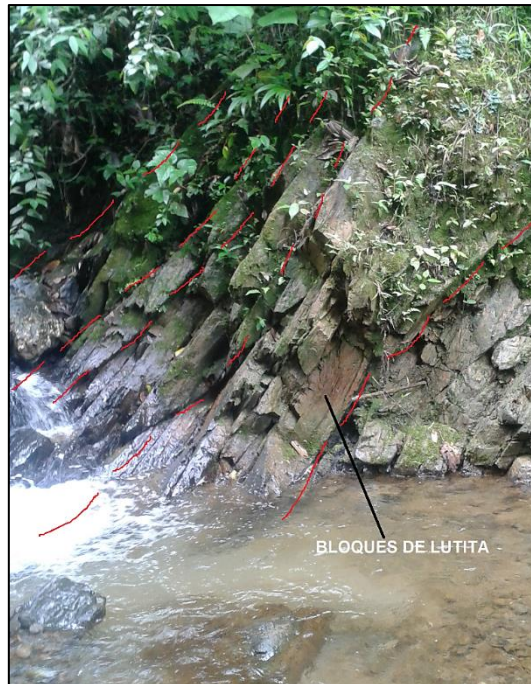
Un afloramiento de unos 3 metros de altura por 7 metros de ancho, presenta una serie bloques de Lutita muy fracturada con delgadas capas estratificadas de Caliza, estructuralmente está afectado por un sistema persistente de discontinuidades paralelos a su estratificación, con un espaciamiento de bloques entre 20 y 50 centímetros, como el resultado tectónico a esfuerzos de empuje ejercido en la zona, las estructuras se orientan en una dirección de $140^{\circ}/35^{\circ}$ NE.

Figura 28-2. Estratos de Lutita y Caliza, afectados por tectonismo.

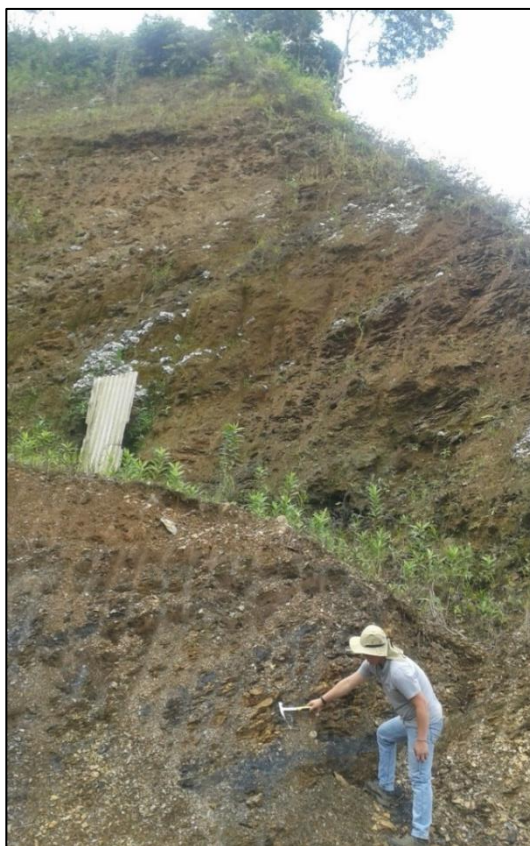
Un talud de unos 20 metros de altura y unos 25 metros de ancho, tiene un ángulo de talud de 75° aproximadamente, está conformado de capas alteradas de Lutita negra, con una diferenciación en el grado meteorización, evidenciándose las bandas u horizontes del proceso transitorio de meteorización entre roca y suelo, presenta una coloración rojiza a pardo, en la cabeza del talud se aprecia una capa de suelo residual, los horizontes están en dirección de $225^{\circ}/8^{\circ}$ SE.

Figura 29-2. Estratos de Lutita alterada y descompuesta por la meteorización.

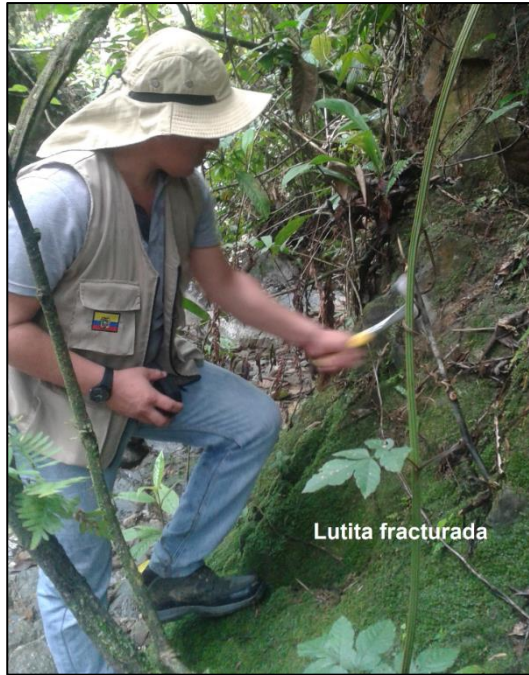
Un afloramiento de 3 metros de altura y 15 metros de longitud, compuesto por estratos de Lutita y Caliza gris con fracturas moderadas y meteorización baja, presentando una coloración rojiza en los planos de fractura, los estratos de este macizo están orientados estructuralmente en $215^{\circ}/85^{\circ}$ SE.

Figura 30-2. Lutita, capas delgadas de Caliza, moderadamente fracturadas y meteorizadas.

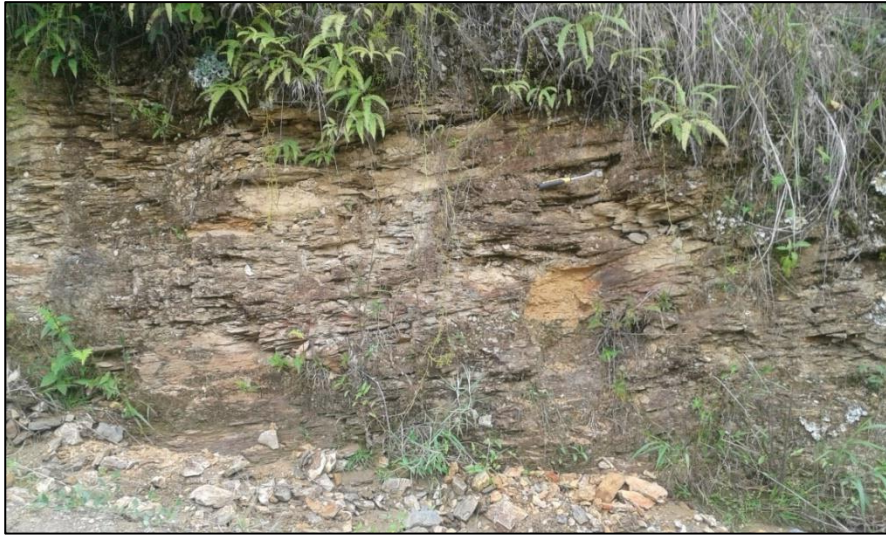
Un talud de corte de vía de 15 metros de altura y 25 metros de ancho, con un ángulo de talud de 80° aproximadamente, compuesto de Pizarras y Filitas muy alteradas por la meteorización, que ha ocasionado que se fracturen y se desprendan, lo cual indica que el talud no es estable, la secuencia de los estratos tiene una orientación de 125°/7° NE.

Figura 31-2. Talud de Pizarras y Filitas muy fracturadas y meteorizadas.

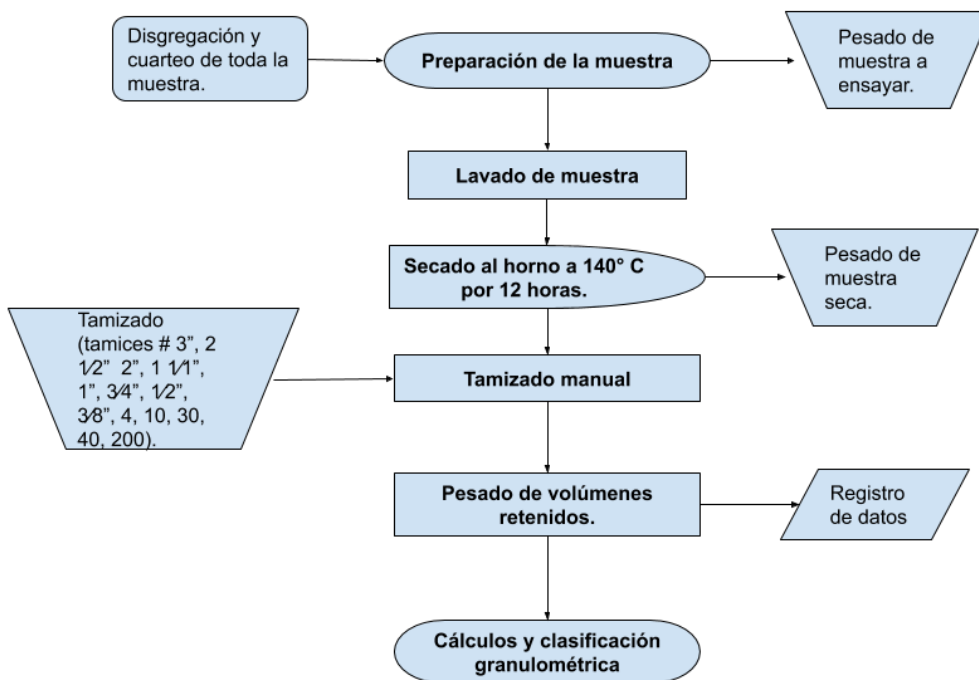
Figura 35-2. Diagrama de procesos del ensayo granulométrico.

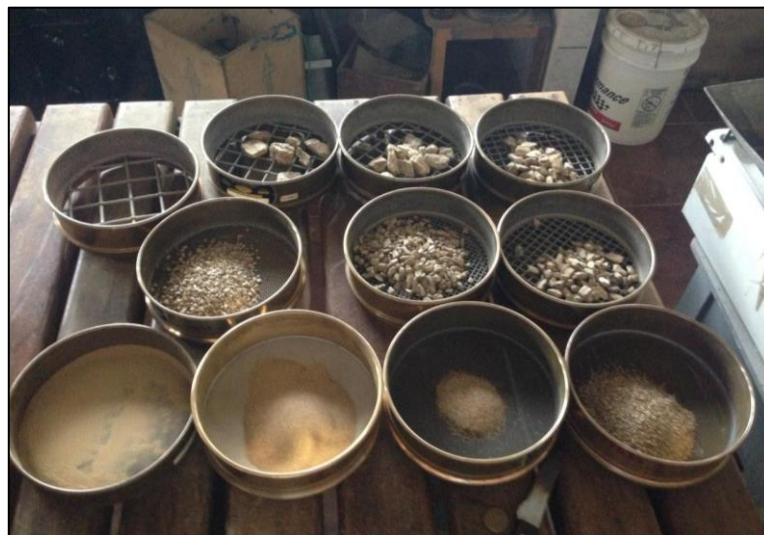
Figura 36-2. Cantidades retenidas por los tamices, acorde al tamaño de partícula.

Con este ensayo por medio de la separación de las partículas del suelo de acuerdo a su tamaño, mediante tamices o mallas de diámetros normados, podemos obtener las diferentes granulometrías de la muestra y representadas con una gráfica de la curva granulométrica. El desarrollo de este ensayo está basado en una serie de procesos que se representan de la siguiente manera (Figura 35-2).

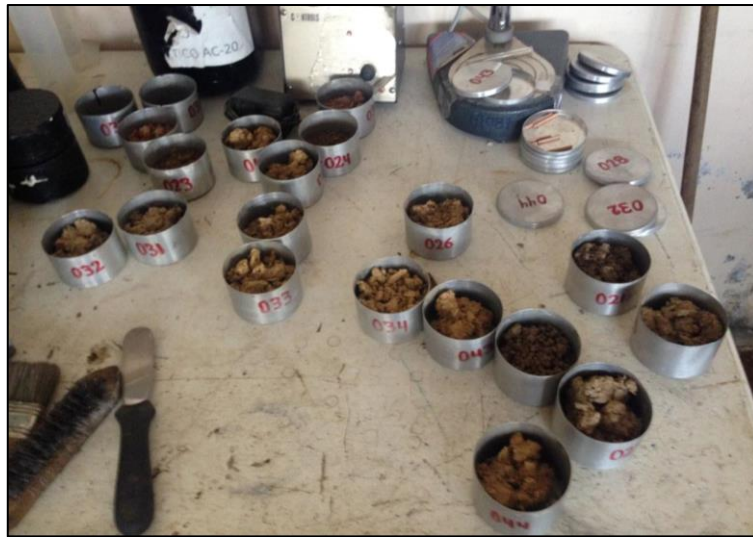
Figura 38-2. Muestras secadas al horno previo cálculo de humedad natural.

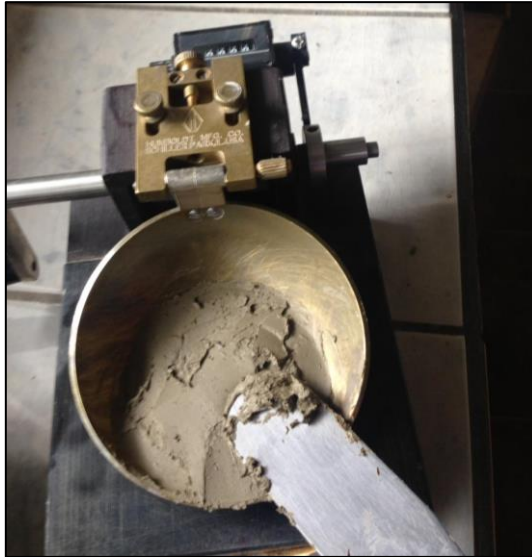
Figura 41-2. Preparación de superficie de la pasta en la Cuchara de Casagrande.

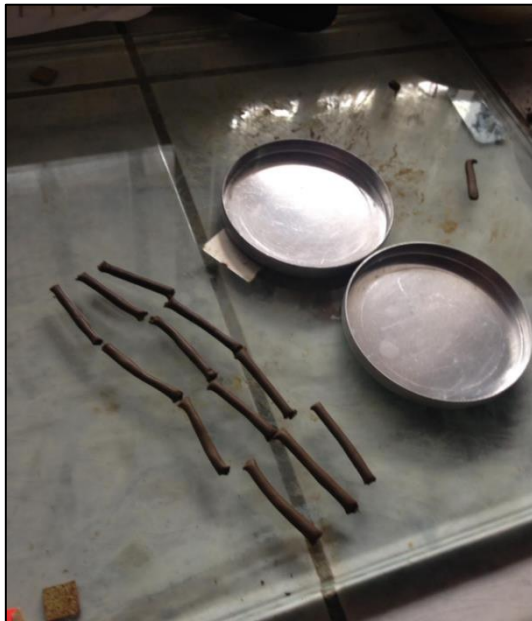
Figura 42-2. Bastoncitos del ensayo de Límite de Plasticidad.

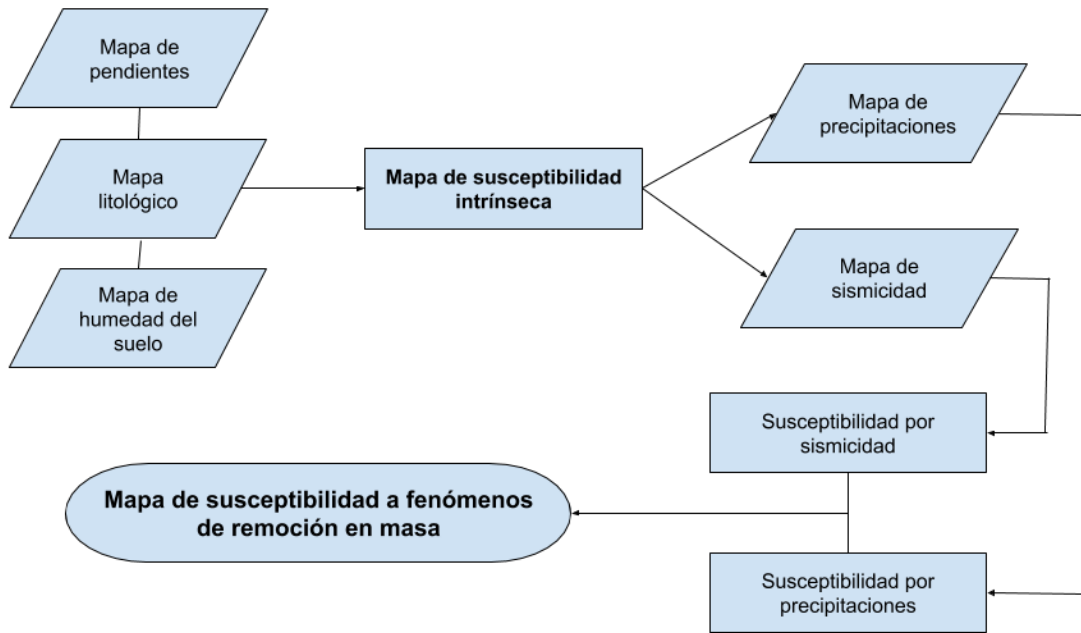
Figura 48-2. Flujograma de los procesos en la obtención de mapa de susceptibilidad.

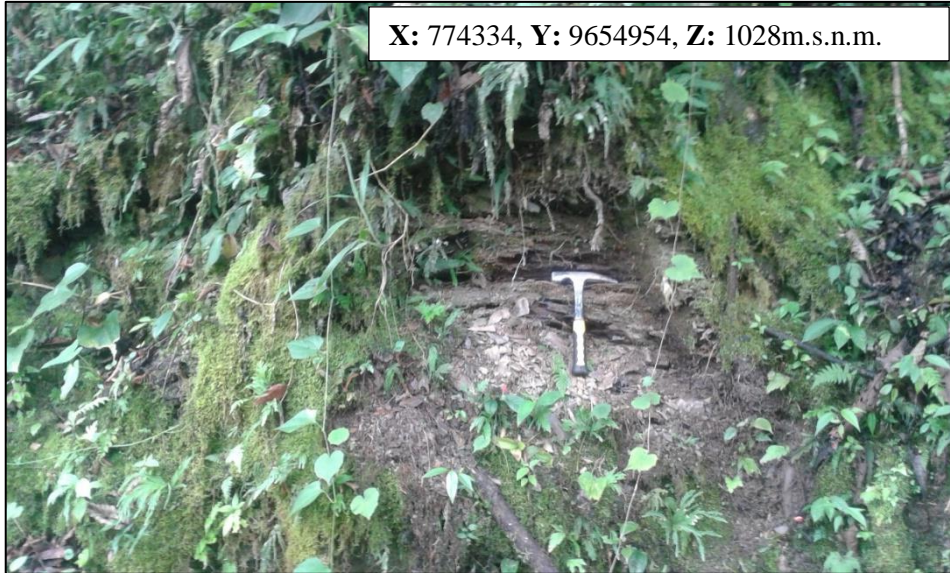
Figura 1-A. Estratos de Lutita pizarrosa muy fracturados y meteorizados. (GL2).

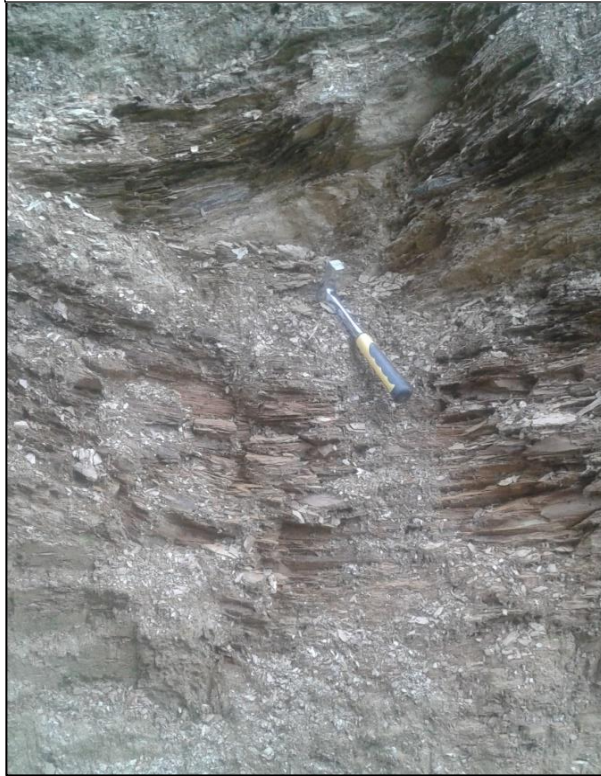
Figura 3-A. Talud de Pizarras y Filitas muy meteorizadas. (GL7).

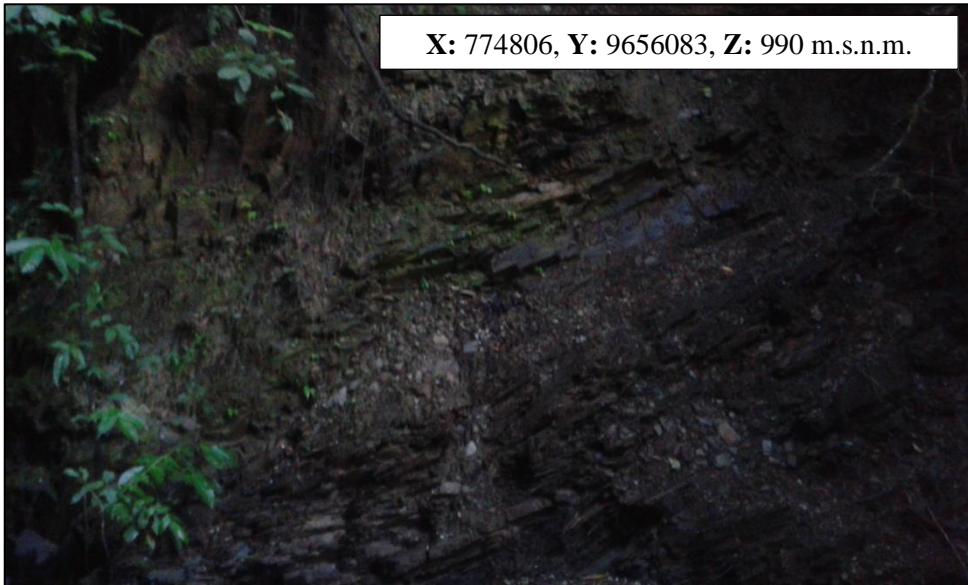
Figura 4-A. Estratos de Lutita altamente fracturada y meteorizada. (GL11).

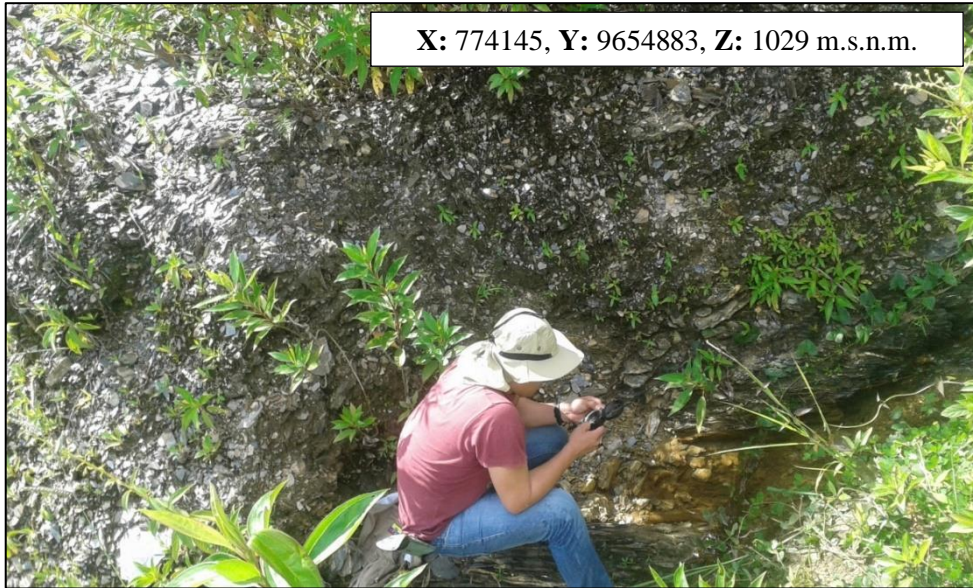
Figura 5-A. Lutita con vetillas de Calcita, clastos pizarrosos, arenas y limos. (GL13).

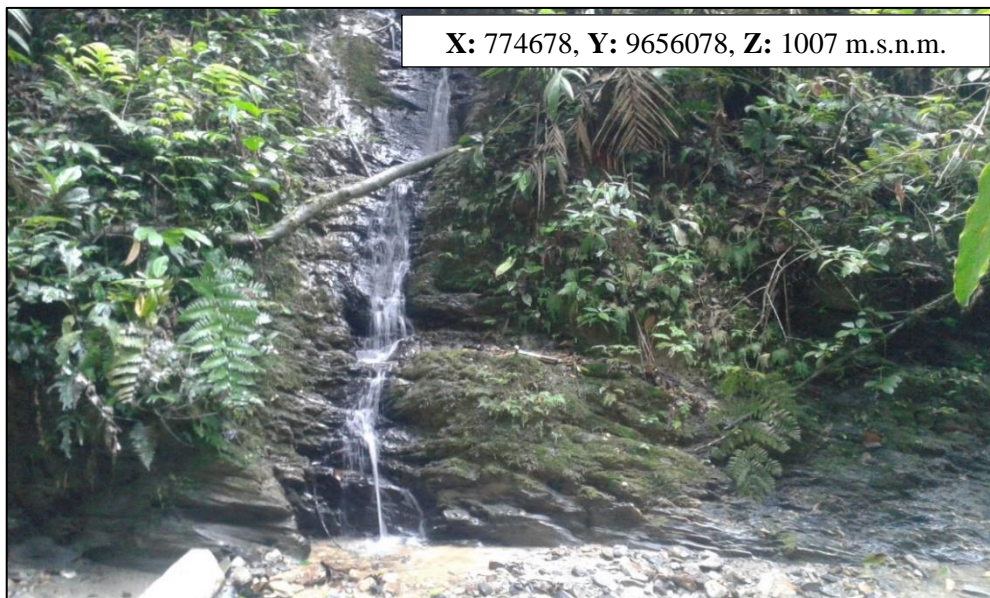
Figura 6-A. Lutita negra fracturada con vetillas de Calcita. (GL22).

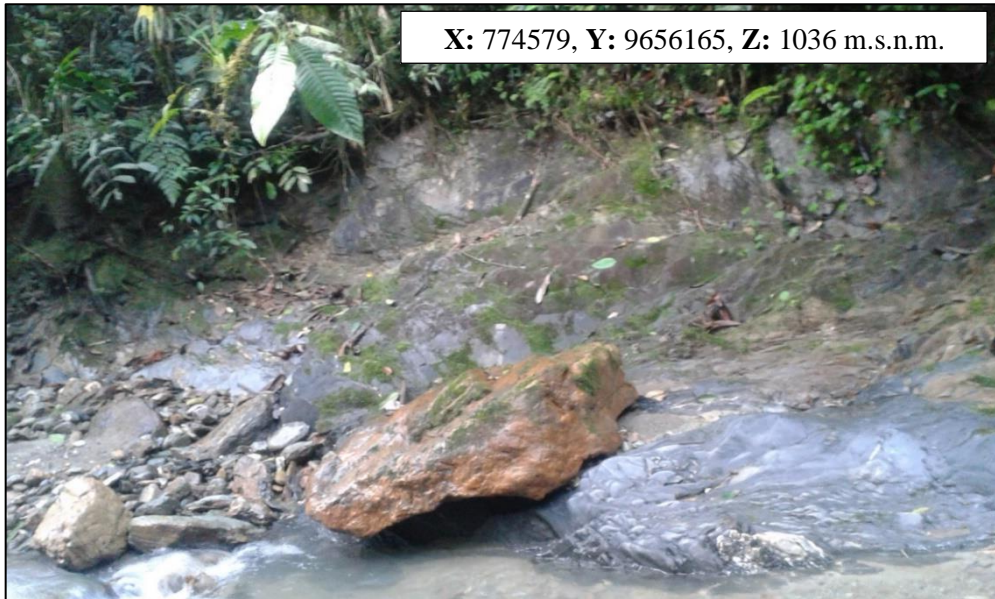
Figura 7-A. Lutita intercalada con caliza y delgadas vetillas de calcita. (GL24).

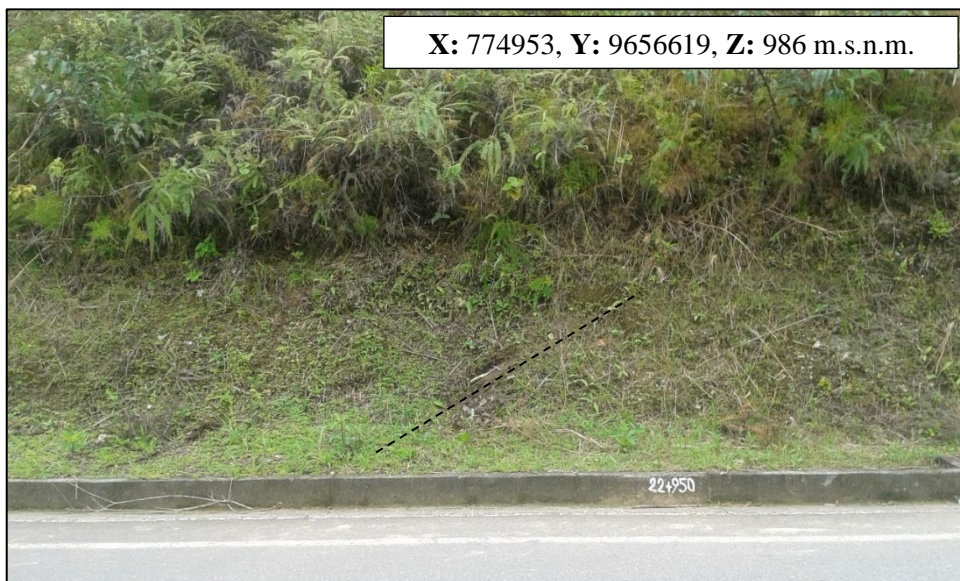
Figura 8-A. Estratos de Pizarras muy fracturadas y altamente meteorizadas. (GL27).

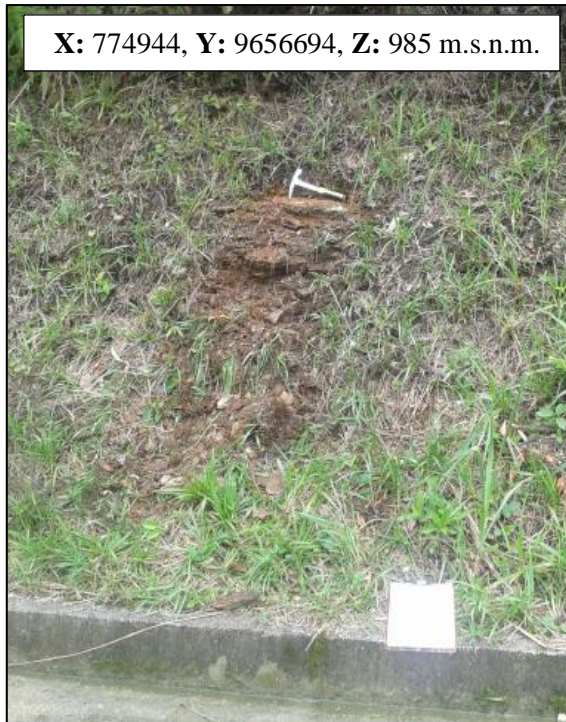
Figura 9-A. Estratos de Pizarra y Filitas calcáreas muy meteorizadas. (GL28).

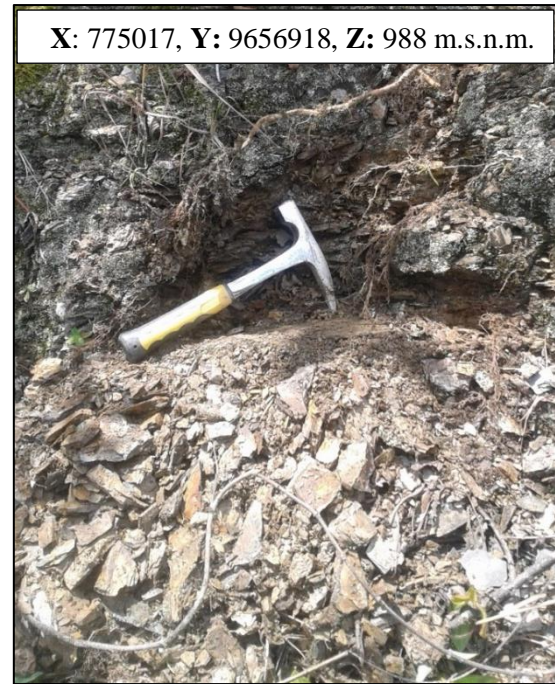
Figura 10-A. Estratos de Pizarra negras, altamente fracturadas y meteorizadas. (GL30).

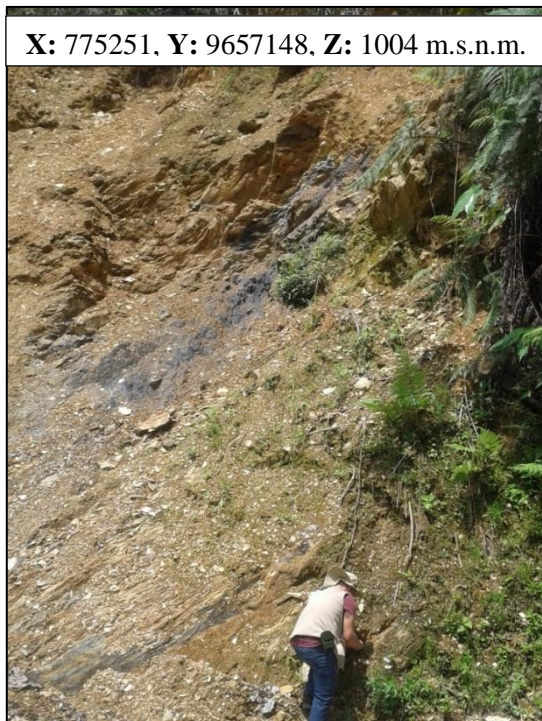
Figura 11-A. Talud de estratos de Lutita muy meteorizada, intercalación de Pizarras y Filitas alteradas. (GL31).

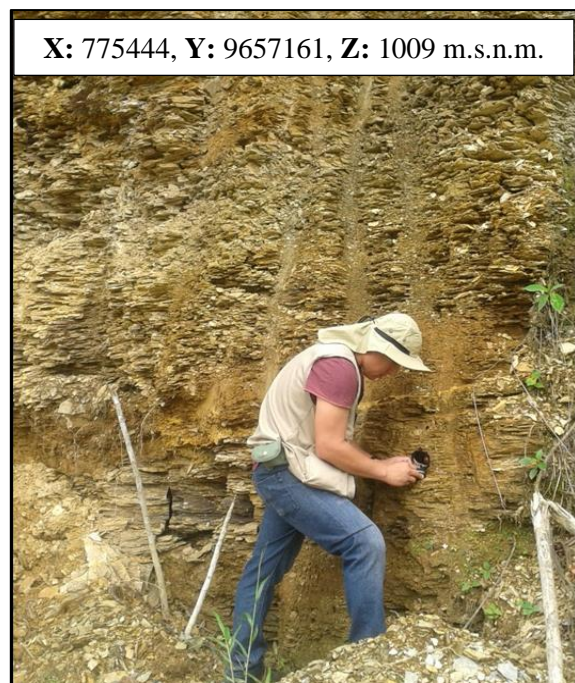
Figura 12-A. Estratos de Lutita muy fracturados y Pizarras y filitas meteorizadas. (GL33).
