ESCUELA SUPERIOR POLITÉCNICA DE CHIMBORAZO
SEDE MORONA SANTIAGO
FACULTAD DE RECURSOS NATURALES
CARRERA DE INGENIERÍA EN GEOLOGÍA Y MINAS

**“ESTUDIO GEOLÓGICO Y GEOTÉCNICO PARA DELIMITAR
ZONAS SUSCEPTIBLES A FENÓMENOS DE REMOCIÓN EN
MASA, EN EL ÁREA URBANA DEL CANTÓN SAN JUAN BOSCO”**

Trabajo de Titulación

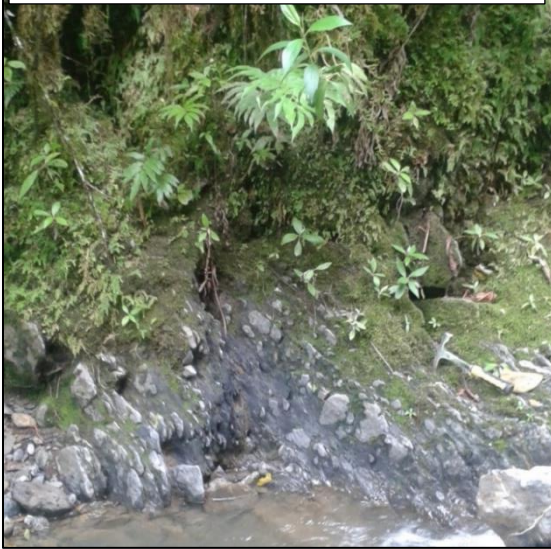
Figura 13-A. Capas delgadas e intercaladas de Lutita negra con caliza gris, con vetillas de calcita. (GL35).

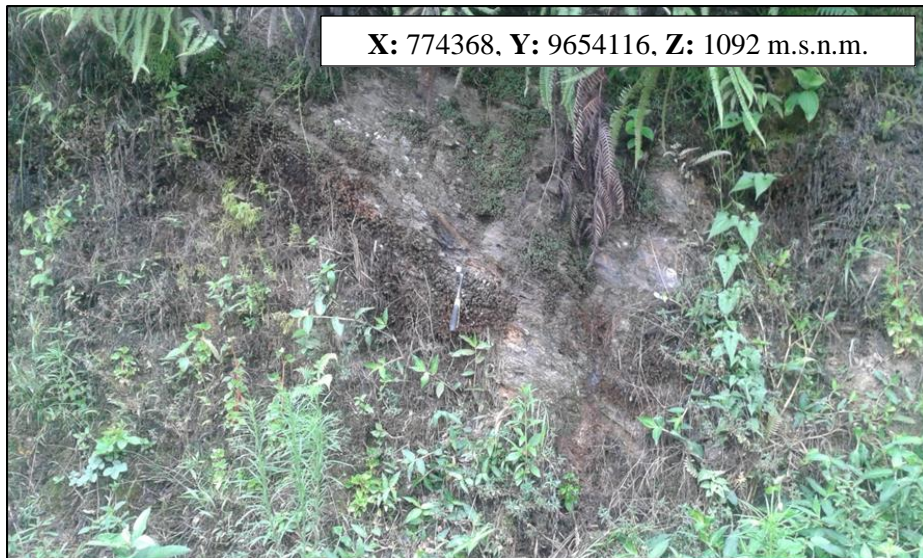
Figura 15-A. Estratos de Lutita con vetillas de Calcita, muy meteorizada. (GL40).

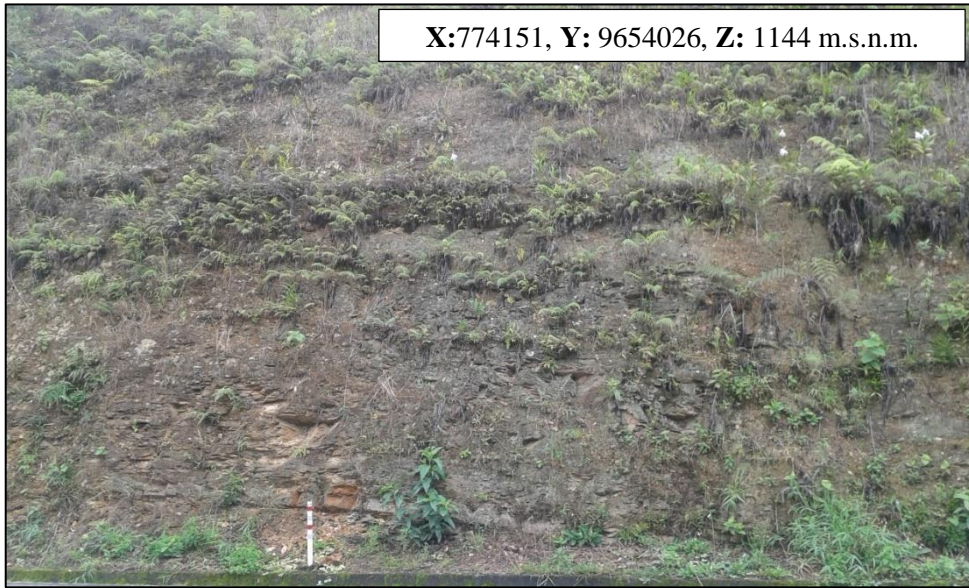
Figura 16-A. Estratos de Lutita alterados por la meteorización diferenciada. (GL41).

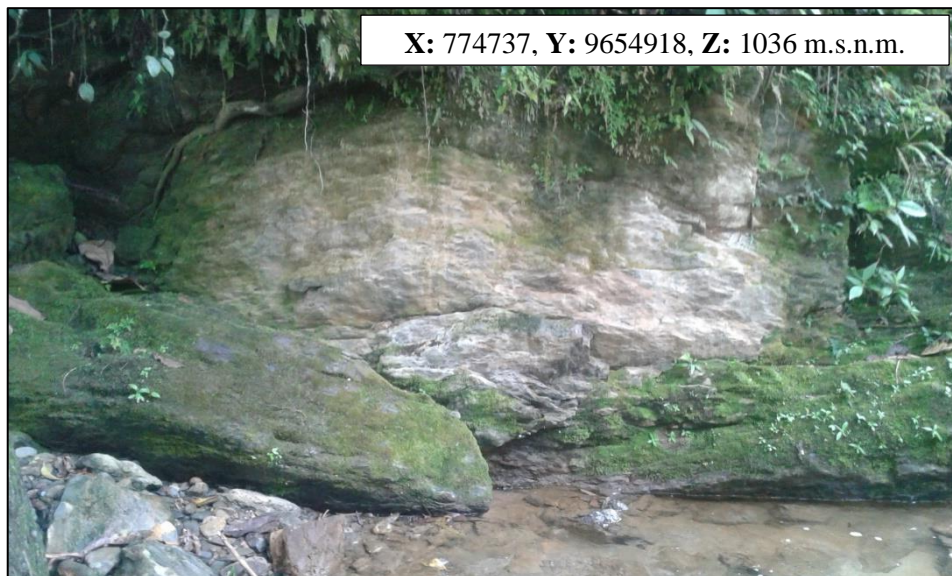
Figura 17-A. Lutita con verillas de Calcita en la base y Caliza calcárea sobre la Lutita. (GL44).

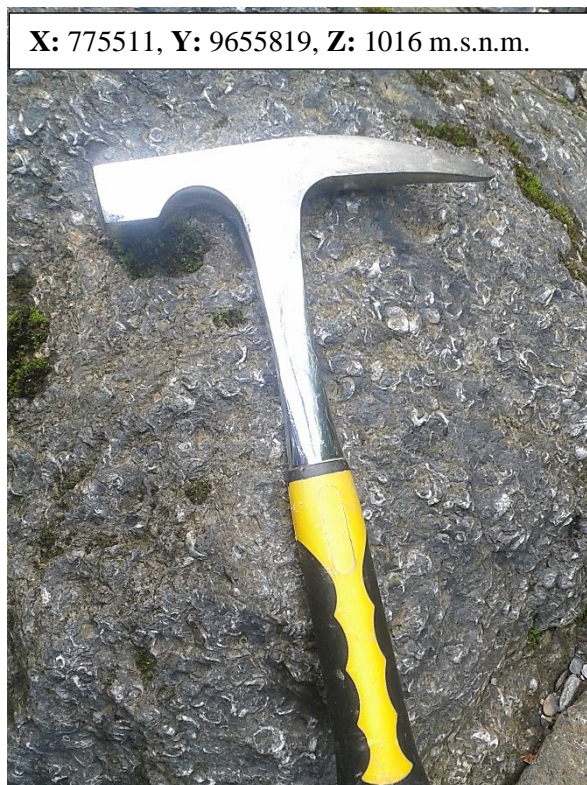
Figura 18-A. Bloque transportado de Caliza negra con fósiles, cercano a los puntos (GL36 – GL37).

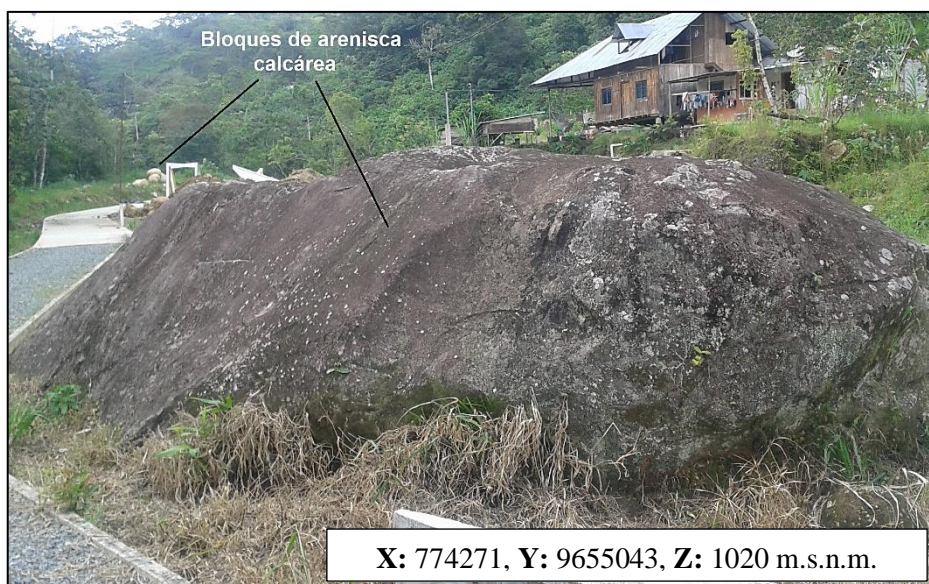
Figura 19-A. Bloque de Arenisca meteorizado de unos 3 m de diámetro, formando parte de un coluvio-aluvial antiguo. (GL49).

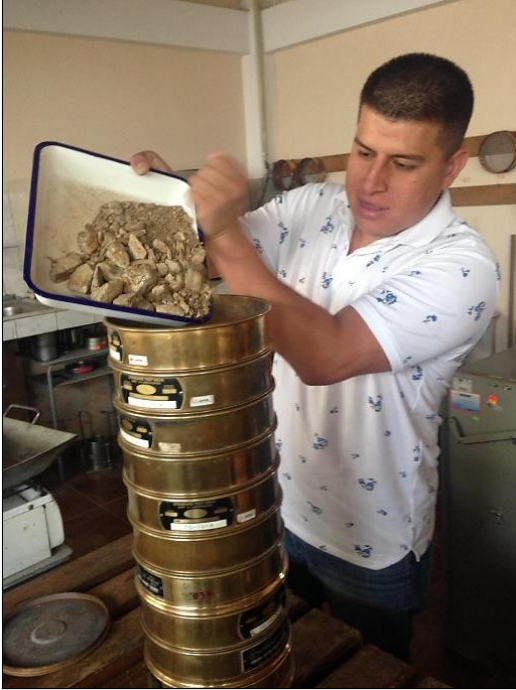
Figura 1-B. Tamizado manual de muestra seca, ensayo de granulometría.

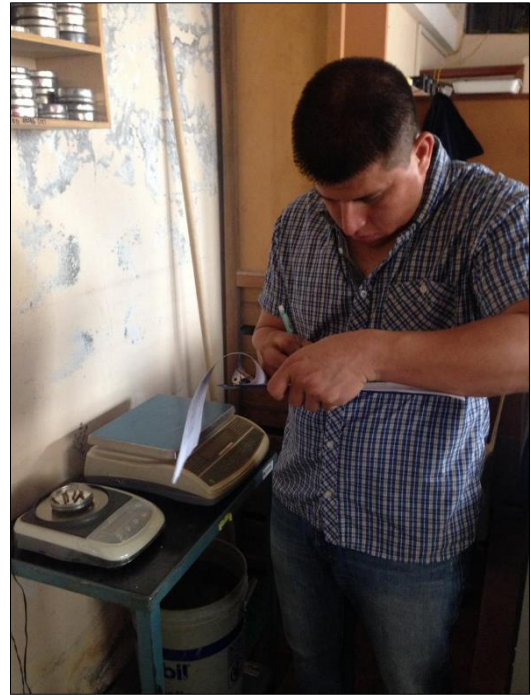
Figura 2-B. toma de pesos en seco, ensayo de límite de plasticidad.

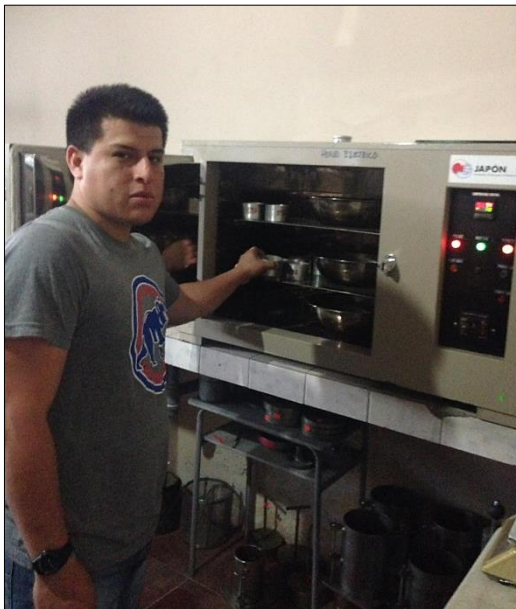
Figura 3-B. Secado de muestras en el horno, ensayo de humedad natural.

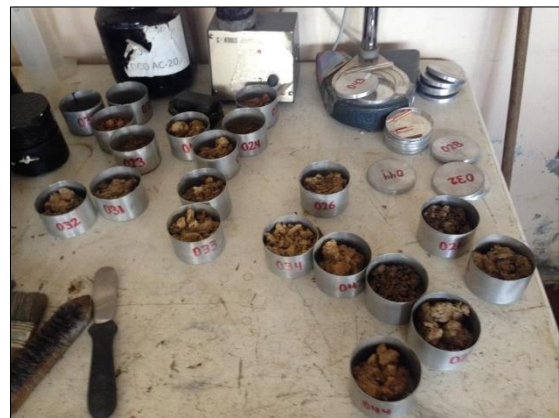
Figura 4-B. Muestras secas, ensayo de humedad natural.
