## **TESIS DE GRADO**

**“PROPUESTA PARA LA ELIMINACIÓN DE BARRERAS ARQUITECTÓNICAS  
PARA EL MEJORAMIENTO DEL TURISMO ACCESIBLE EN EL CENTRO  
HISTÓRICO DE LA CIUDAD DE RIOBAMBA, PROVINCIA DE  
CHIMBORAZO”.**

**MONICA DAYANA ORTIZ ERAZO**

**2011**

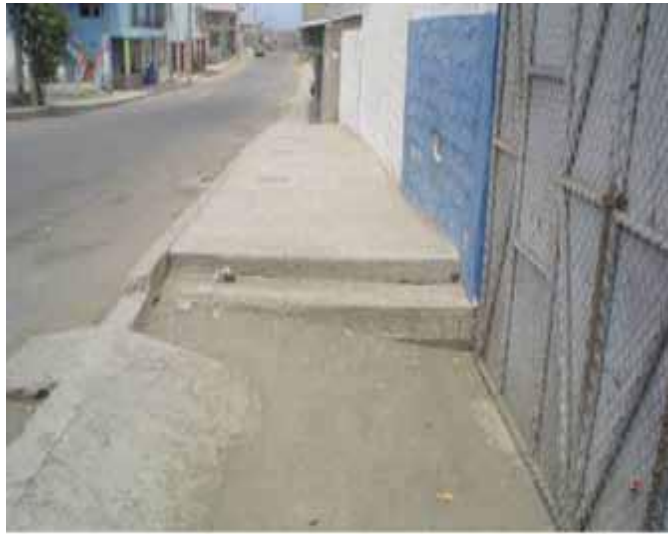
**Foto N° 1 Barreras Físicas**

- Entradas con accesos por medio de una escaleras, sin rampas
- Falta de rampas en veredas y disminución de cordones

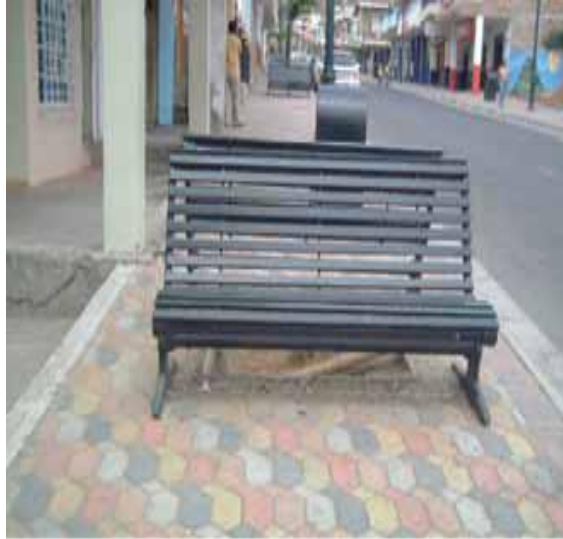
**Foto N° 2 Barreras Urbanísticas**

Son los impedimentos al libre desplazamiento de las personas, en especial de aquellas con movilidad reducida, originados en la

inadecuada disposición de estructuras y mobiliario urbano, en lugares y espacios públicos y privados.

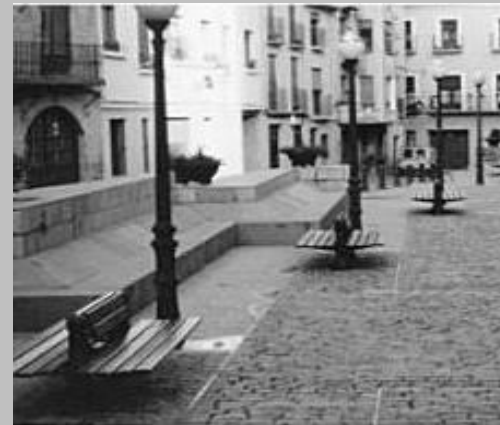
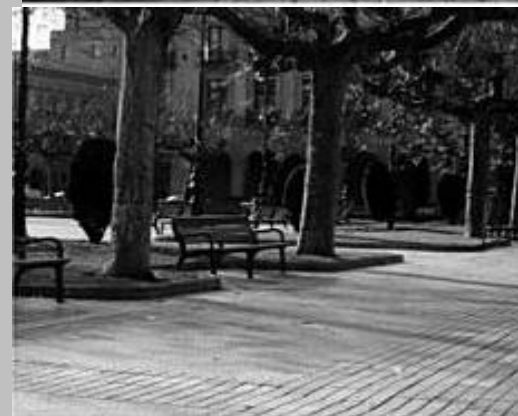
**Medidas:** El ancho libre mínimo recomendado debe ser de 1,20 m, medido sobre la prolongación del eje de la rampa y con una pendiente recomendada del 10%.

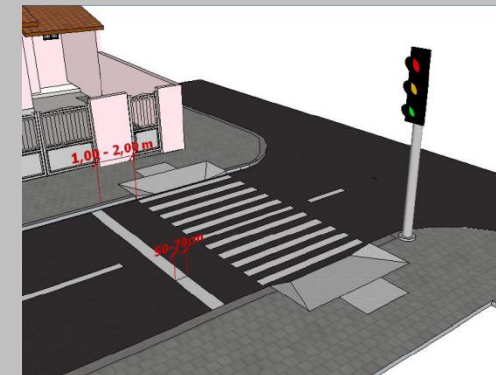
La franja señalizadora de paso peatonal en la acera debe contrastar en textura (estará compuesta de pavimento táctil de botones) y color con el resto de la acera, para que sea fácilmente detectable por las personas ciegas y con deficiencia visual.

La franja señalizadora del vado peatonal estará ubicada en el centro o eje del paso peatonal, en dirección perpendicular a la marcha.

**Materiales:** Debe ser antideslizante. Diferenciado en color y textura del resto del pavimento de la acera, de manera que sea fácilmente detectado por personas ciegas o con deficiencias visuales.

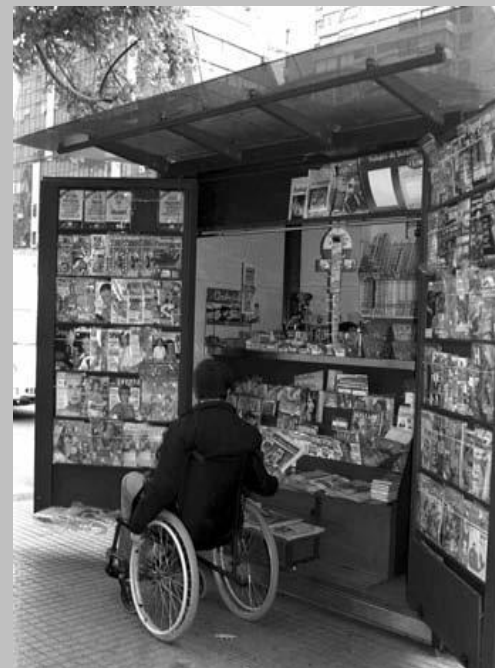
**Medidas:** Debe tener un mínimo de 1.20 metros libres de todo obstáculo  
Si tiene techos o coberturas sobresalientes, éstas no deben tener menos de 2.10 metros de altura, medidas desde su borde interior.  
El mostrador debe estar a una altura de 110 cm.

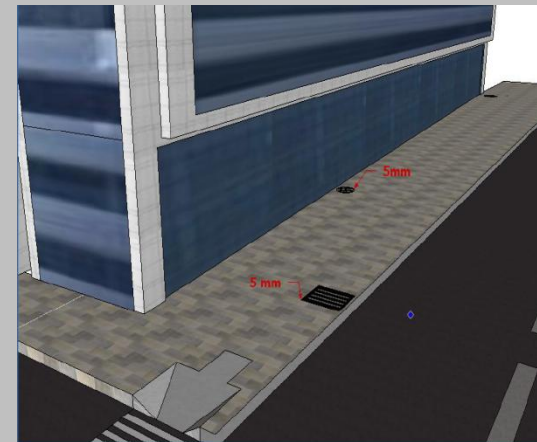
**Medidas:** Las barras de las rejillas deben ubicarse en forma perpendicular al sentido de la marcha y al nivel del pavimento y su separación no debe ser menor de 5mm ni mayor de 13mm de diámetro.

**Materiales:** Acero galvanizado, de hierro, elementos fundidos, prefabricados.

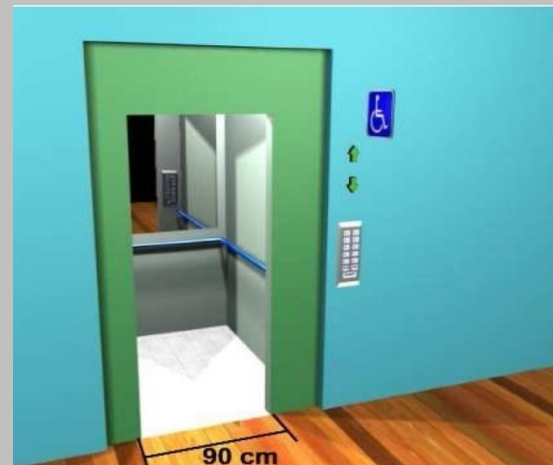
**Medidas:** La puerta de los elevadores debe tener un ancho mínimo de 90 cm libres medidos marco a marco.

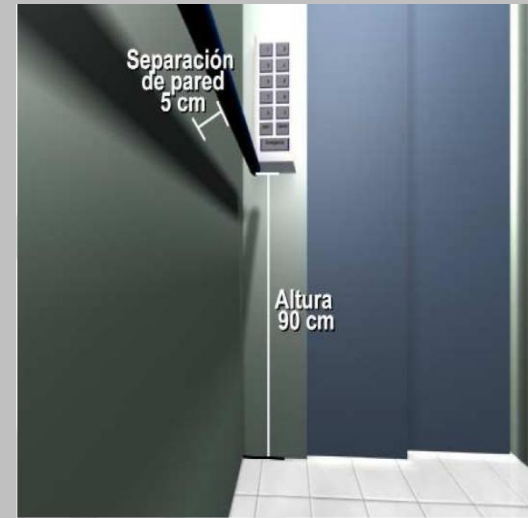
**Medidas:** El interior de la cabina debe contar con agarraderas en los lados libres de la puerta a 90 cm de altura colocados con una separación mínima de 5 cm de la pared

**Material:** Piso antideslizante, firme y sin irregularidades.

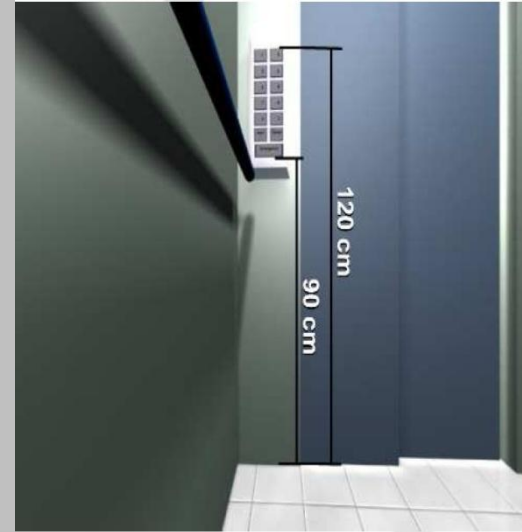
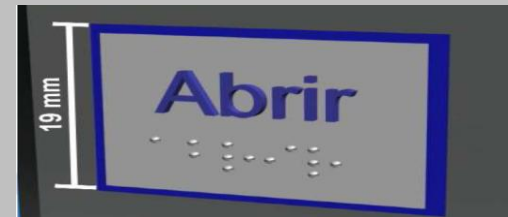
**Medidas:** El tablero de control interno del elevador como en la botonera de llamado exterior del mismo, la línea de botones inferior debe estar colocada a 90 cm de altura y la línea de botones superior a 120 cm de altura, amabas dimensiones desde el piso terminado.

Los botones pulsadores de los comandos exteriores e interiores deben tener una dimensión mínima de 19 mm con área mínima de 360 mm<sup>2</sup>, además de presentar señalización en alto relieve, números arábigos, colores contrastes y equivalente en braille.

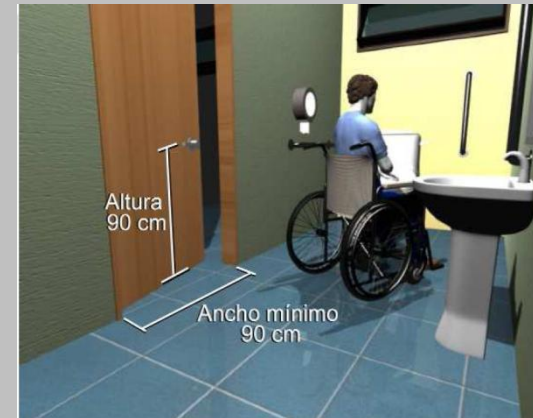
**Medidas:** El ancho mínimo de la puerta debe ser de 90 cm, debe contar con manijas de tipo palanca, ubicadas a una altura de 90 cm, de manera que puedan ser accionadas con poco esfuerzo.

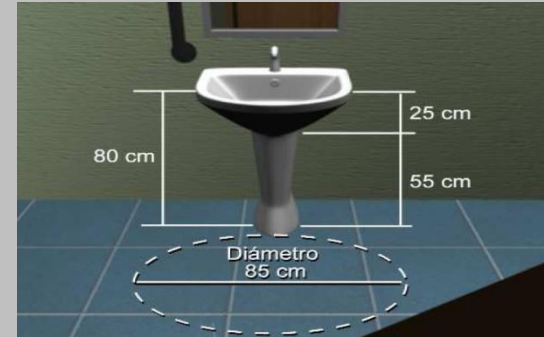
El lavatorio debe contar con al menos una agarradera horizontal o vertical de 75 cm de longitud a 80 cm de altura desde el nivel del piso terminado.

La grifería debe ser de palanca, presión o similar.

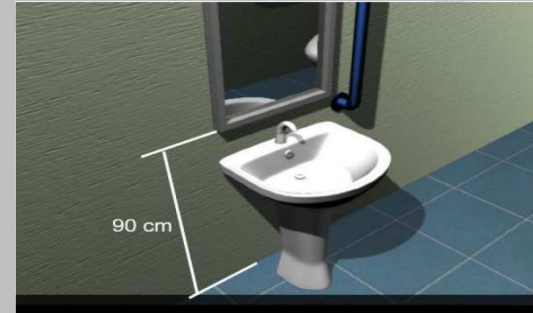
## ACCESORIOS DEL BAÑO

**Medidas:** El borde inferior de los espejos debe estar ubicado a una altura de 90 cm sobre el nivel del piso terminado. Los accesorios como toalleros, Papeleras, jaboneras, secadores etc, deben situarse a una altura máxima de 90 cm desde el piso terminado.

Los apagadores o tomacorrientes y alarmas estarán a alturas comprendidas entre los 90 cm y los 120 cm de altura desde el nivel del piso terminado.

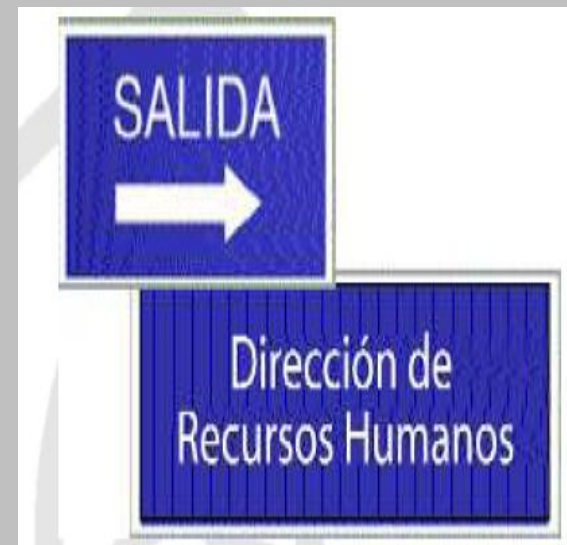
NTEINEN 2 242:2000

## SEÑALIZACION TACTIL

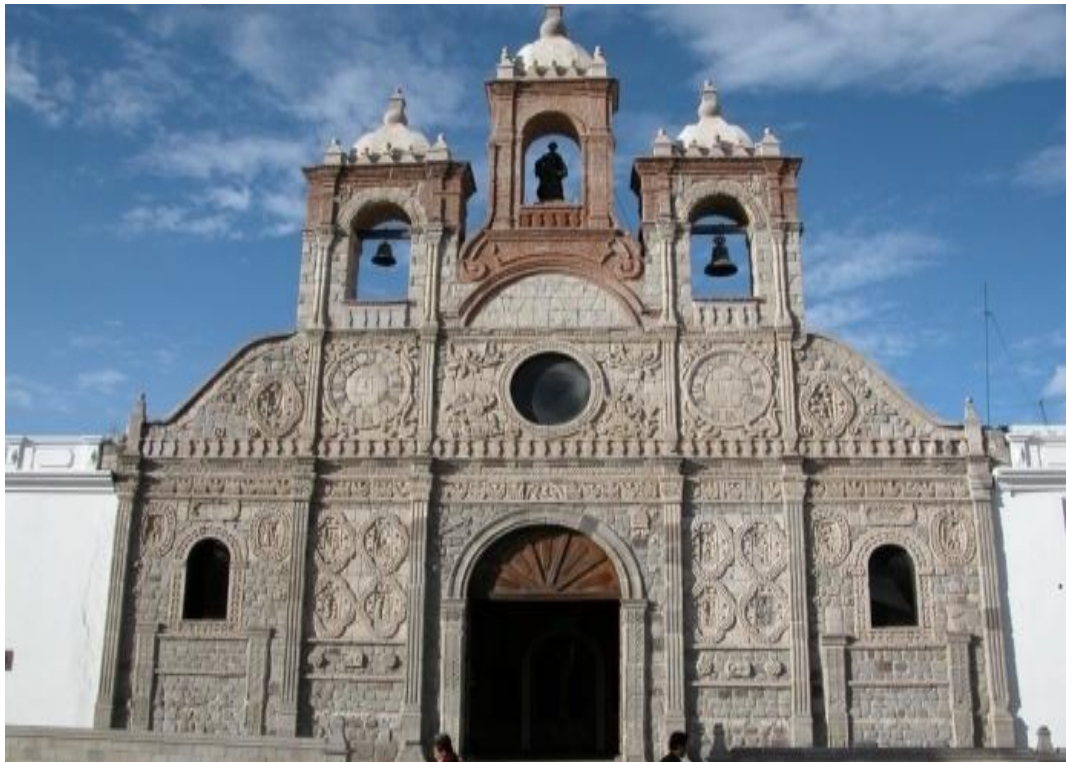
FOTOGRAFÍA N° 48

| ACCESO | ITINERARIO |
|---|---|
| <p><b>SEÑALETICA</b></p> <ul style="list-style-type: none"> <li>Existe información escrita pero no es adecuada para personas con deficiencia visual</li> </ul> | NO ACCESIBLE |

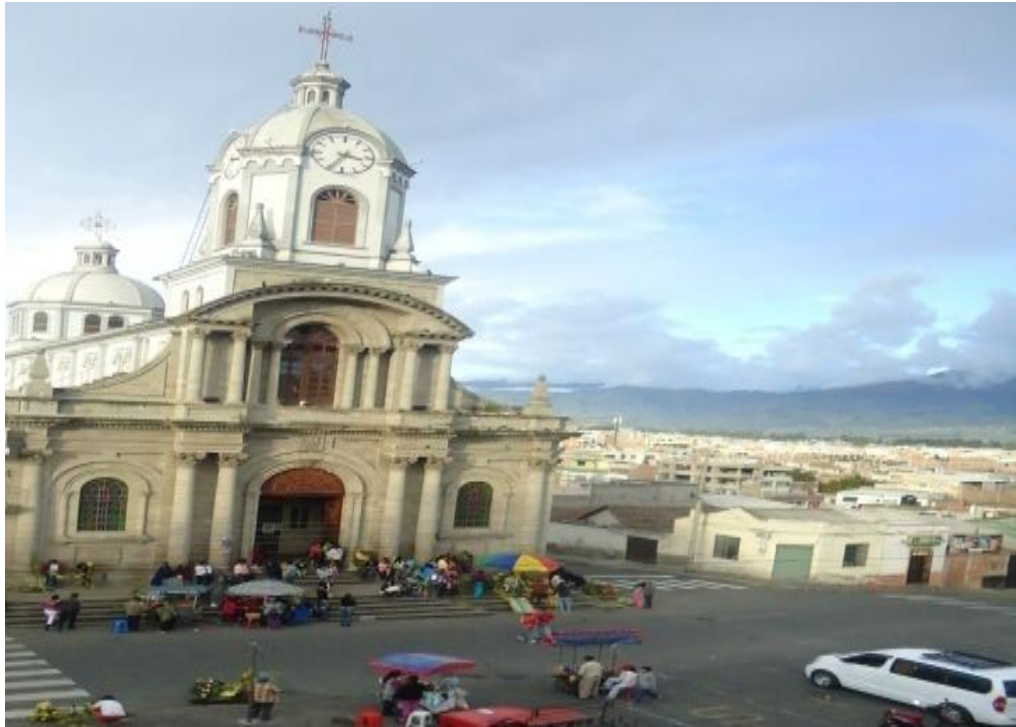
### FOTOGRAFÍA N° 50

| ACCESO | ITINERARIO |
|---|---|
| <ul style="list-style-type: none"> <li>• Para ingresar al Templo de San Antonio existe una puerta principal</li> <li>• La puerta de acceso al santuario es de madera, de doble hoja.</li> <li>• El interior del Santuario es accesible, ya que no encontramos escalones ni desniveles que dificulten la circulación.</li> <li>• El pavimento de la vereda se encuentra en un mal estado tiene huecos y resaltes por lo que es peligroso para las personas con deficiencia visual y para las que usan sillas de ruedas.</li> <li>• En el interior del santuario es homogéneo sin resaltes.</li> </ul> | ACCESIBLE |

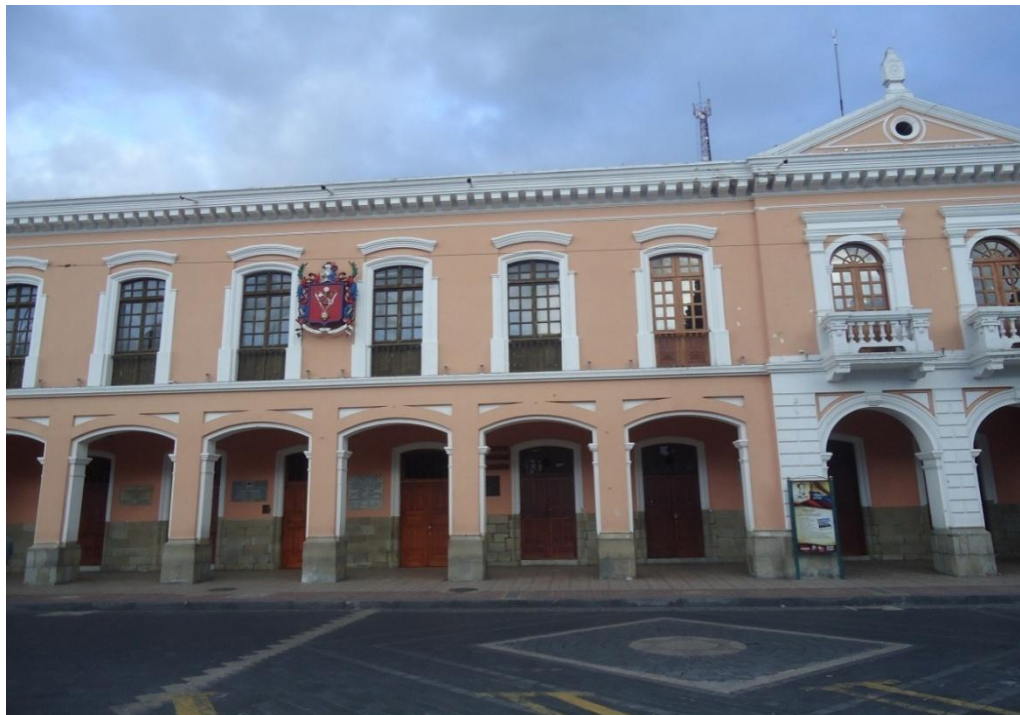
### FOTOGRAFÍA N° 56

| ACCESO | ITINERARIO |
|---|---|
| <ul style="list-style-type: none"> <li>• Para acceder existe una rampa en la esquina de la vereda</li> <li>• Existe paso cebra pero hace falta resaltarlo para una mejor seguridad para el transeúnte.</li> <li>• En la entrada principal encontramos cuatro escalones de 18 cm de altura. El borde de los peldaños no se ha señalado con una franja antideslizante de color contrastado.</li> <li>• El pavimento es homogéneo y compactado</li> </ul> | POCO<br>ACCESIBLE |
| <ul style="list-style-type: none"> <li>• El mobiliario está distribuido de forma que no obstaculiza la circulación con discapacidad visual.</li> <li>• Hay existencia de graderío dentro del edificio el cual se vuelve dificultoso para las personas que usan sillas de ruedas.</li> <li>• El borde de los peldaños no se han señalado con franja antideslizante</li> <li>• Todos los escalones tienen una altura de 15 cm, una huella de 28 cm y contrahuella de 19 cm.</li> <li>• Dispone de pasamanos pero no cumplen la norma técnica, por lo que conservan su estilo neoclásico.</li> <li>• Existe un kiosco al costado derecho de la fachada el cual obstaculiza para poder acceder al edificio.</li> <li>• No existe estacionamiento</li> <li>• No existe cabina de aseo al público.</li> </ul> | NO<br>ACCESIBLE |

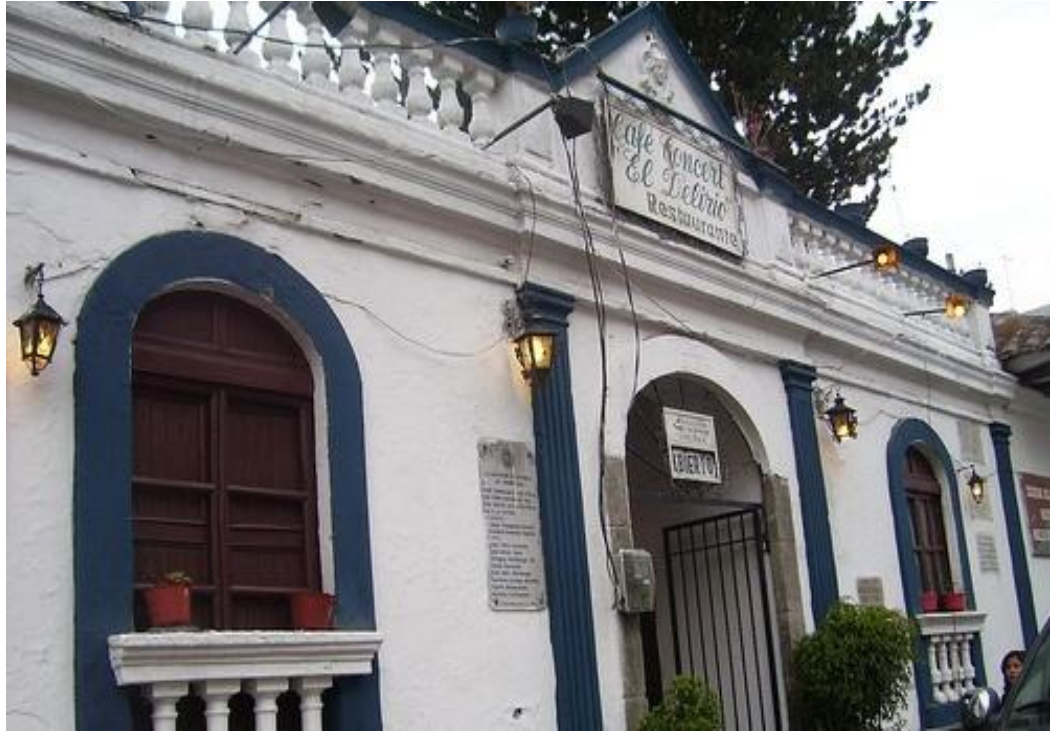
### FOTOGRAFÍA N° 58

| ACCESO | ITINERARIO |
|---|---|
| <p><b>MOBILIARIO</b></p> <ul style="list-style-type: none"> <li>El mobiliario es ordenado ya que en el primer piso funciona oficinas y locales que se dedican al comercio, en el segundo piso nos encontramos con la casa museo de la ciudad y otras oficinas que allí funcionan.</li> <li>Los peldaños de las gradas no se encuentran señalizadas con la franja antideslizante.</li> <li>Los basureros existentes en la vereda no obstaculizan a los transeúntes.</li> <li>Hay existencia de baterías sanitarias pero no se encuentran adaptadas para personas con alguna discapacidad.</li> <li>Los postes de iluminación se encuentran bien ubicadas y en buen estado.</li> </ul> | POCO ACCESIBLE |
| <p><b>SEÑALETICA</b></p> <ul style="list-style-type: none"> <li>En las dos esquinas del edificio existen localizados semáforos pero solo uno tienen dispositivo audible, para que las personas con alguna deficiencia para que puedan cruzar la calle con seguridad.</li> <li>En la parte frontal de la fachada encontramos información acerca de la importancia de este edificio pero no es accesible en especial para las personas con alguna deficiencia visual.</li> </ul> | NO ACCESIBLE |

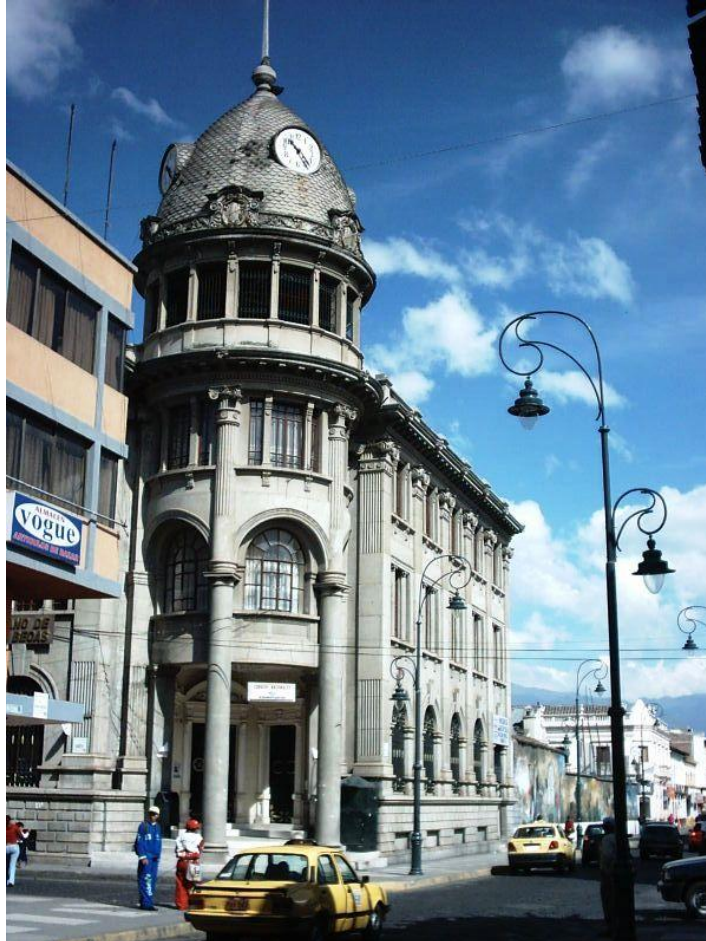
FOTOGRAFÍA N° 60

| ACCESO | ITINERARIO |
|---|---|
| <p><b>SEÑALETICA</b></p> <ul style="list-style-type: none"> <li>Tienen a disposición del visitante varios folletos con información del museo en inglés y español. Pero no son aplicables para personas con deficiencia visual; es decir no son en braille ni alto relieve. Incluyen un resumen de los contenidos de las exposiciones</li> <li>El museo dispone de rótulos que señalan la ubicación de las distintas salas y servicios pero no son en alto relieve o en braille.</li> </ul> | POCO ACCESIBLE |

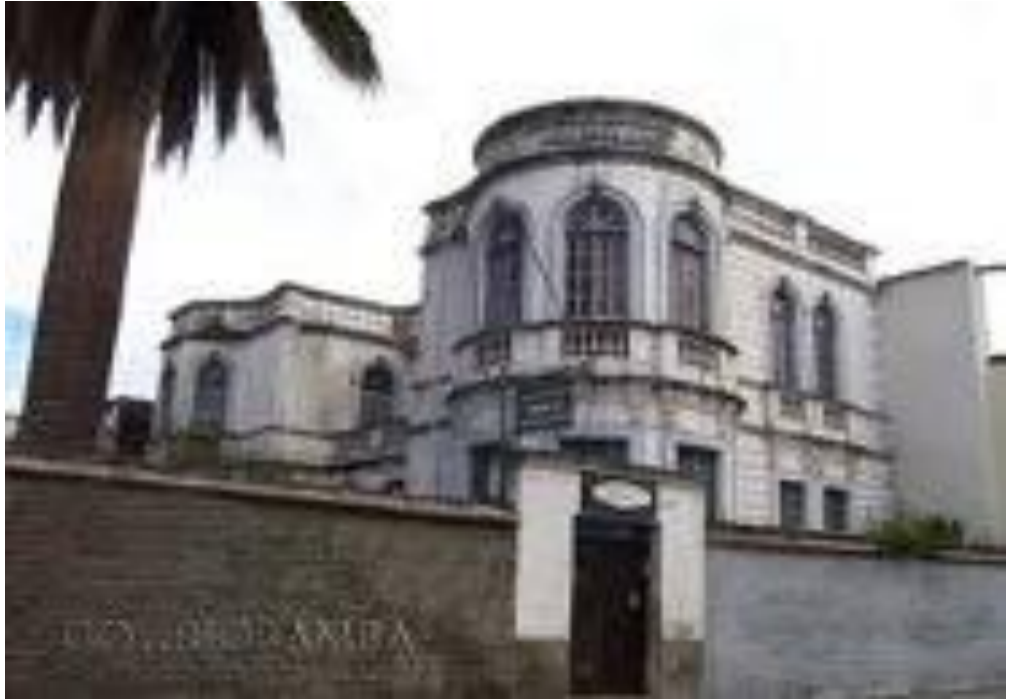
### FOTOGRAFÍA N° 62

| ACCESO | ITINERARIO |
|---|---|
| <p><b>SEÑALETICA</b></p> <ul style="list-style-type: none"> <li>• Tienen a disposición del visitante varios folletos con información del museo en inglés y español. Pero no son adaptables para personas con deficiencia visual; es decir no son en braille ni alto relieve.</li> <li>• Incluyen un resumen de los contenidos de las exposiciones</li> <li>• El museo dispone de rótulos que señalan la ubicación de las distintas estancias y servicios pero no son en alto relieve o en braille.</li> <li>• En el costado derecho de la fachada principal podemos observar un rotulo de información del museo, pero no es alto relieve ni en braille.</li> </ul> | POCO ACCESIBLE |

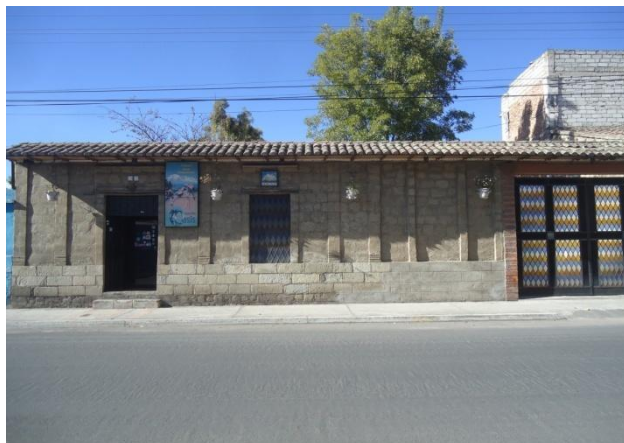
FOTOGRAFÍA N° 71

| ACCESO | ITINERARIO |
|---|---|
| <p><b>MOBILIARIO</b></p> <ul style="list-style-type: none"> <li>• Ancho de la puerta mide 1.22 m</li> <li>• Es recomendable que las herraduras de la puerta sean cambiadas por picaportes tipo palanca para que sea más fácil de manipular para las personas con alguna deficiencia.</li> <li>• La altura cumple con la norma técnica pero para abrir necesita ser cambiada por picaportes accesibles.</li> <li>• Las baterías sanitarias: <ul style="list-style-type: none"> <li>Inodoro: la altura si es accesible, los pisos antideslizantes, no hay presencia de barras de ayuda</li> <li>Lavamanos: la altura cumple con la norma técnica, la grifería es de fácil manipulación, no hay barras de apoyo a los costados</li> <li>Ducha: piso antideslizante, la grifería se encuentra a una altura de 42 cm la cual si es accesible, pero no hay barras de apoyo</li> </ul> </li> <li>• Espacio de consumo de alimentos: las mesas son accesibles, la altura de la mesa cumple con la norma técnica, no hay pasillos de circulación de sillas de ruedas.</li> </ul> | POCO ACCESIBLE |
| <p><b>SEÑALETICA</b></p> <ul style="list-style-type: none"> <li>• Tienen a disposición del visitante varios folletos con información del hotel en inglés y español. Pero no son adaptables para personas con deficiencia visual; es decir no son en braille ni alto relieve.</li> </ul> | NO ACCESIBLE |
