**“EVALUACIÓN DE LA INFRAESTRUCTURA VIAL MEDIANTE
LA METODOLOGÍA IRAP EN EL TRAMO RIOBAMBA -
AMBATO”**

Trabajo de Titulación

Tipo: Proyecto de Investigación

Riobamba-Ecuador

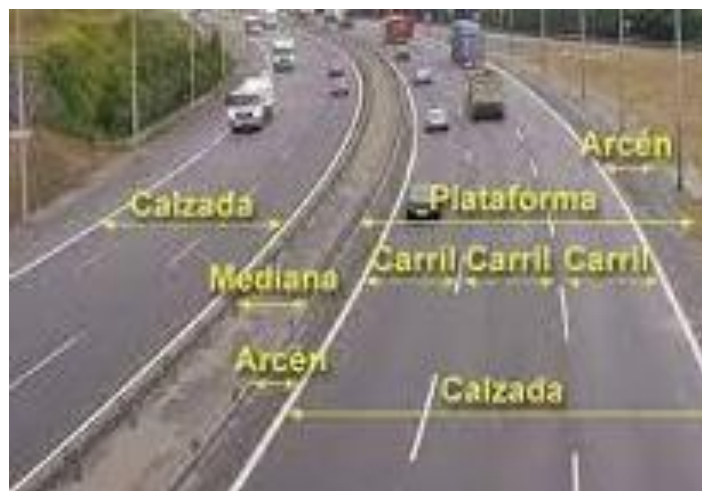
Figura 1-1: Composición de una vía
Fuente: (LOTAIP, 2018)

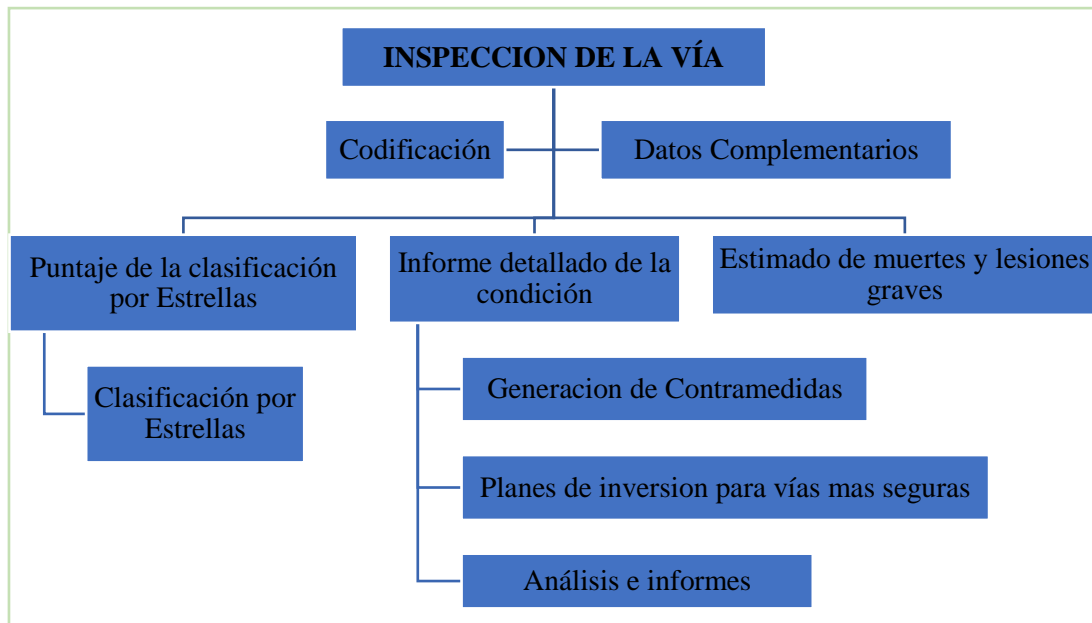
Gráfico 2-1: Inspección de la vía

El propósito Inspección del iRAP es recolectar información como imagen, coordenadas de la carretera, que puedan ser utilizadas para la codificación de atributos que existen en la vía, también se realiza típicamente durante una inspección en carretera.

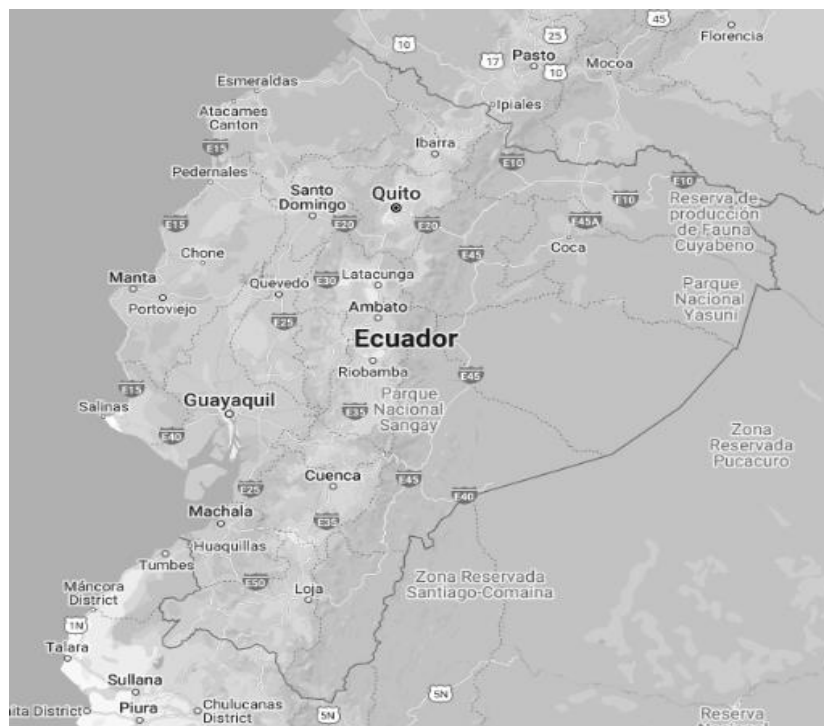
Figura 11-1: Mapa de vías en Ecuador para análisis con herramienta iRAP VIDA
Elaborado por: Jairo, Llangari & Diego, Tierra 2022.

El trayecto de la red vial de estudio atraviesa las diferentes parroquias o pueblos que se observa a lo largo del mapa.

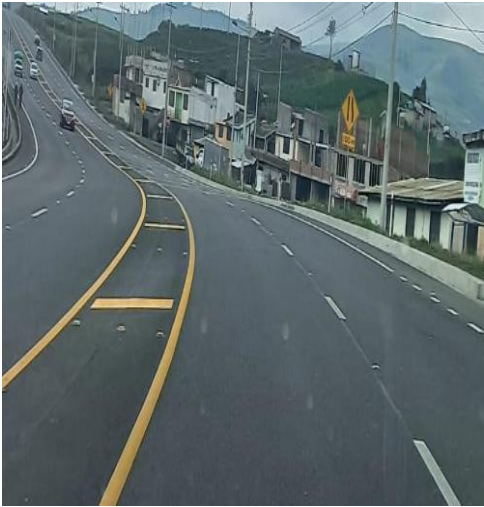
<p>Dimensiones sentido Riobamba-Ambato:</p> <ul style="list-style-type: none"> ✓ # de Carriles por Sentido.- 2 ✓ Carril.- 3,65 m ✓ Berma.-1,70m ✓ Mediana.- 2 m ✓ Acera.- 0,75 m ✓ Calzada.- 7,30 m ✓ Plataforma.- 9 m ✓ Abscisa.- 17+000 <p>Dimensiones sentido Ambato-Riobamba:</p> <ul style="list-style-type: none"> ✓ # de Carriles por Sentido.- 2 ✓ Carril.- 3,65 m ✓ Berma.- 1,70 cm ✓ Mediana.- 2 m ✓ Acera.- 0,75 m ✓ Calzada.- 7,30 m ✓ Plataforma.- 9 m ✓ Abscisa.- 17+000

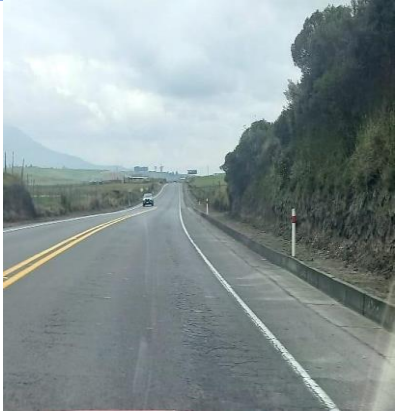
<p style="text-align: center;">Sector Urbina</p>	<p>Dimensiones sentido Riobamba-Ambato:</p> <ul style="list-style-type: none"> ✓ # de Carriles por Sentido.- 2 ✓ Carril.- 4,16 m ✓ Berma.- 1,75 cm ✓ Mediana.- 0 m ✓ Acera.- 0,75 m ✓ Calzada.- 4,16 m ✓ Plataforma.- 5,91 m ✓ Abscisa.- 22+000 <p>Dimensiones sentido Ambato-Riobamba:</p> <ul style="list-style-type: none"> ✓ # de Carriles por Sentido.- 2 ✓ Carril.- 4,30 m

<ul style="list-style-type: none"> ✓ Berma.- 1,90 cm ✓ Mediana.- 0 m ✓ Acera.- 0,75 m ✓ Calzada.- 4,30 m ✓ Plataforma.- 6,20 m ✓ Abscisa.- 22+000
<p style="text-align: center;">Sector “Mochapata”</p>

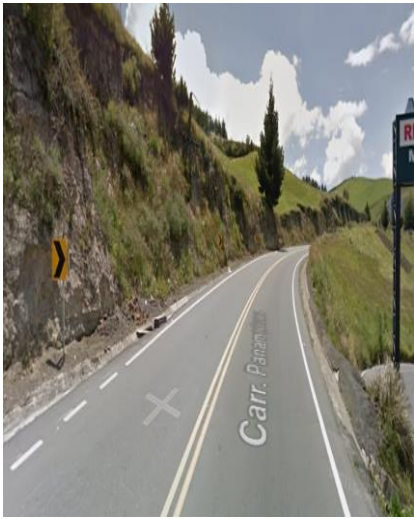
<p>Dimensiones sentido Riobamba-Ambato:</p> <ul style="list-style-type: none"> ✓ # de Carriles por Sentido.- 1 ✓ Carril.- 4,40 m ✓ Berma.- 1,25 cm ✓ Mediana.- 0 m ✓ Acera.- 0 m ✓ Calzada.- 4,40 m ✓ Plataforma.- 5,65 m ✓ Abscisa.- 27+500 <p>Dimensiones sentido Ambato-Riobamba:</p> <ul style="list-style-type: none"> ✓ # de Carriles por Sentido.- 1 ✓ Carril.- 3,35 m ✓ Berma.- 45 cm ✓ Mediana.- 2 m ✓ Acera.- 0,75 m ✓ Calzada.- 6,70 m ✓ Plataforma.- 7,60 m ✓ Abscisa.- 27+500
<p style="text-align: center;">Sector “Puente de Mocha”</p>

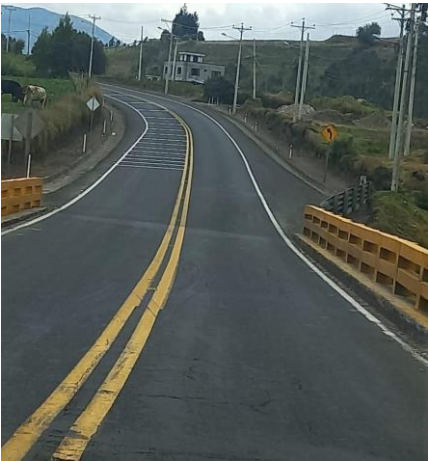
<p>Dimensiones sentido Riobamba-Ambato:</p> <ul style="list-style-type: none"> ✓ # de Carriles por Sentido.- 1 ✓ Carril.- 4,25 m ✓ Berma.- 25 cm ✓ Mediana.- 0 m ✓ Acera.- 0 cm ✓ Calzada.- 4,25 m ✓ Plataforma.- 4,50 m ✓ Abscisa.- 30+300 <p>Dimensiones sentido Ambato-Riobamba:</p> <ul style="list-style-type: none"> ✓ # de Carriles por Sentido.- 1 ✓ Carril.- 4,30 m ✓ Berma.- 25 cm ✓ Mediana.- 0 m ✓ Acera.- 0 m ✓ Calzada.- 4,30 m ✓ Plataforma.- 4,55 m ✓ Abscisa.- 30+300

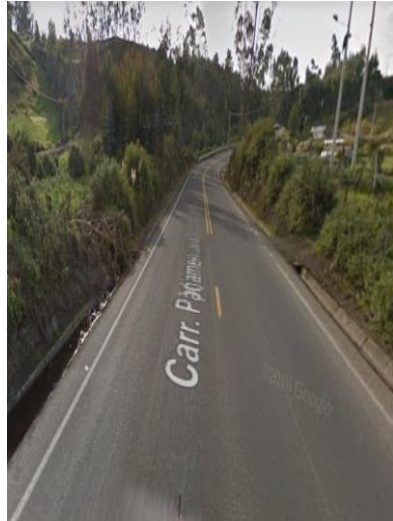
- ✓ # de Carriles por Sentido.- 1
- ✓ Carril.- 4,10 m
- ✓ Berma.- 0,89 cm
- ✓ Mediana.- 0 m
- ✓ Acera.- 0 m
- ✓ Calzada.- 4,10 m
- ✓ Plataforma.- 4,99 m
- ✓ Abscisa.- 35+000

- ✓ # de Carriles por Sentido.- 1
- ✓ Carril.- 4,05 m
- ✓ Berma.- 0,92cm
- ✓ Mediana.- 0 m
- ✓ Acera.- 0 m
- ✓ Calzada.- 4,05m
- ✓ Plataforma.- 4,97 m
- ✓ Abscisa.- 35+000

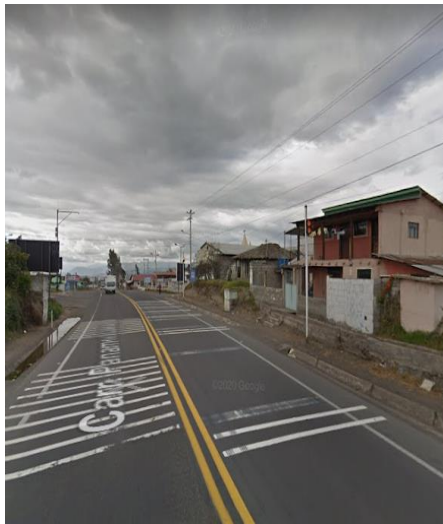
- ✓ # de Carriles por Sentido.- 1
- ✓ Carril.- 3,96 m
- ✓ Berma.- 1,20 cm
- ✓ Mediana.- 0 m
- ✓ Acera.- 0,75 m
- ✓ Calzada.- 3,96 m
- ✓ Plataforma.- 5,16 m
- ✓ Abscisa.- 40+800

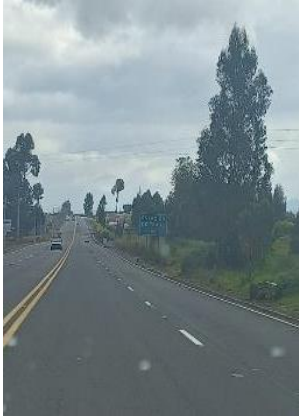
42	42+000

CARRIL DERECHO E IZQUIERDO				
KM	ABSCISA	LO QUE NO SE ENCUENTRA	OBSERVACIÓN	FOTOGRAFIA
0	0+000	Ciclovías y Acera	La Berma que está destinada para el uso de ciclistas y motocicletas dispone de las dimensiones adecuadas que permita seguridad a la circular; de igual manera la acera destinada para peatones no se encuentra libre de obstáculos y tampoco tiene las dimensiones que brinden seguridad.

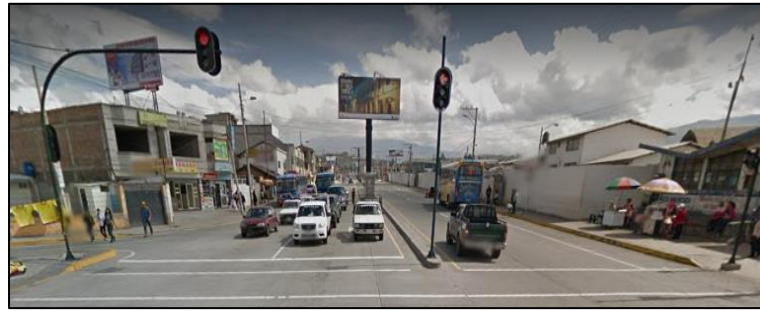
Figura 3-3: Ingreso de Riobamba Control Norte, punto de origen
Realizado por: Llangari, J. & Tierra, D. 2022.

El primer punto que se toma en cuenta para la evaluación y calificación por estrellas es la salida norte de Riobamba conocida popularmente como Bay Pass, por lo cual se ingresan al programa todos los datos de los atributos correspondientes a este segmento de vía, mediante el cual el programa de iRAP VIDA, determina la siguiente clasificación por estrellas para cada usuario de la vía, en este punto.

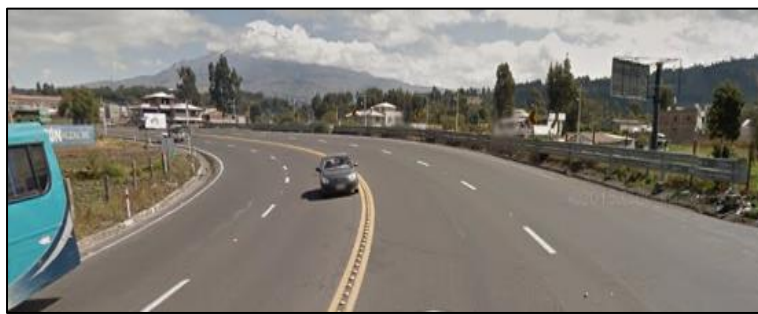
Figura 5-3: Punto de análisis sector “San Andrés”
Realizado por: Llangari, J. & Tierra, D. 2022.

El segundo punto de análisis para la evaluación mediante la clasificación por estrellas es el tramo vial perteneciente al cantón Guano Parroquia San Andrés, que se encuentra definido como uno de los puntos críticos por el SIAT, una vez ingresada la información al programa iRAP VIDA, esta determina la siguiente clasificación por estrellas de este punto.

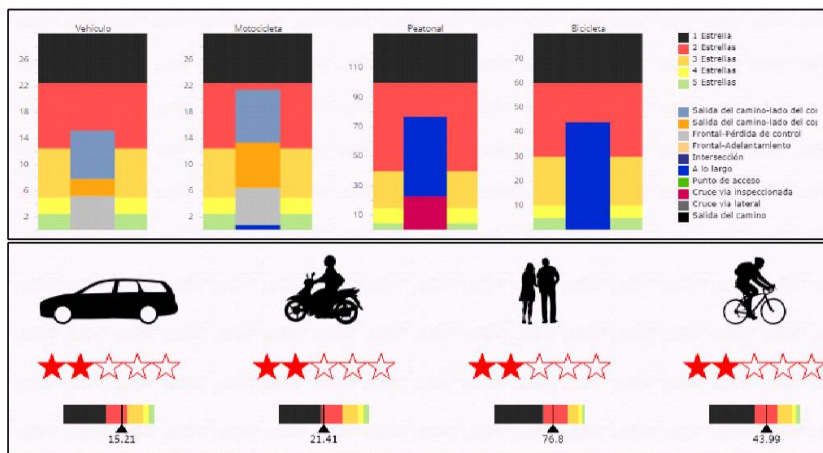
Figura 6-3: Grafica y clasificación por estrellas sector “San Andrés”
Realizado por: Llangari, J. & Tierra, D. 2022.

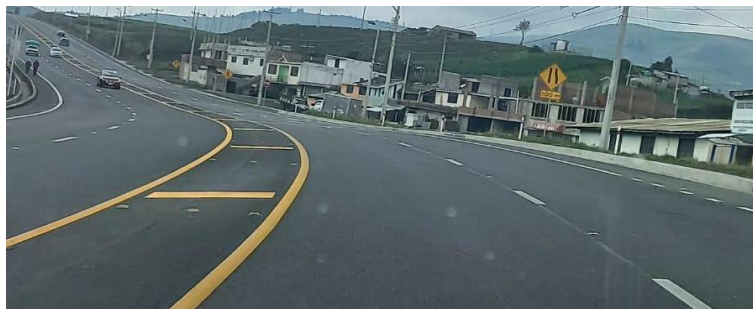
Figura 7-3: Punto de análisis sector de “Tuntatacto”
Realizado por: Llangari, J. & Tierra, D. 2022.

El tercer punto de análisis para la evaluación mediante la clasificación por estrellas es el tramo vial perteneciente a la provincia de Chimborazo sector Tuntatacto, que se encuentra definido como uno de los puntos críticos por el SIAT, una vez ingresada la información al programa iRAP VIDA, esta determina la siguiente clasificación por estrellas de este punto.

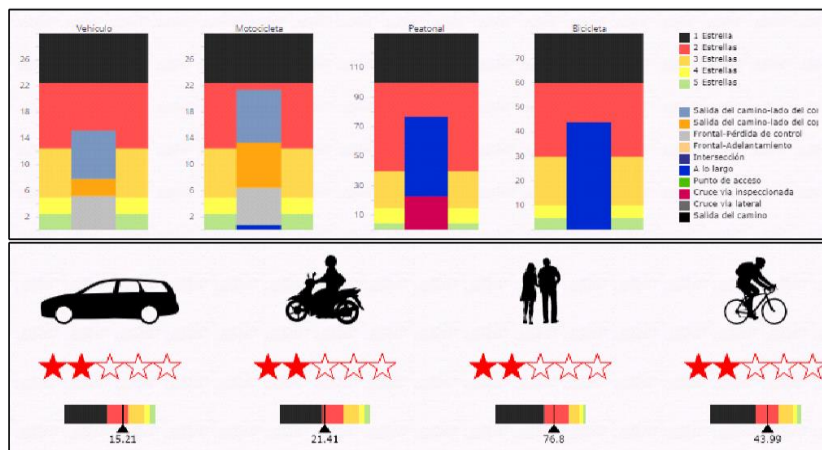
Figura 8-3: Gráfica y clasificación por estrellas sector “Tuntatacto”
Realizado por: Llangari, J. & Tierra, D. 2022.

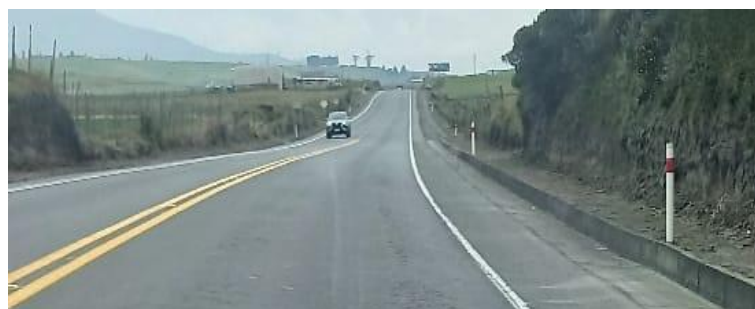
Figura 9-3: Punto de análisis sector de “Urbina”
Realizado por: Llangari, J. & Tierra, D. 2022.

El cuarto punto de análisis para la evaluación mediante la clasificación por estrellas es el tramo vial perteneciente a la provincia de Chimborazo sector de Urbina, que se encuentra definido como uno de los puntos críticos por el SIAT, una vez ingresada la información al programa iRAP VIDA, esta determina la siguiente clasificación por estrellas de este punto.

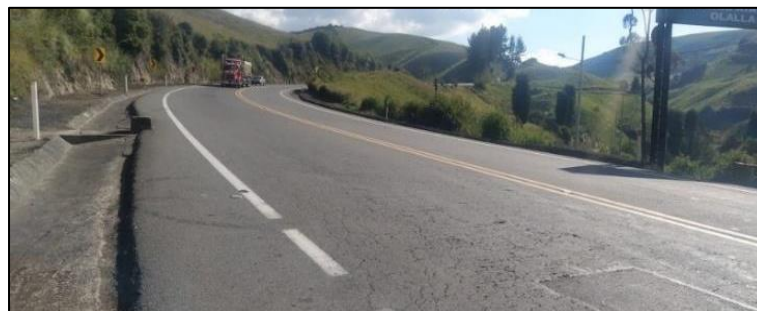
Figura 11-3: Punto de análisis sector “Mochapata”
Realizado por: Llangari, J. & Tierra, D. 2022.

Para el tercer punto de evaluación y clasificación por estrellas, se toma en cuenta el tramo vial perteneciente a la red vial Tungurahua, específicamente el sector de “Mochapata”, considerado como punto crítico por el SIAT, en el cual, al realizar el levantamiento de información, mediante la utilización de los atributos y su posterior análisis mediante el programa iRAP VIDA, este permite conocer la siguiente clasificación por estrellas, para cada usuario es este punto de la vía.

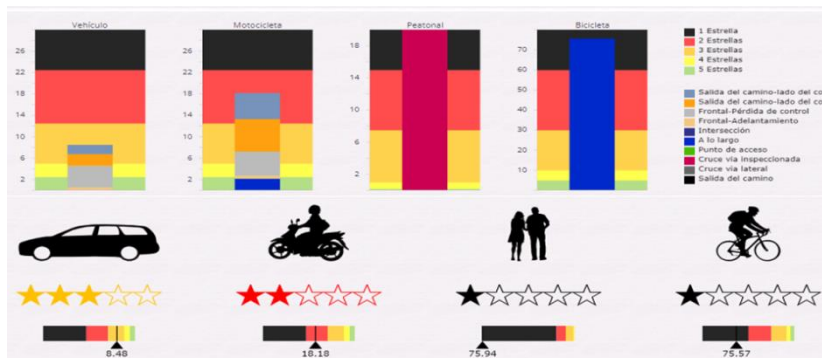
Figura 14-3: Grafica y clasificación por estrellas sector “Puente del rio Mocha”
Realizado por: Llangari, J. & Tierra, D. 2022.

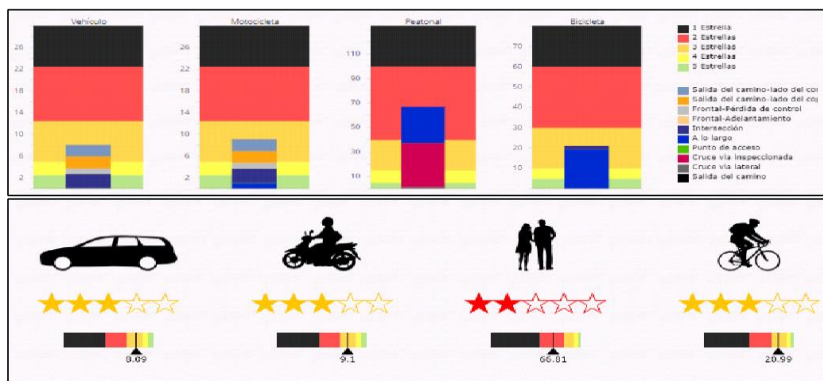
Figura 18-3: Grafica y clasificación por estrellas sector “Alobamba”
Realizado por: Llangari, J. & Tierra, D. 2022.

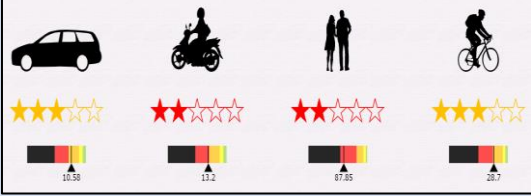
<p>El ancho de las bermas no asegura una circulación segura para motociclistas, no se considera ciclistas debido al bajo flujo de circulación de este medio de transporte por el sector. La falta de aceras no le brinda seguridad al peatón.</p>	00+000 7+000	Riobamba sector BYPASS, punto inicial del estudio.
2

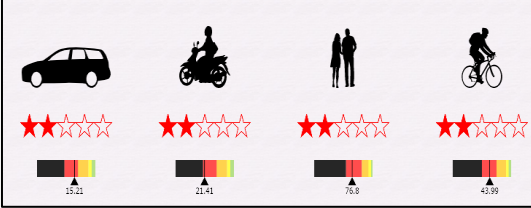
<p>La velocidad a la que se circula y el número de carriles es o que se considera, como participantes directos en el siniestro vial.</p>	7+000 17+000	Sector San Andrés cantón Guano provincia de Chimborazo Estatal E35.
3

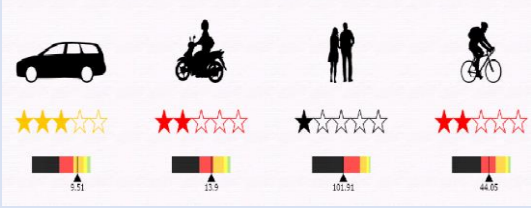
<p>La velocidad a la que se circula y el número de carriles es o que se considera, como participantes directos en el siniestro vial.</p>	17+000 22+000	Sector Tuntatacto, construcción nueva vía de 4 carriles, 2 por sentido.
4

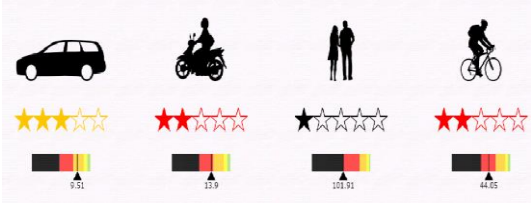
<p>La falta de mantenimiento en la calzada asfáltica se toma como punto generador de siniestros viales. La falta de iluminación, la falta de acera y la dimensión de la berma no permiten al tramo considerarlo como seguro.</p>	22+000 27+500	Sector Urbina Ingreso a la Estación del Tren provincia de Chimborazo Estatal E35.

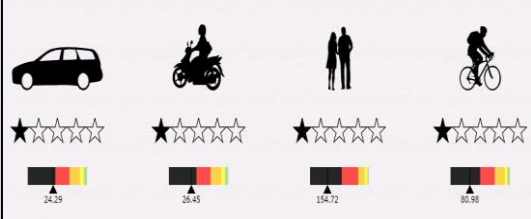
<p>La velocidad a la que se circula, la falta de señalización informativa, la falta de iluminación, el ancho de la berma y la presencia de taludes, dan a este sector la siguiente clasificación.</p>	27+500 30+300	Sector Mochapata cantón Mocha provincia de Tungurahua Estatal E35.

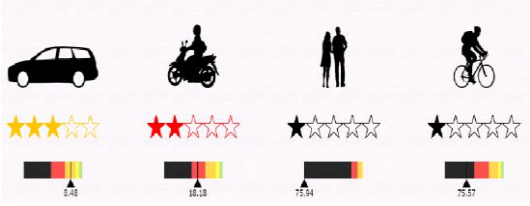
<p>La velocidad a la que se circula, la falta de señalización informativa, la falta de iluminación, el ancho de la berma y la presencia de taludes, dan a este sector la siguiente clasificación.</p>	<p>30+300 35+000</p>	<p>Sector Punte Rio Mocha cantón Mocha provincia de Tungurahua Estatal E35.</p>
<p>7</p>

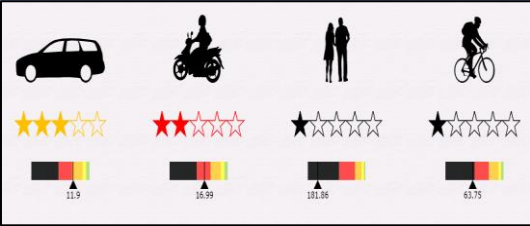
<p>La alta velocidad a la que se circula, la falta de iluminación, el ancho de berma la falta de aceras y la presencia de vegetación y los pronunciados taludes, permiten determinar el siguiente tramo como uno de un riesgo considerable.</p>	<p>35+000 40+800</p>	<p>Sector Santa Lucía cantón Tisaleo provincia de Tungurahua Estatal E35.</p>
<p>8</p>

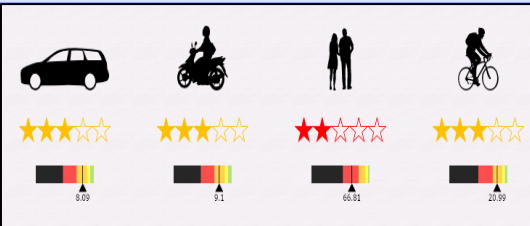
<p>El estado de la calzada, la velocidad a la que se circula, el ancho de la berma, y la falta de acera clasifican a esta vía como poco segura para el peatón.</p>	<p>40+800 45+000</p>	<p>Sector Alobamba, cantón Tisaleo provincia de Tungurahua Estatal E35.</p>

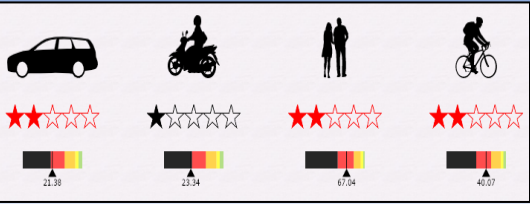
<p>El alto flujo vehicular y la falta de aceras seguras permiten clasificar al punto en mención como poco seguro para ciclistas, motociclistas y peatones.</p>	<p>45+000</p>	<p>Ambato sector final del estudio.</p>

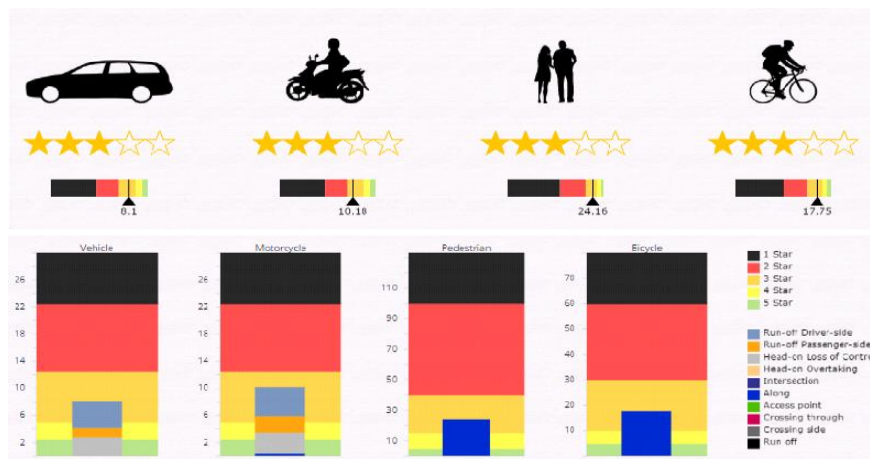
Figura 22-3: Clasificación por estrellas con la propuesta para San Andrés
Realizado por: Llangari, J. & Tierra, D. 2022.

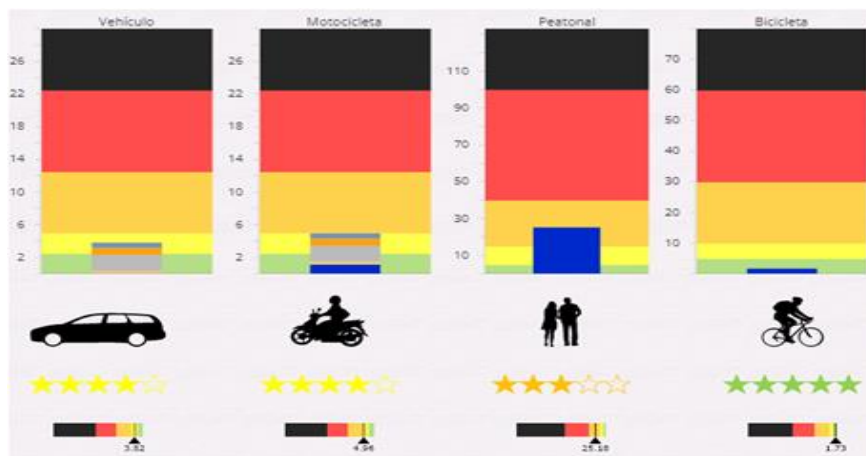
Figura 23-3: Clasificación por estrellas con la propuesta para Tuntatacto
Realizado por: Llangari, J. & Tierra, D. 2022.

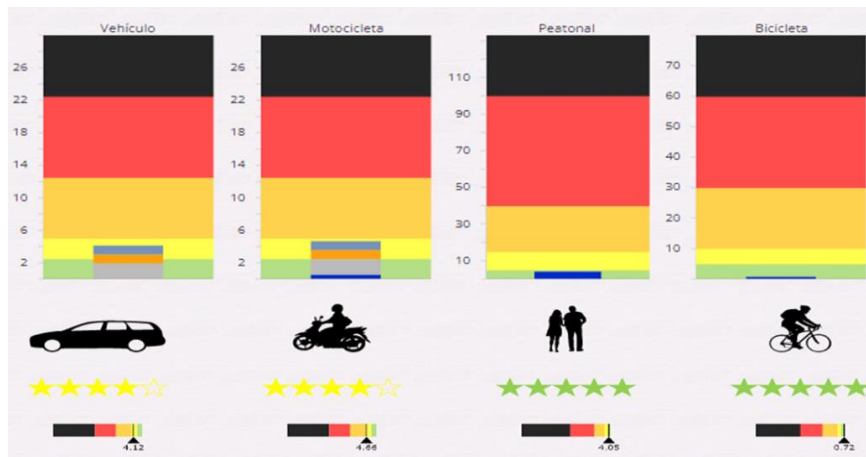
Figura 24-3: Clasificación por estrellas con la propuesta para Urbina

Fisuras transversales, longitudinales y presencia de parches	Será necesario un tratamiento asfáltico para reemplazar la zona deteriorada que en rectas debe tener una pendiente de 4- 5% y en curvas no debe sobrepasar el 8%. ✓ Costo de la capa de rodadura asfáltico caliente \$12.85 el m2. (MTO).	27+500 30+600

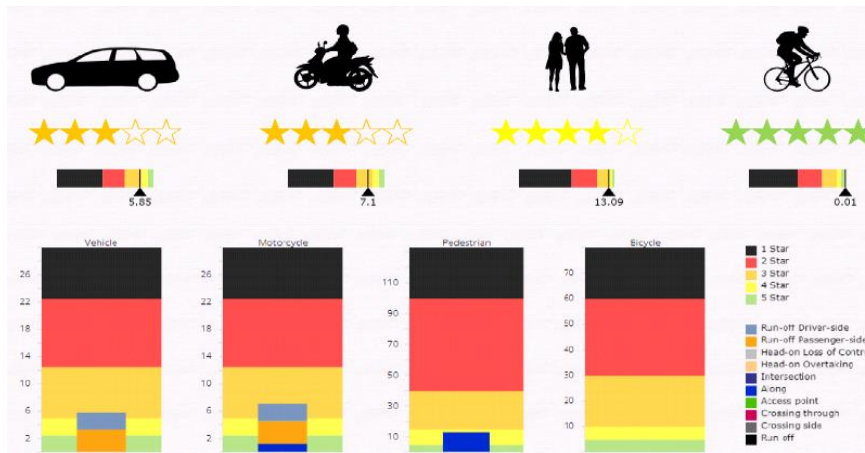
Figura 25-3: Clasificación por estrellas con propuesta de mejora en punto crítico Mochapata

Fisuras transversales, longitudinales y presencia de parches	Será necesario un tratamiento asfáltico para reemplazar la zona deteriorada que en rectas debe tener una pendiente de 4-5% y en curvas no debe sobrepasar el 8%. ✓ Costo de la capa de rodadura asfáltico caliente \$12.85 el m2. (MTOPI).	12+000 30+600

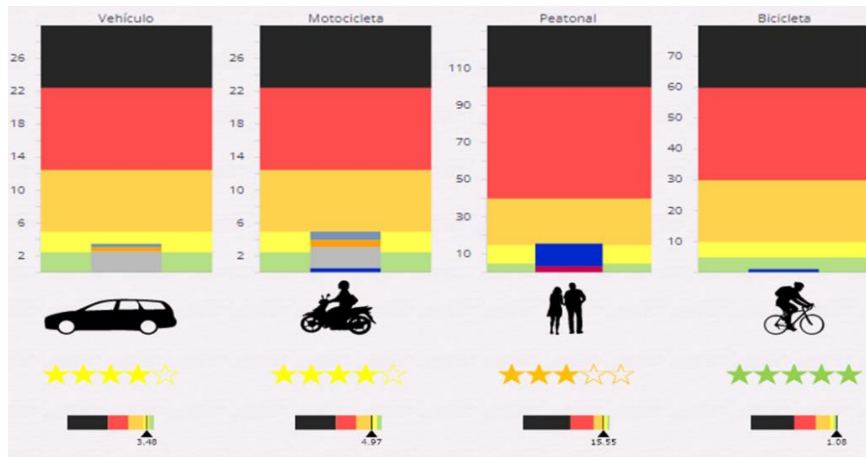
Figura 26-3: Clasificación por estrellas mejora en punto crítico Puente Río Mocha

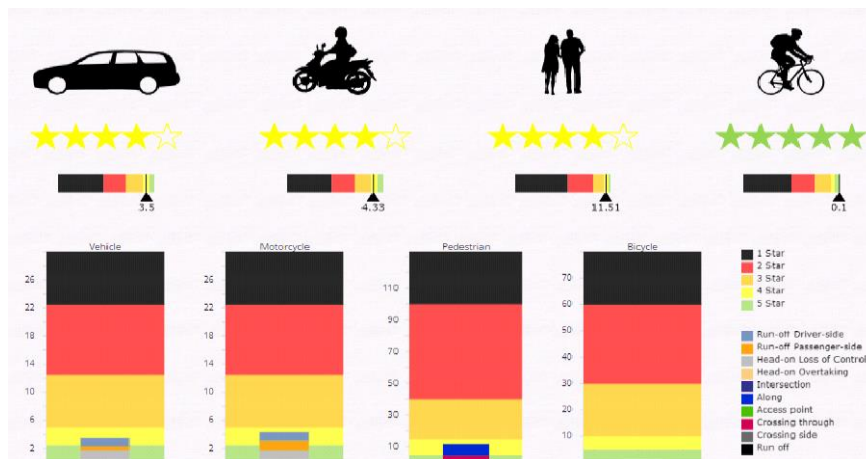
Figura 27-3: Clasificación por estrellas con propuesta de mejora en Santa Lucia
Realizado por: Llangari, J. & Tierra, D. 2022.

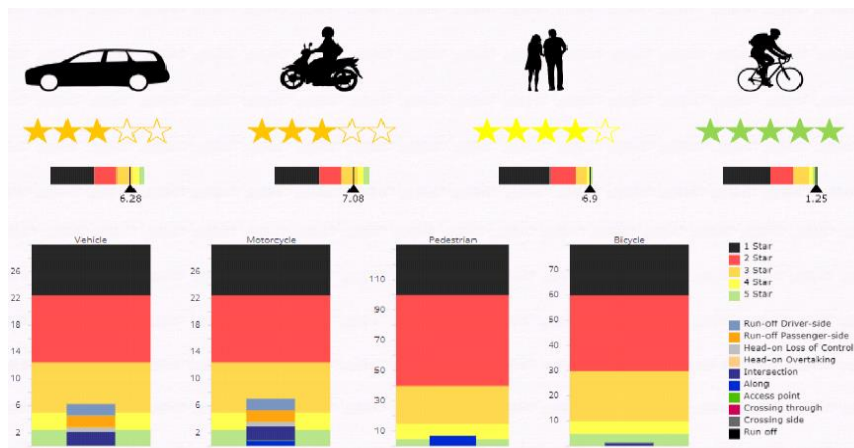
Figura 28-3: Clasificación por estrellas mejora vial para punto crítico Alobamba
