AUDITORÍA DE SEGURIDAD VIAL DE LA VÍA COLECTORA
E491 EN EL TRAMO CALUMA – MONTALVO.

Trabajo de Integración Curricular

Tipo: Proyecto de Investigación

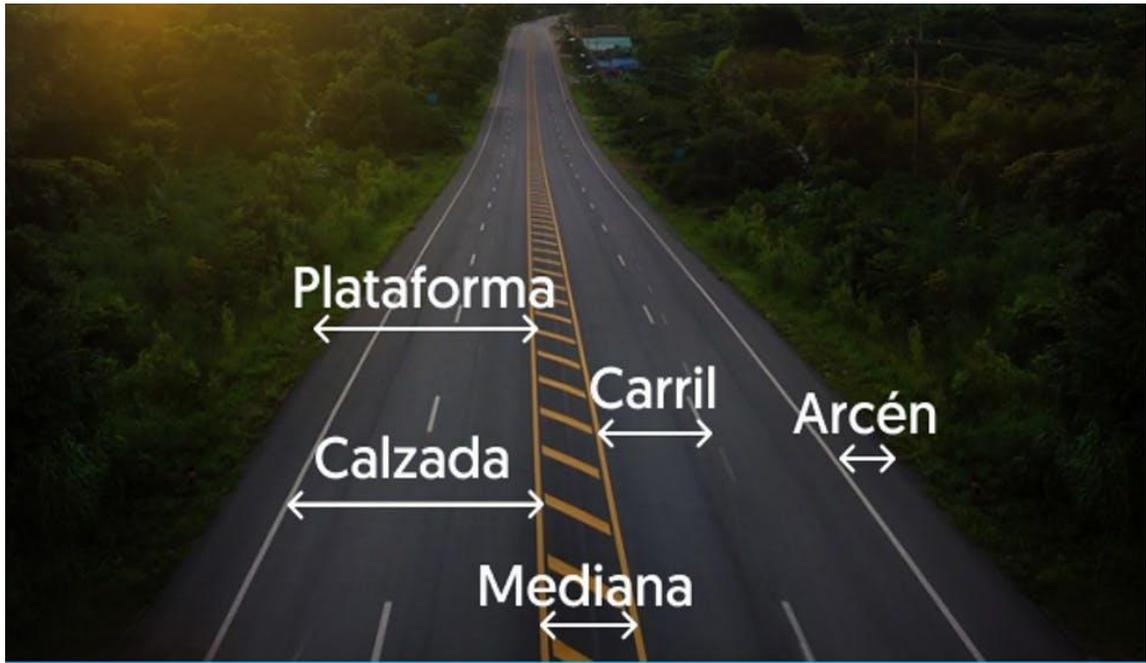
Ilustración 1-2: Partes de la vía

La vía está comprendida por la calzada, la acera, la berma, la cuneta, el estacionamiento, el separador central, el jardín y el equipamiento de servicios necesarios para ser utilizados.

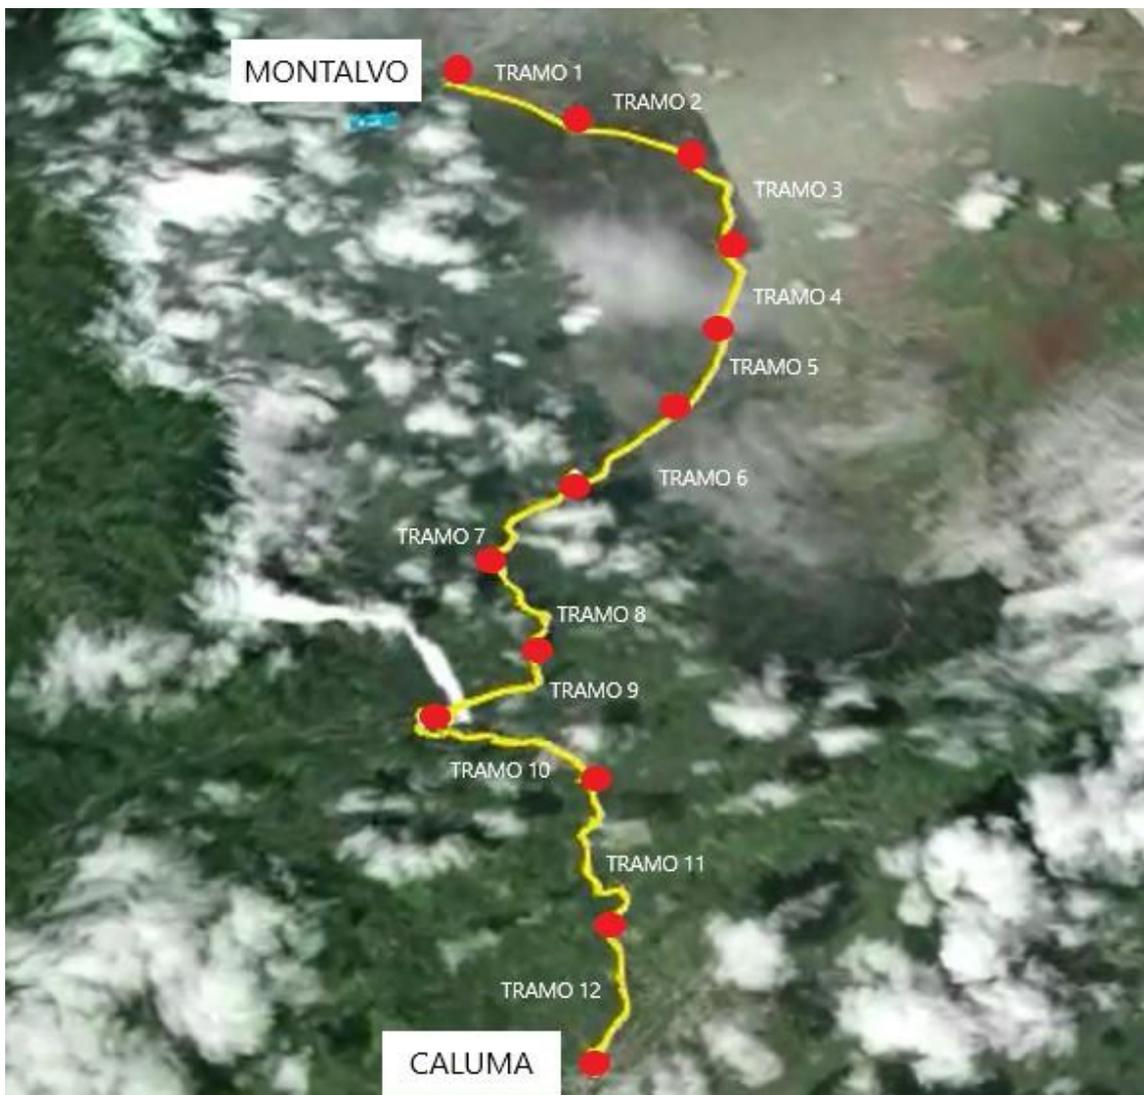
Ilustración 7-4: Mapa tramos viales Montalvo Caluma

El análisis de la infraestructura vial se llevó a cabo dividiendo el tramo vial que conecta el cantón Caluma con el cantón Montalvo cada 2 km.

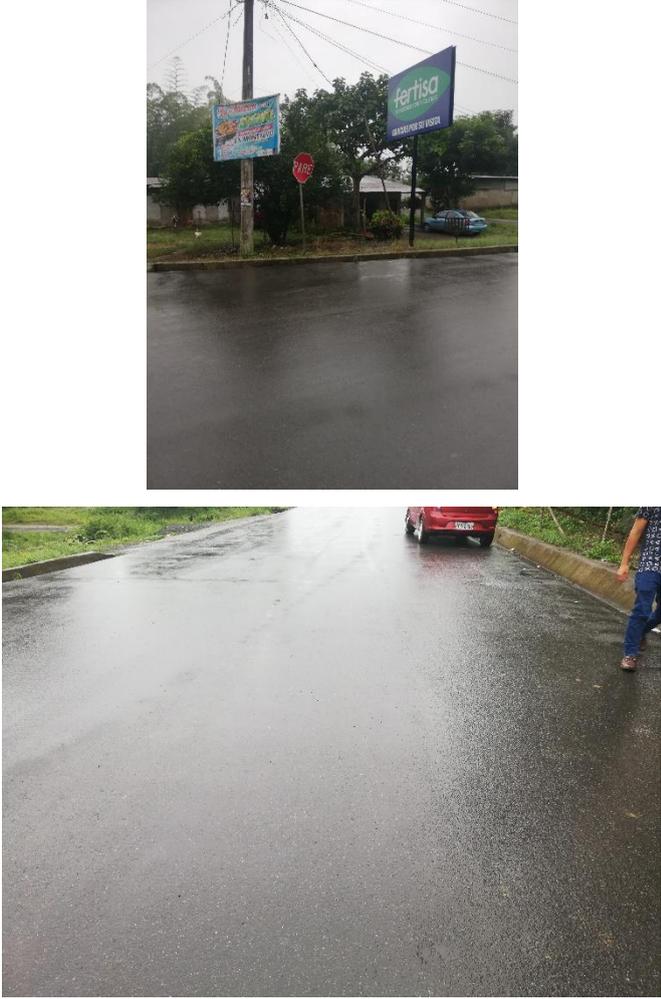
<p>La infraestructura vial en la entrada a Montalvo con dirección hacia Caluma, se encuentra en buenas condiciones</p>
2

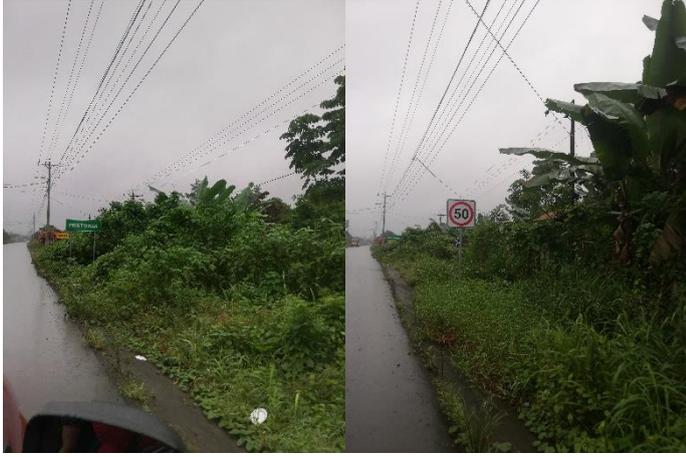
<p>En el segundo tramo la vía sigue en óptimas condiciones, las cunetas están cubiertas por la vegetación.</p>

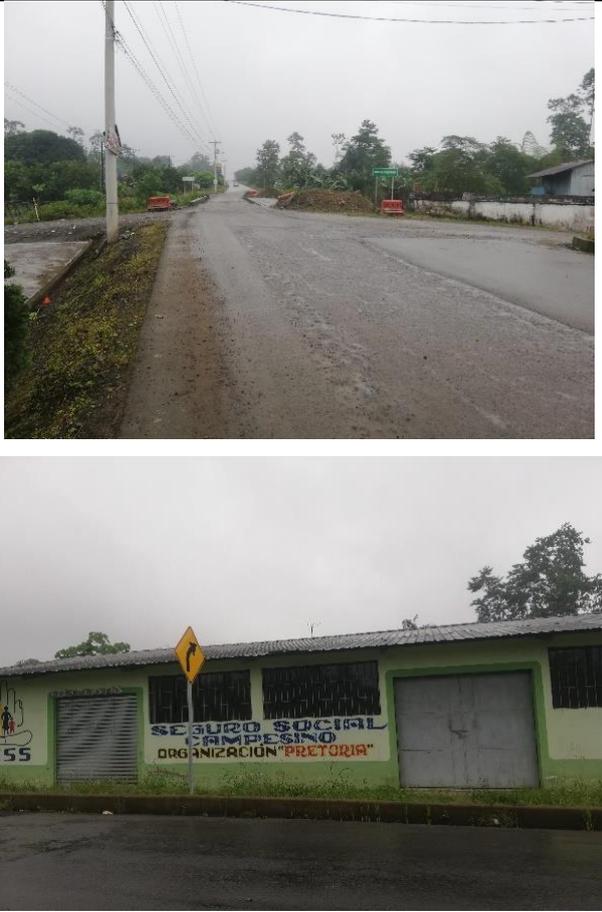
<p>En el tramo 3 denominado puente Cristal, se evidencia cunetas cubiertas por vegetación, la vía en este tramo es de tipo lastre, se presentan obstáculos en la vía.</p> <p>Se presentan pequeños baches y hundimientos en la vía.</p>
4

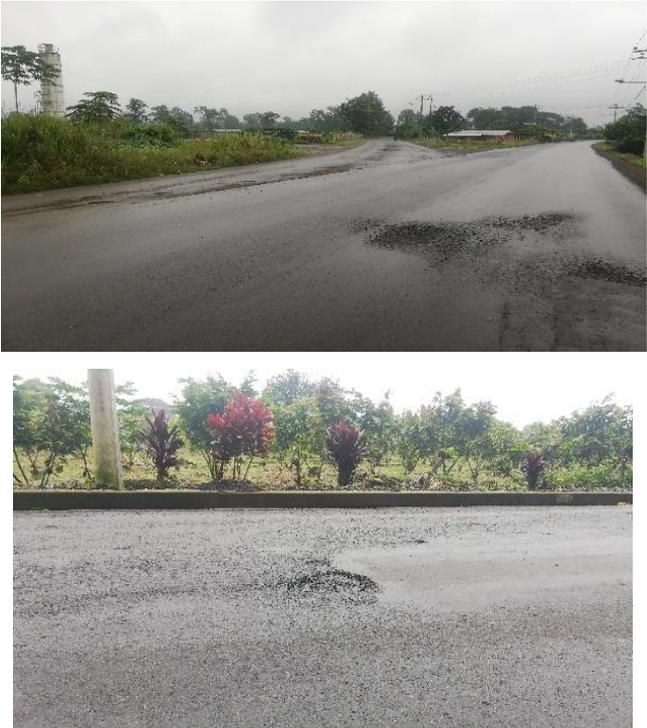
<p>En el tramo 4 existe una intersección que no cuenta con señalización, se evidencia fallas en la infraestructura vial, se presentan hundimientos y baches</p>

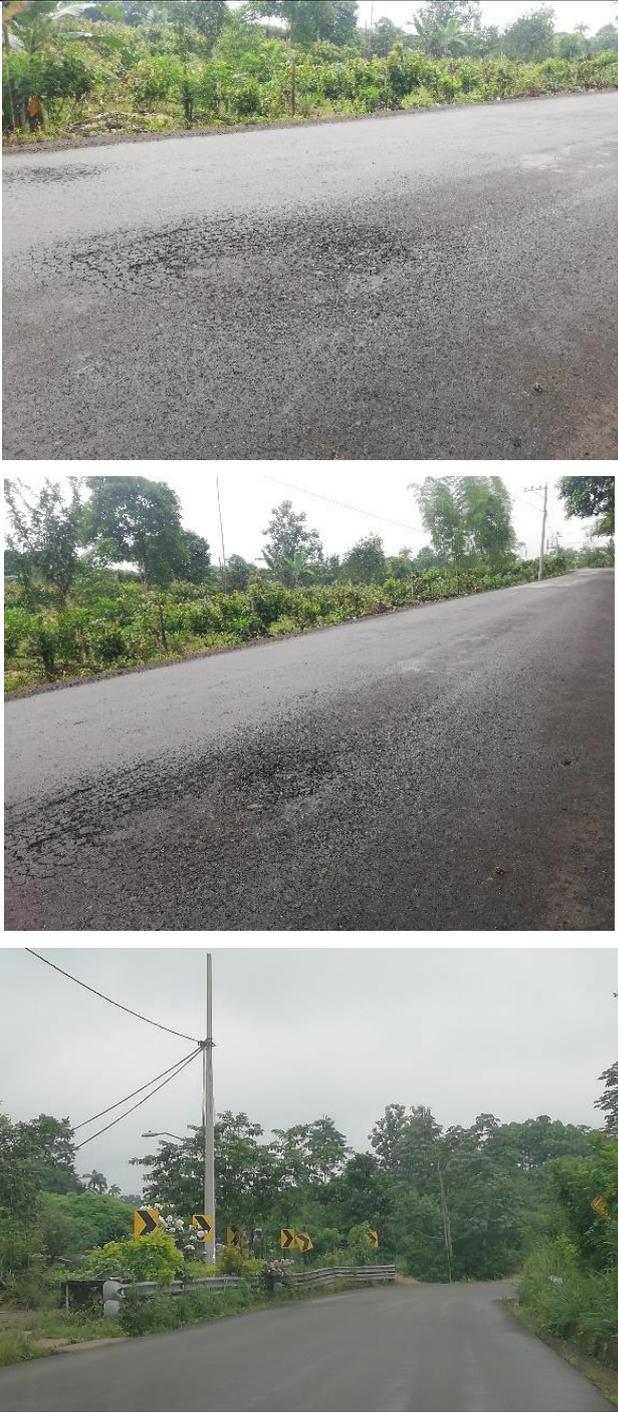
<p>Este tramo vial cuenta con iluminación en ciertas partes como, por ejemplo, en el kilómetro 8,3 km no se cuenta con iluminación mientras que en el kilómetro 9,1 km ya se cuenta con luminarias.</p> <p>La barrera de contención existente en la curva se encuentra en malas condiciones, se encuentra tapada por la naturaleza, al igual que la señalización vertical es poco visible.</p>

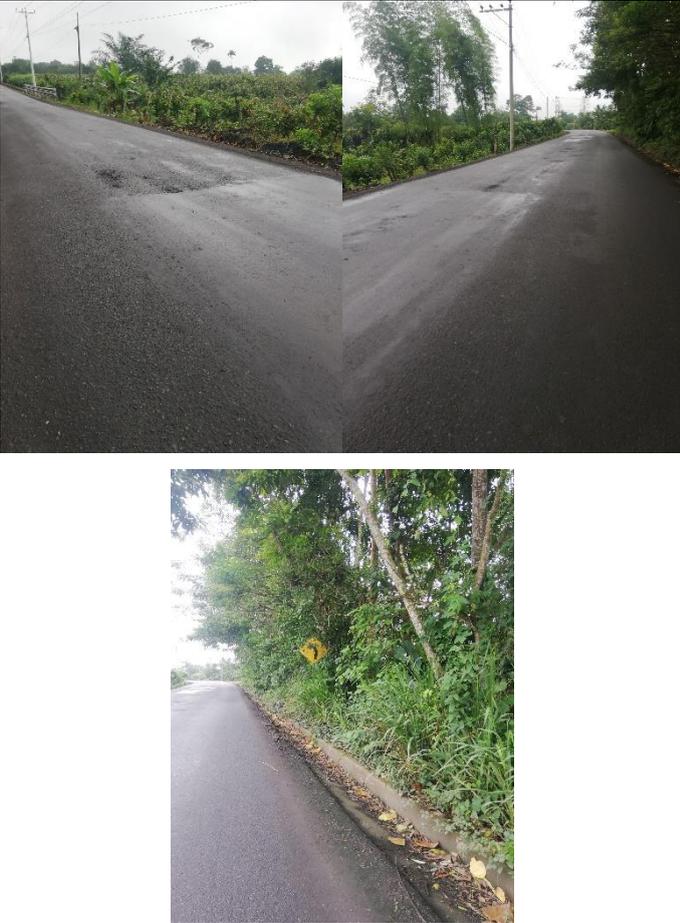
<p>Se presentan baches, hundimientos, no se cuenta con señalización vertical y horizontal. La iluminación de este tramo se evidencia en ciertos sectores del tramo.</p>
7

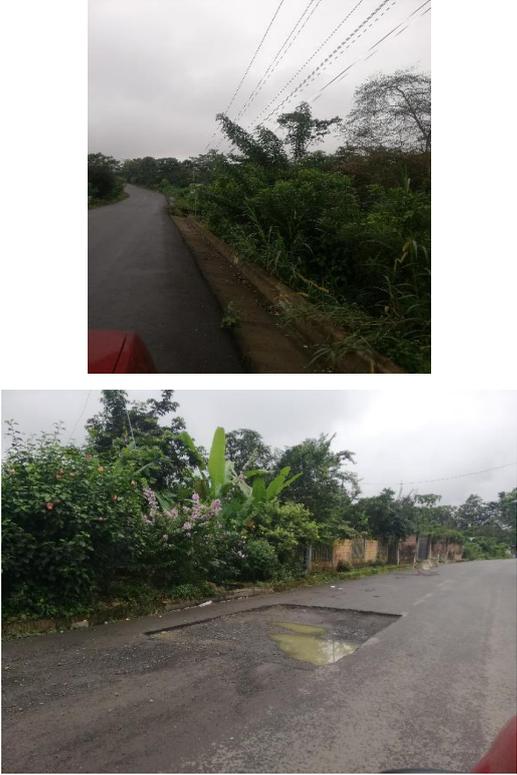
<p>Se presentan cortes para pavimentación que no han sido cubiertos en la vía</p>

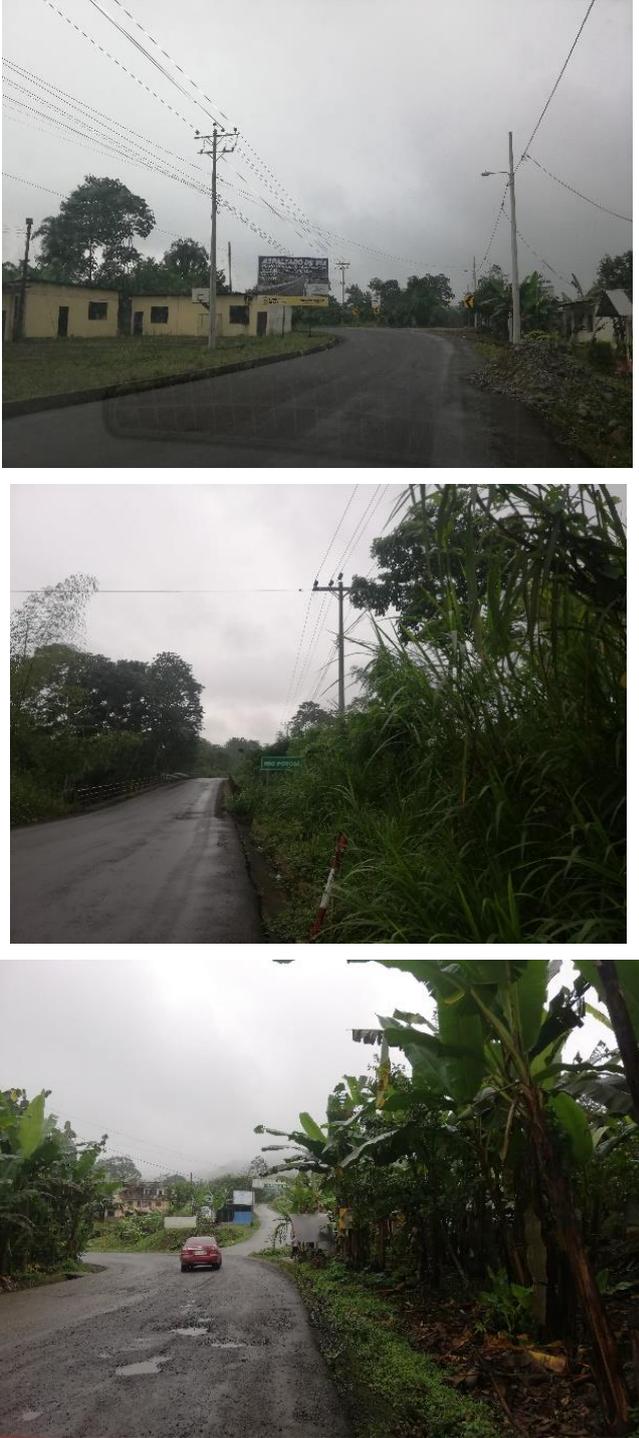
<p>La vía en este tramo no presenta baches, sin embargo, la vía no está en óptimas condiciones.</p>

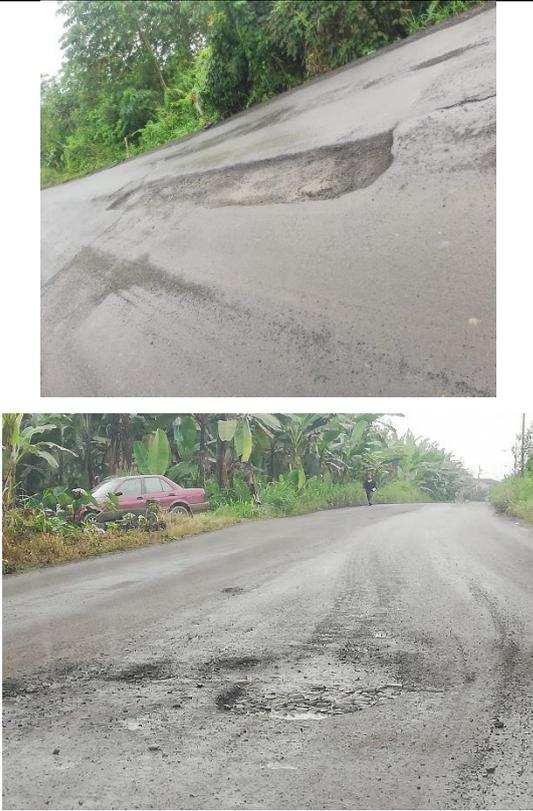
<p>En este tramo de vía se presentan baches y cortes para pavimentación que no han sido ejecutados.</p>
10

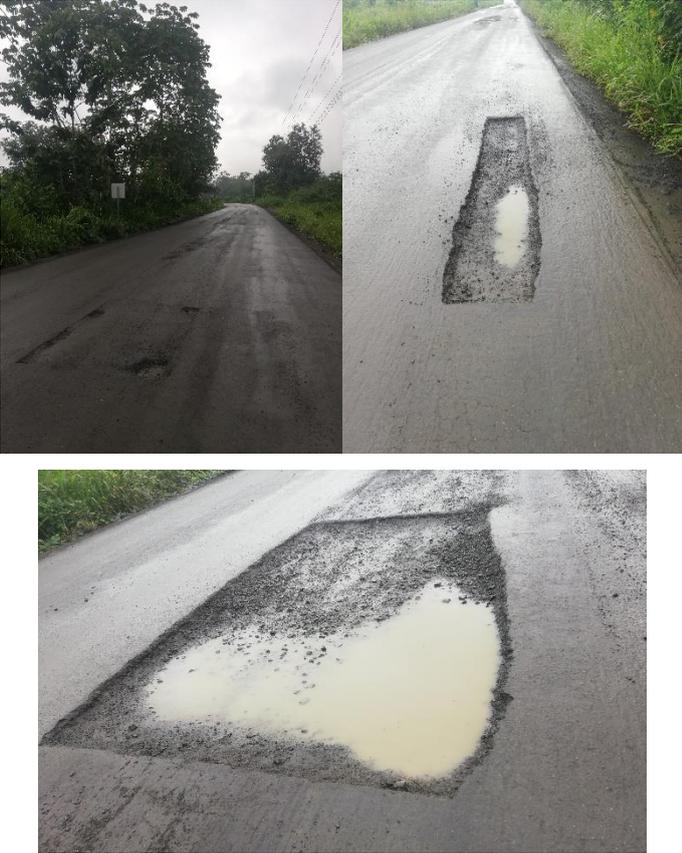
<p>En este tramo de vía se presentan la mayor parte de cortes y baches en la vía, los cortes son de gran dimensión</p>

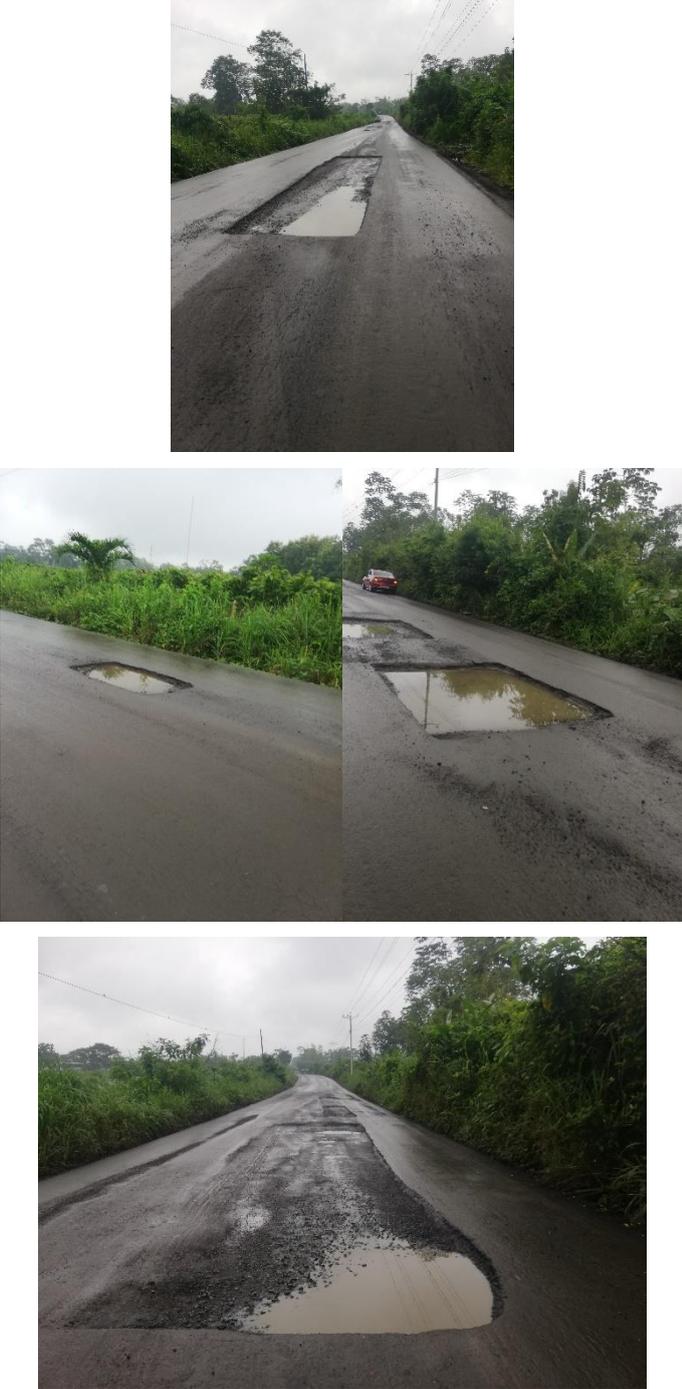
<p>The 'FOTOGRAFÍA' column contains three photographs documenting road damage. The top photo shows a long, straight view of a paved road with a large, deep longitudinal cut in the center. The middle section consists of two side-by-side photos: the left one shows a smaller pothole on the left side of the road, and the right one shows a larger pothole in the center with a red car in the distance. The bottom photo shows a large, irregular pothole in the center of the road, filled with water.</p>	De igual forma que en el tramo anterior se presentan cortes de gran magnitud en la vía

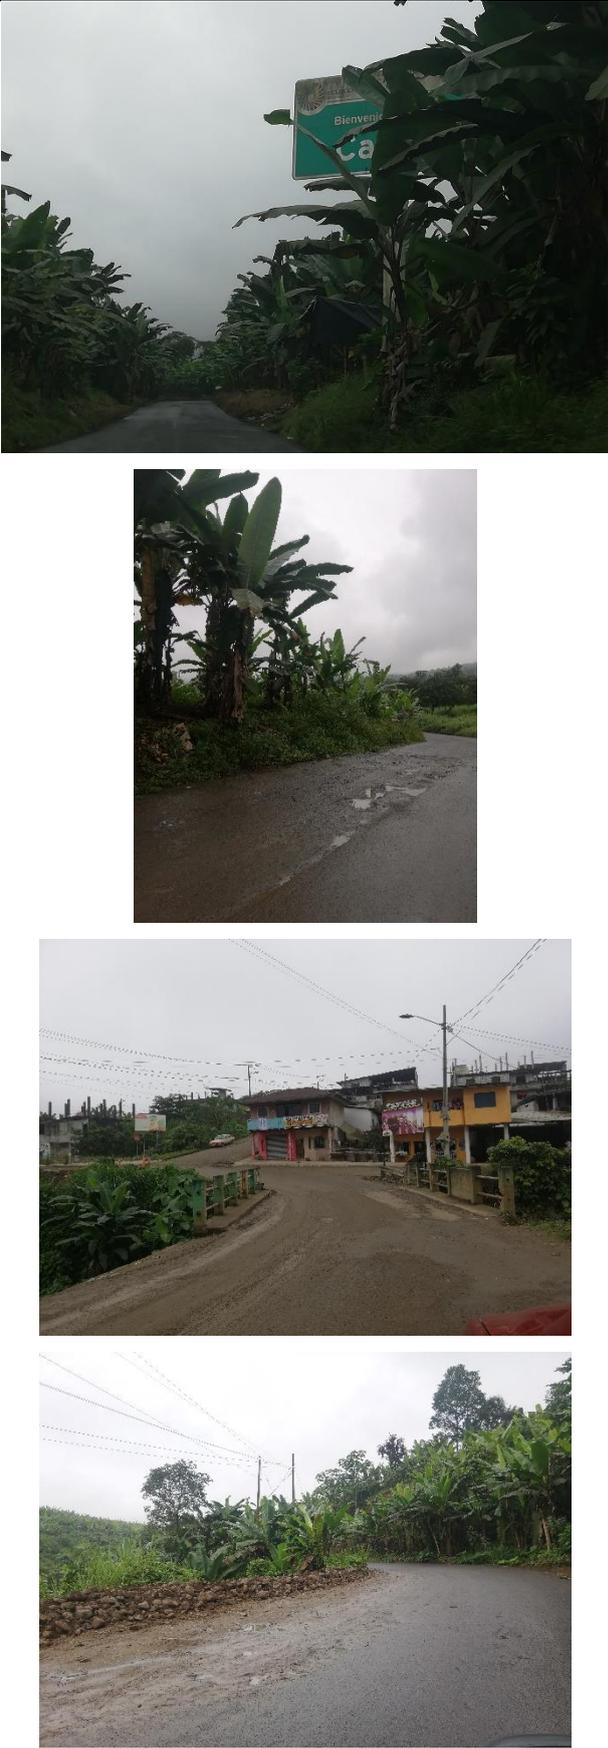
<p>En el tramo de ingreso al cantón Caluma, se evidencia que la vía presenta baches, una parte de la vía cambia de asfalto a lastre.</p>

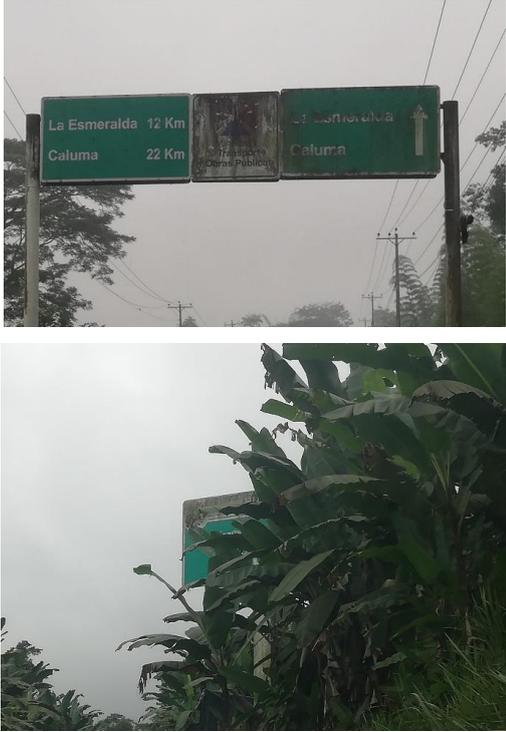
<p>Las señales de información se encuentran en mal estado, las letras están borradas, además la naturaleza obstaculiza su visualización.</p>
Preventiva

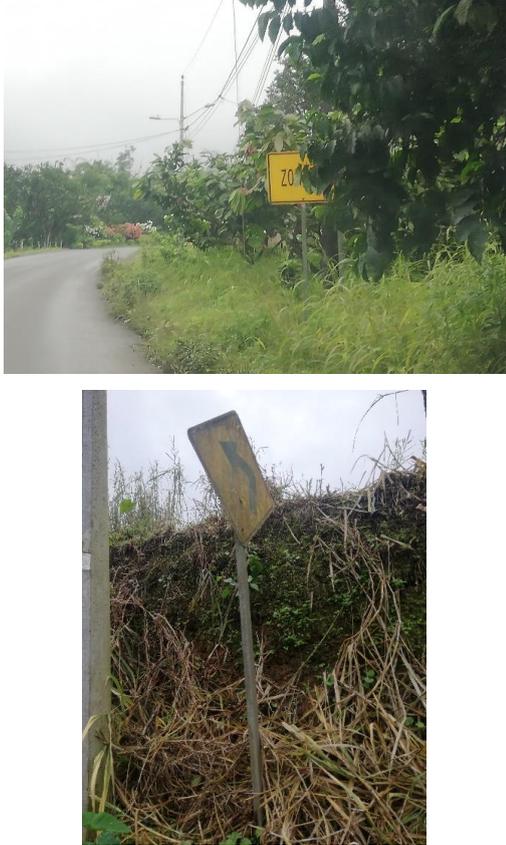
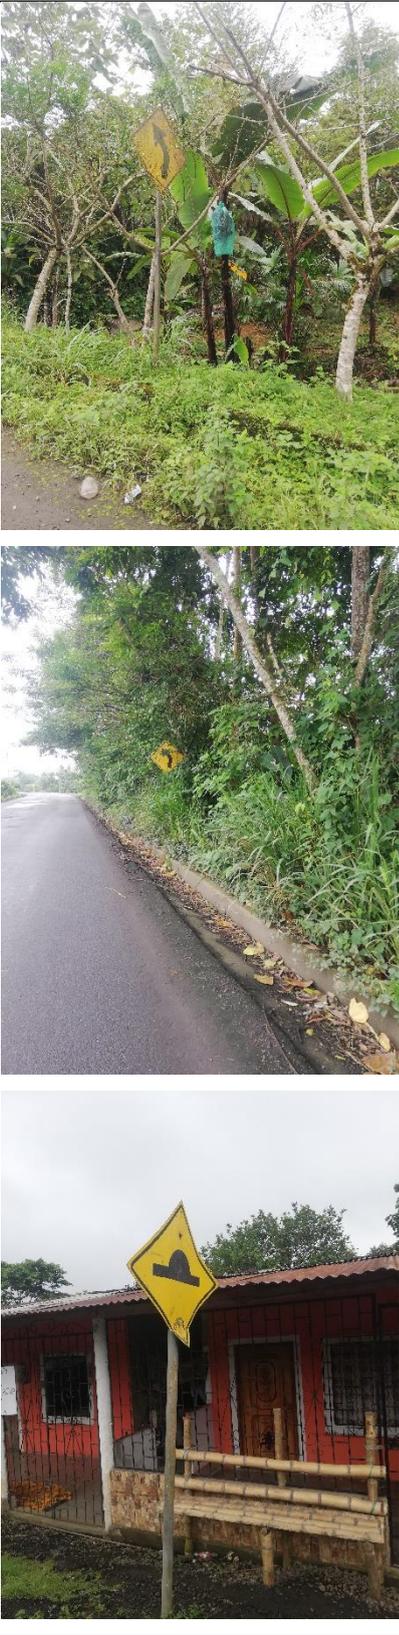
<p>Las señales preventivas existentes en la vía se encuentran deterioradas, son de poca visibilidad para los conductores debido a la naturaleza, los postes que sujetan las señales están inclinados, otras señales ya no son visibles, ya que se han borrado o</p>

<p>The first photograph shows a yellow diamond-shaped sign partially hidden by dense green foliage and banana trees. The second photograph shows a road with a yellow diamond-shaped sign on the right side, with a thick layer of mud and debris covering the ground around it. The third photograph shows a yellow diamond-shaped sign in front of a red building, with a thick layer of mud covering the ground in front of it.</p>	<p>están cubiertas de lodo, varias de las señales se encuentran el piso</p>
--	--	---

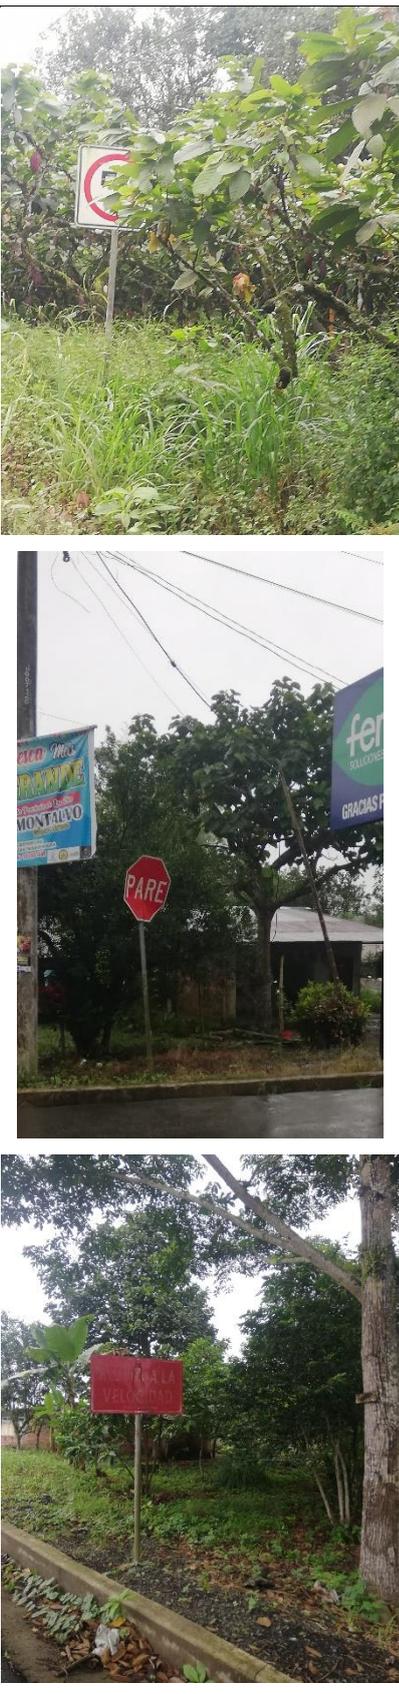
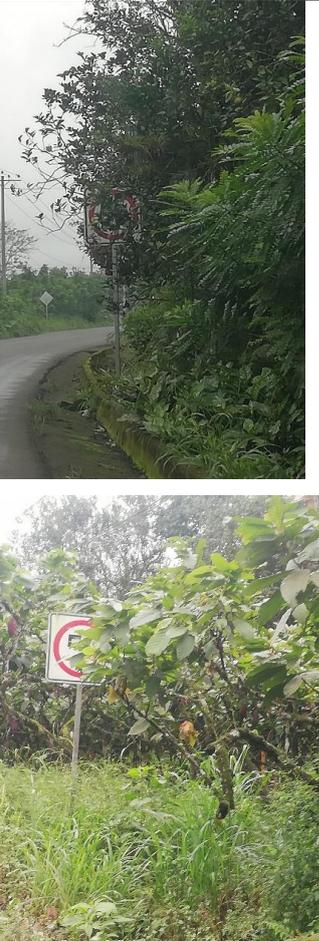
<p>The first photograph shows a white square sign with a red border and a red circle with a diagonal slash, indicating 'No Left Turn'. It is partially obscured by tall grass and trees. The second photograph shows a red octagonal 'PARE' (STOP) sign on a utility pole, with other faded signs and a banner for 'MONTALVO' nearby. The third photograph shows a faded red rectangular sign on a wooden post in a wooded area.</p>	<p>Las señales regulatorias se encuentran cubiertas por la naturaleza, otras se encuentran en malas condiciones, son poco legibles ya que la pintura de las letras está borrada.</p>
--------------------	--	--

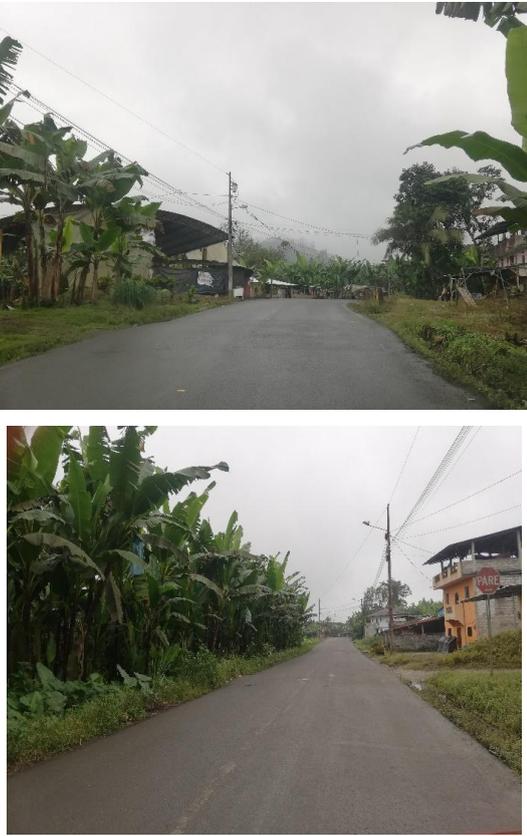
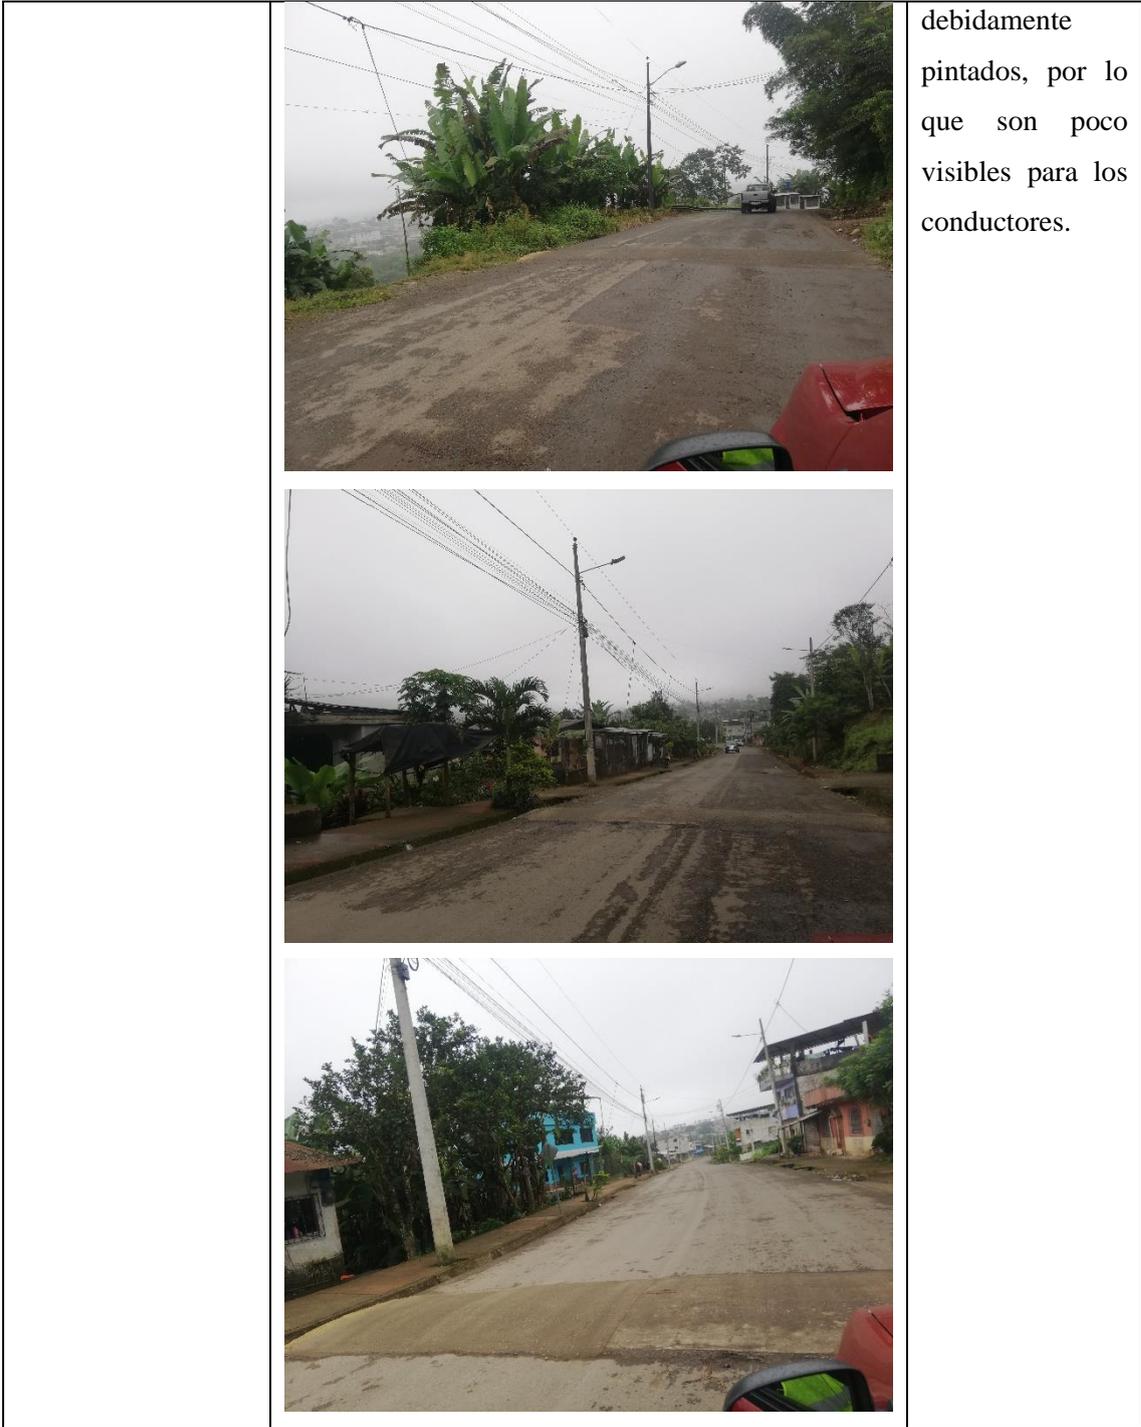
<p>Los rompe velocidades existentes en el tramo de vía que conecta Montalvo con Caluma no cuentan con señalización vertical que advierta la proximidad a los reductores de velocidad, además de que los reductores no están</p>

debidamente pintados, por lo que son poco visibles para los conductores.

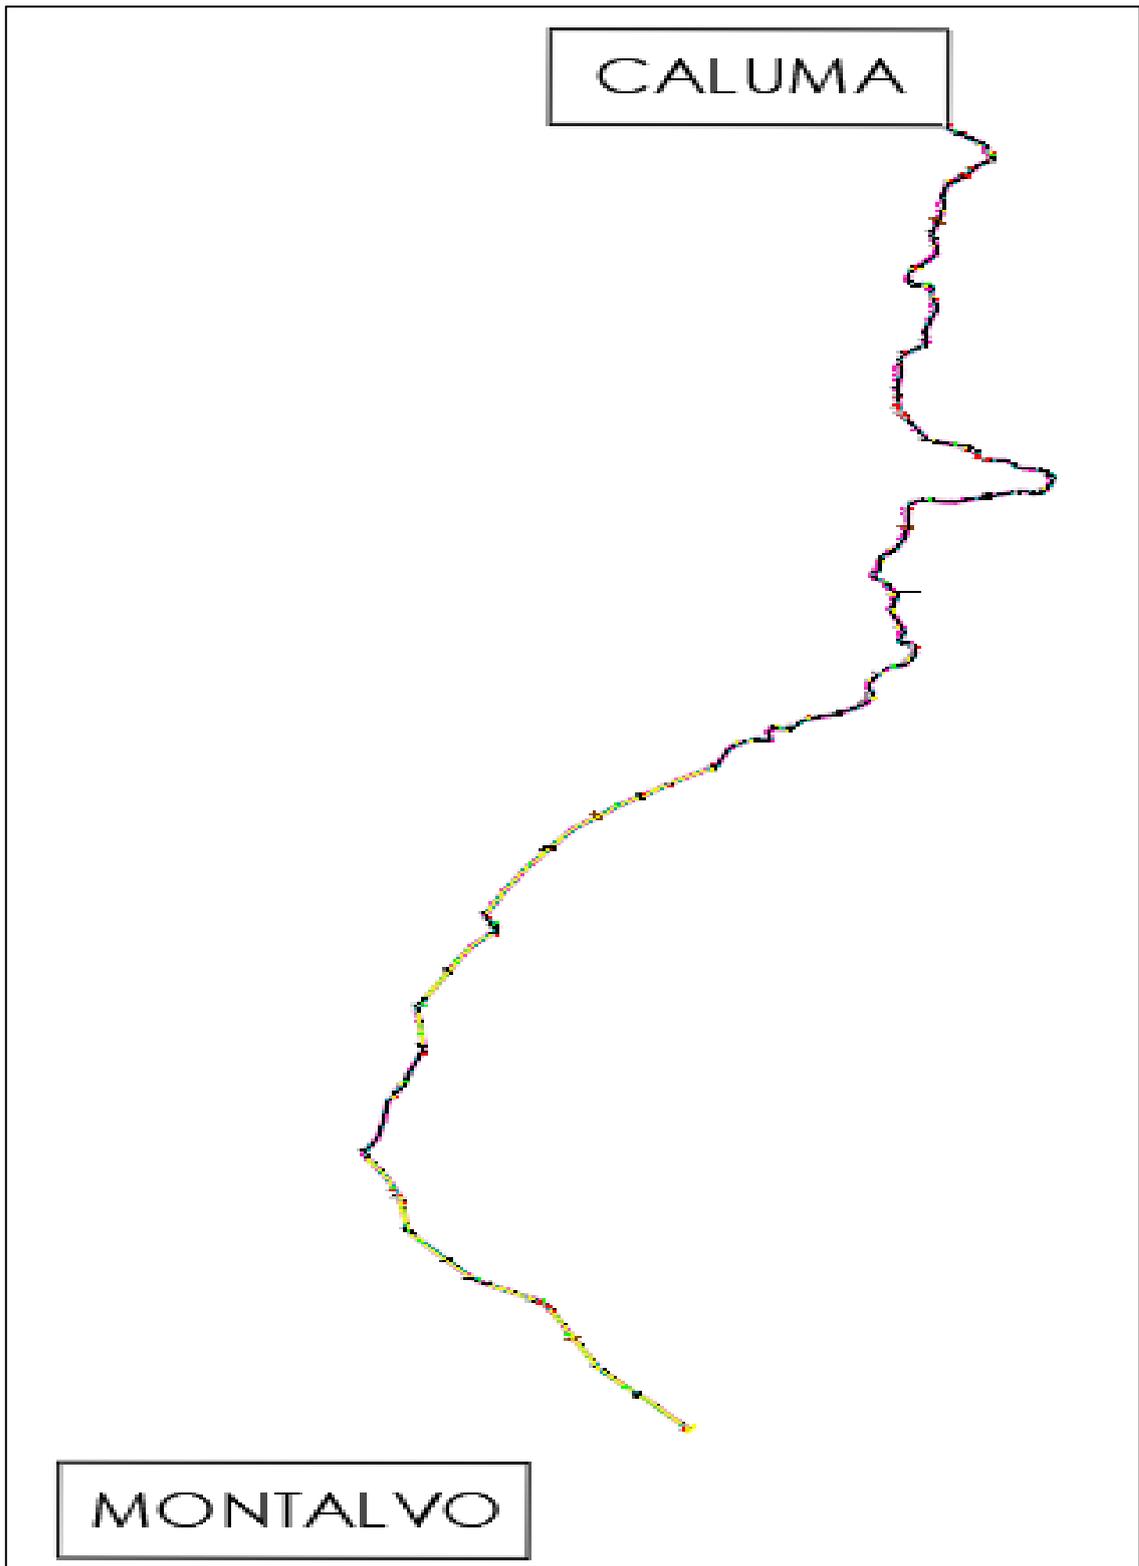
Ilustración 1-5: Mapa de señalización tramo Montalvo-Caluma

La propuesta de implementación de la señalización vertical y horizontal se basa en implementar señalización vertical al lado derecho e izquierdo de la vía, además de brindar mantenimiento a la señalización existente que se encuentra en mal estado, la señalización a implementarse será de tipo informativa, preventiva y regulatoria.

La señalización horizontal a implementarse son líneas de demarcación de vía y líneas divisoras de carril, efectuadas sobre la superficie de la vía, cuyo objetivo es delimitar carriles y zonas prohibidas de circulación; además de complementar y reforzar el significado de las señales verticales. Las marcas en el suelo se colocarán después de que se complete la capa de asfalto, esta señalización estará compuesta por 3 líneas, la línea central y una a cada lado del arcén.

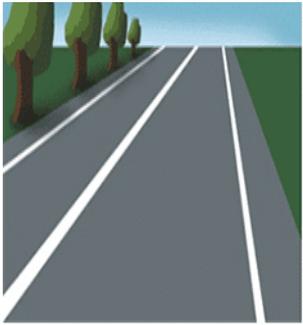
TIPO	DESCRIPCIÓN	CARACTERÍSTICA	IMAGEN
Línea Continua	Restringe la circulación vehicular de tal manera que ningún vehículo puede cruzar esta línea, o circular sobre ella para rebasar o adelantar.	Se pintarán con un ancho de 10 cm en curvas y en lugares donde sea prohibido rebasar

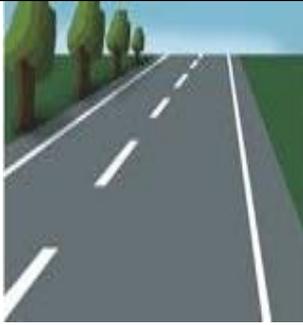
Línea Discontinua o Segmentada	Permite rebasar o adelantar sobre estas líneas, siempre que exista seguridad para hacerlo	De color amarilla de 0.10 m. de ancho. La distancia no pintada entre segmentos de línea es de 7.5 m

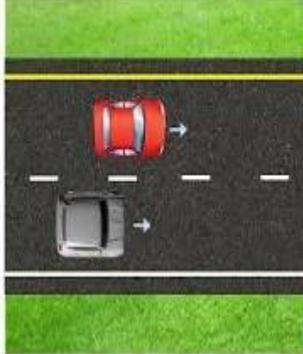
Líneas de Borde	Estas líneas señalan los límites de la calzada.	Línea continua de color blanco con un ancho de 0.10 m
