**“DISEÑO DE UN PLAN DE JERARQUIZACIÓN VIAL PARA EL
CANTÓN SAN PEDRO DE ALAUSÍ, PROVINCIA DE
CHIMBORAZO, AÑO 2022”**

Trabajo de Integración Curricular

Tipo: Proyecto de Investigación

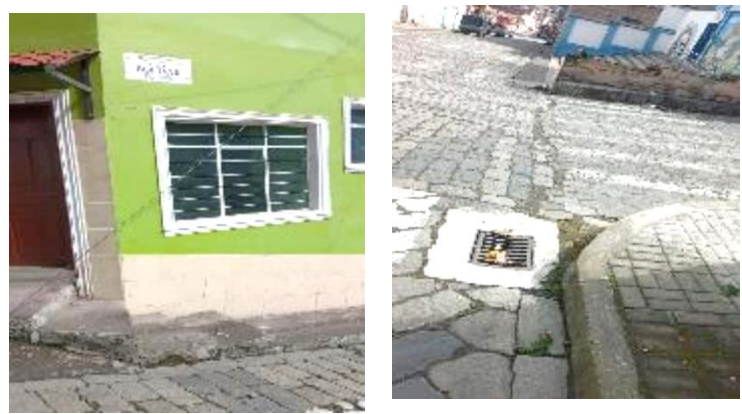
Capa de rodadura	La capa de rodadura está construida de adoquín					
Parterre	En la vía de evaluación no existe parterre					
Cuneta	No existe cuneta en la vía de estudio					
Iluminación	La iluminación está instalada correctamente

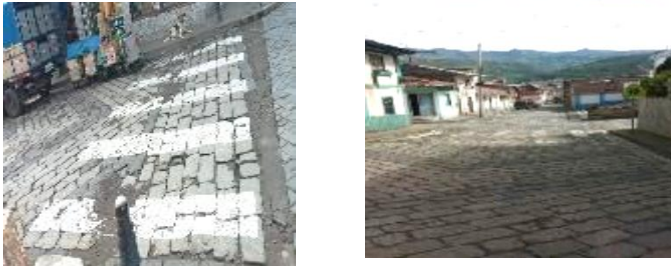
SEÑALIZACIÓN HORIZONTAL				
Parámetros	Abscisas	Abscisas	Abscisas	Imágenes
	0+000 0+200	0+200 0+400	0+400 0+500	
Línea de separación de carril	No existe línea de separación de carril

Línea de borde de calzada	No cuenta con la línea de borde de calzada			
Línea de separación de flujos opuestos	No tiene la línea de separación de flujos opuestos			
Línea de prohibición de estacionamiento	No posee la línea de prohibición de estacionamiento			
Línea de pare	La vía carece de línea pare			
Línea reductora de velocidad	Hay inexistencia de la línea reductora de velocidad			
Línea de cruce cebra	La vía de estudio tiene línea de cruce, pero no se encuentra en buenas condiciones			
Análisis	En la vía Simón Bolívar la señalética horizontal es regular debido a que no posee línea de separación, línea de borde de calzada, línea de separación de flujos opuestos, línea de prohibición de estacionamiento, línea de pare, ni línea reductora de velocidad y si tiene línea de cruce cebra, pero en malas condiciones.

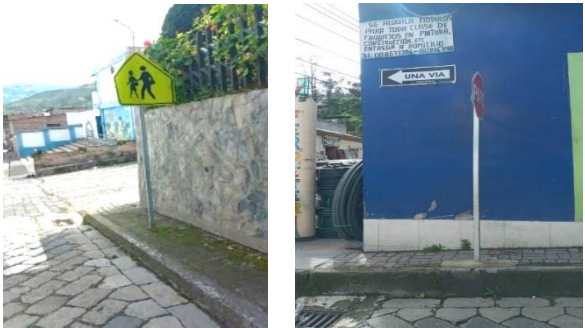
SEÑALIZACIÓN VERTICAL				
Parámetros	Abscisas	Abscisas	Imágenes	
	0+000 0+200	0+200 0+400		
Pare	Si tiene la señalética pare	No existe la señalética pare

Ceda el paso	No posee la señalética ceda el paso			
Una vía	Si cuenta con la señalética una vía			
Doble vía	Escasea de la señalética doble vía			
Disminuya velocidad	La vía no tiene la señalética disminuya la velocidad			
Prohibido girar en U	Carece de la señalética prohibido girar en U			
No estacionar	En la vía de estudio no existe la señalética no estacionar			
Zona escolar	Si posee la señalética de zona escolar	No tiene la señalética de zona escolar		
No pesado	No posee la señalética			
Análisis:	En la vía Simón Bolívar la señalética vertical es regular porque no cuenta con toda la señalética respectiva para informar o prevenir a los conductores y peatones del sector.

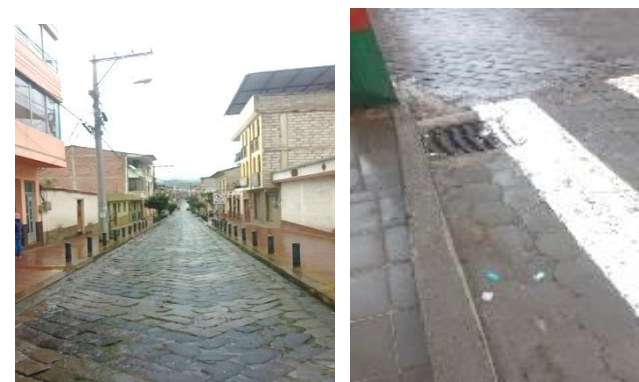
Parámetros	Abcisas	Abcisas	Abcisas	Imágenes
	0+000 - 0+200	0+200 - 0+400	0+400 - 0+530	
Línea de separación de carril	No existe línea de separación de carril

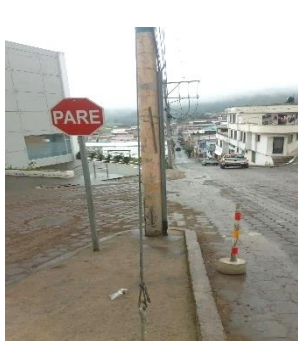
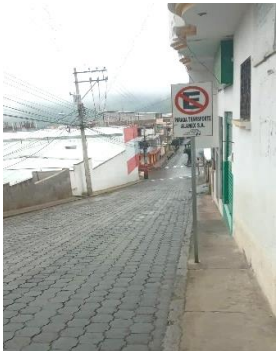
Abcisas	Abcisas	Abcisas	Imágenes
	0+000 - 0+200	0+200 - 0+400	0+400 - 0+530	
Pare	Si tiene la señalética pare y se encuentra en adecuadas condiciones	No existe la señalética pare	Si tiene la señalética pare y se encuentra deteriorado

Ceda el paso	No posee la señalética ceda el paso			
Una vía	Si cuenta con la señalética una vía		No cuenta con señalética	
Doble vía	Escasea de la señalética doble vía		Si tiene de la señalética doble vía	
Disminuya velocidad	La vía no tiene la señalética disminuya la velocidad			
Prohibido girar en U	Carece de la señalética prohibido girar en U			
No estacionar	En la vía de estudio si existe la señalética no estacionar	No existe la señalética		
Zona escolar	No tiene la señalética de zona escolar			
No pesado	No posee la señalética			
Análisis:	En la vía García Moreno la señalética vertical es regular dado que solo existe en ciertos puntos de la vía la señalética de pare, una vía, doble vía y la de no estacionar.

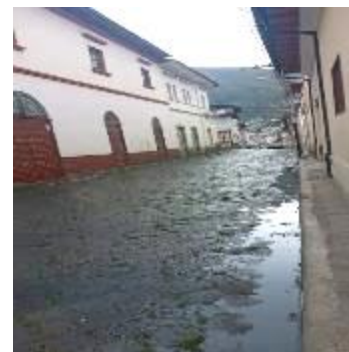
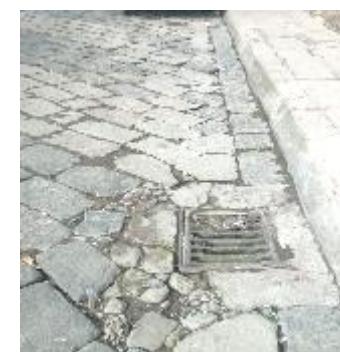
“DISEÑO DE UN PLAN DE JERARQUIZACIÓN VIAL PARA EL CANTÓN SAN PEDRO DE ALAUSÍ, PROVINCIA DE CHIMBORAZO, AÑO 2022”							
Cantón:		Alausí		Vía de Estudio:		Villalba entre Sucre y Panamericana	
INFRAESTRUCTURA VIAL							
	Abscisas		Abscisas		Abscisas		
	0+000 0+200		0+200 0+400		0+400 0+497		
Sentido	El sentido de la vía de estudio es de Norte / Sur						
N.º de carriles	La vía tiene 1 carril por sentido						
Ancho de carril	El ancho de carril es de 6,40 m		El ancho de carril es de 6,40 m		El ancho de carril es de 7 m		
Capa de rodadura	La capa de rodadura está hecha de adoquín						
Parterre	En la vía de evaluación no existe parterre						
Cuneta	No existe cuneta en la vía de estudio						
Iluminación	La iluminación está instalada correctamente						
Drenaje	La vía de estudio si cuenta con drenaje

Berma	No posee berma la vía						
Acera	La acera se encuentra construida de adoquín y tiene una dimensión de 0,75m		La acera se encuentra construida de adoquín y tiene una dimensión de 0,75m		La acera se encuentra construida de adoquín y tiene una dimensión de 0,90m		
Análisis:	La vía Villalba es de sentido Norte / Sur, se constituye de 1 carril por sentido, tiene una capa de rodadura y acera construida de adoquín, posee drenaje deteriorado, pero la vía no tiene parterre, cuneta ni berma. Se observó que los días domingos en la abscisa (0+050 – 200) realizan feria de frutas por la cual se obstaculiza y aglomeran las vías.						
SEÑALIZACIÓN HORIZONTAL							
	Abscisas		Abscisas		Abscisas		Imágenes
	0+000		0+200		0+400

0+200	0+400	0+497	
Línea de separación de carril	No existe línea de separación de carril

Sustituir dos señales de PARE en la abscisa 0+350 y 0+497, debido al deterioro evidente en cuanto a retroreflectividad de la placa.

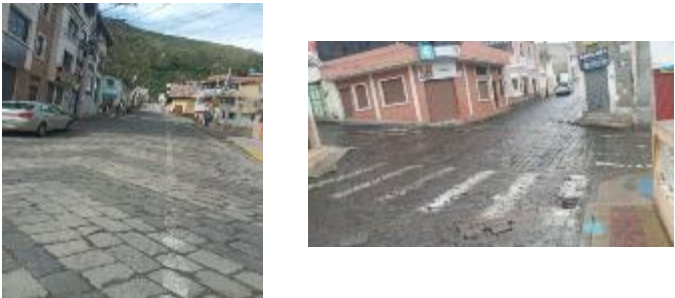
Línea de borde de calzada	No cuenta con la línea de borde de calzada			
Línea de separación de flujos opuestos	No tiene la línea de separación de flujos opuestos			
Línea de prohibición de estacionamiento	No posee la línea de prohibición de estacionamiento			
Línea de pare	No tiene la línea pare	Si tienen la línea pare, pero no se encuentran en condiciones adecuadas		
Línea reductora de velocidad	No existe este tipo de señal en el tramo de estudio.			
Línea de cruce cebra	Si cuenta con la línea de cruce cebra que demarca seguridad en la zona de cruce peatonal			
Análisis	En la vía Villalba la señalética horizontal se encuentra con la pintura deteriorada y otras no están demarcadas.			
SEÑALIZACIÓN VERTICAL				
	Abscisas	Abscisas	Abscisas

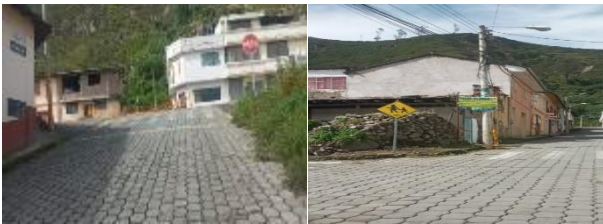
0+000	0+200	0+400	
	0+200	0+400	0+497	
Pare	No existe la señalética pare	Si tiene la señalética pare se encuentra deteriorado

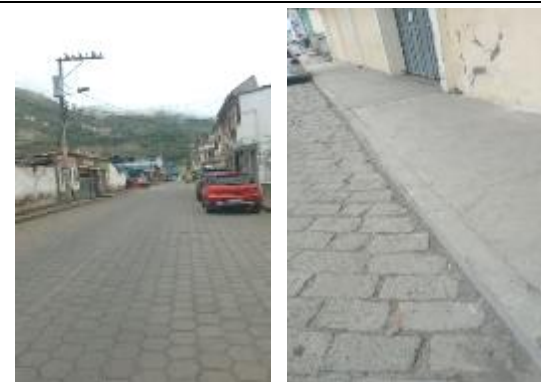
ESCUELA SUPERIOR POLITÉCNICA DE CHIMBORAZO FACULTAD DE ADMINISTRACIÓN DE EMPRESAS CARRERA GESTIÓN DEL TRANSPORTE		 			
“DISEÑO DE UN PLAN DE JERARQUIZACIÓN VIAL PARA EL CANTÓN SAN PEDRO DE ALAUSÍ, PROVINCIA DE CHIMBORAZO, AÑO 2022”							
Cantón:		Alausí		Vía de Estudio:		Antonio Mora entre Rocafuerte y México / C.O	
INFRAESTRUCTURA VIAL							
		Abscisas					
		0+000		0+200			
		0+200		0+400			
Sentido		El sentido de la vía de estudio es de Norte / Sur					
N.º de carriles		La vía tiene 1 carril por sentido					
Ancho de carril		El ancho de carril es de 6,50 m y 5,50 m		El ancho de carril es de 6,40 m			
Capa de rodadura		La capa de rodadura está hecha de adoquín					
Parterre		En la vía de evaluación no existe parterre					
Cuneta		No existe cuneta en la vía de estudio					
Iluminación		La iluminación está instalada correctamente					
Drenaje		La vía de estudio si cuenta con drenaje					
Berma		No posee berma la vía

Acera		La acera se encuentra construida de adoquín y tiene una dimensión de 1,10 m		La acera se encuentra construida de adoquín y tiene una dimensión de 0,90 m			
Análisis:		En la vía Antonio Mora se examinó que el sentido es de Norte/ Sur, con un carril por sentido, su infraestructura vial se caracteriza por tener capa de rodadura y acera, las cuales están construidas de adoquín, a su vez también tiene iluminación y drenaje en adecuadas condiciones, pero no posee parterre, cuneta, ni berma.					
SEÑALIZACIÓN HORIZONTAL							
		Abscisas					
		0+000		0+200			
		0+200		0+400

Línea de separación de carril	No existe línea de separación de carril	
Línea de borde de calzada	No cuenta con la línea de borde de calzada	
Línea de separación de flujos opuestos	No tiene la línea de separación de flujos opuestos	
Línea de prohibición de estacionamiento	No posee la línea de prohibición de estacionamiento	
Línea de pare	Si tienen la línea de pare, pero se encuentran en malas condiciones	
Línea reductora de velocidad	No existe este tipo de señal en el tramo de estudio.	
Línea de cruce cebra	Si cuenta con la línea de cruce cebra, pero la pintura de las demarcaciones está en mal estado.	
Análisis	En la vía Antonio Mora no presenta la señalización horizontal pertinente para que los usuarios se guíen y provean la información sobre las vías	
SEÑALIZACIÓN VERTICAL		
	Abscisas	Abscisas
	0+000 0+200	0+200 0+400
Pare	No existe la señalética pare	Si tiene la señalética pare se encuentra deteriorado

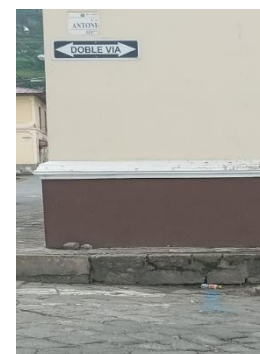
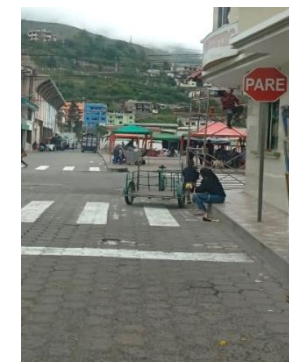
Ceda el paso	No posee la señalética ceda el paso	
Una vía	No cuenta con la señalética una vía	Si cuenta con la señalética una vía
Doble vía	Si existe la señalética doble vía	No tiene de la señalética doble vía
Disminuya velocidad	La vía no tiene la señalética disminuya la velocidad	
Prohibido girar en U	Carece de la señalética prohibido girar en U	
No estacionar	En la vía de estudio si existe la señalética no estacionar	
Zona escolar	No tiene la señalética de zona escolar	
No pesado	No posee la señalética	
Análisis:	En la vía Antonio Mora se especula que la poca señalética que existe en la vía se encuentra en buen estado y la que no se encuentra implementada es la de: ceda el paso, disminuya la velocidad, prohibido girar en U, zona escolar y no pesados.

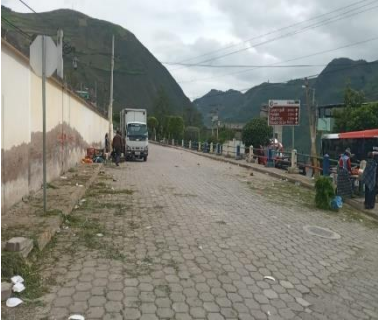
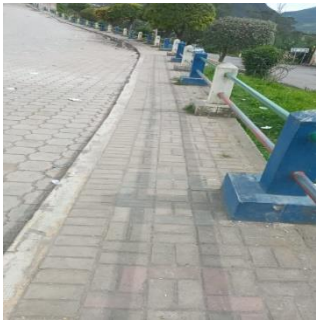
Abscisas	Abscisas		0+000	0+200		0+200	0+350	Sentido	El sentido de la vía de estudio es de Sur / Norte		N.º de carriles	La vía tiene 2 carriles por sentido	La vía tiene 1 carril por sentido	Ancho de carril	El ancho de carril es de 6 m y 6 m	El ancho de carril es de 6 m	Capa de rodadura	La capa de rodadura está hecha de adoquín		Parterre	En la vía de evaluación no existe parterre		Cuneta	No existe cuneta en la vía de estudio		Iluminación	La iluminación está instalada correctamente		Drenaje	La vía de estudio si cuenta con drenaje		Berma	No posee berma la vía		Acera	La acera se encuentra construida de adoquín y tiene una dimensión de 0,75 m	La acera se encuentra construida de adoquín y tiene una dimensión de 0,80 m
	Abscisas	Abscisas																																						
	0+000	0+200																																						
	0+200	0+350																																						
Sentido	El sentido de la vía de estudio es de Sur / Norte																																							
N.º de carriles	La vía tiene 2 carriles por sentido	La vía tiene 1 carril por sentido																																						
Ancho de carril	El ancho de carril es de 6 m y 6 m	El ancho de carril es de 6 m																																						
Capa de rodadura	La capa de rodadura está hecha de adoquín																																							
Parterre	En la vía de evaluación no existe parterre																																							
Cuneta	No existe cuneta en la vía de estudio																																							
Iluminación	La iluminación está instalada correctamente																																							
Drenaje	La vía de estudio si cuenta con drenaje																																							
Berma	No posee berma la vía																																							
Acera	La acera se encuentra construida de adoquín y tiene una dimensión de 0,75 m	La acera se encuentra construida de adoquín y tiene una dimensión de 0,80 m

Análisis:	La calle Pedro Dávila es de doble vía desde la abscisa 0+050 hasta 0+100, el sentido es de Sur / Norte, su infraestructura vial se caracteriza por tener capa de rodadura y acera, las cuales están construidas de adoquín, de igual manera también tiene iluminación y drenaje en buen estado, pero no posee parterre, cuneta, ni berma.																																							
SEÑALIZACIÓN HORIZONTAL

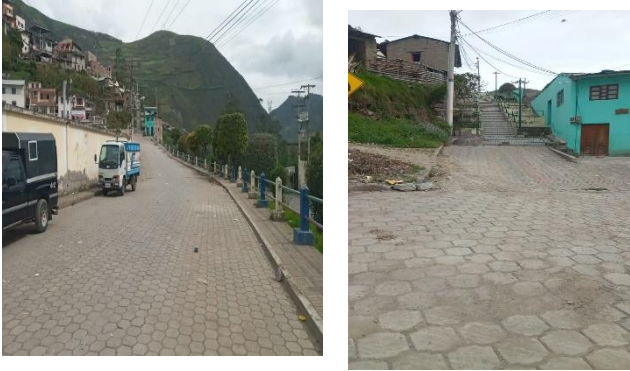
Abscisas		Imágenes
	0+000 0+200	0+200 0+350	
Línea de separación de carril	No existe línea de separación de carril

Línea de borde de calzada	No cuenta con la línea de borde de calzada		
Línea de separación de flujos opuestos	No tiene la línea de separación de flujos opuestos		
Línea de prohibición de estacionamiento	Si posee la línea de prohibición de estacionamiento	No posee la línea de prohibición de estacionamiento	
Línea de pare	Si tienen la línea pare, pero se encuentran en malas condiciones		
Línea reductora de velocidad	No existe este tipo de señal en el tramo de estudio.		
Línea de cruce cebra	Si cuenta con la línea de cruce cebra, pero la pintura de las demarcaciones está en mal estado.		
Análisis	En la vía Pedro Dávila la señalización horizontal mala porque tiene la pintura de las demarcaciones en mal estado.		
SEÑALIZACIÓN VERTICAL			
	Abscisas		Imágenes
	0+000 0+200	0+200 0+350	
Pare	No existe la señalética pare

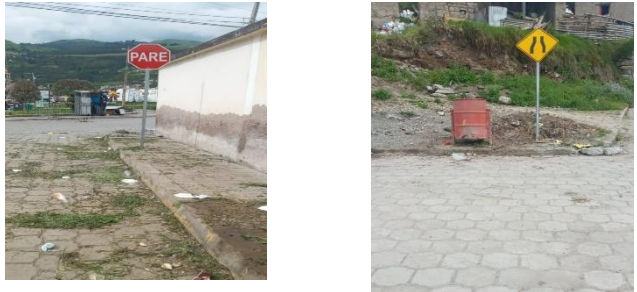
Ceda el paso	No posee la señalética ceda el paso		
Una vía	Si cuenta con la señalética una vía		
Doble vía	Si existe la señalética doble vía		
Disminuya velocidad	La vía no tiene la señalética disminuya la velocidad		
Prohibido girar en U	Carece de la señalética prohibido girar en U		
No estacionar	En la vía de estudio si existe la señalética no estacionar		
Zona escolar	No tiene la señalética de zona escolar		
No pesado	No posee la señalética		
Análisis:	En la vía Pedro Dávila existe la señalética una vía, doble vía, no estacionar, pero no hay la señalética pare, ceda el paso, disminuya la velocidad, prohibido girar en U, zona escolar y no pesados, esto conlleva a que los conductores no dispongan de la información necesaria y realicen contraindicaciones de la señalética.

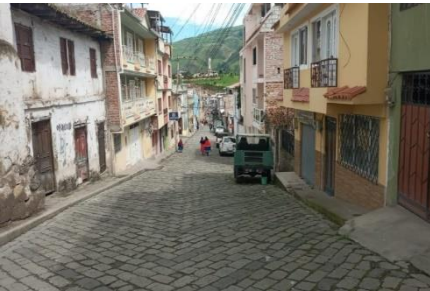
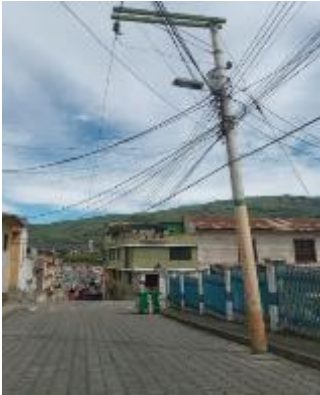
“DISEÑO DE UN PLAN DE JERARQUIZACIÓN VIAL PARA EL CANTÓN SAN PEDRO DE ALAUSÍ, PROVINCIA DE CHIMBORAZO, AÑO 2022”				
Cantón:	Alausí		Vía de Estudio:	9 de octubre entre Colombia y E47 y Pedro Dávila
INFRAESTRUCTURA VIAL				
	Abscisas	Abscisas	Abscisas	Imágenes
	0+000	0+200	0+400

0+200	0+400	0+455	
Sentido	El sentido de la vía de estudio es de Este / Oeste			
N.º de carriles	La vía tiene 1 carril por sentido			
Ancho de carril	El ancho de carril es de 6,30 m	El ancho de carril es de 7 m	El ancho de carril es de 7 m	
Capa de rodadura	La capa de rodadura está hecha de adoquín			
Parterre	En la vía de evaluación no existe parterre			
Cuneta	No existe cuneta en la vía de estudio			
Iluminación	La iluminación está instalada correctamente

Drenaje	La vía de estudio si cuenta con drenaje			
Berma	No posee berma la vía			
Acera	La acera se encuentra construida de adoquín y tiene una dimensión de 1,10m	La acera se encuentra construida de adoquín y tiene una dimensión de 1 m	La acera se encuentra construida de adoquín y tiene una dimensión de 1 m	
Análisis:	En la vía 9 de octubre se contempla que es de sentido Norte/ Sur, con un carril por sentido, su infraestructura vial se caracteriza por tener capa de rodadura y acera, las cuales están construidas de adoquín, a su vez también tiene iluminación y drenaje en adecuadas condiciones, pero no existe parterre, cuneta, ni berma.

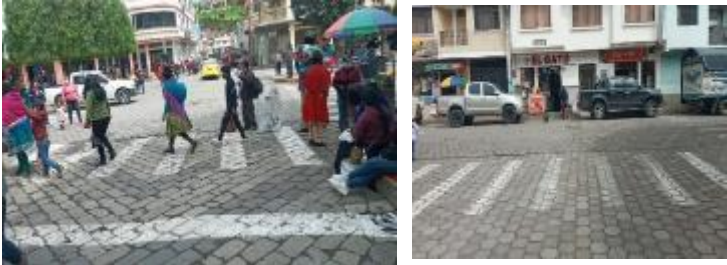
Línea de borde de calzada	No cuenta con la línea de borde de calzada			
Línea de separación de flujos opuestos	No tiene la línea de separación de flujos opuestos			
Línea de prohibición de estacionamiento	No posee la línea de prohibición de estacionamiento			
Línea de pare	Si tienen la línea pare, pero se encuentran en malas condiciones	No tiene la línea pare	Si tienen la línea pare, pero no se encuentran en condiciones adecuadas	
Línea reductora de velocidad	No existe este tipo de señal en el tramo de estudio.			
Línea de cruce cebra	Si cuenta con la línea de cruce cebra, pero la pintura está deteriorada			
Análisis	En la vía 9 de octubre la señalización horizontal es escasa dado que solo existe línea pare, en toda la vía de evaluación

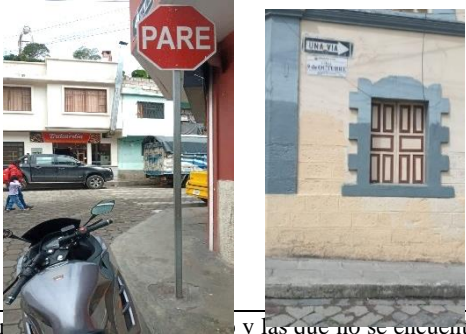
SEÑALIZACIÓN VERTICAL				
	Abcisas	Abcisas	Abcisas	Imágenes
	0+000 0+200	0+200 0+400	0+400 0+455	
Pare	Si tiene la señalética pare y se encuentra deteriorado

Ceda el paso	No posee la señalética ceda el paso			
Una vía	Si cuenta con la señalética una vía			
Doble vía	Escasea de la señalética doble vía			
Disminuya velocidad	La vía no tiene la señalética disminuya la velocidad			
Prohibido girar en U	Carece de la señalética prohibido girar en U			
No estacionar	En la vía de estudio no existe la señalética no estacionar			
Zona escolar	No tiene la señalética de zona escolar			
No pesado	No posee la señalética			
Análisis:	En la vía 9 de octubre se especula que la señalética vertical que existe en la vía se encuentra deteriorada y las que no se encuentran implementadas son: ceda el paso, doble vía, disminuya la velocidad, prohibido girar en U, no estacionar, zona escolar y no pesado.

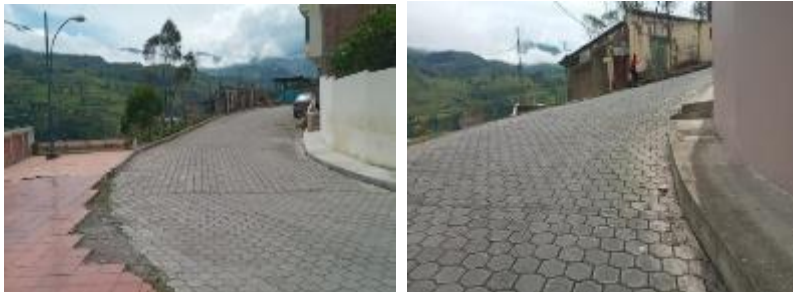
“DISEÑO DE UN PLAN DE JERARQUIZACION VIAL PARA EL CANTÓN SAN PEDRO DE AULAUSÌ, PROVINCIA DE CHIMBORAZO, AÑO 2022”				
Cantón:	Alausí		Vía de Estudio:	Cicerón Marchan entre E47 y Minedor Estrada S.P Alausí
INFRAESTRUCTURA VIAL				
	Abcisas	Abcisas	Abcisas	Imágenes
	0+000 0+200	0+200 0+400	0+400 0+457

Sentido	El sentido de la vía de estudio es de Sur / Norte			
N.º de carriles	La vía tiene 1 carril por sentido			
Ancho de carril	El ancho de carril es de 7,20 m	El ancho de carril es de 7,10 m	El ancho de carril es de 7,40 m	
Capa de rodadura	La capa de rodadura está hecha de adoquín			
Parterre	En la vía de evaluación no existe parterre			
Cuneta	No existe cuneta en la vía de estudio			
Iluminación	La iluminación está instalada correctamente

Drenaje	La vía de estudio si cuenta con drenaje			
Berma	No posee berma la vía			
Acera	La acera se encuentra construida de hormigón y tiene una dimensión de 1,20m	La acera se encuentra construida de hormigón y tiene una dimensión de 1,25 m	La acera se encuentra construida de hormigón y tiene una dimensión de 1,20m	
Análisis:	En la vía Cicerón Marchan se encuentra en sentido Sur/ Norte con un carril por sentido, su infraestructura vial se caracteriza por tener capa de rodadura construida de adoquín y la acera está construida de hormigón, a su vez también tiene iluminación y drenaje, pero no tiene parterre, cuneta, ni berma.			
SEÑALIZACIÓN HORIZONTAL

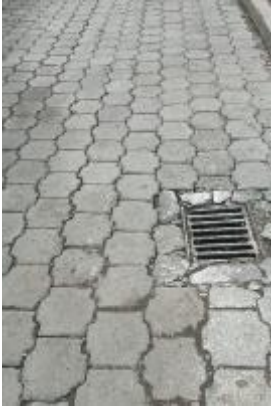
Cantón:	Alausí		Vía de Estudio:	Pedro de Loza entre Pedro Dávila y Colombia
INFRAESTRUCTURA VIAL				
	Abscisas 0+000 0+200	Abscisas 0+200 0+400	Abscisas 0+400 0+520	Imágenes
Sentido	El sentido de la vía de estudio es de Oeste / Este

N.º de carriles	La vía tiene 1 carril por sentido			
Ancho de carril	El ancho de carril es de 7 m	El ancho de carril es de 2,50 m	El ancho de carril es de 4,75 m	
Capa de rodadura	La capa de rodadura está hecha de adoquín			
Parterre	En la vía de evaluación no existe parterre			
Cuneta	No existe cuneta en la vía de estudio			
Iluminación	La iluminación está instalada correctamente			
Drenaje	La vía de estudio si cuenta con drenaje			
Berma	No posee berma la vía			
Acera	La acera se encuentra construida de adoquín y tiene una dimensión de 1m	La acera se encuentra construida de adoquín y tiene una dimensión de 3,60m	La acera se encuentra construida de adoquín y tiene una dimensión de 1,10m

Análisis:	En la vía Pedro de Loza se examinó que el sentido es de Oeste/ Este, con un carril por sentido, su infraestructura vial se caracteriza por tener capa de rodadura y acera, construidas de adoquín, a su vez también tiene iluminación y drenaje, pero no tiene parterre, cuneta, ni berma.

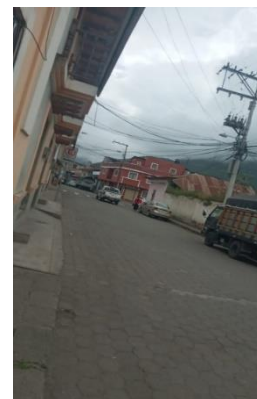
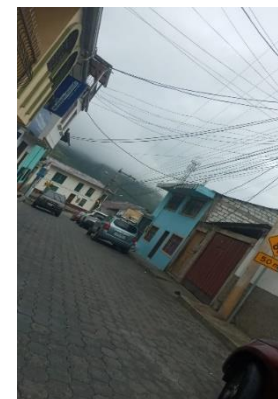
ESCUELA SUPERIOR POLITÉCNICA DE CHIMBORAZO FACULTAD DE ADMINISTRACIÓN DE EMPRESAS CARRERA GESTIÓN DEL TRANSPORTE		 	
“DISEÑO DE UN PLAN DE JERARQUIZACIÓN VIAL PARA EL CANTÓN SAN PEDRO DE ALAUSÍ, PROVINCIA DE CHIMBORAZO, AÑO 2022”					
Cantón:		Alausí		Vía de Estudio:	
				Ricaurte entre Simón Bolívar y Eloy Alfaro	
INFRAESTRUCTURA VIAL					
	Abscisas		Abscisas		
	0+000		0+200		
	0+200		0+345		
Sentido	El sentido de la vía de estudio es de Este / Oeste				
N.º de carriles	La vía tiene 1 carril por sentido				
Ancho de carril	El ancho de carril es de 4,60m		El ancho de carril es de 6,20m		
Capa de rodadura	La capa de rodadura está hecha de adoquín				
Parterre	En la vía de evaluación no existe parterre				
Cuneta	No existe cuneta en la vía de estudio				
Iluminación	La iluminación está instalada correctamente				
Drenaje	La vía de estudio si cuenta con drenaje				
Berma	No posee berma la vía				
Acera	La acera se encuentra construida de adoquín y tiene una dimensión de 0,75 m		La acera se encuentra construida de adoquín y tiene una dimensión de 2m

Análisis:	En la vía Ricaurte es de sentido Este / Oeste, con 1 carril por sentido, su infraestructura vial se caracteriza por tener capa de rodadura y acera, construidas de adoquín, de igual manera también tiene iluminación y drenaje, pero no posee parterre, cuneta, ni berma				
SEÑALIZACIÓN HORIZONTAL

Abcisis		Imágenes
	0+000 0+200	0+200 0+345	
Línea de separación de carril	No existe línea de separación de carril

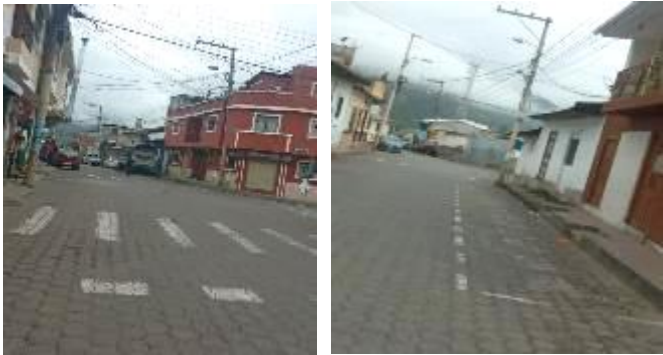
Línea de borde de calzada	No cuenta con la línea de borde de calzada		
Línea de separación de flujos opuestos	No tiene la línea de separación de flujos opuestos		
Línea de prohibición de estacionamiento	No posee la línea de prohibición de estacionamiento		
Línea de pare	Si tiene la línea pare, pero se encuentran en malas condiciones	No tiene la señalética línea pare	
Línea reductora de velocidad	No existe este tipo de señal en el tramo de estudio.		
Línea de cruce cebra	Si cuenta con la línea de cruce cebra, pero la pintura de las demarcaciones está en mal estado.		
Análisis	En la vía Ricaurte la señalética horizontal es regular dado a que no posee línea de separación, línea de borde de calzada, línea de separación de flujos opuestos, línea de prohibición de estacionamiento, línea de pare en la abscisa (0+200 – 0+345), ni línea reductora de velocidad y si tiene línea de cruce cebra, pero en malas condiciones.

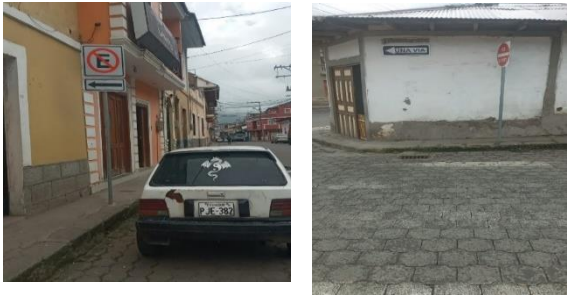
Ceda el paso	No posee la señalética ceda el paso		
Una vía	Si cuenta con la señalética una vía		
Doble vía	No existe la señalética doble vía		
Disminuya velocidad	La vía no tiene la señalética disminuya la velocidad		
Prohibido girar en U	Carece de la señalética prohibido girar en U		
No estacionar	En la vía de estudio si existe la señalética no estacionar		
Zona escolar	No tiene la señalética de zona escolar		
No pesado	No posee la señalética		
Análisis:	En la vía Pedro Dávila existe la señalética pare, una vía, no estacionar, pero no hay la señalética ceda el paso, doble vía, disminuya la velocidad, prohibido girar en U, zona escolar y no pesado, esto conlleva a que los conductores no dispongan de la información necesaria y realicen contraindicaciones a la señalética.

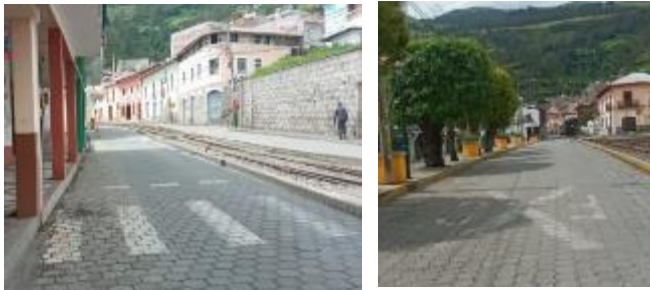
Línea de borde de calzada	No cuenta con la línea de borde de calzada			
Línea de separación de flujos opuestos	No tiene la línea de separación de flujos opuestos			
Línea de prohibición de estacionamiento	No posee la línea de prohibición de estacionamiento			
Línea de pare	Si tienen la línea pare, pero se encuentran en malas condiciones	No tiene la señalética línea pare		
Línea reductora de velocidad	No existe este tipo de señal en el tramo de estudio.			
Línea de cruce cebra	No cuenta con la línea de cruce cebra	Si cuenta con la línea de cruce cebra	No cuenta con la línea de cruce cebra	
Análisis	La vía Eloy Alfaro no posee línea de separación, línea de borde de calzada, línea de separación de flujos opuestos, línea de prohibición de estacionamiento y en las abscisas (0+200 – 0+400) y (0+400 – 0+420) tiene línea de pare y línea reductora de velocidad y tiene línea de cruce cebra en la abscisa (0+200 – 0+400) pero en malas condiciones.

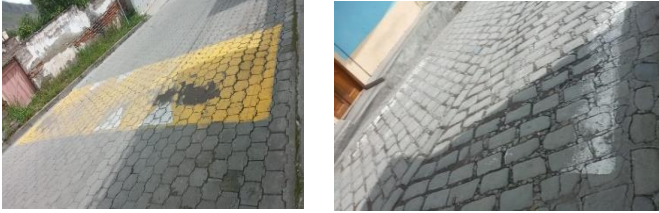
Abcisas	Abcisas	Abcisas	
	0+000 0+200	0+200 0+400	0+400 0+450

Línea de separación de carril	No existe línea de separación de carril			
Línea de borde de calzada	No cuenta con la línea de borde de calzada			
Línea de separación de flujos opuestos	No tiene la línea de separación de flujos opuestos			
Línea de prohibición de estacionamiento	Si posee la línea de prohibición de estacionamiento	No posee la línea de prohibición de estacionamiento		
Línea de pare	Si tienen la línea pare, pero se encuentran en malas condiciones	No tiene la señalética línea pare		
Línea reductora de velocidad	Si existe este tipo de señal en el tramo de estudio.	No existe este tipo de señal en el tramo de estudio.		
Línea de cruce cebra	Si cuenta con la línea de cruce cebra	No cuenta con la línea de cruce cebra		
Análisis	En la vía Mariano Muñoz Ayala la señalética horizontal es regular debido a que no posee línea de separación, línea de borde de calzada, línea de separación de flujos opuestos, pero si tiene línea de prohibición de estacionamiento y línea reductora de velocidad en la abscisa (0+200 0+400), línea de pare y línea de cruce cebra en las abscisas (0+000 0+200) y (0+200 0+400) todas estas se encuentran en malas condiciones.

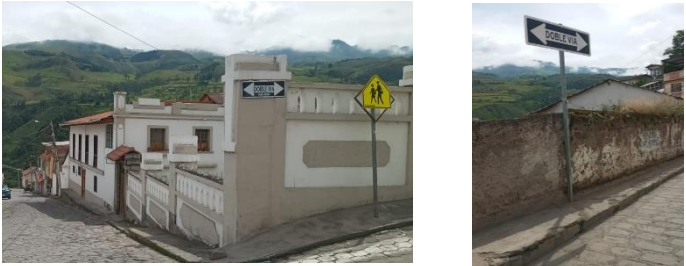
Pare	Si tiene la señalética		No tiene la señalética	
Ceda el paso	No posee la señalética ceda el paso			
Una vía	No cuenta con la señalética una vía			
Doble vía	Tiene la señalética doble vía		Escasea de la señalética doble vía	
Disminuya velocidad	La vía no tiene la señalética disminuya la velocidad			
Prohibido girar en U	Carece de la señalética prohibido girar en U			
No estacionar	En la vía de estudio no existe la señalética no estacionar			
Zona escolar	Si tiene la señalética de zona escolar			
No pesado	No posee la señalética			
Análisis:	En la vía Mariano Muñoz Ayala no existen algunas señaléticas verticales, las cuales son de mucha importancia para guiar a los conductores y peatones.

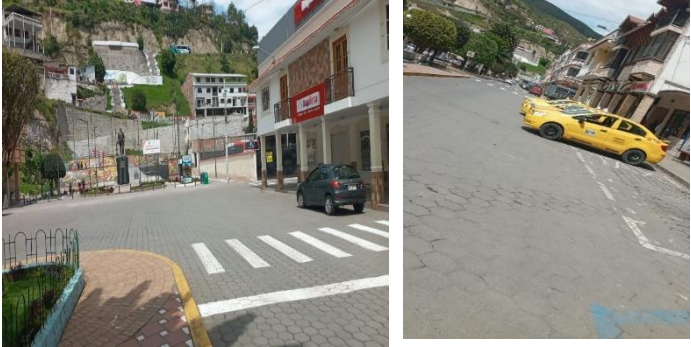
Línea de borde de calzada	No cuenta con la línea de borde de calzada			
Línea de separación de flujos opuestos	No tiene la línea de separación de flujos opuestos			
Línea de prohibición de estacionamiento	Si posee la línea de prohibición de	de	No posee la línea de prohibición de estacionamiento	
Línea de pare	Si tienen la señalética de línea pare			
Línea reductora de velocidad	No existe este tipo de señal en el tramo de estudio.			
Línea de cruce cebra	Si cuenta con la línea de cruce cebra			
Análisis	En la vía Av. 5 de junio la señalética horizontal es buena debido a que la pintura de la mayoría de las demarcaciones se encuentra en adecuadas condiciones, pero no posee línea de separación de carril, línea de borde de calzada, línea de separación de flujos opuestos y línea reductora de velocidad. Existe línea de pare en cada esquina de las aceras en buen estado. Funciona el SEROT desde la abscisa 0+447 con dimensiones: 3,10 m de ancho y 4,20m de largo.

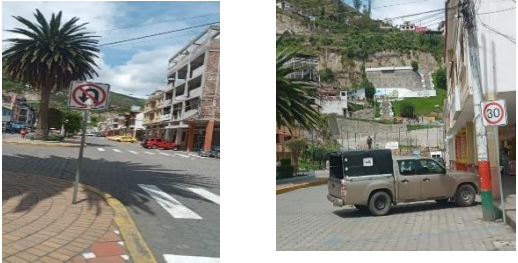
Ceda el paso	No posee la señalética ceda el paso			
Una vía	Tiene la señalética doble vía			
Doble vía	No cuenta con la señalética una vía			
Disminuya velocidad	La vía no tiene la señalética disminuya la velocidad			
Prohibido girar en U	Si posee la señalética prohibida girar en U			
No estacionar	En la vía de estudio no existe la señalética no estacionar			
Zona escolar	No tiene la señalética de zona escolar			
No pesado	No posee la señalética			
Análisis:	En la vía Av. 5 de junio se encuentra implementada la señalética de una vía, no girar en U y la señalética de velocidad máx.

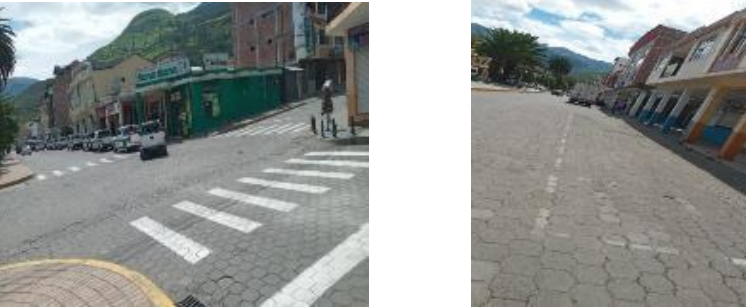
0+200	0+400	0+423	
Línea de separación de carril	No existe línea de separación de carril

Línea de borde de calzada	No cuenta con la línea de borde de calzada			
Línea de separación de flujos opuestos	No tiene la línea de separación de flujos opuestos			
Línea de prohibición de estacionamiento	No posee la línea de prohibición de estacionamiento			
Línea de pare	Si tienen la señalética de línea pare			
Línea reductora de velocidad	No existe este tipo de señal en el tramo de estudio.			
Línea de cruce cebra	Si cuenta con la línea de cruce cebra			
Análisis	En la vía Av. 5 de junio se observa que en la señalización horizontal solo existe línea de pare y la línea de cruce cebra, las otras señaléticas no se encuentran demarcadas en la vida de estudio, lo cual genera un problema para los conductores y peatones.			
SEÑALIZACIÓN VERTICAL				
	Abscisas	Abscisas	Abscisas

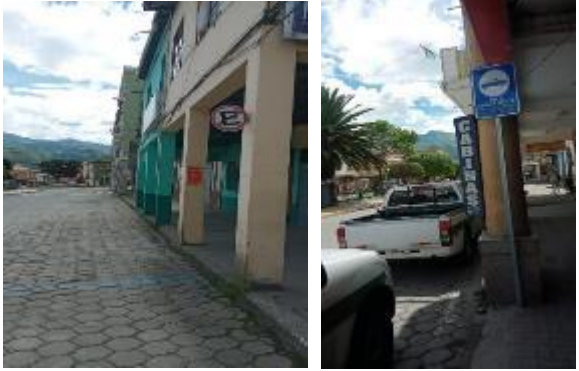
Pare	No tiene la señalética			
Ceda el paso	No posee la señalética ceda el paso			
Una vía	Tiene la señalética doble vía			
Doble vía	No cuenta con la señalética doble vía			
Disminuya velocidad	La vía no tiene la señalética disminuya la velocidad			
Prohibido girar en U	Si posee la señalética prohibida girar en U			
No estacionar	En la vía de estudio no existe la señalética no estacionar	En la vía de estudio si existe la señalética no estacionar		
Zona escolar	No tiene la señalética de zona escolar			
No pesado	No posee la señalética			
Análisis:	La vía Av. 5 de junio solo posee la señalética de: una vía, prohibido girar en U, no estacionar en la abscisa 0+400 0+423y solo carga pesada. Se determina que la señalización es regular porque no cuenta con la señalética respectiva para informar o prevenir a los conductores y peatones de la ciudad.

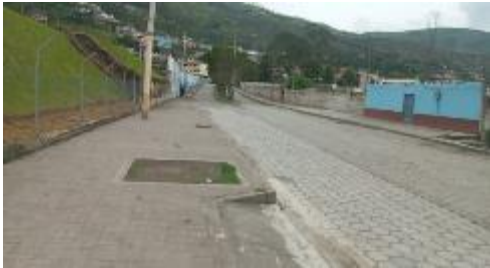
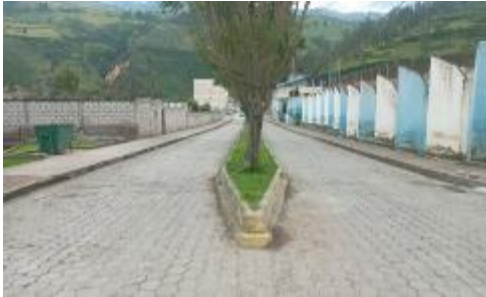
“DISEÑO DE UN PLAN DE JERARQUIZACIÓN VIAL PARA EL CANTÓN SAN PEDRO DE ALAUSÍ, PROVINCIA DE CHIMBORAZO, AÑO 2022”					
Cantón:	Alausí		Vía de Estudio:	Av. José Antonio Pontón entre Mariano Muñoz Ayala y U.E Ciudad de Alausí	
INFRAESTRUCTURA VIAL					
	Abscisas	Abscisas	Abscisas	Abscisas	Imágenes
	0+000 0+200	0+200 0+400	0+400 0+600	0+600 0+667

Sentido	El sentido de la vía de estudio es de Sur/Norte				
N.º de carriles	La vía tiene 1 carril por sentido				
Ancho de carril	El ancho de carril es de 4,60m	El ancho de carril es de 4,90m	El ancho de carril es de 3,80m y 3,80	El ancho de carril es de 9,10m	
Capa de rodadura	La capa de rodadura está hecha de adoquín				
Parterre	En la vía de evaluación no existe parterre		En la vía de evaluación si existe parterre y su dimensión es de 1,60m	En la vía de evaluación no existe parterre

Cuneta	No existe cuneta en la vía de estudio				
Iluminación	La iluminación está instalada correctamente				
Drenaje	La vía de estudio si cuenta con drenaje				
Berma	No posee berma la vía				
Acera	La acera se encuentra construida de hormigón y tiene una dimensión de 1,28m	La acera se encuentra construida de hormigón y tiene una dimensión de 1,40m	La acera se encuentra construida de hormigón y tiene una dimensión de 1,45m	La acera se encuentra construida de adoquín y tiene una dimensión de 2,30m	
Análisis:	La vía Brasil o Av. José Antonio Pontón se encuentra en sentido Sur / Norte con un carril por sentido, su infraestructura vial se caracteriza por tener la capa de rodadura construida de adoquín y la acera está construida de hormigón, pero en la abscisa 0+600 0+667 la acera está hecha de adoquín, a su vez también tiene parterre en la abscisa 0+400 0+600, cuenta con iluminación y drenaje, pero no posee cuneta, ni berma. En la vía de evaluación si existe parterre y su dimensión es de 1,60m.

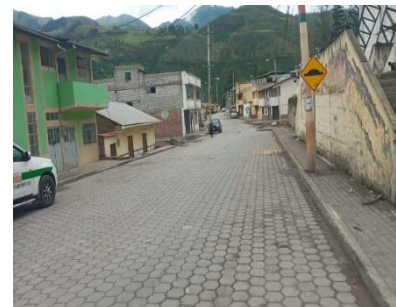
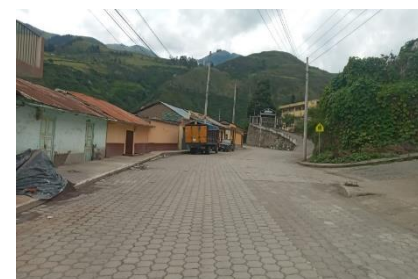
SEÑALIZACIÓN VERTICAL					Imágenes
	Abscisas	Abscisas	Abscisas	Abscisas	
	0+000 0+200	0+200 0+400	0+400 0+600	0+600 0+667	
Pare	Si existe la señalética pare	No existe la señalética pare			
Ceda el paso	No posee la señalética ceda el paso				
Una vía	No cuenta con la señalética una vía				
Doble vía	No existe la señalética doble vía				
Disminuya velocidad	La vía no tiene la señalética disminuya la velocidad				
Prohibido girar en U	Carece de la señalética prohibido girar en U				
No estacionar	En la vía de estudio no existe la señalética no estacionar				
Zona escolar	Si tiene la señalética	No tiene la señalética de zona escolar		Si tiene la señalética	
No pesado	No posee la señalética				
Análisis:	En la vía Brasil o Av. José Antonio Pontón se observa que la señalética vertical que existe es la de pare en la abscisa 0+000 0+200 y zona escolar en la abscisa 0+000 0+200 y 0+600 0+667, y las que no se encuentran implementadas son: ceda el paso, una vía, doble vía, disminuya la velocidad, prohibido girar en U, no estacionar y no pesado.

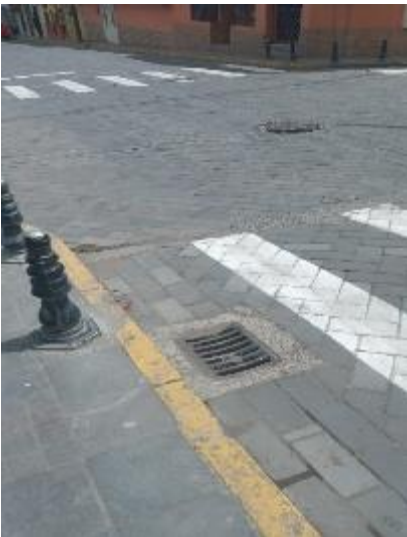
“DISEÑO DE UN PLAN DE JERARQUIZACIÓN VIAL PARA EL CANTÓN SAN PEDRO DE ALAUSÍ, PROVINCIA DE CHIMBORAZO, AÑO 2022”				
Cantón:	Alausí		Vía de Estudio:	Esteban Orozco/E47 entre Pedro Dávila y Colombia
INFRAESTRUCTURA VIAL				
	Abscisas	Abscisas	Abscisas	Imágenes
	0+000 0+200	0+200 0+400	0+400 0+481

Sentido	El sentido de la vía de estudio es de Este / Oeste			
N.º de carriles	La vía tiene 1 carril por sentido			
Ancho de carril	El ancho de carril es de 7,80m	El ancho de carril es de 7,72m	El ancho de carril es de 9,20m	
Capa de rodadura	La capa de rodadura está hecha de adoquín			
Parterre	En la vía de evaluación no existe parterre			
Cuneta	No existe cuneta en la vía de estudio			
Iluminación	La iluminación está instalada correctamente

Drenaje	La vía de estudio si cuenta con drenaje			
Berma	No posee berma la vía			
Acera	La acera se encuentra construida de adoquín y tiene una dimensión de 3,20m	La acera se encuentra construida de adoquín y tiene una dimensión de 2,57m	La acera se encuentra construida de adoquín y tiene una dimensión de 1.2m	
Análisis:	La vía Esteban Orozco / E47 es de sentido Este / Oeste, se constituye de 1 carril por sentido, tiene una capa de rodadura y acera construida de adoquín, posee iluminación y drenaje, pero la vía no tiene parterre, cuneta ni berma.			
SEÑALIZACIÓN HORIZONTAL

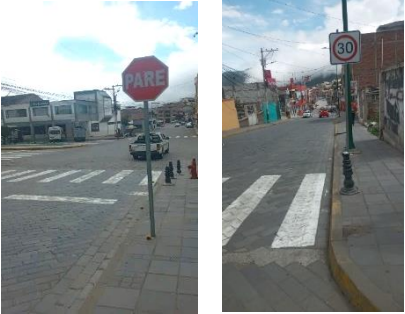
Ceda el paso	No posee la señalética ceda el paso		Si posee la señalética ceda el paso	
Una vía	No tiene la señalética doble vía			
Doble vía	Si cuenta con la señalética doble vía			
Disminuya velocidad	La vía no tiene la señalética disminuya la velocidad			
Prohibido girar en U	No posee la señalética prohibida girar en U			
No estacionar	En la vía de estudio si existe la señalética no estacionar			
Zona escolar	No tiene la señalética de zona escolar			
No pesado	No posee la señalética			
Análisis:	La vía Esteban Orozco / E47 cuenta con la señalética de: pare, ceda el paso, doble vía y no estacionar la mayoría se encuentra en buenas condiciones

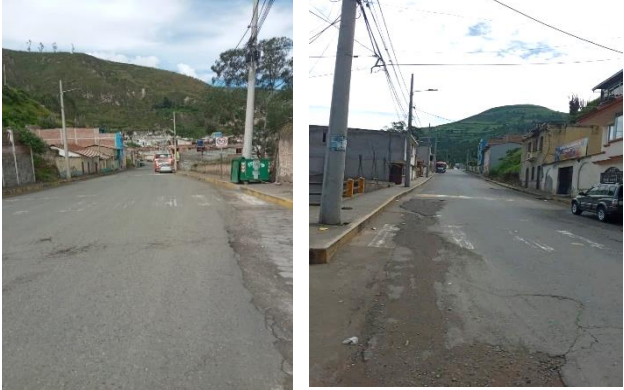
0+000 0+200	0+200 0+394	
Línea de separación de carril	No existe línea de separación de carril		
Línea de borde de calzada	No cuenta con la línea de borde de calzada	Si cuenta con la línea de borde de calzada	
Línea de separación de flujos opuestos	No tiene la línea de separación de flujos opuestos		
Línea de prohibición de estacionamiento	No posee la línea de prohibición de estacionamiento		
Línea de pare	No tiene la señalética línea pare	Si tiene la señalética línea pare	
Línea reductora de velocidad	No existe este tipo de señal en el tramo de estudio.	Si existe este tipo de señal en el tramo de estudio.	
Línea de cruce cebra	No cuenta con la línea de cruce cebra	Si cuenta con la línea de cruce cebra	
Análisis	En la vía Colombia la señalización horizontal es regular debido a que la señalética de línea de borde, línea pare, línea de reductora de velocidad y línea de cruce cebra solo existe en algunos puntos y en otros no, y por otro lado la señalética de: línea de separación de carril, línea de separación de flujos opuestos y línea de prohibición de estacionamiento, no están demarcadas en la vía de estudio.

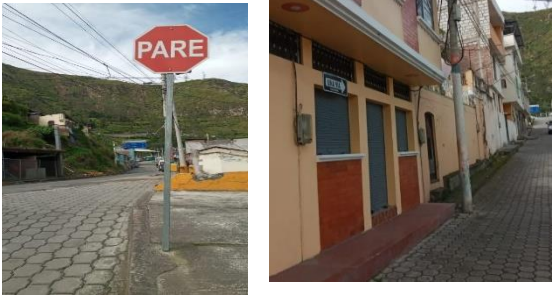
0+000 0+200	0+200 0+394	
Pare	No existe la señalética pare	Si existe la señalética pare	
Ceda el paso	No posee la señalética ceda el paso		
Una vía	Si cuenta con la señalética una vía		
Doble vía	No existe la señalética doble vía		
Disminuya velocidad	La vía no tiene la señalética disminuya la velocidad		
Prohibido girar en U	Carece de la señalética prohibido girar en U		
No estacionar	En la vía de estudio no existe la señalética no estacionar		
Zona escolar	No tiene la señalética de zona escolar		
No pesado	No posee la señalética		
Análisis:	En la vía Colombia no existen algunas señaléticas verticales como son: ceda el paso, disminuya la velocidad prohibida girar en U, no estacionar, zona escolar y no pesado, las cuales son de mucha importancia para guiar a los conductores y peatones.

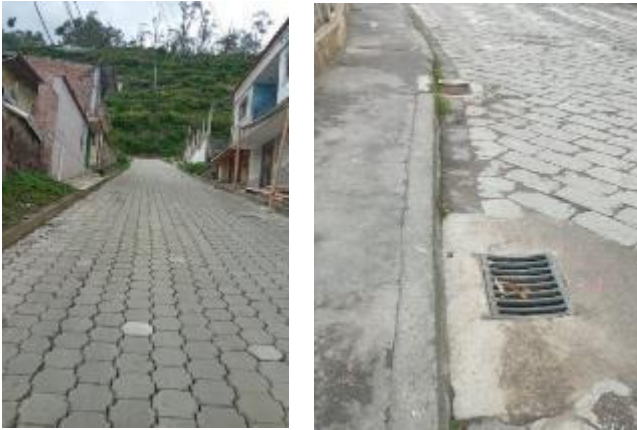
Cantón:	Alausí	Vía de Estudio:	Venezuela entre Cristóbal Palacios y Nicaragua
INFRAESTRUCTURA VIAL			
	Abscisas 0+000 0+200	Abscisas 0+200 0+382

Sentido	El sentido de la vía de estudio es de Norte / Sur		
N.º de carriles	La vía tiene 1 carril por sentido		
Ancho de carril	El ancho de carril es de 6,40m	El ancho de carril es de 6,80m	
Capa de rodadura	La capa de rodadura está hecha de adoquín		
Parterre	En la vía de evaluación no existe parterre		
Cuneta	No existe cuneta en la vía de estudio		
Iluminación	La iluminación está instalada correctamente		
Drenaje	La vía de estudio si cuenta con drenaje		
Berma	No posee berma la vía		
Acera	La acera se encuentra construida de hormigón y tiene una dimensión de 1,30m	La acera se encuentra construida de hormigón y tiene una dimensión de 1,22m	
Análisis:	La vía Venezuela es de sentido Norte / Sur, tiene un carril por sentido, su capa de rodadura está hecha de adoquín y la acera de hormigón, tiene iluminación y drenaje instaladas correctamente, pero no posee parterre, cuneta, ni berma en toda la vía.

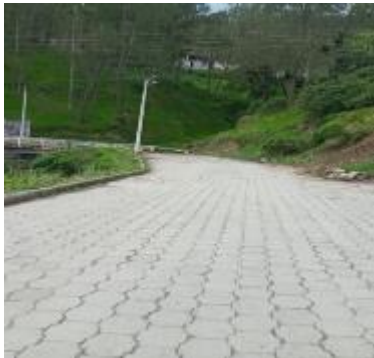
Línea de borde de calzada	No cuenta con la línea de borde de calzada		
Línea de separación de flujos opuestos	No tiene la línea de separación de flujos opuestos		
Línea de prohibición de estacionamiento	No posee la línea de prohibición de estacionamiento		
Línea de pare	No tiene la señalética línea pare		
Línea reductora de velocidad	No existe este tipo de señal en el tramo de estudio.		
Línea de cruce cebra	No cuenta con la línea de cruce cebra		
Análisis	En la vía Uruguay no existe señalización horizontal en toda la zona de evaluación, lo cual ocasiona un problema en el sector dado que la circulación vehicular y peatonal debe ser guiada regulada para que esta pueda llevarse a cabo de manera segura, cómoda, fluida y ordenada, brindando información adecuada a los usuarios.		
SEÑALIZACIÓN VERTICAL

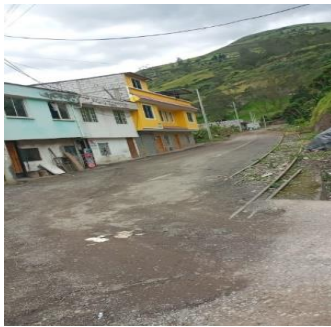
Ceda el paso	No posee la señalética ceda el paso		
Una vía	No cuenta con la señalética una vía		
Doble vía	No existe la señalética doble vía		
Disminuya velocidad	La vía no tiene la señalética disminuya la velocidad		
Prohibido girar en U	Carece de la señalética prohibido girar en U		
No estacionar	En la vía de estudio no existe la señalética no estacionar		
Zona escolar	No tiene la señalética de zona escolar		
No pesado	No posee la señalética		
Análisis:	En la vía Uruguay no cuenta con ningún tipo de señalética vertical, lo cual se analiza que por este motivo existen accidentes de tránsito puesto que los usuarios no obtienen información clara.

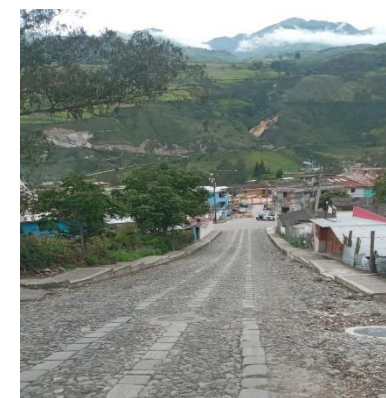
Cuneta	No existe cuneta en la vía de estudio					
Iluminación	La iluminación está instalada correctamente					
Drenaje	La vía de estudio si cuenta con drenaje					
Berma	No posee berma la vía					
Acera	La acera se encuentra construida de hormigón y tiene una dimensión de 1,60m	La acera se encuentra construida de hormigón y tiene una dimensión de 1,72m	La acera se encuentra construida de adoquín y tiene una dimensión de 1,65m	La acera se encuentra construida de adoquín y tiene una dimensión de 1,56m	La acera se encuentra construida de adoquín y tiene una dimensión de 1,42m	La acera se encuentra construida de adoquín y tiene una dimensión de 1,42m

Análisis:	La vía Argentina se encuentra en mantenimiento y es de sentido Oeste / Este, doble vía y tiene un carril por sentido, su infraestructura vial se caracteriza por tener capa de rodadura de adoquín y hormigón, la acera está construida de hormigón y adoquín, a su vez también tiene parterre desde las abscisas 0+400 hasta 0+800, iluminación, drenaje, pero no posee cuneta, ni berma.
------------------	--

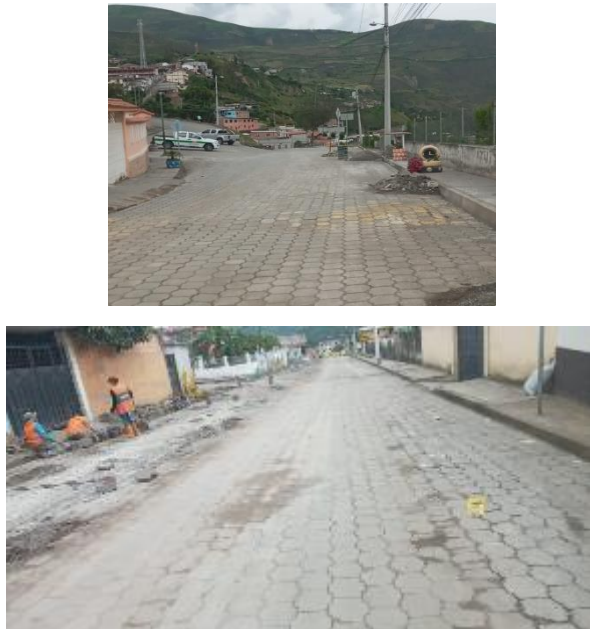
Línea de separación de carril	No existe línea de separación de carril						
Línea de borde de calzada	No cuenta con la línea de borde de calzada						
Línea de separación de flujos opuestos	No tiene la línea de separación de flujos opuestos						
Línea de prohibición de estacionamiento	No posee la línea de prohibición de estacionamiento						
Línea de pare	No tiene la señalética línea pare						
Línea reductora de velocidad	Si existe este tipo de señal en el tramo de estudio.	No existe este tipo de señal en el tramo de estudio.	Si existe este tipo de señal en el tramo de estudio.	No existe este tipo de señal en el tramo de estudio.			
Línea de cruce cebra	No cuenta con la línea de cruce cebra					Si cuenta con la línea de cruce cebra

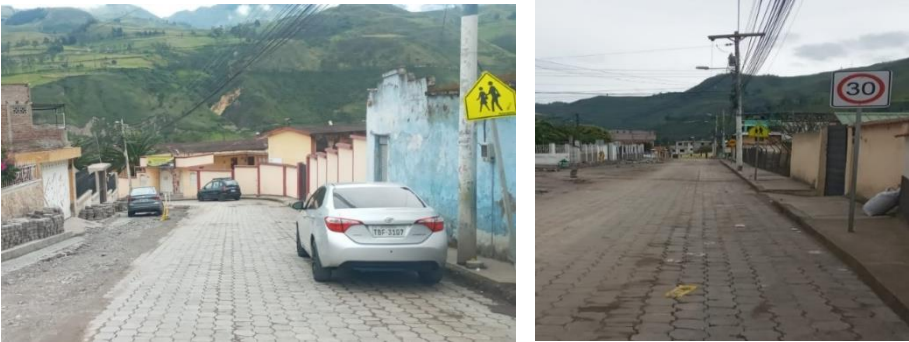
Análisis:	En la vía Argentina hay escasas de señalética vertical lo cual se es necesario contar con una correcta distribución de señalética, para que los conductores y peatones puedan guiarse de manera eficiente

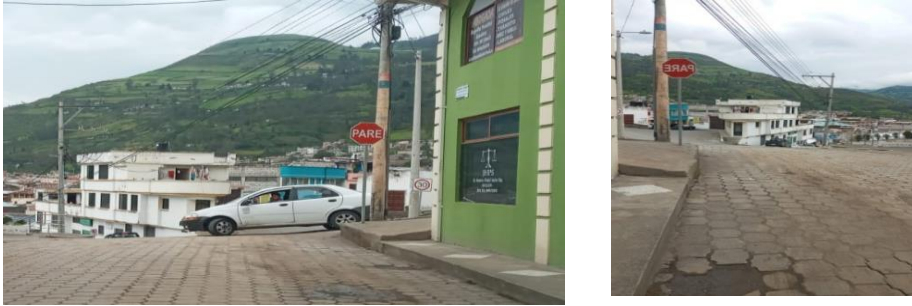
Análisis:	En la vía México se observa que la señalética vertical que existe es la del pare en la abscisa 0+000 - 0+200 y 0+400 – 0+502 y las que no se encuentran implementadas son: ceda el paso, una vía, doble vía, disminuya la velocidad, prohibido girar en U, no estacionar, zona escolar y no pesado.

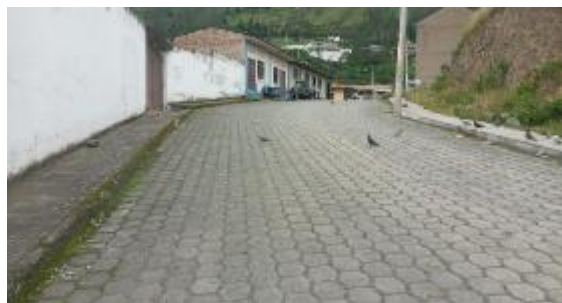
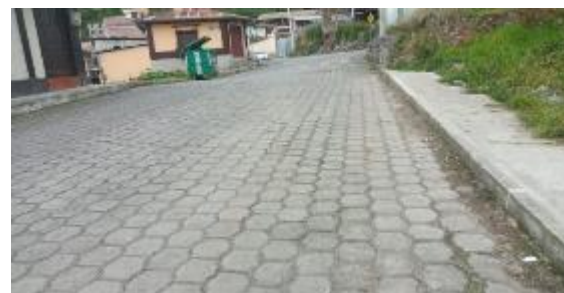
Abscisas 0+000 - 0+200	Abscisas 0+200 - 0+260
Sentido	El sentido de la vía de estudio es de Oeste / Este	
N.º de carriles	La vía tiene 1 carril por sentido	
Ancho de carril	El ancho de carril es de 7,10m	El ancho de carril es de 7,20m
Capa de rodadura	La capa de rodadura está hecha de adoquín	
Parterre	En la vía de evaluación no existe parterre	
Cuneta	No existe cuneta en la vía de estudio	
Iluminación	La iluminación está instalada correctamente	
Drenaje	La vía de estudio si cuenta con drenaje	
Berma	No posee berma la vía	
Acera	La acera se encuentra construida de hormigón y tiene una dimensión de 1,28m	La acera se encuentra construida de hormigón y tiene una dimensión de 0,75m

Análisis:	La vía Vicente Moreno es de sentido Oeste / Este, tiene un carril por sentido, su infraestructura vial se caracteriza por tener capa de rodadura de adoquín y la acera de hormigón, a su vez también tiene iluminación y drenaje en adecuadas condiciones, pero no posee parterre, cuneta, ni berma.	
SEÑALIZACIÓN HORIZONTAL		
	Abscisas	Abscisas
	0+000 - 0+200	0+200 - 0+260
Línea de separación de carril	No existe línea de separación de carril	
Línea de borde de calzada	No cuenta con la línea de borde de calzada	
Línea de separación de flujos opuestos	No tiene la línea de separación de flujos opuestos	
Línea de prohibición de estacionamiento	No posee la línea de prohibición de estacionamiento	
Línea de pare	No tiene la señalética línea pare	
Línea reductora de velocidad	No existe este tipo de señal en el tramo de estudio.	
Línea de cruce cebra	Si cuenta con la línea de cruce cebra

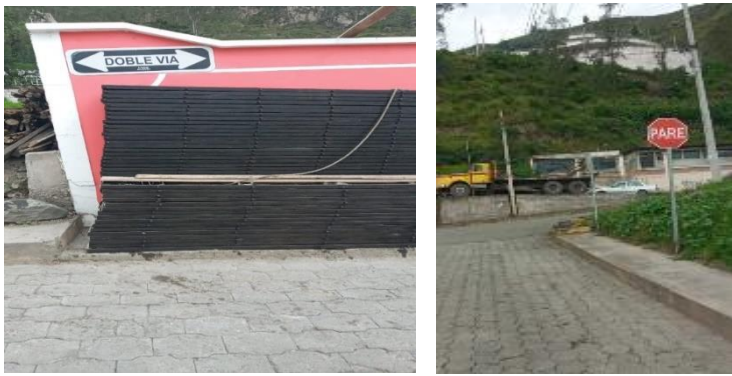
En la vía Vicente Moreno la señalética horizontal es regular debido a que no posee línea de separación, línea de borde de calzada, línea de separación de flujos opuestos, línea de prohibición de estacionamiento, línea de pare, ni línea reductora de velocidad y si tiene línea de cruce cebra, pero las demarcaciones se encuentran deterioradas.	
SEÑALIZACIÓN VERTICAL		
	Abcisas 0+000 - 0+200	Abcisas 0+200 - 0+260
Pare	Si existe la señalética pare	
Ceda el paso	No posee la señalética ceda el paso	
Una vía	No cuenta con la señalética una vía	
Doble vía	Si existe la señalética doble vía	
Disminuya velocidad	La vía no tiene la señalética disminuya la velocidad	
Prohibido girar en U	Carece de la señalética prohibido girar en U	
No estacionar	En la vía de estudio no existe la señalética no estacionar	
Zona escolar	Si tiene la señalética de zona escolar	
No pesado	No posee la señalética

Análisis:	En la vía Vicente Moreno existe la señalética pare, doble vía y zona escolar, pero no se encuentra implementado la señalética ceda el paso, una vía, doble vía, disminuya la velocidad, prohibido girar en U, no estacionar y no pesados, esto conlleva a que los conductores no dispongan de la información necesaria y realicen contraindicaciones en la vía

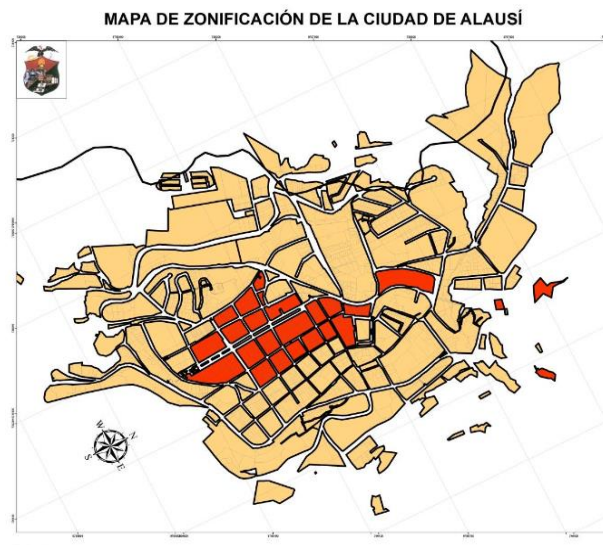
Ilustración 1-4: Mapa de zonificación de la ciudad de Alausí

Zonas	
zona 1	Residencial
zona 2	Comercial
Descripción	Número
Manzanas dentro de la zona Residencial	140
Manzanas dentro de la zona Comercial	34

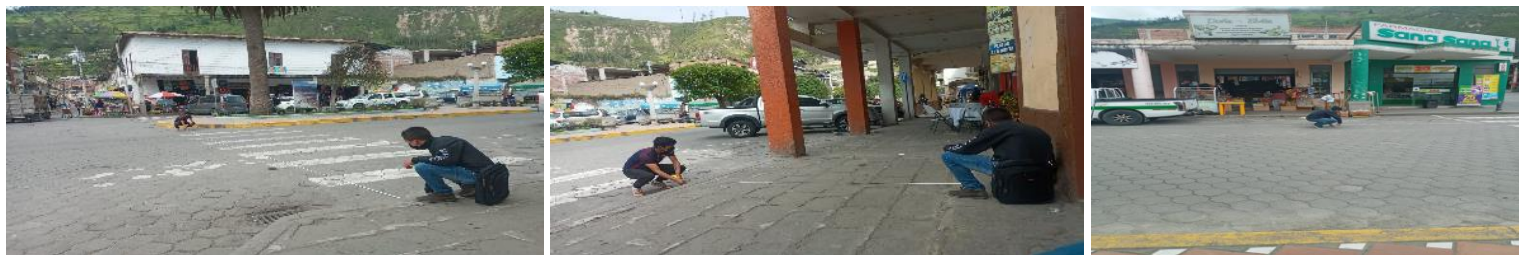
Fotografías de levantamiento de información en infraestructura vial, señaléticas horizontales y verticales
