**EVALUACIÓN DEL TRÁFICO DEL TERMINAL TERRESTRE**  
**SUR DEL CANTÓN AMBATO EN EL AÑO 2021**

**Trabajo de Titulación**

**Tipo:** Proyecto de Investigación

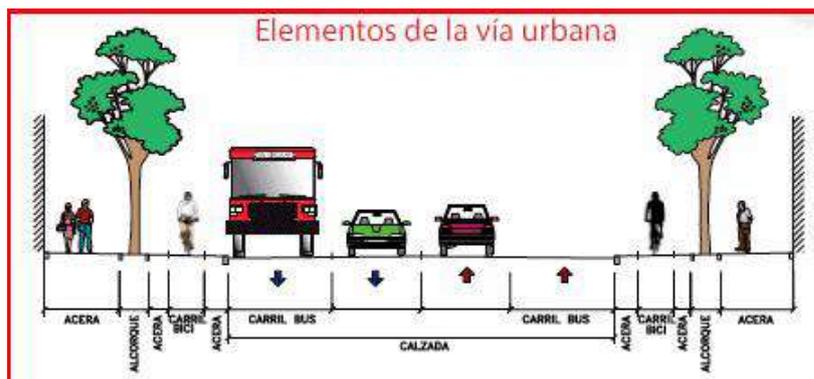
**Figura 1-1:** Elementos de la vía urbana  
Fuente: (Edusoft Ltda., 2012).

- Calzada
- Carril
- Acera
- Berma
- Sistema de drenaje
- Separadores de Carril
- Señalización Horizontal y Vertical

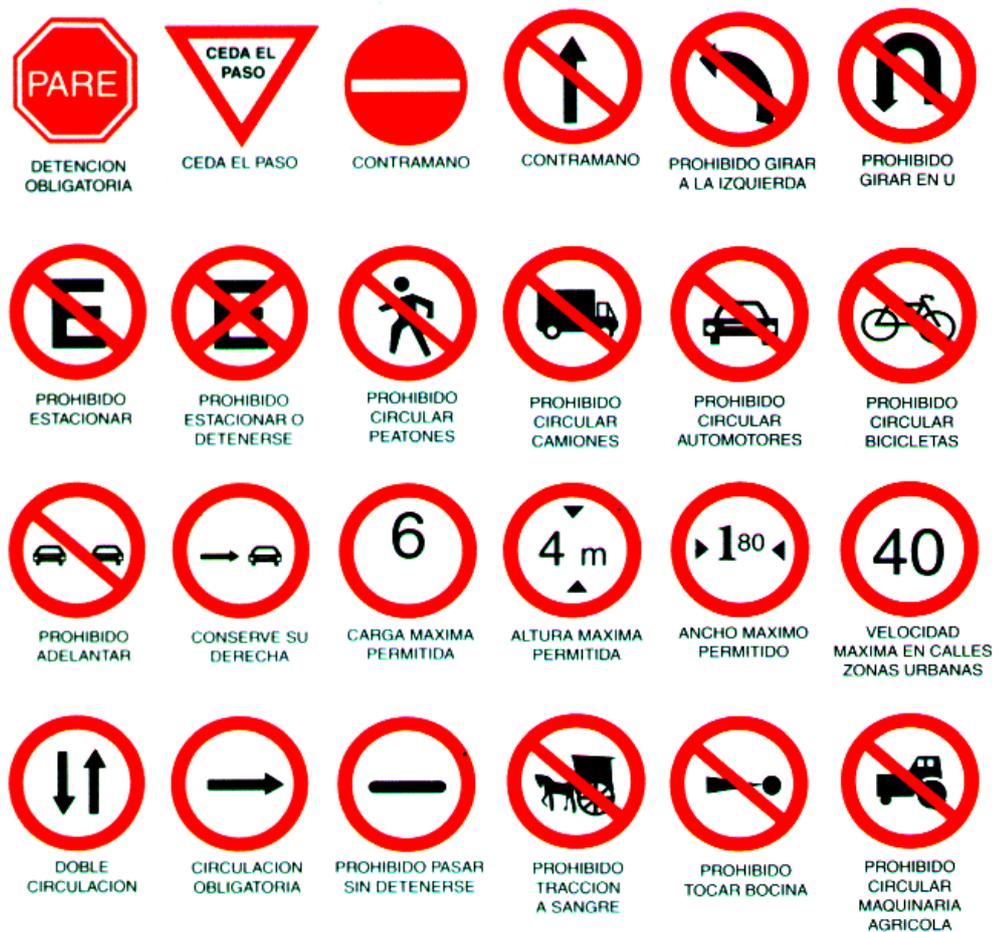
**Figura 2-1:** Señales de reglamentación  
Fuente: (ICPAE, 2015).

La señalización vial vertical es el conjunto de símbolos. La superficie en la que están desarrollados es en una placa que tiene de base un poste, al ubicar estas señales permiten regular e informar sobre la infraestructura viaria y prevenir algún tipo de incidente vial.

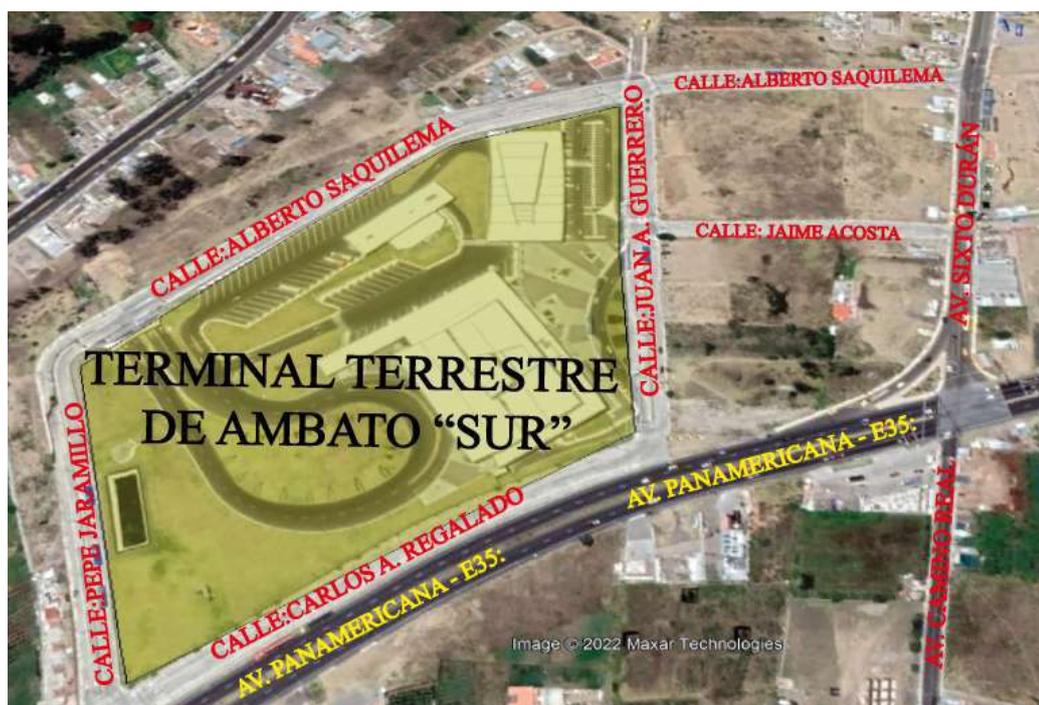
**Figura 1-3:** Zona de estudio

El levantamiento de información se realizó a lo largo de las avenidas circundantes del terminal terrestre de sur de Ambato, a continuación, se puede apreciar de mejor manera:

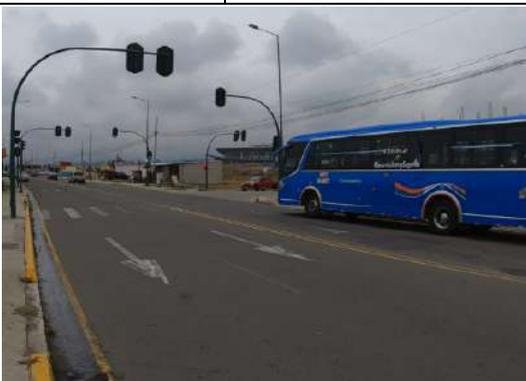
<b>ALINEAMIENTO Y SECCIÓN TRANSVERSAL</b>		
<b>DISTANCIA DE VISIBILIDAD</b> ¿Es adecuada la distancia de visibilidad provista en intersecciones y cruces? (por ejemplo, peatones, ciclistas)	Si, se tiene de buena visibilidad en las intersecciones	Por el ancho de la vía se puede observar con facilidad las intersecciones
<b>VELOCIDAD DE PROYECTO</b> ¿La velocidad de operación de la vía es acorde con la señalización vertical y horizontal? 50Km/h	No es acorde	No se dispone de una señal de la velocidad de operación de la vía.
<b>LEGIBILIDAD PARA CONDUCTORES</b> ¿Está claramente definido el alineamiento de la calzada?	Si	Se puede identificar la señalización horizontal en la calzada

¿La línea de la iluminación de la vía, o los postes, sigue la alineación de la vía?	Si	Se dispone de iluminación en la vía
<b>ANCHOS</b>		
¿Las isletas y la faja separadora central tienen anchura adecuada para los probables usuarios?	Si	Tiene un ancho de 0,10 m. Según la norma RTE INEN 04 parte 2, debe brindar seguridad entre los flujos vehiculares.
¿La anchura de los carriles auxiliares (aceleración y desaceleración) y de la calzada es adecuada para el volumen y composición del tránsito?	Si	Es adecuada ya que dispone de un ancho de carril de 3,30 m sentido Norte/Sur 3,20 m sentido Sur/Norte
<b>ACOTAMIENTOS</b>		
¿La anchura de los acotamientos es adecuado para permitir a los conductores recuperar el control al salirse de la calzada?	No	No dispone de berma sin embargo al ser una vía de operación de 50Km/h el conductor dispone del suficiente espacio para controlar el vehículo
¿Los acotamientos se encuentran pavimentados?	Si	Toda la vía se encuentra asfaltada en su totalidad en el sector de estudio

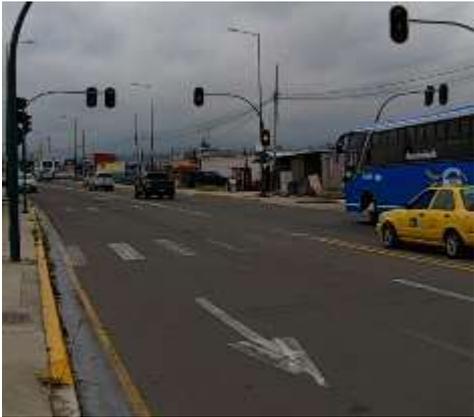
<b>VISIBILIDAD</b>		
¿La presencia de la intersección es obvia para todos los usuarios?	Si	Se encuentra señalización horizontal y vertical en la zona de estudio
¿La distancia de visibilidad es apropiada para todos los movimientos y todos los usuarios?	Si	Es adecuada ya que se encuentra señalizada tanto para, conductores y peatones (personas con discapacidad).
¿La distancia de visibilidad es adecuada para advertir a los vehículos que van entrando o saliendo?	Si	Por qué no existe obstáculos que limiten la visibilidad del conductor

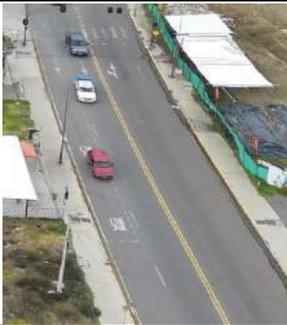
¿Las marcas del pavimento y señales que regulan la intersección son adecuadas?	Si	Se encuentran de acuerdo a la norma establecida RTE INEN-004 PARTE 2. Sin embargo existe un leve deterioro.
¿La trayectoria de los vehículos en la intersección es delineada correctamente (flechas, rayas canalizadoras, etc.)?	Si	Existe señalización horizontal de acuerdo a lo establecido en RTE INEN-004 PARTE 2.
La demarcación y delineación es adecuada: ¿Para la función de la vía?	Si	-----
¿Constante a lo largo de la vía?	Si	-----
¿Eficaz bajo todas las condiciones esperadas? (día, noche, superficie seca o mojada, con la salida o entrada de sol, con la luz de los focos de los vehículos que se aproximan)	No	Actualmente se tiene un deterioro de la señalización horizontal.
¿La calzada tiene línea central, línea separadora de carriles y línea para acotamientos?	Si	
¿Es suficiente el contraste entre las rayas y el color del pavimento?	No	Se encuentran deterioradas por el tránsito vehicular

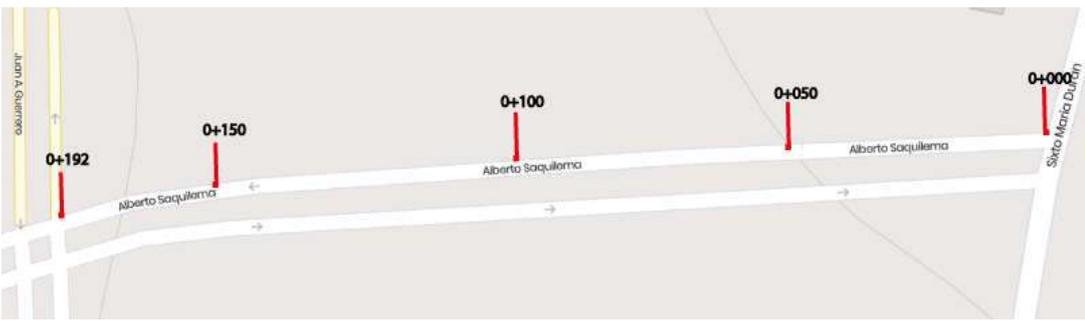
<b>Tipo de material de la acera</b>	Hormigón	Se pudo evidenciar un desperfecto en el tramo 0+050 m el con una tapa de un sumidero de 1,05 m x 0,90 m
	Dimensión 1,45 m de ancho y 192 m de largo

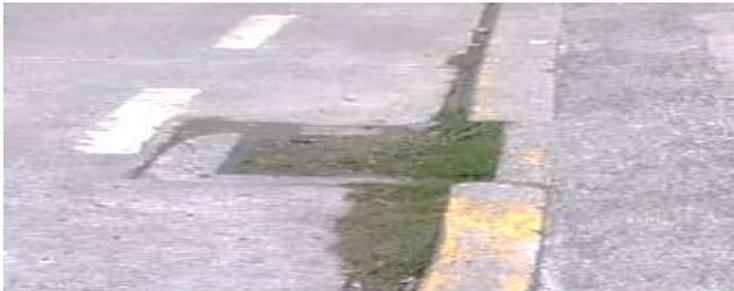
¿Los acotamientos se encuentran pavimentados?	Si	Toda la vía se encuentra pavimentada en su totalidad en el sector de estudio
¿Los acotamientos se encuentran en buen estado?	Si	
<b>DRENAJE</b>		
¿Los canales para drenaje al borde de la vía y las paredes de las alcantarillas pueden ser atravesados en forma segura por los vehículos?	Si	Dispone de rejillas metálicas todos los drenajes, además no obstruyen el paso sin embargo todos necesitan mantenimiento. Existen 4 por sentido.
¿Los bordillos, lavaderos y alcantarillas funcionan en forma adecuada?	Si	Funcionan pero necesita mantenimiento
¿Los acotamientos se encuentran en buen estado?	No

<b>VISIBILIDAD</b>		
¿La presencia de la intersección es obvia para todos los usuarios?	Si	Se encuentra señalización horizontal y vertical en la zona de estudio
¿La distancia de visibilidad es apropiada para todos los movimientos y todos los usuarios?	Si	Es adecuada ya que se encuentra señalizada tanto para, conductores y peatones (personas con discapacidad).

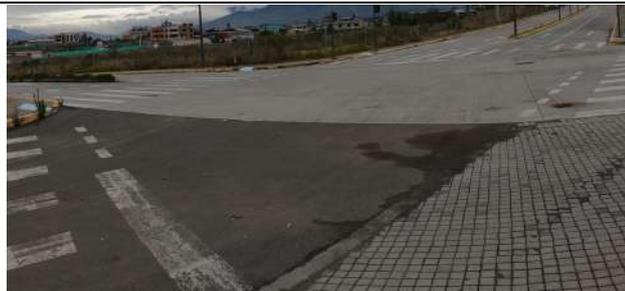
¿La iluminación está instalada correctamente?	No	No se dispone de iluminación en la vía en estudio.
¿Hay obstáculos en el camino que interrumpe total o parcialmente la iluminación (por ejemplo árboles)?	No	
¿Los postes del alumbrado son un riesgo al borde de la vía?	No	No se dispone de iluminación.
¿Los postes son frágiles o colapsables?	No	
¿La iluminación crea confusiones o efectos engañosos en la señalización vertical?	No

¿Toda la señalización vertical es clara y visible?	No	Se dispone únicamente de señalización del nombre de las calles
--	----	--

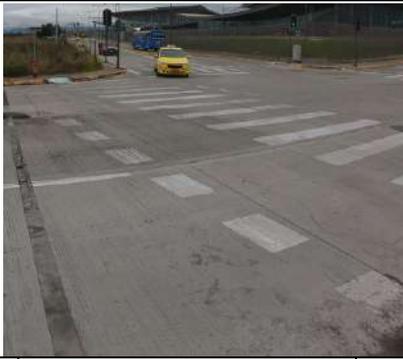
¿Las marcas del pavimento y señales que regulan la intersección son adecuadas?	Si	Se encuentran de acuerdo a la norma establecida RTE INEN-004 PARTE 2. Sin embargo existe un leve deterioro.
¿La trayectoria de los vehículos en la intersección es delineada correctamente (flechas, rayas canalizadoras, etc.)?	Si	Existe señalización horizontal de acuerdo a lo establecido en RTE INEN-004 PARTE 2.
La demarcación y delineación es adecuada: ¿Para la función de la vía?	Si	-----
¿Constante a lo largo de la vía?	Si	-----
¿Eficaz bajo todas las condiciones esperadas? (día, noche, superficie seca o mojada, con la salida o entrada de sol, con la luz de los focos de los vehículos que se aproximan)	No	Actualmente se tiene un deterioro de la señalización horizontal.
¿La calzada tiene línea central, línea separadora de carriles y línea para acotamientos?	Si	
¿Es suficiente el contraste entre las rayas y el color del pavimento?	No	Se encuentran deterioradas por el tránsito vehicular

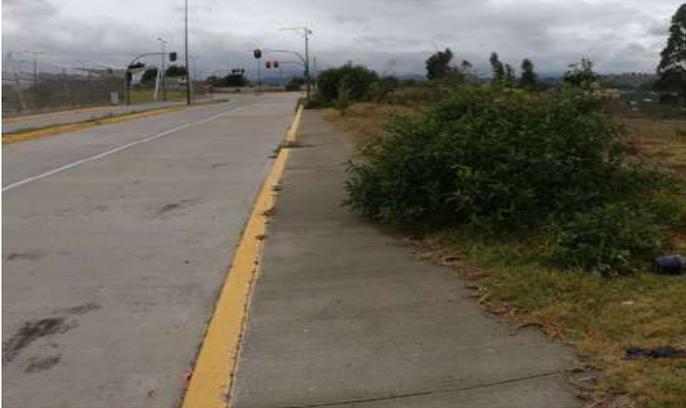
¿Los acotamientos se encuentran en buen estado?	Si	
<b>DRENAJE</b>		
¿Los canales para drenaje al borde de la vía y las paredes de las alcantarillas pueden ser atravesados en forma segura por los vehículos?	Si	Dispone de rejillas metálicas todos los drenajes, además no obstruyen el paso sin embargo 6 del sentido Este/Oeste necesitan mantenimiento. Existen 6 por sentido.
¿Los bordillos, lavaderos y alcantarillas funcionan en forma adecuada?	Si	Funcionan pero necesita mantenimiento

<b>VISIBILIDAD</b>		
¿La presencia de la intersección es obvia para todos los usuarios?	Si	Se encuentra señalización horizontal y vertical en la zona de estudio
¿La distancia de visibilidad es apropiada para todos los movimientos y todos los usuarios?	Si	Es adecuada ya que se encuentra señalizada tanto para conductores y peatones (personas con discapacidad).
¿La distancia de visibilidad es adecuada para advertir a los vehículos que van entrando o saliendo?	Si	Por qué no existe obstáculos que limiten la visibilidad del conductor

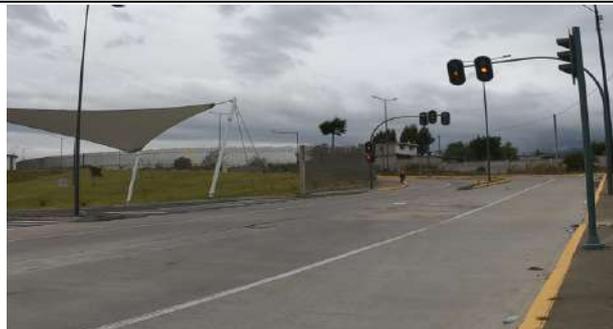
¿La iluminación está instalada correctamente?	Si	No se dispone de iluminación en la vía en estudio.
¿Hay obstáculos en el camino que interrumpe total o parcialmente la iluminación (por ejemplo árboles)?	No	
¿Los postes del alumbrado son un riesgo al borde de la vía?	No	No se encuentran instalados en el parterre a una distancia de 40 m entre cada uno
¿Los postes son frágiles o colapsables?	No	Son metálicos
¿La iluminación crea confusiones o efectos engañosos en la señalización vertical?	No

¿Toda la señalización vertical es clara y visible?	No	Se dispone únicamente de señalización del nombre de las calles
--	----	--

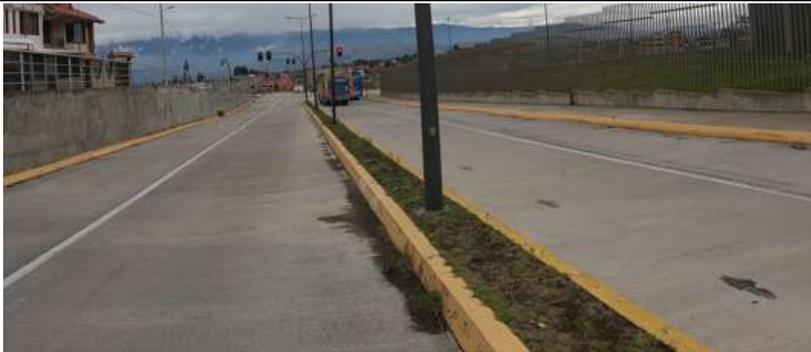
¿Las marcas del pavimento y señales que regulan la intersección son adecuadas?	Si	Se encuentran de acuerdo a la norma establecida RTE INEN-004 PARTE 2. Sin embargo existe un leve deterioro.
¿La trayectoria de los vehículos en la intersección es delineada correctamente (flechas, rayas canalizadoras, etc.)?	Si	Existe señalización horizontal de acuerdo a lo establecido en RTE INEN-004 PARTE 2.
La demarcación y delineación es adecuada: ¿Para la función de la vía?	Si	-----
¿Constante a lo largo de la vía?	Si	-----
¿Eficaz bajo todas las condiciones esperadas? (día, noche, superficie seca o mojada, con la salida o entrada de sol, con la luz de los focos de los vehículos que se aproximan)	No	Actualmente se tiene un deterioro de la señalización horizontal.
¿La calzada tiene línea central, línea separadora de carriles y línea para acotamientos?	Si	
¿Es suficiente el contraste entre las rayas y el color del pavimento?	No	Se encuentran deterioradas por el tránsito vehicular

<b>RESUMEN DE LA SEÑALIZACIÓN HORIZONTAL</b>		
Línea de separación de carril	Ancho: 100 mm Color: Blanco	
Línea de prohibición de estacionamiento en bordillo	Ancho: 110 mm Color: Amarillo	
Línea de pare	Ancho: 400 mm Separación con líneas de cruce peatonal: 850 mm Color: Blanco	Sin embargo la distancia entre la línea de pare y la línea de cruce peatonal no se cumple según lo establecido en la RTE INEN-004 PARTE 2. Que establece la distancia de 2 m, además la separación de las líneas de paso peatonal debe tener una distancia de 3 m como mínimo.
Líneas de cruce peatonal en intersección semafórica	Ancho: 400 mm Separación: 180mm Color: Blanco	
Fecha recta y de viraje	Color: Blanco	
<b>PAVIMENTOS</b>		
¿El borde del pavimento presenta un estado satisfactorio?	Si	No se evidencia deterioro
¿La transición desde la calzada a la berma está libre de peligros?	Si	Se encuentra libre de obstáculos
¿Si existen pavimentos deteriorados, se han quitado, o se han tratado?	Si	Se observó pavimento en perfectas condiciones

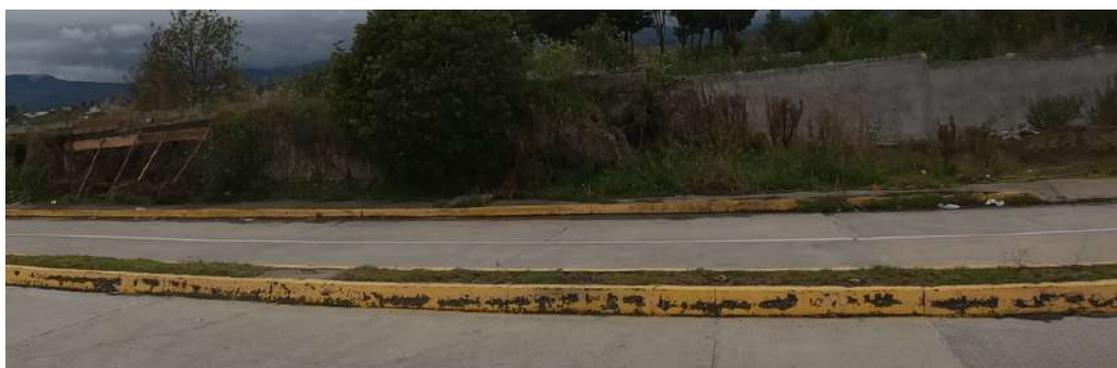
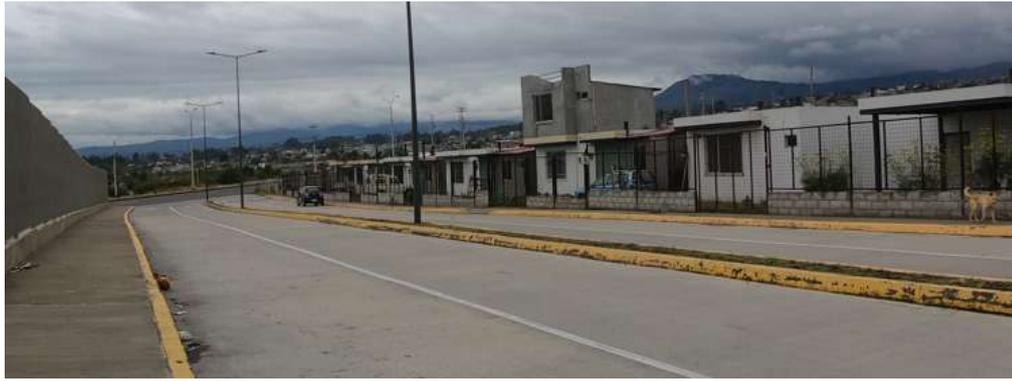
¿La presencia de la intersección es obvia para todos los usuarios?	Si	Se encuentra señalización horizontal y vertical no dispone en la zona de estudio
¿La distancia de visibilidad es apropiada para todos los movimientos y todos los usuarios?	Si	Es adecuada ya que se encuentra señalizada tanto para, conductores y peatones (personas con discapacidad).
¿La distancia de visibilidad es adecuada para advertir a los vehículos que van entrando o saliendo?	Si	Por qué no existe obstáculos que limiten la visibilidad del conductor

¿Los conflictos vehiculares son manejados en forma segura?	NO	No dispone de señalización vertical del sistema semafórico
¿La intersección toma en cuenta todo tipo de vehículos?	Si	Debido a que la dimensión de la vía permite que transite todo tipo de vehículos.

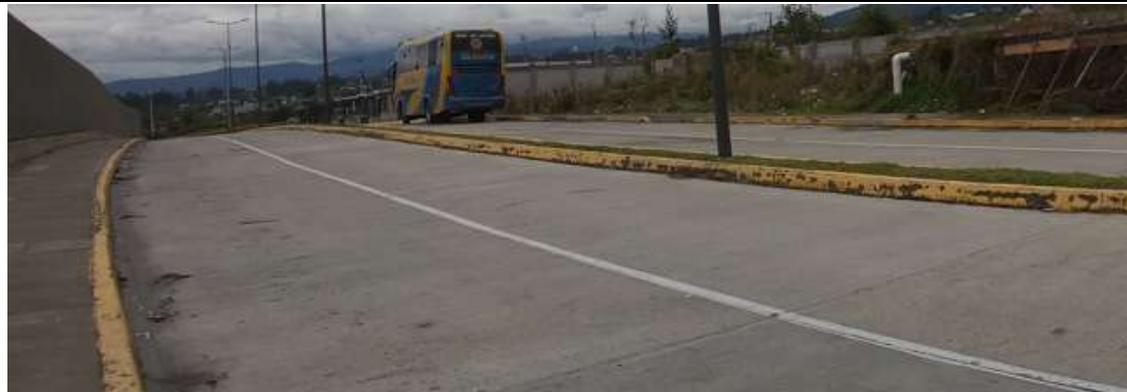
**SEÑALIZACIÓN VERTICAL**

¿Toda la señalización vertical es clara y visible?	No	Se dispone únicamente de señalización del nombre de las calles
--	----	--

Señal de nombre de las vías	2	1 señal entre 0+000 (sentido Norte/Sur) 1 señal entre 0+195 (sentido Sur/Norte)
-----------------------------	---	--

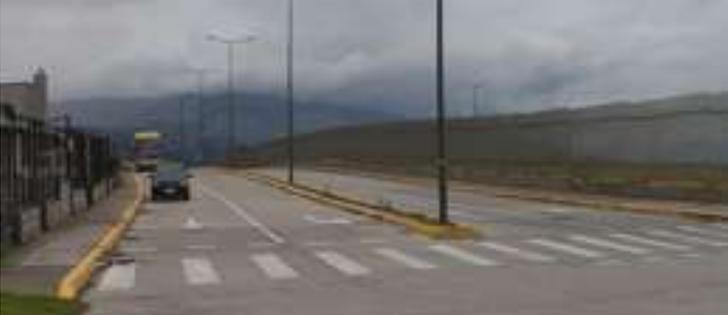
<b>SEÑALIZACIÓN HORIZONTAL</b>

¿Las marcas del pavimento y señales que regulan la intersección son adecuadas?	Si	Se encuentran de acuerdo a la norma establecida RTE INEN-004 PARTE 2. Sin embargo existe un leve deterioro.
¿La trayectoria de los vehículos en la intersección es delineada correctamente (flechas, rayas canalizadoras, etc.)?	Si	Existe señalización horizontal de acuerdo a lo establecido en RTE INEN-004 PARTE 2.
La demarcación y delineación es adecuada: ¿Para la función de la vía?	Si	-----
¿Constante a lo largo de la vía?	Si	-----
¿Eficaz bajo todas las condiciones esperadas? (día, noche, superficie seca o mojada, con la salida o entrada de sol, con la luz de los focos de los vehículos que se aproximan)	SI	-----
¿La calzada tiene línea central, línea separadora de carriles y línea para acotamientos?	Si	-----
¿Es suficiente el contraste entre las rayas y el color del pavimento?	SI	-----

<b>RESUMEN DE LA SEÑALIZACIÓN HORIZONTAL</b>		
Línea de separación de carril	Ancho: 100 mm Color: Blanco	
Línea de prohibición de estacionamiento en bordillo	Ancho: 110 mm Color: Amarillo	
Línea de pare	Ancho: 400 mm Separación con líneas de cruce peatonal: 850 mm Color: Blanco	Sin embargo la distancia entre la línea de pare y la línea de cruce peatonal no se cumple según lo establecido en la RTE INEN-004 PARTE 2. Que establece la distancia de 2 m, además la separación de las líneas de paso peatonal debe tener una distancia de 3 m como mínimo.
Líneas de cruce peatonal en intersección semafórica	Ancho: 400 mm Separación: 180mm Color: Blanco	
Fecha recta y de viraje	Color: Blanco	
<b>PAVIMENTOS</b>		
¿El borde del pavimento presenta un estado satisfactorio?	Si	No se evidencia deterioro
¿La transición desde la calzada a la berma está libre de peligros?	Si	Se encuentra libre de obstáculos
¿Si existen pavimentos deteriorados, se han quitado, o se han tratado?	Si	Se observó pavimento en mal estado por el hundimiento de la tapa de una alcantarilla. Ubicación (0+193), radio de 1,20 m

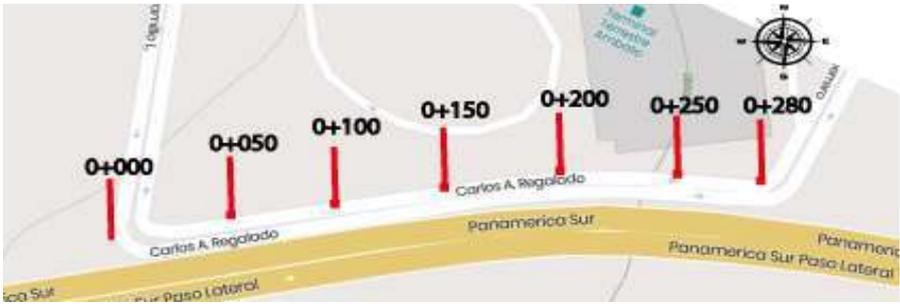
<b>Tipo de material de la acera</b>	Hormigón	Se encuentra en perfecto estado
	Dimensión 2,46 m de ancho y 280 m de largo

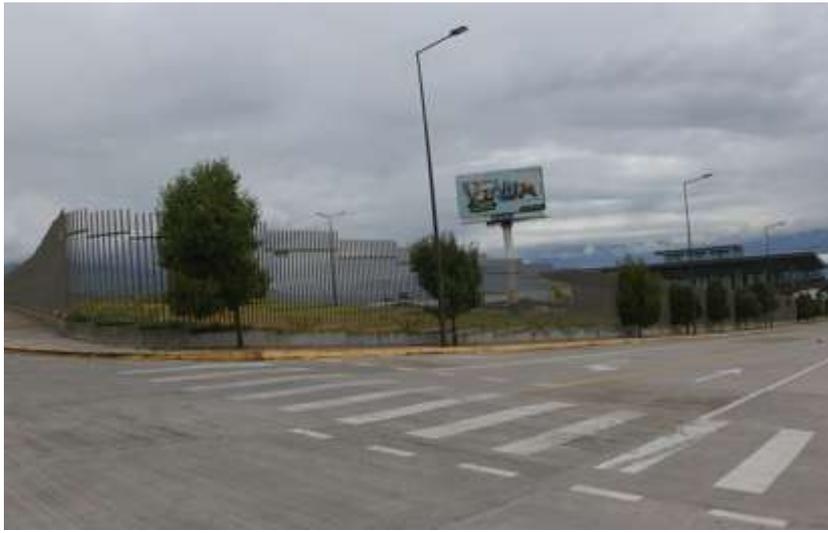
<p>¿La línea de la iluminación de la vía, o los postes, sigue la alineación de la vía?</p>	<p>Si</p>	<p>se dispone de iluminación en la vía</p>
<p><b>ANCHOS</b></p>		
<p>¿Las isletas y la faja separadora central tienen anchura adecuado para los probables usuarios?</p>	<p>Si</p>	<p>Tiene un ancho de 0,10 m. Según la norma RTE INEN 04 parte 2, la línea de separación de flujos vehiculares.</p>
<p>¿La anchura de los carriles auxiliares (aceleración y desaceleración) y de la calzada son adecuados para el volumen y composición del tránsito?</p>	<p>Si</p>	<p>Es adecuada tiene: 3,44 m sentido este/oeste 3,40 m sentido oeste/este</p>
<p><b>ACOTAMIENTOS</b></p>		
<p>¿La anchura de los acotamientos es adecuado para permitir a los conductores recuperar el control al salirse de la calzada?</p>	<p>No</p>	<p>No dispone de berma sin embargo al ser una vía de operación de 50Km/h el conductor dispone del suficiente espacio para controlar el vehículo</p>

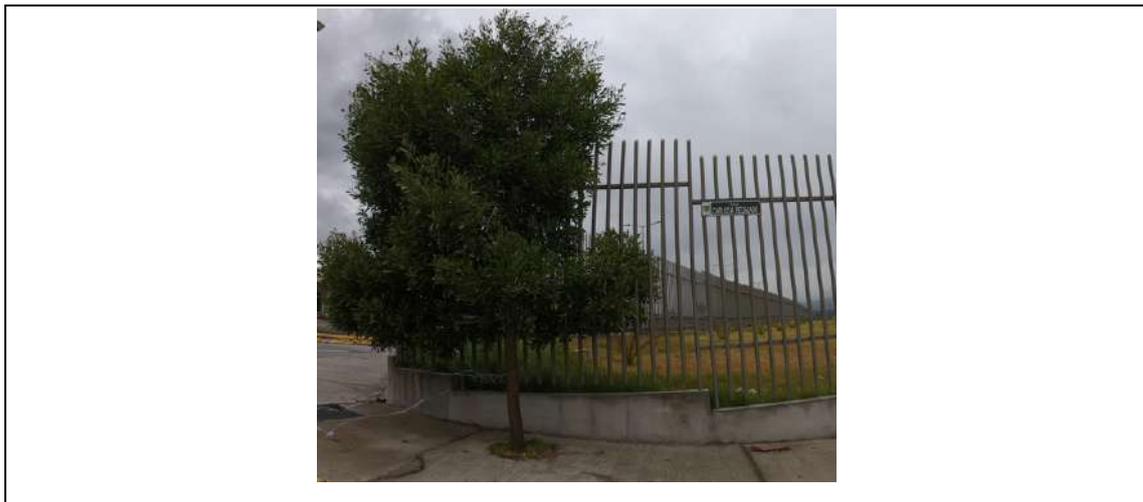
<p>¿Los acotamientos se encuentran pavimentados?</p>	<p>Si</p>	<p>Toda la vía se encuentra pavimentada en su totalidad en el sector de estudio</p>
<p>¿Los acotamientos se encuentran en buen estado?</p>	<p>Si</p>	
<p><b>DRENAJE</b></p>		
<p>¿Los canales para drenaje al borde de la vía y las paredes de las alcantarillas pueden ser atravesados en forma segura por los vehículos?</p>	<p>Si</p>	<p>Dispone de rejillas metálicas todos los drenajes, además no obstruyen el paso sin embargo en esta sección no se requiere mantenimiento.</p>
<p>¿Los bordillos, lavaderos y alcantarillas funcionan en forma adecuada?</p>	<p>Si</p>	<p>Si dispone de 3 drenajes en buen estado</p>
<p>¿Los acotamientos se encuentran en buen estado?</p>	<p>Si</p>

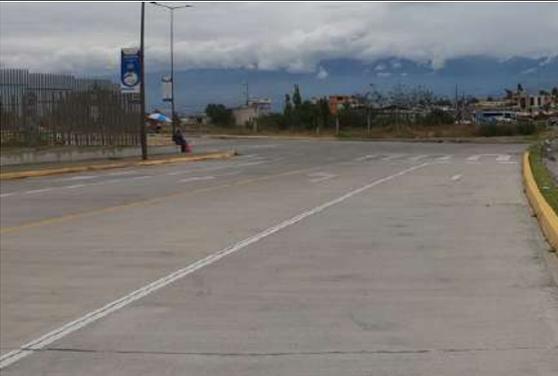
¿Toda la señalización vertical es clara y visible?	No	Se dispone únicamente de señalización del nombre de las calles
<b>LEGIBILIDAD DE LA SEÑALIZACIÓN VERTICAL</b>		
¿Las señales verticales son retroreflectantes o están iluminadas satisfactoriamente?	No	
<b>SOPORTE DE LA SEÑALIZACIÓN VERTICAL</b>		
¿Están los soportes de la señalización vertical fuera de la zona lateral?	No	
<b>RESUMEN DE LA SEÑALIZACIÓN VERTICAL EXISTENTE</b>		
Señal de nombre de las vías	2	1 señal entre 0+012 (sentido este/oeste) 1 señal entre 0+280 (sentido este/oeste)
<b>SEÑALIZACIÓN HORIZONTAL</b>

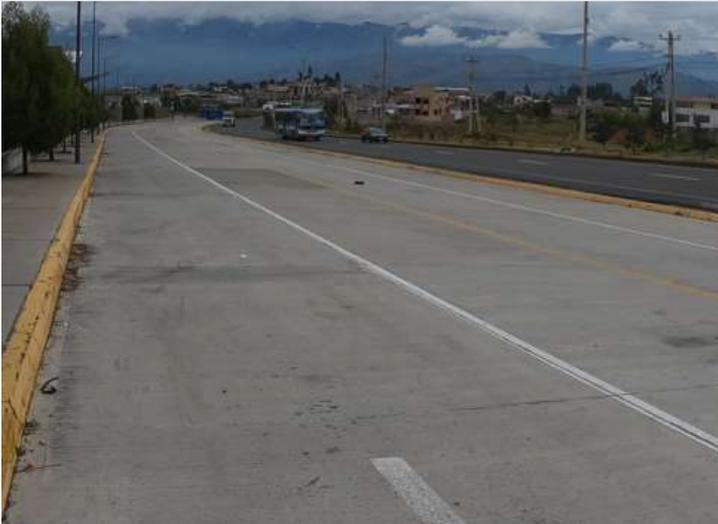
¿Las marcas del pavimento y señales que regulan la intersección son adecuadas?	Si	Se encuentran de acuerdo a la norma establecida RTE INEN-004 PARTE 2. Sin embargo existe un leve deterioro.
¿La trayectoria de los vehículos en la intersección es delineada correctamente (flechas, rayas canalizadoras, etc.)?	Si	Existe señalización horizontal de acuerdo a lo establecido en RTE INEN-004 PARTE 2.
La demarcación y delineación es adecuada: ¿Para la función de la vía?	Si	-----
¿Constante a lo largo de la vía?	Si	-----
¿Eficaz bajo todas las condiciones esperadas? (día, noche, superficie seca o mojada, con la salida o entrada de sol, con la luz de los focos de los vehículos que se aproximan)	No	Actualmente se tiene un deterioro de la señalización horizontal.
¿La calzada tiene línea central, línea separadora de carriles y línea para acotamientos?	Si	
¿Es suficiente el contraste entre las rayas y el color del pavimento?	No	Se encuentran deterioradas por el tránsito vehicular

<b>RESUMEN DE LA SEÑALIZACIÓN HORIZONTAL</b>		
Línea de separación de carril	Ancho: 100 mm Color: Blanco	
Línea de prohibición de estacionamiento en bordillo	Ancho: 110 mm Color: Amarillo	
Línea de pare	Ancho: 400 mm Separación con líneas de cruce peatonal: 850 mm Color: Blanco	Sin embargo la distancia entre en la línea de pare y la línea de cruce peatonal no se cumple según lo establecido en la RTE INEN-004 PARTE 2. Que establece la distancia de 2 m, además la separación de las líneas de paso peatonal debe tener una distancia de 3 m como mínimo.
Líneas de cruce peatonal en intersección semafórica	Ancho: 400 mm Separación: 180mm Color: Blanco	
Fecha recta y de viraje	Color: Blanco	
<b>PAVIMENTOS</b>		
¿El borde del pavimento presenta un estado satisfactorio?	Si	No se evidencia deterioro
¿La transición desde la calzada a la berma está libre de peligros?	Si	Se encuentra libre de obstáculos
¿Si existen pavimentos deteriorados, se han quitado, o se han tratado?	No

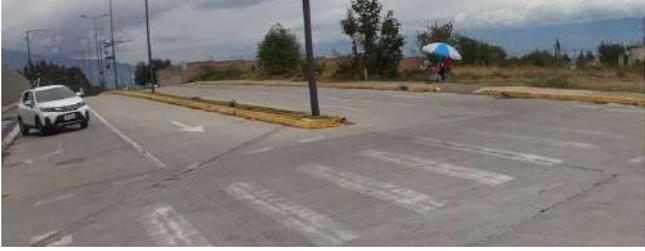
¿La línea de la iluminación de la vía, o los postes, sigue la alineación de la vía?	Si	se dispone de iluminación en la vía
<b>ANCHOS</b>		
¿Las isletas y la faja separadora central tienen anchura adecuada para los probables usuarios?	Si	Tiene un ancho de 0,95 m. Según la norma RTE INEN 04 parte 2, las isletas deben disponer de una distancia igual o mayor a 0,60m.
¿La anchura de los carriles auxiliares (aceleración y desaceleración) y de la calzada son adecuados para el volumen y composición del tránsito?	Si	Es adecuada tiene: 3,50 m sentido este/oeste 3,50 m sentido oeste/este
<b>ACOTAMIENTOS</b>		
¿La anchura de los acotamientos es adecuado para permitir a los conductores recuperar el control al salirse de la calzada?	No	No dispone de berma sin embargo al ser una vía de operación de 50Km/h el conductor dispone del suficiente espacio para controlar el vehículo
¿Los acotamientos se encuentran pavimentados?	Si	Toda la vía se encuentra pavimentada en su totalidad en el sector de estudio

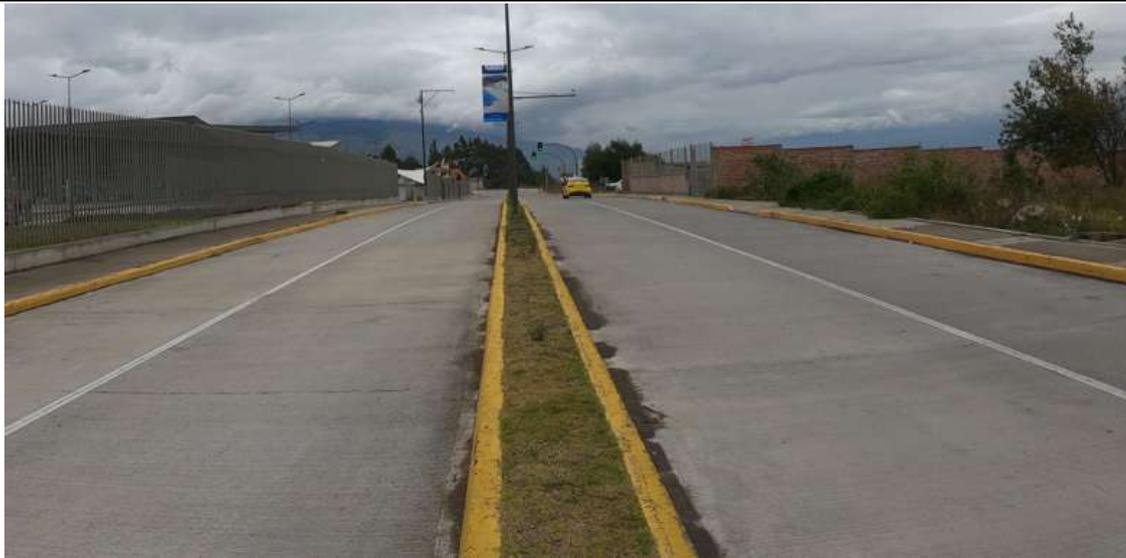
¿Los acotamientos se encuentran en buen estado?	Si	
<b>DRENAJE</b>		
¿Los canales para drenaje al borde de la vía y las paredes de las alcantarillas pueden ser atravesados en forma segura por los vehículos?	Si	Dispone de rejillas metálicas todos los drenajes, además 4 en cada sentido de la vía.
¿Los bordillos, lavaderos y alcantarillas funcionan en forma adecuada?	Si	Se requiere mantenimiento de 3 drenajes en el sentido Sur/Norte y una tapa de alcantarilla en la abscisa (0+000) en el sentido Sur/Norte.
¿Los acotamientos se encuentran en buen estado?	Si

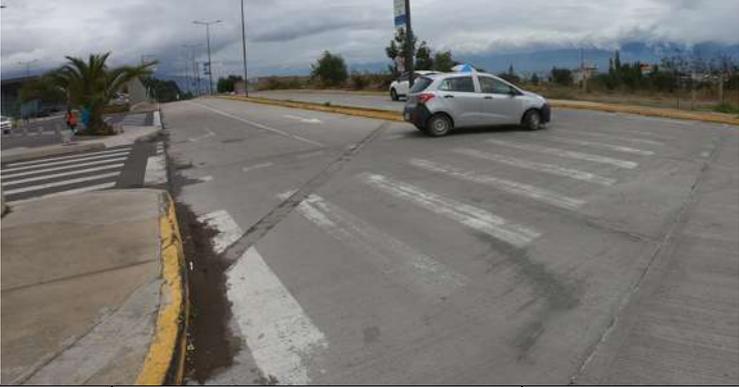
¿Toda la señalización vertical es clara y visible?	No	Se dispone únicamente de señalización del nombre de las calles
<b>LEGIBILIDAD DE LA SEÑALIZACIÓN VERTICAL</b>		
¿Las señales verticales son retroreflectantes o están iluminadas satisfactoriamente?	No	
<b>SOPORTE DE LA SEÑALIZACIÓN VERTICAL</b>		
¿Están los soportes de la señalización vertical fuera de la zona lateral?	No	
<b>RESUMEN DE LA SEÑALIZACIÓN VERTICAL EXISTENTE</b>		
Señal de nombre de las vías	2	1 señal entre 0+012 (sentido Norte / Sur) 1 señal entre 0+238 (sentido Norte / Sur)
<b>SEÑALIZACIÓN HORIZONTAL</b>

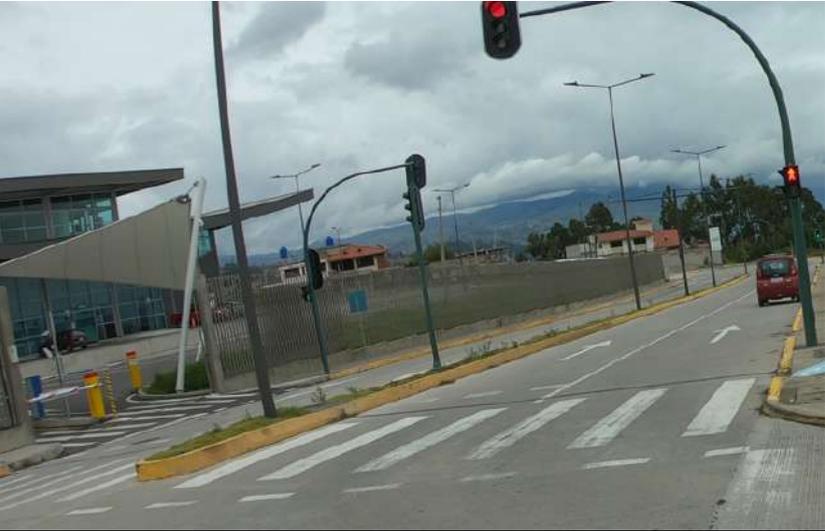
¿Las marcas del pavimento y señales que regulan la intersección son adecuadas?	Si	Se encuentran de acuerdo a la norma establecida RTE INEN-004 PARTE 2. Sin embargo existe un leve deterioro.
¿La trayectoria de los vehículos en la intersección es delineada correctamente (flechas, rayas canalizadoras, etc.)?	Si	Existe señalización horizontal de acuerdo a lo establecido en RTE INEN-004 PARTE 2.
La demarcación y delineación es adecuada: ¿Para la función de la vía?	Si	-----
¿Constante a lo largo de la vía?	Si	-----
¿Eficaz bajo todas las condiciones esperadas? (día, noche, superficie seca o mojada, con la salida o entrada de sol, con la luz de los focos de los vehículos que se aproximan)	No	Actualmente se tiene un deterioro de la señalización horizontal.
¿La calzada tiene línea central, línea separadora de carriles y línea para acotamientos?	Si	
¿Es suficiente el contraste entre las rayas y el color del pavimento?	No	Se encuentran deterioradas por el tránsito vehicular

<b>RESUMEN DE LA SEÑALIZACIÓN HORIZONTAL</b>		
Línea de separación de carril	Ancho: 100 mm Color: Blanco	
Línea de prohibición de estacionamiento en bordillo	Ancho: 110 mm Color: Amarillo	
Línea de pare	Ancho: 400 mm Separación con líneas de cruce peatonal: 850 mm Color: Blanco	Sin embargo la distancia entre en la línea de pare y la línea de cruce peatonal no se cumple según lo establecido en la RTE INEN-004 PARTE 2. Que establece la distancia de 2 m, además la separación de las líneas de paso peatonal debe tener una distancia de 3 m como mínimo.
Líneas de cruce peatonal en intersección semaforica	Ancho: 400 mm Separación: 180mm Color: Blanco	
Fecha recta y de viraje	Color: Blanco	
<b>PAVIMENTOS</b>		
¿El borde del pavimento presenta un estado satisfactorio?	Si	No se evidencia deterioro
¿La transición desde la calzada a la berma está libre de peligros?	Si	Se encuentra libre de obstáculos
¿Si existen pavimentos deteriorados, se han quitado, o se han tratado?	No

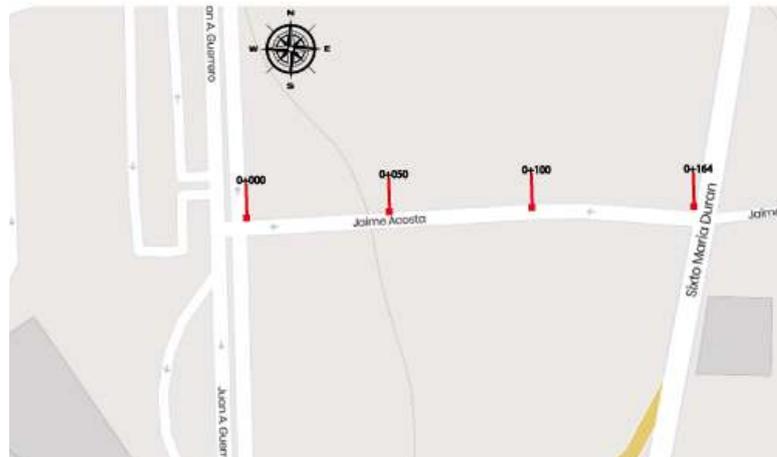
**Figura 2-3:** Calle Jaime Acosta  
Realizado por: Calderón Salas, Gino, 2022.

En esta Avenida tampoco se puede apreciar la señalización vertical.

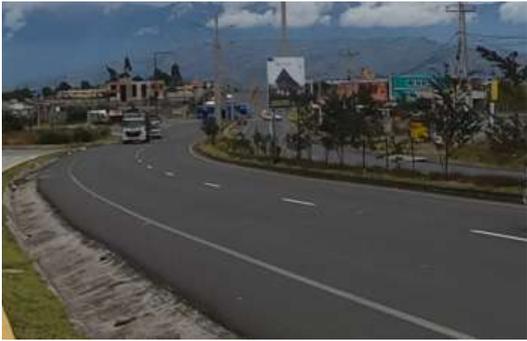
¿La línea de la iluminación de la vía, o los postes, sigue la alineación de la vía?	Si	Se dispone de iluminación en la vía
<b>ANCHOS</b>		
¿Las isletas y la faja separadora central tienen anchura adecuada para los probables usuarios?	Si	Tiene un ancho de 1,95 m. Según la norma RTE INEN 04 parte 2, la isleta como mínimo debe tener 0,60m y debe brindar seguridad al peatón entre los flujos vehiculares.
¿La anchura de los carriles auxiliares (aceleración y desaceleración) y de la calzada son adecuados para el volumen y composición del tránsito?	Si	
<b>ACOTAMIENTOS</b>		
¿La anchura de los acotamientos es adecuado para permitir a los conductores recuperar el control al salirse de la calzada?	No	Es adecuada ya que dispone de una berma de 1,40 m en el sentido este/oeste y de 1,50 m en el sentido oeste/este
¿Los acotamientos se encuentran pavimentados?	Si	Toda la vía se encuentra pavimentada en su totalidad en el sector de estudio

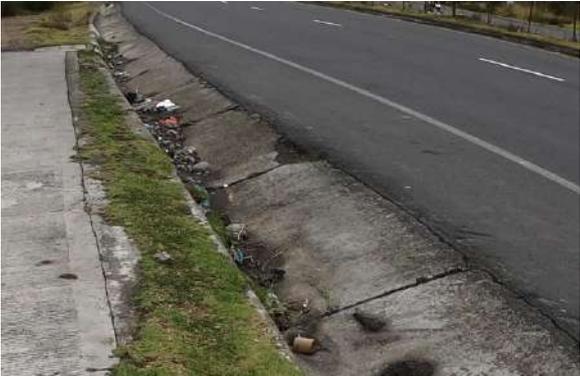
¿Los acotamientos se encuentran en buen estado?	Si	
<b>DRENAJE</b>		
¿Los canales para drenaje al borde de la vía y las paredes de las alcantarillas pueden ser atravesados en forma segura por los vehículos?	No	Se dispone de cunetas pero se encuentran obstruidas.
¿Los bordillos, lavaderos y alcantarillas funcionan en forma adecuada?	Si	Funcionan pero necesita mantenimiento
¿Los acotamientos se encuentran en buen estado?	Si

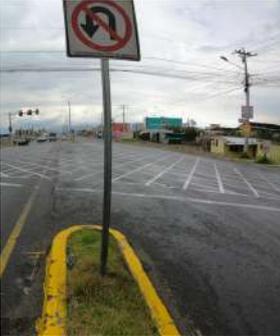
¿Toda la señalización vertical es clara y visible?	Si	Se dispone de buena señalización en la vía en estudio

<b>LEGIBILIDAD DE LA SEÑALIZACIÓN VERTICAL</b>		
¿Las señales verticales son retroreflectantes o están iluminadas satisfactoriamente?	Si	
<b>SOPORTE DE LA SEÑALIZACIÓN VERTICAL</b>		
¿Están los soportes de la señalización vertical fuera de la zona lateral?	Si	
<b>RESUMEN DE LA SEÑALIZACIÓN VERTICAL EXISTENTE</b>		
Señal de intersección sanforizada	2	1 señal en cada sentido
Señal de prohibición de giro en U	2	1 señal en cada sentido de la vía
<b>SEÑALIZACIÓN HORIZONTAL</b>

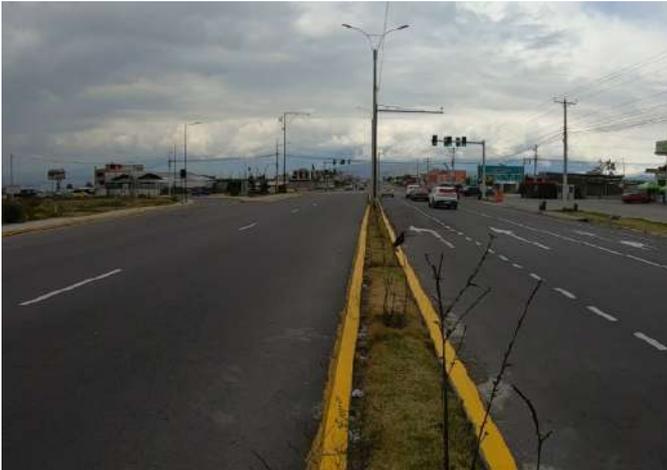
¿Las marcas del pavimento y señales que regulan la intersección son adecuadas?	Si	Se encuentran de acuerdo a la norma establecida RTE INEN-004 PARTE 2. Sin embargo existe un leve deterioro.
¿La trayectoria de los vehículos en la intersección es delineada correctamente (flechas, rayas canalizadoras, etc.)?	Si	Existe señalización horizontal de acuerdo a lo establecido en RTE INEN-004 PARTE 2.
La demarcación y delineación es adecuada: ¿Para la función de la vía?	Si	-----

¿Constante a lo largo de la vía?	Si	-----
¿Eficaz bajo todas las condiciones esperadas? (día, noche, superficie seca o mojada, con la salida o entrada de sol, con la luz de los focos de los vehículos que se aproximan)	Si	Se encuentra en buen estado
¿La calzada tiene línea central, línea separadora de carriles y línea para acotamientos?	Si	
¿Es suficiente el contraste entre las rayas y el color del pavimento?	Si	Se encuentran en buen estado
<b>RESUMEN DE LA SEÑALIZACIÓN HORIZONTAL</b>		
Línea de separación de carril	Ancho: 150 mm Color: Blanco	
Línea de prohibición de estacionamiento en bordillo	Ancho: 150 mm Color: Amarillo	
Línea de pare	Ancho: 400 mm Separación con líneas de cruce peatonal: 850 mm Color: Blanco	Sin embargo la distancia entre el la línea de pare y la línea de cruce peatonal no se cumple según lo establecido en la RTE INEN-004 PARTE 2. Que establece la distancia de 2 m, además la separación de las líneas

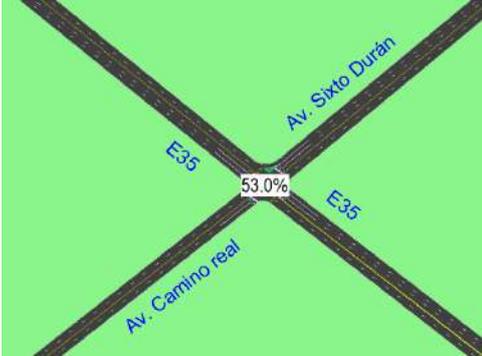
Longitud del ciclo	452s	Demora en la intersección	27.5s																																													
Flujo de saturación	0.82	Nivel de servicio en la intersección	A																																													
<b>Colas</b>																																																
<b>Percentil 50:</b> Representa el máximo de la cola																																																
<table border="1" style="width: 100%; border-collapse: collapse;"> <thead> <tr> <th style="text-align: left;">TIMING SETTINGS</th> <th>SEL</th> <th>SET</th> <th>SER</th> <th>NWL</th> <th>NWT</th> <th>NWR</th> <th>NEL</th> <th>NET</th> <th>NER</th> <th>SWL</th> <th>SWT</th> <th>SWR</th> <th>PED</th> <th>HOLD</th> </tr> </thead> <tbody> <tr> <td>Lanes and Sharing (#RL)</td> <td>↑</td> <td>↑</td> <td>↑</td> <td>↑</td> <td>↑</td> <td>↑</td> <td>↓</td> <td>↑</td> <td>↑</td> <td>↑</td> <td>↑</td> <td>↑</td> <td>—</td> <td>—</td> </tr> <tr> <td>Queue Length 50th (m)</td> <td>33.0</td> <td>136.8</td> <td>0.0</td> <td>~31.4</td> <td>~151.2</td> <td>0.0</td> <td>—</td> <td>23.4</td> <td>0.0</td> <td>~62.2</td> <td>~91.2</td> <td>0.0</td> <td>—</td> <td>—</td> </tr> </tbody> </table>				TIMING SETTINGS	SEL	SET	SER	NWL	NWT	NWR	NEL	NET	NER	SWL	SWT	SWR	PED	HOLD	Lanes and Sharing (#RL)	↑	↑	↑	↑	↑	↑	↓	↑	↑	↑	↑	↑	—	—	Queue Length 50th (m)	33.0	136.8	0.0	~31.4	~151.2	0.0	—	23.4	0.0	~62.2	~91.2	0.0	—	—
