**DISEÑO E IMPLEMENTACIÓN DE TERRAZAS HORTÍCOLAS
CON FINES DE CONSERVACIÓN DE SUELOS EN LA ZONA
ALTA DE LA ESTACIÓN EXPERIMENTAL TUNSHI**

Trabajo de Integración Curricular

Tipo: Proyecto Técnico

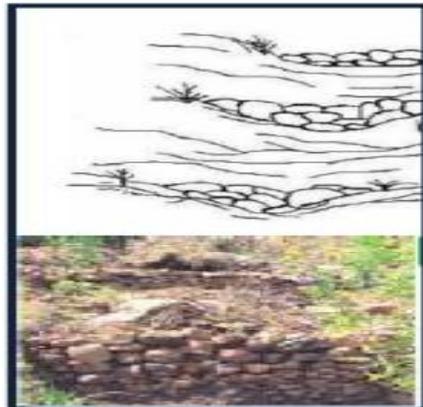
Ilustración 2-1: Terraza represa

Este tipo de terrazas están combinadas con otras terrazas, son desarrolladas en las quebradas con ríos intermitentes. Tienen un muro que esta reforzado de tierra que sirve para cultivar. Dentro de las funciones están el prevenir la erosión del suelo y la captación, almacenaje de agua. Es normal que los muros cumplan la función de prevenir deslizamientos de tierra (Denevan, 2001; citado en Bollivian, 2008).

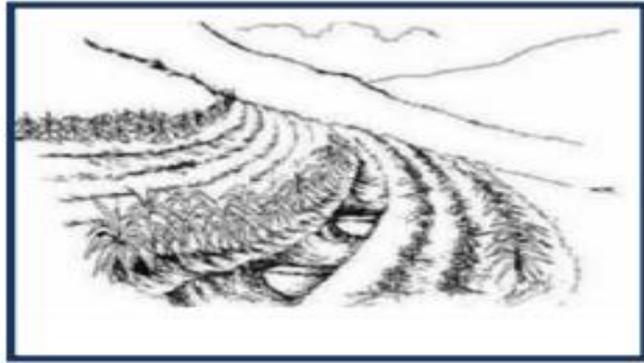
Ilustración 2-2: Terraza de formación lenta

tierra se acumula formando terrazas naturales en el relieve de la montaña (Reynel y León, 1990; citado en Arica & Yanggen, 2005, p.34).

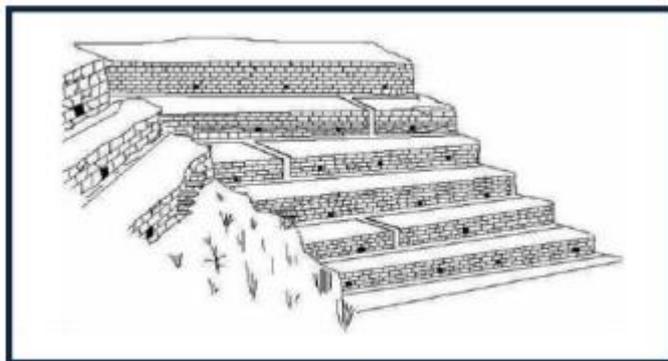
Ilustración 2-3: Terraza de banco

Este tipo de terrazas consiste en una combinación de plataformas o escalones que están construidas con el objetivo de alterar o modificar la pendiente del terreno para incrementar la captación del agua y con eso poder incrementar la producción, lo cual permite la sostenibilidad del suelo a lo largo del tiempo. Posee una parte que es plana que sirve para la siembra además posee otra parte cortada y esta sirve para ponerle estabilidad (Ayacucho, 2014; citado en Mera, 2022, p.23).

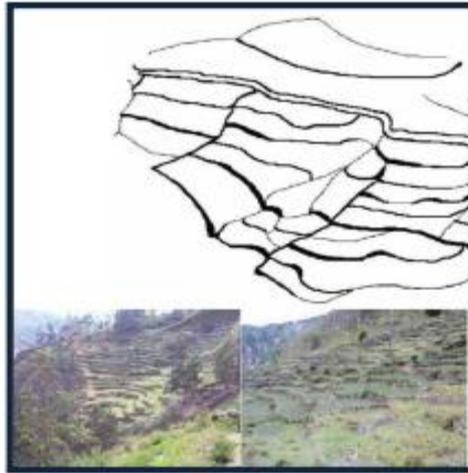
Ilustración 2-4: Terraza de contorno

ladera el cual llega a formar una plataforma que es parcialmente plan (Denevan, 2001; citado en Bollivian, 2008, p.45).

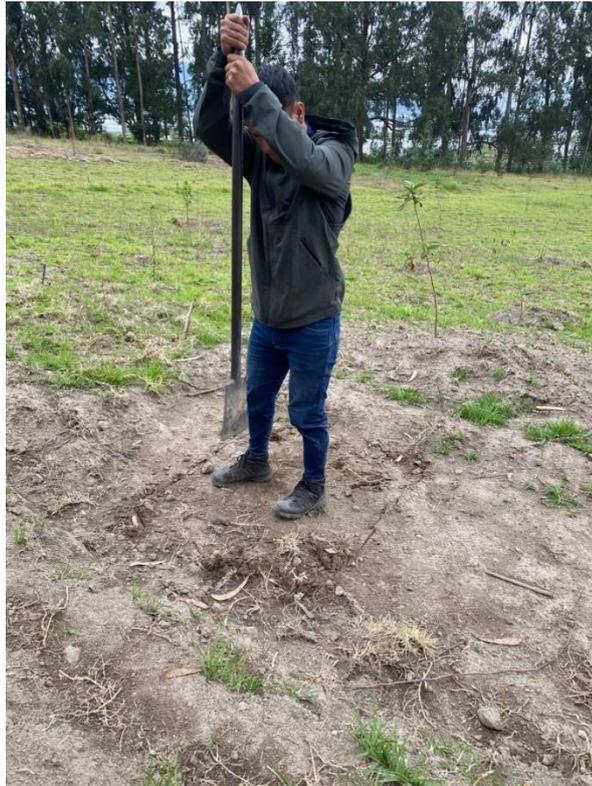
Ilustración 3-1: Realización de la calicata

Materiales que se utilizaron para elaborar la calicata:

Punta, Azadón, Pala, Metro, Tabla de Munsell, Cuaderno, Esfero, Cámara.

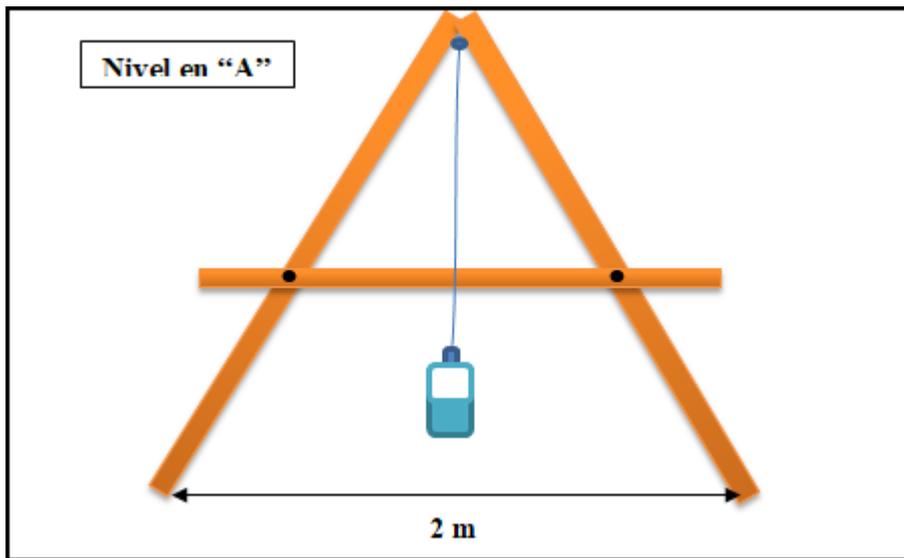
Ilustración 3-4: Nivel en "A"

Para el trazado de las curvas de nivel se utilizó el nivel en A como vemos en la ilustración 3-5 que sirve para sacar las curvas de nivel del terreno y la pendiente, con el aparato A una vez calibrado se obtuvo cada uno de los puntos necesarios para obtener la pendiente del terreno y así poder identificar cual es la cantidad de este.

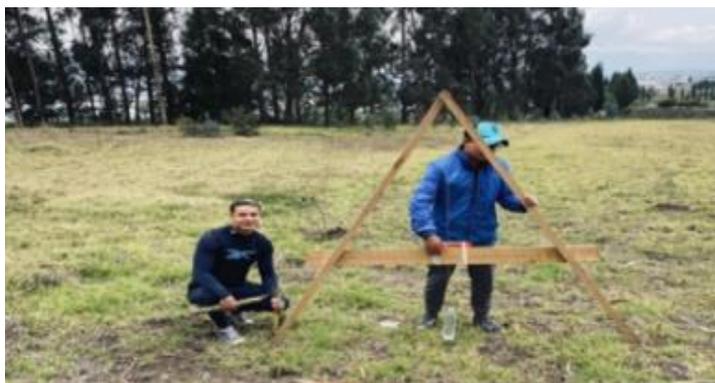
Ilustración 3-5: Trazo de las curvas de nivel

Para el trazado de las curvas de nivel se utilizó el nivel en "A" que previamente debe estar calibrado para tener los resultados más exactos y verdaderos, posteriormente se realizó el trazado de las curvas de nivel que se fue marcando punto por punto en función de la pendiente del terreno que previamente ya se identificó los datos y calculamos. Para lo cual se señaló con estacas y piola que posteriormente se marcó con cal para una mejor vista del terreno y así poder identificar de mejor manera las curvas de nivel.

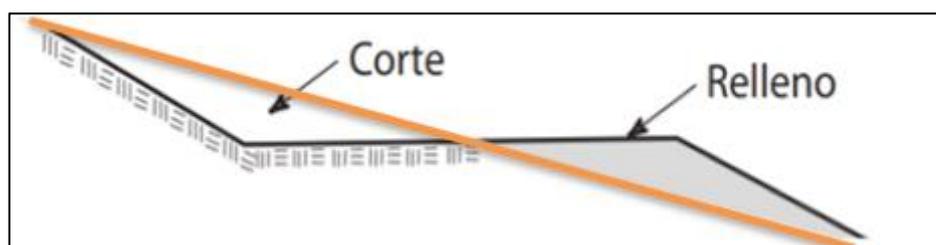
Ilustración 3-7: Corte y relleno de las terrazas

Como se aprecia en la ilustración 3-8 la línea marrón representa como se encontró el terreno que después de realizar el corte y relleno toma la forma de terrazas a lo que se llama terraplenes.

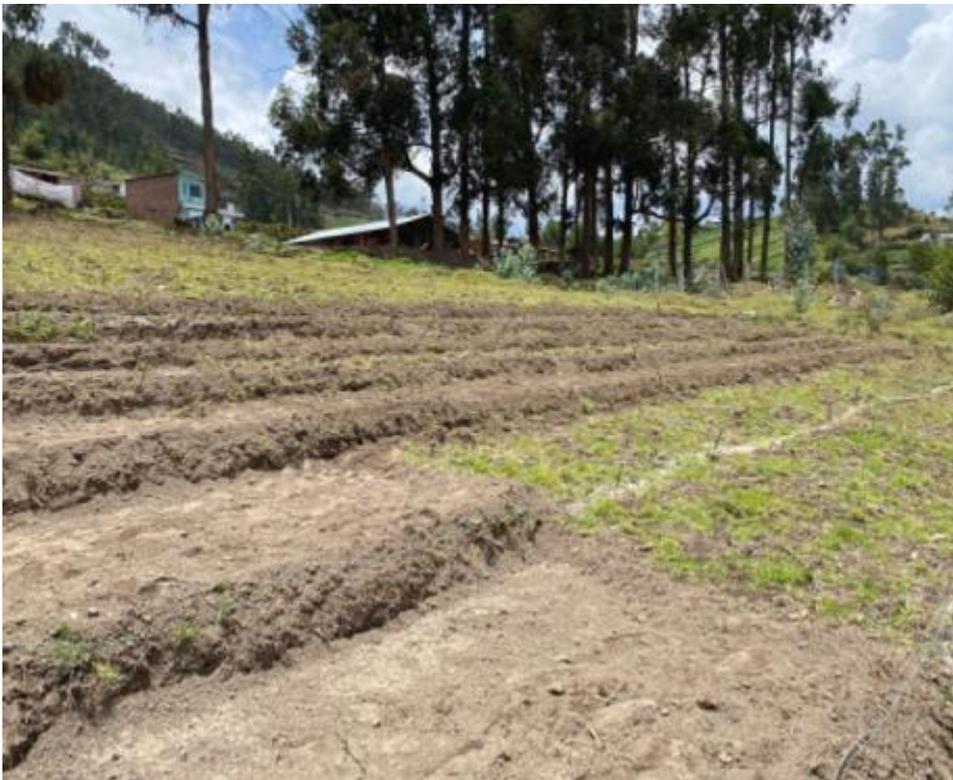
Ilustración 3-8: Construcción de las terrazas

- Remover en cada vuelta, tanta tierra se pueda para que el terreno y la tierra en si estén más suaves y no compactado.
- En pendientes suaves, tratar de mover toda la tierra de arriba hacia abajo es más fácil.
- Procurar de no mover la tierra de sitios que luego habrá necesidad de rellenar.
- Antes de iniciarse la construcción de una nueva terraza, debe haberse terminado por completo la anterior.
- Conviene trabajar el suelo en estado húmedo o friable, como el recomendado para cualquier tipo de movimiento de suelo. Esto permitirá un mejor aprovechamiento de la energía y una mejor compactación del suelo una vez pisado

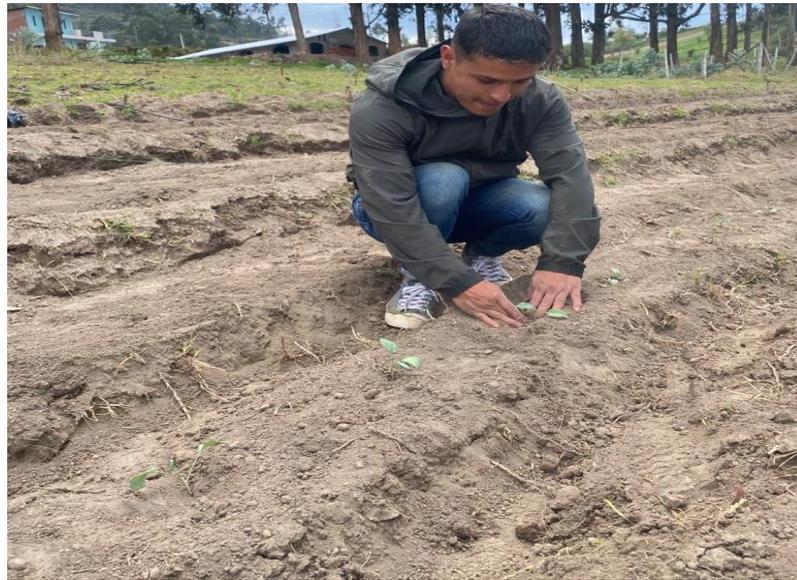
Ilustración 3-9: Implementación de las especies hortícolas

Para la implementación de las especies hortícolas, se implementó materia orgánica al terreno, con ello se esperó que las plántulas hortícolas se desarrollen con mucha más facilidad en el terreno y con ello obtener los resultados esperados. Para la aplicación de la materia orgánica se lo realizo

de manera manual cargando los sacos y esparciéndolas por todo el terreno para después mezclarlo con la tierra con una azadón y pala.

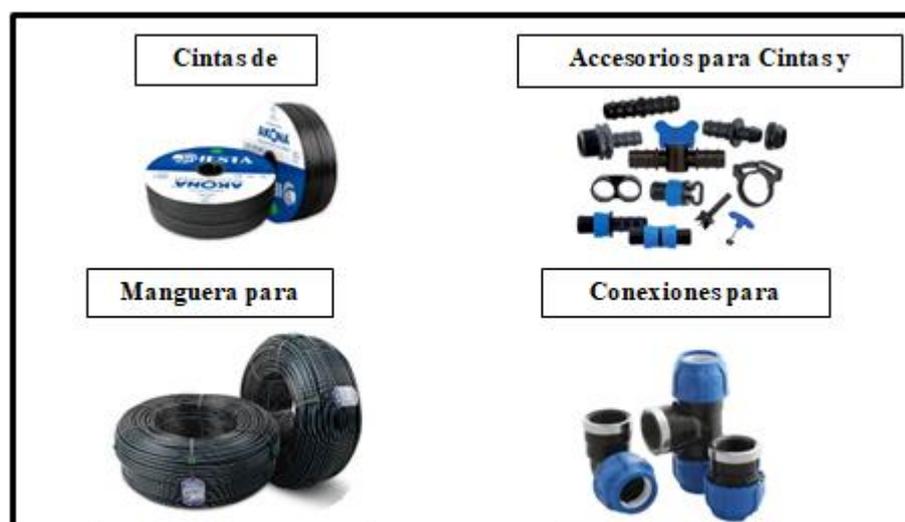
Ilustración 3-10: Materiales para el riego

El sistema de riego que se aplicó fue un sistema por goteo, esto según las características del terreno y tomando en cuenta el lugar donde los reservorios de agua se localizan, como se puede observar en la Ilustración 3-10, son todos los elementos necesarios para la construcción además que fue la mejor técnica para este tipo de terrazas.

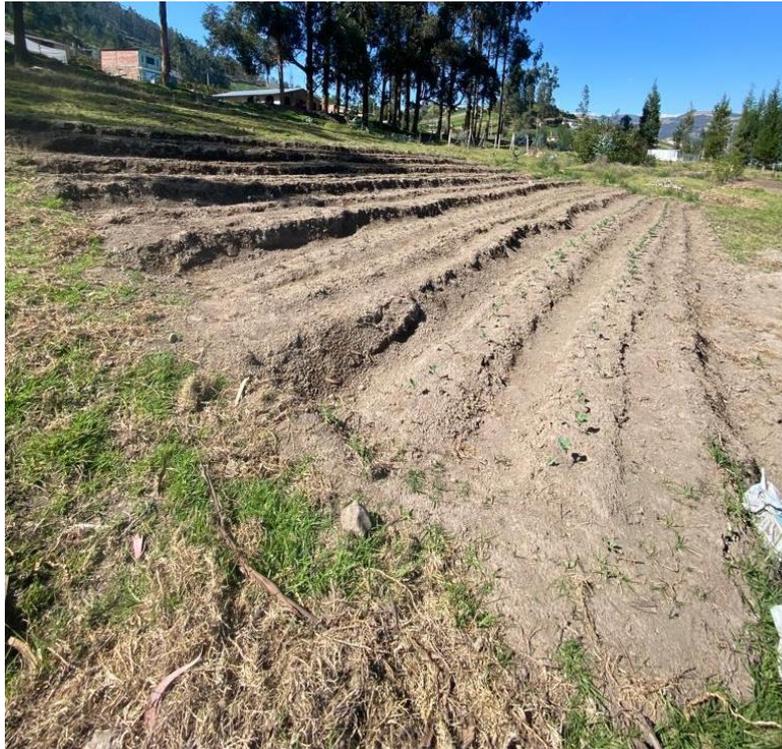
Ilustración 3-11: Control de malezas

El control de malezas se efectuó de forma manual, se lo realizo una vez durante cada semana para proteger los cultivos y el terreno tenga buena imagen para realizar las limpiezas se utilizó azadón y rastrillo, esto se lo realizo varias veces durante el ciclo vegetativo de los cultivos.

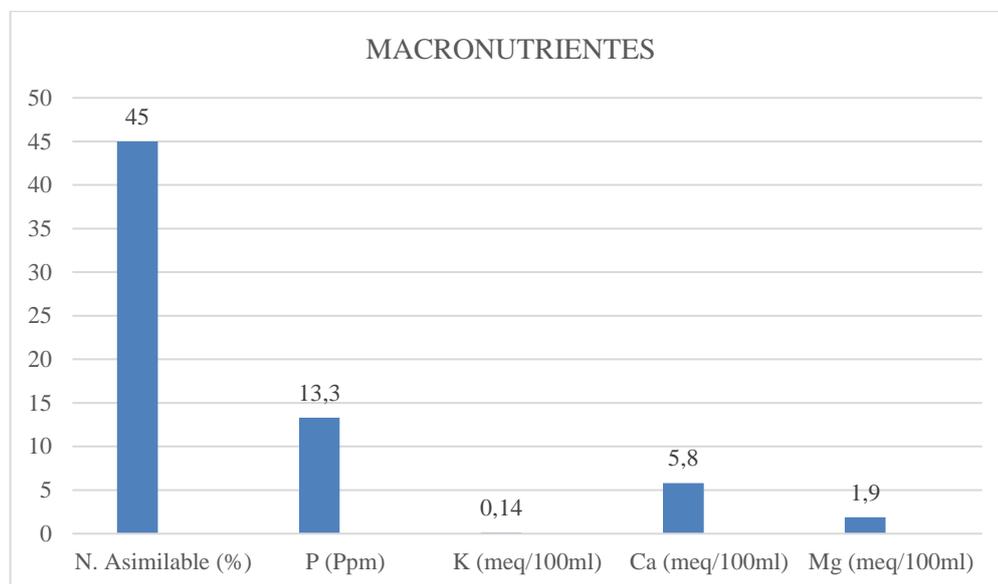
Ilustración 4-1: Macronutrientes

Por último, tenemos el Mg con un valor de 1,9 meq/100g similar a lo identificado por (Abadía, 2012, p.53) Que fue de 1.6 meq/100g. Dentro de los macronutrientes se identificó que en total tenemos una presencia media de todos los elementos, por lo que es terreno se encuentra parcialmente accidentado por el continuo uso indiscriminado.

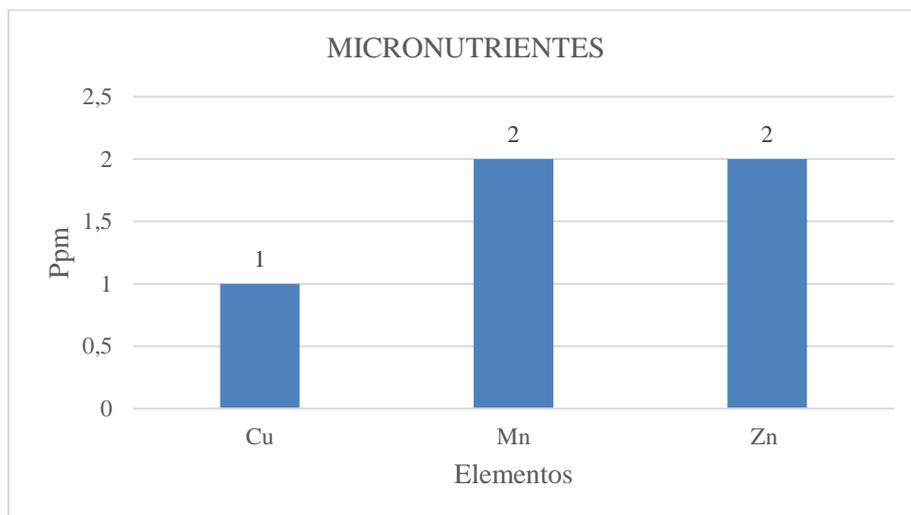
Ilustración 4-2: Micronutrientes

Dentro de los macronutrientes como se puede observar en la tabla 4-3 el Cobre presenta un valor de 1 ppm según los análisis y la técnica utilizada por el laboratorio Totalchem, es un elemento que se encuentra en cantidades medianas, esto es similar a lo que (Roca,2007,p.23) encontró en su investigación que fue 2,32 ppm por otro lado, (Méndez, 2022,p.34) de la misma manera identifico 1,5 ppm en su trabajo, algo idéntico a los anteriores resultados del mismo elemento, pero todo se distorsiona por lo presentado por (Prado,2022,p.57) que da un valor de 9 ppm esto varia toda la información analizada y se debe a las diferentes características del suelo, clima, y toma de las muestras. En cuanto al manganeso se puede observar una cantidad de 2,0 ppm lo cual es una baja presencia de este elemento mientras que (Alvarez,2017, p.12) encontró una cantidad de 3,0 equivalente a lo identificado por nuestros análisis. Y finalmente tenemos en Zinc, con una cantidad de 2,00 ppm baja presencia de Zn, esto es corroborado por lo identificado por (Prado,2022, p.56) que encontró 1,00 ppm en su investigación.

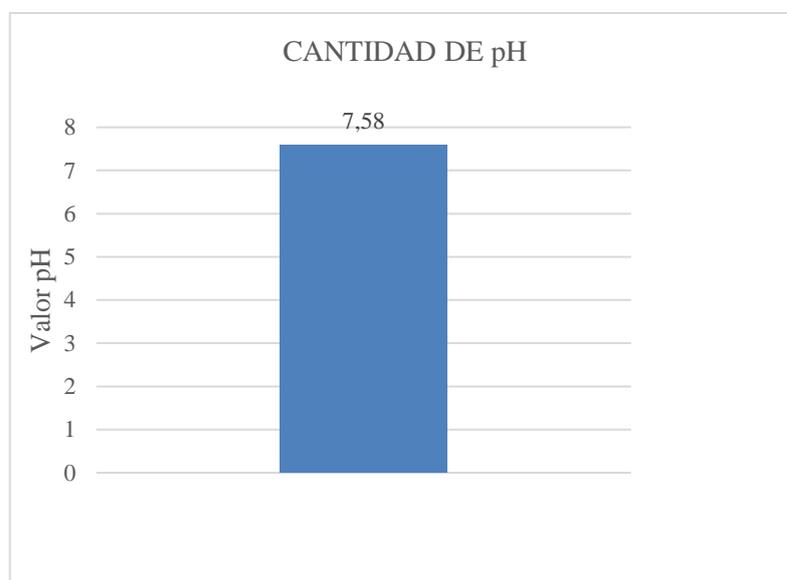
Ilustración 4-3: Cantidad de pH

Como podemos observar en la tabla 4-4 el pH del suelo es de 7,58 lo que significa que está en un nivel prácticamente neutro, se puede decir que el suelo se encuentra en buen estado parcialmente a punto de entrar a un estado básico, en concordancia con (Córdova, 2018,p.24) encontró en un suelo similar un pH de 7,15 en este caso el valor no se encuentra en riesgo de pasar a un estado básico por lo que el suelo está en buenas condiciones y finalmente (Prado, 2022,p.56) en su trabajo en la zona de Tunshi identifico una cantidad de 7,24 algo similar a las dos resultados discutidos, pero esto cambia por lo identificado por (Osorio, 2015,p.13) el cual analizo un suelo con las mismas características determinando un valor de 6,23 Dando una distorsión a toda la información analizada, esto se debe a que en algunos sitios los suelos ya se encuentran totalmente dañadas por el uso indebido de sustancias químicas.

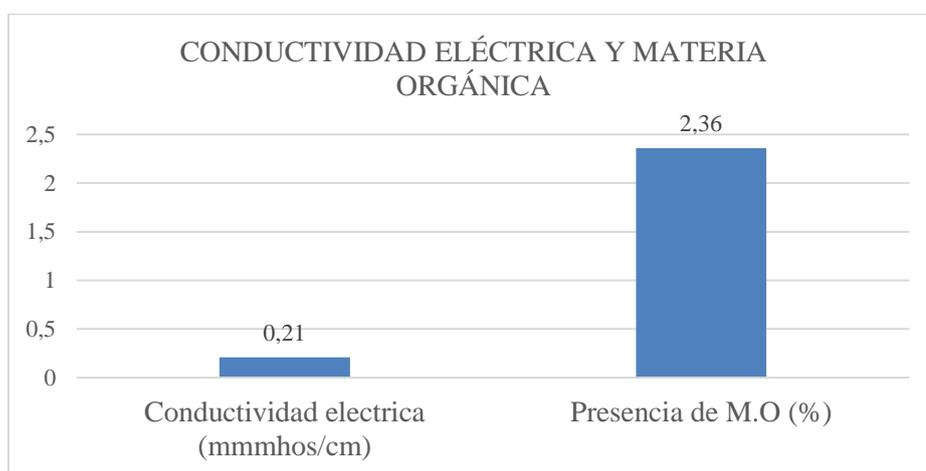
Ilustración 4-4: Materia orgánica

En cuanto a la materia orgánica presente como se visualiza en la tabla 5-4 es de 2,36 % porcentaje bajo, esto corrobora con lo encontrado por (Moncada,2010, p.23) el cual realizó un análisis en un suelo Inceptisol igual al nuestro dándole un resultado de 2,8 % algo idéntico encontrado por (Prado, 2022, p.57) en su investigación determino 2,9 %. Lo que resulta fácil determinar que los suelos Inceptisoles presentan insuficiencia de materia orgánica esto se debe a que el suelo está en una fase de deterioro puesto que lentamente va perdiendo sus propiedades y sus características.

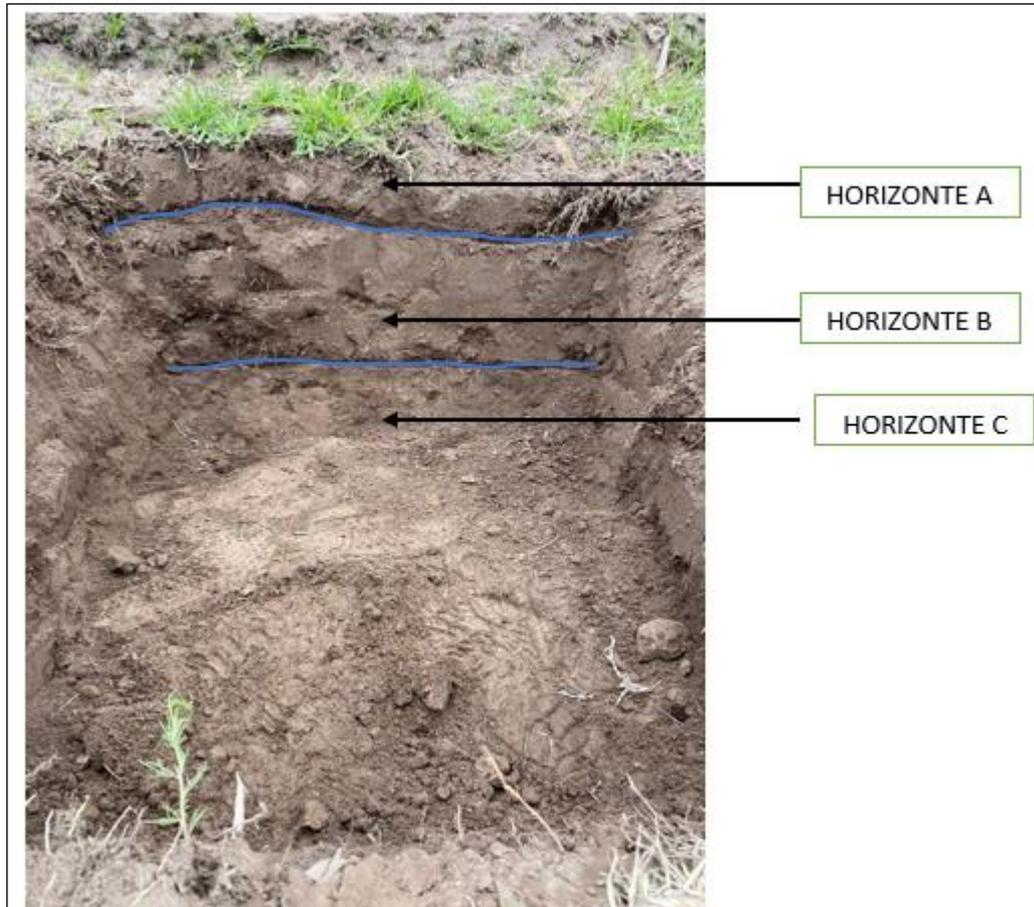
Ilustración 4-5: Horizontes

Como se aprecia en la ilustración 4-5 los horizontes que se encontró fueron A, B y C, dentro del A se idéntica un color ligeramente oscuro ya que está formado por el suelo superficial y es allí donde se encuentra la mayor parte de la materia orgánica este horizonte es el más afectado por los agentes climáticos, esto corrobora por lo identificado por (Gualpa, 2016, p.65) que realizo 3 calicatas en la zona de Tunshi dando como resultado un horizonte A de color oscuro y además identifico la presencia de organismos vivos.

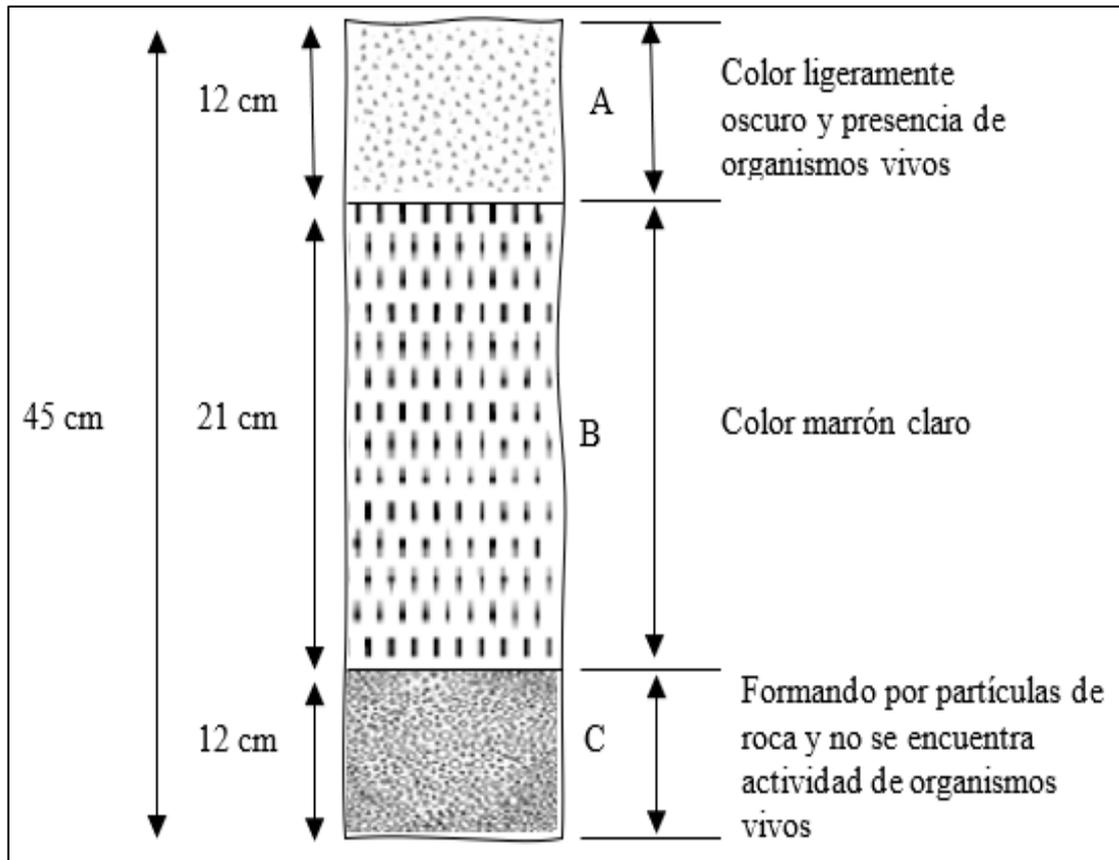
Ilustración 4-6: Estructura de la calicata

Es necesario hablar específicamente de cada uno de los horizontes que se evidencio por lo que se detalló cada característica de los 3 perfiles que se encontró:

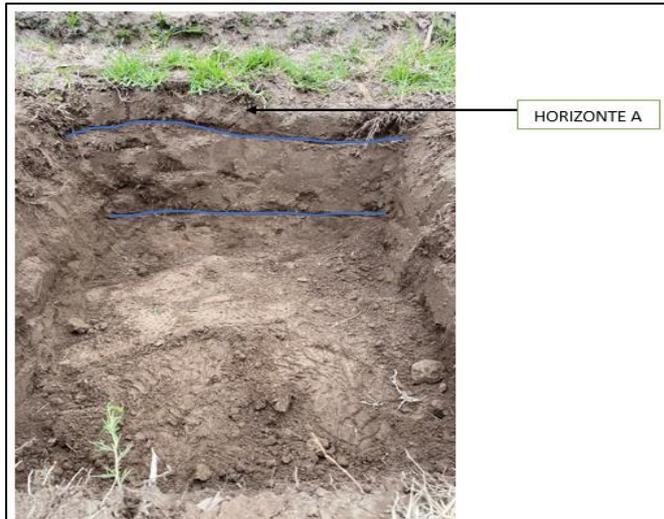
Ilustración 4-7: Identificación del horizonte A

HORIZONTE A: En el horizonte A se pudo encontrar un suelo con presencia de raíces y un poco más compacta con un grosor de 12 cm, además, el suelo presenta un color marrón grisáceo muy oscuro 5 YR – 4/4.

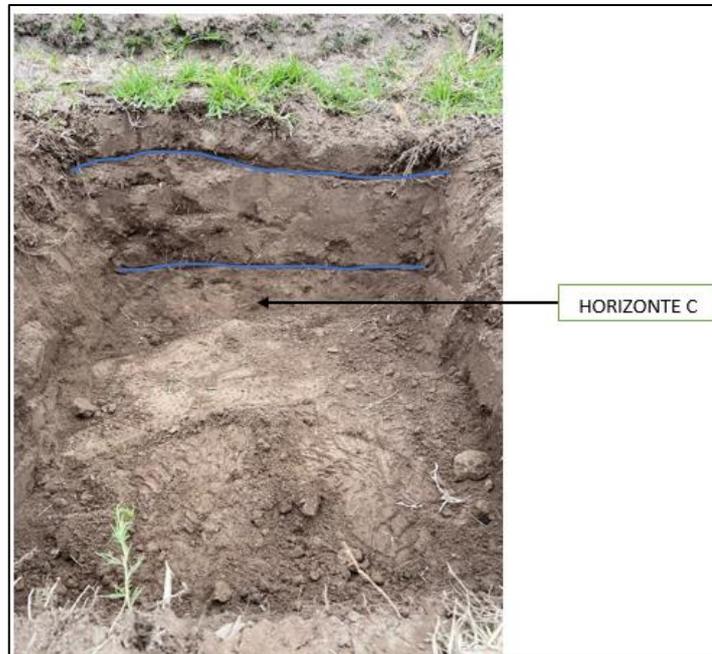
Ilustración 4-9: Identificación del horizonte C

que el suelo en estas distancias ya se encontraba muy compactado lo cual provoco que ya no se pueda seguir excavando más abajo.

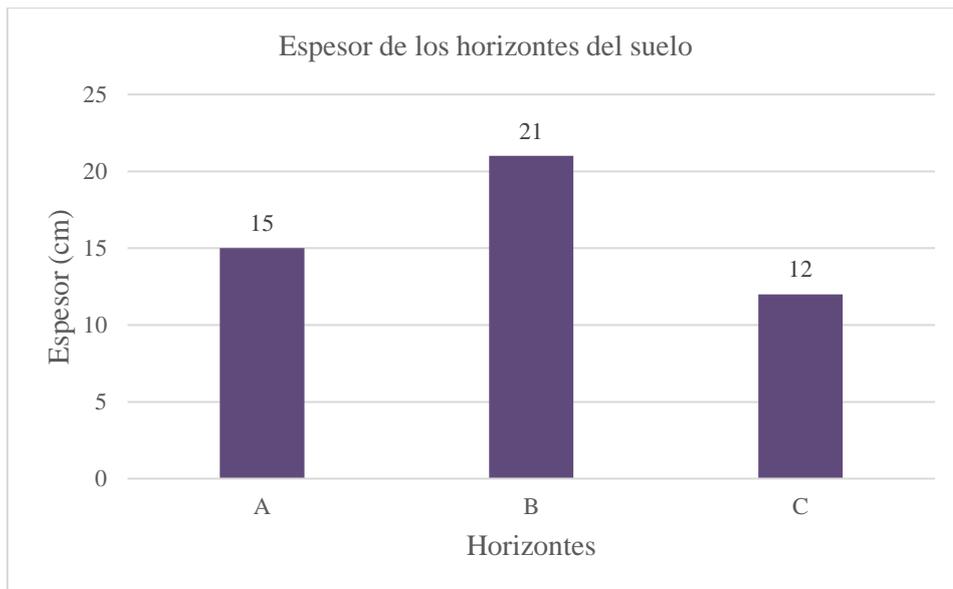
Ilustración 4-10: Espesor de los horizontes del suelo

Dentro del análisis que se realizó se puede decir que los diferentes tipos de horizontes encontrados como vemos en la tabla 4-6 al realizar las calicatas presentan características muy diferentes como lo es en el color dándonos en el horizonte A un color 5 YR - 4/4, el horizonte B un color 5 YR - 5/2, y finalmente el horizonte C un color 5 Y - 6/4. Todo esto basándonos en la tabla Munsell,

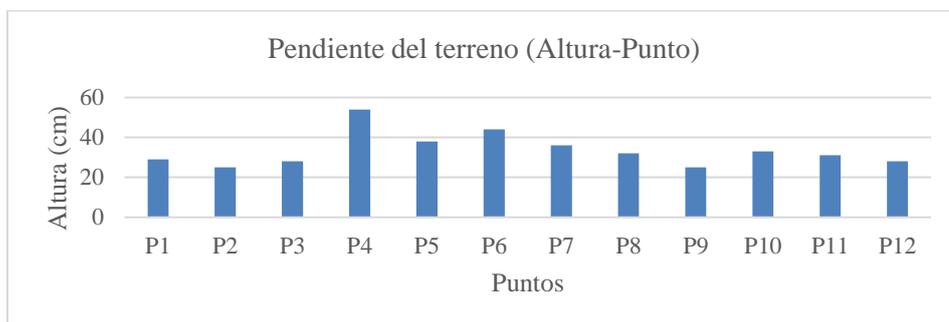
Ilustración 4-11: Pendiente del terreno

Los diferentes puntos que se muestran en la tabla 4-7 muestra los 12 lugares tomados y sus respectivas distancias en centímetros que arrojaron luego de aplicar la técnica para sacar la pendiente, los cuales se fueron tomando con el aparato en A.

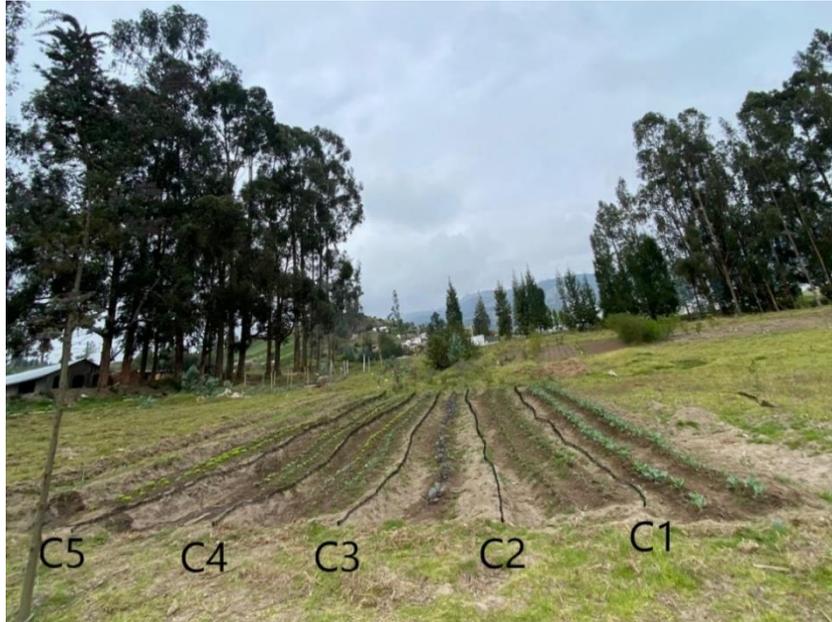
Ilustración 4-12: Trazado de curvas de nivel

Una vez identificado la pendiente se prosiguió a realizar las curvas de nivel con los instrumentos necesarios, dentro del cual se identificaron 6 curvas de nivel con ayuda del nivel en “A” para que después implementar 5 taludes o terrazas, con el nivel en A se desarrolló las curvas que consiste en cortar varas rectas, clavarlas y graduarlas; utilizando para esto: una cinta métrica, clavos, martillo, machete.

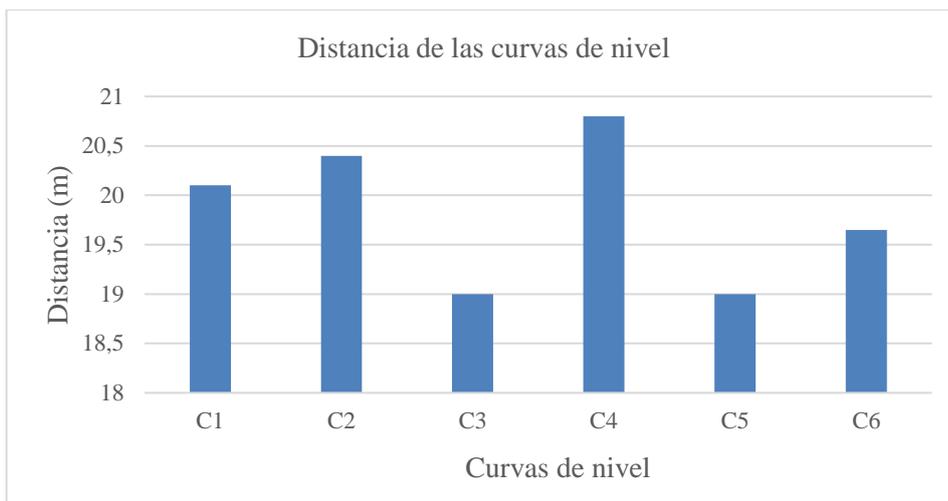
Ilustración 4-13: Distancia de curvas de nivel

Como se puede apreciar en la tabla 4-8 cuenta con las 5 curvas de nivel que se trazó, además de eso las distancia que existen en cada una de estas, que son diferentes en cada curva por las características mismas del terreno.

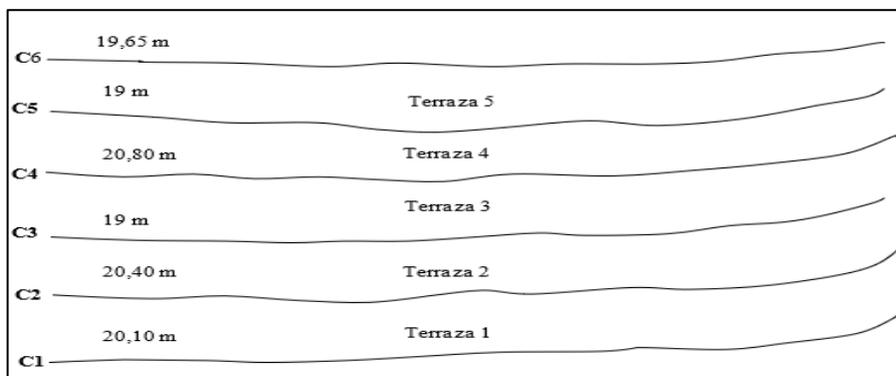
Ilustración 4-14: Estructura de las terrazas

Se identifican las 6 curvas de nivel que se desarrollaron con el nivel en A, además que se cuenta con 5 terrazas que tienen medidas totalmente diferentes, pero no muy distorsionadas, esto se debió a que el terreno no es uniforme además de presentar una pendiente del 17% como ya previamente se lo determino, para tener una perspectiva de como quedarán dispuestas las terrazas posteriormente se realizó la construcción de las terrazas con el diseño y sus respectivas camas que en este caso fueron 5. Tomando cada una de las medidas de las curvas de nivel.

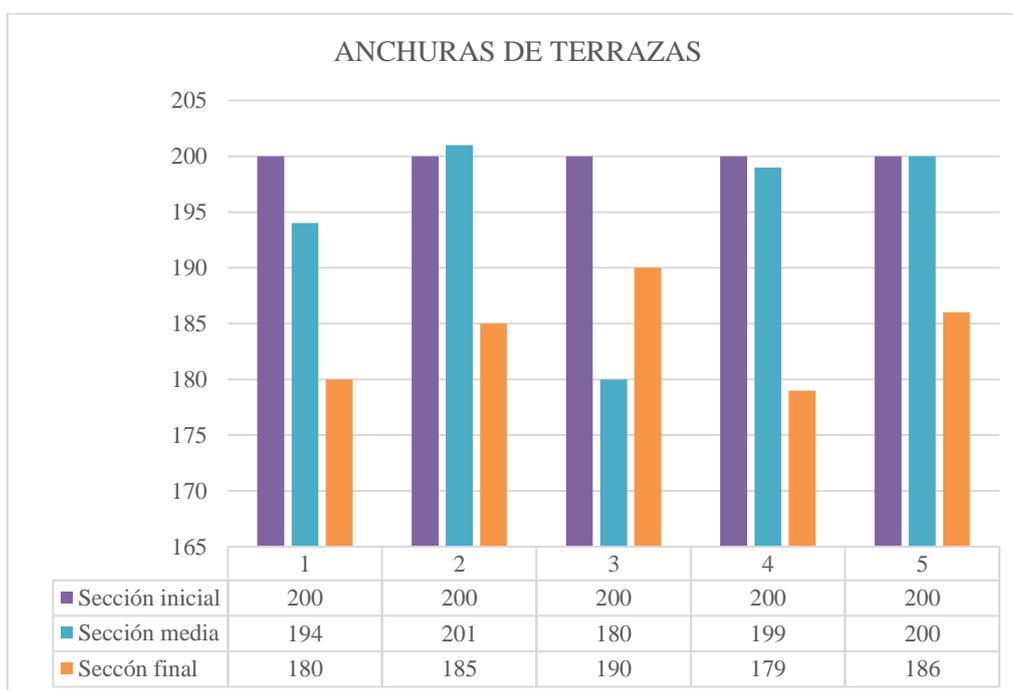
Ilustración 4-15: Anchura de terrazas

Como se puede apreciar en la tabla 4-9 se visualiza 5 terrazas con sus respectivas medidas en centímetros las cuales son iguales al inicio, pero en el medio ya van variando y al final tenemos medidas totalmente diferentes.

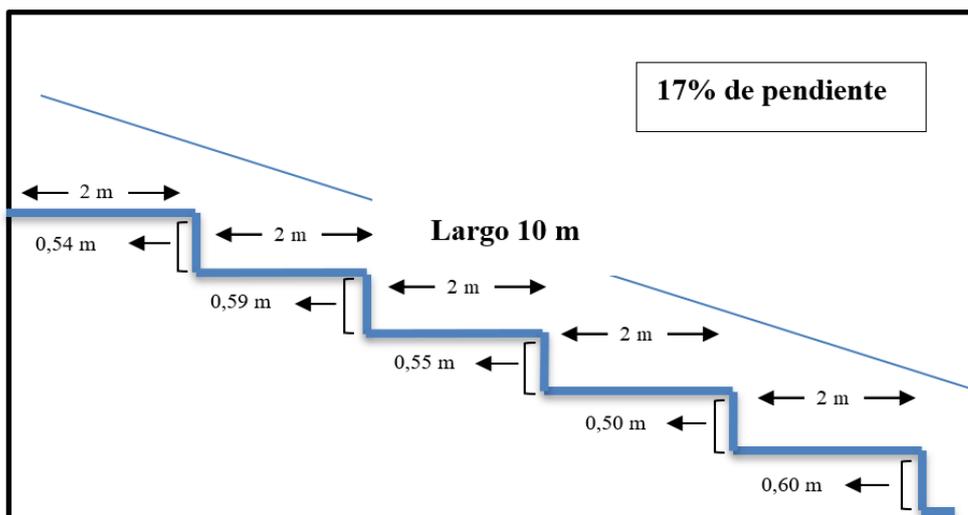
Ilustración 4-16: Cortes y distancias de las terrazas

El contorno de las terrazas se basó en las curvas de nivel realizadas previamente, y se comenzó a construir las terrazas, tomando en cuenta cada uno de los pasos que se debe seguir para la implementación de las terrazas siendo importante los movimientos de tierra que se lo hace de abajo hacia arriba.

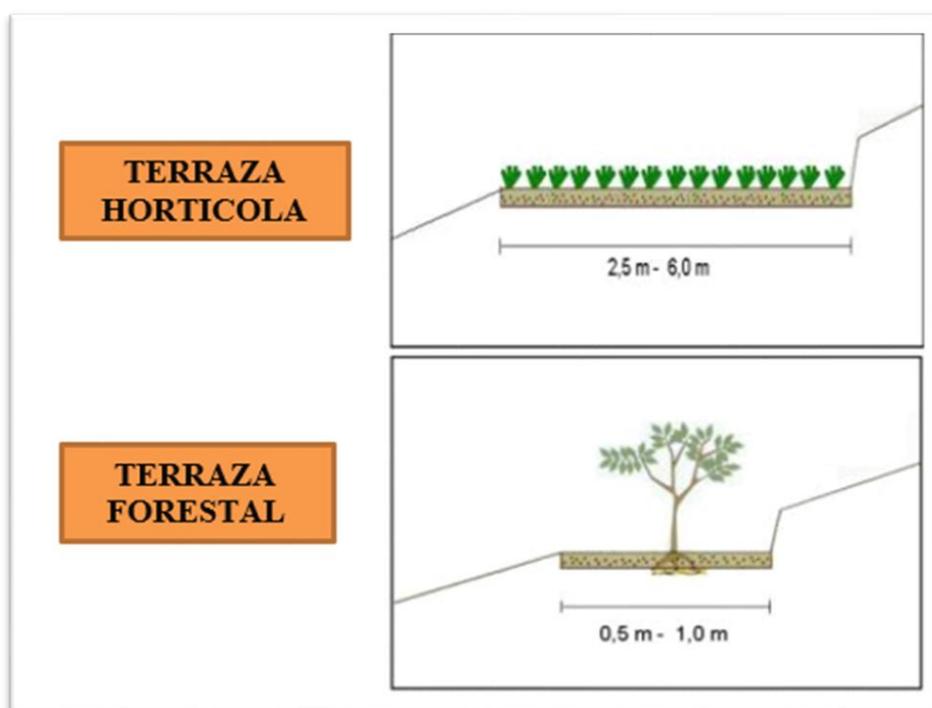
Ilustración 5-1: Terrazas hortícolas y forestales

m, en cambio si el suelo es más profundo y fácil de trabajar, el ancho podrá ser mayor, hasta los 12 m, de este modo para las terrazas forestales las medidas van desde 0.5 hasta 1 m.

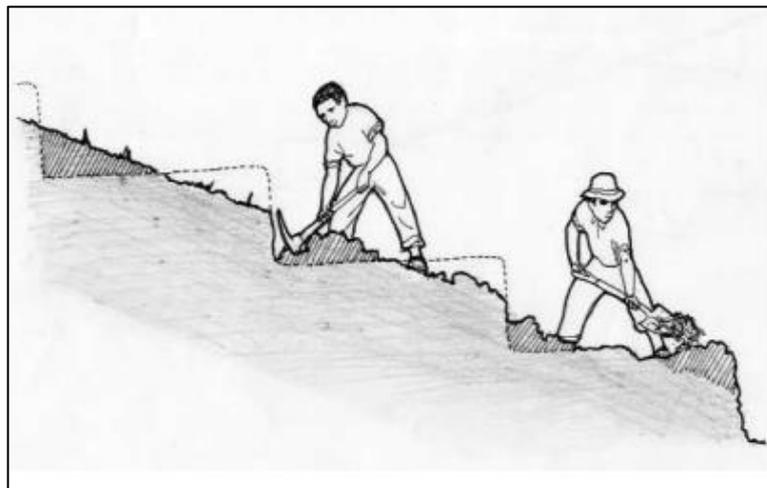
Ilustración 5-3: Construcción de las terrazas

- Remover en cada vuelta, tanta tierra como la potencia de las herramientas lo permita.
- En pendientes suaves, tratar de mover toda la tierra de arriba hacia abajo, es más económico, procurar no mover la tierra de sitios que luego habrá necesidad de rellenar.
- Procurar que la máquina trabaje siempre en tierra que no haya sido removida, esto quiere decir que en cada serie de vueltas de la máquina terracedora (arado, cuchilla niveladora, etc.) debe aumentarse algunos centímetros la profundidad de corte.

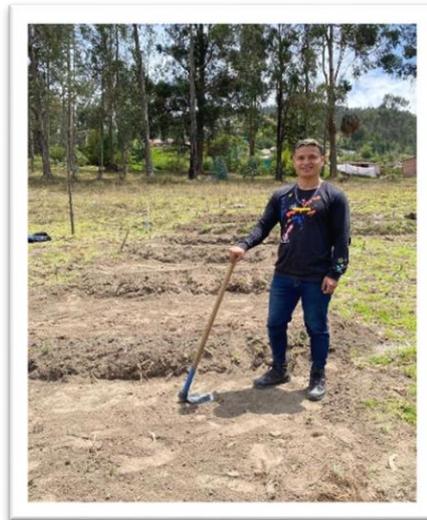
ANEXO C: CONSTRUCCIÓN DE LAS TERRAZAS HORTÍCOLAS

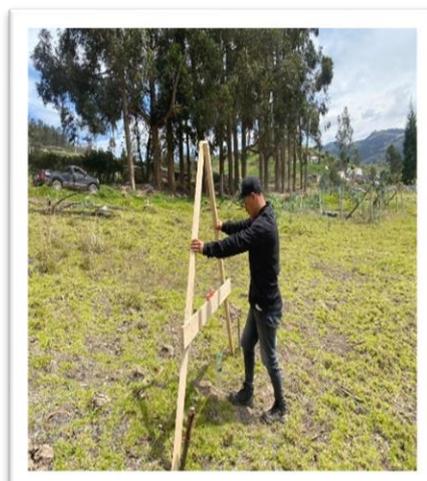
ANEXO E: IDENTIFICACIÓN DE LAS CURVAS DE NIVEL CON EL NIVEL EN “A”
