**“CALIDAD DEL AGUA POTABLE DE LAS REDES DE  
DISTRIBUCIÓN DOMICILIARIAS DE LA PLANTA DE  
TRATAMIENTO SANTA MARIANITA DEL CANTÓN SUCÚA,  
ECUADOR 2022”.**

**Trabajo de Integración Curricular**

Tipo: Proyecto Técnico

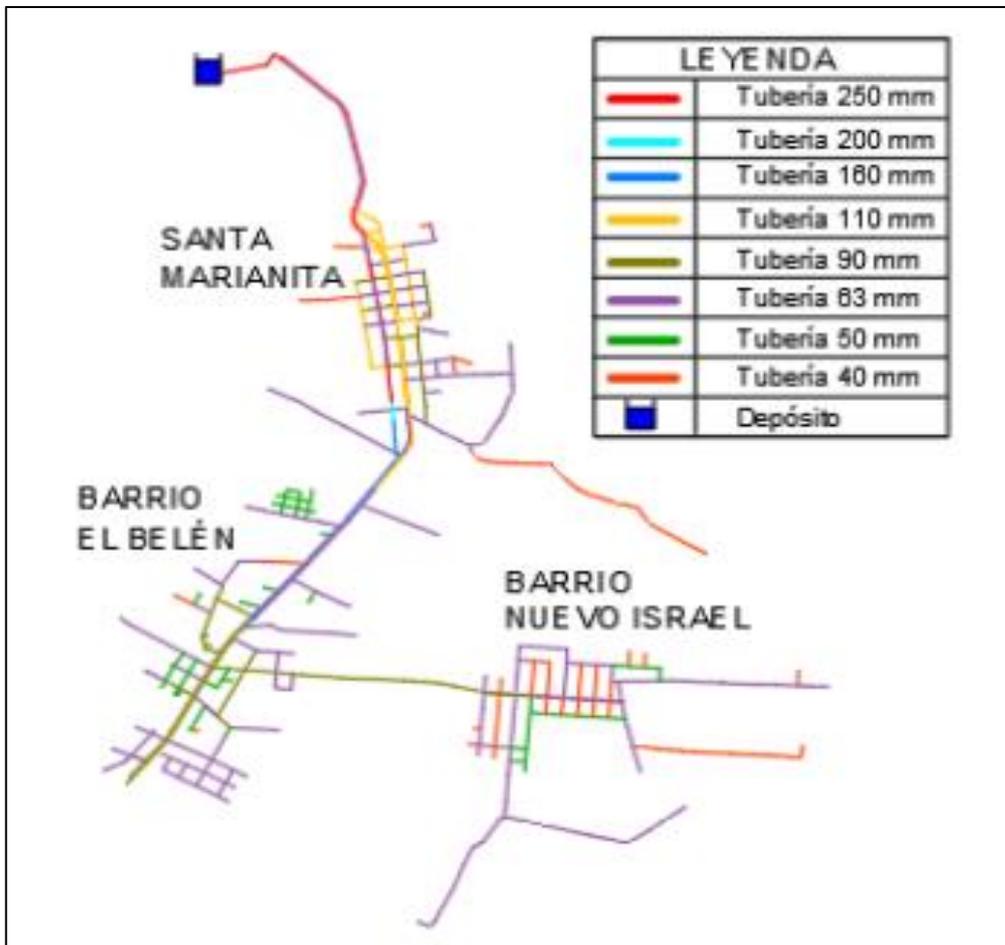
**Ilustración 2-3:** Mapa de las redes de distribución del agua potable de Santa Marianita

La EPMAPA-S indica que el sistema de distribución con la que se maneja la planta de tratamiento Santa Marianita y los diámetros de las tuberías que se utilizan para la distribución de agua para la parroquia de Santa Marianita, barrio Belén y Nuevo Israel, mediante el mapa se evidencia el

sistema de redes de cada barrio de muestreo y los diferentes diámetros de cada tubería que conforman las ramificaciones, como podemos observar en la siguiente ilustración.

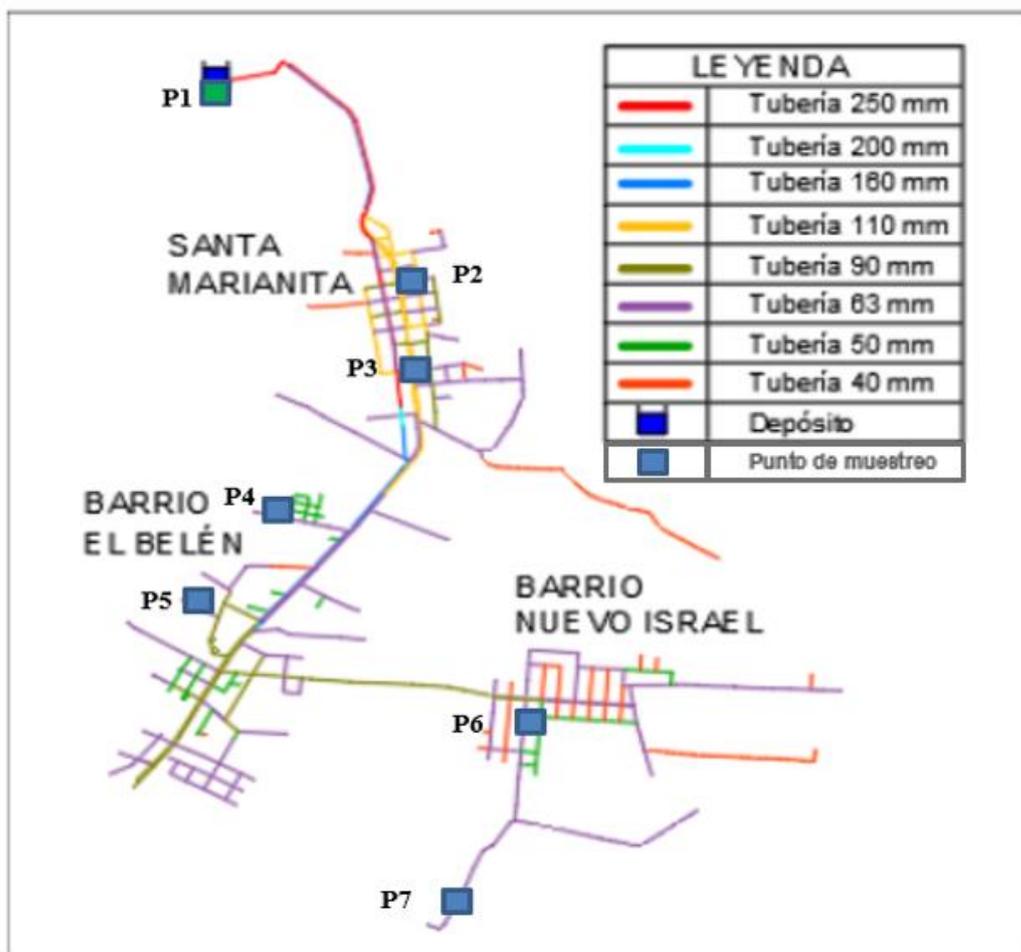
**Ilustración 1-4:** Red de distribución de la planta de tratamiento de agua potable Santa Marianita

Mediante el análisis de la red se pudo seleccionar de los barrios de muestreo, fijando puntos estratégicos para obtener una muestra total por barrio significativa de la calidad del agua. En la figura 1-4 se identificó los puntos de muestreo de cada barrio como se puede observar a continuación.

resultado el buen estado de las tuberías, añadiendo que por parte de los operadores de la planta de tratamiento se han estado realizando mantenimientos y limpieza de las redes de distribución, lo que ayuda a controlar las rupturas y evitar que las tuberías presenten fugas y por consecuencia la contaminación del agua, lo que se puede comprobar con los resultados obtenidos en los análisis realizados, demostrando que la calidad del agua no se ve afectada por las redes primarias, secundarias, domiciliarias e intradomiciliarias.

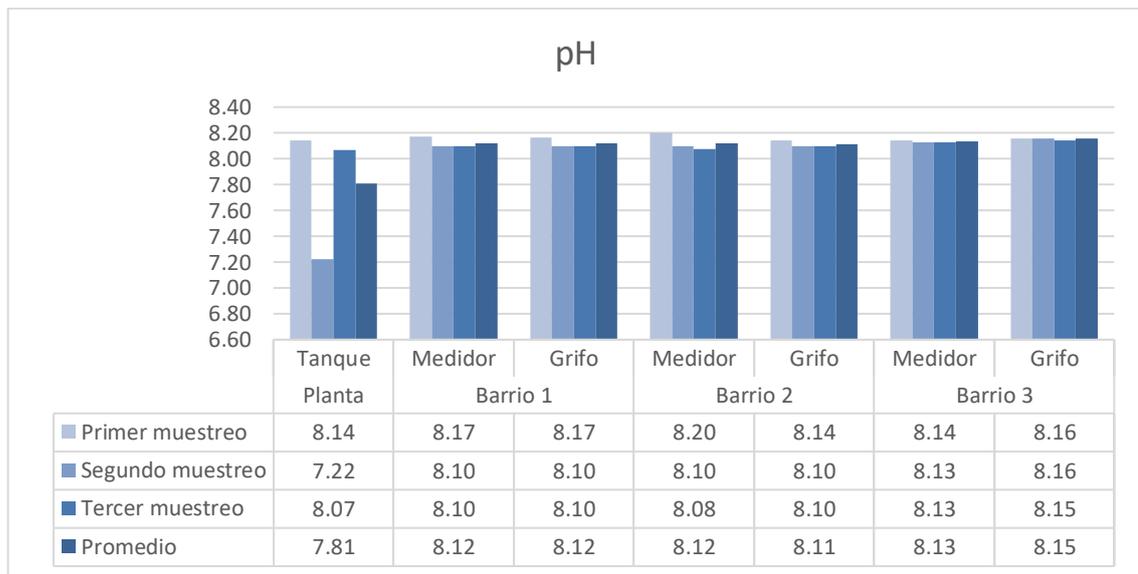
**Ilustración 3-4:** Comportamiento del pH de cada barrio en los tres muestreos

La evaluación del pH posee una tendencia de un grado de acidez y alcalinidad, que se determina por su valor de 1 a 14, la INEN 1108 no presenta criterios de calidad para este parámetro por lo que se tomó en cuenta los límites permitidos del agua potable establecidos por la (INEN 5, 2012, p.31) que son 6,5 a 8,5 lo que quiere decir que el pH de los muestreos realizados cumplen porque poseen un promedio de 7,81 como mínimo y 8,15 de punto más alto, puesto que si fuera más ácido puede aumentar la corrosión en los tanques de almacenamiento de acero además (INEN 5, 2012, p.31) que los rangos recomendable son de 7 a 8,5 por lo que se puede decir que se encuentran en condiciones óptimas para obtener una calidad excelente.

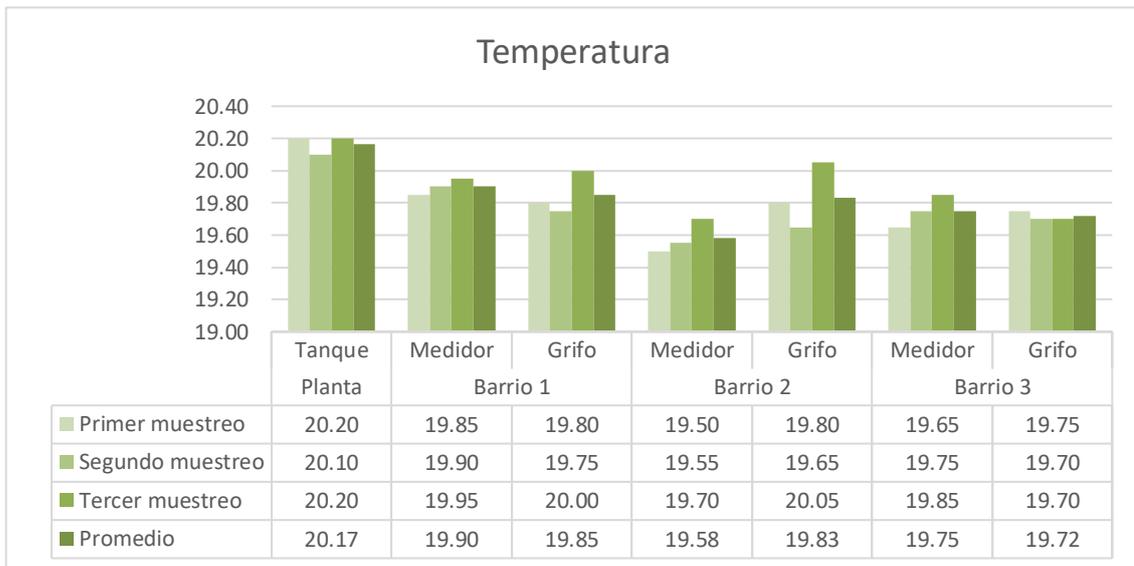
**Ilustración 4-4:** Comportamiento de la temperatura de cada barrio en los tres muestreos.

La temperatura es uno de los parámetros más influyentes en la calidad del agua, puede llegar a alterar la cantidad de oxígeno que se puede disolver en el agua, en la velocidad metabólica, reproducción, migración y estivación de los organismos, es decir, puede beneficiar o perjudicar la supervivencia de organismos contaminantes. En este caso la temperatura se encuentra dentro de los límites máximos permitidos teniendo un promedio de 19,58 (mínimo) a 20,17 °C (valor máximo) logrando una temperatura en la que no pueda afectar de manera negativa en la calidad del agua.

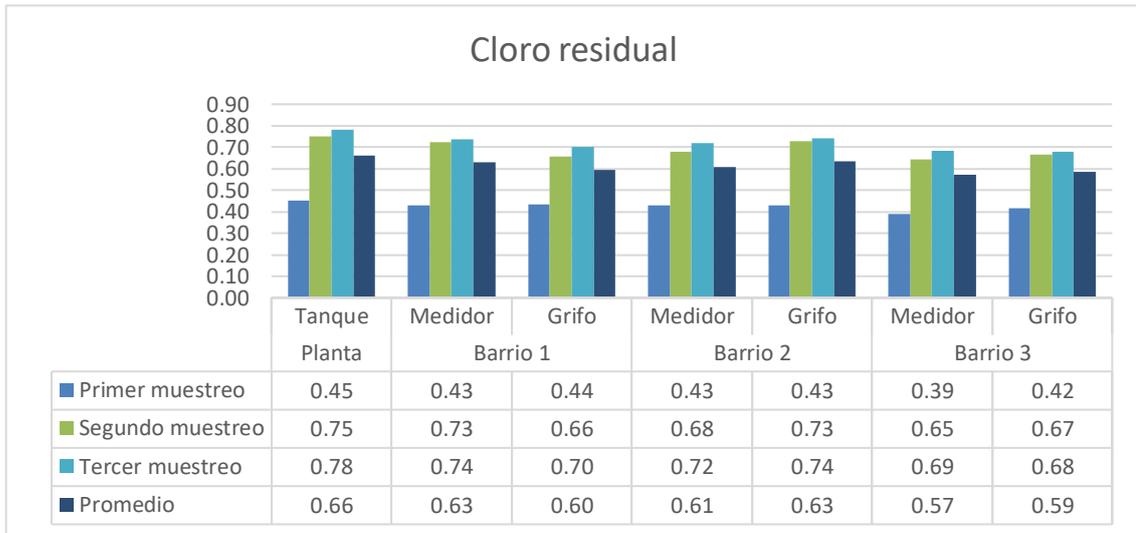
**Ilustración 5-4:** Comportamiento del cloro residual de cada barrio en los tres muestreos

Al realizar la comparación de los resultados del cloro residual en los tres muestreos realizados se pudo observar que su dosificación en el primer análisis varía de un rango de 0,42 a 0,78 mg/L, pero si se encuentra dentro de los límites mínimos permitidos expresados en la INEN 1108, lo cual es provocado por la época de lluvia generando un descontrol en la etapa de desinfección del agua, ya que el caudal impreciso imposibilita una dosificación correcta. Sin embargo (Gachamá, 2011, p.53) menciona que los valores óptimos para prevenir la proliferación de algas en las redes de distribución están entre 0,3mg/L a 2 mg/L dejando a los valores obtenidos dentro del rango de valores óptimos para una buena calidad, al igual que el promedio en general que se manifiesta oscilando de 0,61 a 0,63 mg/L.

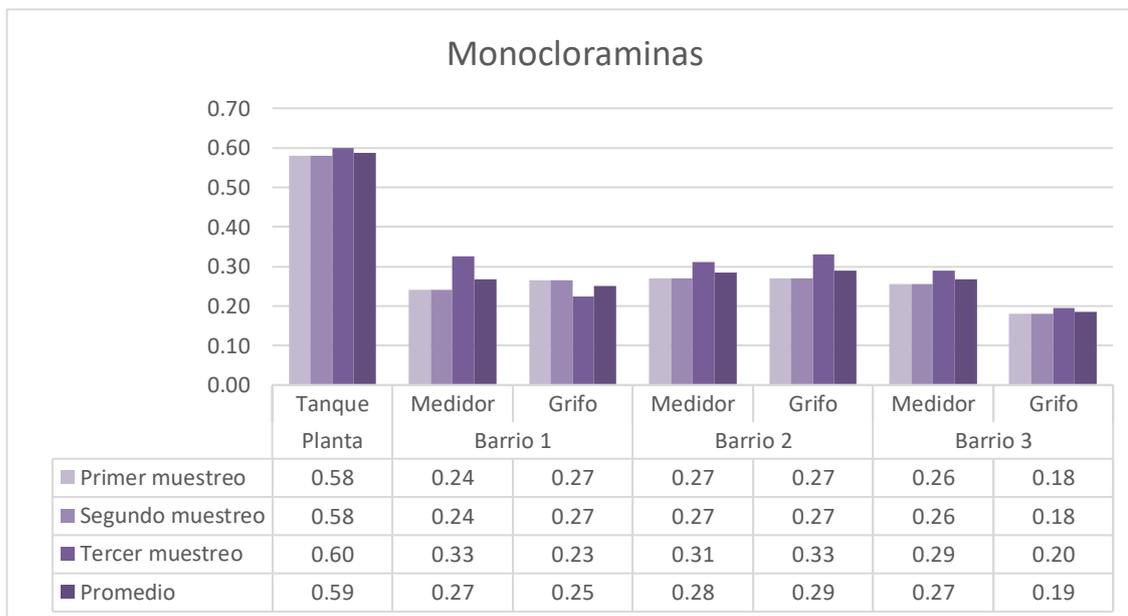
**Ilustración 6-4:** Comportamiento de las monocloraminas de cada barrio en los tres muestreos

Según la gráfica en el tanque de almacenamiento se encuentra el valor más alto durante los tres muestreos realizados que se encuentra entre 0,59 lo cual se debe a que después de la adición del cloro gas va directo a los tanques y debido al tiempo de reposo y al relieve que tiene ante los demás puntos se mantiene la concentración de las monocloraminas, pero al circular por las redes de distribución tiende a disminuir, como lo observamos en los barrios de Santa Marianita bajo a un rango de 0,25 en el grifo y 0,27 en el medidor, Belén se mantiene en el medidor un 0,28 y el grifo 0,29 y Nuevo Israel con 0,19 en el grifo siendo el punto mínimo con relación a todos los puntos de muestreo y 0,27 en el medidor. Cabe recalcar que, aunque existe una variación en el tanque de reserva todos los valores se encuentran dentro de los criterios de calidad de agua potables de la INEN 1108 que posee un límite máximo de 3 mg/L. Además teniendo en cuenta los puntos máximos y mínimos se encuentran en condiciones correctas para evitar que estos presentes efectos organolépticos en el agua potable, porque la (OMS, 2011, p.262) indica que si sobre pasa las concentraciones de 0,5 a 1,5 ml/L puede alterar el olor y sabor del mismo.

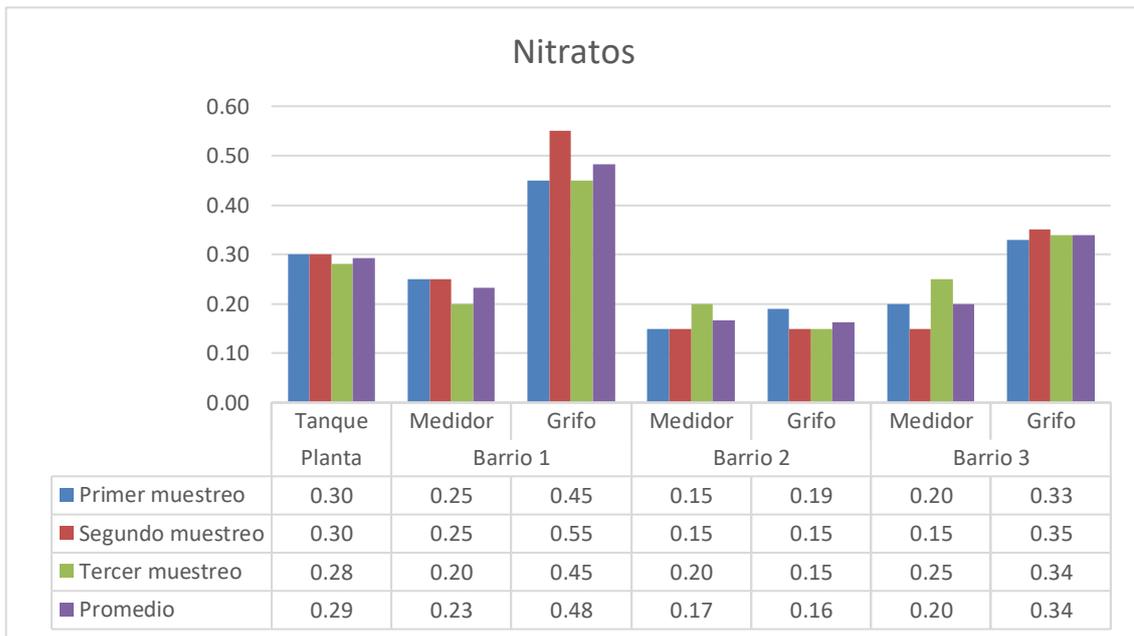
**Ilustración 7-4:** Comportamiento de los nitratos de cada barrio en los tres muestreos

Al referirnos a los nitratos estos se pueden presentar en el agua debido a alguna pequeña ruptura de la tubería de la red domiciliaria del barrio Santa Marianita la cual este permitiendo el paso de compuestos químicos inorgánicos, ya que estos se encuentran de forma natural en el suelo o por actividades antropogénicas como el uso de fertilizantes (OMS, 1998, p.125) lo que genera que se presenta un valor máximo en el segundo muestreo de 0,55 a diferencia de los otros barrios que estos manifiestan como valor mínimo de 0,15. Aunque este parámetro muestre una alteración en la calidad del agua no es muy significativa ya que se encuentra dentro de los valores máximos permitidos de la INEN 1108.

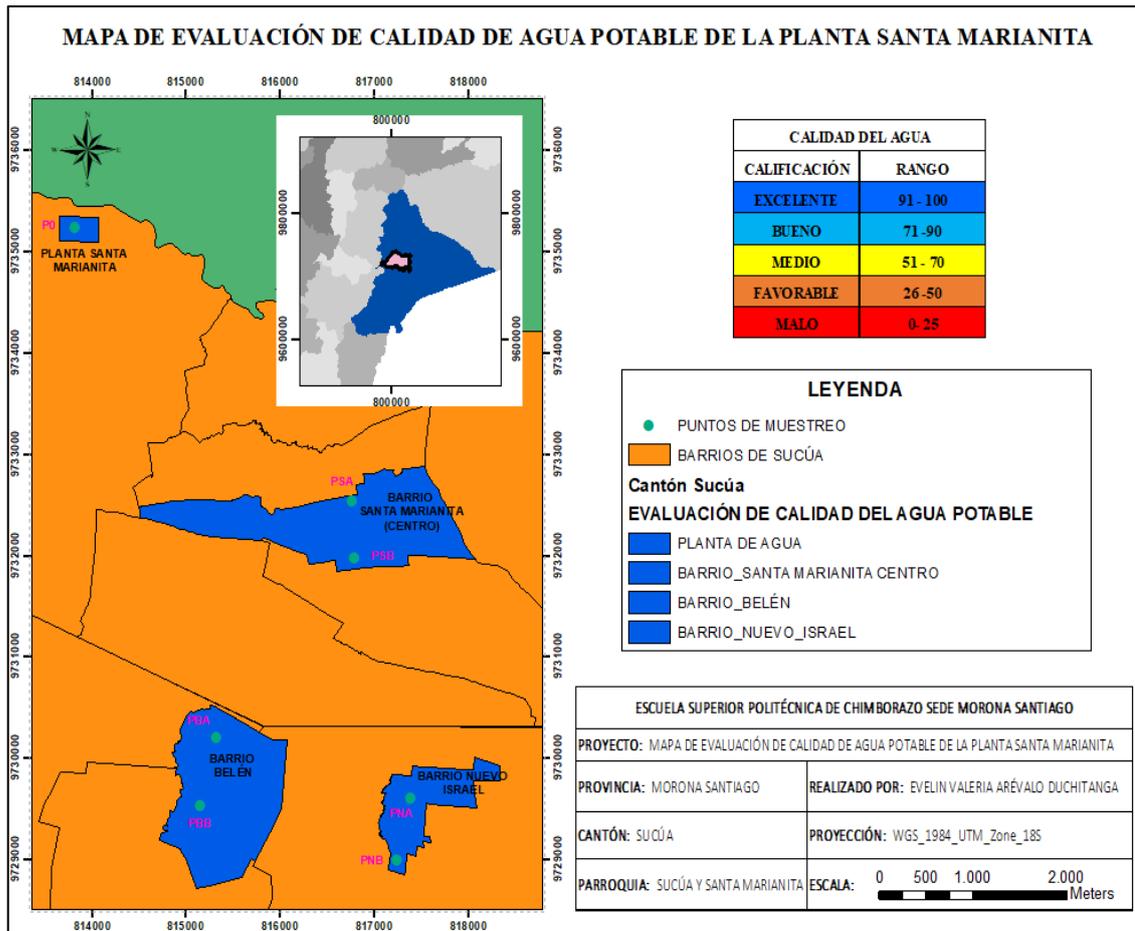
**Ilustración 9-4:** Mapa de evaluación de calidad de agua potable de la planta Santa Marianita

Mediante los resultados de cada punto de muestreo se ha logrado establecer la calidad del agua potable y el riesgo que puede generar a la salud humana. Las estaciones de muestreo se dividen por barrios: Santa Marianita, Belén y Nuevo Israel. Se estableció por cada punto de muestreo los valores de parámetros evaluados indicando si cumple o no cumple con la norma establecida.

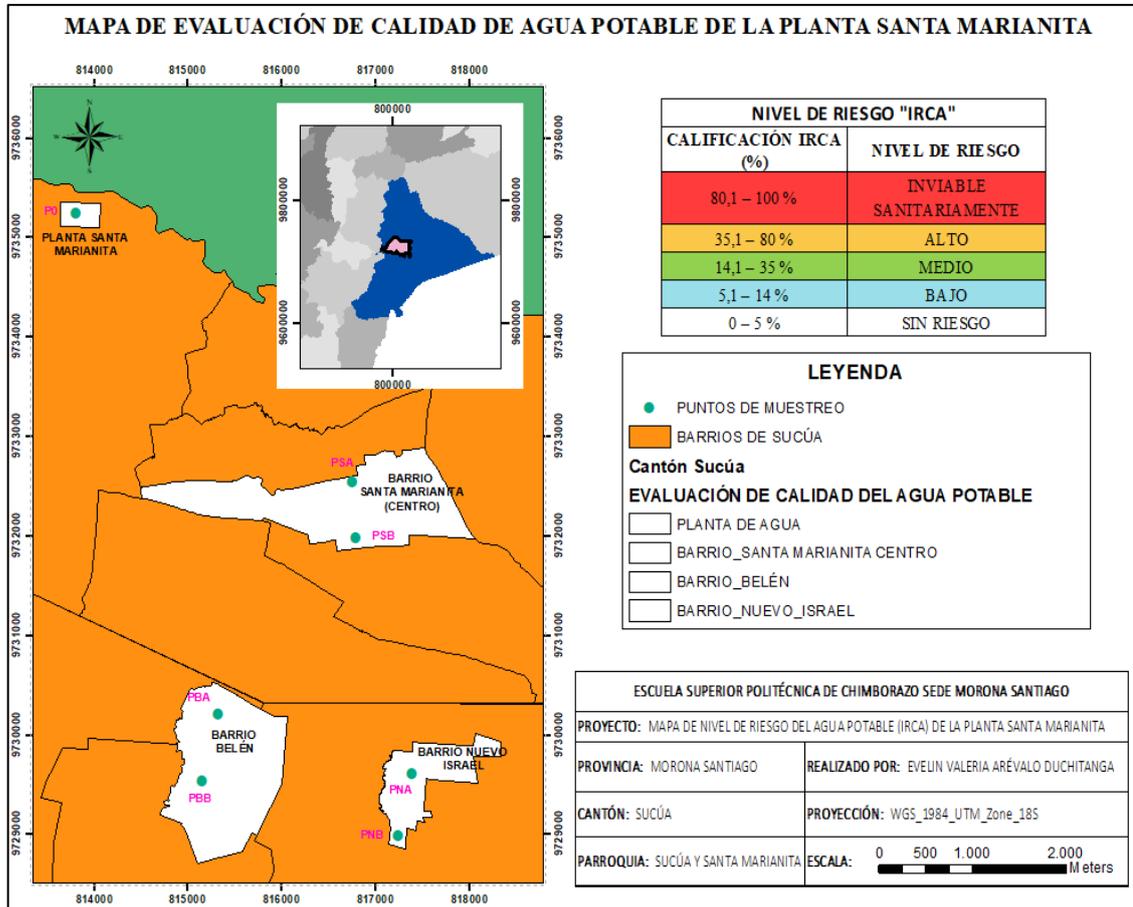
**Ilustración 10-4:** Mapa de evaluación de calidad de agua potable de la planta Santa Marianita

Además, se incluyó la evaluación del índice de riesgo de calidad del agua para consumo humano mediante el IRCA.

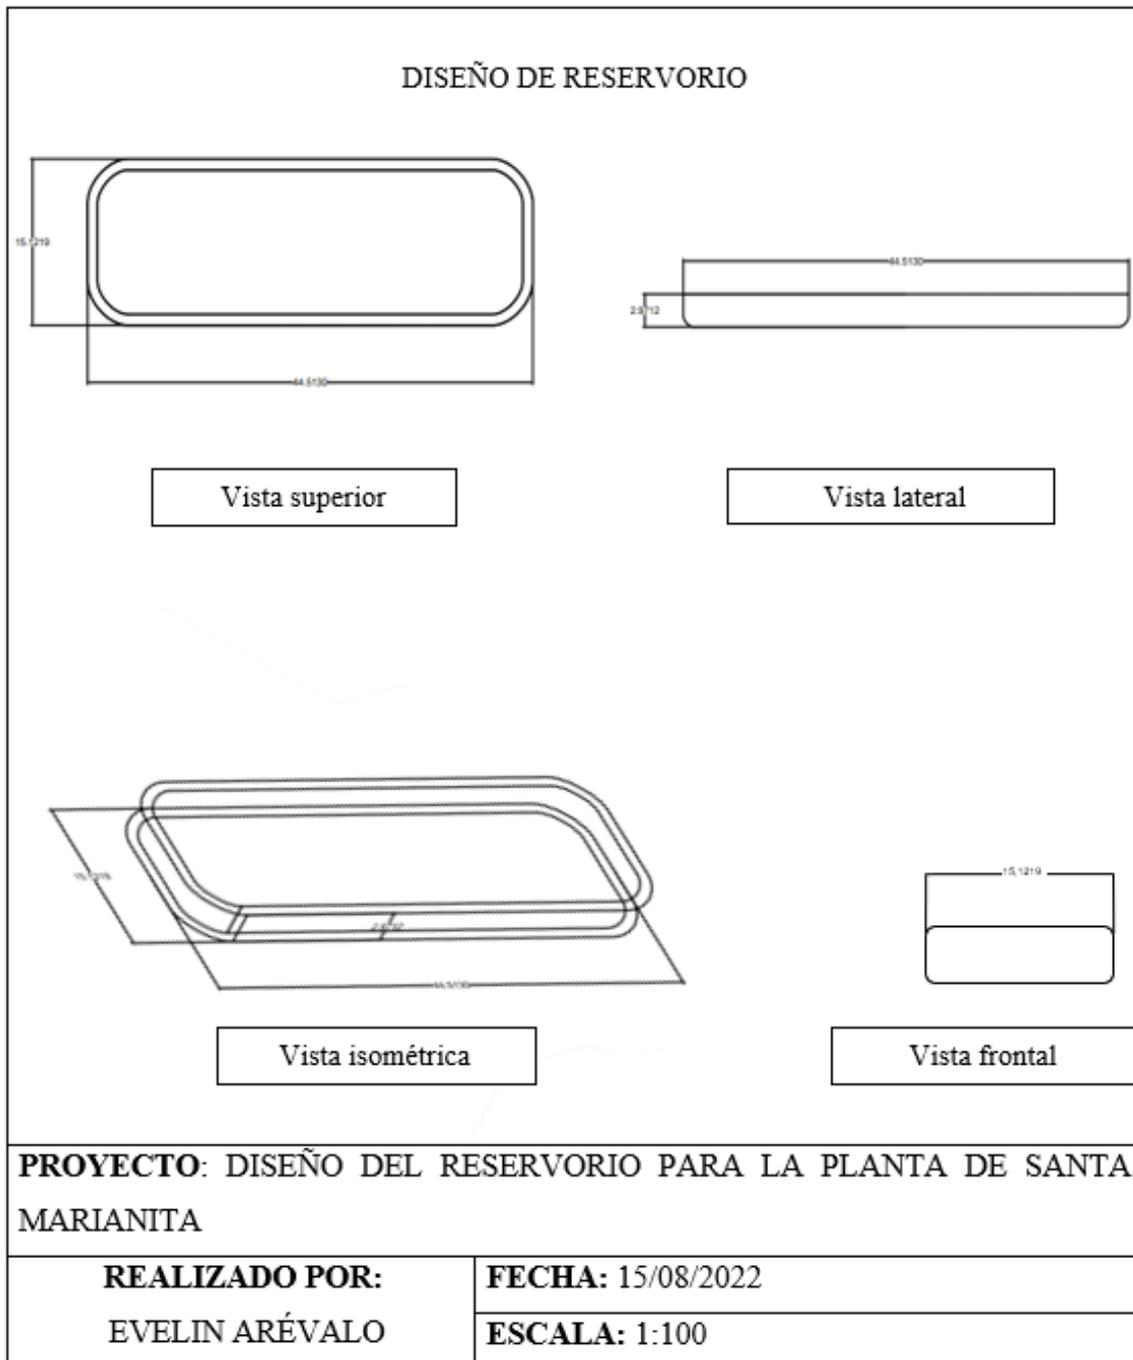
**Ilustración 11-4:** Vistas del diseño del reservorio para la planta de tratamiento Santa Marianita de agua potable

Teniendo en cuenta los cálculos realizados se obtuvo las dimensiones del reservorio, el cual se observará en la siguiente ilustración.
