EVALUACIÓN DE LOS IMPACTOS AMBIENTALES
GENERADOS POR LA ACTIVIDAD TURÍSTICA EN TRES SITIOS
DE VISITA DE LA LAGUNA DE MAGTAYAN, PARQUE
NACIONAL SANGAY, ZONA ALTA

Trabajo de Integración Curricular

Tipo: Proyecto Técnico

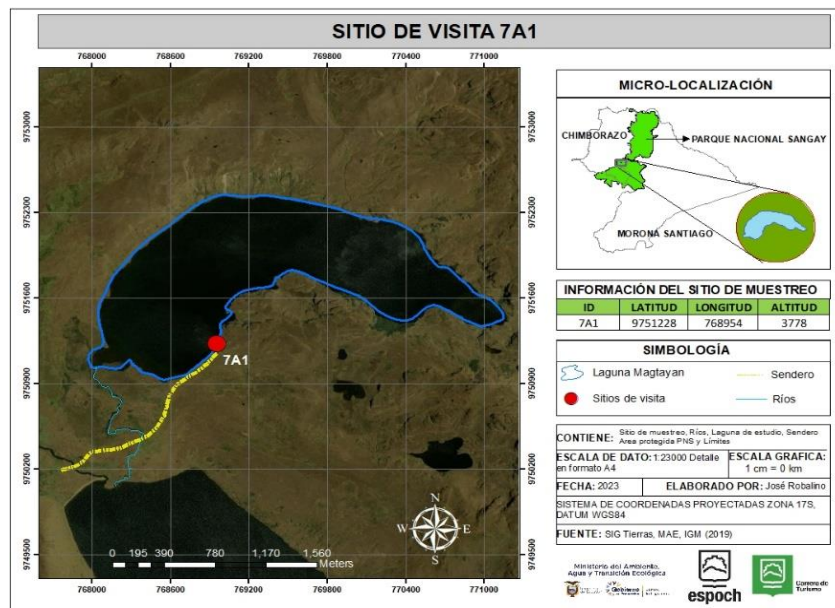
Ilustración 4-2: Ubicación del sitio de visita 7A1

El sitio de visita 7A1 se encuentra ubicado a una altitud de 3778 msnm, entre las coordenadas: latitud 9751228 (UTM) y longitud 768954 (UTM).

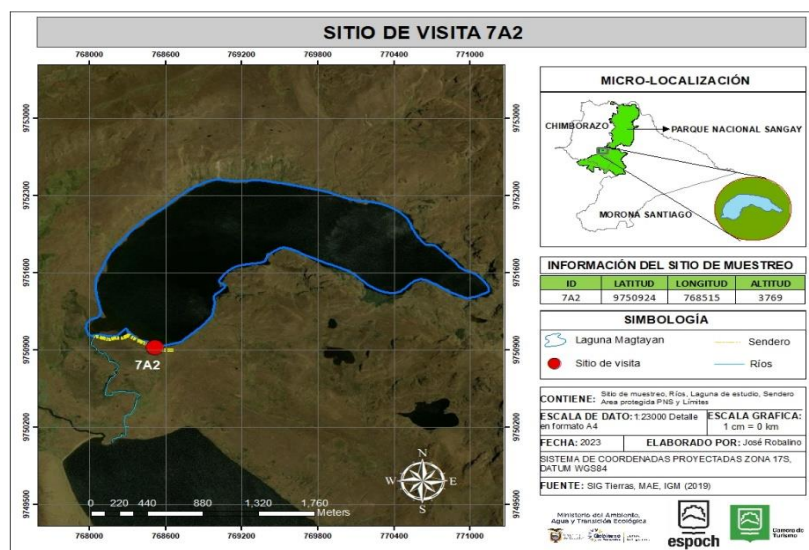
Ilustración 4-3: Ubicación del sitio de muestreo 7A2

El sitio de visita 7A2 se encuentra ubicado a una altitud de 3769 msnm, entre las coordenadas: latitud 9750924 (UTM) y longitud 768515 (UTM).

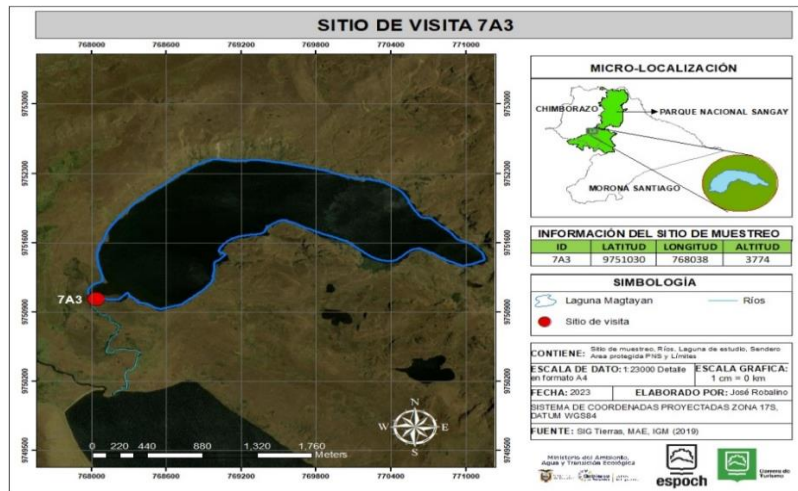
Ilustración 4-4: Ubicación del sitio de muestreo 7A3

El sitio de visita 7A3 se encuentra ubicado a una altitud de 3774 msnm, entre las coordenadas: latitud 9751030 (UTM) y longitud 76838 (UTM).

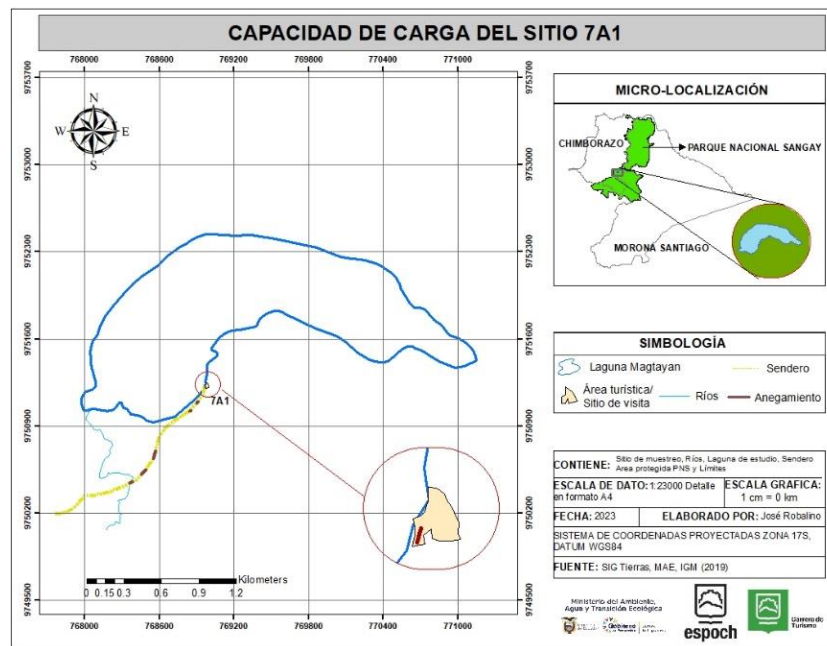
Ilustración 4-10: Sendero y área turística del sitio 7A1

El uso turístico del sitio de muestreo 7A1 se realiza en un sendero de 1.695,33 m de longitud y un polígono de 78,61 m² de área.

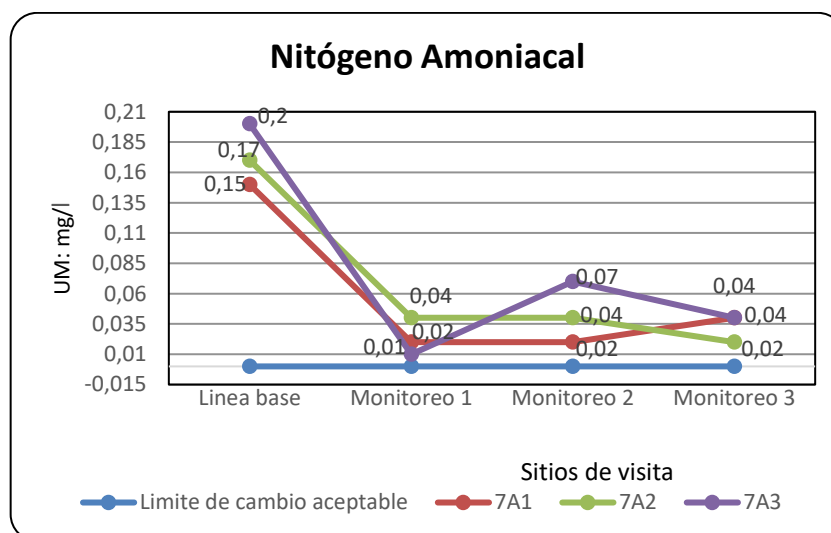
Ilustración 4-14: Monitoreo de nitrógeno amoniacal en los sitios de visita

Según a los datos colectados en el monitoreo del indicador, se observa que el primer muestreo el sitio de visita 7A2 presenta la mayor cantidad de mg/l de nitrógeno amoniacal (0,04), el segundo

muestreo el sitio de visita 7A3 presenta la mayor cantidad de mg/l de nitrógeno amoniacal (0,07) y el tercer muestreo el sitio de visita 7A1 y 7A3 presenta la mayor cantidad de mg/l de nitrógeno amoniacal (0,04), por lo cual, los datos colectados en los muestreos mencionados superan el límite de cambio aceptable de ausencia de nitrógeno amoniacal para la preservación de la vida acuática y silvestre en el cuerpo de agua.

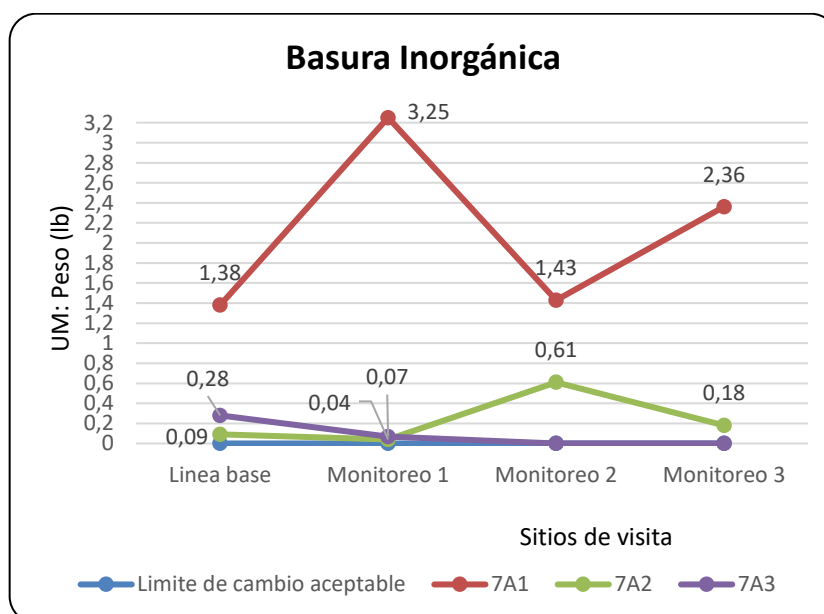
Ilustración 4-17: Monitoreo de basura inorgánica en los sitios de visita

Según los datos colectados en el monitoreo del indicador, se observa que el primer muestreo el sitio de visita 7A1 presenta la mayor cantidad de basura inorgánica (3,25 lb), el segundo muestreo el sitio de visita 7A1 presenta la mayor cantidad de basura inorgánica (1,43 lb) y el tercer muestreo el sitio de visita 7A1 presenta la mayor cantidad de basura inorgánica (2,36 lb), por el cual, los datos colectados en los muestreos mencionados superan el límite de cambio aceptable de ausencia de basura inorgánica para fines recreativos.
