**EVALUACIÓN DEL ESTADO DE CONSERVACIÓN DE TRES
SITIOS DE VISITA DEL ATRACTIVO TURÍSTICO LAGUNA
KUYUK EN EL PARQUE NACIONAL SANGAY MEDIANTE
MACROINVERTEBRADOS ACUÁTICOS**

Trabajo de Integración Curricular

Tipo: Proyecto Técnico

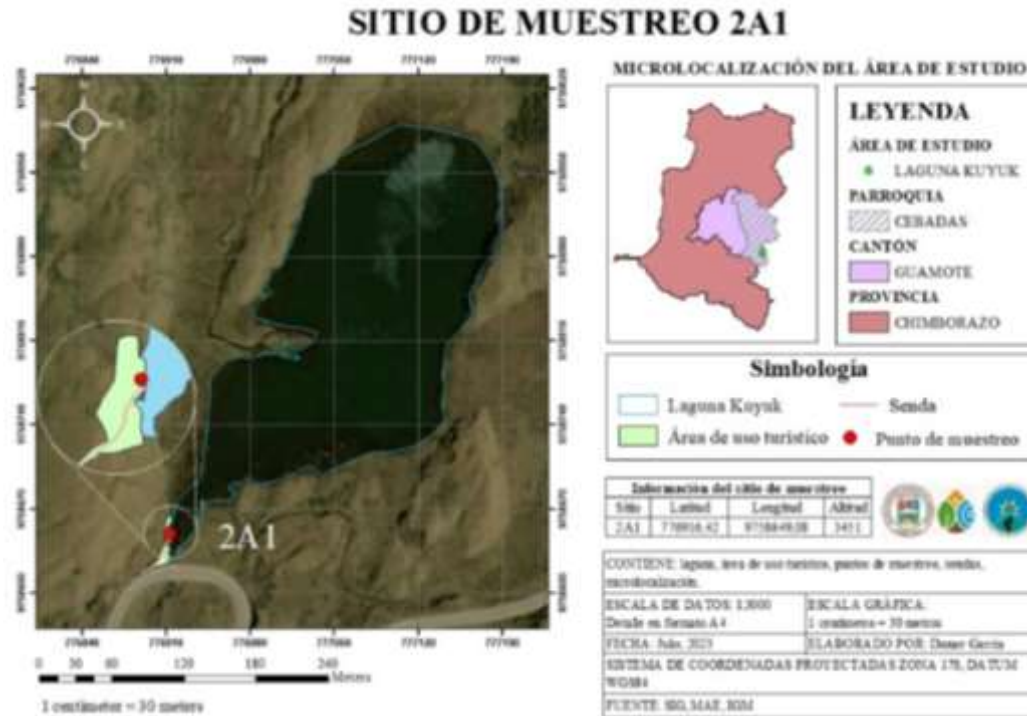
sitio de muestreo existen macrófitas sumergidas y emergentes, no presenta erosión, el perfil de la orilla es gradualmente empinada, su forma es cóncava, con respecto al sustrato, la capa de lodo tiene un espesor de 5 a 20 cm, formado por roca, arena y limo con una compactación moderada.

Ilustración 4-2: Mapa temático del sitio de muestreo 2A1 de la Laguna Kuyuk

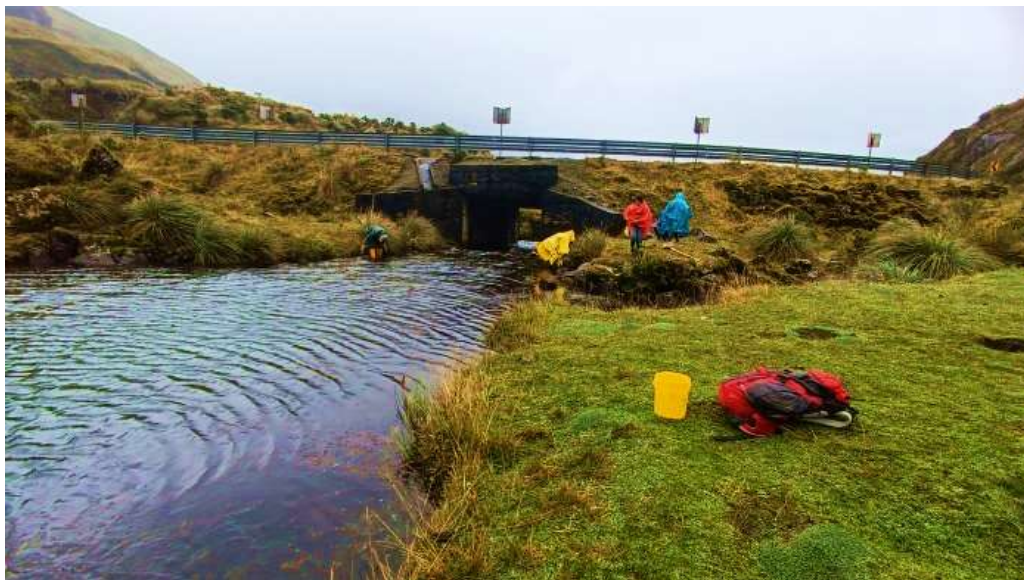
Ilustración 4-3: Fotografía referencial del sitio de muestreo 2A1 de la Laguna Kuyuk

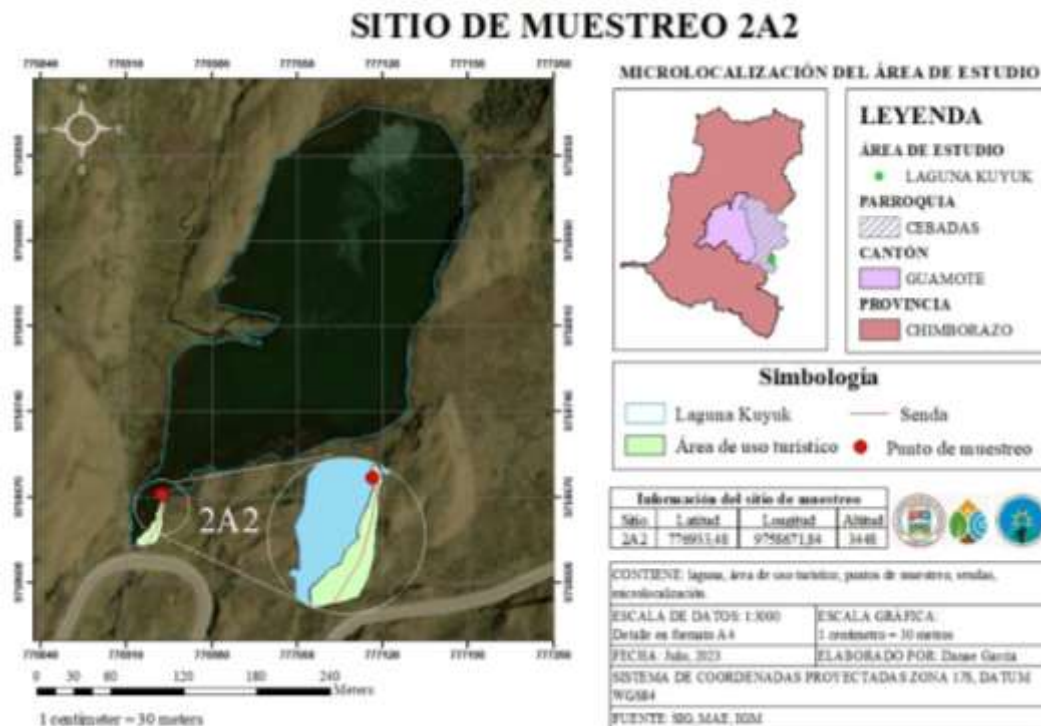
Con respecto al monitoreo del cuerpo de agua, el punto de muestreo de un lado es una salida de agua correntosa, la misma que aumenta en fuerza y velocidad con el aumento de las precipitaciones, existen macrófitas sumergidas y emergentes, con respecto a la morfología del sitio de muestreo, este no presenta erosión y el perfil de la orilla es vertical, del otro lado la orilla es gradualmente empinada, su forma es cóncava, con respecto al sustrato, la capa de lodo tiene un espesor mayor a 20 cm, formado por roca, arena y limo con una compactación baja predominando la capa de lodo.

Ilustración 4-4: Mapa temático del sitio de muestreo 2A2 de la Laguna Kuyuk

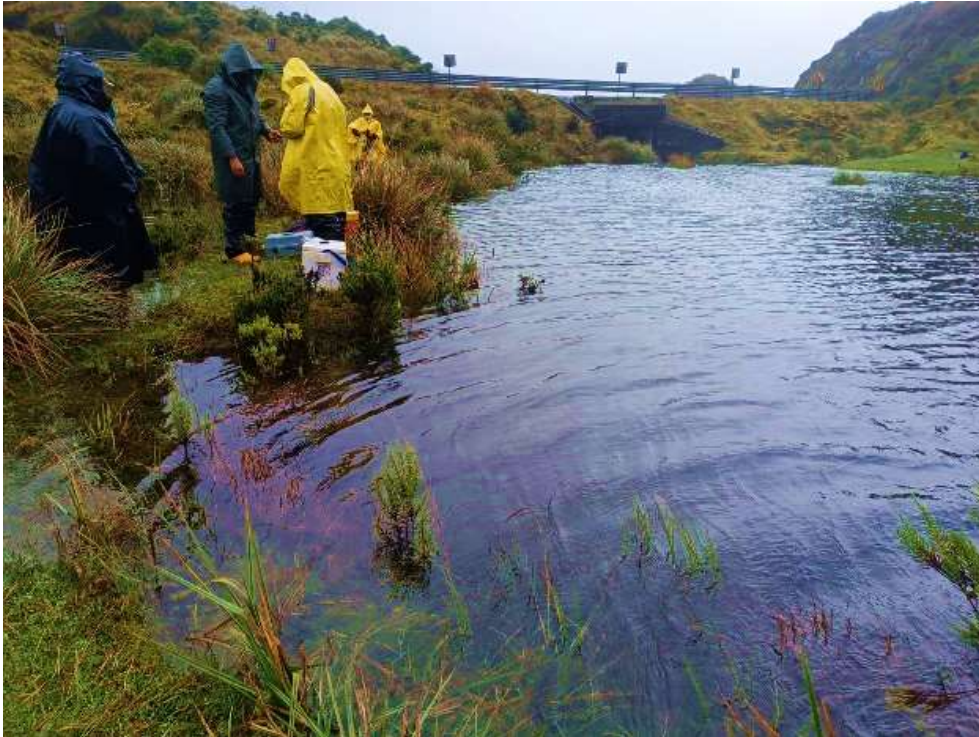
Ilustración 4-5: Fotografía referencial del sitio de muestreo 2A2 de la Laguna Kuyuk

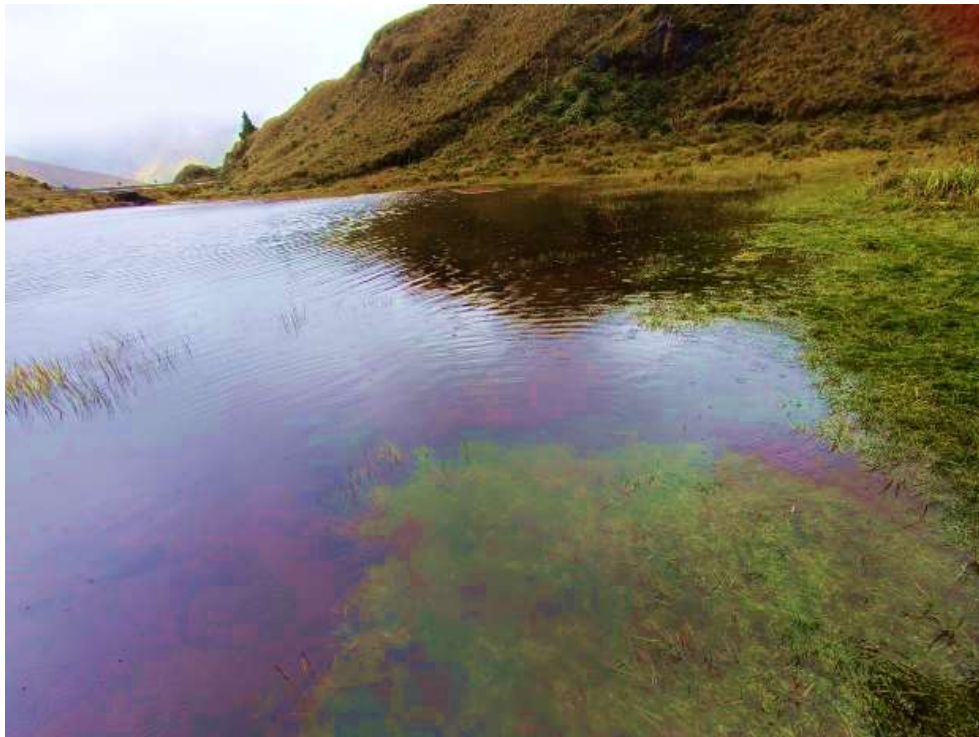
Ilustración 4-7: Fotografía referencial del sitio de muestreo 2A3 de la Laguna Kuyuk

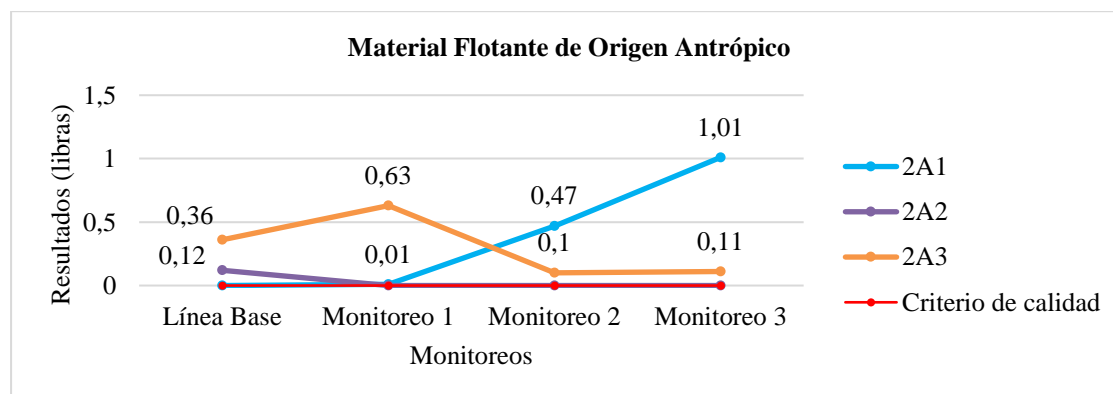
Ilustración 4-8: Resultados de CAMF registrado durante los monitoreos de la condición turística

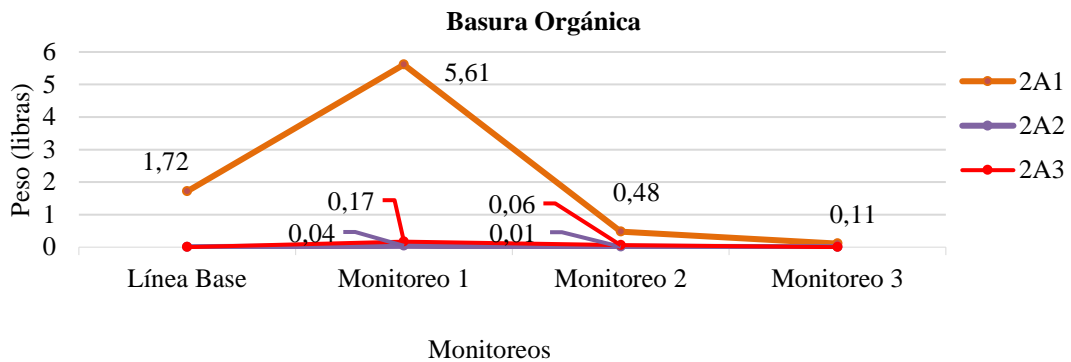
Ilustración 4-9: Resultados de STBO registrada durante los monitoreos de la condición turística

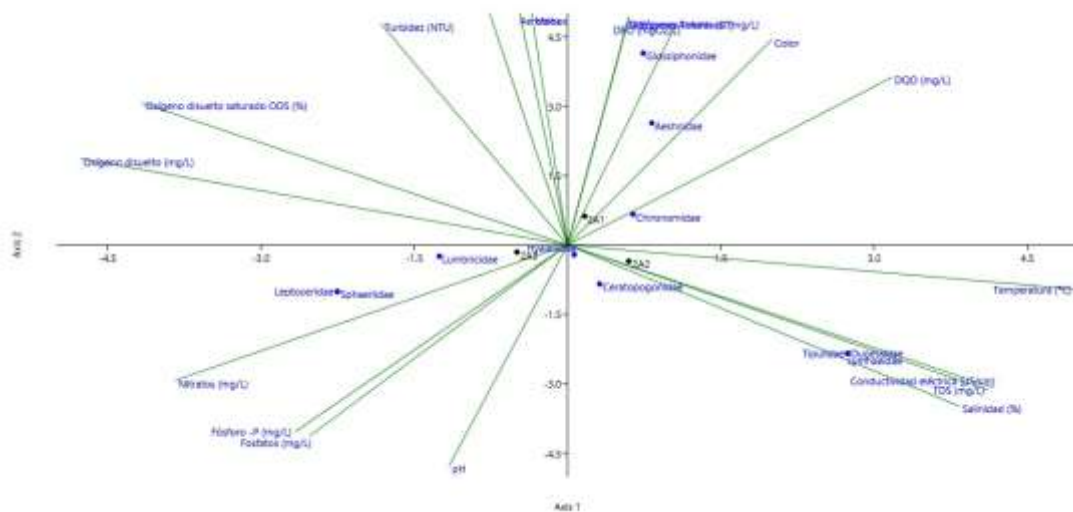
Durante este monitoreo se identificó la dominancia de las familias Hyalellidae, Lumbricidae y Chironomidae, las cuales según la gráfica se identificó que tienen una relación de tolerancia con la presencia de nutrientes en el agua, el aumento en la abundancia de la Familia Hyalellidae tiene una estrecha relación con el aumento de las sales y minerales, y Lumbricidae con el aumento en los nitratos, principalmente en el sitio 2A3, debido a la presencia de macrófitas, material flotante, y heces de ganado.

Ilustración 4-16: Relación de variables ambientales con las comunidades de macroinvertebrados registrados durante la línea base

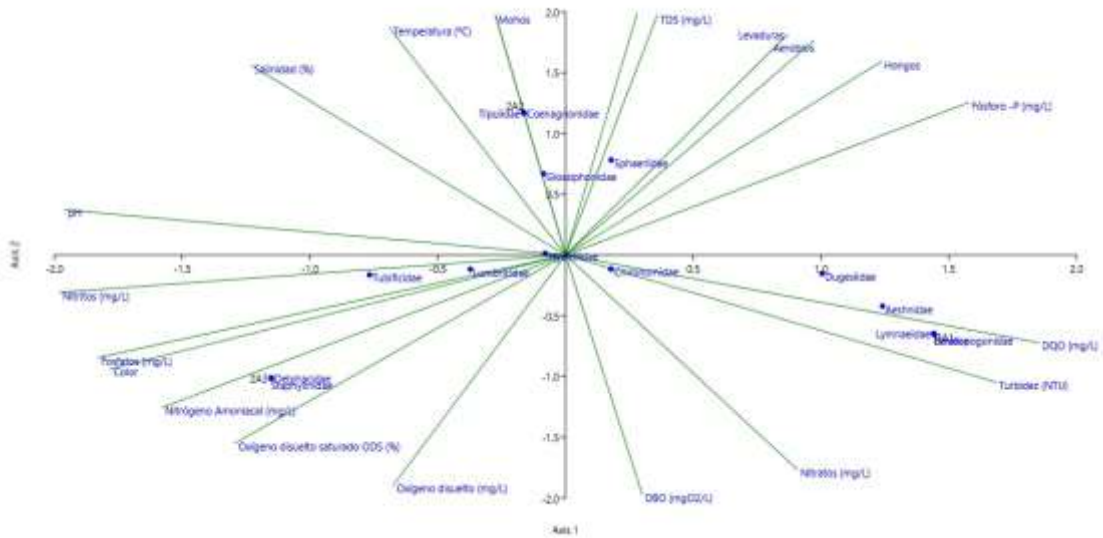
Durante este monitoreo se identificó la dominancia de las familias Hyalellidae, Tubificidae y Lumbricidae, las cuales tienen una estrecha relación de abundancia con la presencia de nitritos y fosfatos, generados por la presencia de materia orgánica generada por las macrófitas en los hábitats, además de la actividad turística que genera desechos y la ganadería en la zona.

Ilustración 4-19: Relación de variables ambientales con las comunidades de macroinvertebrados registrados durante el monitoreo 3

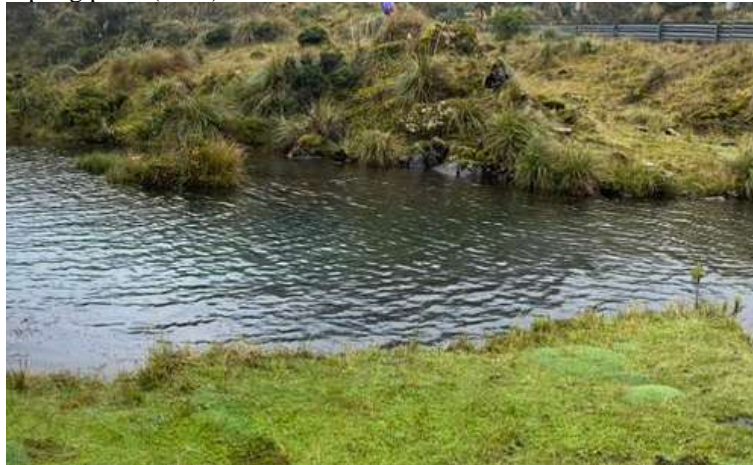
- Photo of the sampling point (front)

La laguna Kuyuk es de tipo lentica posee dos afluentes de agua, tiene un área de 2.79 hectáreas y un perímetro de 750 m. En el día de muestreo hubo presencia de neblina densa acompañada de viento, frío y lluvia intensos. Los datos climatológicos promedios de la laguna son: temperatura 15°C, evapotranspiración 39 mm/day y precipitación 942 mm.

Affectations	(X)	Describe
Presence of feces cattle	X	Presencia de excremento de equinos y cánidos.
Presence of garbage	X	Presencia de basura orgánica e inorgánica (productos desechables, fundas, envolturas).
Burned vegetation	X	Presenta evidencia de fogatas y quemas.
Bad agricultural practices		
Human Settlement Downloads	X	Desagüe de agua pluvial de carretera.
Roads	X	Senderos formados por la afluencia de visitantes.
Landslides		
Presence of volcanic ash		
Others

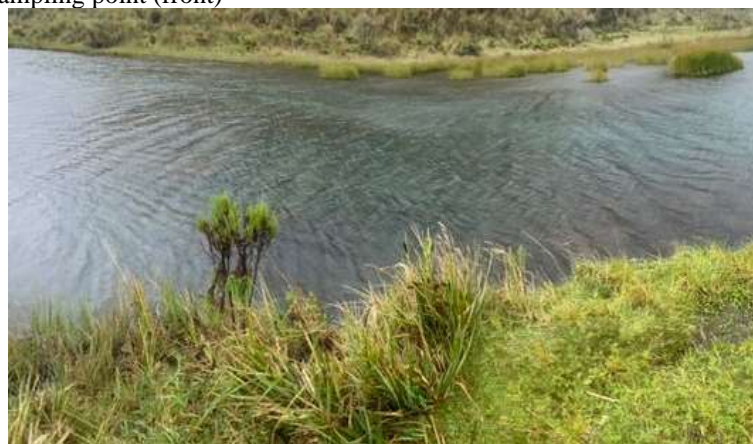
- Photo of the sampling point (front)

La laguna Kuyuk es de tipo lentic posee dos afluentes de agua, tiene un área de 2.79 hectáreas y un perímetro de 750 m. En el día de muestreo hubo presencia de neblina densa acompañada de viento, frío y lluvia intensos. Los datos climatológicos promedios de la laguna son: temperatura 15°C, evapotranspiración 39 mm/day y precipitación 942 mm.

Affectations	(X)	Describe
Presence of feces cattle	X	Presencia de excremento de bovinos.
Presence of garbage	X	Presencia de basura orgánica e inorgánica
Burned vegetation		
Bad agricultural practices		
Human Settlement Downloads	X	Presencia de descargas de asentamientos humanos.
Roads	X	Senderos debido a la afluencia de visitantes.
Landslides		
Presence of volcanic ash		
Others

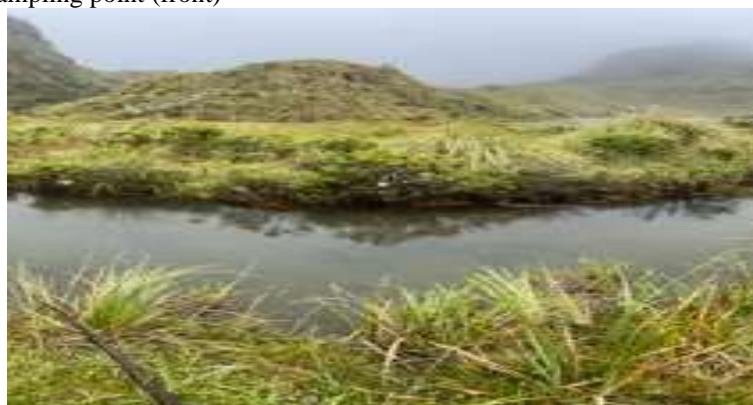
- Photo of the sampling point (front)

La laguna Kuyuk es de tipo lentica posee dos afluentes de agua, tiene un área de 2.79 hectáreas y un perímetro de 750 m. En el día de muestreo hubo presencia de neblina densa acompañada de viento, frío y lluvia intensos. Los datos climatológicos promedios de la laguna son: temperatura 15°C, evapotranspiración 39 mm/day y precipitación 942 mm.

Affectations	(X)	Describe
Presence of feces cattle	X	Presencia de excremento de equinos y cánidos.
Presence of garbage	X	Presencia de basura orgánica e inorgánica (productos desechables, fundas).
Burned vegetation		
Bad agricultural practices		
Human Settlement Downloads	X	Presencia de descargas de asentamientos humanos.
Roads	X	Senderos debido a la afluencia de visitantes.
Landslides		
Presence of volcanic ash		
Others

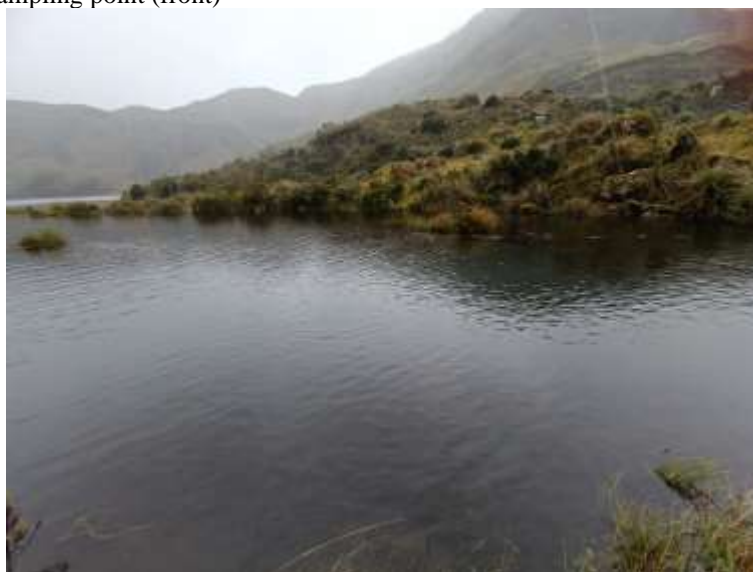
- Photo of the sampling point (front)

La Kuyuk es de tipo lénica, posee dos afluentes de agua, tiene un área de 2,79 hectáreas y un perímetro de 750 m. En el día de muestreo hubo presencia de neblina densa acompañada de viento y lluvia intensos. Los datos climatológicos de la Laguna en promedio son 15°C, evapotranspiración 39 mm/day y precipitación 942mm.

Affectations	(X)	Describe
Presence of feces cattle	X	Presencia de excremento de bovinos.
Presence of garbage	X	Presencia de basura orgánica e inorgánica
Burned vegetation	X	Evidencia de fogatas
Bad agricultural practices		
Human Settlement Downloads	X	Descargas de agua pluvial de carretera
Roads	X	Senderos debido a la afluencia de visitantes y animales bovinos y equinos.
Landslides		
Presence of volcanic ash		
Others	X	Agujeros y anegamiento

Others: Abundante presencia de agujeros en la superficie y aumento del nivel del agua en época lluviosa

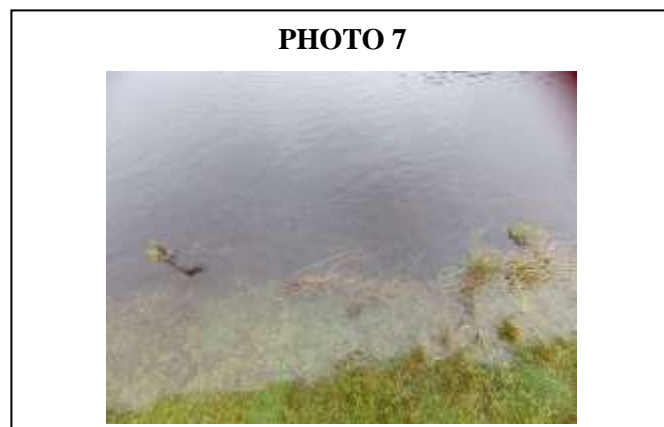
Presence of macrophytes (% of the bed covered by Macrophytes) (use 50 long and 10 wide from the edge of the lake)

Submerged aquatic macrophytes	Emerged aquatic macrophytes	Floating aquatic macrophytes
Contiguous			
Interrupted	X		
Abundant = 75-100%	X		
Common = 50-75%			
Frequent = 25-50%			
Occasional = 5-25%			
Rare = 1-5%		X	
Invisible

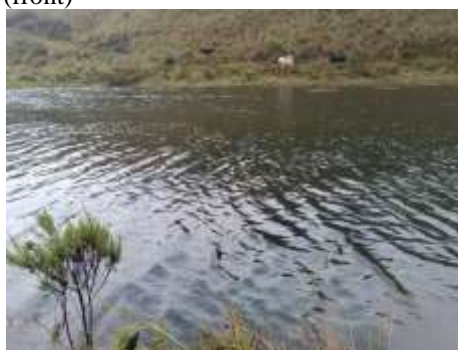
- Photo of the sampling point (front)

La Kuyuk es de tipo léntica, posee dos afluentes de agua, tiene un área de 2,79 hectáreas y un perímetro de 750 m. En el día de muestreo hubo presencia de neblina densa acompañada de viento y lluvia intensos. Los datos climatológicos de la Laguna en promedio son 15°C, evapotranspiración 39 mm/day y precipitación 942mm.

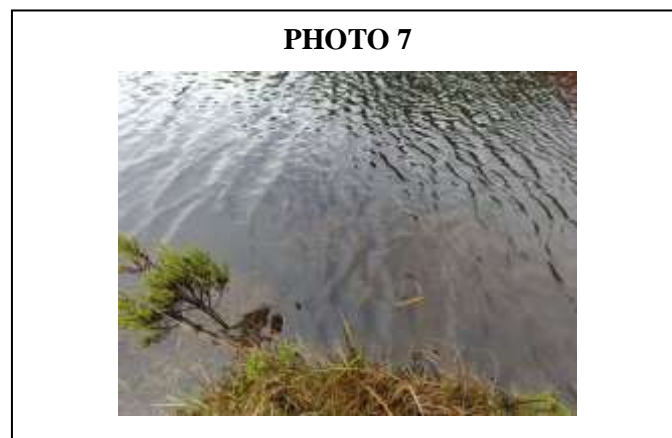
Presence of macrophytes (% of the bed covered by Macrophytes) (use 50 long and 10 wide from the edge of the lake)

Submerged aquatic macrophytes	Emerged aquatic macrophytes	Floating aquatic macrophytes
Contiguous			
Interrupted	X		
Abundant = 75-100%			
Common = 50-75%	X		
Frequent = 25-50%			
Occasional = 5-25%			
Rare = 1-5%		X	
Invisible

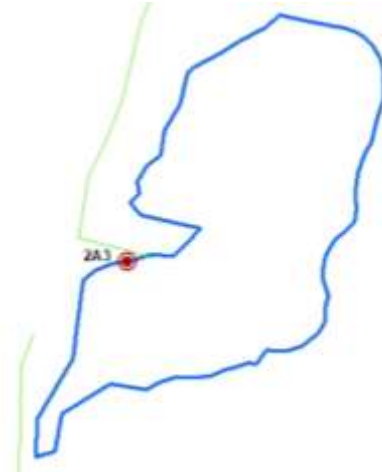
Drawing of the lagoon (indicate sampling points and water outlet or inlet)

Lagoon sampling site morphology (use 50 long and 10 wide from the edge of the lake)

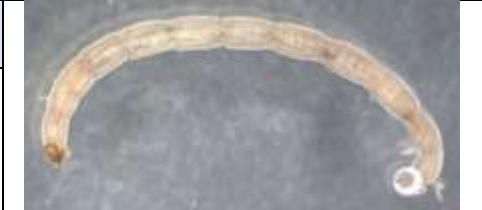
Larva

Descripción:
 Larvas con tamaño muy variado, desde pocos milímetros hasta más de 20, la cápsula craneal es completa bien quitinizada, no retráctil sobre el tórax. Poseen 12 segmentos corporales, cuerpo generalmente cubierto de setas o pelos dispuestos en hileras, mechones o distribuidos irregularmente. Presentan un par de parápodos anteriores sobre el primer segmento torácico y un par de parápodos posteriores en el último segmento abdominal que soportan espinas o uñas de variada forma, con bordes lisos o aserrados. Dorsalmente en el último segmento abdominal se localizan un par de procesos que finalizan con un mechón de largas setas anales. Entre los procesos y los parápodos posteriores se ubican los túbulos anales que pueden variar de 2 a 6 pudiendo ser cortos, digitiformes o largos y adelgazados.

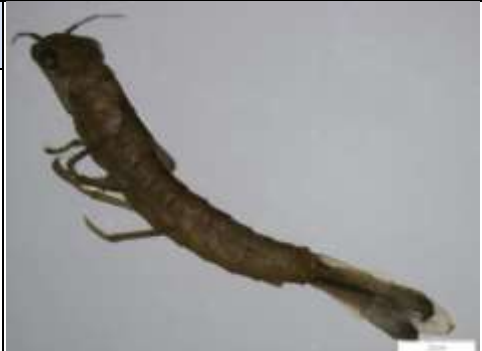
Registro fotográfico

Descripción:
 Primer segmento de la antena más corto que la longitud combinada de los otros segmentos. Premento subtriangular no peciolado, margen anterior (lígula) entero, sin incisión ni concavidad media. Poseen láminas traqueales alargadas foliáceas y ensanchadas gradualmente hacia el ápice. Cuerpo cilíndrico, alargado y estrecho. Paraproctos y epiproctos muy alargados y aplanados formando unas láminas

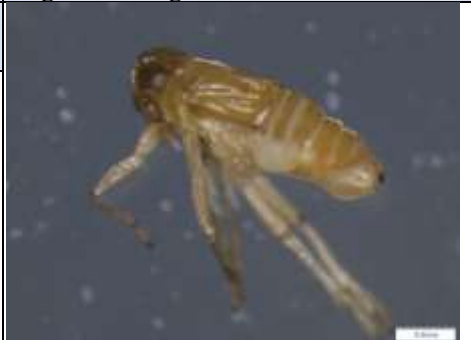
Registro fotográfico

Conocidos comúnmente como “chinchas de agua”, son insectos que se caracterizan por presentar el primer par de alas con una textura doble: la parte basal dura y coriácea y parte apical membranosa. Este tipo de alas se le conoce como Hemiélitros y junto con el aparato bucal picador-chupador, caracterizan al orden. Presentan metamorfosis gradual, es decir, los inmaduros se parecen mucho a los adultos, excepto por la ausencia de alas desarrolladas y aparato reproductor.

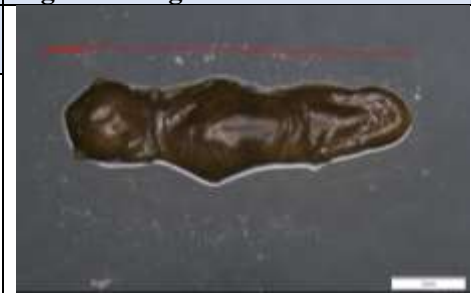
Registro fotográfico

Conocidos comúnmente como planarias, pertenecen al filo platelmintos (“gusanos planos”) de vida libre y hábitos depredadores o carroñeros. Organismos de simetría bilateral, de cuerpo blando (aunque muertos suelen tornarse duros) y epidermis ciliada. Aplanados dorsoventralmente. Se caracterizan porque su cabeza termina en forma de flecha, aunque cuando los individuos están muertos suele perderse dicha forma. Por lo general de color grisáceo, marrón o negro. Poseen un par de manchas oculares.
