EVALUACIÓN DE IMPACTOS AMBIENTALES GENERADOS
POR LA ACTIVIDAD TURÍSTICA EN TRES SITIOS DE VISITA DE
LA LAGUNA COLTA

Trabajo de Integración Curricular

Tipo: Proyecto Técnico

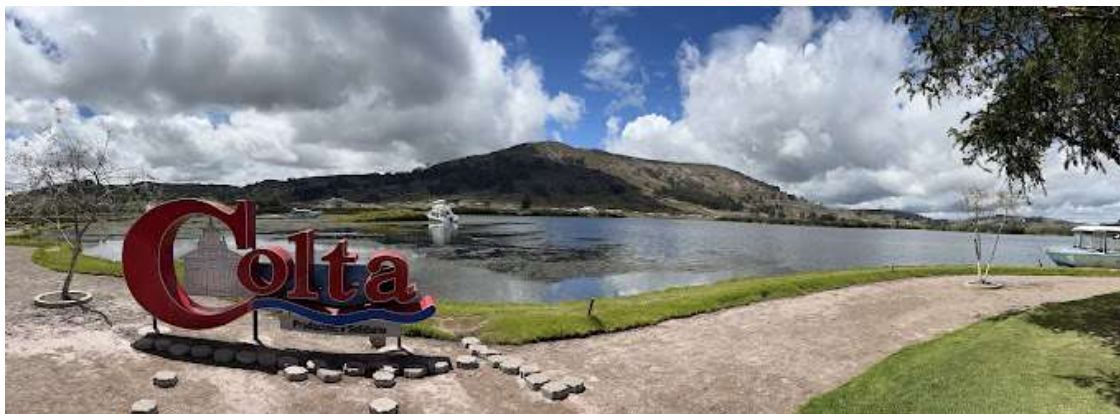
Ilustración 4-1: Vista panorámica de la laguna Colta

Al hablar del estado de conservación del atractivo se evidenció que se encuentra en proceso de deterioro, debido a que hay presencia de basura, sedimentos, desechos de animales; y gran presencia de totora dentro del espejo de agua, el hecho del crecimiento descontrolado la totora ha provocado que el espejo de agua del cuerpo de agua vaya disminuyendo.

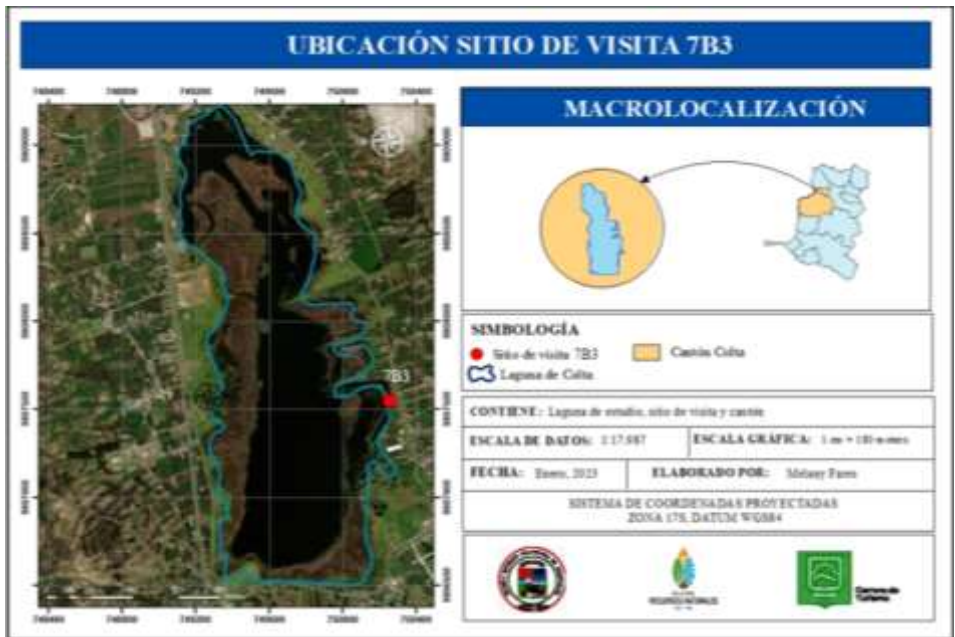
Ilustración 4-4: Ubicación del sitio de visita 7B3 de la laguna Colta

El tercer punto denominado 7B3 se encuentra en la parte lateral baja de la laguna, este sitio no presenta visitantes, este punto presenta varios desechos orgánicos e inorgánicos.

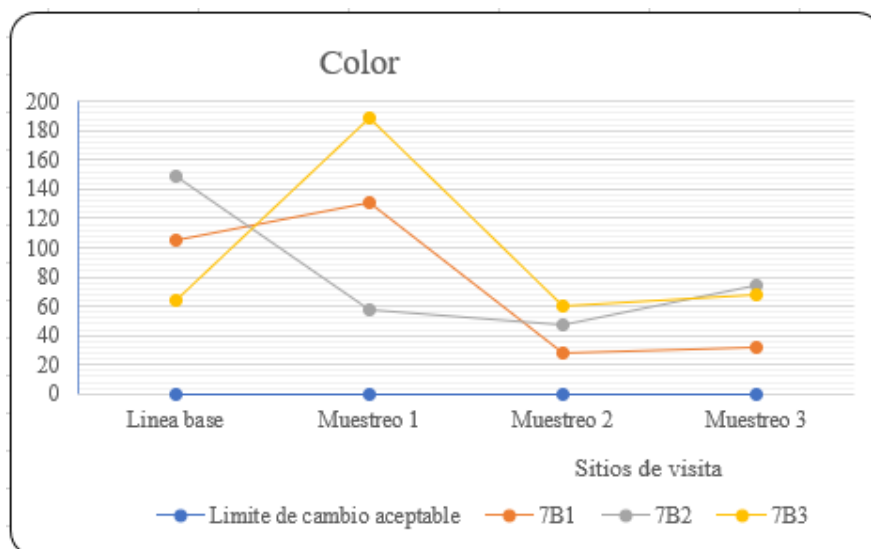
Ilustración 4-15: Gráfica de color de la laguna Colta

En cuanto a los muestreos, se evidenció que el primer muestreo el sitio de visita 7B3 es el que mayor valor puntual con un total de 189 PCU, seguido del sitio de visita 7B2 con un valor de 131 PCU; en el segundo muestreo el sitio de visita 7B3 presento un valor de 60 UPC, seguido de los sitios de visita 7B2 y 7B1 con un valor de 47 Y 28 PCU respectivamente; finalmente, en el tercer monitoreo el sitio de visita 7B3 presentó un valor de 68 UPC, seguido de los sitios de visita 7B2 y 7B1 con valores de 74 y 32 PCU respectivamente. Es decir que, todos los sitios de visita han superado el límite cambio aceptable para uso estético.

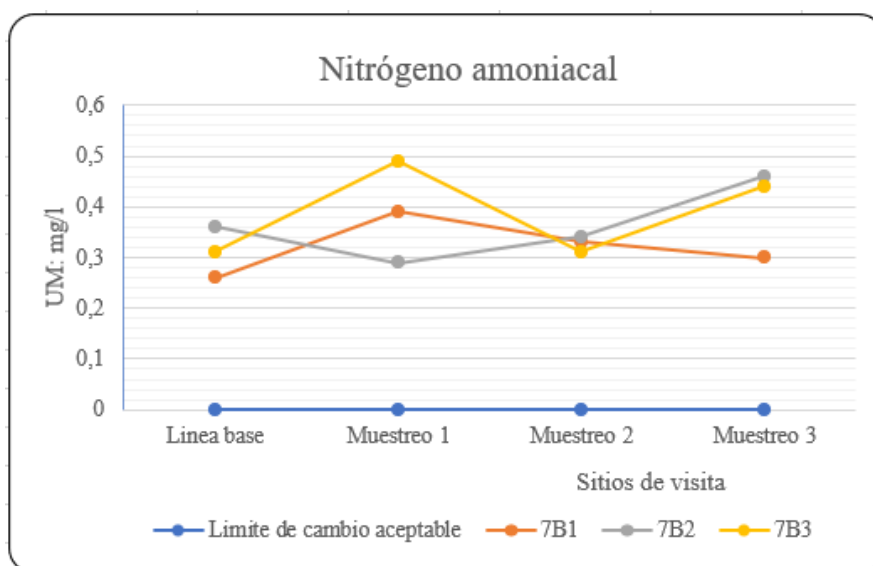
Ilustración 4-16: Gráfica de nitrógeno amoniacal de la laguna Colta

De acuerdo con los datos registrados, se observó que en todos los muestreos los valores registrados son mayores a cero, donde se evidencia que en el primer muestreo el sitio de visita 7B3 presentó la mayor cantidad de mg/l de nitrógeno amoniacal (0,49); en el segundo y tercer muestreo el sitio de visita 7B2 presentó la mayor cantidad de mg/l de nitrógeno amoniacal (0,34) y (0,46) respectivamente. Es decir, que superan el límite de cambio aceptable para la preservación de la vida acuática y silvestre en el cuerpo de agua.

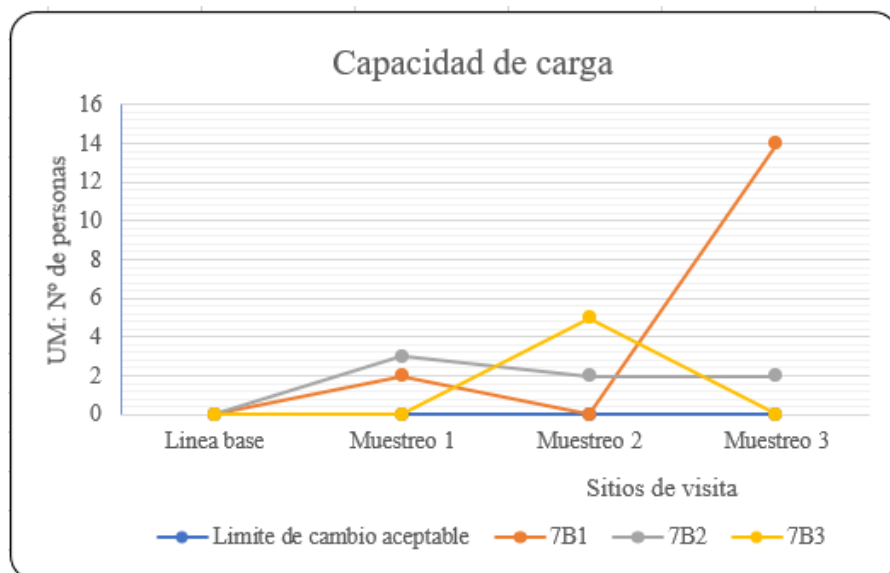
Ilustración 4-22: Gráfica de la capacidad de carga de la laguna Colta

En base a los datos registrados, se evidencia que el primer muestreo el sitio de visita 7B2 presentó la mayor cantidad de personas, seguido del sitio de visita 7B1 con un total de 3 y 2 respectivamente; en el segundo muestreo el sitio de visita 7B3 presentó la mayor cantidad de personas, seguido del sitio 7B2 con un total de 5 y 2 respectivamente y el tercer muestreo el sitio de visita 7B1 presentó la mayor cantidad de personas, seguido del sitio de visita 7B2 con un total de 14 y 2 respectivamente; los datos registrados evidencian que no exceden la capacidad de carga para cada uno de los sitios de visita.
