**ANÁLISIS DE LAS CONDICIONES DE BIOSEGURIDAD Y  
MEDIO AMBIENTALES DEL EQUIPO CAMINERO  
QUE PERTENECE A LAS PARROQUIAS RURALES DEL  
CANTÓN PENIPE**

**Trabajo de Integración Curricular**

Tipo: Proyecto Técnico

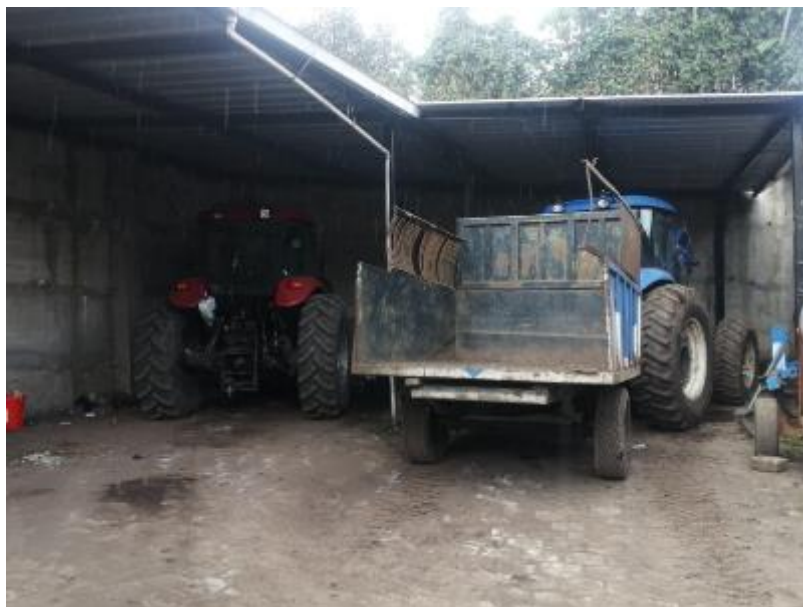
**Ilustración 4-2:** Patio de Máquinas de la parroquia La Candelaria

El techo del lugar cumple con la característica de resguardo de las condiciones climáticas a los trabajadores, a pesar de la existencia de pequeñas fugas en las láminas de zinc.

2. La distribución y la organización del taller de la parroquia no es adecuada, no existe la división de las áreas como zonas de desechos, área para el mantenimiento no se encuentra delimitadas. Además se observó que todos los materiales que se usan lubricantes, herramientas, repuestos y además los desechos se encuentran por toda el área. No existe los adecuados contenedores, existen trampas de grasa que se encuentra obstruida por objetos sobre las rejillas impidiendo un adecuado drenaje de los fluidos resultantes del mantenimiento y menciona el operario que también deposita el aceite usado en los mismos envases.

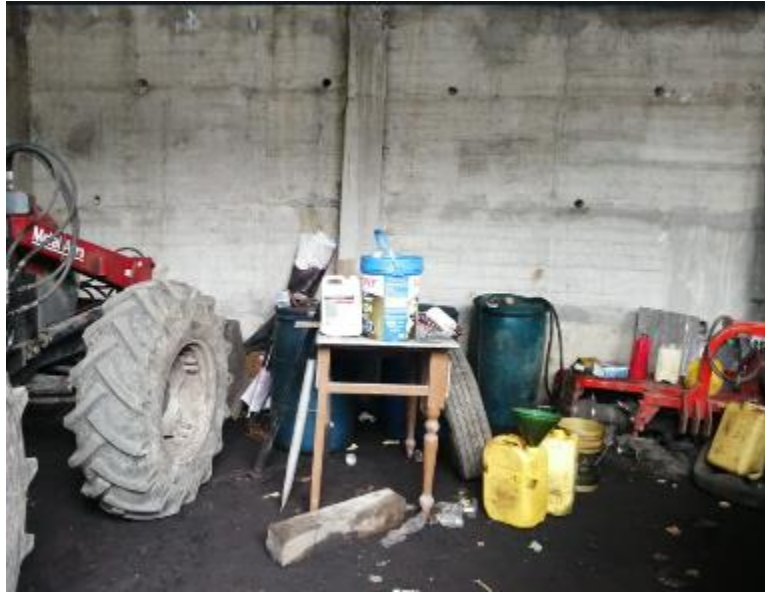
**Ilustración 4-4:** Área de desechos e insumos.

3. Poseen un espacio para bodega donde los insumos se encuentran sin identificación ni orden como se observa en las Ilustraciones 4-4 y 4-5.

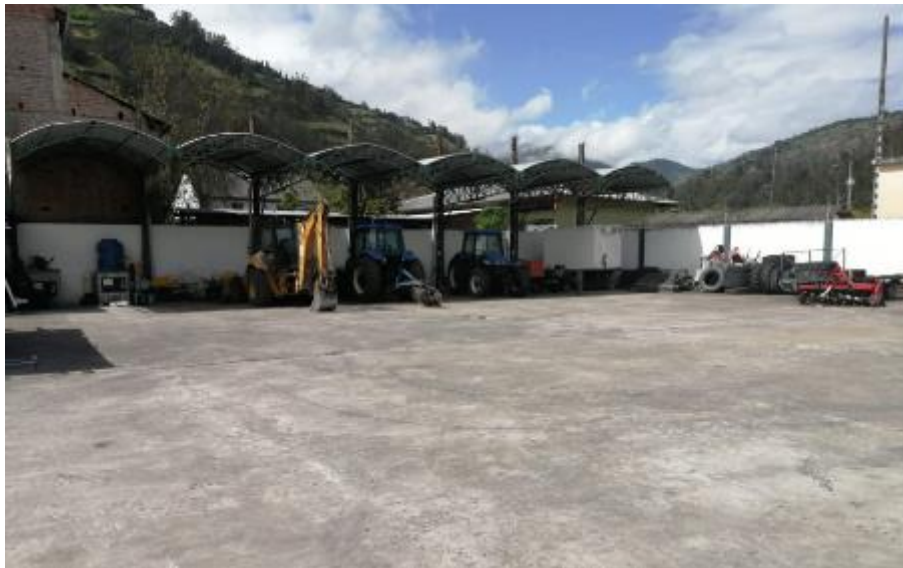
**Ilustración 4-7:** Patio de Máquinas de la parroquia El Altar

El techo del lugar cumple de manera adecuada ya que de resguardo suficiente a la zona en donde se ubica el Equipo caminero y sin ninguna filtración, por lo que no afecta las condiciones climáticas cuando se realiza trabajos.

2. La organización y distribución del taller de la parroquia El Altar no presenta una identificación de las áreas de mantenimiento, de desecho, área de máquinas, etc. Existe presencia de desechos en toda la zona aceite derramado, basura, neumáticos amontonados como se puede observar en la Ilustración 4-7.

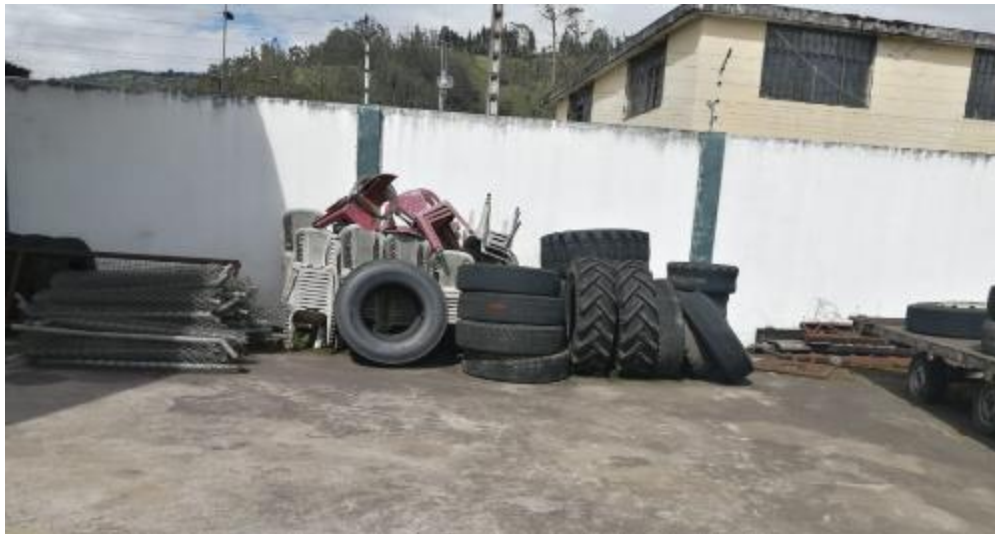
**Ilustración 4-8:** Neumáticos amontonados en el patio de máquinas.

No existe una zona para almacenar los aceites que se cambian de la maquinaria, a pesar de eso si poseen contenedores que sean capaces de almacenarlo.

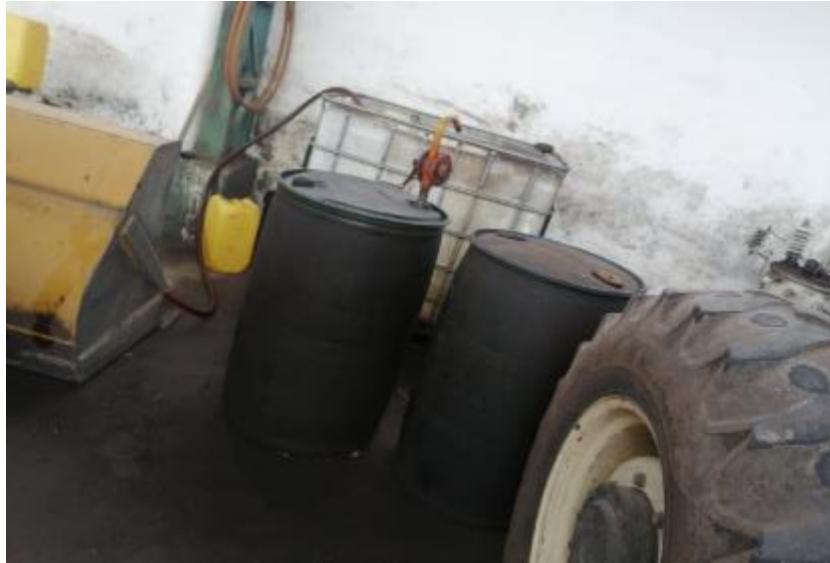
**Ilustración 4-9:** Contenedores para aceites.

En cuanto a los recambios sólidos como filtros son almacenados en una bodega a parte de la zona donde se realiza los mantenimientos.

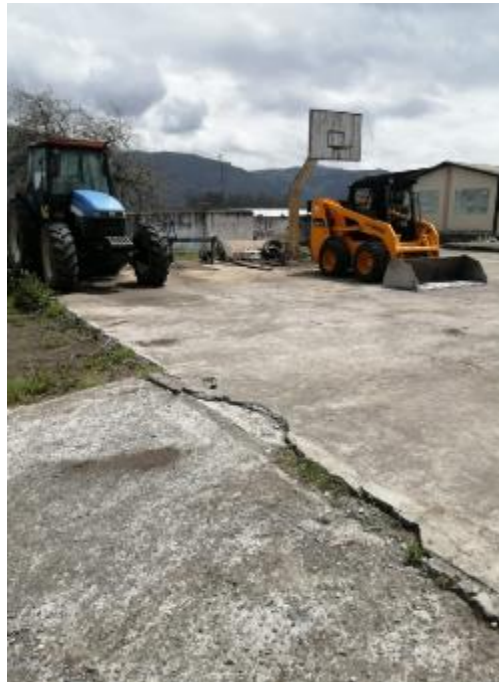
**Ilustración 4-10:** Patio de máquinas de Bayushig

Como se identificó las paredes del lugar no se encuentra en el mejor estado al ser un recinto escolar anteriormente pues el diseño ni materiales son pensados para un taller por lo que se encuentra deterioradas, pero no presentan ser un factor que puede atentar contra los operarios.

Al ser un patio abierto no se tiene la presencia de un techo o una cubierta que resguarde a los operarios de las condiciones climáticas, las cuales a la larga si generan afectaciones en la salud de los operarios teniendo influencia directa.

2. La organización y distribución del lugar actual no es adecuada ya que no existe una zona específica del lugar en donde únicamente se realicen los trabajos necesarios, tampoco existe zonas para limpieza ni desechos de basura como se evidencia en la Ilustración 4-10.

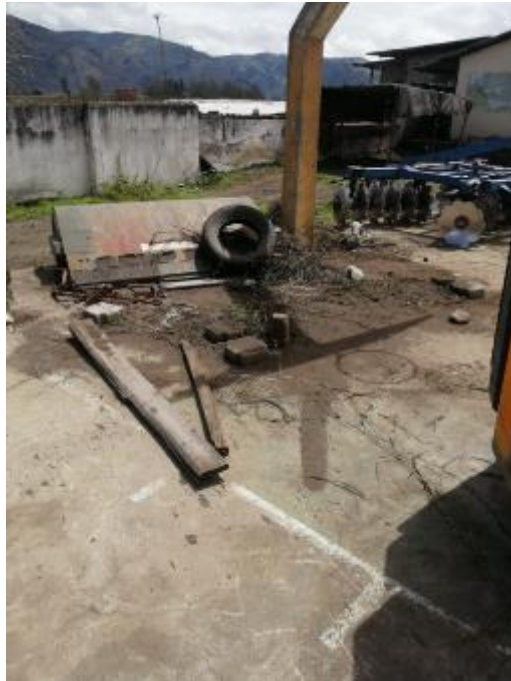
**Ilustración 4-11:** Desechos en el patio de máquina

Como se visualiza mediante la visita de campo, se constata que no es un espacio adaptado para realizar mantenimientos ya que no se cuenta con los implementos necesarios para ello. Por lo que si se genera algunos riesgos tanto para operario como al ambiente cuando realizan los mantenimientos siendo la parroquia que más factores de riesgo puede generar de las cuatro parroquias analizadas.

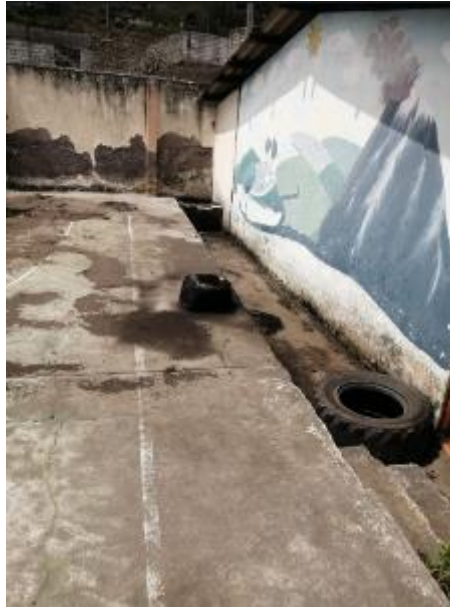
**Ilustración 4-12:** Derrames de aceite en el suelo del patio de Bayushig

3. La ventilación e iluminación del lugar como se observa es natural permitiendo al operario estar en excesivo contacto con los gases generados.

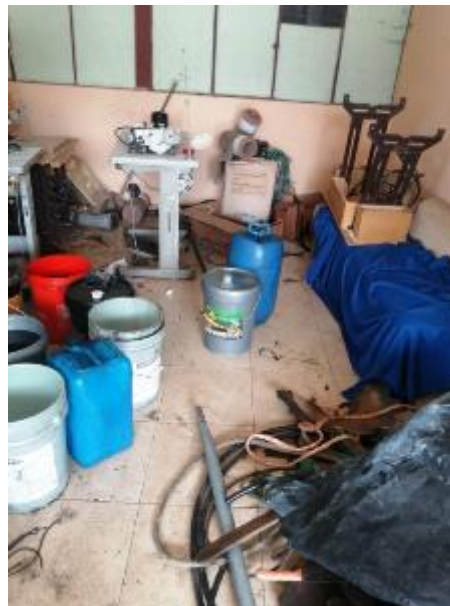
**Ilustración 4-13:** Bodega del taller de la parroquia Bayushig

4. La parroquia en el mismo recinto dispone de un espacio usado como bodega en donde almacenan los lubricantes nuevos, filtros, repuestos y herramientas. La bodega no posee ningún orden ni identificación de lo que guardan ahí, además de no presentar organización, también se encuentra desechos y otros equipos diferentes que pueden ser factores que producen riesgos físicos.

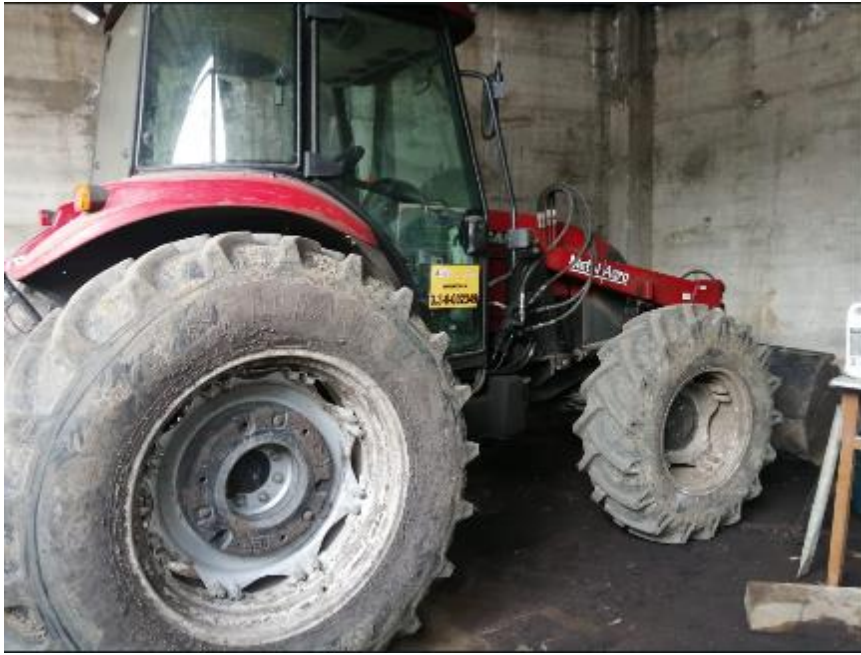
**Ilustración 4-16:** Tractor CASE- IH año 2015

Tren de propulsión: Sus condiciones de funcionamiento que se identifica mediante la lista de revisión son buenas no presenta imperfecciones ni fugas.

Sistema Hidráulico: Los actuadores, bombas y mandos de accionamiento se encuentran en buenas condiciones de mantenimiento y funcionamiento. Las cañerías donde pasa el fluido hidráulico se encuentran en estado regular ya que una cañería presenta una pequeña fuga que puede generar contaminación por el fluido.

Herramientas de trabajo: Tanto la pala como la herramienta de arado se encuentra en buenas condiciones

En general toda la maquinaria se encontraba en las mejores condiciones debido a que su uso es constante por lo que el operario realiza su mantenimiento como es debido.

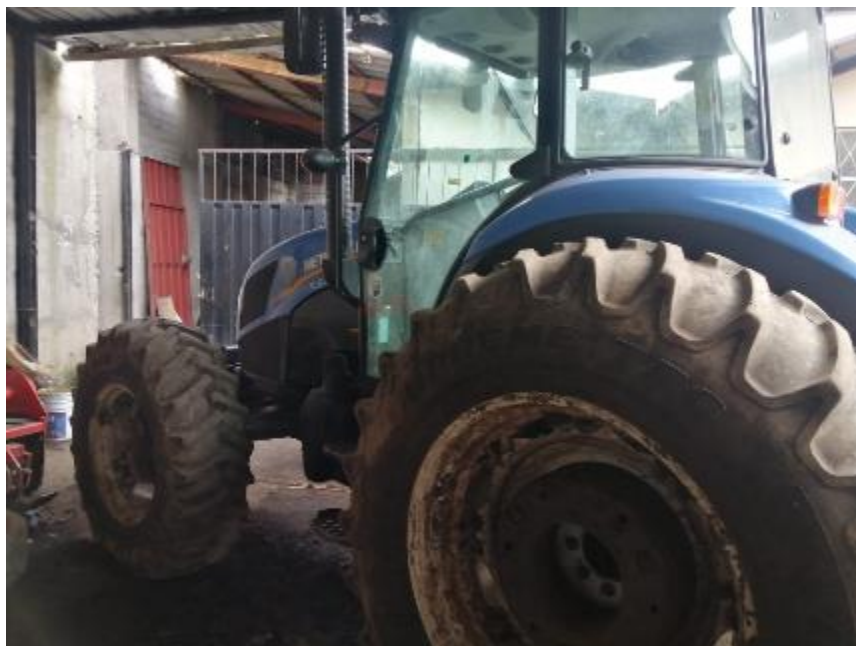
**Ilustración 4-18:** Tractor New Holland TL5-100

Tren de Propulsión: Sus condiciones de funcionamiento que se identifica mediante la lista de revisión son buenas no presenta imperfecciones ni fugas al ser una maquinaria nueva

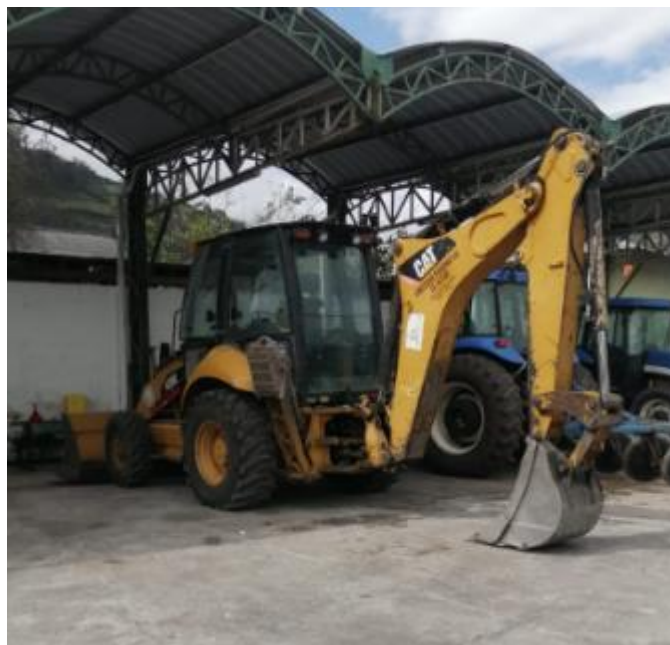
**Ilustración 4-19: Retroexcavadora CAT 420-E**

Tren de Propulsión: Sus condiciones de funcionamiento que se identifica mediante la lista de revisión son buenas no presenta fugas de fluidos.

Sistema Hidráulico: Los actuadores, bombas y mandos de accionamiento se encuentran en buenas condiciones de mantenimiento y funcionamiento. Las cañerías donde pasa el fluido hidráulico su estado son regulares no presenta daños ni fugas.

Carrocería: Desgaste habitual por tipo de trabajo que realiza.

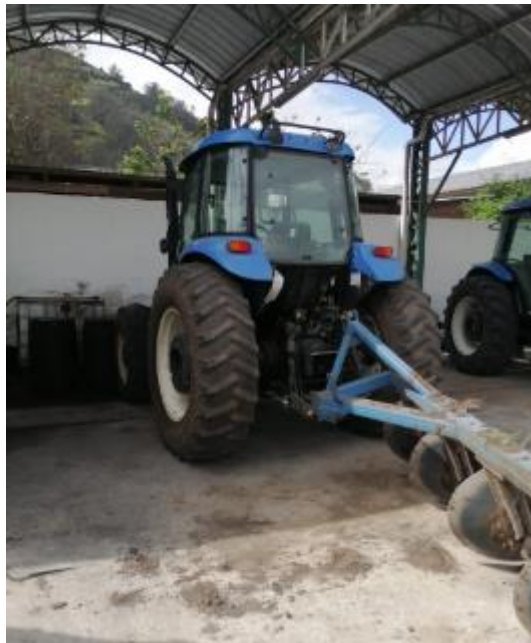
**Ilustración 4-20:** Tractor New Holland TD95D

Herramientas de Trabajo: La herramienta de arado se encuentra en condiciones regulares, presencia de óxido que puede generar un riesgo físico para el operario.

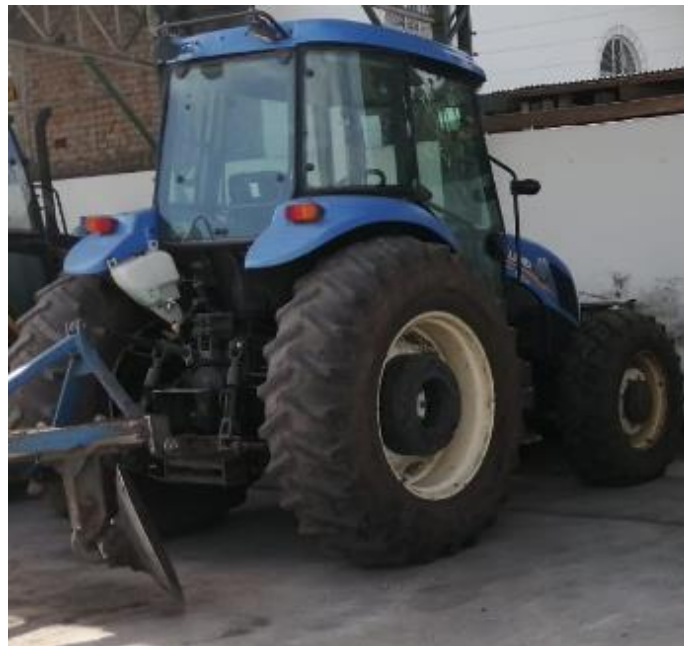
**Ilustración 4-21:** Tractor New Holland TL5-100

Tren de rodaje: Como se observa en la Ilustración 4-19 posee un tren de rodaje mediante neumáticos los cuales estan en condiciones regulares, presencia de desgaste en la banda de rodadura

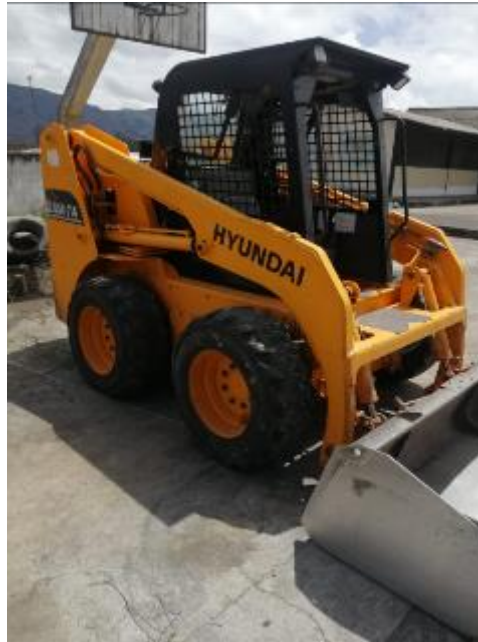
**Ilustración 4-22:** Minicargador Hyundai SL 850-7A

Tren de Propulsión: Sus condiciones de funcionamiento que se identifica mediante la lista de revisión son buenas, no presenta imperfecciones ni fugas al ser una maquinaria de uso constante para la parroquia

Herramientas de Trabajo: El cucharón se encuentra en buenas condiciones al ser una maquinaria que está en servicio.

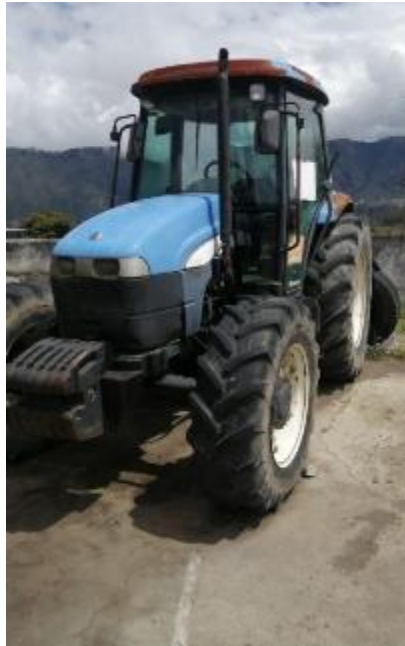
**Ilustración 4-23:** New Holland TD95D

Motor: Con la Tabla 3-1 para maquinaria se verifica que todos los sistemas de lubricación, inyección, refrigeración y el estado general del motor se encuentra en condiciones regulares, debido a que esta maquinaria no se encuentra en servicio al momento de la visita; sin embargo, no presenta fugas de fluidos que generen contaminación

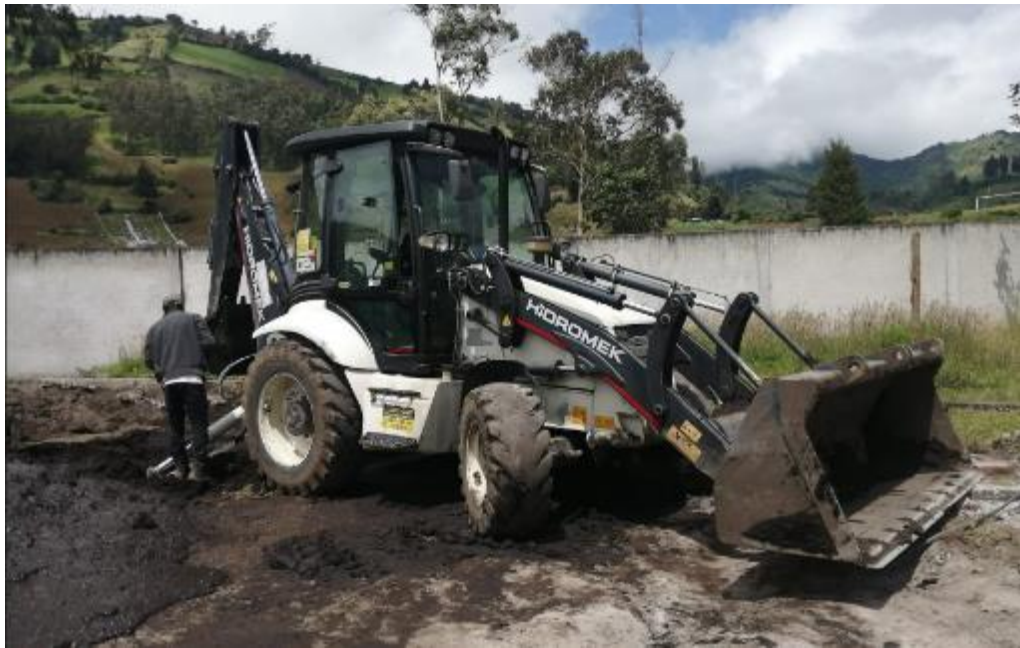
**Ilustración 4-24:** Retroexcavadora Hidromek 102B

Motor: Con la Tabla 3-1 para maquinaria se verifica que todos los sistemas de lubricación, inyección, refrigeración y el estado general del motor se encuentra en condiciones buenas, debido a que esta maquinaria se encuentra en servicio al momento de la visita en su lugar de trabajo, no presenta fugas de fluidos que generen contaminación

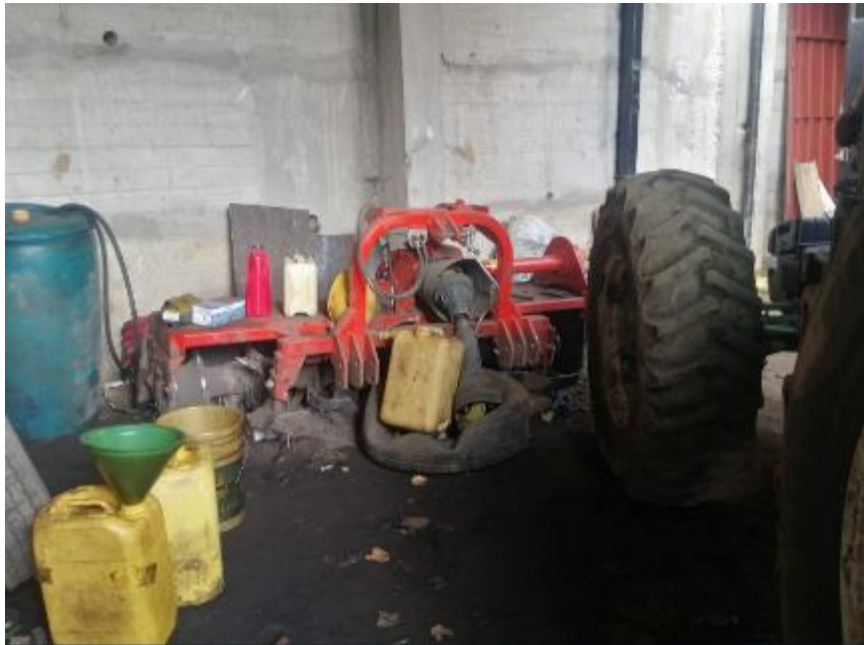
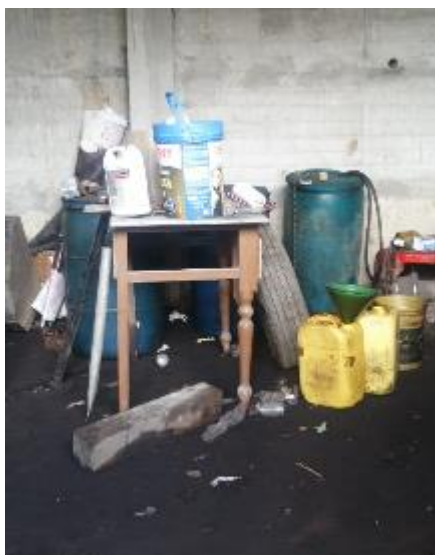
**Ilustración 4-25:** Botes de aceite y residuos en el taller

Como se observa en la Ilustración 4-24 y 4-25 no existe un área específica de desechos, por lo que alrededor de todo el espacio que disponen se identifica desechos, manchas de aceite, material acumulado que genera factores de riesgos. Esta actual manera de llevar a los trabajos afecta al ambiente y al personal involucrado debido a la falta de conocimiento de la normativa que exige materiales adecuados para la recolección de lubricantes, los cuales son inexistentes. Esta falta de herramientas, organización y procesos lleva a que actualmente se use los mismos envases donde viene el aceite para ser recolectado y luego ser trasvasados a contenedores de 200 litros. Estos lubricantes no son llevados por las autoridades competentes, sino son reutilizados para motosierras, entre otras actividades. Este indebido traslado provoca riesgo de contaminación por derrames en suelo y agua.

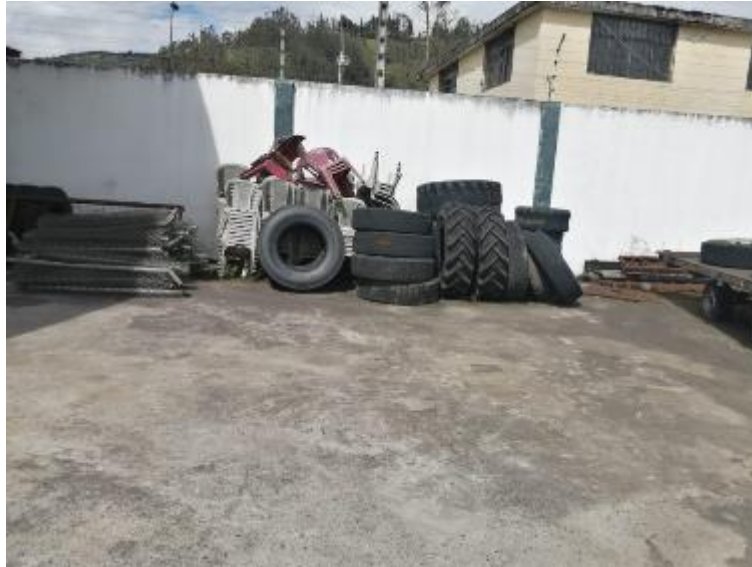
**Ilustración 4-28:** Neumáticos acumulados en el taller de El Altar

El taller de la parroquia El Altar no posee un área designada para ubicar de manera correcta los desechos. Como se observa en la Ilustración 4-27 se aprecia amontonamiento de neumáticos, sillas y otros objetos que genera riesgo para el operario.

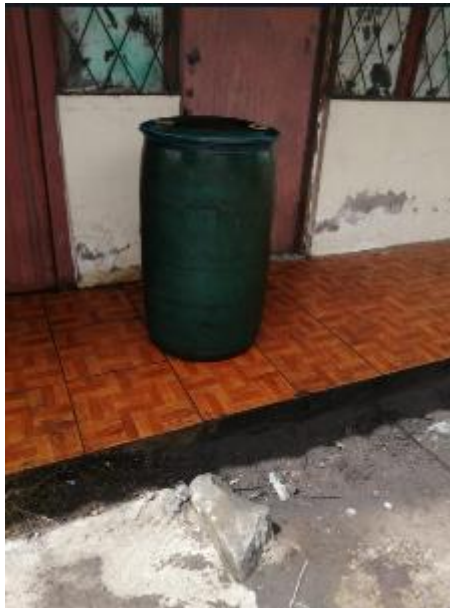
**Ilustración 4-30:** Contenedor para almacenar aceite usado parroquia Bayushig

En la parroquia Bayushig no existe ningún tipo de control ni conocimiento de la peligrosidad para operario y medio ambiente del mal manejo de los desechos, se evidencia al realizar la vista de campo la existencia de un único contenedor capaz de almacenar los lubricantes como se observa en la Ilustración 4-29, lo demás se usa los mismos envases del aceite o se menciona que se arroja a la tierra, lo que genera mucha contaminación del suelo.

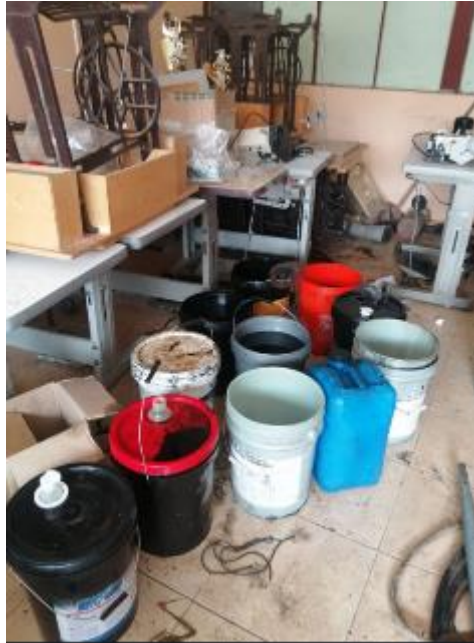
**Ilustración 4-31:** Modo de almacenamiento de aceite usado y nuevo

En la Ilustración 4-30 se observa cómo se almacena en el mismo lugar el aceite usado y aceite nuevo, además está en una sala que no es adecuada donde si se requiere transportar esos envases de aceite se dará posibilidades accidentes. No existe ninguna clase de conocimiento de la normativa ambiental y de seguridad en el trabajo.

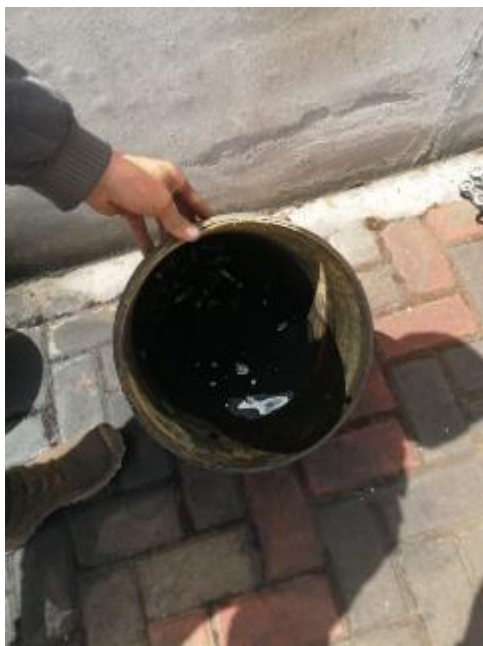
**Ilustración 4-34:** Recipiente usado para lavar piezas

En la parroquia Matus se revisa el área de trabajo donde se encuentra la maquinaria, ya que se encontraba en uso por lo que disponía de un espacio a un lado de la construcción, donde los desechos sólidos y líquidos están clasificados en diferentes contenedores tratando de no generar impacto. Como se observa en la Ilustración 4-33 en donde pernos o tuercas y otras piezas las lavan con combustible por si llegan a necesitar.

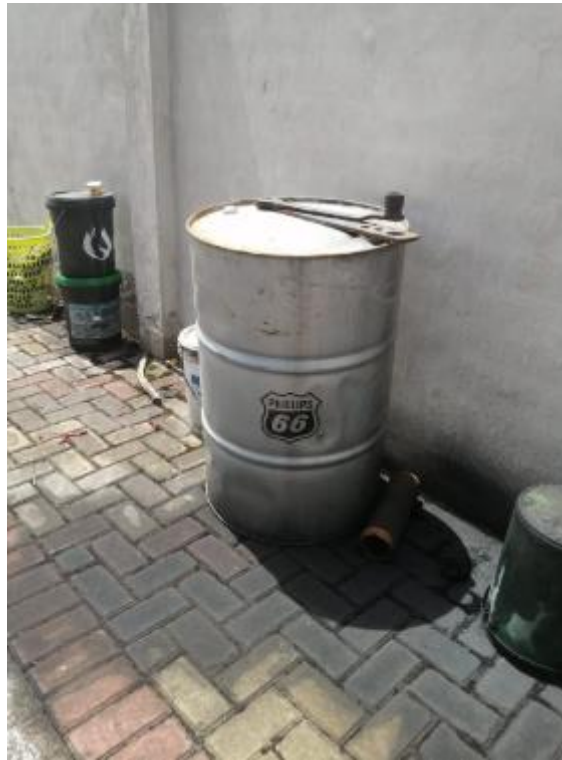
**Ilustración 4-35:** Contenedor usado para el aceite

En la Ilustración 4-34 se identifica un contenedor para el aceite el cual se encuentra en buen estado y tiene la capacidad suficiente para almacenar el fluido resultante de la maquinaria y no existe fugas que pueda acabar en un derrame.

El operario conoce de la normativa ambiental por lo que se observa que otros lubricantes como de transmisión o fluido hidráulico posee su propio contenedor lo que permite un posterior manejo y transporte de las autoridades competentes.
