**ESTUDIO TÉCNICO PARA LA IMPLEMENTACIÓN DE
SEÑALIZACIÓN VIAL HORIZONTAL Y VERTICAL PARA LAS
PARROQUIAS RURALES DEL CANTÓN RIOBAMBA**

Trabajo de Titulación

Tipo: Proyecto de Investigación

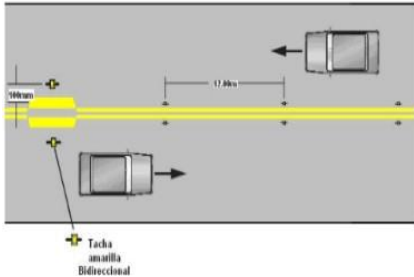
Clasificación	Detalle	Simbología
Líneas longitudinales.	Se utiliza para determinar carriles y calzadas, para indicar zonas con o sin prohibición de adelantar, lugares con prohibición de estacionar, y para carriles de uso exclusivo para determinados tipos de vehículos.	Doble línea continua

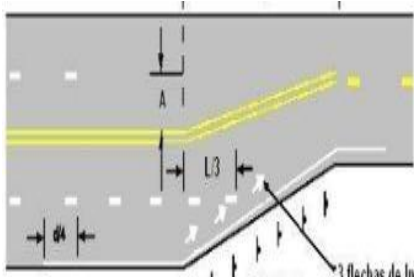
Líneas transversales	Son usadas principalmente en cruces, para determinar lugares donde debe detenerse el vehículo y para señalar el cruce de peatones o bicicletas.	Lineas transversales

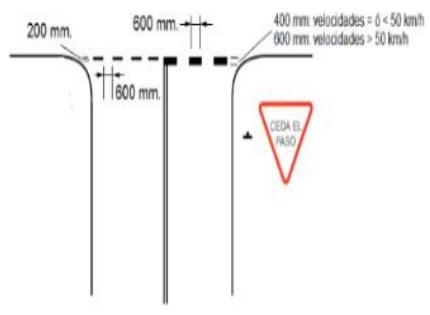
Símbolos y leyendas	Se emplean para guiar y advertir al usuario, para regular la circulación. Este tipo de señalización son flechas, triángulos, ceda el paso, exclusivo, parada de bus, etc.	<p>Línea de ceda el paso</p>

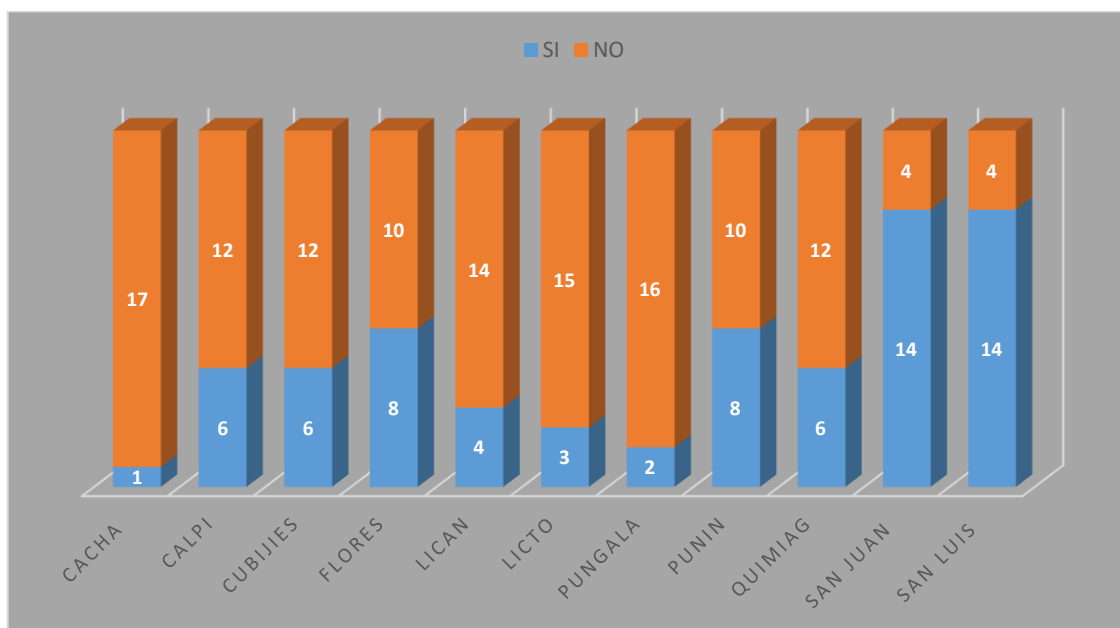
NUMERO	PARROQUIAS	SI	NO
1	CACHA	1	17
2	CALPI	6	12
3	CUBIJIES	6	12
4	FLORES	8	10
5	LICAN	4	14
6	LICTO	3	15
7	PUNGALA	2	16
8	PUNIN	8	10
9	QUIMIAG	6	12
10	SAN JUAN	14	4
11	SAN LUIS	14	4
TOTAL		72	126

Ilustración 3-11: Resultados por parroquias de la señalética horizontal

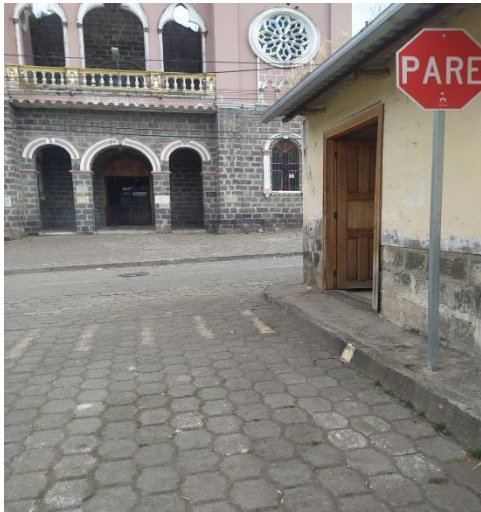
Señal de pare

De acuerdo a la investigación de campo realizada en las parroquias rurales del Cantón Riobamba se observa que existen 126 señales de PARE, entre los cuales 70 se encuentran deterioradas por lo cual necesitan ser cambiadas, debido a que son vitales para conductores y peatones.

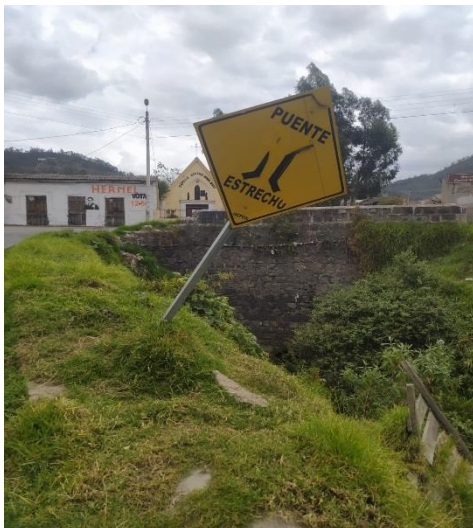
Señal de puente estrecho

Según lo observado en el estudio de campo de las parroquias rurales del cantón Riobamba existen 2 señales de tipo puente angosto de las cuales 2 deben ser cambiadas ya que se encuentran en muy mal estado o en estado deteriorado.

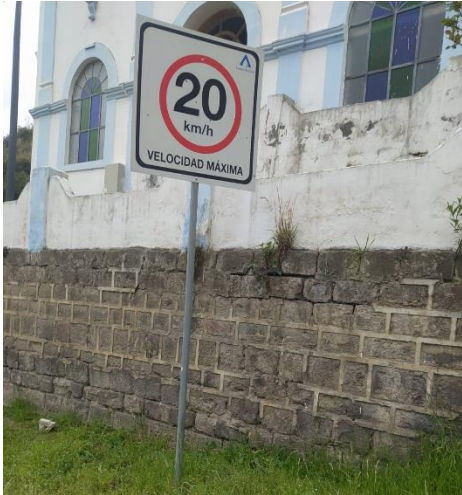
Señal de velocidad maxima

Respecto a las señales de límite máximo de velocidad de 30 km/h, existen 35 señales en las parroquias rurales del cantón Riobamba, de los cuales 20 se encuentran en un estado deteriorado y por lo tanto deben ser cambiadas.

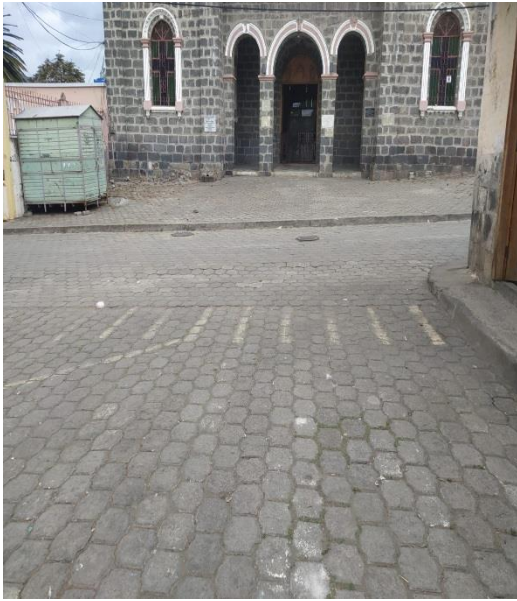
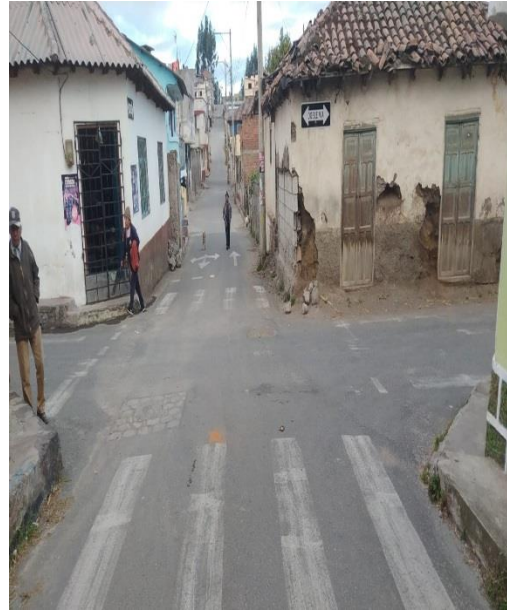
Señal de cruce cebra

Según lo observado en el estudio de campo en las parroquias rurales del cantón Riobamba existen 49 señales de cruce de cebras, las cuales 34 se encuentran en un estado deteriorado el cual no se puede observar debido al color de la pintura se encuentra desgastada.

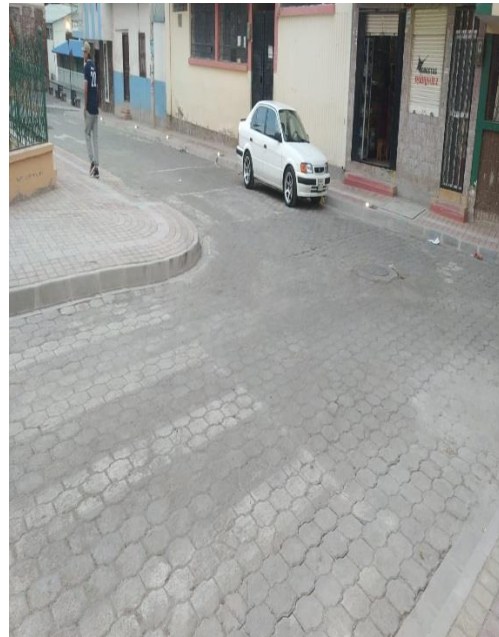
Señal de borde de calzada

De acuerdo a la información recabada se puede observar 8 señales de líneas de continuidad las cuales 6 se encuentran en mal estado y 11 líneas de borde las cuales 8 se encuentran en mal estado o deterioradas.
