**“DISEÑO DE UN PLAN DE MANTENIMIENTO PREVENTIVO
PROGRAMADO PARA EL SISTEMA DE DISTRIBUCIÓN Y
CALENTAMIENTO DE AGUA EN LA MERCED PLAZA
HOSPEDAJE EN LA CIUDAD DE RIOBAMBA.”**

Trabajo de Integración Curricular

Tipo: Proyecto Técnico

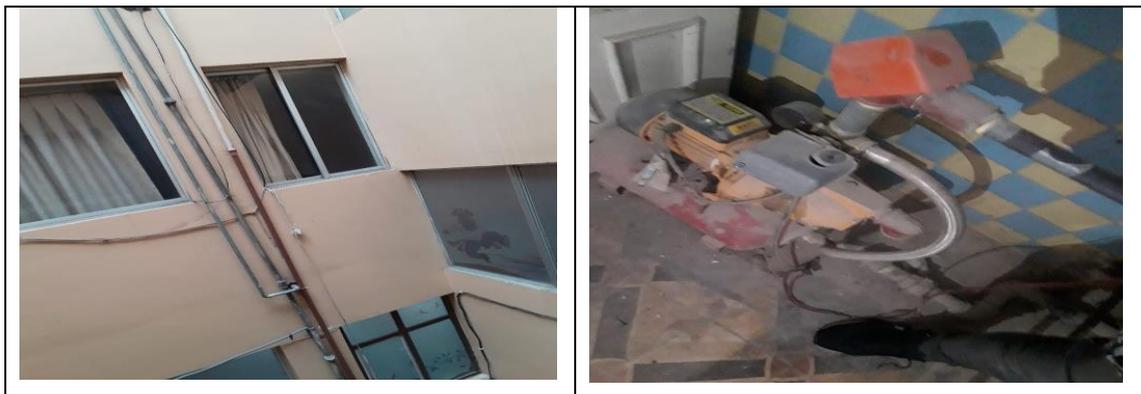
Ilustración 2-2: Alimentación de agua del Hospedaje la Merced

Aquí podemos mencionar a las bombas tuberías, cisternas y ductos del agua potable.

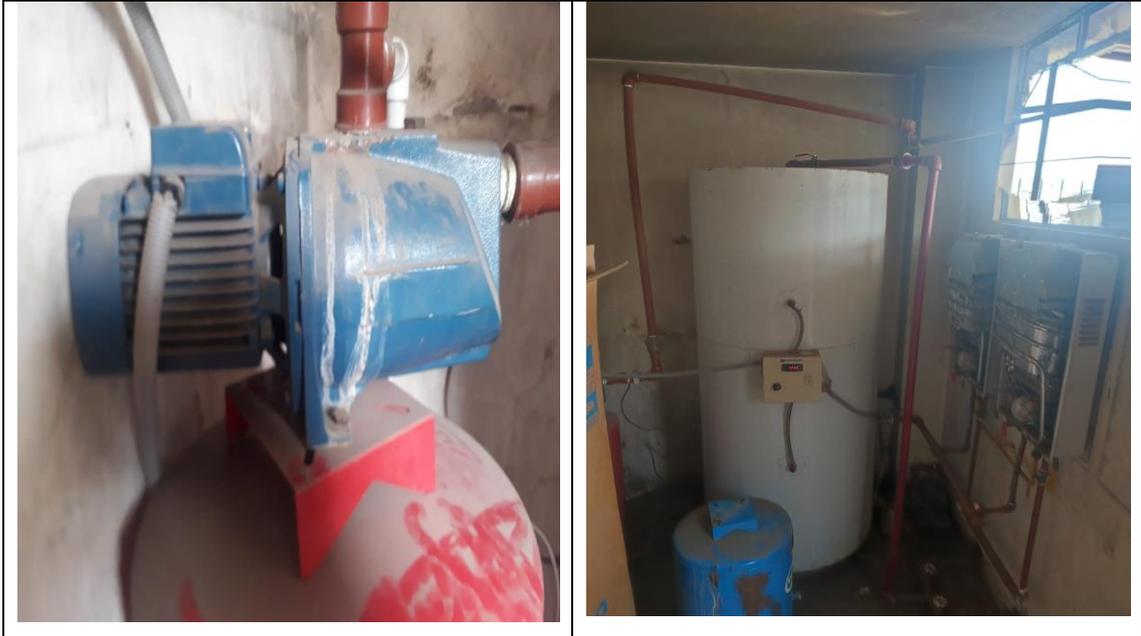
Ilustración 2-3: Elementos del calentamiento de agua.

Se menciona calefones, caldera, ductos de agua caliente, tanque hidroneumático y bomba de distribución.

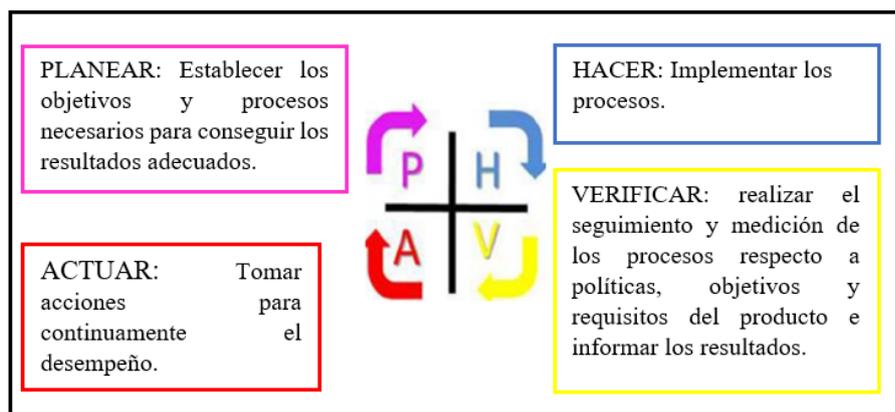
Ilustración 2-5: Metodología de auditoría

Esta auditoria está basada en la filosofía de W. Edwards Deming, que se centra en la mejora continua de calidad y al mismo tiempo reducir costos, como es claro consta de 4 pasos planear hacer, verificar y actuar, también conocido como el círculo de Deming explicada en la figura 2-5, que se puede utilizar como un orden de pasos a seguir

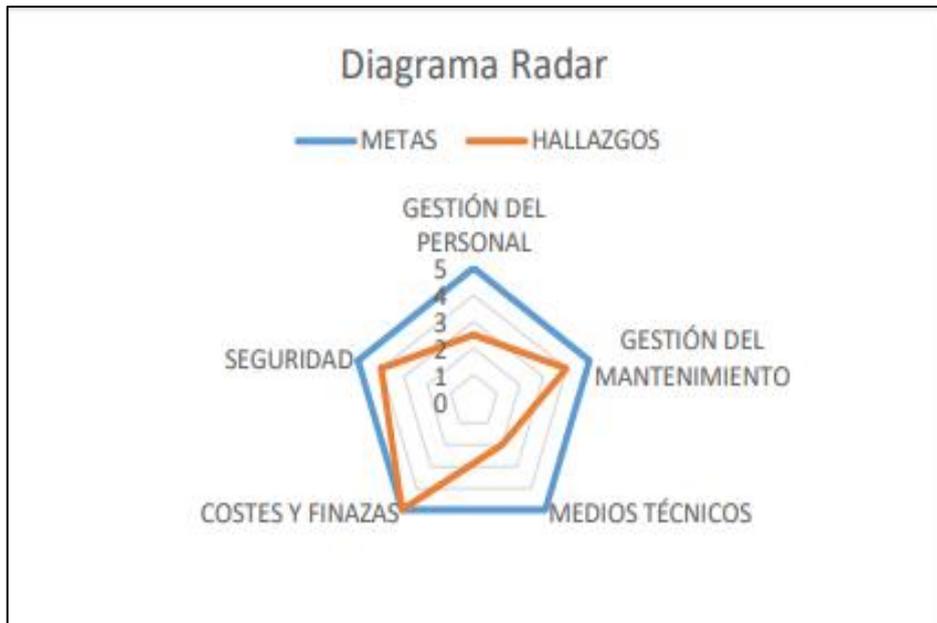
Ilustración 2-7: Gráfico de radar

Una forma de representación de los valores cuantificados de auditoría de mantenimiento. Es mediante los gráficos tipo radar como se muestra a continuación en la ilustración 7-2.

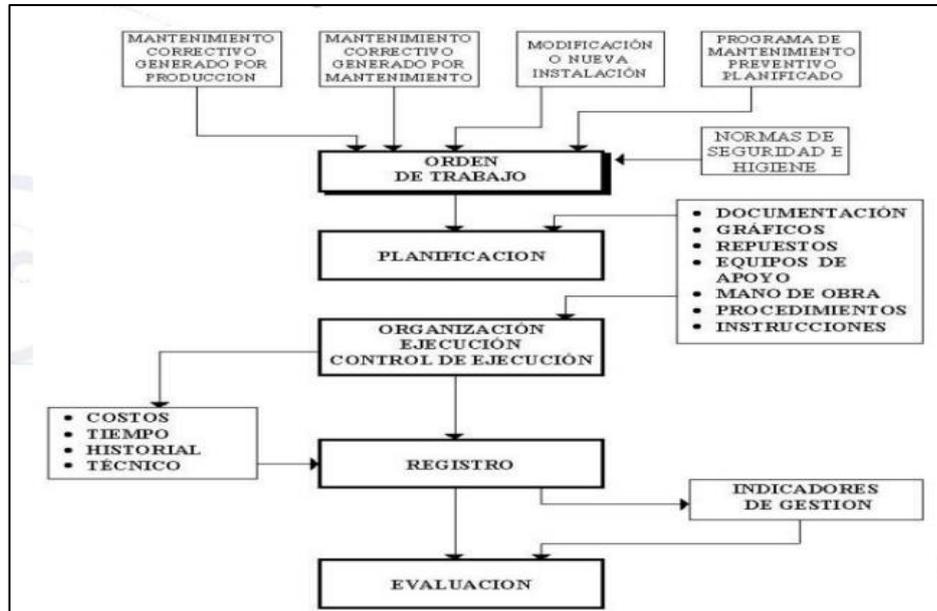
Ilustración 2-8: Flujo de la orden de trabajo y documentos asociados.

Dentro de los documentos de mantenimiento es específico que se realice fichas técnicas para cada uno de los sistemas encontrados en el Hospedaje Plaza la Merced, además de poner un contexto operacional, por cada uno de estos sistemas, con el fin de comprender sus funciones dentro de este ambiente laboral.

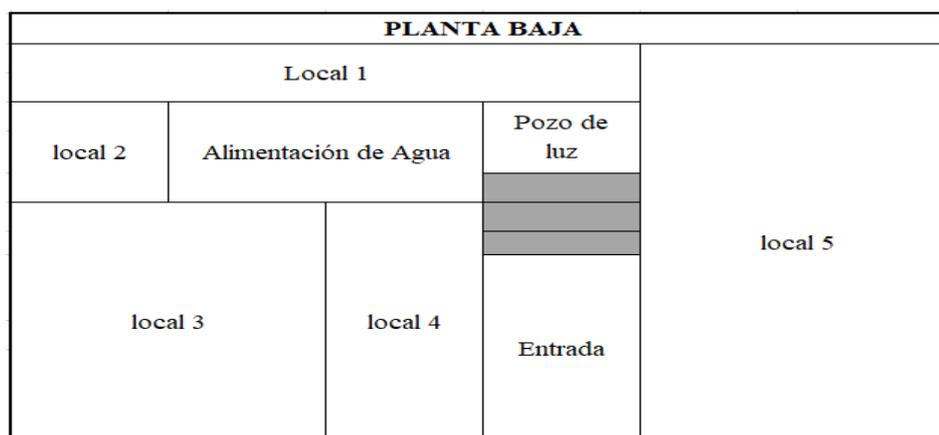
Ilustración 3-2: Planta Baja

Además, para poder tener una mejor perspectiva de los sistemas y habitaciones asociadas al hospedaje a continuación se detallan los diferentes planos de las plantas del hospedaje, tomando en cuenta que la primera planta ofrece otro tipo de servicios no vinculadas al hospedaje.

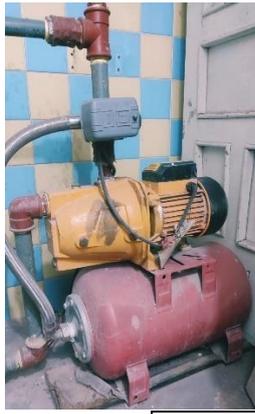
| | Ficha técnica del sistema de Alimentación de Agua | | |
|---|---|---|---|
| Código | MC-AG-AA-MBB01 | | |
| Área | Alimentación de agua | | |
| Descripción | Bomba de suministro | | |

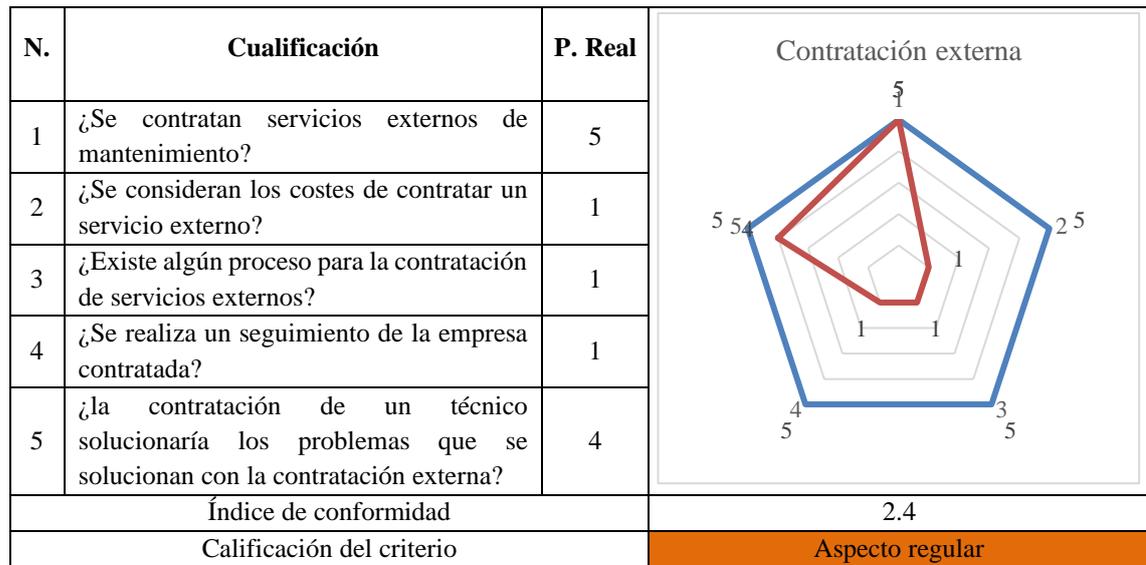
Tabla 4-4: Gráfica de criterios de contratación externa.

En caso de problemas, se contrata personal externo, sin tomar en cuenta los costos y garantías.

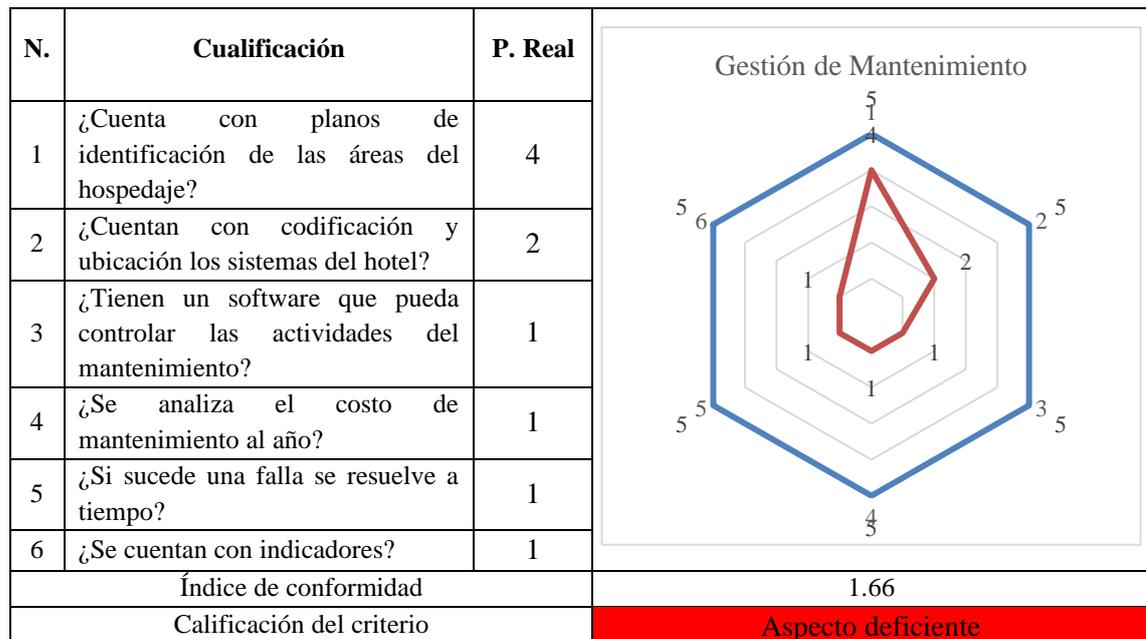
Tabla 4-5: Gráfica de gestión de mantenimiento.

Cuenta con planos de identificación, pero no con una codificación técnica que los identifique, no hay un análisis que indiquen el estado del mantenimiento del hospedaje, ni software.

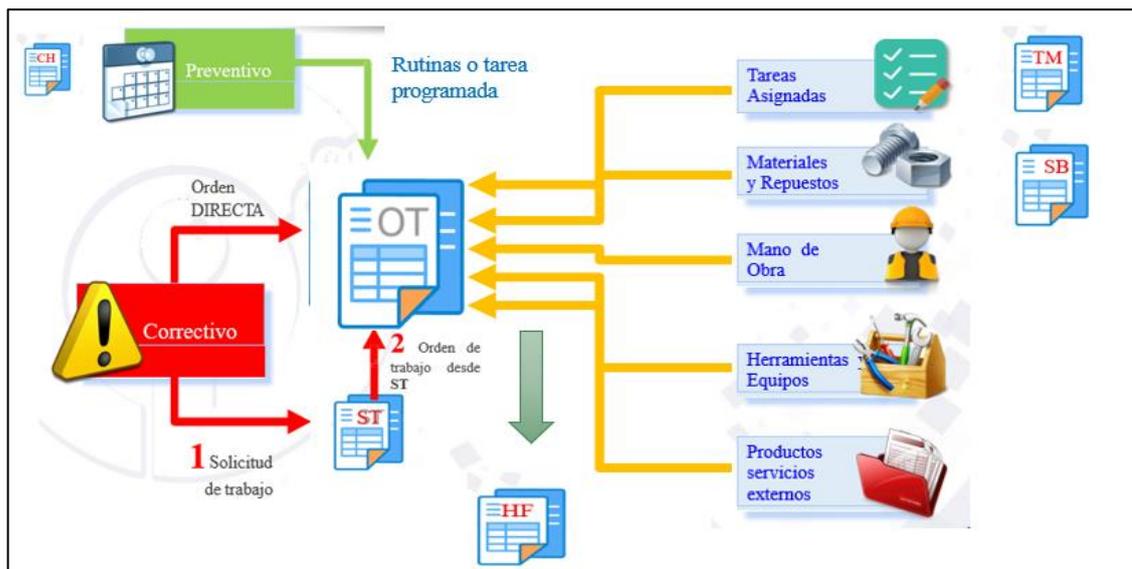
Ilustración 4-7: Flujo de documentos del mantenimiento

En este proceso se habló de lo importante que es flujo de los documentos del mantenimiento, y el uso efectivo que se puede dar a estos, para en un futuro con los suficientes datos , realizar cálculos importantes como los indicadores básicos del mantenimiento, y como influye en la calidad de la mantención de los sistemas que encontramos principalmente en el sector hotelero.

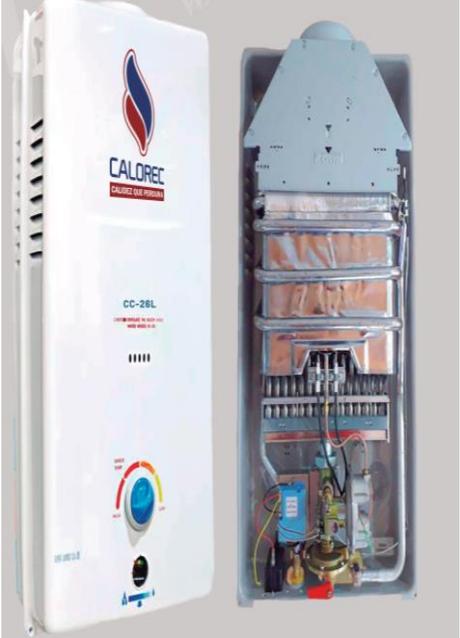
| | | MAC | Área de calentamiento de agua | CAL01 | Caldero | ACLE01 | Entrada de gas | |
| | | | | | | ACEA01 | Entrada de aire | |
| | | | | | | ACSG01 | Salida de gases quemados | |

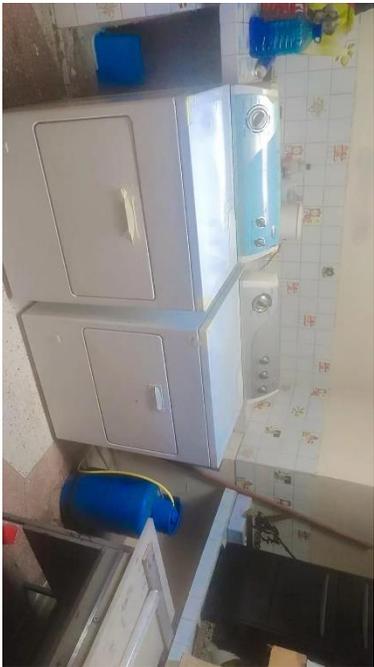
| Planta | | Área | | Sistema | | Equipo | | Hoja N: | 2 | | |
|---|---|---|---|---|---|---|---|---|---|--|--|
| HM | Hospedaje la Merced | HAS | Área de secado | ASS01 | Secadora 1 | ACB01 | Bombo | | | | |
| | | | | | | ACF01 | Filtro | | | | |
| | | | | | | ACH01 | Aire húmedo caliente | | | | |

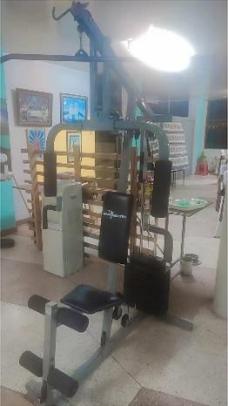
| HM | Hospedaje la Merced | HMG | GIMNACIO | GBM | Banco Multifuerza | GPS01 | Polea Superior. | |
| | | | | | | GPB01 | Pasador del Brazo | |
| | | | | | | GBZ01 | Brazo | |

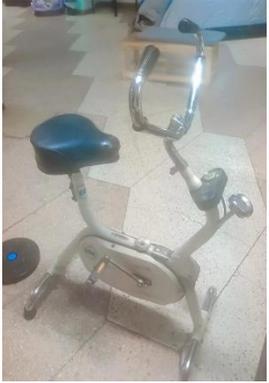
| | | | | | Bicicleta estática | GEA01 Porta botellas de agua GEA01 Asiento GEJ01 Perilla de ajuste GEP01 Pedal GEC01 Consola GEB01 Baranda GEM01 Manubrio GEV01 Perilla de ajuste del volante GET01 Transmisor GER01 Rueda GEN01 Pata de nivelación | |

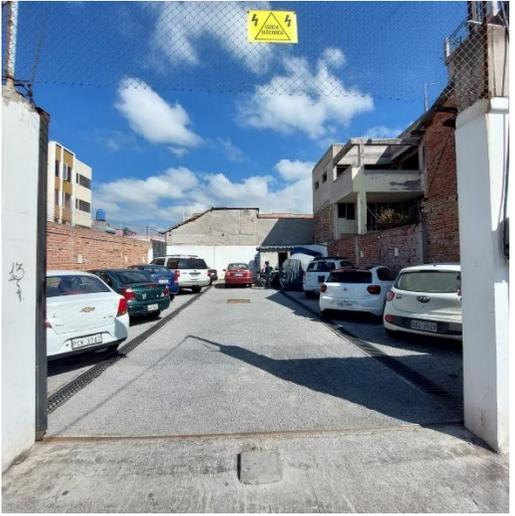
| HM | Hospedaje la Merced | HME | Estacionamiento | MVF | Ford Expedición | VFS01 Sistema de combustible VFI01 Ejes de la parte inferior VFD01 Dirección VFT01 Transmisión automática VFM01 Transmisión manual VFL01 Tablero VFP01 Piñones de velocímetro VFH01 Hidráulicos VFC01 Cilindros Bloqueo VFA01 Aire acondicionado VFC01 Calefacción VFE01 Sistema de emisiones VFR01 Puertas VCO01 Carrocería VFU01 Embrague VSE01 Sistema de escape VSE01 Sistema eléctrico VFM01 Motor | |

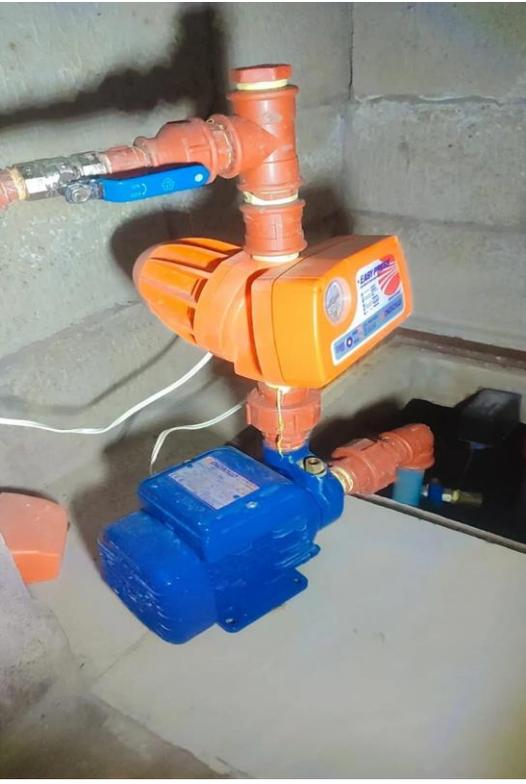
| | | Ficha técnica del Sistema de Alimentación de agua | |
|---|---|---|---|
| Código | AN30-7609 | | |
| Área | Alimentación de agua | | |
| Descripción | Bomba de succión | | |

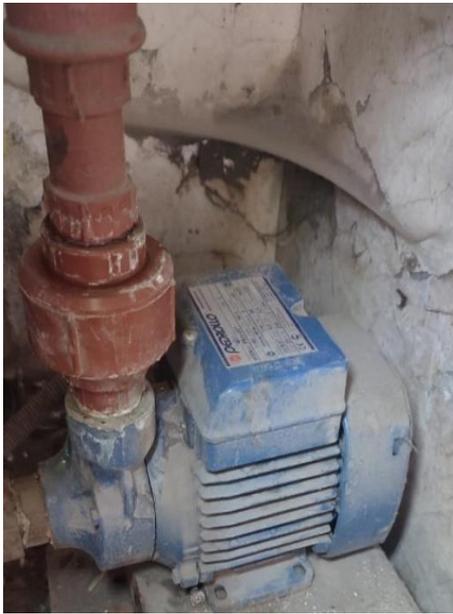
| | | Ficha Técnica del Sistema de Succión de agua | |
|---|---|---|---|
| Código | AN30-7512 | | |
| Área | Calentamiento de agua | | |
| Descripción | Bomba de distribución | | |

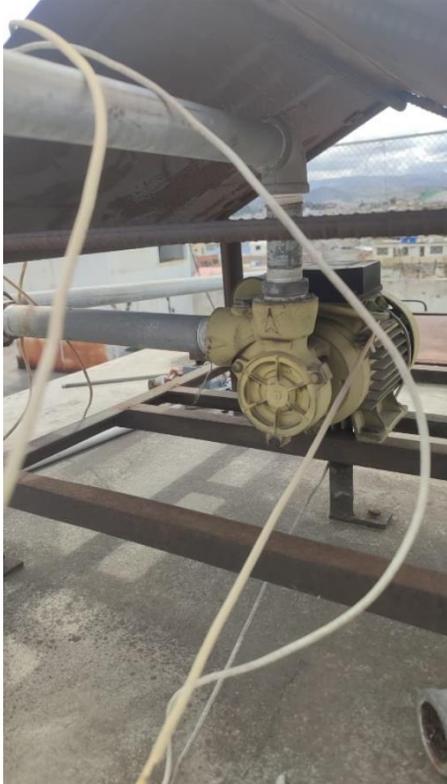
| | | Ficha Técnica del Sistema de Succión de agua | |
|---|---|---|---|
| Código | AN30-7512 | | |
| Área | Calentamiento de agua | | |
| Descripción | Bomba de succión | | |

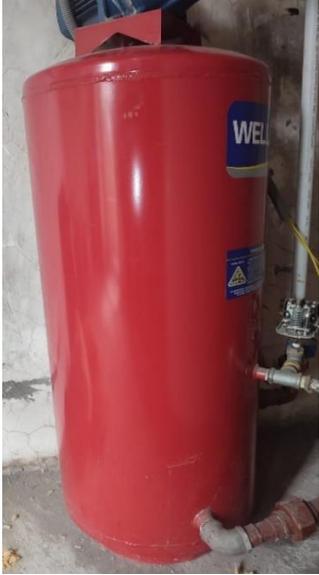
| | Ficha Técnica del Sistema de distribución de agua | |
|---|---|--|
| Código | 000095626 | |
| Área | Calentamiento de Agua | |
| Descripción | Tanque de Presión. | |

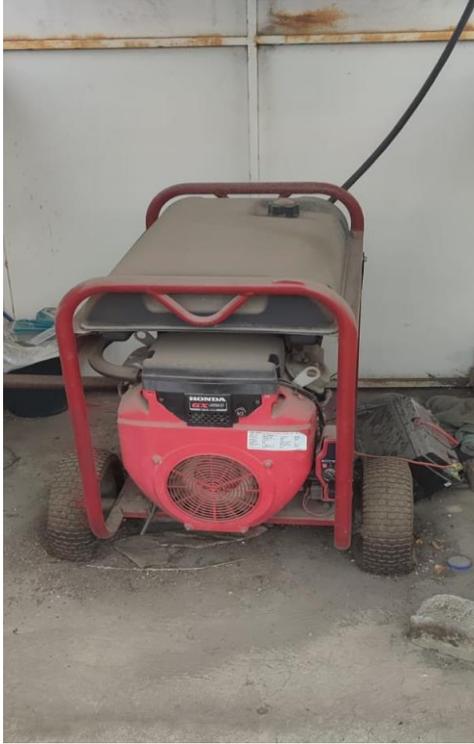
| | | Ficha Técnica del Sistema Eléctrico | |
|---|---|---|---|
| | | Ficha: | 6 |

| | | Ficha Técnica del Sistema Eléctrico | |
|---|---|---|---|
| Código | SEG01 | | |
| Área | Sistema Eléctrico | | |
| Descripción | Grupo Electrónico | | |

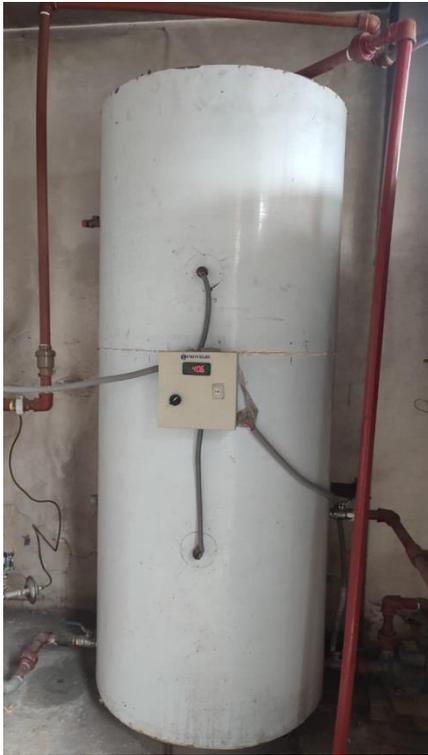
| Código | SCTT01 | |
| Área | Sistema de Calentamiento de agua | |
| Descripción | Termotanque | |

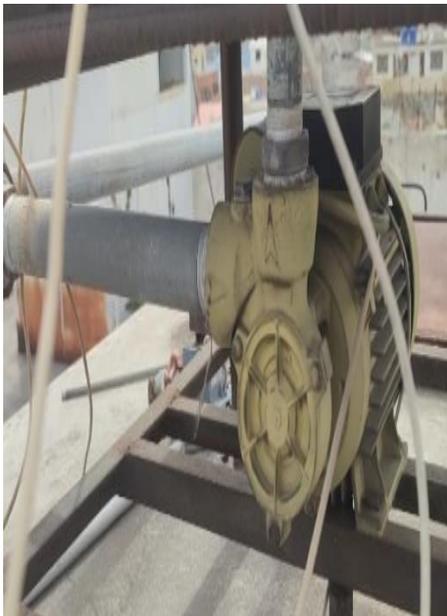
| Código | 120000MPE | | |
| Área | Calentamiento de Agua | | |
| Descripción | Bomba succión | | |

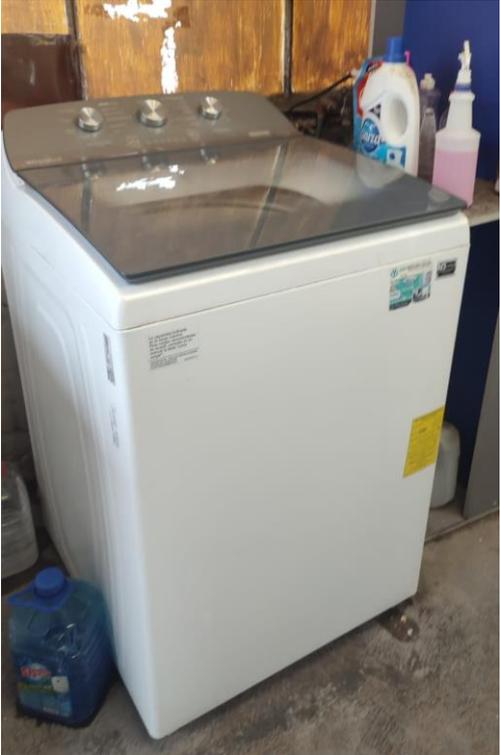
| | | Ficha Técnica del Sistema Eléctrico | |
|---|---|---|---|
| | | Ficha: | 9 |

| | | Ficha Técnica del Sistema Eléctrico | |
|---|---|---|---|
| Código | HMASL01 | | |
| Área | Secado | | |
| Descripción | Lavadora Automática | | |

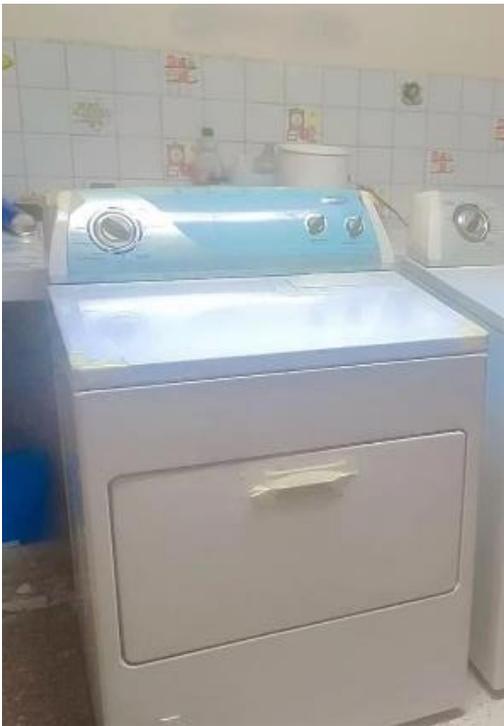
| | | Ficha Técnica del Sistema Eléctrico | |
|---|---|---|---|
| | | Ficha: | 10 |

| | | Ficha Técnica del Sistema Eléctrico | |
|---|---|---|---|
| Código | HSCX 80313 | | |
| Área | Secado | | |
| Descripción | Secadora | | |
