ESCUELA SUPERIOR POLITÉCNICA DE CHIMBORAZO
FACULTAD DE ADMINISTRACIÓN DE EMPRESAS
CARRERA GESTIÓN DEL TRANSPORTE

**“PLAN INTEGRAL DE SEGURIDAD VIAL PARA LAS ZONAS
ESCOLARES EN EL SECTOR URBANO DEL CANTÓN
PALLATANGA”**

Trabajo de Titulación

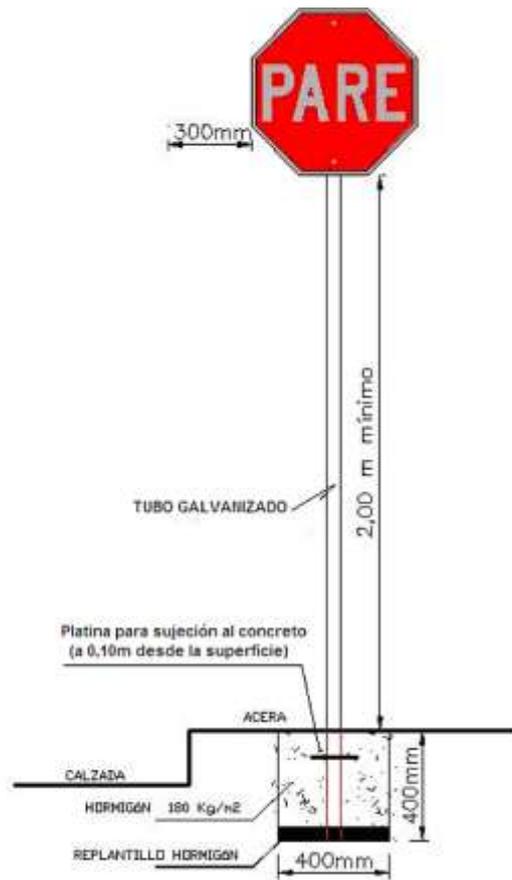
Ilustración 2-4 Altura en zona urbana

En vías con aceras, para evitar obstrucciones a los peatones, la altura libre de la señal no debe ser menor a 2,00 m desde la superficie de la acera hasta el borde inferior de la señal, ver figura 5.1 o 2,20 m para reducir la interferencia que pueden ocasionar vehículos estacionados. Cuando no hay que tomar en cuenta a peatones ni a vehículos estacionados, como por ejemplo al colocar señales sobre una isla de tránsito o parterre, puede utilizarse la altura dada en el numeral 5.8.3.4.

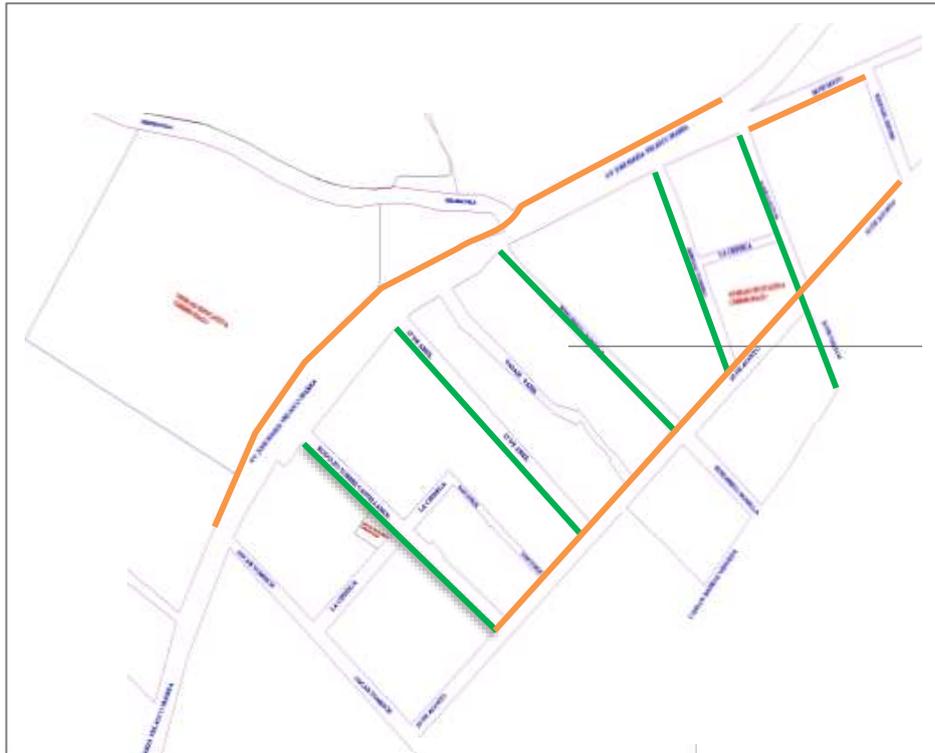
Ilustración 4-35 Zona escolar 1

Para el levantamiento de información in situ de la zona 1, se realizó en sentido Norte-Sur (N-S) y en sentido Este-Oeste (E-O).

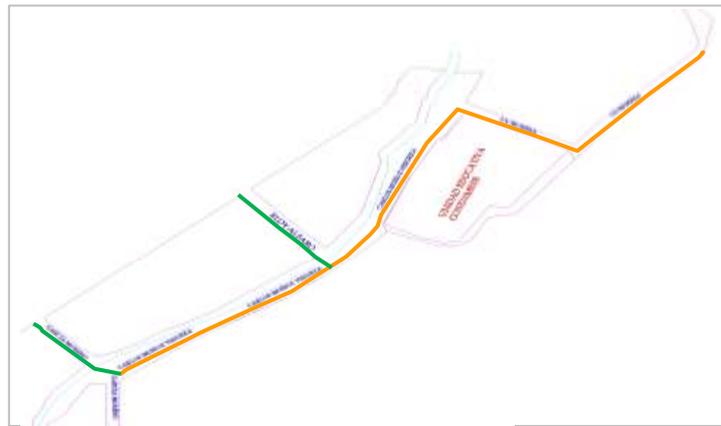
Ilustración 4-36 Zona escolar 2

Para el levantamiento de información in situ de la zona 2, se realizó en sentido Sur-Norte (S-N) y en sentido Este-Oeste (E-O).

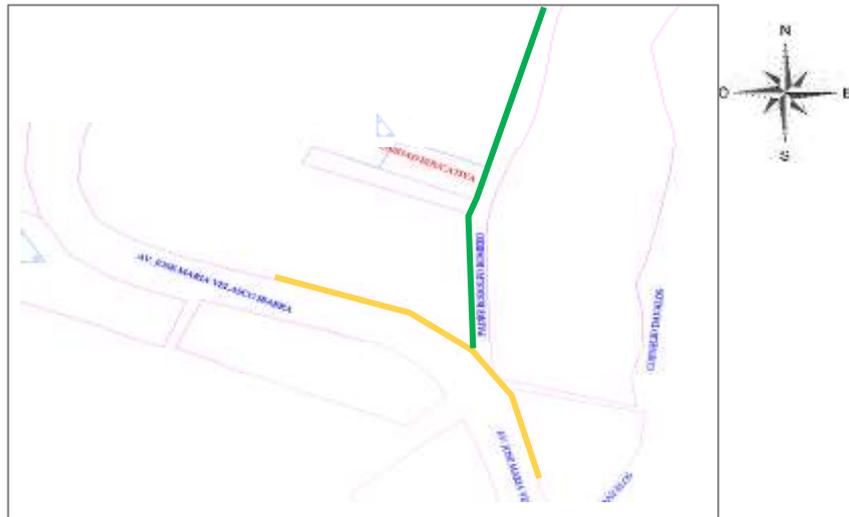
Ilustración 4-37 Zona escolar 3

Para el levantamiento de información in situ de la zona 3, se realizó en sentido Sur-Norte (S-N).

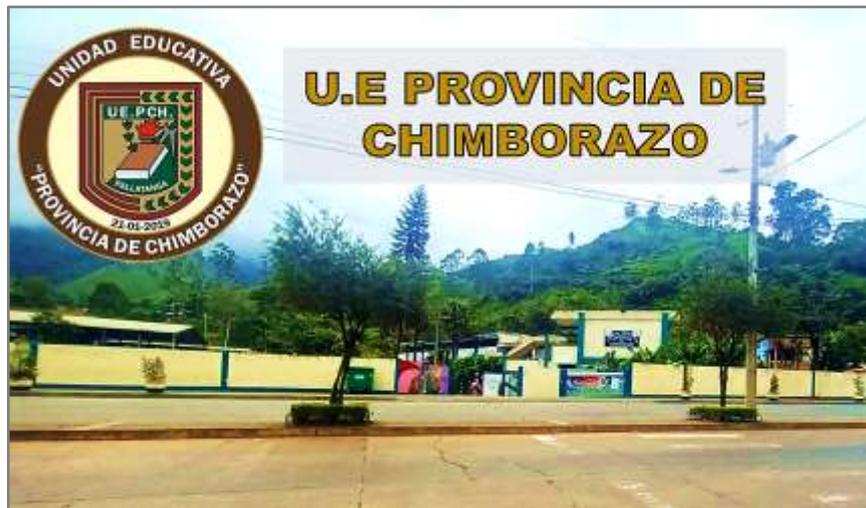
Ilustración 5-3 U.E Provincia de Chimborazo

5.2.6.1 Zona 1 – Diagnóstico situación actual: Infraestructura vial

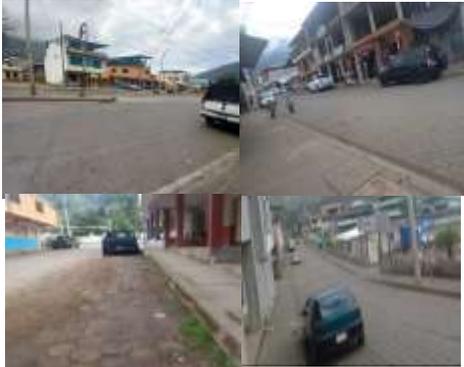
ZONA 1		SEÑAL HORIZONTAL			
Problemas identificados	Calle	Coordenadas		Sentido	Fotografía
		Desde	Hasta		
La señalización horizontal de separación de carril está borrosa y tiene un nivel de retroreflectividad bajo	10 de agosto	(-2.00271, -78.97033)	(-2.00158, -78.97185)	N-S

Av. Velasco Ibarra	(-1.99976, -78.96876)	(-2.00216, -78.97236)	N-S	
	José Saltos	(-2.00135, -78.96787)	(-1.99988, -78.96861)	E-O	
	Mesías Tufiño	(-2.00126, -78.96863)	(-2.00013, -78.96921)	E-O	
	Edelberto Bonilla	(-2.00163, -78.96898)	(-2.00062, -78.97020)	E-O	
	17 De abril	(-2.00220, -78.96971)	(-2.00095, -78.97106)	E-O	
Rodolfo Torres	(-2.00271, -78.97033)	(-2.00158, -78.97185)	E-O		
La pintura del borde de la vía está borrosa	Av. Velasco Ibarra	(-1.99976, -78.96876)	(-2.00216, -78.97236)	N-S

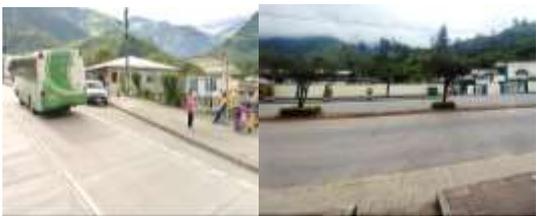
-2.00196	-78.97211	S/N	
No existe señal, Parada de Bus	Av. Velasco Ibarra	-2.00104	-78.97126	S/N

-2.00104,	-78.97155	N/S	
		-2.00001,	-78.96894	S/N	
Señal Pare, en mal estado por pintura borrosa necesita ser reemplazada	Edelberto Bonilla	-2.00160	-78.96911	O/E

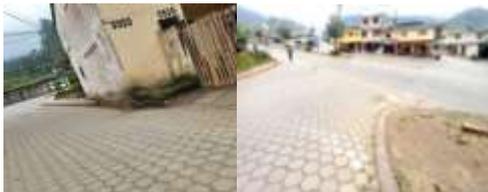
Princesa Palla	-2.00041	-78.97031	O/E	
ZONA 1		ACERA			
Problemas identificados	Calle	Coordenadas		Sentido	Fotografía
		Latitud	Longitud		
Las aceras están obstaculizadas por actividades comerciales,	10 de agosto	-2.00103	-78.963838	N/S	
		-2.00153	-78.96894	N/S

poniendo en peligro al peatón.		-2.00195	-78.96932	S/N

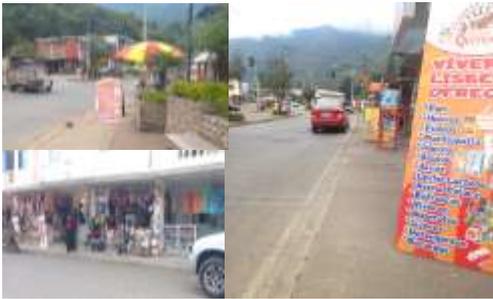
-2.00269	-78.97030	N/S	
	Av. Velasco Ibarra	-2.00107	-78.97127	S/N	
		-2.00071	-78.97101	N/S	
		-2.00050,	-78.97011	S/N	
José Saltos	-2.00045	-78.96828	E/O		
Arena, piedras y monte obstaculizan la acera y ponen en peligro al peatón, necesita limpieza	17 de abril	-2.00123	-78.97067	E/O

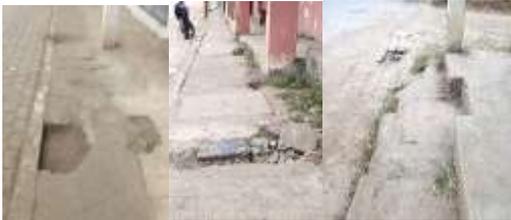
Pavimento de la acera en mal estado.	Edelberto Bonilla	- 2.00182	-78.96998	E/O

Rodolfo Torres	-2.00258	-78.97039	E/O	
	17 de abril	-2.00134	-78.97065	O/E	
ZONA 1		CALZADA			
Problemas identificados	Calle	Coordenadas		Sentido	Fotografía
		Desde	Hasta		
En algunos puntos, la calle presenta un tipo de hundimiento leve	José Saltos	(-2.00082, -78.96815)	(-1.99988, -78.96861)	E/O

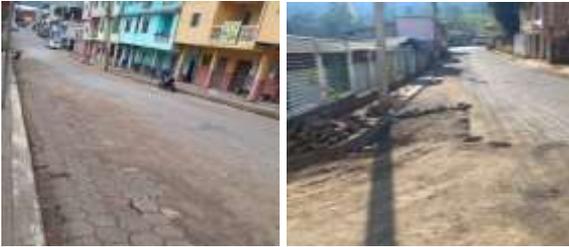
17 de abril	(-2.00220, -78.96971)	(-2.00095, -78.97106)	E/O	
	Rodolfo Torres	(-2.00271, -78.97033)	(-2.00158, -78.97185)	E/O

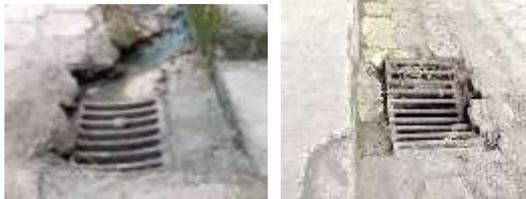
Problemas Identificados	Calle	Coordenadas		Sentido	Fotografía
		Latitud	Longitud		
Sumideros necesitan ser reemplazados y limpieza exterior.	17 de abril	-2.00138	-78.97063	O/E

Edelberto Bonilla	-2.00166	-78.96899	E/O	
	Rodolfo Torres	-2.00162	-78.97179	O/E	
		-2.00206	-78.97108	E/O	
		-2.00221	-78.97096	O/E	
Mangueras de agua potable con fugas.	José Saltos	-2.00058	-78.96825	O/E

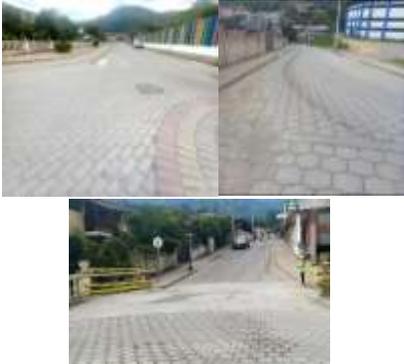
ZONA 2		SEÑAL HORIZONTAL			
Problemas identificados	Calle	Coordenadas		Sentido	Fotografía
		Desde	Hasta		
La señalización horizontal de separación de carril está borrosa y tiene un nivel de retroreflectividad bajo	Carlos Muñoz Vinuesa	(-1.99970, -78.96577)	(-1.99741, -78.96267)	S/N

García Moreno	(-1.99971, -78.96573)	(-1.99924, -78.6621)	E/O	
	Eloy Alfaro	(-1.99881, -78.96449)	(-1.99821, -78.96502)	E/O	
La pintura del borde de la vía está borrosa		(-1.99971, -78.96573)	(-1.99924, -78.6621)	E/O

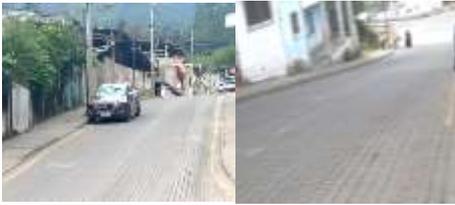
(-1.99881, -78.96449)	(-1.99821, -78.96502)	E/O	
Problemas Identificados	Calle	Coordenadas		Sentido	Fotografía
La pintura de la señalización de paso cebra esta desgastada y borrosa	Carlos Muñoz Vinuesa	Latitud	Longitud		
		-1.99967	-78.96572	S/N	
		-1.99938	-78.96527	S/N	
		-1.99935	-78.96519	S/N	
		-1.99886	-78.96451	S/N	
		-1.99881	-78.96442	S/N	
		-1.99849	-78.96421	S/N	
	-1.99789	-78.96397	S/N		
		-1.99976	-78.96574	E/O

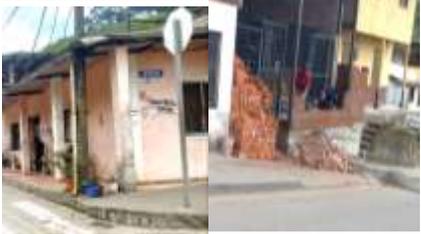
Problemas identificados	Calle	Coordenada		Sentido	Fotografía
		Latitud	Longitud		
Materiales de construcción, montes, piedras, elementos de residencias; obstaculizan el camino y ponen en peligro al peatón	Carlos Muñoz Vinueza	-1.99970	-78.96571	S/N

-1.99936	-78.96518	S/N	
		-1.99754	-78.96375	N/S	
		-1.99786	-78.96304	S/N	
	Eloy Alfaro	-1.99837	-78.96481	E/O	
Acera junto al río Hutzitzi necesita barandas de concreto	Carlos Muñoz Vinueza	-1.99929	-78.96526	N/S

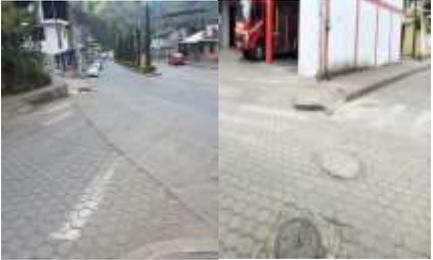
Problemas Identificados	Calle	Coordenada		Sentido	Fotografía
		Latitud	Longitud		
La pintura de la señalización de paso cebra esta desgastada y borrosa	Padre Rodolfo Romero	-1.99414	-78.96462	S/N

-1.99342	-78.96458	S/N	
		-1.99335	-78.96456	S/N	
		-1.99163	-78.96409	S/N	
		-1.99152	-78.96405	S/N	
	Av. Velasco Ibarra	-1.99434	-78.96461	N/S y S/N	
		-1.99504	-78.96436	N/S y S/N
