# **ESCUELA SUPERIOR POLITÉCNICA DE CHIMBORAZO**

## **EVALUACIÓN DE IMPACTO AMBIENTAL Y PLAN DE MANEJO AMBIENTAL DEL PROYECTO: “MALECÓN ESCÉNICO LAGUNA DE COLTA” CANTÓN COLTA, PROVINCIA DE CHIMBORAZO**

**Proyecto de Investigación, presentado ante el Instituto de Postgrado y Educación  
Continua de la ESPOCH, como requisito parcial para la obtención del grado de  
Magíster en Turismo Sostenible y Desarrollo Local.**

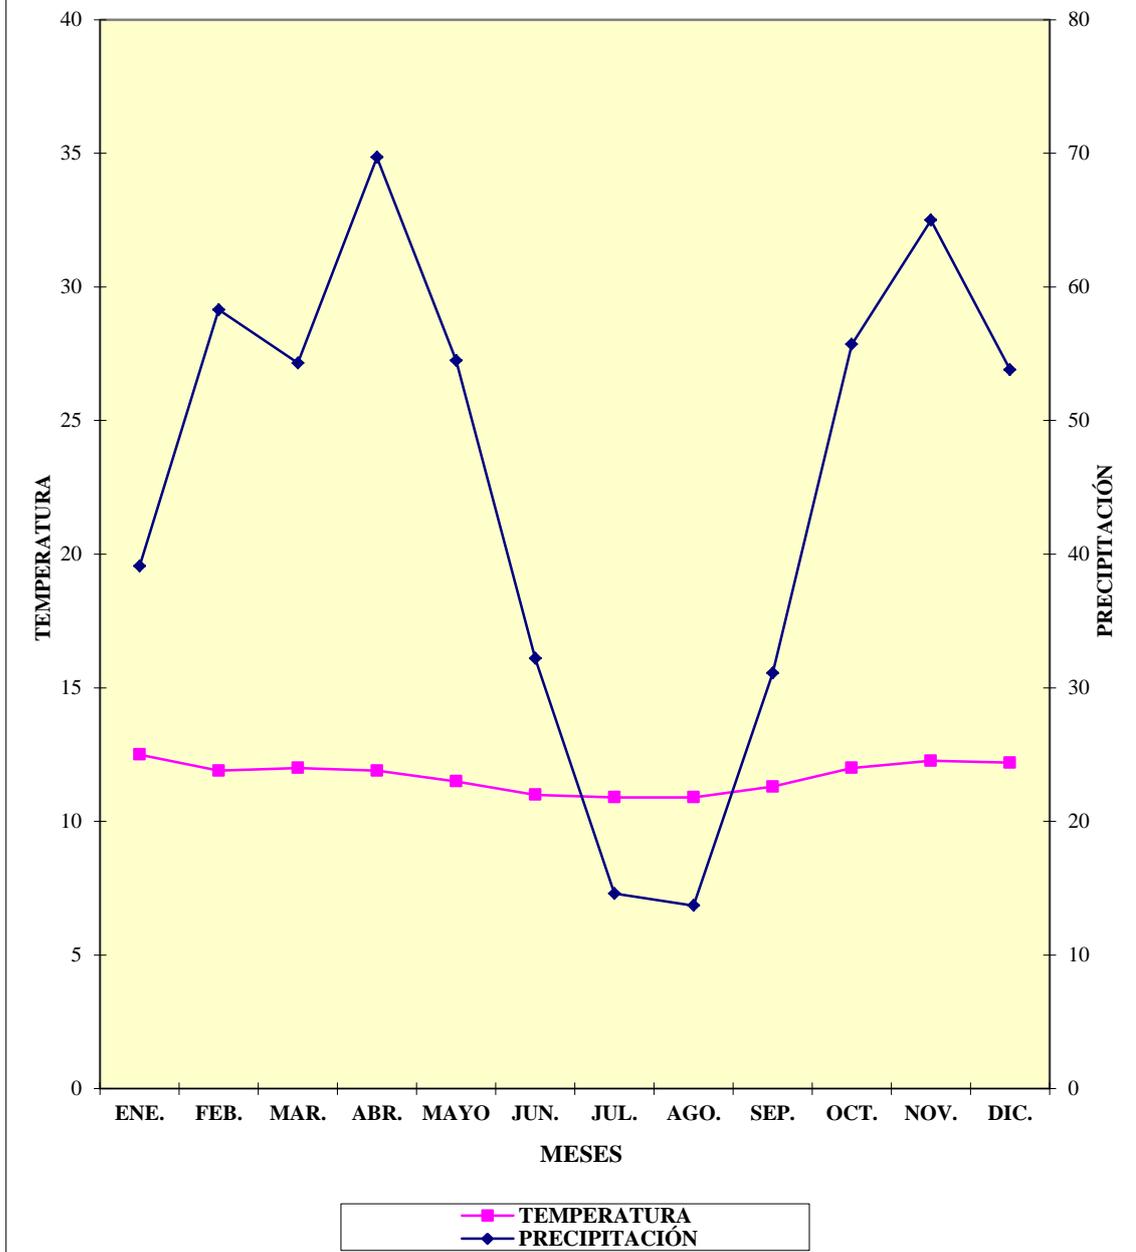
**Figura 1-4: Diagrama Ombrotérmico**

Las mayores precipitaciones se concentran durante los meses de febrero, marzo, abril, mayo, octubre, noviembre y diciembre. Los años que representan mayor pluviosidad son, en su orden: 1999, 2000, 2002, 2008, 2011, 2012 con valores superiores a 500 mm e inferiores a 773.8 mm de precipitación anual, como se puede observar en las tablas 25 y 26.

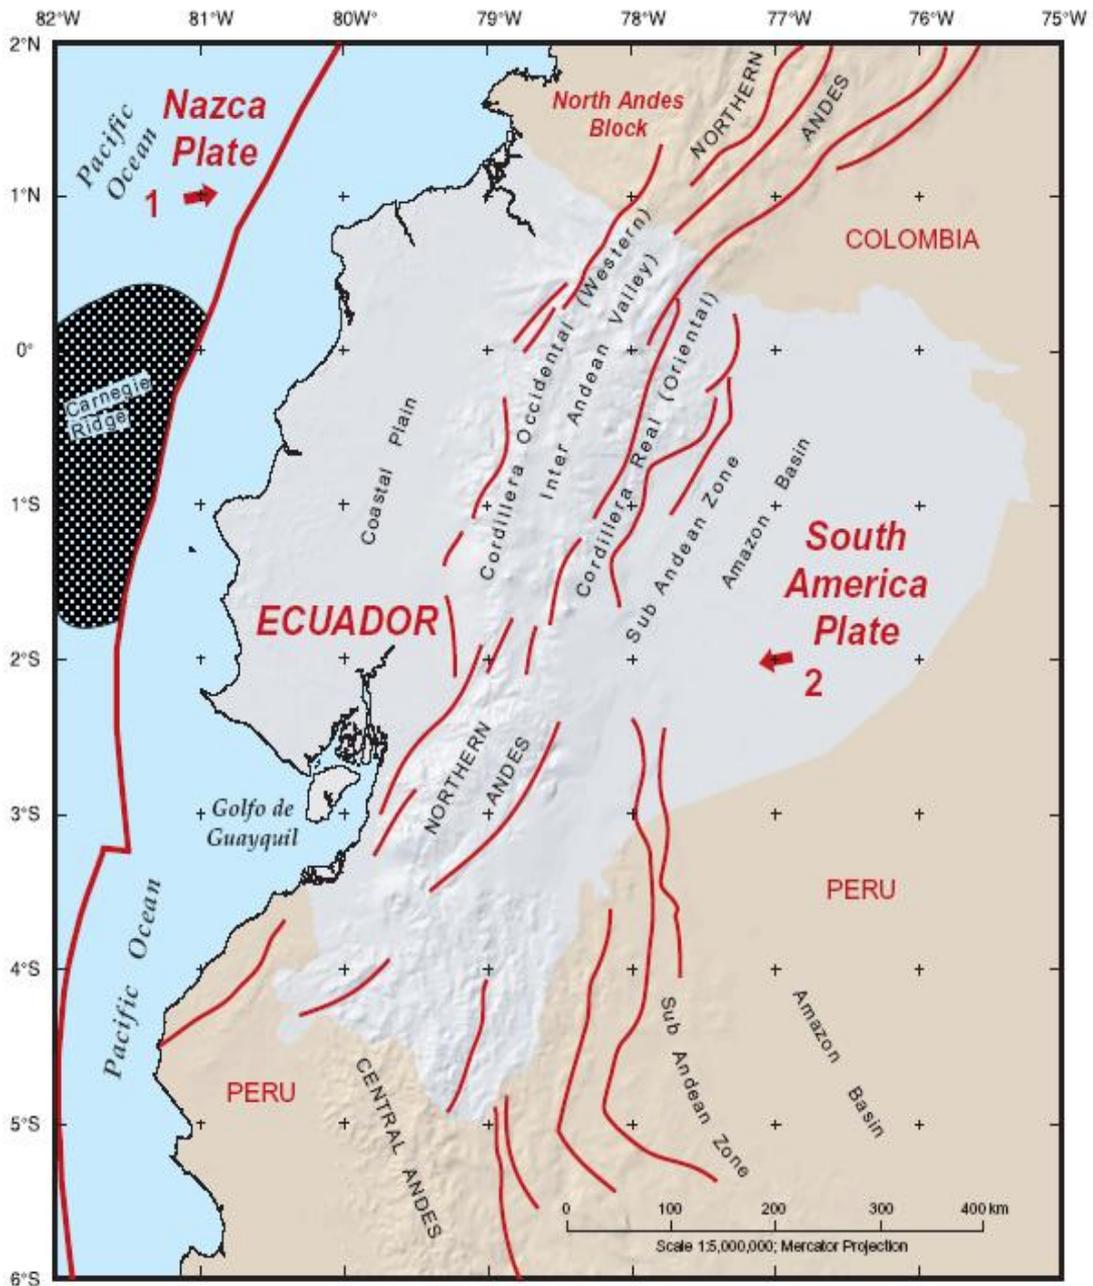
**Figura 2-4: Esquema de límites de placas para Ecuador**

Los principales accidentes tectónicos regionales de edad cenozoica presentes en el país y que podrían tener influencia sobre la zona de intervención son los siguientes.

- El sistema de fallas de empuje del frente andino oriental, el cual absorbe la deformación compresiva este -oeste del bloque norandino respecto al continente sudamericano.
- El sistema de falla Chingual – Pallatanga – Guayaquil, de sentido transcurrente dextral, relacionado con el movimiento hacia al noreste del bloque norandino.
- La falla inverso de sentido norte - sur reconocido en el Callejón Interandino considerado como resultado de la interacción de los sistemas anteriores.

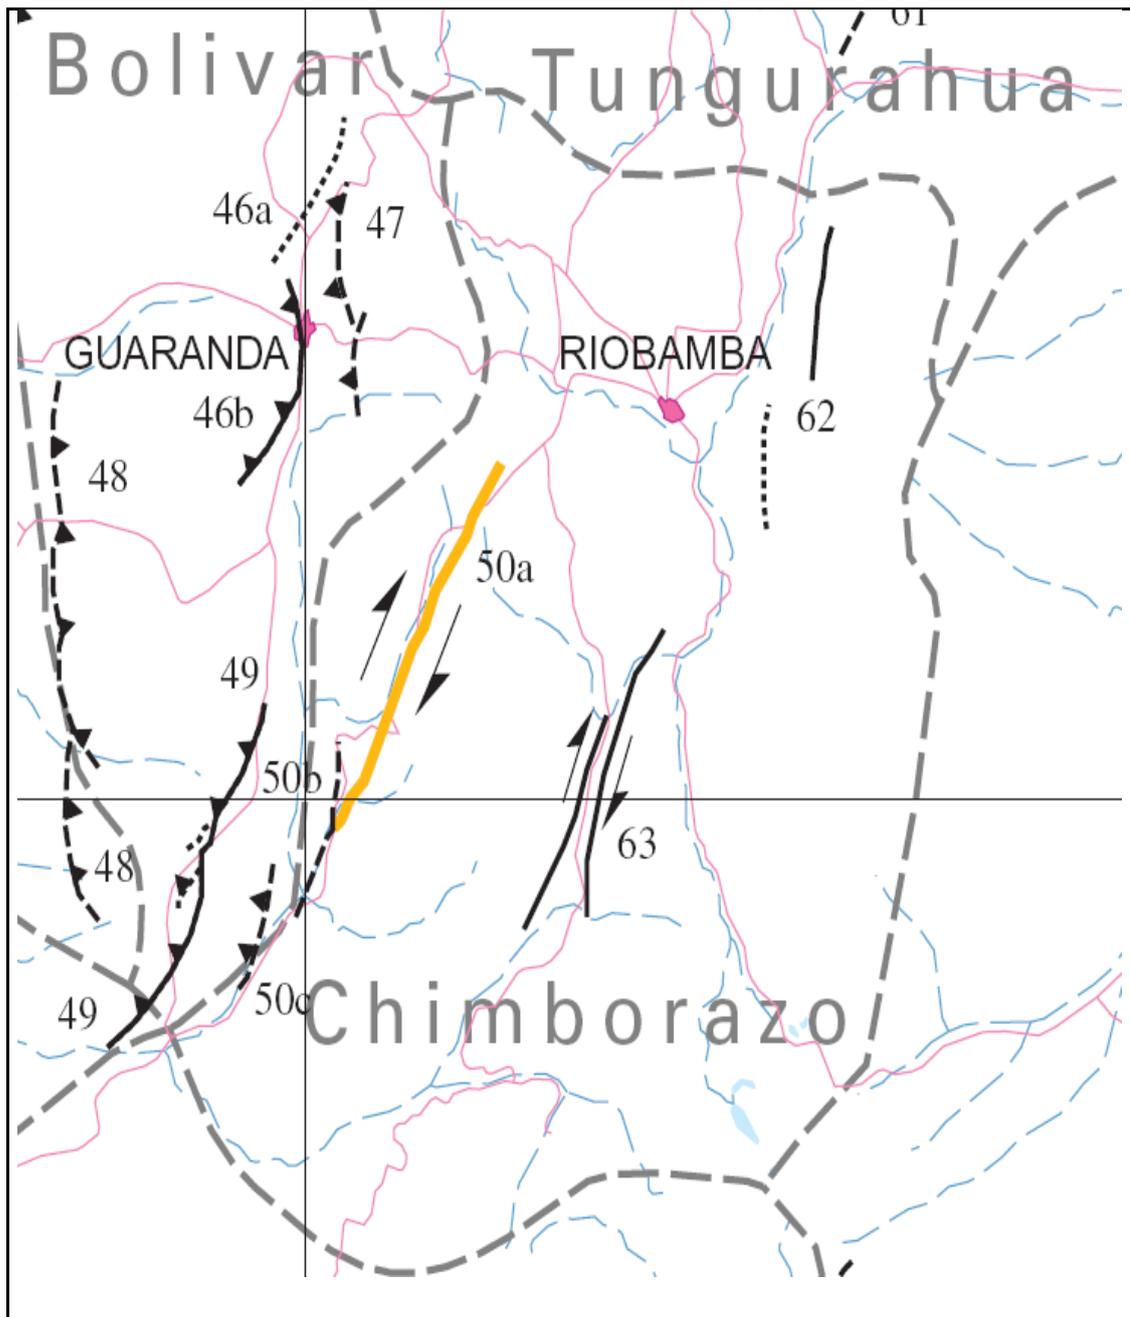
**Figura 3-4: Mapa de fallas y pliegues cuaternarios de Ecuador y regiones oceánicas adyacentes**

### a). Falla Pallatanga

Tiene su inicio en el Golfo de Guayaquil, continuando por Naranjal y Pallatanga, atraviesa la Cordillera Oriental en la zona de Pisayambo, donde toma un rumbo norte – sur hasta la falla Chingual y continúa en Colombia. El segmento ubicado a lo largo del río Pangor, entre Pallatanga y Cajabamba, como se mira en el Mapa 2, 50a, 50b, y 50c es uno de los más activos y con mejor expresión morfológica en el Ecuador donde afecta a depósitos morrénicos del holoceno y donde se ha verificado la presencia de un

Sin embargo al este de Guamote, sobre la cuchilla que separa los ríos Guamote y Cebadas se encontraron evidencias de fallamiento transcurrente dextral, llegando hacia el norte a cruzar el río Guamote y hacia el sur hasta las cercanías de Palmira.

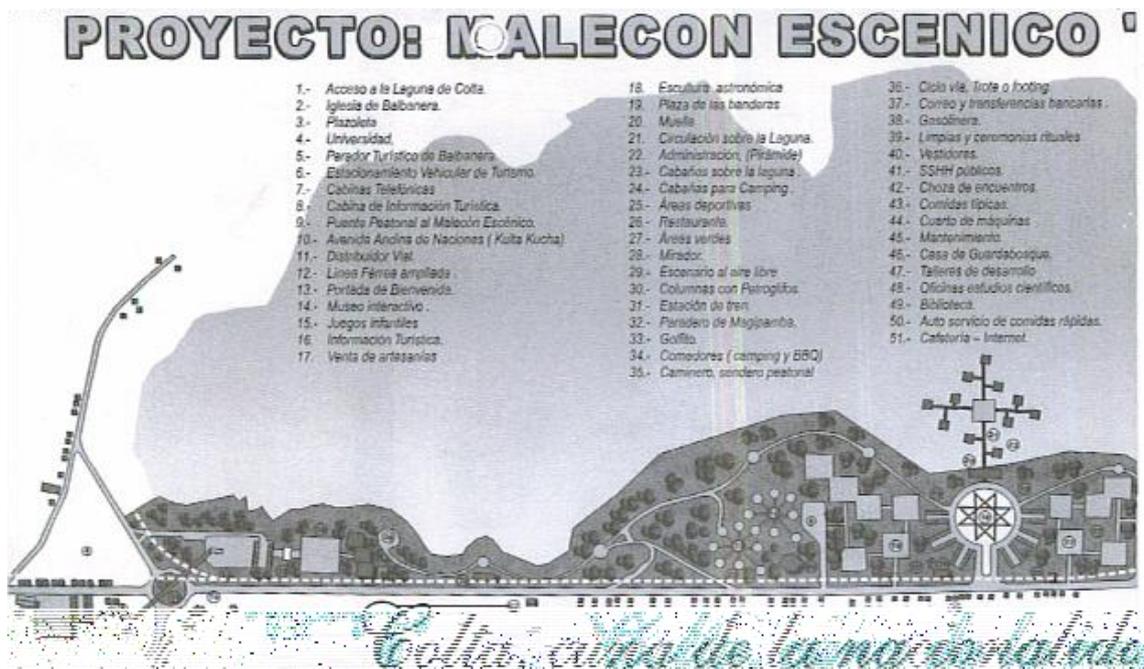
**Figura 5-4:** Localización del proyecto Malecón Escénico Kulta Kucha

La localización del proyecto se ha visto condicionada por el interés de carácter ecológico y de recreación que tiene la GAD Colta por recuperar las márgenes de la Laguna de Colta, en correspondencia con el hecho de rescatar los suelos aptos para receptor usos recreacionales, forestales que desde el punto de vista de la protección de los recursos naturales no son aptos para receptor edificaciones, vías y otras obras. 3.

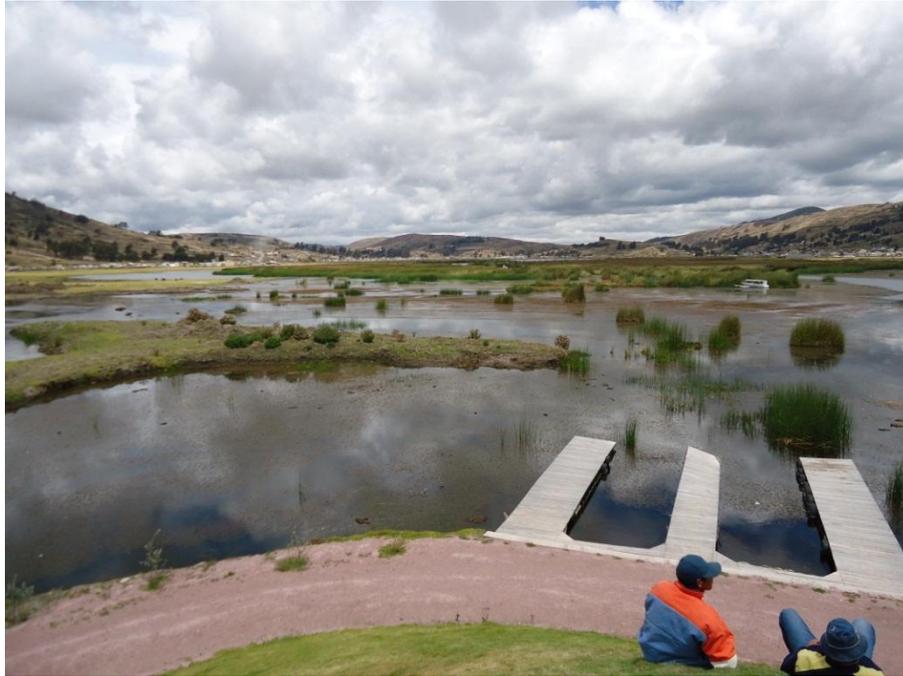
**Fotografía 4-4:** Sitios por donde pasa la caminería  
**Realizado por:** Torres, J. 2014

La creación de senderos que desembocan en otro tipo de ambientes generando un recorrido variado rompiendo con la monotonía.

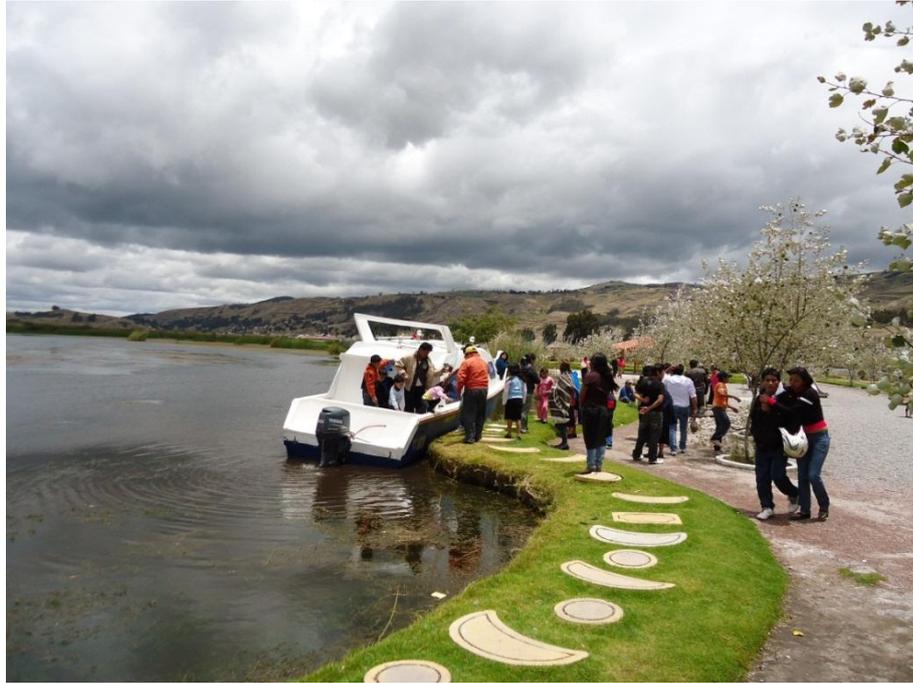
**Fotografía 6-4:** Franja de protección  
**Realizado por:** Torres, J. 2014

Las márgenes, de la laguna de Colta y el aumento de la cantidad de agua a través de la recuperación del cauce hídrico de las quebradas circundantes.

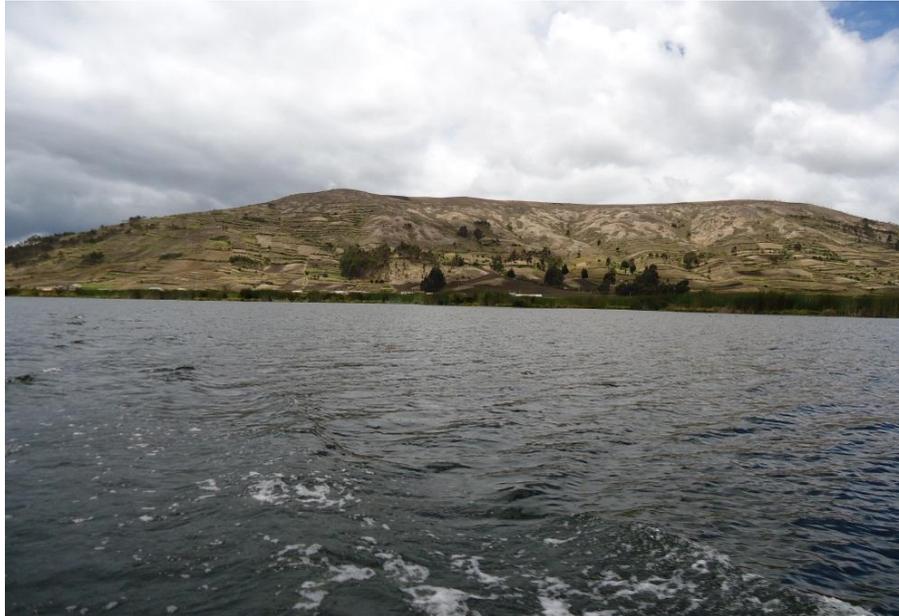
**Fotografía 8-4:** Proyecto urbano arquitectónico  
**Realizado por:** Torres, J. 2014

La implantación del Malecón Escénico Kulta Kucha se realiza en medio de una topografía que goza de características muy particulares, por una parte se la encuentra limitada naturalmente por dos colinas, por otra a través de un acceso con una doble dinámica por su pendiente y sinuosidad que remata en una explanada que suma la sensación de amplitud geográfica concibiendo cierta intimidad al interior. Es así que comienza el proceso de introducir estructuras imaginadas con elementos contemporáneos en escenarios paisajísticos, demarcando la diferencia esencial y el problema de comprensión de espacios universales y los que consideramos locales, creando una serie de ambientes y espacios híbridos apuntando a la apropiación temporal de estos espacios por los usuarios.

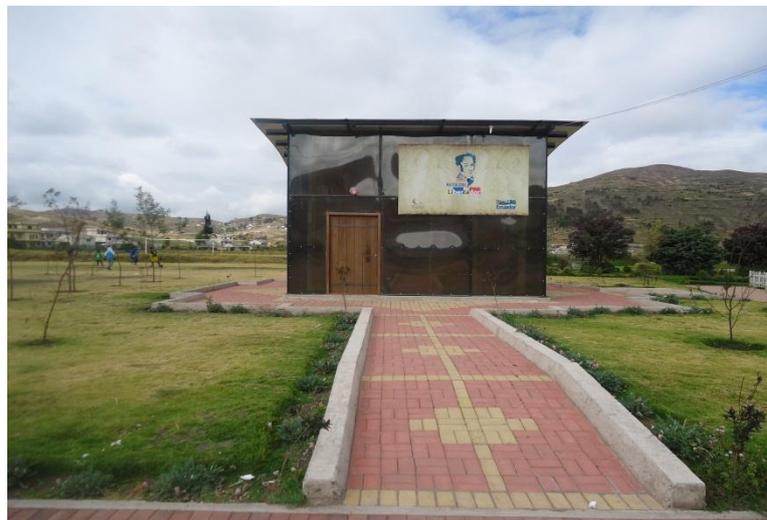
Además de proveer mensajes interpretativos en forma de exhibiciones, audiovisuales, personal de información, actividades de enseñanzas, laboratorios y salas de reunión.

**Fotografía 10-4:** Infraestructura para interpretación ambiental  
**Realizado por:** Torres, J. 2014

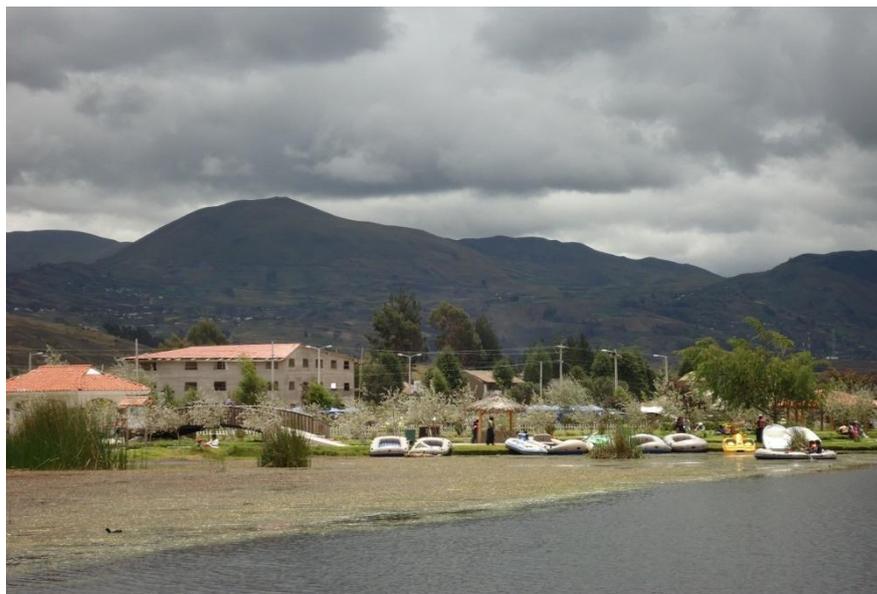
**Fotografía 11-4:** Vista general de la infraestructura  
**Realizado por:** Torres, J. 2014

Un corredor de formas curvas que invita al ingreso al patio de comidas y cierra el espacio en una jardinera, La plataforma circular espectáculos que es un elemento liviano, pero expresa movimiento y dinamismo con su forma.

Las cabañas son un elemento de remate en un espacio más íntimo para propiciar la reunión familiar y la apropiación de ese espacio por parte del usuario.

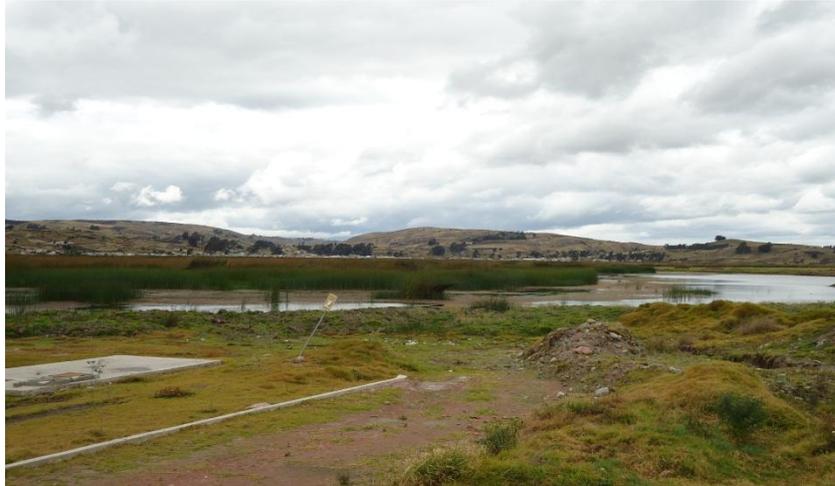
**Fotografía 12-4:** Modelo de caminerías y ciclo vía en construcción  
**Realizado por:** Torres, J. 2014
