ESCUELA SUPERIOR POLITÉCNICA DE CHIMBORAZO
FACULTAD DE ADMINISTRACIÓN DE EMPRESAS
ESCUELA DE INGENIERÍA EN GESTIÓN DE TRANSPORTE
CARRERA DE INGENIERÍA EN GESTIÓN DE TRANSPORTE

TRABAJO DE TITULACIÓN

DIAGNÓSTICO DE LA FUNCIONALIDAD DE LA
INFRAESTRUCTURA VIAL Y SU INCIDENCIA EN EL NIVEL DE
SERVICIO EN EL CANTÓN CHIMBO, PROVINCIA BOLÍVAR.

TALINA NOEMÍ TACLE BAÑO

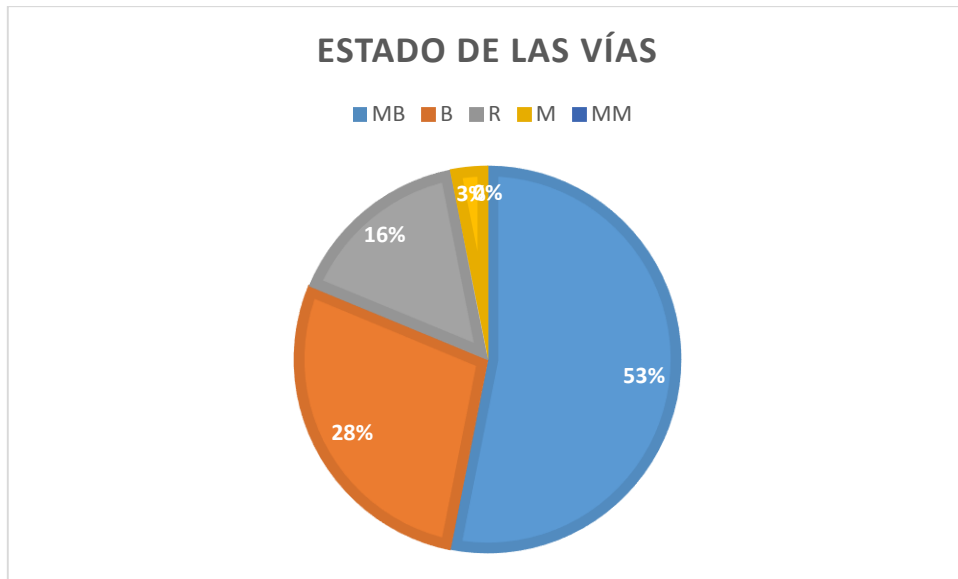
Figura 2 Estado de las vías

ESTADO	NOMENCLATURA	N° DE VÍAS	PORCENTAJE
MUY BUENO	MB	17	53%
BUENO	B	9	28%
REGULAR	R	5	16%
MALO	M	1	3%
MUY MALO	MM	0	0%
	TOTAL	32	100%

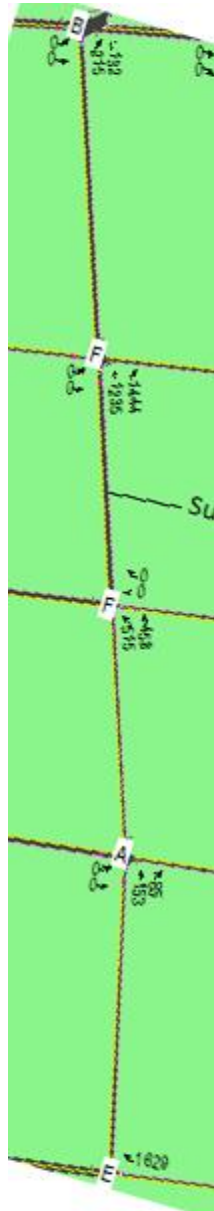
Ilustración 41 Tramo 4 (Sucre)

ICP: 2 (Tabla 20)

Estado de la vía: con el ICP se determinó que el tramo se encuentra en Mal Estado.

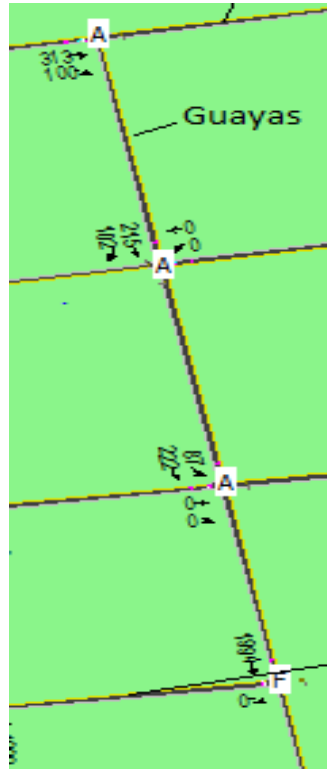
Ilustración 42 Tramo 5 (Guayas)

ICP: 3 (Tabla 21)

Estado de la vía: La vía se encuentra en Estado Regular

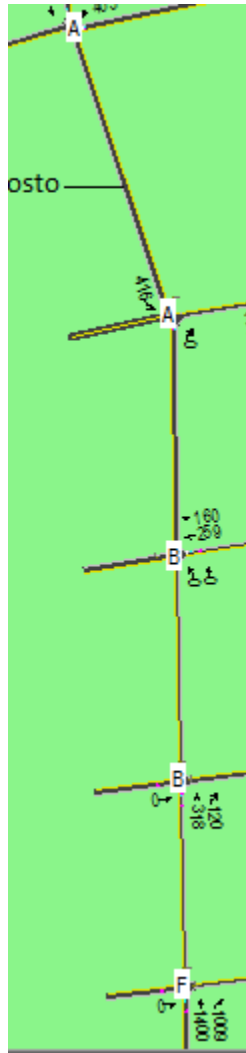
Ilustración 43 Tramo 6 (10 de agosto)

ICP: 3 (Tabla 22)

Estado de la vía: el estado de la vía es regular

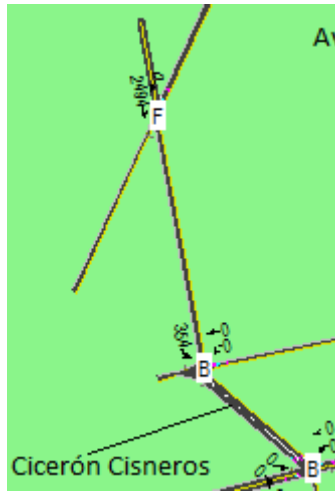
Ilustración 44 Tramo 7 (Cicerón Cisneros)

ICP: 4 (Tabla 23)

Estado de la vía: la vía se encuentra en estado regular
