**PROCEDIMIENTO DE REPARACIÓN E INSPECCIÓN DEL  
RODETE FRANCIS DE LA CENTRAL HIDROELÉCTRICA SAN  
FRANCISCO MEDIANTE SUSTITUCIÓN DE MATERIAL DE LOS  
ÁLABES POR INSERTOS METÁLICOS PREFABRICADOS**

**TRABAJO DE TITULACIÓN**

**TIPO: PROYECTO TÉCNICO**

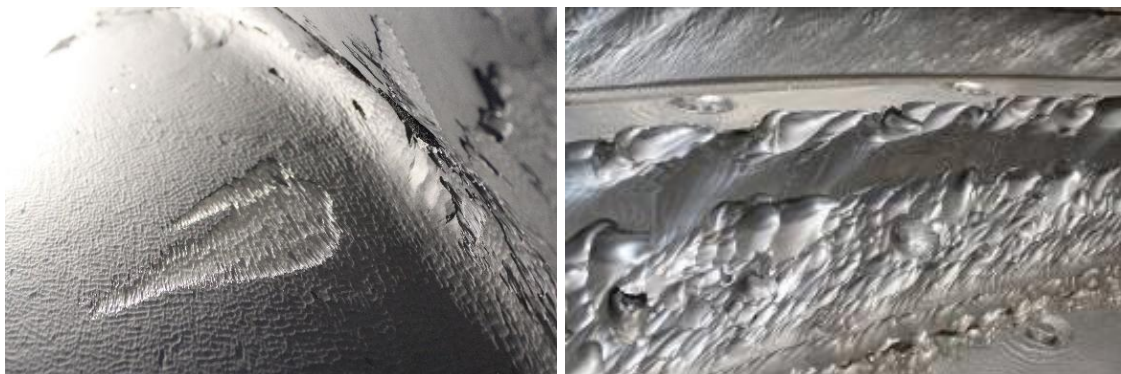
La erosión por partículas sólidas depende de la calidad de agua y de la resistencia del material de las piezas en contacto con el fluido y la erosión por cavitación depende en sí, del diseño y condiciones operativas. En el acero inoxidable, la apariencia de una superficie afectada por erosión se muestra en la Figura 2-11(izq) como una superficie brillante con desprendimiento de material en forma de escamas de pescado y en la dirección del flujo de agua, en cambio una superficie afectada por cavitación tiene una apariencia opaca con desprendimiento de material perpendicular a su superficie y con muchas aristas diminutas como se muestra en la Figura 2-11(der) (Caicedo, 2009, pág. 144).

**Figura 2-11:** a) superficie erosionada (izq), b) superficie cavitada (der).

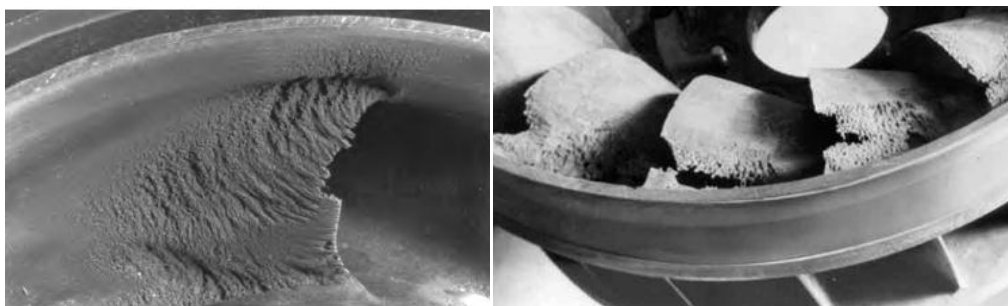
El daño que las burbujas de cavitación pueden causar en un material cuando se colapsan en las proximidades de la superficie, ha sido intensamente estudiado por muchos años por científicos e ingenieros. Cuando este colapso se produce cerca de una superficie sólida, la reproducción de colapsos de millones de burbujas puede provocar falla por fatiga superficial, y como consecuencia el desprendimiento de fragmentos de material dando origen a la erosión por cavitación. La Figura 2-17 (izq), muestra los daños por cavitación en una hélice de bomba de flujo mixto, fabricado de una aleación basada en aluminio, mientras que en la Figura 2-17 (der), se muestran daños más severos en las alabes de una turbina Francis, la cavitación se ha generado en las cuchillas (Tovar, 2012, pág. 39).

**Figura 2-17:** Daños por cavitación en los álabes de una Turbina Francis.

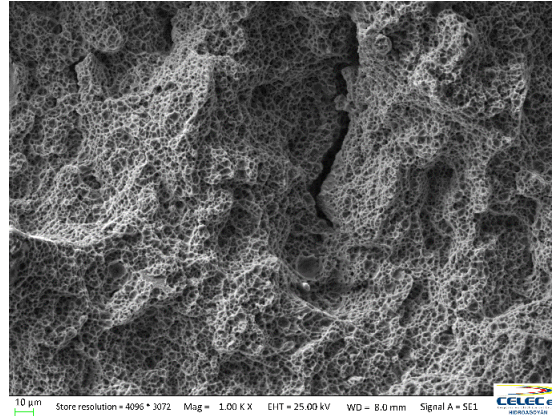
estado sometida a un determinado esfuerzo y permite recabar los indicios del mecanismo. En la Figura 2-20, se observa una imagen obtenida con este detector en la superficie de una muestra sometida a un ensayo de impacto, el mecanismo de falla que se presenta en este tipo de rotura son los micro hoyuelos que se extienden a lo largo de toda la superficie, acompañados de múltiples micro fisuras.

**Figura 2-20:** Imágenes obtenida con detector de electrones secundarios.

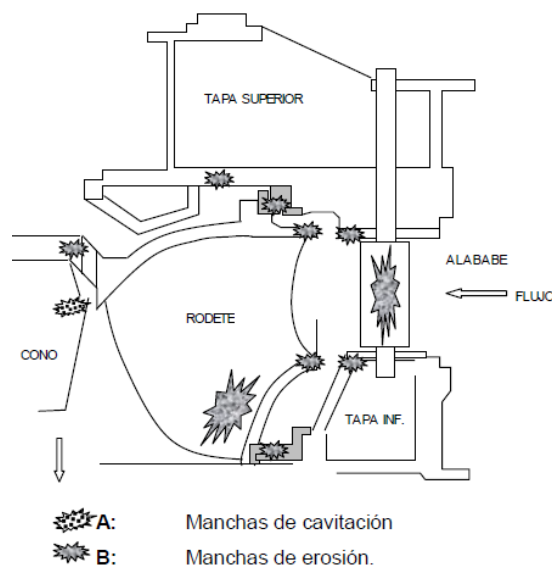
Las zonas que se encuentran sujetas a mayor desgaste erosivo son aquellas en las que su paso del agua es más restringido y por ende su velocidad es más alta. En la Figura 2-21 se identifica estas zonas, diferenciándolas si es erosión o cavitación (Caicedo, 2009, pág. 145).

**Figura 2-21:** Identificación y diferenciación de las zonas críticas de desgaste.

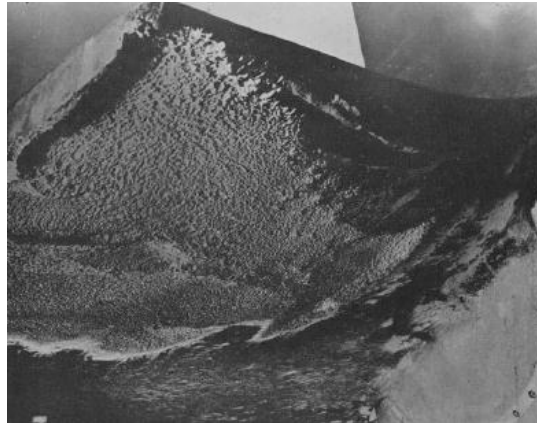
El problema de mantenimiento continuo en las turbinas hidráulicas es por lo general ocasionado por la erosión, la corrosión y la cavitación de componentes que se encuentran en contacto con el agua, además de las picaduras o cavidades observadas que son producto de una acción erosiva producida por la cavitación y se produce en áreas de baja presión y altas velocidades de agua (Rheingans, 1962). La Figura 2-23, exhibe el daño de la erosión

por cavitación de un álabe de turbina hidráulica después de aproximadamente cuatro años de funcionamiento.

**Figura 2-23:** Picaduras en álabe de turbina hidráulica debido a erosión por cavitación.

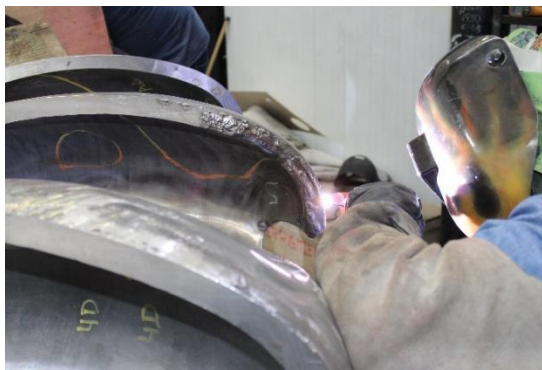
**Figura 2-31:** Reparación de Rodete Pelton por relleno con soldadura.

La soldadura es el método más común y hasta la fecha el método exitoso de reparación del daño producido por cavitación en turbinas hidráulicas, Figura 2-31. Para la reparación se siguen varios pasos: control dimensional inicial, aplicación de respaldos, preparación de la superficie, precalentamiento, aplicación de soldadura, pulido del área, inspección de soldadura, remoción de respaldos y control de dimensiones finales. Adicionalmente, antes de iniciar, es importante conocer la composición del material base, el material de soldadura y establecer el proceso a utilizar (Duncan, 2000, p. 13).

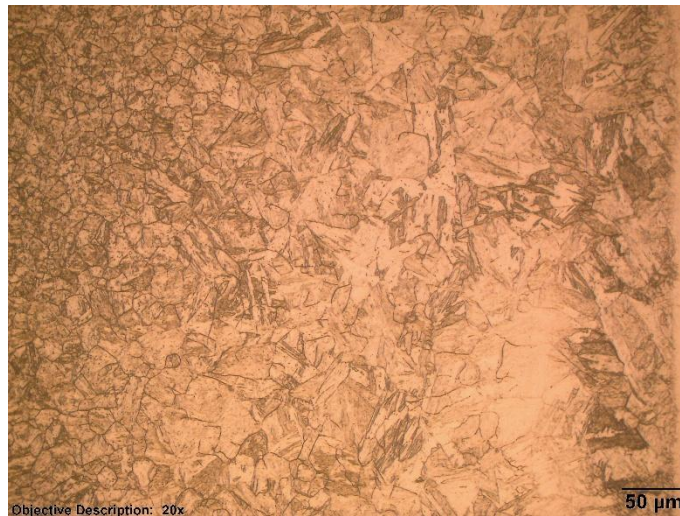
**Figura 2-36:** Subregiones ZAC acero inoxidable martensítico ASTM A743 CA6NM.

La diferencia entre los granos es muy clara, la Figura 2-36 muestra la microestructura de la soldadura realizada en un acero inoxidable martensítico (ASTM A743 CA6NM), en la cual se pueden notar claramente granos de gran tamaño, granos muy finos y luego granos promedio (intercríticos).

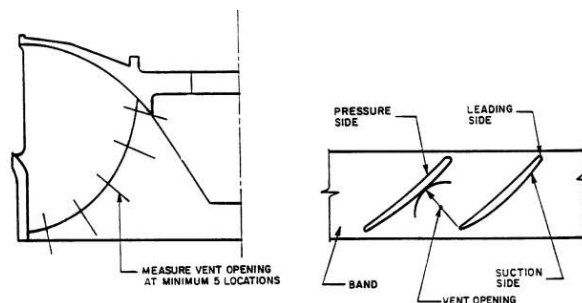
**Figura 2-42:** Control dimensional – Medición luz entre álabes.

*Control dimensional inicial:* Antes de iniciar la reparación, se debe realizar un control dimensional con la finalidad de determinar si se ha producido una distorsión en el rodete y establecer cómo será corregida en caso de existir. En los rodetes Francis se debe realizar una revisión de las aperturas del borde de salida en puntos de control establecidos (luz entre álabes), esta revisión se realiza para obtener un promedio y la variación existente, Figura 2-42. Se debe tomar acciones correctivas si la variación de la luz entre álabes es grande (Duncan, 2000, pág. 16).

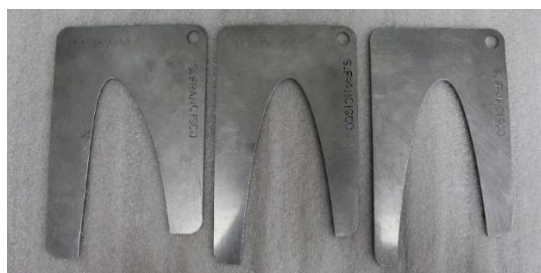
**Figura 2-43:** Plantillas de control de perfil para rodete Francis.

*Control de desgaste:* realizar un control de desgaste es fundamental para determinar la cantidad aproximada de material que se ha perdido en un determinado tiempo de operación. El control puede ser realizado mediante plantillas de control de desgaste, mostradas en la Figura 2-43, estas plantillas permiten medir la holgura existente en puntos de control específicos.

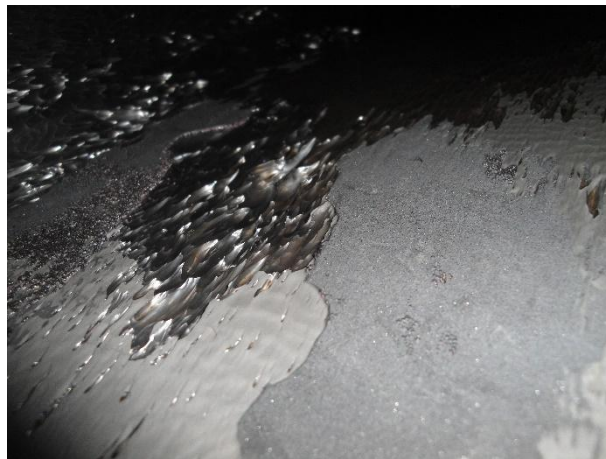
**Figura 2-47:** Reparación de álabes mediante cerámicos.

Como métodos alternativos de reparación cuando únicamente existe desgaste producto de la cavitación del material se utilizan cerámicos para relleno, Figura 2-47, los cuales ofrecen una buena resistencia a la cavitación, corrosión y erosión, además de una mejora en la eficiencia del rodete (Belzona, 2013, pág. 1).

Existen dos variedades de cerámicos, las pastas que sirven para reconstruir y los recubrimientos que proporcionan protección. Cuando se combinan se detiene el daño y se garantiza la protección del equipo a largo plazo. Esta técnica evita la necesidad de utilizar herramientas y equipos especializados y reduce los periodos de inactividad, ya que la aplicación se puede realizar de forma sencilla con la mano o aerosol. Los recubrimientos y compuestos se aplican a temperatura ambiente, eliminando la necesidad de trabajo en caliente (Belzona, 2013, págs. 1,2).

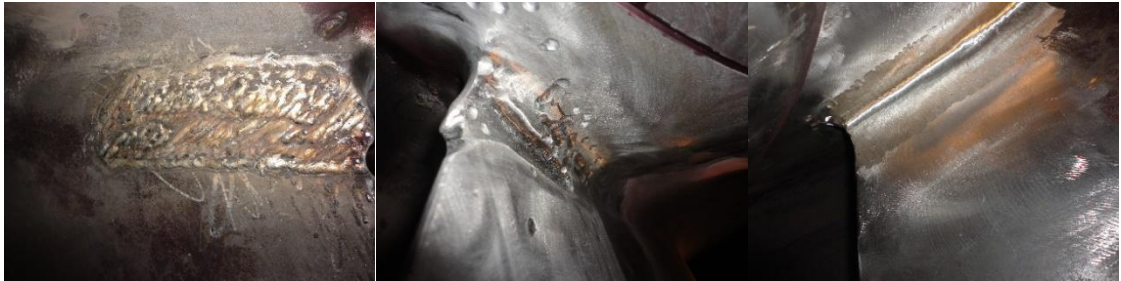
**Figura 3-3 :** Reparación fisura álabe #08.

El álabe # 8 presentó una fisura en la zona de la corona a la salida. En la reparación una vez determinada la extensión de la fisura en el material se procedió a la reparación mediante relleno por soldadura. En la Figura 3-3, se observa que se detectó mediante ensayos no destructivos una gran cantidad de discontinuidades pequeñas que fueron abiertas a la superficie para su posterior relleno.

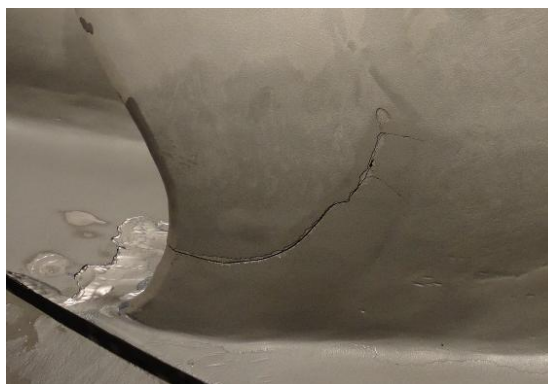
**Figura 3-4:** Fisura álabe #09 U2

En el álabe #09 se encontró una fisura de gran longitud (310mm) en la zona de la salida. La figura Figura 3-4 indica la fisura.

De 3 fisuras relevantes encontradas y reparadas en los álabes las tres se localizan en la zona cercana al borde de salida, lo cual es un indicio de que esta zona soporta el mayor daño en el rodete. Se conoce que estas fisuras han sido reparadas en múltiples ocasiones llegando a ser necesario el uso de “refuerzos”, para asegurar que la fisura no vuelva a aparecer por la acumulación de esfuerzos residuales en el material.

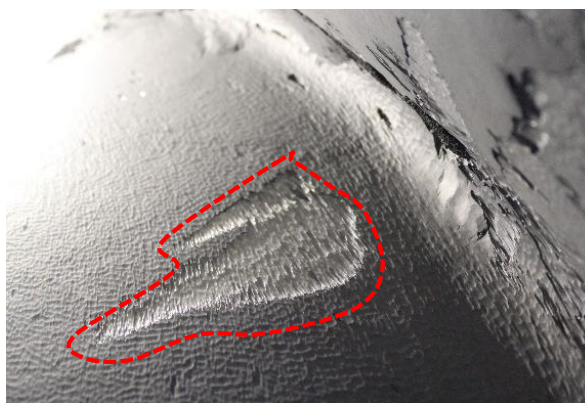
En el Rodete Francis de la Central Hidroeléctrica San Francisco lo crítico ha sido la falta de adhesión del recubrimiento metálico (Figura 4-5), el mismo que al desprenderse debido al choque de partículas con gran ángulo de impacto (2.3.2.4), deja descubierta la superficie metálica y convirtiéndose así en una zona crítica debido a los efectos que produce el agua con alto contenido de partículas o materiales sólidos, generando así un área afectada por el corte por erosión (2.3.2.1) y la erosión por cavitación a la salida y en el lado de succión de los álabes (Figura 4-1), cabe aclarar que el desgaste por cavitación (2.3.3) existe en muy pocas zonas.

**Figura 4-1:** (1) Corte por erosión y (2) erosión por cavitación

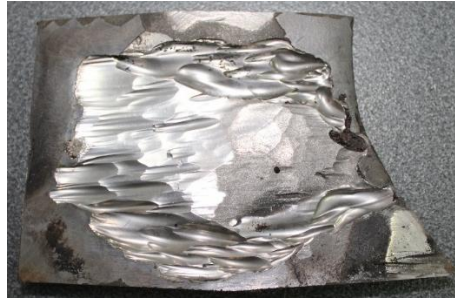
Mediante el Microscopio Electrónico de Barrido (MEB) se ha realizado un análisis a nivel micrométrico de una de las zonas desgastadas del álabe del Rodete Francis de la CHSF (Figura 4-2), donde se ha podido analizar la topografía del material debido a la erosión abrasiva, la erosión por cavitación, además de haber obtenido la transición entre el metalizado y el acero, y la micro fisuración del metalizado presente en ciertas zonas.

**Figura 4-2:** Zona desgastada del Rodete Francis de la CHSF.

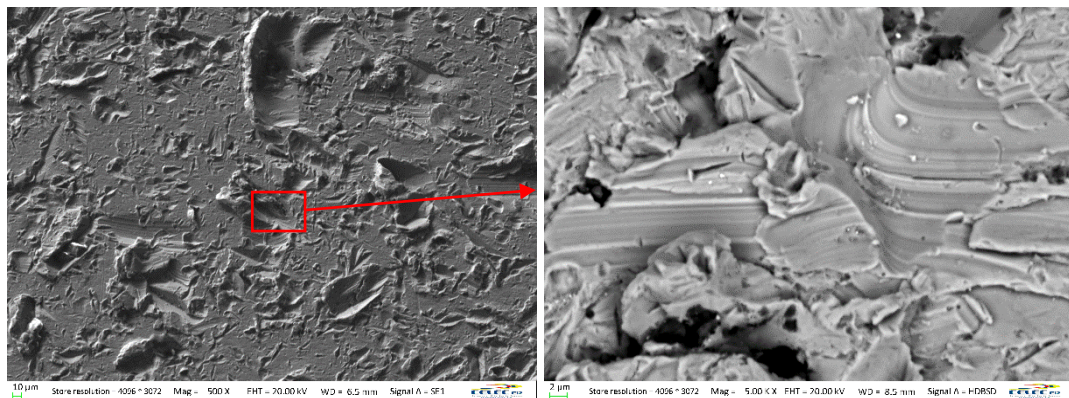
La Figura 4-3 (izq), se obtuvo en la superficie donde el metalizado se ha desprendido (lado de presión del álabe), se evidencia picadura del material metálico en el orden de los micrómetros, y a una mayor ampliación en Figura 4-3 (der) es posible observar la topografía ocasionada en la superficie del material, y se puede decir con certeza que se presenta el mecanismo de corte por erosión, comúnmente llamado erosión abrasiva, que tiene lugar cuando el ángulo de impacto de las partículas es bajo y lo que ocurre es que las partículas se deslizan generando un desprendimiento del material y dejando marcadas las zonas en la dirección que se deslizan.

**Figura 4-3:** Topografía de erosión abrasiva en el Acero ASTM A743 Gr. CA6NM.

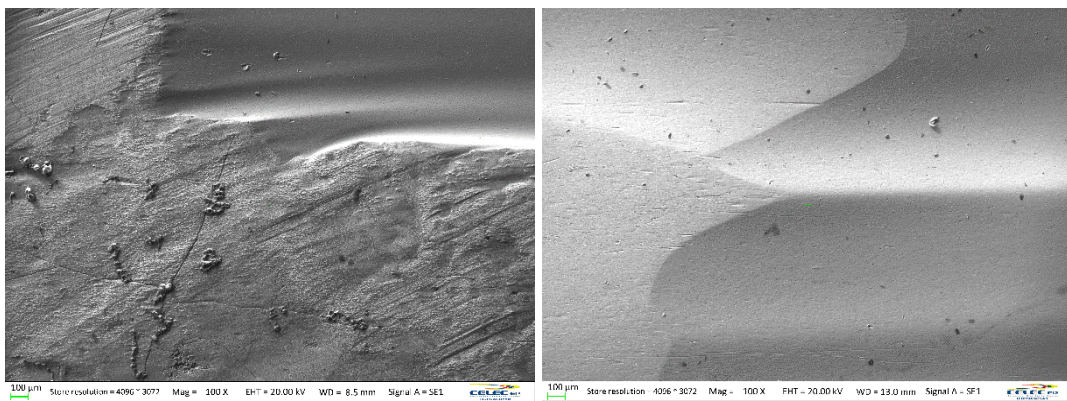
En la Figura 4-4 (izq), en la parte inferior de la se observa el progreso del daño del álabe. Una vez fisurada la capa de metalizado se produce el desprendimiento del mismo, dejando cada vez esta capa más delgada y permitiendo la picadura del material. En la parte superior derecha se observa el estado en que queda la superficie luego de años de desgaste y la formación de geometrías cóncavas. Asimismo, en la Figura 4-4 (der) la superficie que observamos es el producto final de la erosión por cavitación, por lo que ya no se observa gran cantidad de picadura en el material. Con el paso del tiempo el material arrancado se desprende en su totalidad formando concavidades de gran tamaño y aspecto liso en la superficie del álabe.

**Figura 4-4:** Topografía progreso de desgaste.

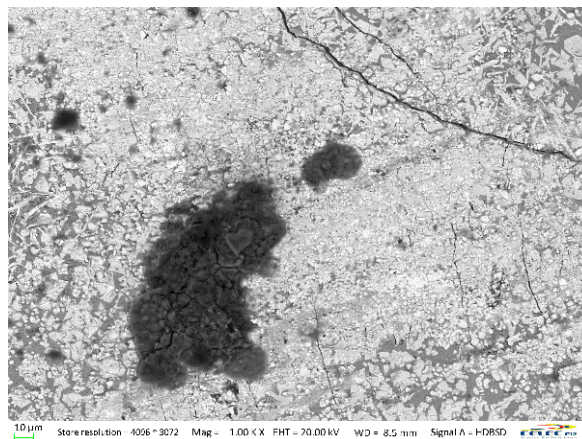
En la Figura 4-6, se muestra una imagen obtenida en la superficie del álabe que aún contaba con metalizado, encontrando partículas de color oscuro que se asume que son Belzona ya que luego de las reparaciones en sitio se procedía a colocar una capa de recubrimiento de este material para proteger al rodete.

**Figura 4-6:** Superficie del álabe con metalizado.

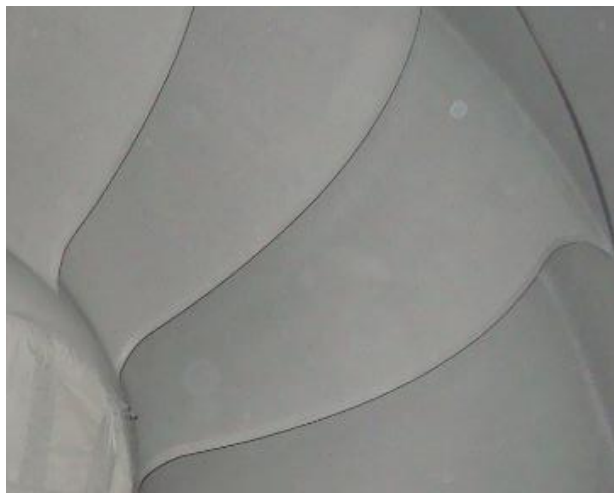
La remoción del recubrimiento mediante SpongeJet dio como resultado una rugosidad correspondiente a 3.18 Ra, lo cual es adecuado para realizar ensayos no destructivos.

**Figura 4-8:** Superficie luego de la remoción del recubrimiento

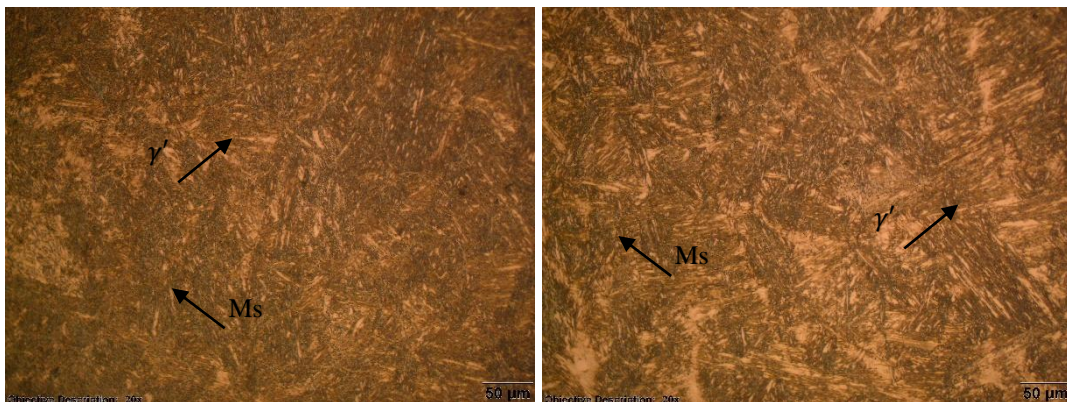
La metalografía realizada permite observar que a nivel microestructural existen cambios significativos. En la Figura 4-10 (izq.), es posible reconocer una matriz de martensita revenida formada por agujas muy finas, por lo cual los bordes de grano no son claramente reconocibles. La cantidad de martensita frente a la cantidad de austenita retenida (zonas claras) es muy elevada producto del corte con plasma. En la Figura 4-10 (der.), se reconoce de igual manera una matriz martensítica pero con agujas de mayor tamaño que en la zona cercana al corte, podemos hablar de agujas medianas. Los bordes de grano son reconocibles. La cantidad de martensita disminuye en gran cantidad en el metal que no ha sufrido afectación por el corte, por lo cual se observa mayor presencia de austenita retenida (zonas claras).

**Figura 4-10:** Análisis microestructural e inclusiones de material cortado por plasma

Al realizar el corte por plasma en el Acero ASTM A743 Gr. CA6NM sin un TT posterior a este proceso, se recomienda realizar el corte con una sobremedida de al menos 2mm, para después retirarlo mediante maquinado (Recomendado) o pulido; además se deberá realizar un Ensayo de Partículas Magnéticas para detectar algún agrietamiento producido al realizar dicho corte.

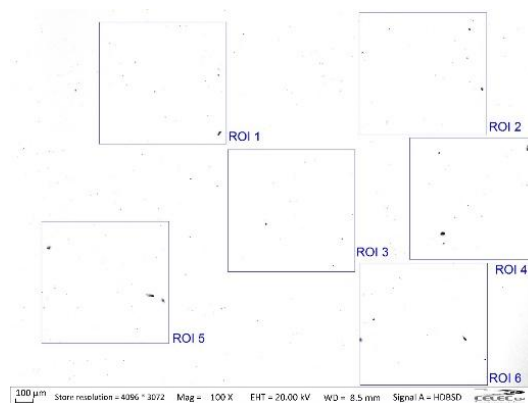
**Figura 4-11:** Análisis de inclusiones de material cortado por plasma.

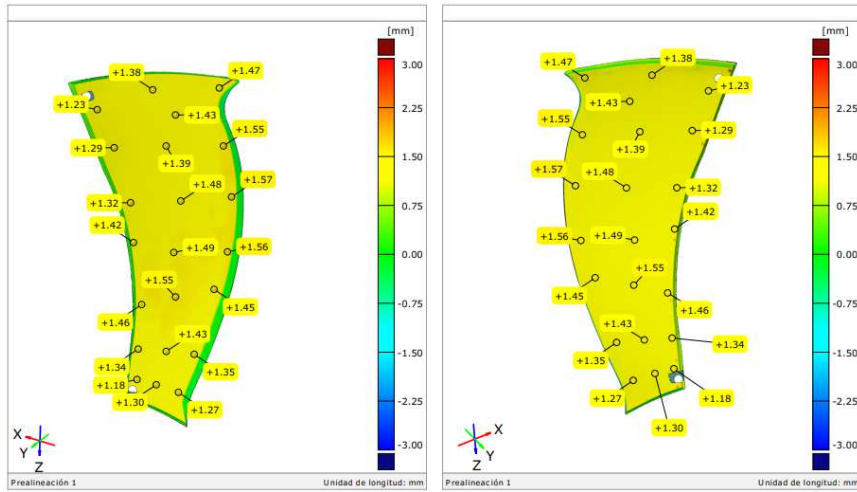
**Figura 4-12:** Inspección dimensional computarizada – Inserto #03

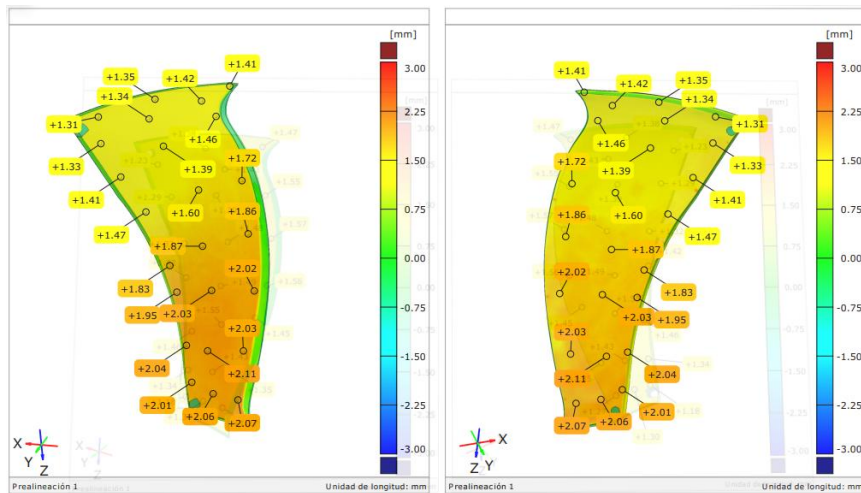
**Figura 4-13:** Inspección dimensional computarizada – Inserto #07.

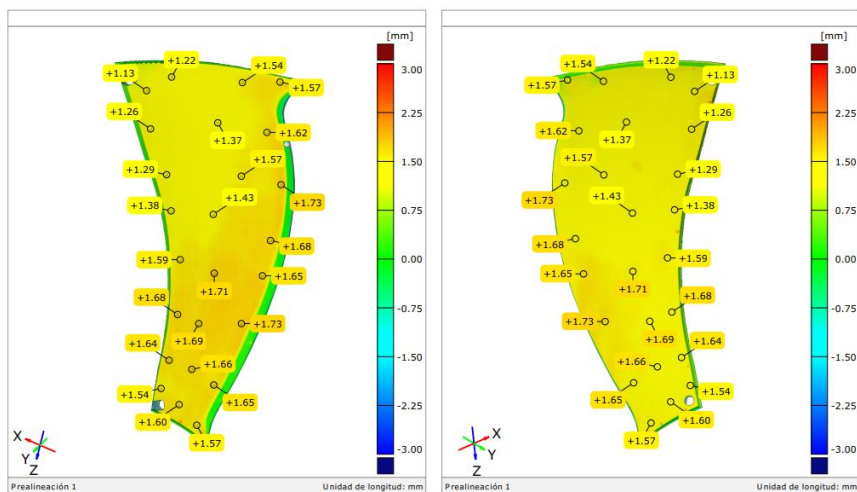
**Figura 4-14:** Inspección dimensional computarizada – Inserto #09

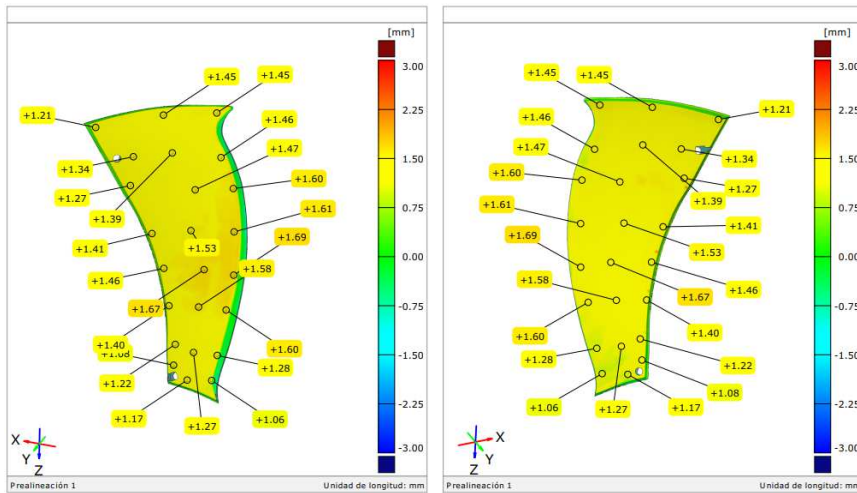
**Figura 4-15:** Inspección dimensional computarizada – Inserto #13

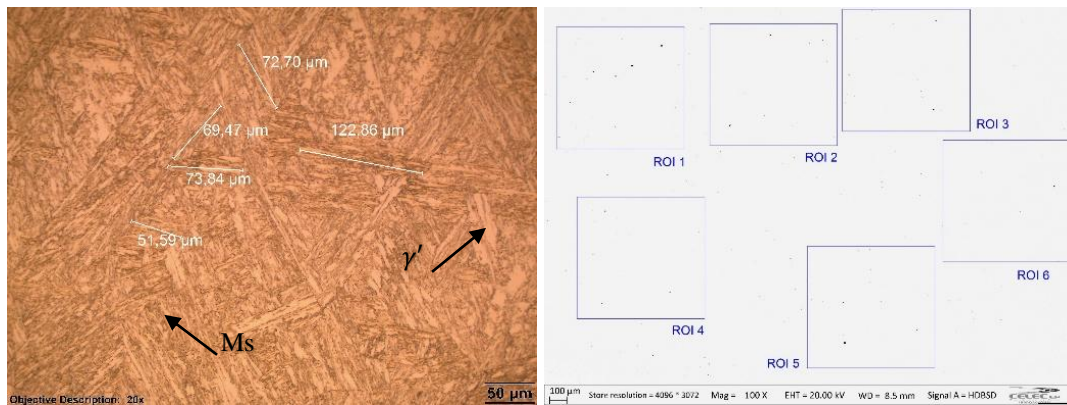
Como resultado del análisis metalográfico de los insertos fabricados de material ASTM A182 Gr. F6NM, se observó que a nivel microestructural el acero presenta una matriz de martensita revenida (Ms) de forma acicular, con listones gruesos paralelos ordenados en paquetes y límites de grano bien definidos; se observa austenita retenida como fase secundaria ( $\gamma'$ ). Se procedió a medir las agujas de martensita de la Figura 4-16, tomando 5 medidas, obteniendo como resultado un promedio de 78.10 $\mu$ m. Del análisis de inclusiones se determinó que, en promedio la cantidad de óxidos globulares delgados es 17 y gruesos 3, teniendo así un total de 20 y por lo tanto, la severidad del área es 2.

**Figura 4-16:** Análisis microestructural e inclusiones acero ASTM A182 Gr. F6NM.

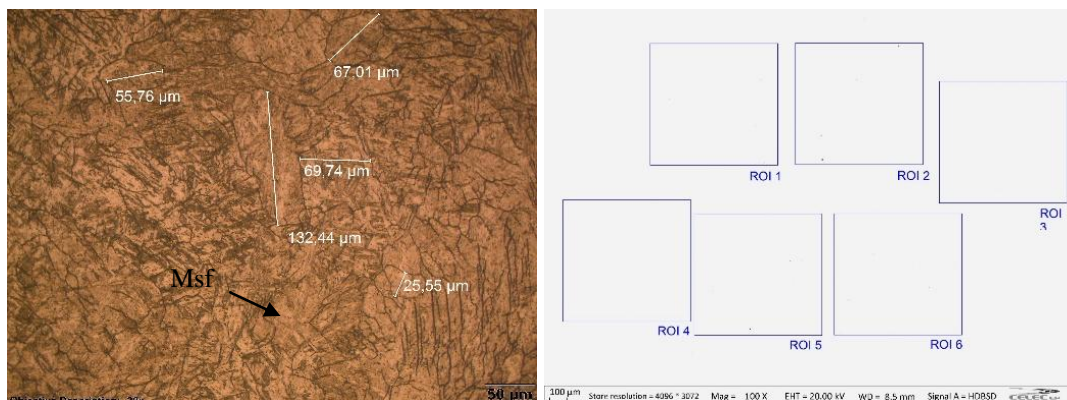
En el metal fundido se tiene una matriz dendrítica formada por martensita fresca (Msf), se midieron los granos de martensita y como resultado se obtuvo un tamaño promedio de 70.10  $\mu\text{m}$ . Del análisis de inclusiones se obtuvo que en promedio la cantidad de óxidos globulares delgados es 5 y gruesos 0, teniendo así un total de 5. Por lo tanto, la severidad del área es 1.

**Figura 4-18:** Análisis microestructural e inclusiones metal fundido – Probeta sin TT.

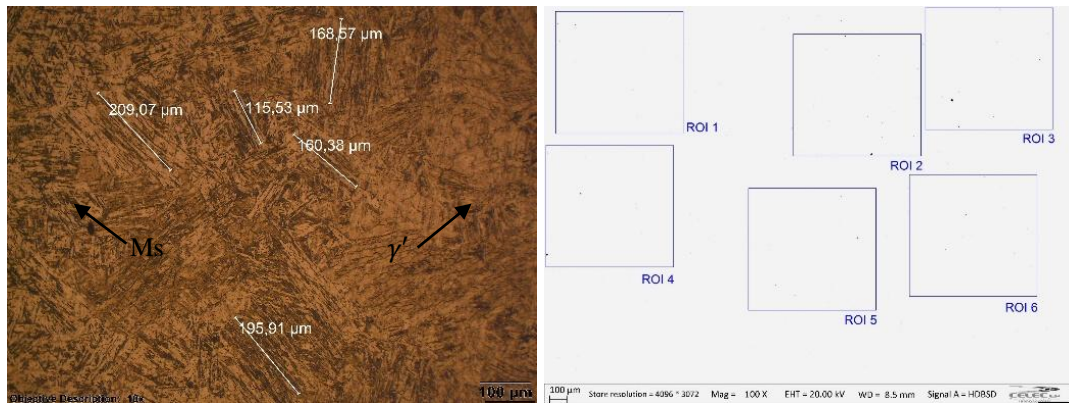
**Figura 4-19:** Análisis microestructural e inclusiones ZAC – Probeta sin TT.

En la zona afectada por el calor se tiene una matriz formada de martensita revenida (Ms) con morfología acicular gruesa y fase secundaria austenita retenida ( $\gamma'$ ), se midieron las agujas de martensita y como resultado se obtuvo un tamaño promedio de 169.89  $\mu\text{m}$ . Del análisis de inclusiones se obtuvo que en promedio la cantidad de óxidos globulares delgados es 24 y gruesos 1, teniendo así un total de 25. Por lo tanto, la severidad del área es 2 ½.

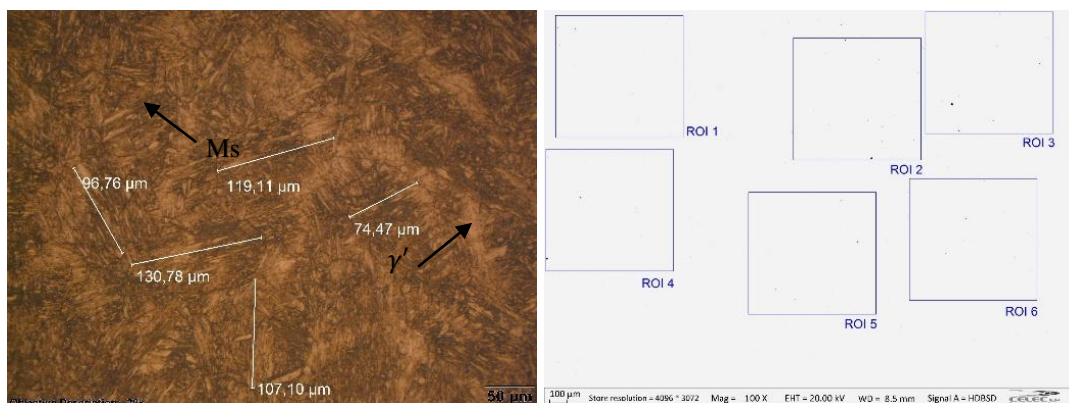
**Figura 4-20:** Análisis microestructural e inclusiones MB – Probeta sin TT.

En el metal base se observa una matriz de martensita revenida (Ms) con morfología acicular mediana y discretos espacios de austenita retenida ( $\gamma'$ ), se midieron los granos de martensita y como resultado se obtuvo un tamaño promedio de 112.69  $\mu\text{m}$ . Del análisis de inclusiones se obtuvo que en promedio la cantidad de óxidos globulares delgados es 24 y gruesos 1, teniendo así un total de 25. Por lo tanto, la severidad del área es 2 ½.

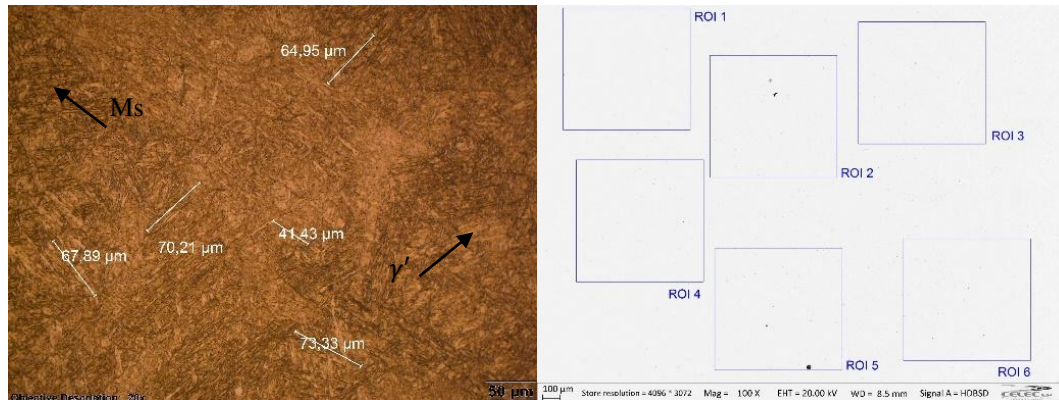
**Figura 4-21:** Análisis microestructural e inclusiones MF – Probeta TT 580°C.

Se observa una matriz de martensita revenida con morfología acicular fina y fase secundaria austenita retenida ( $\gamma'$ ). El tamaño promedio de las agujas de martensita corresponde a 63.56  $\mu\text{m}$ . Del análisis de inclusiones se obtuvo que en promedio la cantidad de óxidos globulares delgados es 5 y gruesos 1, teniendo así un total de 6. Por lo tanto, la severidad del área es 1.

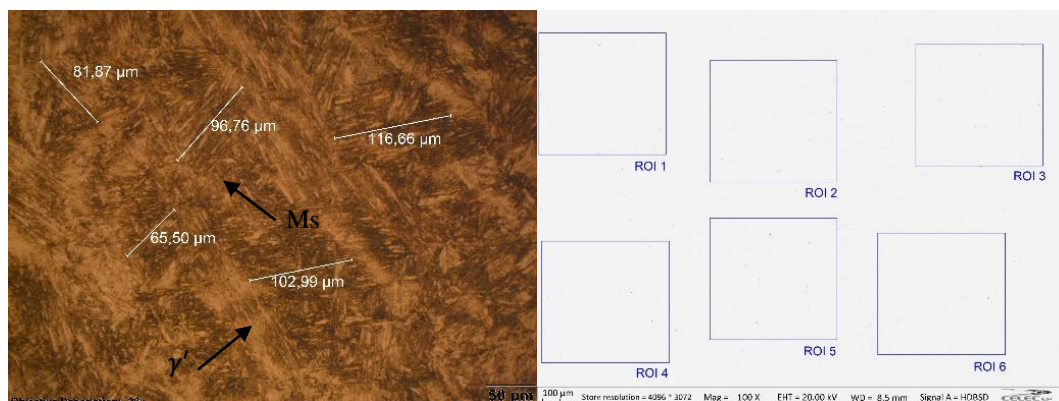
**Figura 4-22:** Análisis microestructural e inclusiones ZAC – Probeta TT 580°C.

En la zona afectada por el calor se observa una matriz formada por martensita revenida (Ms) con morfología acicular mediana y fase secundaria austenita retenida ( $\gamma'$ ), se midieron los granos de martensita y se obtuvo un tamaño promedio de 92.76  $\mu\text{m}$ . Del análisis de inclusiones se tiene que en promedio la cantidad de óxidos globulares delgados es 5 y gruesos 0, teniendo así un total de 5. Por lo tanto, la severidad del área es 1.

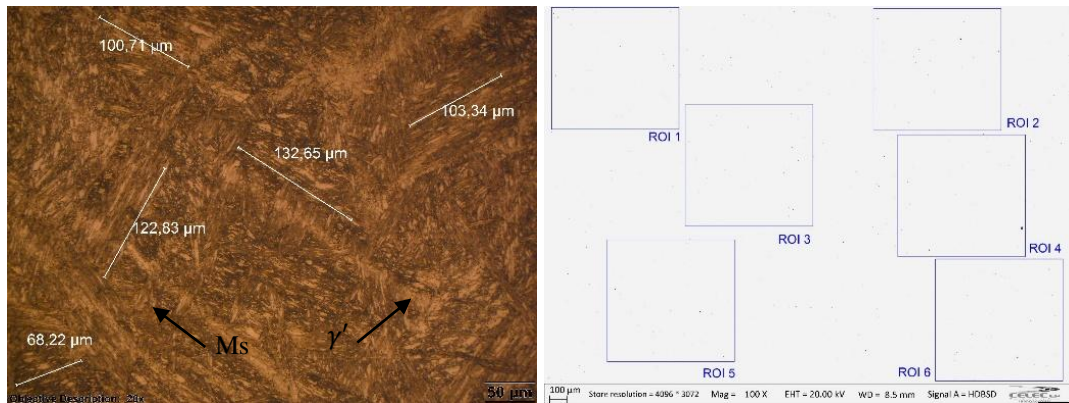
**Figura 4-23:** Análisis microestructural e inclusiones MB – Probeta TT 580°C.

En el metal base se observa una matriz muy similar a la de la zona afectada por el calor, contiene una matriz formada por martensita revenida (Ms) con morfología acicular mediana y fase secundaria austenita retenida ( $\gamma'$ ), se midieron los granos de martensita y se obtuvo un tamaño promedio de 105.55  $\mu\text{m}$ . Del análisis de inclusiones se tiene que en promedio la cantidad de óxidos globulares delgados es 22 y gruesos 0, teniendo así un total de 22. Por lo tanto, la severidad del área es 2.

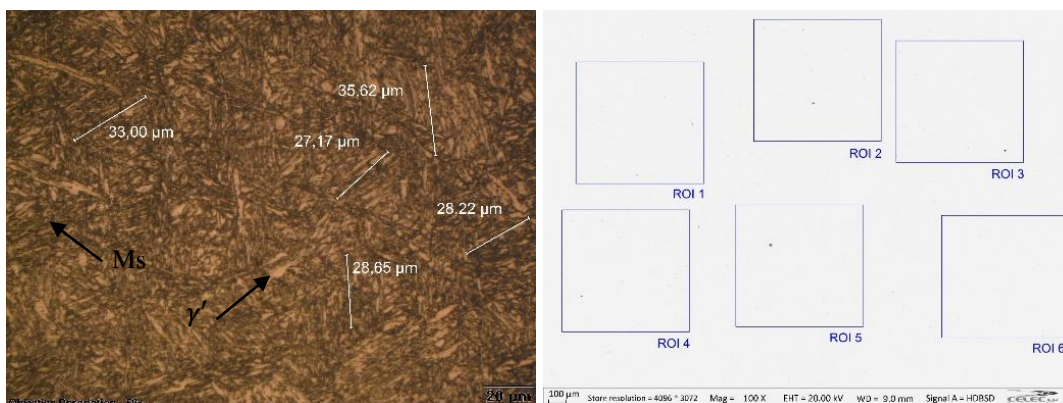
**Figura 4-24:** Análisis microestructural e inclusiones MF – Probeta TT 600°C.

En la probeta con tratamiento térmico a 600°C se analizó las 3 principales zonas de la soldadura. En el metal fundido se observa una matriz formada por martensita revenida (Ms) de forma acicular muy fina y fase secundaria austenita retenida ( $\gamma'$ ), se midieron los granos de martensita y se obtuvo un tamaño promedio de 30.53  $\mu\text{m}$ . Del análisis de inclusiones se tiene que en promedio la cantidad de óxidos globulares delgados es 5 y gruesos 1, teniendo así un total de 6. Por lo tanto, la severidad del área es 1.

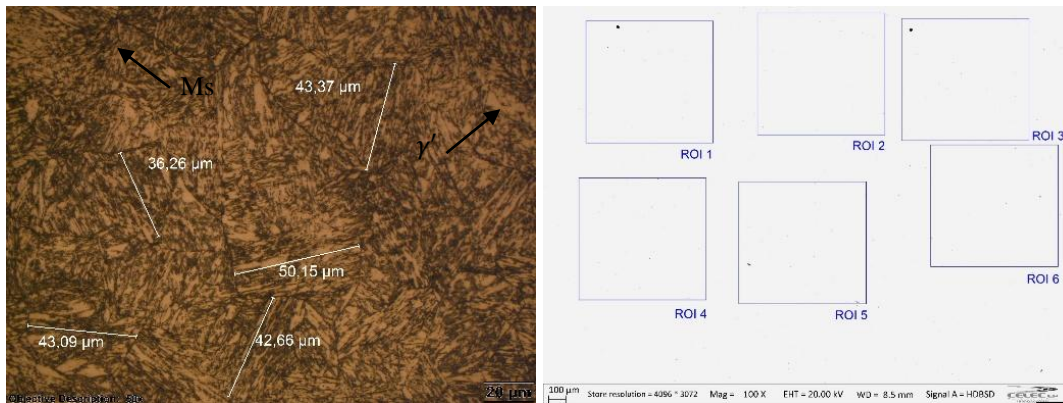
**Figura 4-25:** Análisis microestructural e inclusiones ZAC – Probeta TT 600°C.

En la zona afectada por el calor se observa una matriz formada por martensita revenida (Ms) con morfología acicular fina y fase secundaria austenita retenida ( $\gamma'$ ), se midieron los granos de martensita y se obtuvo un tamaño promedio de 43.11  $\mu\text{m}$ . Del análisis de inclusiones se tiene que en promedio la cantidad de óxidos globulares delgados es 4 y gruesos 0, teniendo así un total de 4. Adicionalmente, se encontraron silicatos gruesos con una longitud total de 10.56  $\mu\text{m}$ . Por lo tanto, la severidad del área es 1.

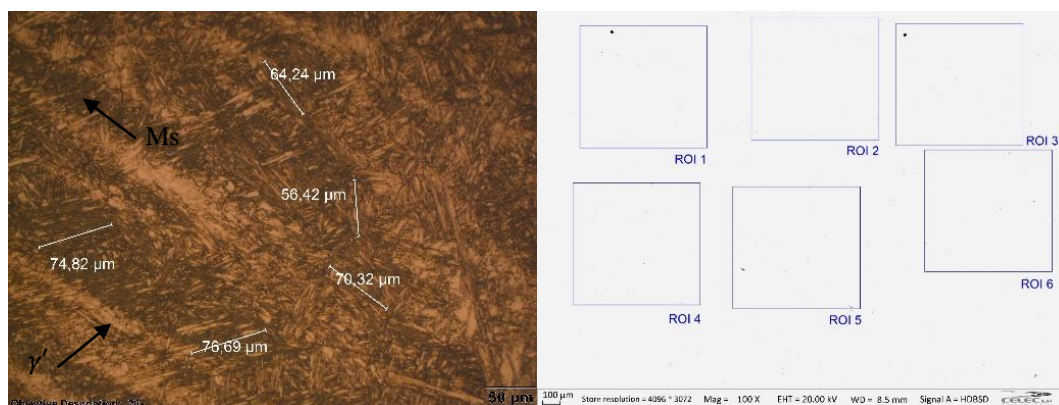
**Figura 4-26:** Análisis microestructural e inclusiones MB – Probeta TT 600°C.

En el metal base se observa una matriz formada por martensita revenida (Ms) con morfología acicular mediana y fase secundaria austenita retenida ( $\gamma'$ ), se midieron los granos de martensita y se obtuvo un tamaño promedio de 68.47  $\mu\text{m}$ . Del análisis de inclusiones se tiene que en promedio la cantidad de óxidos globulares delgados es 22 y gruesos 1, teniendo así un total de 23. Adicionalmente, se encontraron silicatos gruesos con una longitud total de 25.63  $\mu\text{m}$ . Por lo tanto, la severidad del área es 2.

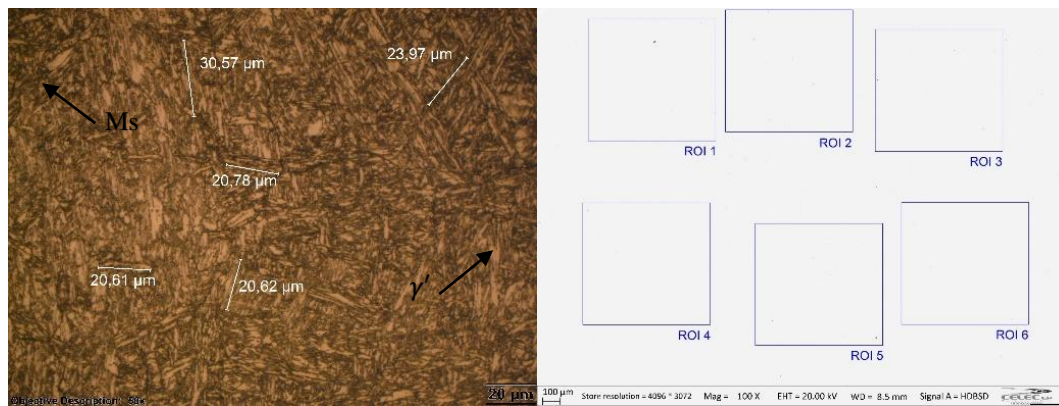
**Figura 4-27:** Análisis microestructural e inclusiones MF – Probeta TT 620°C.

En la probeta con tratamiento térmico a 620°C se analizó las 3 principales zonas de la soldadura. En el metal fundido se observa una matriz formada por martensita revenida (Ms) de forma acicular muy fina y fase secundaria austenita retenida ( $\gamma'$ ), se midieron los granos de martensita y se obtuvo un tamaño promedio de 23.31  $\mu\text{m}$ . Del análisis de inclusiones se tiene que en promedio la cantidad de óxidos globulares delgados es 5 y gruesos 0, teniendo así un total de 5. Por lo tanto, la severidad del área es 1.

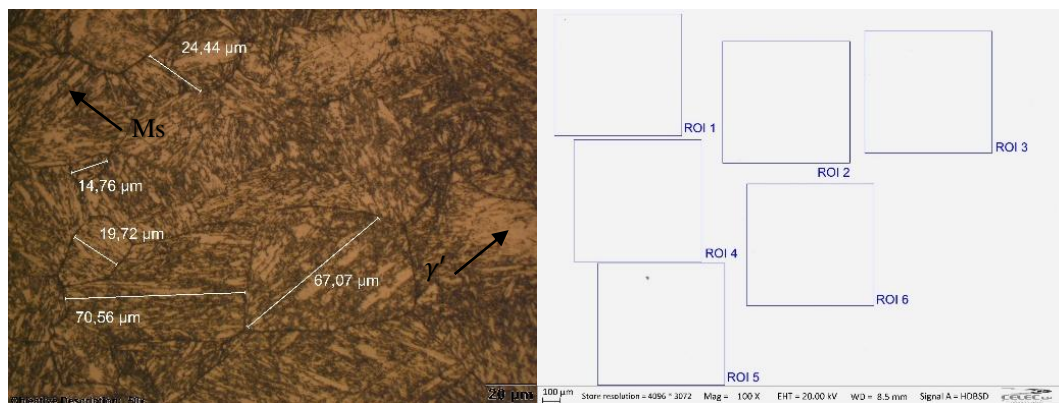
**Figura 4-28:** Análisis microestructural e inclusiones ZAC – Probeta TT 620°C.

En la zona afectada por el calor se observa una matriz formada por martensita revenida (Ms) con morfología acicular fina y fase secundaria austenita retenida ( $\gamma'$ ), se midieron los granos de martensita y se obtuvo un tamaño promedio de 39.31  $\mu\text{m}$ . Del análisis de inclusiones se tiene que en promedio la cantidad de óxidos globulares delgados es 1 y gruesos 0, teniendo así un total de 1. Por lo tanto, la severidad del área es  $\frac{1}{2}$ .

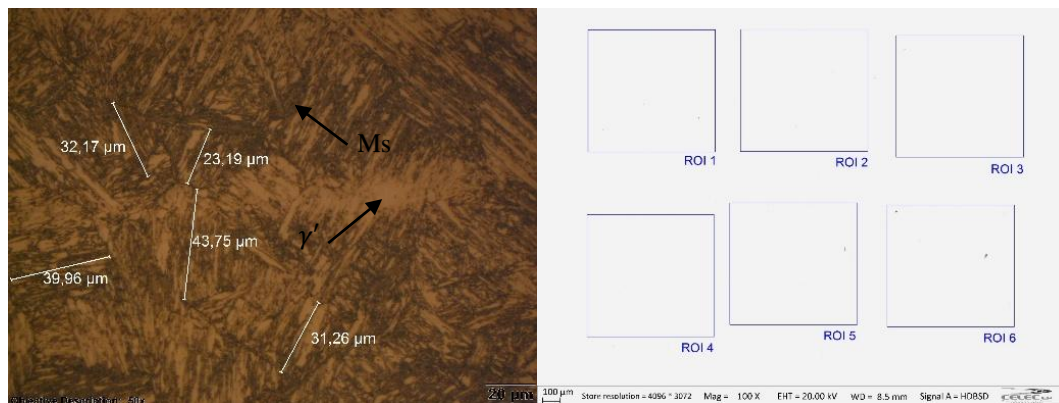
**Figura 4-29:** Análisis microestructural e inclusiones MB – Probeta TT 620°C.

En el metal base se observa una matriz muy similar a la de la zona afectada por el calor, formada por martensita revenida (Ms) con morfología acicular fina y fase secundaria austenita retenida ( $\gamma'$ ), se midieron los granos de martensita y se obtuvo un tamaño promedio de 34.07  $\mu\text{m}$ . Del análisis de inclusiones se tiene que en promedio la cantidad de óxidos globulares delgados es 4 y gruesos 0, teniendo así un total de 4. Adicionalmente, se encontraron silicatos gruesos con una longitud total de 25.63  $\mu\text{m}$ . Por lo tanto, la severidad del área es 1.

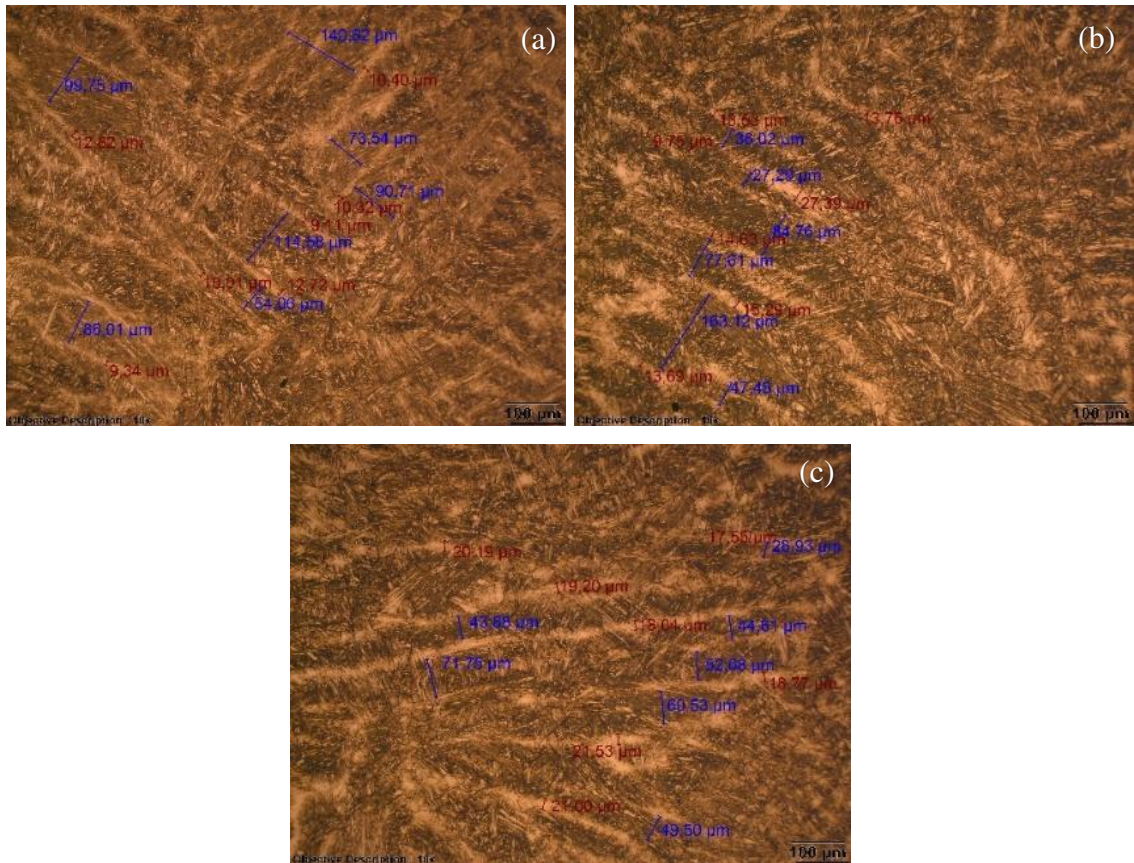
**Figura 4-30:** Bandas en MB de muestras sometidas a tratamiento térmico.

En las 3 muestras sometidas a tratamientos térmicos se cuantificó el tamaño de las bandas que aparecen en el metal base, Figura 4-30. Las bandas se diferencian de manera muy clara por su tonalidad, las martensíticas son oscuras y las austeníticas claras.

De la cuantificación se obtiene para la probeta con tratamiento térmico a 580°C que el tamaño promedio de bandas martensíticas es 94.18  $\mu\text{m}$  y de bandas austeníticas 10.67  $\mu\text{m}$ . Para la probeta con tratamiento térmico a 600°C, bandas martensíticas de 67.14  $\mu\text{m}$  y bandas austeníticas de 15.43  $\mu\text{m}$ . Finalmente, para la probeta de 620°C se obtiene un tamaño promedio de bandas martensíticas de 50.27  $\mu\text{m}$  y de bandas austeníticas 19.47  $\mu\text{m}$ .
