**ESCUELA SUPERIOR POLITÉCNICA DE CHIMBORAZO**

**“AUDITORÍA DE SEGURIDAD VIAL EN LA VÍA RIOBAMBA  
MACAS (KM 003 SAN LUIS) - (KM 020 FLORES), PROVINCIA DE  
CHIMBORAZO”**

**Trabajo de titulación**

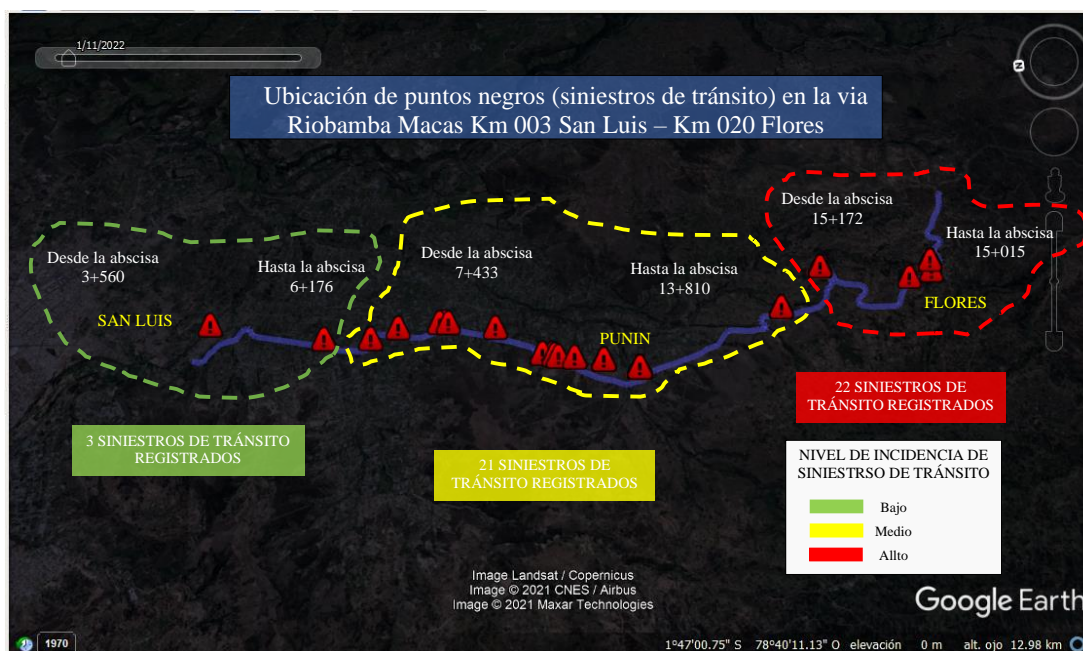
**Figura 4-3.** Ubicación de puntos negros, vía Riobamba – Macas

La siguiente figura muestra un mapa de los puntos negros presentes en la vía tramo de estudio, donde la mayoría de siniestros de tránsito suscitaron en la parroquia “Flores”, seguido de la parroquia “Punín” y finalmente “San Luis”.
