**“AUDITORÍA DE SEGURIDAD VIAL EN LA VÍA CATAMAYO
SAN PEDRO DE LA BENDITA (KM 00-KM 12), PROVINCIA DE
LOJA”**

Trabajo de Titulación

AUTOR/(ES): JONATHAN ALEXANDER LANDACAY ORTEGA

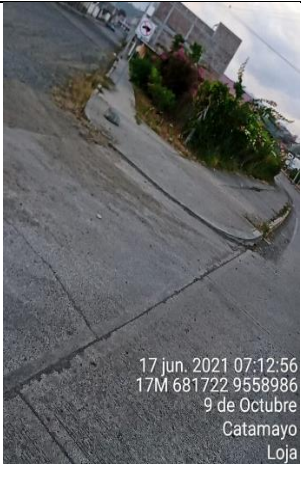
X		0+350	No existe una visibilidad adecuada, ya que el ángulo de aproximación a la intersección formado por las dos vías es menor a 60% El ángulo actual es de 21%

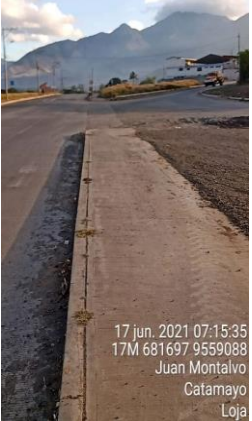
X	0+450	Existe una visibilidad adecuada, ya que el ángulo de aproximación a la intersección formado por las

<p>dos vías es mayor a 60%</p> <p>El ángulo actual es de 65%</p>

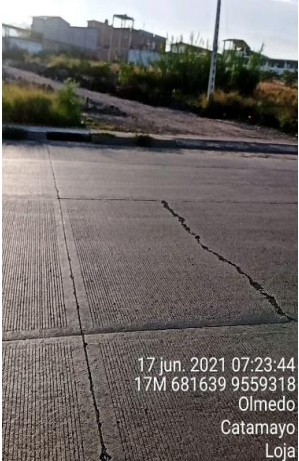
X		0+710	<p>No existe una visibilidad adecuada, ya que el ángulo de aproximación a la intersección formado por las dos vías es menor a 60%</p> <p>El ángulo actual es de 32%, además una de las vías de la intersección es de tierra lo cual afecta en mayor grado a la circulación y visibilidad.</p>

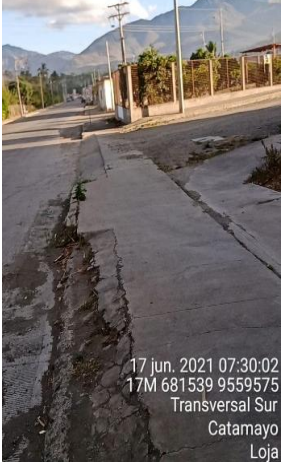
X		1+000	<p>No existe una visibilidad adecuada, ya que el ángulo de aproximación a la intersección formado por las dos vías es menor a 60%</p> <p>El ángulo actual es de 11%</p>

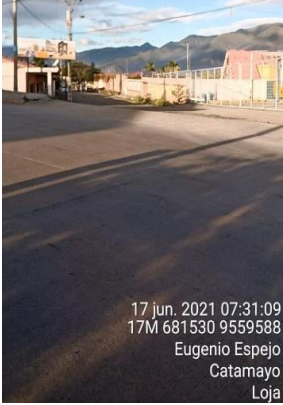
X		1+005	<p>No existe una visibilidad adecuada, ya que el ángulo de aproximación a la intersección formado por las dos vías es menor a 60%</p> <p>El ángulo actual es de 34%, la dificultad de visibilidad se aumenta ya que la</p>

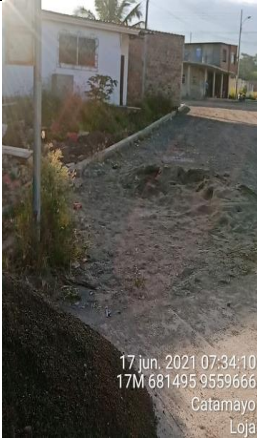
<p>17 jun. 2021 07:32:05 17M 681526 9559601 Transversal Sur Catamayo Loja</p>
X		1+100	<p>No existe una visibilidad adecuada, ya que el ángulo de aproximación a la intersección formado por las dos vías es menor a 60%</p> <p>El ángulo actual es de 3%</p>

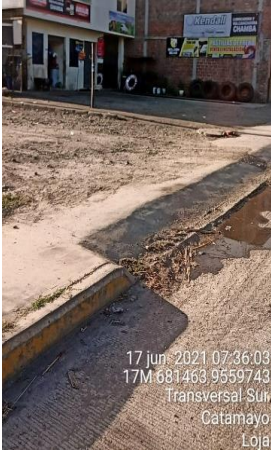
<p>17 jun. 2021 07:34:10 17M 681495 9559666 Catamayo Loja</p>
X		1+150	<p>No existe una visibilidad adecuada, ya que el ángulo de aproximación a la intersección formado por las dos vías es menor a 60%</p> <p>El ángulo actual es de 3%, al existir una rotonda el grado de</p>

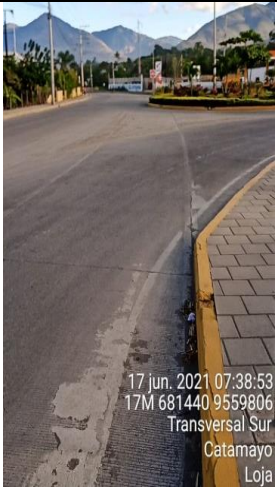
accidentabilidad aumenta por falta de visibilidad que sé que encuentran varias intersecciones al mismo tiempo.	
X		1+200	No existe una visibilidad adecuada, ya que el ángulo de aproximación a la intersección formado por las dos vías es menor a 60% El ángulo actual es de 2%

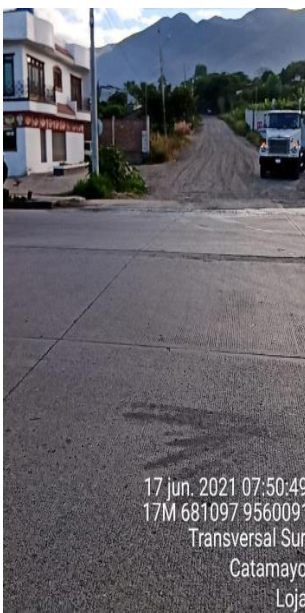
X		1+350	No existe una visibilidad adecuada, ya que el ángulo de aproximación a la intersección formado por las dos vías es menor a 60% El ángulo actual es de 35%

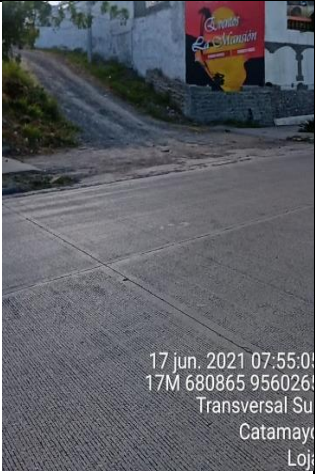
<p>17 jun. 2021 07:52:55 17M 680969 9560197 Transversal Sur Catamayo Loja</p>
X		1+900	<p>No existe una visibilidad adecuada, ya que el ángulo de aproximación a la intersección formado por las dos vías es menor a 60%</p> <p>El ángulo actual es de 14%, existe una pendiente el cual es un factor muy importante para que se considere el</p>

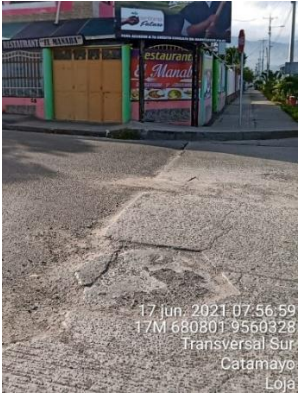
ángulo de intersección.	
X		2+200	<p>No existe una visibilidad adecuada, ya que el ángulo de aproximación a la intersección formado por las dos vías es menor a 60%</p> <p>El ángulo actual es de 14%</p>

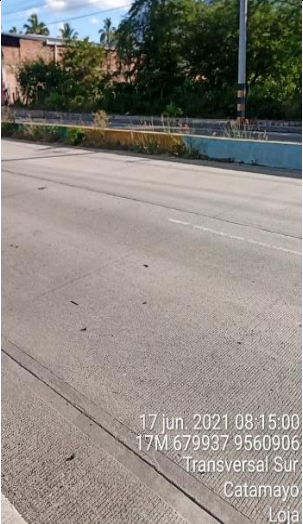
¿Afecta la vegetación en el tramo de vía a los conductores?	X		3+000	La vegetación afecta de forma directa tanto para la circulación de los peatones como a la visibilidad de los conductores que transitan por dicho tramo, ya que la misma se encuentra sobre la calzada.

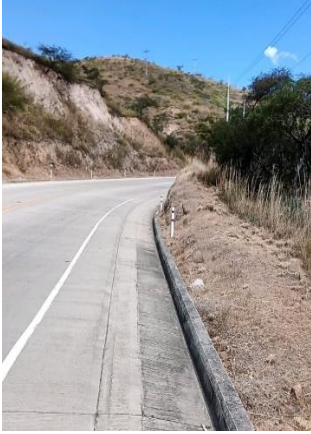
¿La mediana de la vía cuenta con el ancho adecuado?	x	0+000-12+000	No existe mediana de vía a lo largo del tramo Catamayo San Pedro de la Bendita.

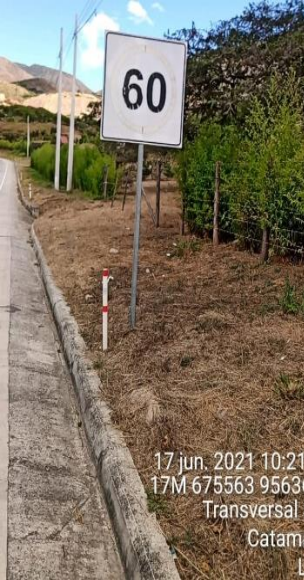
<p>17 Jun. 2021 09:55: 17M 676632 95638</p>	
	X	10+620	No cuenta con material reflectivo, ya que se encuentra en un desgaste continuo por factores climáticos.

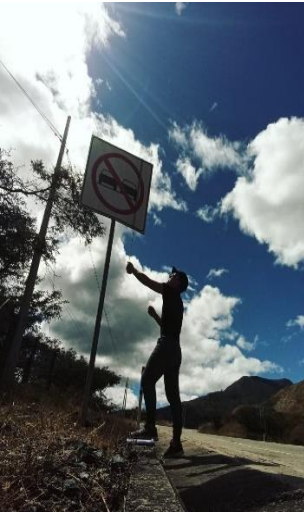
<p>17 jun. 2021 10:21: 17M-675563 95636 Transversal S Catama Lc</p>
¿La señalética se encuentra visible tanto para conductores y peatones?	x		0+000-12+000	A lo largo del tramo la señalética vertical se encuentra de forma visible tanto para peatones como para conductores, ya que no existe ningún tipo de obstáculo que impida la visibilidad de la misma.

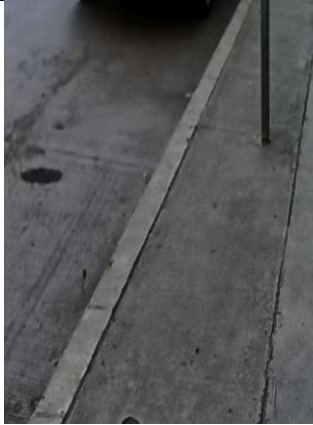
3. Señalización horizontal					
En cuanto a dimensión ¿La señalética cumple con la normativa?	X		0+000-12+000	Cumple con las dimensiones establecidas según la norma ecuatoriana de señalética horizontal.

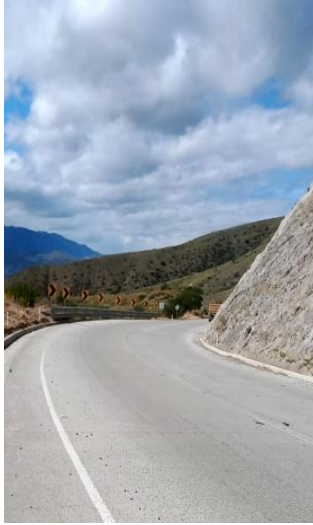
¿Existe algún exceso en cuanto a la demarcación en la calzada?		X	0+000-12+000	No existe un exceso de señalética sobre la vía.	
¿Son visibles las líneas que dividen a los carriles y al borde de vía?		X	0+000-12+000	Durante el tramo existe una falta de un 90% de la señalética que divide a los dos carriles de la vía, en cuanto a los borde si son visibles tanto para conductores como para peatones.

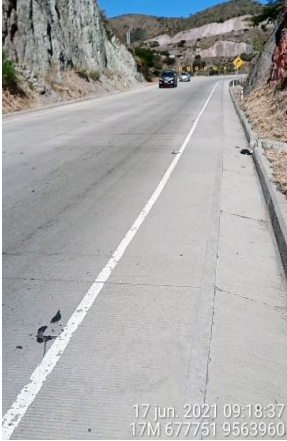
¿En cuanto a estándares técnicos, las tachas u ojos de gato cumplen con los mismo?		X	7+400	No existe tachas en su totalidad o parcialmente.

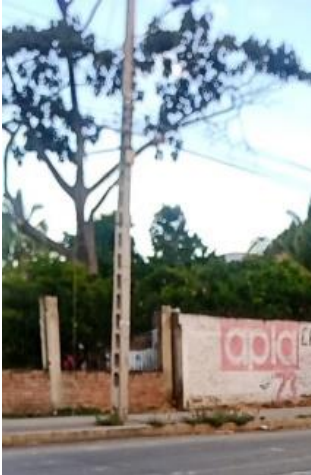
4. Iluminación					
¿La vía cuenta con eliminación publica?		X	0+000 hasta 1+200 (Iluminación solo en el carril izquierdo). 1+200 hasta 3+500 (Iluminación dos carriles). 11+700 hasta 12+000 (Iluminación en los dos carriles)	A lo largo de la vía en el tramo de estudio no existe iluminación en su totalidad, considerando así un 40% de iluminación en todo el segmento de estudio.

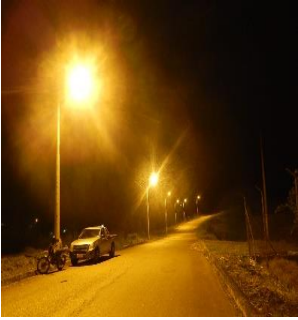
¿Es adecuada la iluminación en las noches?	X		<p>0+000 hasta 1+200 (Iluminación solo en el carril izquierdo).</p> <p>1+200 hasta 3+500 (Iluminación dos carriles).</p> <p>11+700 hasta 12+000 (Iluminación en los dos carriles)</p>	<p>En los lugares que existe alumbrado público la iluminación es bastante satisfactoria para los conductores y peatones.</p>

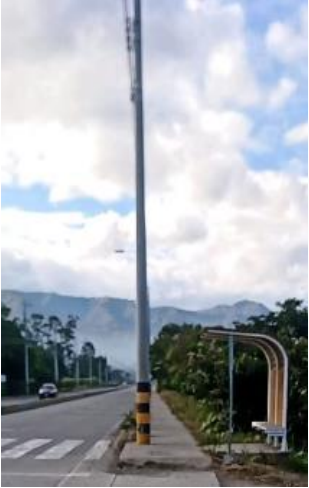
¿Los postes de alumbrado público están ubicados bajo normas establecidas?		X	<p>0+000 hasta 1+200</p> <p>1+200 hasta 3+500</p> <p>11+700 hasta 12+000</p>	<p>El cableado de los postes es el correcto, no existe cruces entre cables ya que cuenta con el paralelismo el cual sirve para que no se unan los cables.</p> <p>En cuanto a estado los postes se encuentra en un muy buen estado tanto de imagen como de forma.</p>

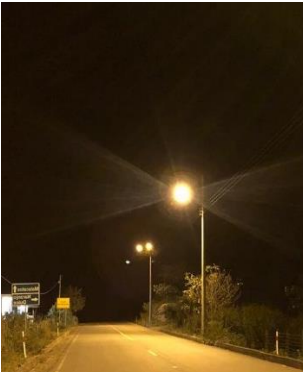
No se encuentran a una distancia prudente de la vía de estudio, están a menos de 30 cm de la misma, además, se encuentra sobre la vereda.	
¿Existen factores externos que impidan la iluminación adecuada de los postes de alumbrado público?		X	0+000 hasta 1+200 1+200 hasta 3+500 11+700 hasta 12+000	No existe ningún factor externo que impida la iluminación de los postes de alumbrado público, ya que se encuentra totalmente despejados.

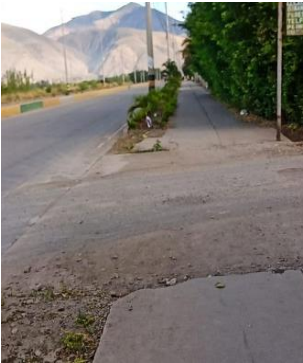
5. Intersecciones					
¿Al aproximarse a una intersección, esta cuenta con señalética ya sea vertical u horizontal?		X	0+120 0+240 0+350 0+450 0+550 0+703 0+710 1+000 1+005 1+008 1+100 1+150 1+200 1+350 1+500	A lo largo del tramo no existe ningún tipo de señalética que advierta la aproximación de una intersección.

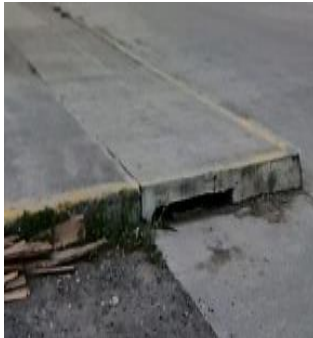
¿Existe algún tipo de obstrucción en las alcantarillas ?		x	0+000-12+000	En cuanto al estado de las alcantarillas, se encuentran en buen estado y libre de algún tipo de material que obstaculice la circulación de aguas lluvias, durante todo el tramo no existió alguna anomalía en las alcantarillas.

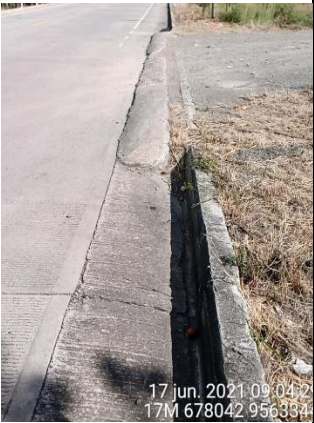
X	6+700	<p>La existencia de rampas en o sobre los bordillos afecta de forma directa a la calzada, ya que son uno de los principales factores para incrementar el número de accidentes de tránsito en el tramo de estudio. Además interrumpen la circulación de las aguas lluvias hacia las alcantarillas o cunetas.</p>

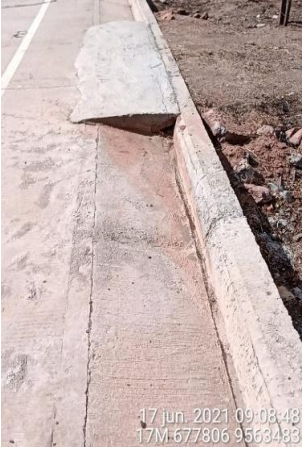
X	9+800	<p>La existencia de rampas en o sobre los bordillos afecta de forma directa a la calzada, ya que son uno de los principales factores para incrementar el número de accidentes de tránsito en el tramo de estudio. Además interrumpen la circulación de las aguas lluvias hacia las alcantarillas o cunetas.</p>

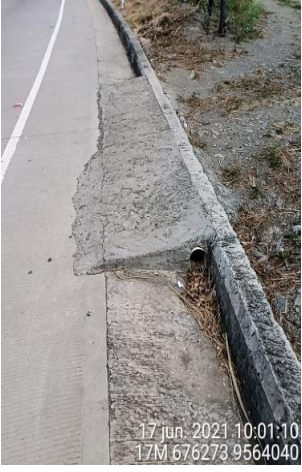
X	9+900	<p>La existencia de rampas en o sobre</p>

<p>los bordillos afecta de forma directa a la calzada, ya que son uno de los principales factores para incrementar el número de accidentes de tránsito en el tramo de estudio. Además interrumpen la circulación de las aguas lluvias hacia las alcantarillas o cunetas.</p>

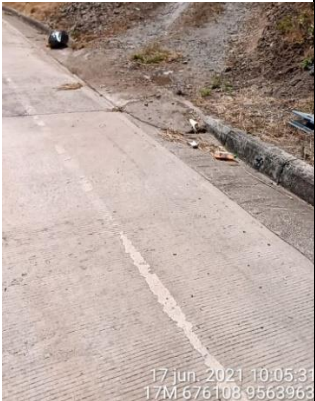
<p>17 Jun. 2021 10:05:31 17M.676108.9563963</p>
X		10+020	<p>La existencia de rampas en o sobre los bordillos afecta de forma</p>

<p>directa a la calzada, ya que son uno de los principales factores para incrementar el número de accidentes de tránsito en el tramo de estudio. Además interrumpen la circulación de las aguas lluvias hacia las alcantarillas o cunetas.</p>

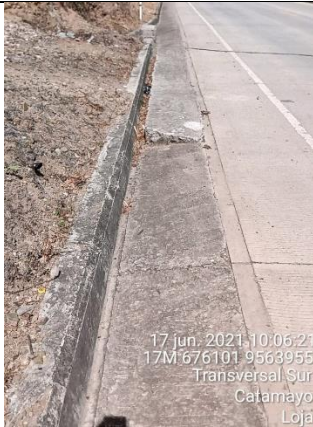
X		10+200	<p>La existencia de rampas en o sobre los bordillos afecta de forma directa a la calzada, ya que son uno de los principales factores para incrementar el número de accidentes de tránsito en el tramo de estudio. Además interrumpen la circulación de las aguas lluvias hacia las alcantarillas o cunetas.</p>

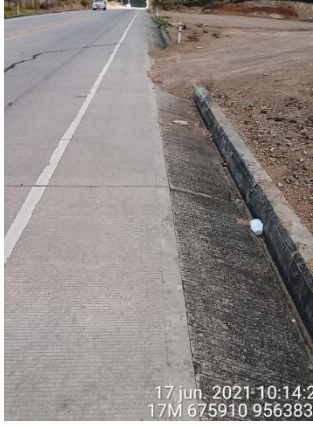
X		10+300	<p>La existencia de rampas en o sobre los bordillos afecta de forma directa a la calzada, ya que son uno de los</p>

principales factores para incrementar el número de accidentes de tránsito en el tramo de estudio. Además interrumpen la circulación de las aguas lluvias hacia las alcantarillas o cunetas.

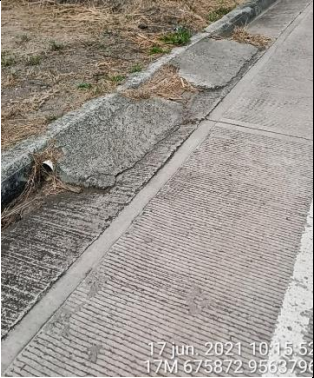
X		10+400	La existencia de rampas en o sobre los bordillos afecta de forma directa a la calzada, ya que son uno de los principales factores para incrementar el número de accidentes de tránsito en el tramo de estudio. Además interrumpen la circulación de las aguas lluvias hacia las alcantarillas o cunetas.

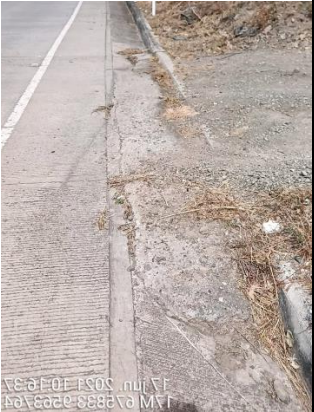
X		10+450	La existencia de rampas en o sobre los bordillos afecta de forma directa a la calzada, ya que son uno de los principales factores para

<p>incrementar el número de accidentes de tránsito en el tramo de estudio. Además interrumpen la circulación de las aguas lluvias hacia las alcantarillas o cunetas.</p>

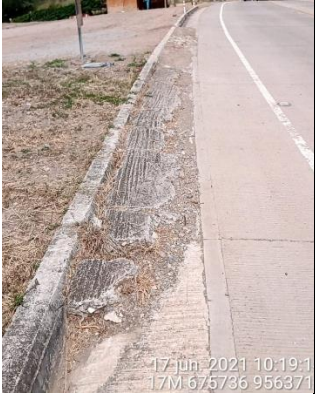
X		10+600	<p>La existencia de rampas en o sobre los bordillos afecta de forma directa a la calzada, ya que son uno de los principales factores para</p>

<p>incrementar el número de accidentes de tránsito en el tramo de estudio. Además interrumpen la circulación de las aguas lluvias hacia las alcantarillas o cunetas.</p>

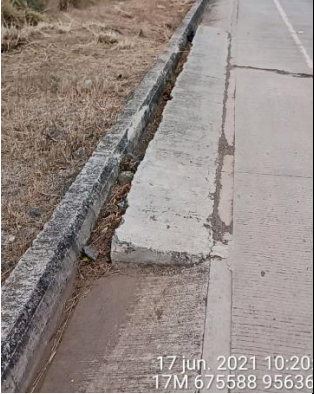
X		10+700	<p>La existencia de rampas en o sobre los bordillos afecta de forma directa a la calzada, ya que son uno de los principales factores para incrementar el número de accidentes de tránsito en el tramo de estudio. Además interrumpen la circulación de las aguas lluvias hacia las alcantarillas o cunetas.</p>

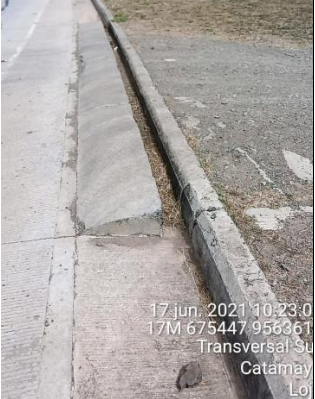
X		10+900	<p>La existencia de rampas en o sobre los bordillos afecta de forma directa a la calzada, ya que son uno de los principales factores para incrementar el</p>

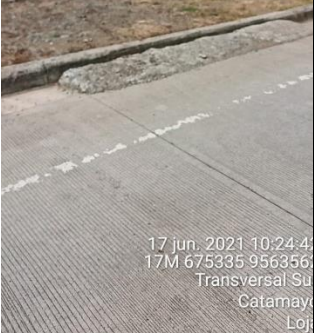
número de accidentes de tránsito en el tramo de estudio. Además interrumpen la circulación de las aguas lluvias hacia las alcantarillas o cunetas.	
X		10+950	La existencia de rampas en o sobre los bordillos afecta de forma directa a la calzada, ya que son uno de los principales factores para incrementar el número de accidentes de tránsito en el tramo de estudio. Además interrumpen la circulación de las aguas lluvias hacia las alcantarillas o cunetas.

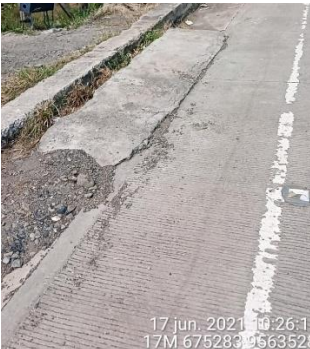
X		11+600	La existencia de rampas en o sobre los bordillos afecta de forma directa a la calzada, ya que son uno de los principales factores para incrementar el número de accidentes de

<p>tránsito en el tramo de estudio. Además interrumpen la circulación de las aguas lluvias hacia las alcantarillas o cunetas.</p>

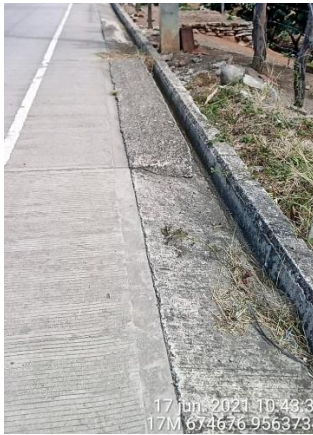
<p>17 Jun 2021 10:43:38 17M 674820 956357</p>
X		11+900	<p>La existencia de rampas en o sobre los bordillos afecta de forma directa a la calzada, ya que son uno de los principales factores para</p>

<p>incrementar el número de accidentes de tránsito en el tramo de estudio. Además interrumpen la circulación de las aguas lluvias hacia las alcantarillas o cunetas.</p>

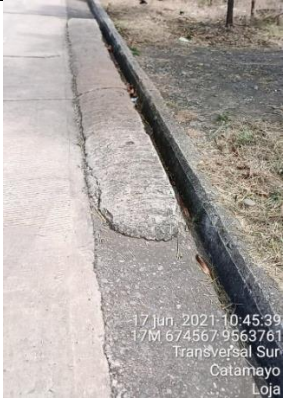
<p>17 Jun 2021 10:45:39 17M 674567 9563761 Transversal Sur Catamayo Loja</p>
	X		12+000	<p>La existencia de rampas en o sobre los bordillos afecta de forma directa a la calzada, ya que son uno de los principales factores para incrementar el número de accidentes de tránsito en el tramo de estudio. Además interrumpen la circulación de las aguas lluvias hacia las alcantarillas o cunetas.</p>

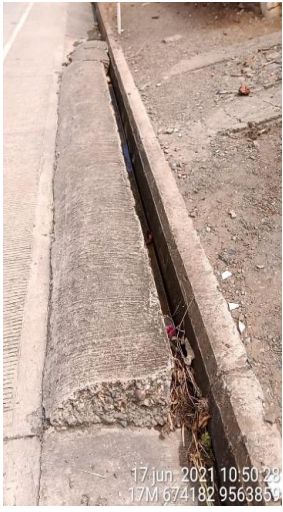
<p>17 Jun 2021 10:50:28 17M 674182 9569809</p>
Cunetas					
¿Se presenta algún tipo de obstáculo a lo largo de la cuneta?	X		<p>0+140 1+205 6+500 6+700 9+800 9+900</p>	<p>La presencia de rampas para vehículos afecta de forma directa a la circulación de aguas por las cunetas, así también impiden la libre circulación de algún tipo de material a lo largo</p>

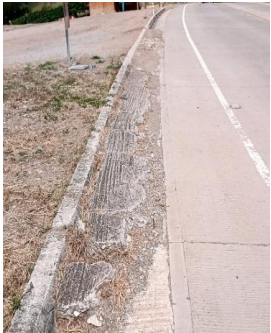
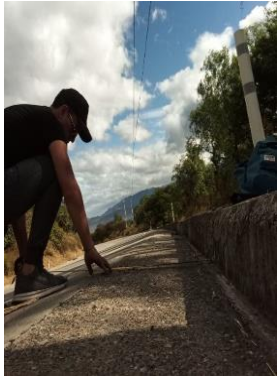
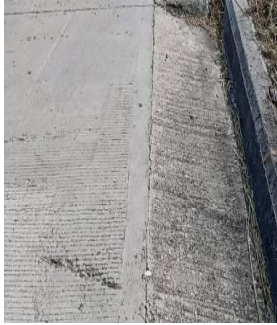
<p>10+000</p> <p>10+020</p> <p>10+200</p> <p>10+300</p> <p>10+400</p> <p>10+450</p> <p>10+480</p> <p>10+600</p> <p>10+700</p> <p>10+900</p> <p>10+950</p> <p>11+600</p> <p>11+810</p> <p>11+900</p> <p>12+000</p>	<p>de la cuneta. La acumulación de residuos en las rampas provoca que la vía se vuelva más peligrosa, de forma que la presencia de materiales en la vía o de aguas lluvias en la misma serán factores que inciden en la presencia de accidentes de tránsito o colisiones entre vehículos.</p>	
<p>¿Las cunetas cumplen con las dimensiones apropiadas?</p>	X		<p>0+000 hasta 12+000</p>	<p>Si cumple con la profundidad adecuada la cual es 0,20 cm y de ancho 0,50 ya que el Cantón es considerado como zona seca, no existe presencia de lluvias.</p>

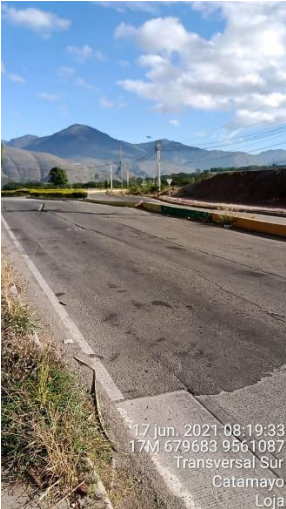
Calzada				
¿La calzada se encuentra en buen estado?		X	3+700 hasta 4+000	<p>Durante todo el tramo solo existe un segmento el cual se especifica en la abscisa, aquí se encuentra una ruptura de la capa de rodadura, además existe un brote de la base y súbbase de la calzada a lo largo de 3000 m. Este problema aumenta ya que se encuentra ubicado en una rotonda de alta circulación vehicular por presencia de zonas de recreación.</p>

de la vía, así se evitara rupturas en la calzada ocasionada por el exceso de peso del transporte que no es adecuado para la vía.
Desde 3+700 hasta 4+000	La calzada ha sufrido una ruptura en la capa de rodadura ya sea ocasionada por factores climáticos o como en este caso por el peso del transporte pesado el cual intervine de forma directa al causar daños a la vía.	Se recomienda hacer trabajos de reconstrucción del segmento de vía que se especifica, ya que tanto base como subbase están en muy mal estado. Actualmente se ha colado material asfáltico con el fin de conservar el tramo de vía, pero esto no ayuda ya que es una estrategia muy mal elaborada. Por lo tanto se recomienda volver a construir el tramo de vía bajo normas establecidas de infraestructura vial.

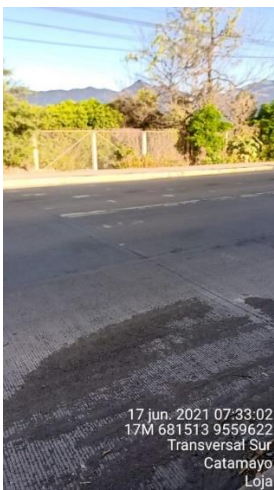
X	3+100	No son visibles ni para el conductor mucho menos para los peatones que circulan en dicha zona la cual es poblada, el color del paso peatonal se encuentra en condiciones no visibles. La pintura ha perdido su color en un 80 %, lo cual afecta a la movilidad segura.

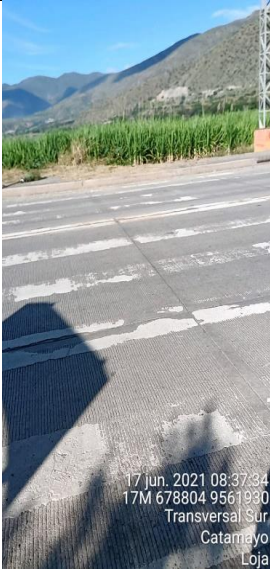
X	4+800	No son visibles ni para el conductor mucho menos para los peatones que circulan en dicha zona la cual es poblada, el color del paso peatonal se encuentra en condiciones no visibles. La pintura ha perdido su color

en un 80 %, lo cual afecta a la movilidad segura.

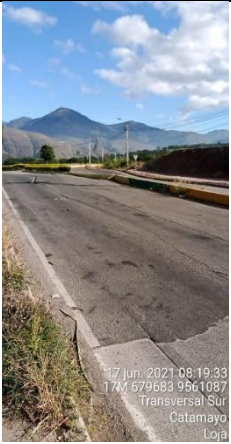
vegetación la misma que impide una mayor visibilidad de la señalética), hay que considerar un tema muy importante que a lo largo del tramo el cual es de 12 km solo existe la presencia una señalética en referencia al transporte pesado.	
¿Ocasiona algún tipo de daño a la capa de rodadura el transporte pesado?	X		Desde 3+700 hasta 4+000	La calzada ha sufrido una ruptura en la capa de rodadura ya sea ocasionada por factores climáticos o como en este caso por el peso del transporte pesado el cual intervino de forma directa al causar daños a la vía.
