ESCUELA SUPERIOR POLITÉCNICA DE CHIMBORAZO
FACULTAD DE ADMINISTRACIÓN DE EMPRESAS
CARRERA GESTIÓN DEL TRANSPORTE

“AUDITORÍA DE SEGURIDAD VIAL EN LA CARRETERA E-487
TRAMO CUMANDÁ-PALLATANGA, PROVINCIA DE
CHIMBORAZO.”

Trabajo de Titulación

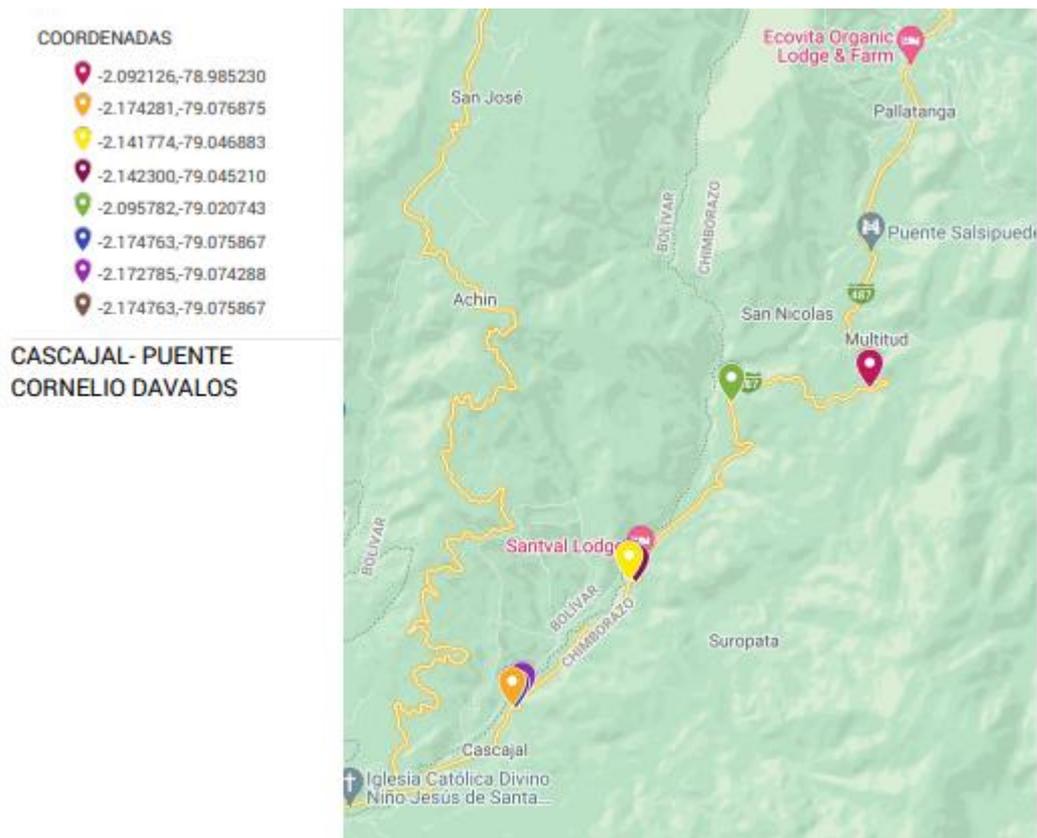
Ilustración 1-3.

Al analizar la tabla 1-3 se determinaron 4 puntos negros es decir que el lugar se dio 2 o más siniestros de tránsito en la red estatal E-487 desde el Cascajal hasta el puente Cornelio Dávalos.

Coordenadas de los siniestros de tránsito E-487 año 2020.
