ESCUELA SUPERIOR POLITÉCNICA DE CHIMBORAZO
FACULTAD DE ADMINISTRACIÓN DE EMPRESAS
CARRERA GESTIÓN DEL TRANSPORTE

AUDITORÍA DE SEGURIDAD VIAL EN LA VÍA CAHUAJÍ (0+000)
– COTALÓ (26+120). PROVINCIAS DE CHIMBORAZO –
TUNGURAHUA

Trabajo de Integración Curricular

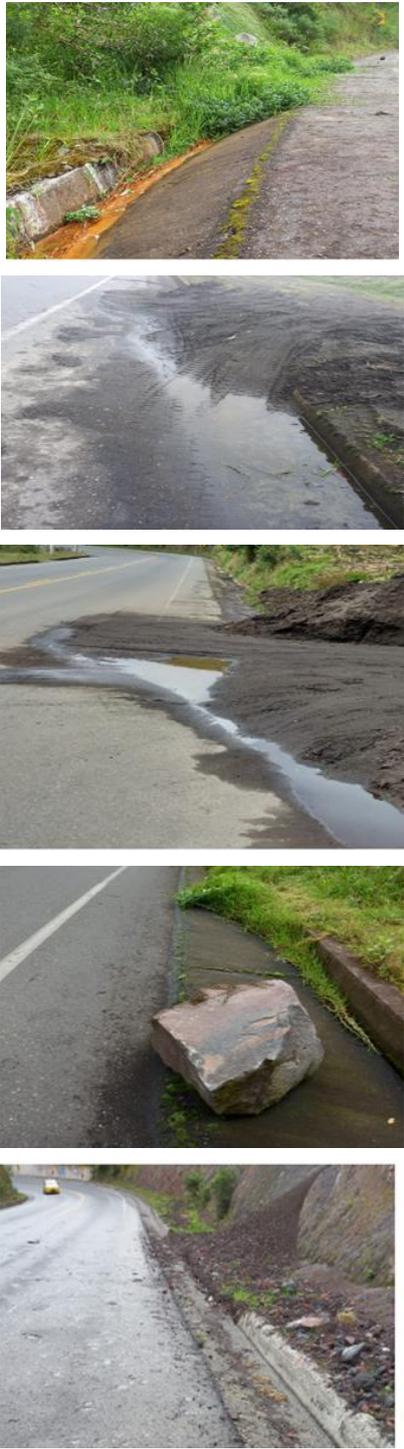
Problema	Tramo	Lado		Foto
		Izquierdo	Derecho	
Obstrucción de cunetas por algún elemento externo como: piedras, tierra, palos,	0+244-0+310	x		
	0+310-0+350		x	
	0+418-0+481		x	
	0+495-0+528	x		
	0+538-0+569		x	
	1+518-1+540		x

vegetación, escombros y basura.	1+897-1+948	x

Problema	Solución
Obstrucción de cunetas, por algún elemento externo como: piedras, tierra, palos, vegetación, escombros y basura.	Limpieza de cunetas, sistema de drenaje, berma, superficie de rodadura.
Obstrucción de sistema de drenaje.	
Obstrucción de berma	
Obstrucción de la superficie de rodadura.	
Poca visibilidad de señalética vertical por presencia de excesiva vegetación.	Limpieza de excesiva vegetación en los alrededores de la señalización vertical.
No existe cuneta por reducción de la vía.	Construcción de una cuneta tipo triangular profundidad 30 cm y ancho 100 cm.
Berma con grietas, fisuras y baches.	Realizar un tratamiento de bacheo profundo y sellado de fisuras.
Superficie de rodadura con grietas, fisuras y baches	
Se encuentra con fisuras y fuera de conexión con la berma.	Reestructuración de la cuneta en el lado derecho de la vía.
Barrera de contención en mal estado, dobladas, y en deterioro.	Sustitución de las barreras de contención con terminaciones de atenuador de impacto.

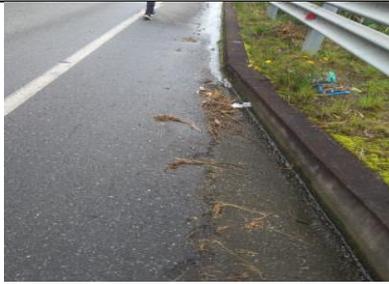
No existe cuneta por reducción de la vía	3+121-3+153		X

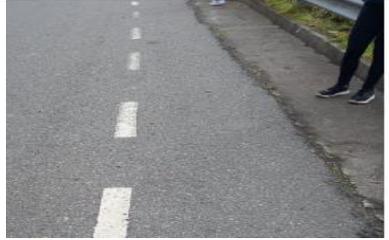
No se cumplen con las especificaciones de profundidad de la cuneta triangular Profundidad: 10 cm	0+495-0+528		X

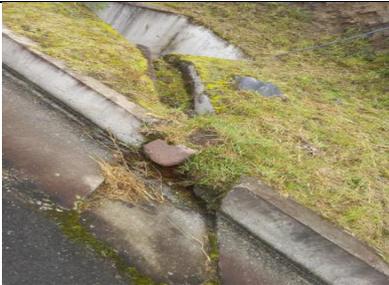
2+400-2+488	x		
	2+509-2+567		X	
El sistema de drenaje se encuentra con obstáculos de piedra y vegetación.	3+086-3+121	x	X

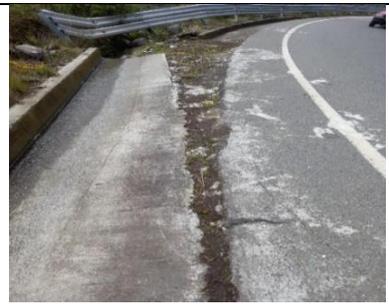
Se encuentra con fisuras y fuera de conexión con la berma.	23+050-23+142	x

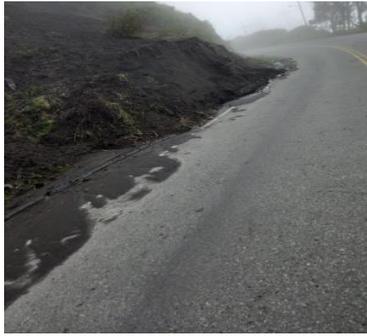
Problema	Tramo	Lado		Foto
		Izquierdo	Derecho	
Berma obstruida por material rocoso, tierra y agua.	0+113-0+168		x

Berma		
0+113-0+168 3+086-3+121 3+325-3+354 4+451-4+4+510 4+819-4+865 5+143-5+186 5+258-5+285 5+805-5+846 7+784-7+843 8+045-8+111 8+111-8+153 8+153-8+187 8+223-8+340 8+340-8+377 8+401-8+537 9+226-9+292 12+873-12+931 12+961-13+058	Berma obstruida por material rocoso, tierra y agua.	Limpieza periódica y permanente de los elementos externos y escombros que permitan visualizar la señalización horizontal en el lado izquierdo y derecho de la vía.
3+086-3+121 3+325-3+354 4+451-4+4+510 5+143-5+186 5+258-5+285 5+805-5+846 7+784-7+843 12+311-12+334	Berma con grietas, fisuras y baches.	Restructuración y realizar un tratamiento de bacheo de la berma en el lado izquierdo y derecho de la vía cumpliendo los parámetros y requerimientos establecidos en la Norma Nevi-12 Estudios y Diseños Viales.
0+118-0+168 0+244-0+310 3+913-3+940 4+4451-4+510 5+143-5+186 8+045-8+111 8+111-8+153	No se encuentra delimitado la berma.	Colocar la demarcación de señalización horizontal de la berma en el lado izquierdo y derecho de la vía con pintura de alto tráfico de color blanco cumpliendo la norma RTE INEN 004-02:2011

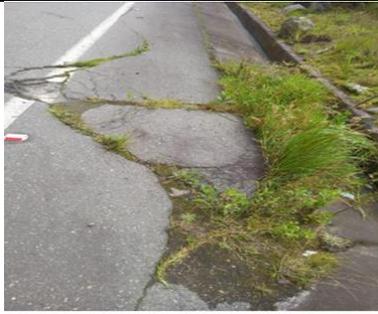
3+086-3+121		x	
	3+325-3+354		x	
	4+451-4+4+510	x	x	
	4+819-4+865		x	
	5+143-5+186		x	
	5+258-5+285	x	x	
	5+805-5+846	x		
	7+784-7+843		x	
	8+045-8+111	x	x	
	8+111-8+153	x	x	
	8+153-8+187	x		
	8+223-8+340	x		
	8+340-8+377	x		
	8+401-8+537	x		
9+226-9+292				
12+873-12+931		x		
12+961-13+058		x		
Berma con grietas, fisuras y baches.	3+086-3+121	x

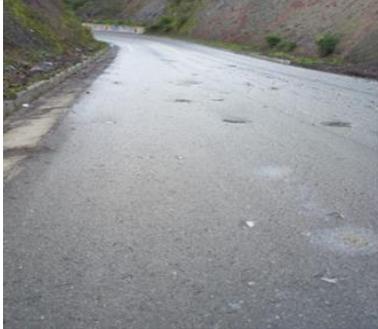
3+325-3+354	x		
	4+451-4+4+510	x	x	
	5+143-5+186		x	
	5+258-5+285	x	x	
	5+805-5+846	x		
	7+784-7+843		x	
12+311-12+334	x	x		
No se encuentra delimitado la berma.	0+118-0+168	x	x

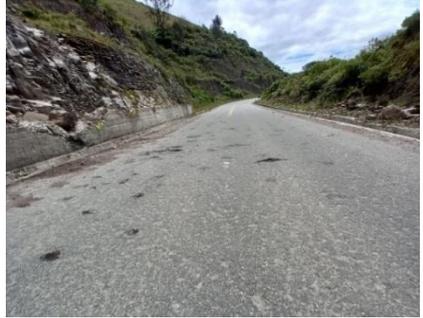
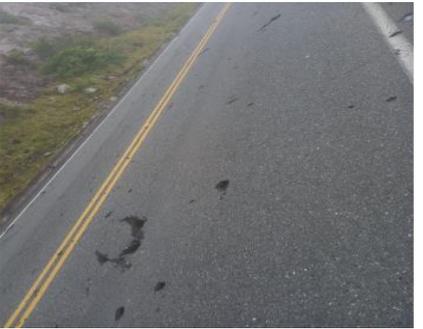
Problema	Tramo	Lado		Foto
		Izquierdo	Derecho	
Presencia de grietas y baches.	0+00-0+060	x	x

Superficie de rodadura		
0+000-0+060 0+244-0+310 0+418-0+481 0+495-0+528 0+538-0+569 1+131-1+305 2+400-2+488 2+654-2+670 3+121-3+153 3+194-3+220 3+913-3+940 3+962-4+010 4+071-4+083 4+083-4+139 4+416-4+451 4+451-4+510	Presencia de grietas y baches.	Realizar un tratamiento de bacheo de la superficie de rodadura de la vía cumpliendo los parámetros y requerimientos establecidos en la Norma Nevi-12 Estudios y Diseños Viales.

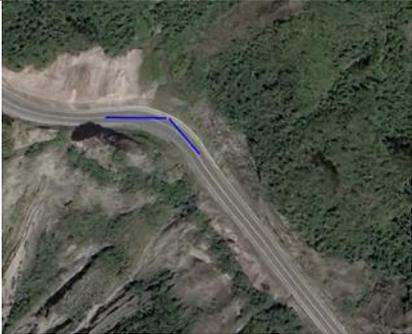
Problema	Tramo	Foto
No cumple la distancia de visibilidad de bajada.	0+200 – 0+310	
	0+410 - 0+500	
	0+668 – 0+774	
	1+132 – 1+294	
	1+500 – 1+634	
	1+939 – 2+043	
	2+400 – 2+600	
	2+600 – 2+800	
	3+968 – 4+080	
	5+410 – 5+537	
	5+537 – 5+631	
	6+273 – 6+391	
	7+226 – 7+415

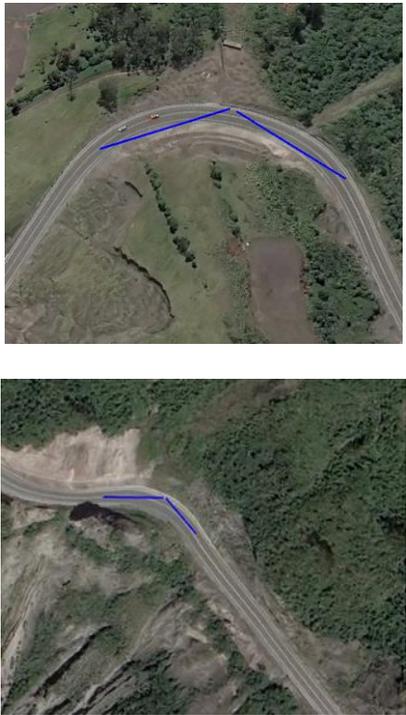
Problema	Tramo	Foto
No cumple la distancia de visibilidad de subida.	0+200 – 0+310

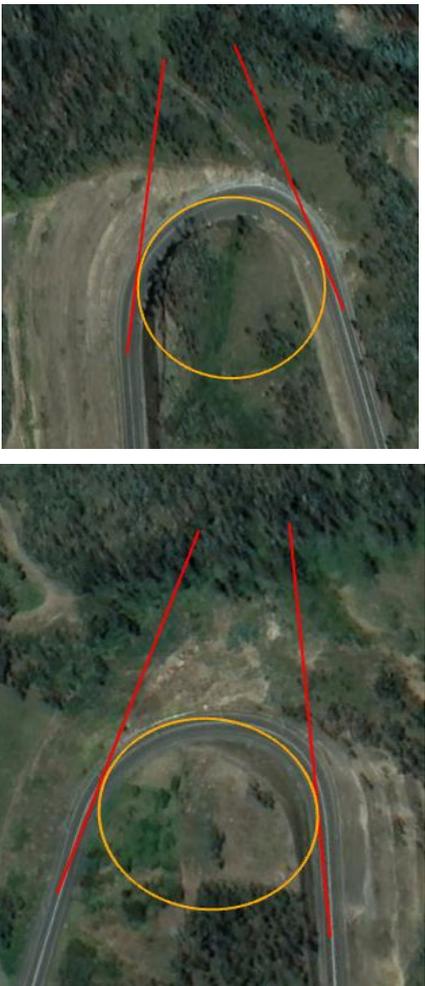
Problema	Tramo	Foto
No cumple con el radio de curvatura establecido.	0+200 – 0+310

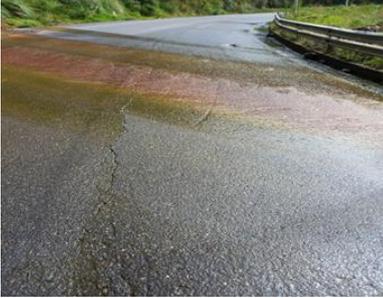
Problema	Tramo	Foto
No existe líneas separadoras de carril	8+153-8+187

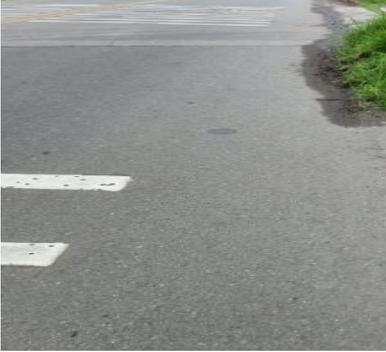
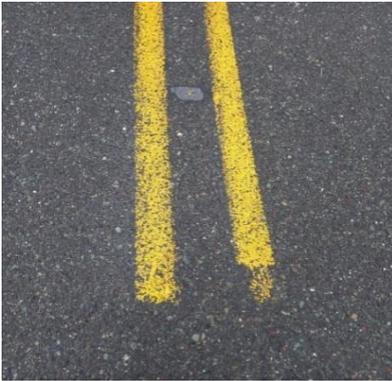
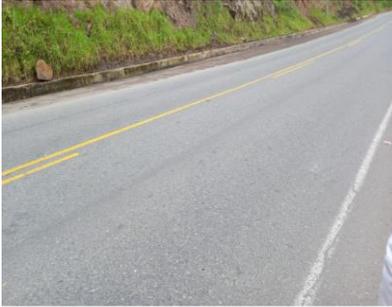
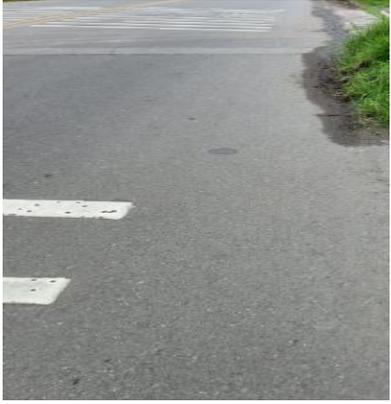
8+187-8+223	
	9+769-9+822	
	12+311-12+334	
	12+839-12+873	
	12+873-12+931	
	12+961-13+058	
Inexistencia de tachas en berma y carril	0+118-0+168

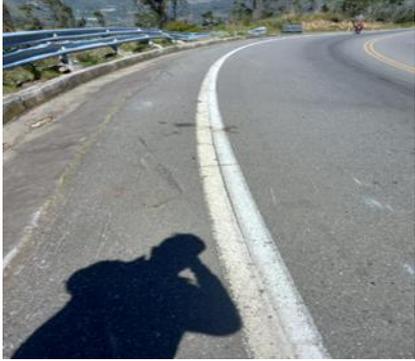
11+965-11+988	
	12+311-12+334	
	12+533-12+548	
	12+692-12+748	
	14+404-14+496	
	15+950-16+035	
	17+889-17+913	
	18+882-18+920	
	19+247-19+260	
	23+050-23+142	
Doble demarcación en la berma	23+050-23+142

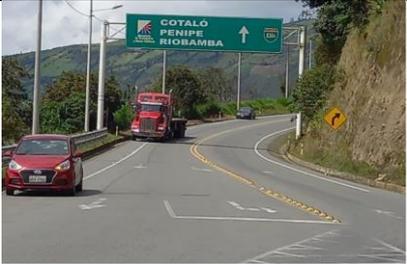
Desgaste de la señalización horizontal.	24+950 25+105

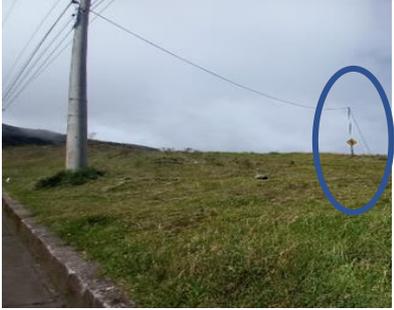
Problema	Tramo	Lado		Foto
		Izquierdo	Derecho	
La señalética no cumple las especificaciones de ubicación	8+340-8+377		x

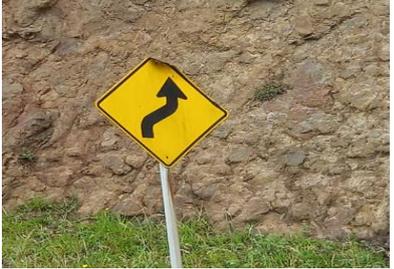
Elementos de la señalética en mal estado	3+354-3+417	x

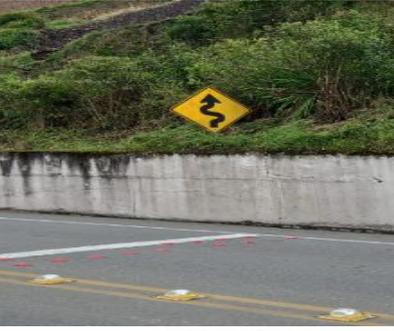
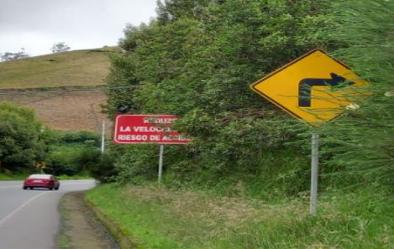
8+187-8+223	x		
	9+226-9+292	x		
	11+873-11+921	x		
	13+166-13+227		x	
Poca visibilidad de señalética	0+00-0+080		X

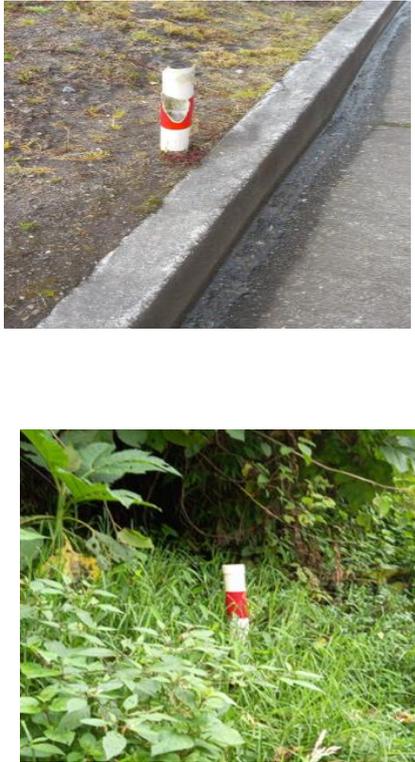
Problema	Tramo	Lado		Foto
		Izquierdo	Derecho	
No cumple con las especificaciones de altura.	3+294-3+220		X	
No existen postes delineadores	4+139-4+228		X	
	4+592-4+634		X	
Desgaste de los elementos de la señalética.	1+518-1+540		X

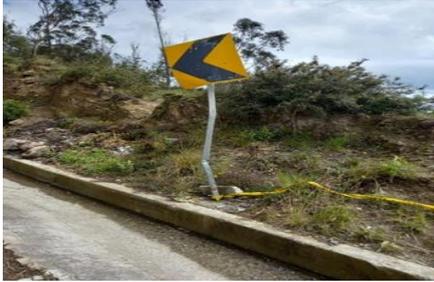
12+692-12+748		x	
	12+748-12-833		x	
	13+812-13+921	x		
	14+404-14+496	x		
15+105-15+211		x		
15+950-16+035	x			
17+889-17+913	x			
18+882-18+920	x			
19+018-19+110		x		
20+236-20+248	x			
20+879-21+088	x			
Daño en los elementos de la señalética.	4+510-4+539		x

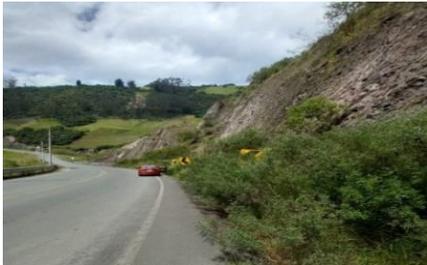
23+050-23+142		x	
No tiene correcta visibilidad.	8+045-8+111	x

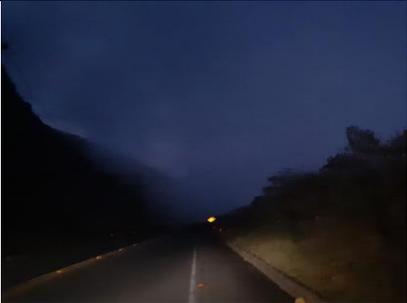
Problema	Tramo	Lado		Foto
		Izquierdo	Derecho	
No cuenta con el sistema de alumbrado público.	0+000-6+547	x	x

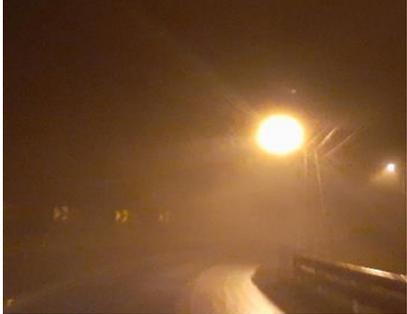
Falta de alumbrado acorde a la situación climática (neblina)	6+547+25+110	x	x

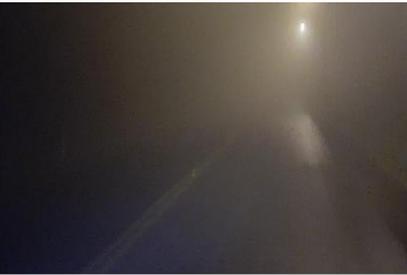
Existe poca visibilidad por parte los elementos reflectivos como las tachas en berma y carril.	0+000-6+547	x	x

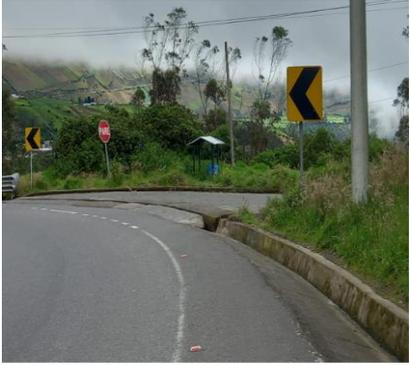
Problema	Tramo	Lado		Foto
		Izquierdo	Derecho	
No existe señalética vertical que anticipe la existencia de una intersección.	0+310-0+322		X

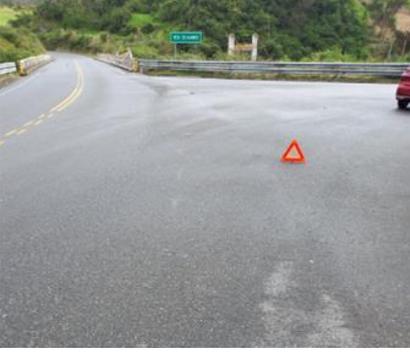
8+537-8+545		X	
	8+775-8+884	x		
	10+497-10+505		X	
	11+421-11+30	x		
	12+748-12+757	x		
	13+354-13+362		x	
21+951-21+960	x			
No existe delimitación de las intersecciones con la señalética horizontal correspondiente.	0+310-0+322		x

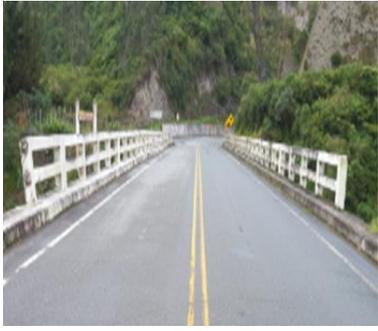
Problema	Tramo	Lado		Foto
		Izquierdo	Derecho	
No existe señalización vertical tanto para prevenir la existencia de este, así como la capacidad.	0+350-0+417	x

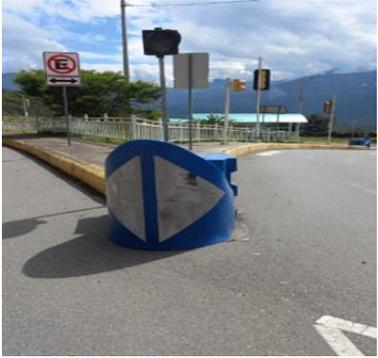
Problema	Tramo	Foto
Amortiguador de impacto se encuentra en mal estado	24+990

No cumplen con las especificaciones de acuerdo a la clasificación de la vía.

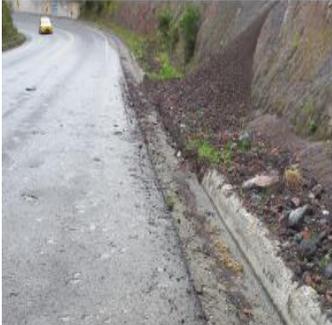
¿Existe obstáculos en las cunetas que impiden su función de circular el agua lluvia?	x		0+244-0+310	Cuneta con obstáculos como rocas y tierra en el lado izquierdo de la vía.

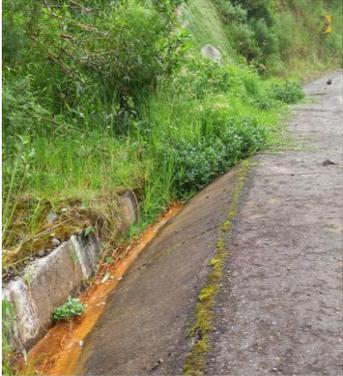
x		0+310-0+350	Cuneta obstruida con material rocoso y vegetación en el lado derecho de la vía.

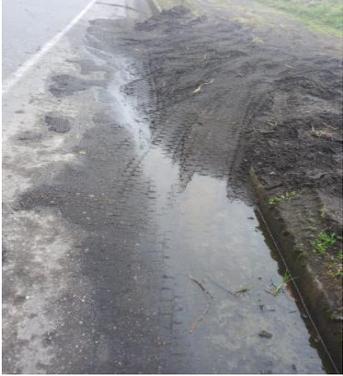
x		1+518-1+540	Cuneta lado derecho con obstáculos de material arenoso y vegetación.

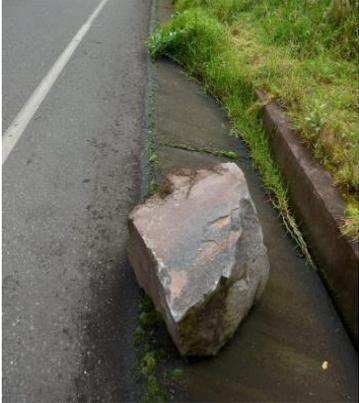
x		1+897-1+948	Cuneta con obstáculos como palos, vegetación en el lado izquierdo de la vía.	
	x		2+037-2+072	Lado derecho con obstáculos en la cuneta.

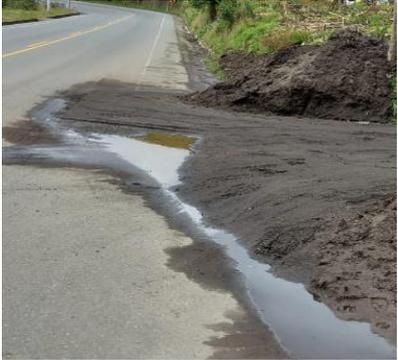
x		2+594-2+649		
	x		2+711-2+820	Lado izquierdo y derecho obstruidas con material arenoso y vegetación.	
	x				
	x		3+318-3+323	Cuneta lado derecho obstruida con material rocoso, palos y vegetación.

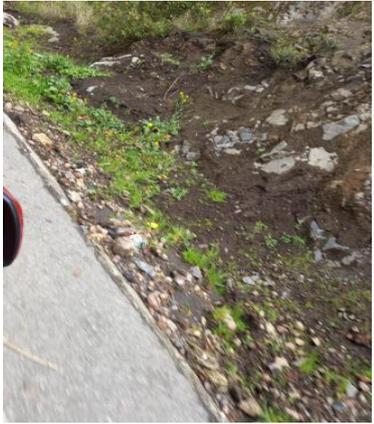
x		3+913-3+940	Cuneta lado derecho con basuras.	
	x		4+510-4+539		
	x		4+819-4+865		
	x		5+143-5+186	Cuneta lado derecho e izquierdo con obstáculos de material rocoso y arena.

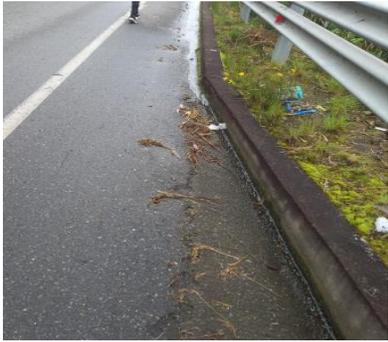
material rocoso, palos y tierra.	
¿Existe cunetas en la vía?		x	3+121-3+153	Reducción de la vía donde se encuentra únicamente la berma hasta el bordillo sin cuneta lado derecho de la vía sentido Cahují-Cotaló

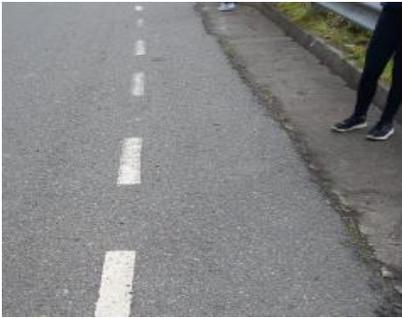
¿Cumplen con las especificaciones correctas las cunetas?		x	0+495-0+528	No cumple con las especificaciones de profundidad. Cuneta triangular derecha de la vía =10 cm.

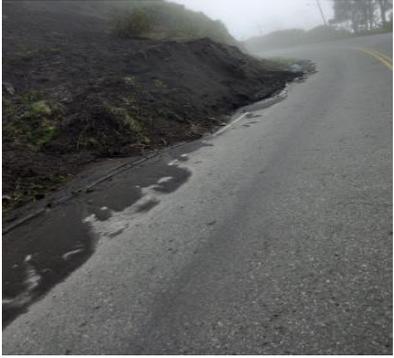
x		8+045-8+111	Circulación de agua en toda la capa de rodadura con material de piedra.	
	x		8+111-8+153	Capara de rodadura cubierta con palos y piedras.	
	x		8+153-8+187		
	x		8+187-8+223		
BERMA					
¿La berma tiene algún tipo de obstáculos?	x		0+113-0+168	Berma del carril derecho cuenta con obstáculos de material de piedra.

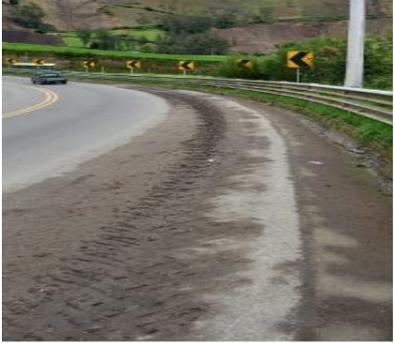
x		3+086-3+121		
	x		3+325-3+354		
	x		4+451-4+4+510	Berma de los dos carriles izquierdo y derecho se encuentra con obstáculos de tierra, piedra y basuras.	
	x		4+819-4+865	Berma del carril derecho obstruida por material rocoso y tierra.	
	x		5+143-5+186	Obstruido por material de tierra y basura la berma del carril derecho.	
	x		5+258-5+285	Berma del carril derecho e izquierdo cubiertas de material rocoso y tierra.

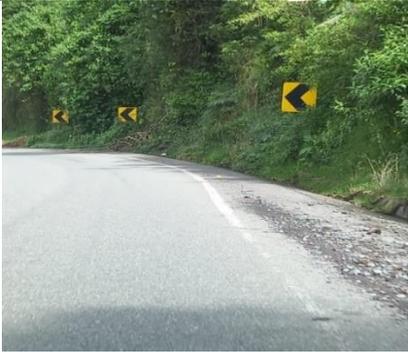
x		5+805-5+846	Berma del carril izquierdo con basura.

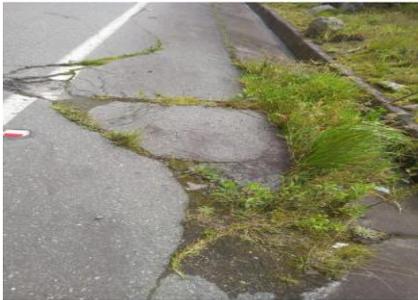
x		7+784-7+843	Berma del carril derecho obstruido por escombros y material de piedra.	
	x		8+045-8+111	Berma del carril izquierdo con circulación de agua, palos, tierra y piedras.	
	x		8+111-8+153	Obstrucción de lodo en toda la berma del carril izquierdo.	
	x		8+153-8+187	Berma del carril izquierdo cubierta por tierra y material de piedra.	
	x		8+223-8+340	Berma del carril izquierdo cubierto con tierra y piedras.	
			8+340-8+377	Berma del carril izquierdo cubierto con tierra y piedras.	
	x		8+401-8+537	Berma del carril izquierdo cubierto con tierra y piedras.	
	x		9+226-9+292	Berma del carril derecho cubierta con lodo.	
	x		12+873-12+931	Berma del carril derecho obstaculizadas con material de tierra y escombros.	
		X	3+086-3+121	Berma del carril izquierdo con grietas y fisuras

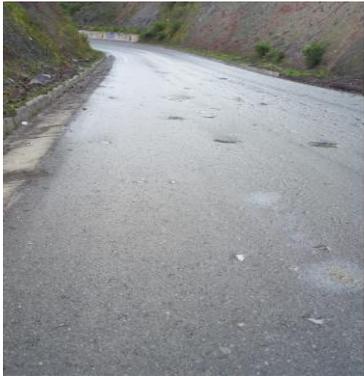
encuentra con fisuras y grietas		
	X	5+258-5+285	Berma del carril derecho e izquierdo cubiertas de fisuras.		
	X	5+805-5+846	Berma del carril izquierdo con grietas y fisuras.		
	X	7+784-7+843	Berma del carril derecho con grietas y fisuras.		
¿Se encuentra delimitado el ancho de la berma?	x	x	0+118-0+168	No se encuentra delimitado el ancho de berma.	
	x	x	0+244-0+310		
	x	x	3+913-3+940		
	x	x	4+4451-4+510		
	x	x	5+143-5+186		
	x	x	8+045-8+111	No existe la división de berma y no es visible por circulación de agua.	
	x	x	8+111-8+153		
	x	x	12+311-12+334		
CARRILES					
¿Son visibles y se encuentran delimitados correctamente?		x	0+118-0+168	No se encuentra delimitado la división de carril.

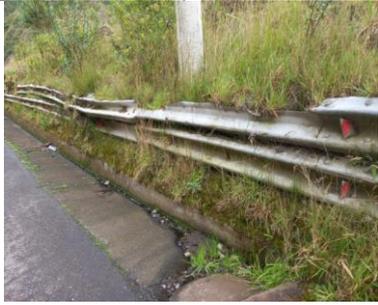
BARRERAS DE CONTENCIÓN					
¿Las barreras de contención cuentan con	x		0+775-1+093	Barrera de contención en mal estado ocasionado	
	x		1+874-1+880		
	x		1+956-1+981

algún desperfecto?	x		3+325-3+354	por siniestros de tránsito en el carril derecho de la vía.

Barreras de contención		
<p>0+775-1+093 1+874-1+880 1+956-1+981 3+325-3+354 7+597-7+651 8+111-8+153 9+334- 9+642 12+311-12+334 12+692-12+748 23+050-23+142</p>	<p>Barrera de contención en mal estado, dobladas, y en deterioro.</p>	<p>Sustitución de las barreras de contención que se encuentran en mal estado, por barreras de contención con terminaciones de atenuador de impacto en el lado derecho de la vía.</p>
<p>8+340-8+377 9+729-9+769 11+965-11+988 19+247-19+260</p>	<p>Barreras de contención no cumplen con las especificaciones de estructura y seguridad.</p>	<p>En la abscisa 11+965-11+988 retirar la barrera de contención que se encuentra sobrepuesta y no cumplen las especificaciones de ubicación en el lado derecho de la vía, en las abscisas restantes reemplazar las barreras de contención con terminaciones de atenuador de impacto en el lado derecho e izquierdo de la vía.</p>
<p>8+340-8+377 9+729-9+769 19+247-19+260</p>	<p>Terminales de barreras de contención se encuentran dobladas y con desperfectos.</p>	<p>Reemplazar las terminaciones de las barreras de contención con terminal atenuador de impacto en el lado derecho de la vía.</p>

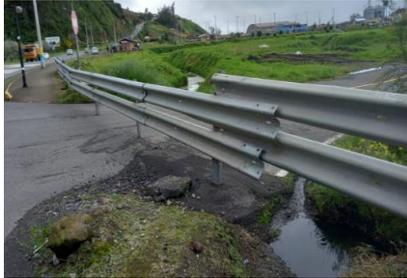
x		7+597-7+651		
	x		8+111-8+153		
	x		9+3349+642		
	x		12+311-12+334		
	x		12+692-12+748		
		x		23+050-23+142	Barrera de contención en mal estado ocasionado por siniestros de tránsito en el carril izquierdo de la vía.
¿Las barreras están correctamente ubicadas de acuerdo a las especificaciones ?		x	11+965-11+988	Barreras en el carril derecho de la vía sobrepuestas, sin tornillos ni terminales en cola de pescado, mala ubicación en una intersección.

Barreras de contención no cumplen con las especificaciones de estructura y seguridad y sus terminales se encuentran dobladas y con desperfectos.	En la abscisa 11+965-11+988 retirar la barrera de contención que se encuentra sobrepuesta y en las abscisas restantes reemplazar las barreras de contención con terminaciones de atenuador de impacto.
Daños en su infraestructura.	Reconstrucción de los muros de contención de acuerdo con las especificaciones de altura (m), longitud (m), hormigón (m3), acero de refuerzo (kg) en el lado izquierdo de la vía.
No existe líneas separadoras de carril	Señalizar horizontalmente las líneas continuas y descontinuas de separador de carril utilizando pintura de alto tráfico de color amarillo.

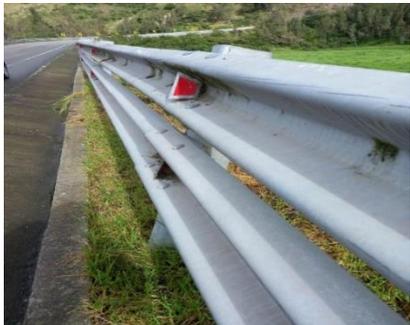
12+533-12+548	Barrera en el carril derecho de la vía con otra detrás sin terminaciones de cola de pescado.	
¿Cuentan con elementos reflejantes?		x	0+775-1+093	Cuenta con insuficientes elementos reflejantes en la barrera del carril derecho.

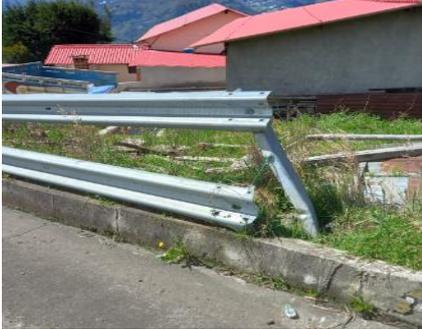
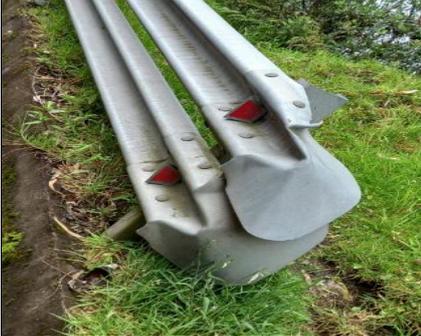
¿Existe terminales de barreras de		x	8+340-8+377	Barrera del carril derecho con terminación

contención que se encuentran en buen estado?			deforme de cola de pescado.

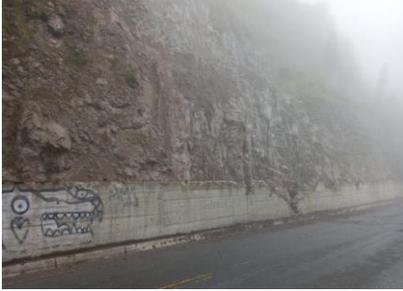
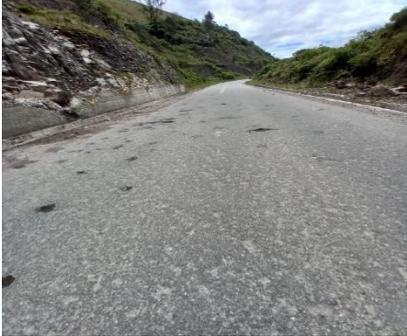
¿Los muros de contención se encuentran en buen estado?	x	0+000+0+080	Muro de contención al lado derecho de la vía con desperfecto de infraestructura.

Muros de contención		
0+000-0+080 0+244-0+310 3+913-3+940 4+451-4+510 5+143-5+186 8+775-8+836 4+010 - 4+071	Daños en su infraestructura.	Reconstrucción de los muros de contención de acuerdo con las especificaciones de altura (m), longitud (m), hormigón (m3), acero de refuerzo (kg) en el lado izquierdo de la vía.
3+913-3+940	La estructura de los muros no está de acuerdo con las especificaciones.	Reconstrucción del muro de contención en su totalidad de acuerdo con las especificaciones de materiales de hormigón (m3), acero de refuerzo (kg) en el lado izquierdo de la vía

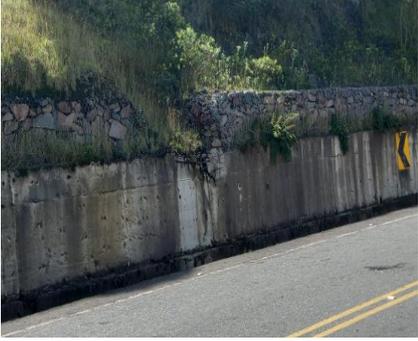
x	0+244-0+310		
	x	3+913-3+940	Muro de contención en el lado izquierdo de la vía sobrepuesta con material de piedra y malla.	
	x	4+451-4+510		
	x	5+143-5+186	Muro de contención en el lado Izquierdo de la vía fabricado con material de piedra y malla	
	x	8+775-8+836		
x	15+500-15+991	Muro de contención en el lado izquierdo de la vía con desperfecto de infraestructura		
¿Los muros de contención	x	0+000+0+080	Se encuentran con escasos

cuentan con se respectiva señalética?				delineadores horizontales que dirigen el sentido de circulación de los vehículos.

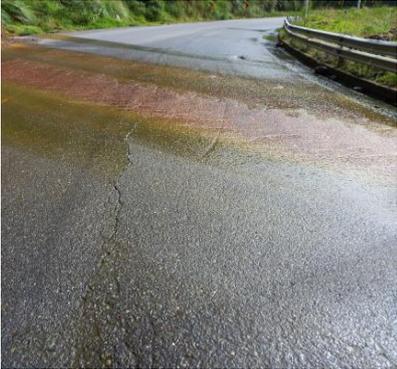
¿Hay algún tramo de la vía que no dispone de este tipo de señalización?	x		0+000-0+060	No cuenta con señalización horizontal en la delimitación de la berma en el carril derecho de la vía.

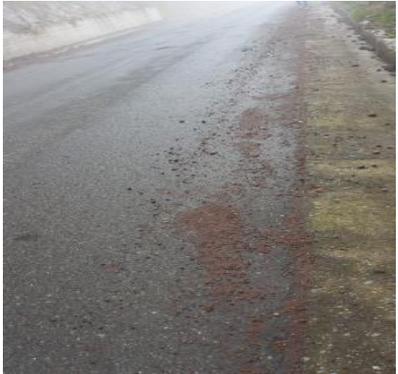
x		0+000+0+080	No cuenta con señalización horizontal en la delimitación de la berma en el carril izquierdo de la vía.	
	x		0+495-0+528		
	x		1+131-1+305		
	x		4+451-4+451	No cuenta con señalización horizontal en la delimitación de la berma en el carril derecho e izquierdo de la vía.

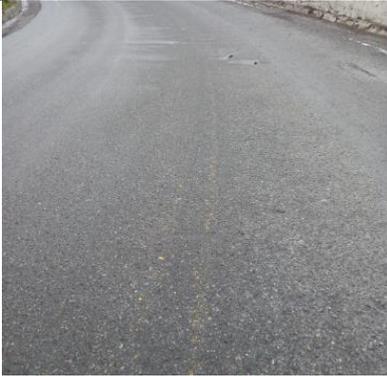
x		8+187-8+223	No cuenta con señalización horizontal en la delimitación de la berma en el carril derecho e izquierdo de la vía.

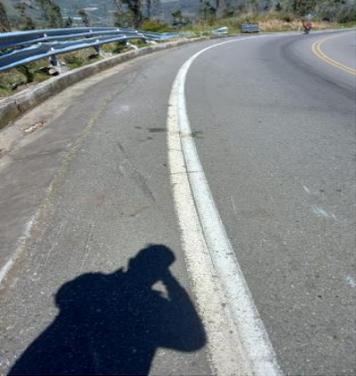
<p>¿La señalética horizontal cumple con las especificaciones de color, forma, dimensiones y delimitación?</p>		<p>x 23+050-23+142</p>	<p>Doble demarcación de la delimitación de la berma en el lado izquierdo de la vía.</p>

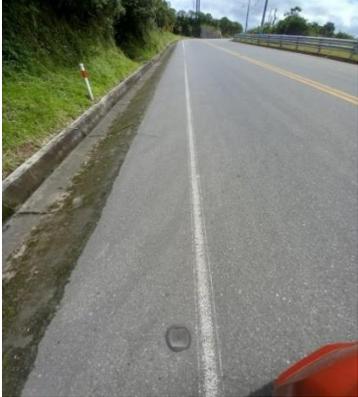
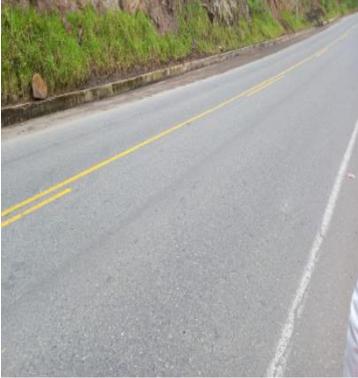
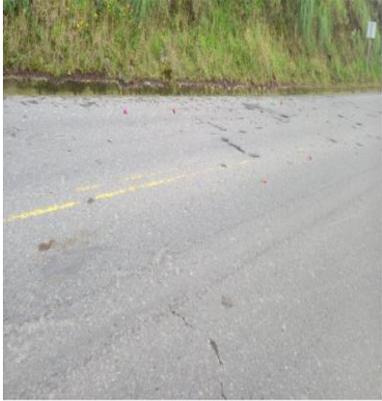
x	3+325-3+354	Sin tachas en el carril y berma en el lado derecho e izquierdo de la vía.

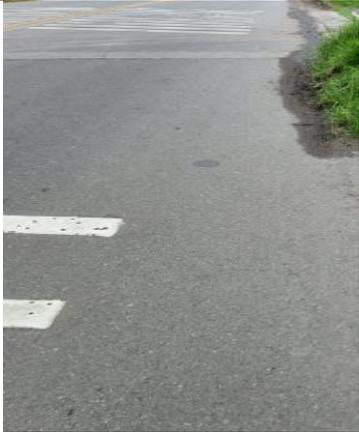
x	7+437-7+475	Sin tachas en la división de carril de la vía.

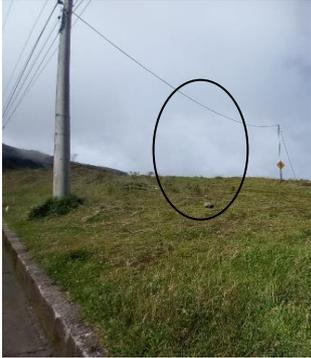
¿Cumple con las especificaciones de ubicación, dimensionamiento, altura, color y forma?			x	8+340-8+377	La señalización vertical esta fuera de la vía en el lado derecho de la vía sentido Cahujá-Cotaló.

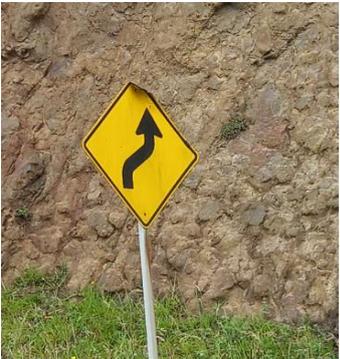
¿Hay algún elemento de la señalética que se encuentre en mal estado?	x			3+354-3+417	Señalización vertical en el lado izquierdo de la vía se encuentra en mal estado en el sentido Cotaló-Cahuají.

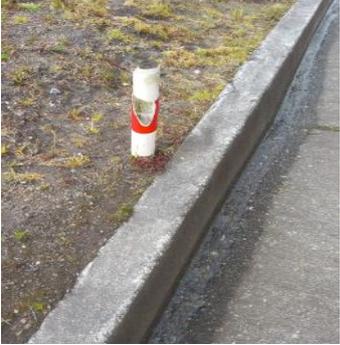
x	20+875-21+058	Señalética vertical no es visible por vegetación en el lado izquierdo en sentido Cotaló-Cahuají.	
		x	24+000-24+168	Señalética vertical no es visible por el muro en el lado izquierdo en sentido Cotaló-Cahuají.	
¿Los postes delineadores cumplen especificaciones de ubicación, dimensionamiento y color?		x	3+294-3+220	Poste no cuenta con la altura y ubicación en el lado derecho de la vía sentido Cahuají-Cotaló.

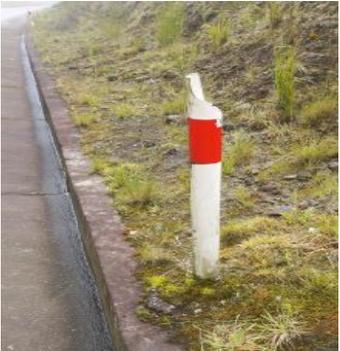
x	4+139-4+228	No existe la ubicación de postes delineadores el lado derecho de la vía sentido Cahuají-Cotaló.	
		x	4+592-4+634	No existe la ubicación de postes delineadores el lado derecho de la vía sentido Cahuají-Cotaló.	
¿Los postes delineadores se encuentran en buen estado?		x	1+518-1+540	El poste se encuentra en mal estado en el lado derecho de la vía sentido Cahuají-Cotaló.

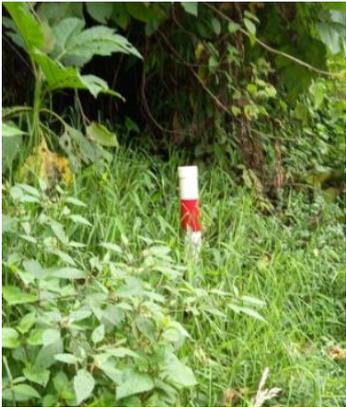
x	9+739-9+769	El poste se encuentra en mal estado en el lado izquierdo y derecho de la vía.	
	x	13+812-13+921		
	x	14+367-14+404	El poste se encuentra en mal estado en el lado derecho de la vía sentido Cahujá-Cotaló.	
	x	15+435-15+475		
	x	15+950-16+035	El poste se encuentra en mal estado en el lado izquierdo y derecho de la vía.	
	x	18+882-18+920		
¿Los postes delineadores se pueden visualizar correctamente?	x	8+187-8+223	El poste no se visualiza bien por la vegetación en el lado izquierdo de la vía sentido Cahujá-Cotaló.

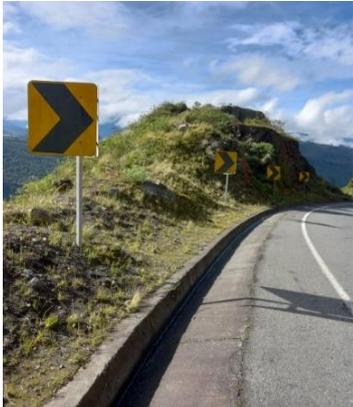
x	12+748-12+839	El poste no se visualiza bien por la vegetación en el lado derecho de la vía sentido Cahujá-Cotaló.	
¿Los postes delineadores dobles de curva cumplen las especificaciones de color, dimensionamiento y ubicación?	x	0+418-0+481	Los postes delineadores dobles de curva se encuentran ubicadas en diferentes alturas en el lado derecho de la vía sentido Cahujá Cotaló.

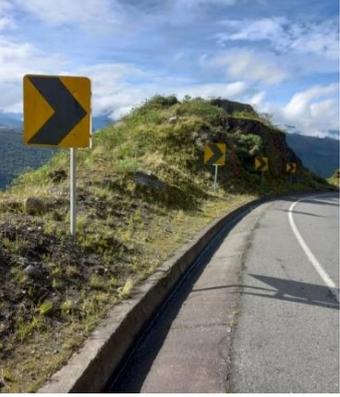
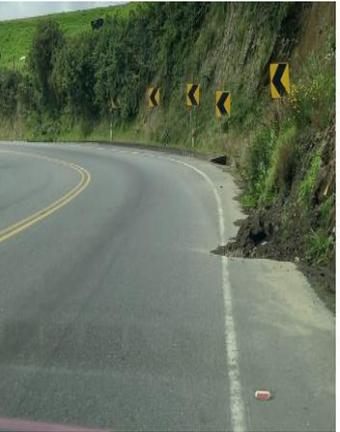
x	2+670-2+697		
	x	3+507-5+513		
	x	3+962-4+010		
	x	4+010-4+071	Los postes delineadores dobles de curva se encuentran ubicadas en diferentes alturas en el lado	
	x	4+139-4+228

izquierdo de la vía sentido Cotaló-Cahuají.

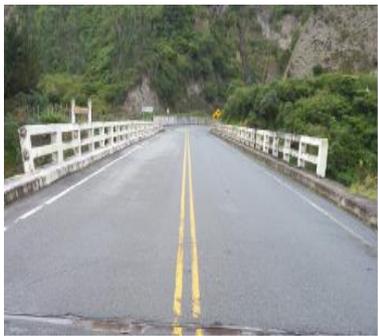
x	1+518-1+540	La delimitación de berma con líneas entrecortadas de color blanco no se visualiza en el lado izquierdo de la vía sentido Cotaló-Cahuají.	
		x	8+537-8+545		
			8+775-8+884		
PUENTES					
¿Existe señalización vertical adecuada en la aproximación a un puente?		x	0+350-0+417	En sentido Cotaló-Cahuají no existe señalización reflejante de aproximación al puente, tampoco señalización vertical de entrada al puente ni

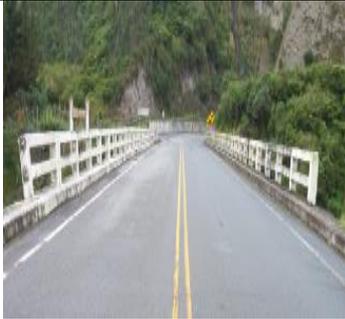
capacidad de tonelaje En el sentido Cahujá-Cotaló no existe señalización vertical de la capacidad de tonelaje.	
¿Posee veredas que permita el tránsito de peatones?	x		0+350-0+417	Ancho de vereda es de 0,41cm.

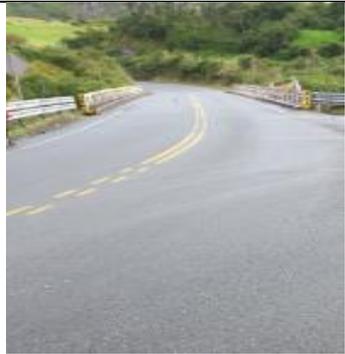
¿Se encuentra totalmente señalizada la delimitación de carril y berma en el puente?	x		0+350-0+417	Cumplen con delimitación de carril y berma.
