ESCUELA SUPERIOR POLITÉCNICA DE CHIMBORAZO
FACULTAD DE ADMINISTRACIÓN DE EMPRESAS
CARRERA GESTIÓN DEL TRANSPORTE

**“EVALUACIÓN DE LA INFRAESTRUCTURA VIAL EN EL
TRAMO RIOBAMBA-PALLATANGA Y SU INCIDENCIA EN LOS
ACCIDENTES DE TRÁNSITO, PERÍODO 2015-2020”**

Trabajo de Integración Curricular

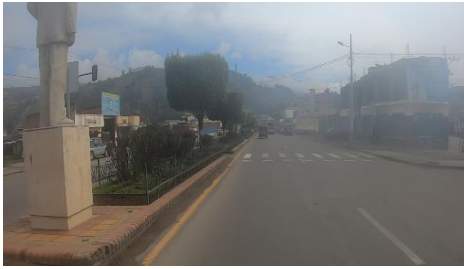
Tabla 5-4: Estado actual tramo 5

CARACTERÍSTICAS GENERALES DE LA VÍA		
ELEMENTOS ANALIZADOS	DESCRIPCIÓN	OBSERVACIONES
Tipo de capa de rodadura	Asfalto	
Número de carriles	2 por sentido	
Ancho del carril	4,4 m sentido norte/sur 4,4 m sentido sur/norte	El ancho del carril se encuentra acorde a lo establecido en la NTE INEN 004:2, con un ancho de carril mayor a 3,80, al ser una vía con alto flujo vehicular (ESTATAL).
Tipo de falla	No se evidencia falla alguna en el tramo	
Barreras de contención		
Cuneta	Hormigón	
Iluminación	Existe iluminación	
Drenaje	Si	
SEÑALIZACIÓN HORIZONTAL		
Línea de separación de carril	Si	La señal está en buen estado por su visibilidad adecuada.
Línea de borde de calzada	Si	Se considera que el estado es malo porque la dificultad para evidenciar la presencia de la línea de borde de calzada.

Línea de separación de flujos opuestos	No	
Línea de prohibición de estacionamiento	No	
Línea de PARE	No	
Línea de PARE en cruce cebra	Si	Se considera que se encuentra en buen estado por el mantenimiento que recibe.
Línea zig-zag en paso cebra	No	
Resalto	No	
Tachas o resaltadores	No

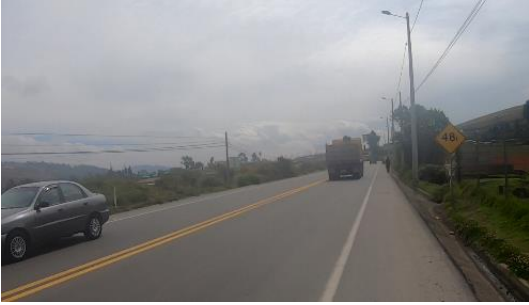
Tabla 8-4: Estado actual tramo 8

CARACTERÍSTICAS GENERALES DE LA VÍA		
ELEMENTOS ANALIZADOS	DESCRIPCIÓN	OBSERVACIONES
Tipo de capa de rodadura	Asfalto	
Número de carriles	2 por sentido	
Ancho del carril	4,6 m sentido norte/sur 4,6 m sentido sur/norte	El ancho del carril se encuentra acorde a lo establecido en la NTE INEN 004:2, con un ancho de carril mayor a 3,80, al ser una vía con alto flujo vehicular (ESTATAL).
Tipo de falla	No se presenta ninguna falla	
Barreras de contención	sentido norte sur sentido sur norte	
Cuneta	Hormigón	
Iluminación	Existe iluminación	
Drenaje	No	
SEÑALIZACIÓN HORIZONTAL		
Línea de separación de carril	No	
Línea de borde de calzada	Si	La señal respectiva se encuentra visible por eso se encuentra en buen estado.
Línea de separación de flujos opuestos	Si	Dicha línea se considera que está en buen estado por su aspecto general.

Línea de prohibición de estacionamiento	No	
Línea de PARE	No	
Línea de PARE en cruce cebra	No	
Línea zig-zag en paso cebra	No	
Resalto	No	
Tachas o resaltadores	No	
Parada de BUS	No	
Parada Taxi	No

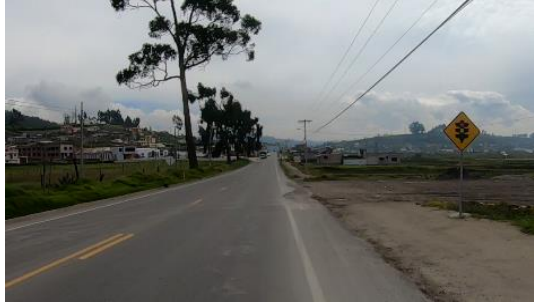
Tabla 9-4: Estado actual tramo 9

CARACTERÍSTICAS GENERALES DE LA VÍA		
ELEMENTOS ANALIZADOS	DESCRIPCIÓN	OBSERVACIONES
Tipo de capa de rodadura	Asfalto	
Número de carriles	2 por sentido	
Ancho del carril	4,6 m sentido norte/sur 4,6 m sentido sur/norte	El ancho del carril se encuentra acorde a lo establecido en la NTE INEN 004:2, con un ancho de carril mayor a 3,80, al ser una vía con alto flujo vehicular (ESTATAL)
Tipo de falla	Grieta piel de cocodrilo Fisuras leves	En la abscisa 8+010 hasta 8+040 existen grietas piel de cocodrilo de media severidad. Además en ciertos puntos del tramo en estudio existen fisuras leves.
Barreras de contención	sentido norte sur	
Cuneta	Hormigón	
Iluminación	Existe iluminación	
Drenaje	No	
SEÑALIZACIÓN HORIZONTAL		
Línea de separación de carril	No	
Línea de borde de calzada	Si	De acuerdo con su estado y visibilidad de la señal se considera que se encuentra en estado regular.

Línea de separación de flujos opuestos	Si	Con respecto a dicha línea se puede observar que se distingue su color por ende su estado es bueno.
Línea de prohibición de estacionamiento	No	
Línea de PARE	No	
Línea de PARE en cruce cebra	No	
Línea zig-zag en paso cebra	No

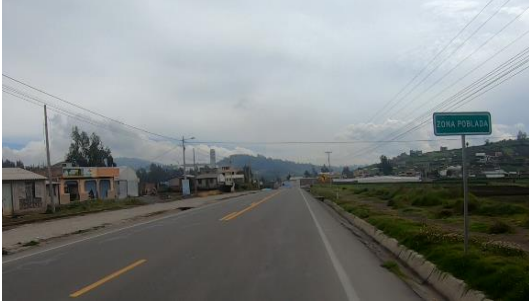
Tabla 10-4: Estado actual tramo 10

CARACTERÍSTICAS GENERALES DE LA VÍA		
ELEMENTOS ANALIZADOS	DESCRIPCIÓN	OBSERVACIONES
Tipo de capa de rodadura	Asfalto	
Número de carriles	2 por sentido	
Ancho del carril	4,7 m sentido norte/sur 4,7 m sentido sur/norte	El ancho del carril se encuentra acorde a lo establecido en la NTE INEN 004:2, con un ancho de carril mayor a 3,80, al ser una vía con alto flujo vehicular (ESTATAL).
Tipo de falla	No se evidencia ninguna falla	
Barreras de contención		
Cuneta	Hormigón	
Iluminación	Existe iluminación	
Drenaje	Si	
SEÑALIZACIÓN HORIZONTAL		
Línea de separación de carril	Si	La señal respectiva se encuentra en buen estado debido a que se visualiza adecuadamente.
Línea de borde de calzada	Si	La línea de borde de calzada al evidenciarse el color perfectamente se considera que está en buen estado.

Línea de separación de flujos opuestos	No	
Línea de prohibición de estacionamiento	No	
Línea de PARE	No	
Línea de PARE en cruce cebra	No	
Línea zig-zag en paso cebra	No	
Resalto	No	
Tachas o resaltadores	No	
Parada de BUS	No

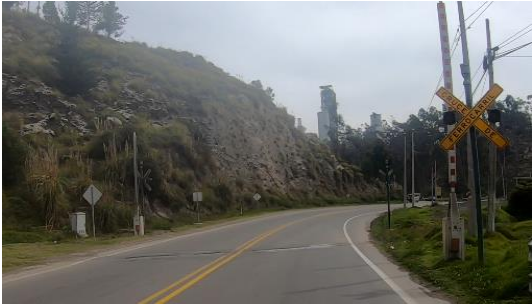
Tabla 11-4: Estado actual tramo 11

CARACTERISTICAS GENERALES DE LA VÍA		
ELEMENTOS ANALIZADOS	DESCRIPCIÓN	OBSERVACIONES
Tipo de capa de rodadura	Asfalto	
Número de carriles	2 por sentido	
Ancho del carril	4,5 m sentido norte/sur 4,5 m sentido sur/norte	El ancho del carril se encuentra acorde a lo establecido en la NTE INEN 004:2, con un ancho de carril mayor a 3,80, al ser una vía con alto flujo vehicular (ESTATAL).
Tipo de falla	Fisura leve	En el sentido sur norte del tramo vial existen ciertas fisuras leves en la vía.
Barreras de contención	sentido norte sur sentido sur norte	
Cuneta	Hormigón	
Iluminación	No existe iluminación	
Drenaje	Si	
SEÑALIZACIÓN HORIZONTAL		
Línea de separación de carril	No	
Línea de borde de calzada	Si	Con relación a esta línea se establece que su estado es bueno pues se garantiza la visibilidad de la misma.

Línea de separación de flujos opuestos	Si	El estado de la señal es bueno debido a que se visualiza adecuadamente el color de la misma.
Línea de prohibición de estacionamiento	No	
Línea de PARE	No	
Línea de PARE en cruce cebra	No	
Línea zigzag en paso cebra	No	
Resalto	No	
Tachas o resaltadores	No

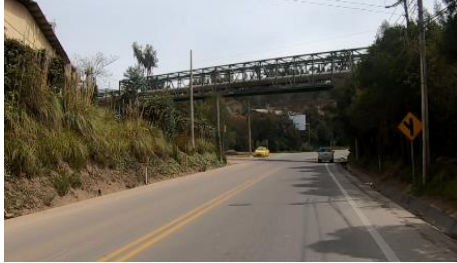
Tabla 12-4: Estado actual tramo 12

CARACTERISTICAS GENERALES DE LA VÍA		
ELEMENTOS ANALIZADOS	DESCRIPCIÓN	OBSERVACIONES
Tipo de capa de rodadura	Asfalto	
Número de carriles	2 por sentido	
Ancho del carril	4,5 m sentido norte/sur 4,5 m sentido sur/norte	El ancho del carril se encuentra acorde a lo establecido en la NTE INEN 004:2, con un ancho de carril mayor a 3,80, al ser una vía con alto flujo vehicular (ESTATAL).
Tipo de falla	No existe la presencia de alguna falla	
Barreras de contención		
Cuneta	Hormigón	Las cunetas se encuentran con residuos vegetales en el tramo de estudio.
Iluminación	No existe iluminación	
Drenaje	Si	
SEÑALIZACIÓN HORIZONTAL		
Línea de separación de carril	No	
Línea de borde de calzada	Si	Se considera que dicha señal está en buen estado por su adecuado aspecto general que se evidencia.

Línea de separación de flujos opuestos	Si	La línea está en buen estado porque se visualiza adecuadamente en la calzada.
Línea de prohibición de estacionamiento	No	
Línea de PARE	No	
Línea de PARE en cruce cebra	No	
Línea zig-zag en paso cebra	No	
Resalto	No	
Tachas o resaltadores	No	
Parada de BUS	No

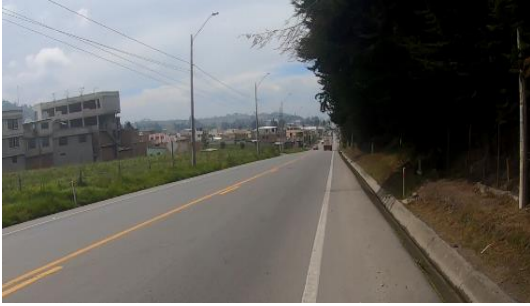
Tabla 13-4: Estado actual tramo 13

CARACTERÍSTICAS GENERALES DE LA VÍA		
ELEMENTOS ANALIZADOS	DESCRIPCIÓN	OBSERVACIONES
Tipo de capa de rodadura	Asfalto	
Número de carriles	2 por sentido	
Ancho del carril	4,5 m sentido norte/sur 4,5 m sentido sur/norte	El ancho del carril se encuentra acorde a lo establecido en la NTE INEN 004:2, con un ancho de carril mayor a 3,80, al ser una vía con alto flujo vehicular (ESTATAL).
Tipo de falla	No se evidencia la presencia de algún tipo de falla	
Barreras de contención		
Cuneta	Hormigón	
Iluminación	Existe iluminación	
Drenaje	Si	
SEÑALIZACIÓN HORIZONTAL		
Línea de separación de carril	No	
Línea de borde de calzada	Si	Dicha señal horizontal se encuentra buen estado pues se evidencia su color adecuadamente.
Línea de separación de flujos opuestos	Si	La línea de separación de flujos opuestos se considera que está en buen estado pues se visualiza adecuadamente sobre la calzada.

Línea de prohibición de estacionamiento	No	
Línea de PARE	No	
Línea de PARE en cruce cebra	No	
Línea zig-zag en paso cebra	No	
Resalto	No	
Tachas o resaltadores	No

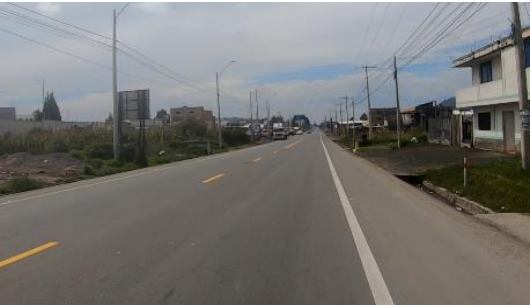
Tabla 14-4: Estado actual tramo 14

CARACTERÍSTICAS GENERALES DE LA VÍA		
ELEMENTOS ANALIZADOS	DESCRIPCIÓN	OBSERVACIONES
Tipo de capa de rodadura	Asfalto	
Número de carriles	2 por sentido	
Ancho del carril	4,5 m sentido norte/sur 4,5 m sentido sur/norte	El ancho del carril se encuentra acorde a lo establecido en la NTE INEN 004:2, con un ancho de carril mayor a 3,80, al ser una vía con alto flujo vehicular (ESTATAL).
Tipo de falla	Fisura leve	En el tramo vial de estudio se evidencia la existencia de varias fisuras leves.
Barreras de contención		
Cuneta	Hormigón	Varias de las cunetas en el tramo se encuentran con residuos y agua.
Iluminación	Existe iluminación	
Drenaje	Si	
SEÑALIZACIÓN HORIZONTAL		
Línea de separación de carril	No	
Línea de borde de calzada	Si	La línea de borde de calzada se visualiza perfectamente en la calzada por ello se considera que se encuentra en buen estado.

Línea de separación de flujos opuestos	Si	Dicha señal horizontal se considera que está en buen estado por su aspecto general tanto de color y tamaño.
Línea de prohibición de estacionamiento	No	
Línea de PARE	No	
Línea de PARE en cruce cebra	No	
Línea zig-zag en paso cebra	No	
Resalto	No

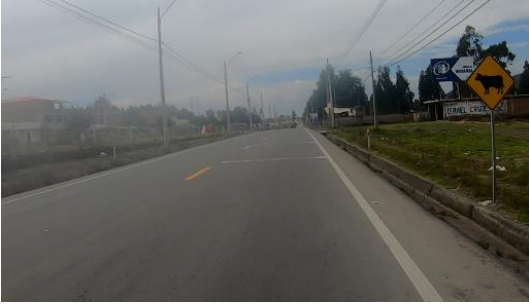
Tabla 15-4: Estado actual tramo 15

CARACTERÍSTICAS GENERALES DE LA VÍA		
ELEMENTOS ANALIZADOS	DESCRIPCIÓN	OBSERVACIONES
Tipo de capa de rodadura	Asfalto	
Número de carriles	2 por sentido	
Ancho del carril	4,5 m sentido norte/sur 4,5 m sentido sur/norte	El ancho del carril se encuentra acorde a lo establecido en la NTE INEN 004:2, con un ancho de carril mayor a 3,80, al ser una vía con alto flujo vehicular (ESTATAL).
Tipo de falla	No existe la presencia de algún tipo de falla	
Barreras de contención		
Cuneta	Hormigón	
Iluminación	Existe iluminación	
Drenaje	Si	
SEÑALIZACIÓN HORIZONTAL		
Línea de separación de carril	Si	La línea de separación de carril existente en el tramo se evidencia correctamente en la vía por ende está en buen estado.
Línea de borde de calzada	Si	La señal se considera en buen estado debido a que se visualiza su color y tamaño adecuadamente.

Línea de separación de flujos opuestos	No	
Línea de prohibición de estacionamiento	No	
Línea de PARE	No	
Línea de PARE en cruce cebra	Si	
Línea zig-zag en paso cebra	No	
Resalto	Si	
Tachas o resaltadores	No

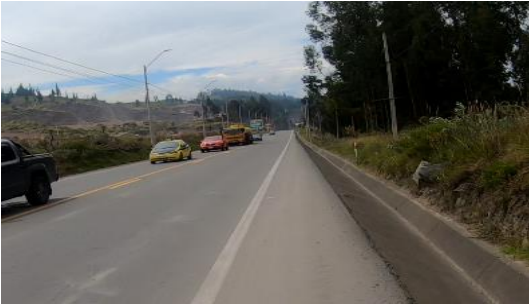
Tabla 16-4: Estado actual tramo 16

CARACTERISTICAS GENERALES DE LA VÍA		
ELEMENTOS ANALIZADOS	DESCRIPCIÓN	OBSERVACIONES
Tipo de capa de rodadura	Asfalto	
Número de carriles	2 por sentido	
Ancho del carril	4,6 m sentido norte/sur 4,6 m sentido sur/norte	El ancho del carril se encuentra acorde a lo establecido en la NTE INEN 004:2, con un ancho de carril mayor a 3,80, al ser una vía con alto flujo vehicular (ESTATAL).
Tipo de falla	No se evidencia ninguna falla	
Barreras de contención		
Cuneta	Hormigón	
Iluminación	Existe iluminación	
Drenaje	Si	
SEÑALIZACIÓN HORIZONTAL		
Línea de separación de carril	No	
Línea de borde de calzada	Si	La línea de borde de calzada se encuentra en buen estado debido a que se puede visualizar fácilmente.
Línea de separación de flujos opuestos	Si	En buen estado se encuentra dicha línea pues su color y tamaño se visualiza acordemente.

Línea de prohibición de estacionamiento	No	
Línea de PARE	No	
Línea de PARE en cruce cebra	No	
Línea zig-zag en paso cebra	No	
Resalto	Si	
Tachas o resaltadores	No	
Parada de BUS	No

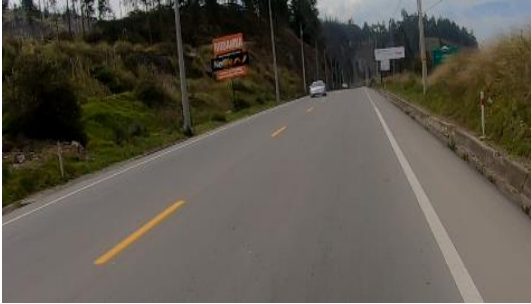
Tabla 17-4: Estado actual tramo 17

CARACTERÍSTICAS GENERALES DE LA VÍA		
ELEMENTOS ANALIZADOS	DESCRIPCIÓN	OBSERVACIONES
Tipo de capa de rodadura	Asfalto	
Número de carriles	2 por sentido	
Ancho del carril	4,6 m sentido norte/sur 4,6 m sentido sur/norte	El ancho del carril se encuentra acorde a lo establecido en la NTE INEN 004:2, con un ancho de carril mayor a 3,80, al ser una vía con alto flujo vehicular (ESTATAL).
Tipo de falla	No se evidencia falla alguna en el tramo	
Barreras de contención		
Cuneta	Hormigón	
Iluminación	Existe iluminación	
Drenaje	Si	
SEÑALIZACIÓN HORIZONTAL		
Línea de separación de carril	No	
Línea de borde de calzada	Si	La señal horizontal respectiva se encuentra en buen estado pues se visualizada adecuadamente en la calzada.
Línea de separación de flujos opuestos	Si	Esta línea se observa perfectamente en la vía por ese motivo se considera que su estado es bueno en lo que compete a su color y forma.

Línea de prohibición de estacionamiento	No	
Línea de PARE	No	
Línea de PARE en cruce cebra	No	
Línea zig-zag en paso cebra	No	
Resalto	No

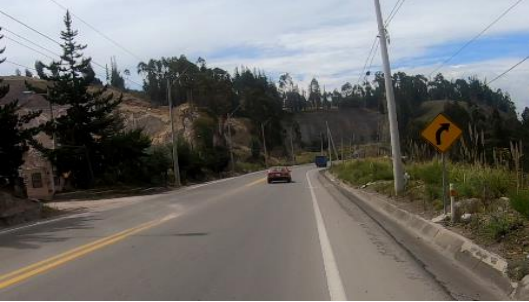
Tabla 18-4: Estado actual tramo 18

CARACTERÍSTICAS GENERALES DE LA VÍA		
ELEMENTOS ANALIZADOS	DESCRIPCIÓN	OBSERVACIONES
Tipo de capa de rodadura	Asfalto	
Número de carriles	2 por sentido	
Ancho del carril	4,5 m sentido norte/sur 4,5 m sentido sur/norte	El ancho del carril se encuentra acorde a lo establecido en la NTE INEN 004:2, con un ancho de carril mayor a 3,80, al ser una vía con alto flujo vehicular (ESTATAL).
Tipo de falla	Grieta piel de cocodrilo	Existen grietas piel de cocodrilo de media severidad desde la abscisa 17+340 hasta la 17+420.
Barreras de contención		
Cuneta	Hormigón	
Iluminación	Existe iluminación	
Drenaje	Si	
SEÑALIZACIÓN HORIZONTAL		
Línea de separación de carril	No	
Línea de borde de calzada	Si	Esta señal horizontal se visualiza adecuadamente sobre la vía por ello se considera que está en buen estado.

Línea de separación de flujos opuestos	Si	La línea de separación de flujos opuestos se visualiza tanto en color como forma por eso su estado es bueno.
Línea de prohibición de estacionamiento	No	
Línea de PARE	No	
Línea de PARE en cruce cebra	No	
Línea zig-zag en paso cebra	No	
Resalto	No	
Tachas o resaltadores	No

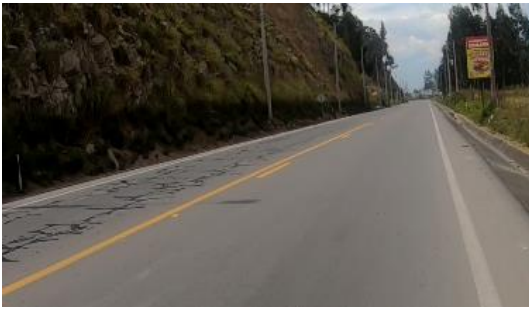
Tabla 19-4: Estado actual tramo 19

CARACTERÍSTICAS GENERALES DE LA VÍA		
ELEMENTOS ANALIZADOS	DESCRIPCIÓN	OBSERVACIONES
Tipo de capa de rodadura	Asfalto	
Número de carriles	2 por sentido	
Ancho del carril	4,6 m sentido norte/sur 4,6 m sentido sur/norte	El ancho del carril se encuentra acorde a lo establecido en la NTE INEN 004:2, con un ancho de carril mayor a 3,80, al ser una vía con alto flujo vehicular (ESTATAL).
Tipo de falla	Grieta piel de cocodrilo Fisura leve	Desde la abscisa 18+550 hasta la 18+800 existen grietas piel de cocodrilo de media severidad (ligeramente descascaradas). Además, en todo el tramo existen fisuras leves en la calzada.
Barreras de contención		
Cuneta	Hormigón	Las cunetas en ciertos puntos del tramo de estudio poseen residuos.
Iluminación	Existe iluminación

Drenaje	No	
SEÑALIZACIÓN HORIZONTAL		
Línea de separación de carril	No	
Línea de borde de calzada	Si	En buen estado se encuentra la línea de borde de calzada pues se evidencia su color y forma respectivamente.
Línea de separación de flujos opuestos	Si	Dicha señal horizontal se encuentra en buen estado debido a que se visualiza correctamente sobre la vía.
Línea de prohibición de estacionamiento	No	
Línea de PARE	No

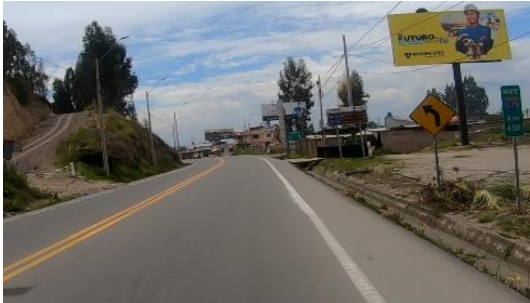
Tabla 20-4: Estado actual tramo 20

CARACTERÍSTICAS GENERALES DE LA VÍA		
ELEMENTOS ANALIZADOS	DESCRIPCIÓN	OBSERVACIONES
Tipo de capa de rodadura	Asfalto	
Número de carriles	2 por sentido	
Ancho del carril	4,7 m sentido norte/sur 4,7 m sentido sur/norte	El ancho del carril se encuentra acorde a lo establecido en la NTE INEN 004:2, con un ancho de carril mayor a 3,80, al ser una vía con alto flujo vehicular (ESTATAL).
Tipo de falla	Grieta piel de cocodrilo	Existen grietas piel de cocodrilo de media severidad en la abscisa 19+200 del tramo.
Barreras de contención		
Cuneta	Hormigón	Las cunetas se encuentran con residuos en varios puntos del tramo vial.
Iluminación	Existe iluminación	
Drenaje	Si	
SEÑALIZACIÓN HORIZONTAL		
Línea de separación de carril	Si	En relación con la línea de separación de carril la misma se encuentra en buen estado pues se visualiza su color adecuadamente.

Línea de borde de calzada	Si	La línea de borde calzada se encuentra en buen estado pues se observa claramente sobre la calzada.
Línea de separación de flujos opuestos	No	
Línea de prohibición de estacionamiento	No	
Línea de PARE	No	
Línea de PARE en cruce cebra	No

En el tramo de la abscisa 19+001 – 20+000, se observa la presencia de dos carriles por sentido y una capa de rodadura de asfalto la misma que exterioriza grietas piel de cocodrilo de media severidad debido a un inadecuado mantenimiento vial, a más de ello las cunetas se encuentran con residuos en casi la mayor parte del tramo; por último, en cuanto a la señalización horizontal y vertical se evidencia su buen estado por sus óptimas condiciones.

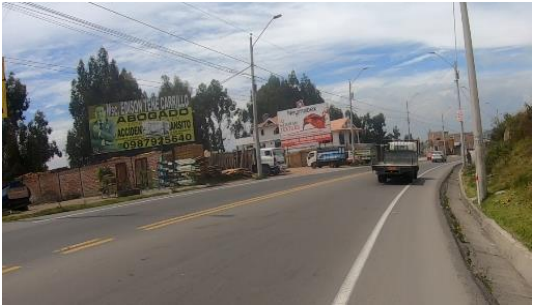
Tabla 21-4: Estado actual tramo 21

CARACTERISTICAS GENERALES DE LA VÍA		
ELEMENTOS ANALIZADOS	DESCRIPCIÓN	OBSERVACIONES
Tipo de capa de rodadura	Asfalto	
Número de carriles	2 por sentido	
Ancho del carril	4,6 m sentido norte/sur 4,6 m sentido sur/norte	El ancho del carril se encuentra acorde a lo establecido en la NTE INEN 004:2, con un ancho de carril mayor a 3,80, al ser una vía con alto flujo vehicular (ESTATAL).
Tipo de falla	No se presentan falla alguna en el tramo	
Barreras de contención		
Cuneta	Hormigón	
Iluminación	Existe iluminación	
Drenaje	No	
SEÑALIZACIÓN HORIZONTAL		
Línea de separación de carril	No	
Línea de borde de calzada	Si	El estado de la línea de borde de calzada es bueno porque se visualizada perfectamente en la vía.
Línea de separación de flujos opuestos	Si	Su estado es bueno porque se evidencia su presencia sobre la calzada por ende su color y forma.

Línea de prohibición de estacionamiento	No	
Línea de PARE	No	
Línea de PARE en cruce cebra	No	
Línea zig-zag en paso cebra	No	
Resalto	No	
Tachas o resaltadores	No	
Parada de BUS	No

En la abscisa 20+001 – 21+000 correspondiente al tramo 21, se evidencia que existe una capa de rodadura de tipo asfalto y dos carriles por sentido, a más de ello en la calzada no se presenta falla alguna; en cuanto a la señalización horizontal a pesar de su buen estado carece de la línea de separación de carril y la señalética vertical se observa en un adecuado estado de acuerdo con la normativa correspondiente.

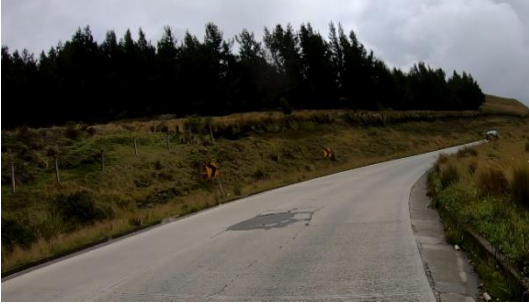
Tabla 34-4: Estado actual tramo 34

CARACTERÍSTICAS GENERALES DE LA VÍA		
ELEMENTOS ANALIZADOS	DESCRIPCIÓN	OBSERVACIONES
Tipo de capa de rodadura	Hormigón	
Número de carriles	2 por sentido	
Ancho del carril	4,5 m sentido norte/sur 4,5 m sentido sur/norte	El ancho del carril se encuentra acorde a lo establecido en la NTE INEN 004:2, con un ancho de carril mayor a 3,80, al ser una vía con alto flujo vehicular (ESTATAL).
Tipo de falla	Fisuras Grieta longitudinal y transversal	Desde el tramo 33+001 al 33+500 existen fisuras leves sobre la calzada. En la abscisa 33+620 hay una grieta longitudinal y transversal de baja severidad.
Barreras de contención	sentido norte sur sentido sur norte	Desde la abscisa 33+001 hasta la 33+500 no hay presencia de barreras. Existen barreras de contención desde la abscisa 33+5001 a la 34+00 y están en buen estado.

Cuneta	Hormigón	Las cunetas se encuentran con presencia de fisuras, exceso de residuos y maleza. Además, en el tramo 33+5001 al 34+000 la misma está cubierta de maleza.
Iluminación	No existe iluminación	
Drenaje	Si	
SEÑALIZACIÓN HORIZONTAL		
Línea de separación de carril	No	
Línea de borde de calzada	Si	Esta línea está en buen estado pues se visualiza claramente en la vía.

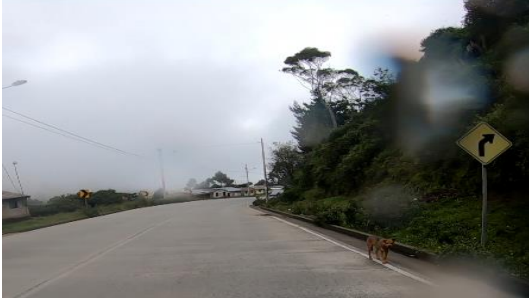
Tabla 44-4: Estado actual tramo 44

CARACTERÍSTICAS GENERALES DE LA VÍA		
ELEMENTOS ANALIZADOS	DESCRIPCIÓN	OBSERVACIONES
Tipo de capa de rodadura	Hormigón	
Número de carriles	2 por sentido	
Ancho del carril	4,53 m sentido norte/sur 4,53 m sentido sur/norte 4,6 m sentido norte/sur 4,6 m sentido sur/norte	El ancho del carril se encuentra acorde a lo establecido en la NTE INEN 004:2, con un ancho de carril mayor a 3,80, al ser una vía con alto flujo vehicular (ESTATAL). En el tramo desde la abscisa 43+001 hasta la 43+500 el ancho del carril es de 4,53 m de norte/sur y sur/norte. Desde la abscisa 43+501 a la 43+000 el ancho de carril tanto norte/sur y sur/norte es de 4,6 m.
Tipo de falla	Grieta piel de cocodrilo Grieta de contracción o bloque Fisuras	En la abscisa 43+150 hay grietas piel de cocodrilo de alta severidad. Se observa en la abscisa 43+300 hay grietas de contracción o bloque de alta severidad. Desde la abscisa 43+501 a la 44+000 existen fisuras en la vía. En el tramo 43+520 hasta el 43+600 hay fisuras leves en la calzada.

Barreras de contención		
Cuneta	Hormigón	Desde el tramo 43+001 al 43+500 las cunetas están cubiertas de maleza. En la abscisa 43+501 a la 44+000 las cunetas están cubiertas por malezas y residuos.

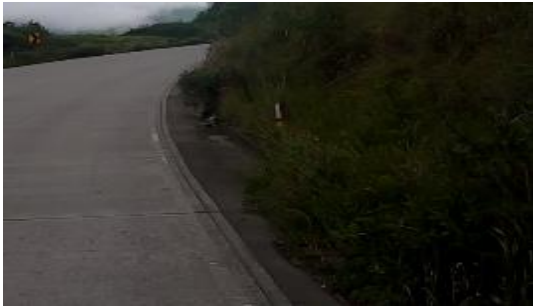
Tabla 45-4: Estado actual tramo 45

CARACTERISTICAS GENERALES DE LA VÍA		
ELEMENTOS ANALIZADOS	DESCRIPCIÓN	OBSERVACIONES
Tipo de capa de rodadura	Hormigón	
Número de carriles	2 por sentido	
Ancho del carril	4,8 m sentido norte/sur 4,8 m sentido sur/norte	El ancho del carril se encuentra acorde a lo establecido en la NTE INEN 004:2, con un ancho de carril mayor a 3,80, al ser una vía con alto flujo vehicular (ESTATAL).
Tipo de falla	Grieta bache y zanja	En la abscisa 44+050 hay una grieta bache o zanja de alta severidad. Se encuentra un deslizamiento de tierra en la abscisa 45+000.
Barreras de contención		
Cuneta	Hormigón	En la abscisa 44+320 la cuneta esta obstruida con maleza. También en la abscisa 45+000 la maleza está presente en la cuenta.
Iluminación	No existe iluminación

Drenaje	Si	
SEÑALIZACIÓN HORIZONTAL		
Línea de separación de carril	Si	La señal horizontal en cuestión se encuentra en mal estado por escaso mantenimiento.
Línea de borde de calzada	Si	La línea de borde de calzada está en malas condiciones por ende su estado no es el adecuado.

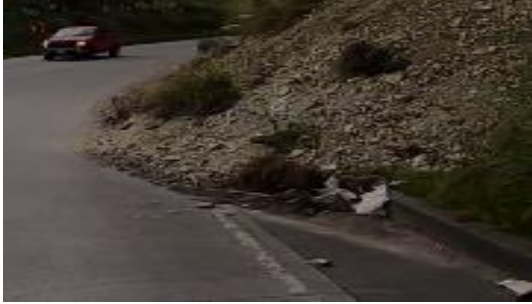
Tabla 46-4: Estado actual tramo 46

CARACTERISTICAS GENERALES DE LA VÍA		
ELEMENTOS ANALIZADOS	DESCRIPCIÓN	OBSERVACIONES
Tipo de capa de rodadura	Hormigón	
Número de carriles	2 por sentido	
Ancho del carril	4,8 m sentido norte/sur 4,8 m sentido sur/norte 4,8 m sentido norte/sur 4,6 m sentido sur/norte	El ancho del carril se encuentra acorde a lo establecido en la NTE INEN 004:2, con un ancho de carril mayor a 3,80, al ser una vía con alto flujo vehicular (ESTATAL). Desde la abscisa 45+001 hasta la 45+500 el ancho de carril tanto norte/sur como sur/norte es de 4,8 m. En la abscisa 45+501 a la 46+000 en cambio el ancho de carril norte /sur es 4,8 m y sur/norte es 4,6 m.
Tipo de falla	Grieta longitudinal y transversal Grieta contracción o bloque	En la abscisa 45+515 existe la presencia de un deslizamiento de tierra. Se observa en la abscisa 45+570 una grieta longitudinal y transversal de media severidad. Existe en la abscisa 45+725 una grieta de contracción o bloque de alta severidad. En la abscisa 45+980 sobre la calzada se visualiza que hay material pétreo.

Barreras de contención		
Cuneta	Hormigón	Se evidencia que la cuneta esta con maleza en la abscisa 45+020 del tramo.
Iluminación	No existe iluminación	
Drenaje	No	
SEÑALIZACIÓN HORIZONTAL

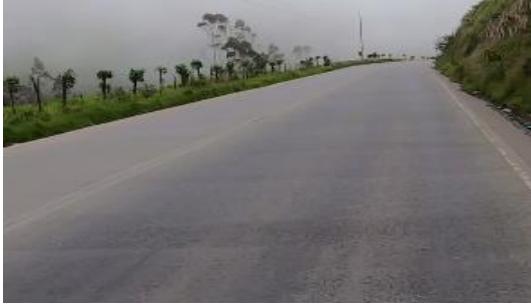
Tabla 49-4: Estado actual tramo 49

CARACTERISTICAS GENERALES DE LA VÍA		
ELEMENTOS ANALIZADOS	DESCRIPCIÓN	OBSERVACIONES
Tipo de capa de rodadura	Hormigón	
Número de carriles	2 por sentido	
Ancho del carril	4,8 m sentido norte/sur 4,75 m sentido sur/norte 4,8 m sentido norte/sur 4,8 m sentido sur/norte	El ancho del carril se encuentra acorde a lo establecido en la NTE INEN 004:2, con un ancho de carril mayor a 3,80, al ser una vía con alto flujo vehicular (ESTATAL). Desde la abscisa 48+001 a la 48+500, el ancho de carril de norte/sur es de 4,8 m y de sur/norte 4,75 m. En cambio, desde la abscisa 48+501 a la 49+000 el ancho de carril tanto de norte/sur como de sur/norte es de 4,8 m.
Tipo de falla	Grieta de borde Grieta piel de cocodrilo	En la abscisa 48+050 hay una grieta de borde de media severidad. En cambio, se observa en la abscisa 48+520 una grieta piel de cocodrilo de alta severidad.

Barreras de contención		
Cuneta	Hormigón	En la abscisa 48+100 la cuneta esta obstruida por maleza y tierra. Por otro lado, en la abscisa 48+600 la cuneta esta obstruida por maleza.
Iluminación	Existe iluminación	Desde la abscisa 48+001 hasta la 48+500 no existe iluminación. De la abscisa 48+501 a la 49+000 existe iluminación en la vía.
Drenaje	Si	Existe drenaje desde la abscisa 48+001 a la 48+500.

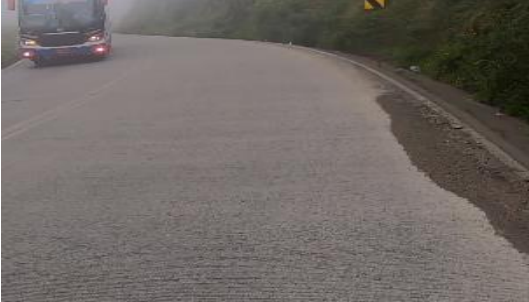
Tabla 50-4: Estado actual tramo 50

CARACTERÍSTICAS GENERALES DE LA VÍA		
ELEMENTOS ANALIZADOS	DESCRIPCIÓN	OBSERVACIONES
Tipo de capa de rodadura	Hormigón	Material pétreo en la vía
Número de carriles	2 por sentido	
Ancho del carril	4,8 m sentido norte/sur 4,8 m sentido sur/norte	El ancho del carril se encuentra acorde a lo establecido en la NTE INEN 004:2, con un ancho de carril mayor a 3,80, al ser una vía con alto flujo vehicular (ESTATAL).
Tipo de falla	Grieta longitudinal y transversal Grieta de contracción o bloque	Se observa en la abscisa 49+030 hay una grieta longitudinal de media severidad. En la abscisa 49+520 hay material pétreo en la vía. Precisamente en la abscisa 49+600 existe una grieta longitudinal y transversal de alta severidad. Se presenta en la abscisa 49+900 una grieta contracción o bloque de alta severidad.

Barreras de contención	sentido sur norte	Existe la presencia de barreras de contención en la abscisa comprendida entre 49+501 al 50+000 y su estado es adecuado.
Cuneta	Hormigón	
Iluminación	No existe iluminación	
Drenaje	Si	Se evidencia la existencia de drenaje desde la abscisa 49+001 a la 49+500. Mientras que en la abscisa 49+501 hasta la 50+000 no existe el mismo.
SEÑALIZACIÓN HORIZONTAL

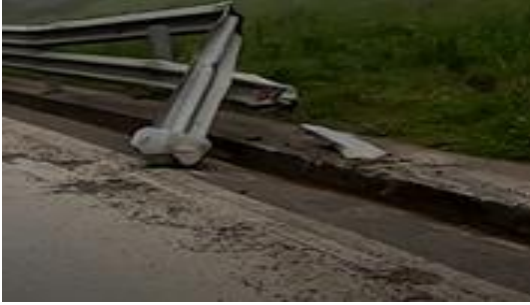
Tabla 51-4: Estado actual tramo 51

CARACTERISTICAS GENERALES DE LA VÍA		
ELEMENTOS ANALIZADOS	DESCRIPCIÓN	OBSERVACIONES
Tipo de capa de rodadura	Hormigón	
Número de carriles	2 por sentido	
Ancho del carril	4,8 m sentido norte/sur 4,8 m sentido sur/norte 4,85 m sentido norte/sur 4,85 m sentido sur/norte	El ancho del carril se encuentra acorde a lo establecido en la NTE INEN 004:2, con un ancho de carril mayor a 3,80, al ser una vía con alto flujo vehicular (ESTATAL). Desde la abscisa 50+001 hasta la 50+500 el ancho de carril tanto de norte/sur como de sur/norte es de 4,8 m respectivamente. En cambio, en la abscisa 50+501 a la 51+000 el ancho de carril norte/sur y sur/norte es de 4,85 m.
Tipo de falla	Grieta piel de cocodrilo	En la abscisa 50+095 existe una grieta piel de cocodrilo de alta severidad. Se observa que en la abscisa 50+520 hay una grieta piel de cocodrilo de alta severidad.

Barreras de contención	sentido norte sur	Se evidencia que en la abscisa 50+020 la barrera de contención está en mal estado porque debido a los accidentes existentes su estado es pésimo.
Cuneta	Hormigón	Las cunetas en la abscisa 50+450 están obstaculizadas con maleza. En la abscisa 50+850 la cuneta está obstruida por maleza.
Iluminación	No existe iluminación

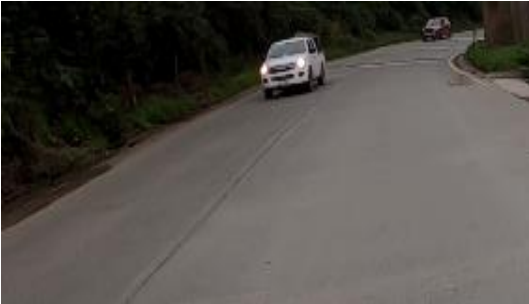
Tabla 54-4: Estado actual tramo 54

CARACTERÍSTICAS GENERALES DE LA VÍA		
ELEMENTOS ANALIZADOS	DESCRIPCIÓN	OBSERVACIONES
Tipo de capa de rodadura	Hormigón	
Número de carriles	2 por sentido	
Ancho del carril	4,85 m sentido norte/sur 4,6 m sentido sur/norte	El ancho del carril se encuentra acorde a lo establecido en la NTE INEN 004:2, con un ancho de carril mayor a 3,80, al ser una vía con alto flujo vehicular (ESTATAL).
Tipo de falla	Grieta longitudinal y transversal	En la abscisa 53+110 hay una grieta longitudinal y transversal de media severidad Se evidencia que en la abscisa 53+510 los retumbos se encuentran con señalización en mal estado.
Barreras de contención	sentido norte sur	Se observa la inexistencia de barreras de contención desde la abscisa 53+001 hasta la 53+500. Desde la abscisa 53+501 a la 54+000 existen barreras de contención.

Cuneta	Hormigón	En la abscisa 53+200 hay maleza en la cuneta.
Iluminación	No existe iluminación	
Drenaje	Si	Desde la abscisa 53+001 hasta la 53+500 no existe drenaje en este tramo. Existe drenaje en la abscisa 53+501 a la 54+000.
SEÑALIZACIÓN HORIZONTAL		
Línea de separación de carril	No	
Línea de borde de calzada	Si	La línea de borde de calzada se encuentra en estado regular debido a que

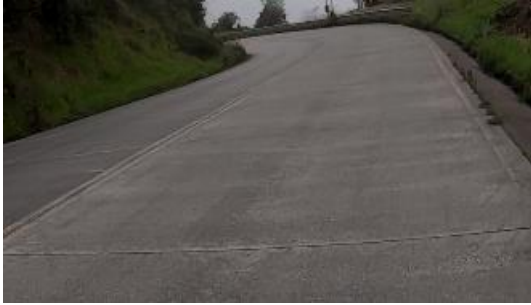
Tabla 57-4: Estado actual tramo 57

CARACTERISTICAS GENERALES DE LA VÍA		
ELEMENTOS ANALIZADOS	DESCRIPCIÓN	OBSERVACIONES
Tipo de capa de rodadura	Hormigón	
Número de carriles	2 por sentido	
Ancho del carril	4,75 m sentido norte/sur 4,75 m sentido sur/norte	El ancho del carril se encuentra acorde a lo establecido en la NTE INEN 004:2, con un ancho de carril mayor a 3,80, al ser una vía con alto flujo vehicular (ESTATAL).
Tipo de falla	Grieta de contracción o bloque Grieta tipo bache y zanja	En la abscisa 56+050 existe una grieta de contracción o bloque de alta severidad. Se observa en la abscisa 56+520 una grieta tipo bache y zanja de alta severidad.
Barreras de contención	sentido norte sur sentido sur norte sentido norte sur	Desde la abscisa 56+001 a la 56+500 se evidencian barreras de contención tanto de sentido norte sur como de sur norte. Mientras se observa que existe barreras de contención en sentido norte sur desde la abscisa 56+501 a la 57+000.

Cuneta	Hormigón	En la abscisa 56+110 se observan las cunetas con presencia de maleza. Se evidencia desde la abscisa 56+501 a la 57+000 que hay maleza en la cuneta.
Iluminación	Existe iluminación	Desde la abscisa 56+001 hasta la 56+500 carece de iluminación. Existe iluminación desde la abscisa 56+501 a la 57+000 del tramo.
Drenaje	No

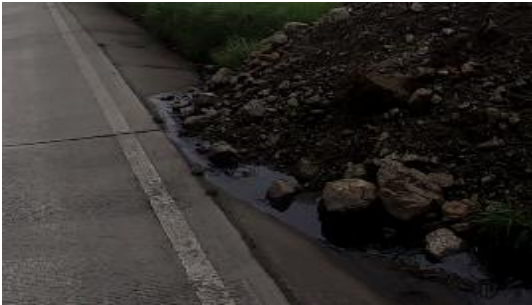
Tabla 58-4: Estado actual tramo 58

CARACTERÍSTICAS GENERALES DE LA VÍA		
ELEMENTOS ANALIZADOS	DESCRIPCIÓN	OBSERVACIONES
Tipo de capa de rodadura	Hormigón	Material pétreo en la cuneta
Número de carriles	2 por sentido	
Ancho del carril	4,80 m sentido norte/sur 4,80 m sentido sur/norte	El ancho del carril se encuentra acorde a lo establecido en la NTE INEN 004:2, con un ancho de carril mayor a 3,80, al ser una vía con alto flujo vehicular (ESTATAL).
Tipo de falla	Grieta longitudinal y transversal	Se evidencia en la abscisa 57+005 la existencia de una grieta longitudinal y transversal de media severidad. Mientras en la abscisa 57+670 de igual forma hay una grieta longitudinal y transversal de media severidad.
Barreras de contención		
Cuneta	Hormigón	Se observa que en la abscisa 57+200 hay material pétreo en la cuneta.

Iluminación	No existe iluminación	
Drenaje	No	
SEÑALIZACIÓN HORIZONTAL		
Línea de separación de carril	No	
Línea de borde de calzada	Si	Dicha señalización se considera que esta en mal estado por escaso mantenimiento de la red vial pues no se visualiza la misma.
Línea de separación de flujos opuestos	Si	El estado de la línea de separación de flujos opuestos es malo debido a que su forma y color no se identifica sobre a calzada.

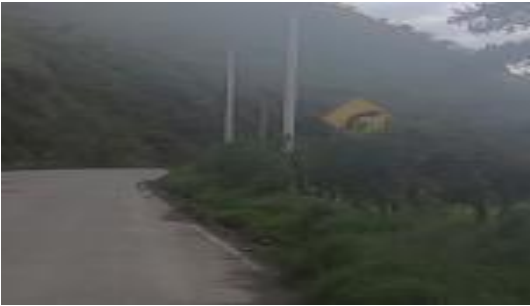
Tabla 61-4: Estado actual tramo 61

CARACTERISTICAS GENERALES DE LA VÍA		
ELEMENTOS ANALIZADOS	DESCRIPCIÓN	OBSERVACIONES
Tipo de capa de rodadura	Hormigón	
Número de carriles	2 por sentido	
Ancho del carril	4,85 m sentido norte/sur 4,85 m sentido sur/norte	El ancho del carril se encuentra acorde a lo establecido en la NTE INEN 004:2, con un ancho de carril mayor a 3,80, al ser una vía con alto flujo vehicular (ESTATAL).
Tipo de falla	Grieta bache y zanja Grieta longitudinal y transversal	En la abscisa 60+030 existe una grieta bache y zanja de media severidad. Se observa en la abscisa 60+610 una grieta tipo bache y zanja de alta severidad. Además, en la abscisa 60+860 hay una grieta longitudinal y transversal de media severidad.
Barreras de contención	sentido norte sur	
Cuneta	Hormigón	Se evidencia que en la abscisa 60+001 hasta la 60+500 las cunetas presentan exceso de maleza. Además, en la abscisa 60+540 existen residuos en la cuneta.

Iluminación	Existe iluminación	
Drenaje	No	
SEÑALIZACIÓN HORIZONTAL		
Línea de separación de carril	No	
Línea de borde de calzada	Si	El estado de la línea de borde de calzada es malo debido a que no se visualiza su color ni dimensiones.

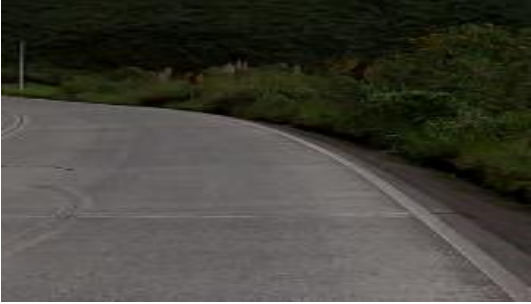
Tabla 62-4: Estado actual tramo 62

CARACTERÍSTICAS GENERALES DE LA VÍA		
ELEMENTOS ANALIZADOS	DESCRIPCIÓN	OBSERVACIONES
Tipo de capa de rodadura	Hormigón	Mientras en la abscisa 61+400 se observa la presencia de material pétreo en la vía.
Número de carriles	2 por sentido	
Ancho del carril	4,85 m sentido norte/sur 4,85 m sentido sur/norte	El ancho del carril se encuentra acorde a lo establecido en la NTE INEN 004:2, con un ancho de carril mayor a 3,80, al ser una vía con alto flujo vehicular (ESTATAL).
Tipo de falla	Grieta longitudinal y transversal Grieta bache y zanja Grieta de contracción o bloque	Se observa en la abscisa 61+020 una grieta longitudinal y transversal de media severidad. En la abscisa 61+110 se evidencia una grieta bache y zanja de media severidad. También se visualiza en la abscisa 61+200 una grieta tipo bache y zanja de alta severidad. En la abscisa 61+520 existe la presencia de material pétreo en la vía. Además, se observa en la abscisa 61+585 una grieta tipo bache y zanja de media severidad. En la abscisa 61+715 existe una grieta de contracción o bloque de alta severidad. Se presenta en la abscisa 61+800 una grieta longitudinal y transversal de baja severidad.

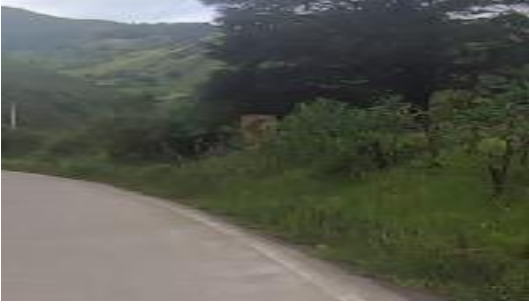
Tabla 63-4: Estado actual tramo 63

CARACTERÍSTICAS GENERALES DE LA VÍA		
ELEMENTOS ANALIZADOS	DESCRIPCIÓN	OBSERVACIONES
Tipo de capa de rodadura	Hormigón	En la abscisa 62+001 hasta la 62+020 hay material pétreo en la calzada.
Número de carriles	2 por sentido	
Ancho del carril	4,8 m sentido norte/sur 4,7 m sentido sur/norte	El ancho del carril se encuentra acorde a lo establecido en la NTE INEN 004:2, con un ancho de carril mayor a 3,80, al ser una vía con alto flujo vehicular (ESTATAL).
Tipo de falla	Grieta de contracción o bloque Grieta bache y zanja	En la abscisa 62+125 se evidencia una grieta de contracción o bloque de alta severidad. Además, en la abscisa 62+650 hay una grieta bache o zanja de alta severidad.
Barreras de contención	sentido norte sur	Existen barreras de contención en sentido norte sur desde la abscisa 62+501 a la 63+000 y se encuentran en buen estado.

Cuneta	Hormigón	Se observa en la abscisa 62+080 hay presencia de maleza en la cuneta. Desde la abscisa 62+700 hasta la 63+000 existe la presencia de maleza en la cuneta.
Iluminación	No existe iluminación	
Drenaje	No	
SEÑALIZACIÓN HORIZONTAL		
Línea de separación de carril	No	
Línea de borde de calzada		La línea de borde de calzada desde la abscisa 62+001 a la 62+500 se encuentra

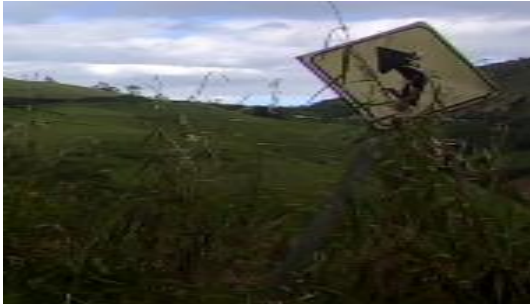
Tabla 64-4: Estado actual tramo 64

CARACTERÍSTICAS GENERALES DE LA VÍA		
ELEMENTOS ANALIZADOS	DESCRIPCIÓN	OBSERVACIONES
Tipo de capa de rodadura	Hormigón	
Número de carriles	2 por sentido	
Ancho del carril	4, 8 m sentido norte/sur 4,7 m sentido sur/norte	El ancho del carril se encuentra acorde a lo establecido en la NTE INEN 004:2, con un ancho de carril mayor a 3,80, al ser una vía con alto flujo vehicular (ESTATAL).
Tipo de falla	Grieta bache y zanja Grieta de contracción o bloque Material pétreo en la calzada	En la abscisa 63+050 existe una grieta tipo bache o zanja de alta severidad. Además, se observa en la abscisa 63+540 material pétreo en la calzada. Se evidencia en la abscisa 63+840 una grieta de contracción o bloque de alta severidad.
Barreras de contención	sentido norte sur

Cuneta	Hormigón	En la abscisa 63+200 existe presencia de maleza en las cunetas presentes en la misma.
Iluminación	Existe iluminación	Desde la abscisa 63+001 hasta la 63+500 carece de iluminación. Existe iluminación desde la abscisa 63+501 a la 64+000 de tramo en cuestión.
Drenaje	No	
SEÑALIZACIÓN HORIZONTAL		
Línea de separación de carril	No

Curva y contra curva a la izquierda	600 mm x 600 mm	Amarillo	
Curva cerrada a la izquierda	600 mm x 600 mm	Amarillo	La señalización en cuestión se encuentra en mal estado por su aspecto físico. Por ello en la abscisa 63+560 la señal esta inestable y deteriorada.

En el tramo correspondiente a la abscisa 63+001 – 64+000 se observa la presencia de una capa de rodadura tipo hormigón y dos carriles por sentido, a más de ello se evidencian sobre la vía grietas bache y zanja, grietas de contracción o bloque ambas de alta severidad y se visualiza material pétreo en la calzada, las cunetas por su parte están cubiertas de maleza y no existe iluminación en todo el tramo solo en ciertos puntos; en cuanto a la señalización horizontal se considera en mal estado por falta de mantenimiento y carece de la línea de separación de carril, por último la señalética vertical está en mal estado porque algunas señales están deterioradas, inestables y con maleza.

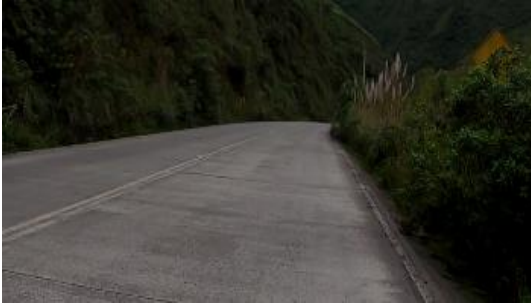
Tabla 65-4: Estado actual tramo 65

CARACTERÍSTICAS GENERALES DE LA VÍA		
ELEMENTOS ANALIZADOS	DESCRIPCIÓN	OBSERVACIONES
Tipo de capa de rodadura	Hormigón	
Número de carriles	2 por sentido	
Ancho del carril	4,8 m sentido norte/sur 4,7 m sentido sur/norte	El ancho del carril se encuentra acorde a lo establecido en la NTE INEN 004:2, con un ancho de carril mayor a 3,80, al ser una vía con alto flujo vehicular (ESTATAL).
Tipo de falla	Grieta de contracción o bloque Grieta longitudinal y transversal	En la abscisa 64+450 existe una grieta de contracción o bloque de alta severidad. Se evidencia en la abscisa 64+520 una grieta longitudinal y transversal de media severidad.
Barreras de contención	sentido norte sur	
Cuneta	Hormigón	Se observa en la abscisa 64+020 exceso de maleza en las cunetas.

Iluminación	No existe iluminación	
Drenaje	Si	No se evidencia drenaje desde la abscisa 64+001 hasta la 64+500. Se presenta drenaje en la abscisa 64+501 hasta la 65+000.
SEÑALIZACIÓN HORIZONTAL		
Línea de separación de carril	No	
Línea de borde de calzada	Si	Desde la abscisa 64+001 a la 64+500, la línea de borde de calzada se encuentra en estado regular porque esta opaca y no se delimita adecuadamente. Además, desde la abscisa 64+501 a la 65+000, se evidencia en mal estado por

El tramo 65 de la vía en cuestión consta de dos carriles por sentido y su capa de rodadura tipo hormigón, además sobre la vía se evidencian grietas de contracción o bloque, grietas longitudinal y transversal de alta y media severidad respectivamente, se observa que las cunetas están con exceso de maleza y no posee iluminación; en referencia a la señalización horizontal su estado es malo y carece de la línea de separación de carril, finalmente la señalética vertical se considera en estado regular debido a que ciertas señales están cubiertas con exceso de maleza y falta de mantenimiento.

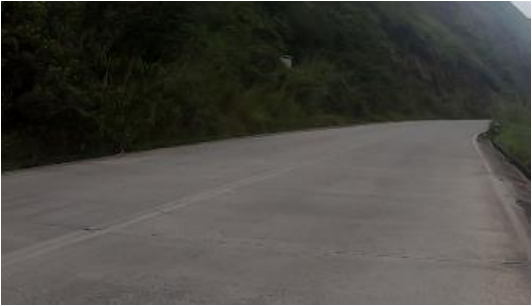
Tabla 66-4: Estado actual tramo 66

CARACTERISTICAS GENERALES DE LA VÍA		
ELEMENTOS ANALIZADOS	DESCRIPCIÓN	OBSERVACIONES
Tipo de capa de rodadura	Hormigón	
Número de carriles	2 por sentido	
Ancho del carril	4,85 m sentido norte/sur 4,7 m sentido sur/norte	El ancho del carril se encuentra acorde a lo establecido en la NTE INEN 004:2, con un ancho de carril mayor a 3,80, al ser una vía con alto flujo vehicular (ESTATAL).
Tipo de falla	Grieta piel de cocodrilo Grieta longitudinal y transversal Grieta bache y zanja	En la abscisa 65+330 existe una grieta piel de cocodrilo de alta severidad. Se observa que en la abscisa 65+430 hay una grieta longitudinal y transversal de media severidad. Se evidencia que en la abscisa 65+530 existe una grieta tipo bache y zanja muy deteriorada. En la abscisa 65+890 se evidencia una grieta longitudinal y transversal de alta severidad.

Barreras de contención	sentido norte sur	
Cuneta	Hormigón	Se observa que en la abscisa 65+410 la cuneta esta obstaculizada con maleza y material pétreo. En la abscisa 65+780 se observa que la cuneta esta con maleza y residuos.
Iluminación	Existe iluminación	Desde la abscisa 65+001 hasta la 65+500 el tramo carece de iluminación. Acorde a la iluminación existe desde la abscisa 65+501 a la 66+00.
Drenaje	Si

En la abscisa 65+001 – 66+000 se evidencia dos carriles por sentido y una capa de rodadura tipo asfalto la misma que presentan grietas piel de cocodrilo de alta severidad, grietas longitudinal y transversal de media y alta severidad y grietas bache y zanja muy deterioradas, además se observan las cunetas obstaculizadas con maleza y material pétreo, existe iluminación en ciertos puntos del tramo; en relación a la señalización horizontal se considera en mal estado y no posee la línea de separación de carril, finalmente la señalética vertical se encuentra en estado regular porque ciertas señales están obstaculizadas con maleza y eso provoca falta de visibilidad.

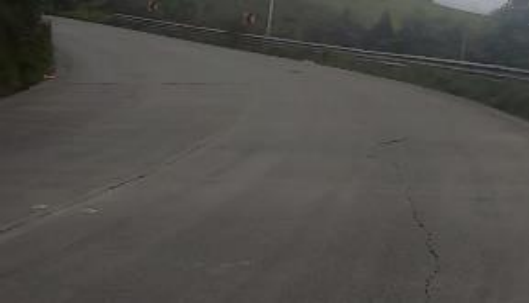
Tabla 67-4: Estado actual tramo 67

CARACTERISTICAS GENERALES DE LA VÍA		
ELEMENTOS ANALIZADOS	DESCRIPCIÓN	OBSERVACIONES
Tipo de capa de rodadura	Hormigón	
Número de carriles	2 por sentido	
Ancho del carril	4,85 m sentido norte/sur 4,7 m sentido sur/norte	El ancho del carril se encuentra acorde a lo establecido en la NTE INEN 004:2, con un ancho de carril mayor a 3,80, al ser una vía con alto flujo vehicular (ESTATAL).
Tipo de falla	Grieta longitudinal y transversal Grieta de contracción o bloque	Se observa en la abscisa 66+170 una grieta longitudinal y transversal de media severidad. Además, en la abscisa 66+710 existe una grieta de contracción o bloque de media severidad. En la abscisa 66+890 hay una grieta longitudinal y transversal
Barreras de contención	sentido norte sur	Las barreras de contención existen desde la abscisa 66+001 a la 66+500 y se encuentran en buen estado pues su aspecto es óptimo.

Cuneta	Hormigón	Las cunetas se encuentran con exceso de maleza desde la abscisa 66+100 hasta la 66+140 del tramo es cuestión. Además, en la abscisa 66+720 las cunetas se presentan con exceso de maleza.
Iluminación	Existe iluminación	
Drenaje	Si	El tramo carece de drenaje desde la abscisa 66+001 hasta la 66+500.

En el tramo 67 de la vía respectiva se evidencia que consta de dos carriles por sentido y su capa de rodadura tipo hormigón, además se observa que en la calzada se presentan grietas longitudinal y transversal y grietas de contracción o bloque ambas de media severidad; con respecto a la señalización horizontal su estado es pésimo y no cuenta con la línea de separación de carril, finalmente el estado de la señalética vertical se considera malo porque algunas señales están inestables y sin mantenimiento adecuado de la red vial.

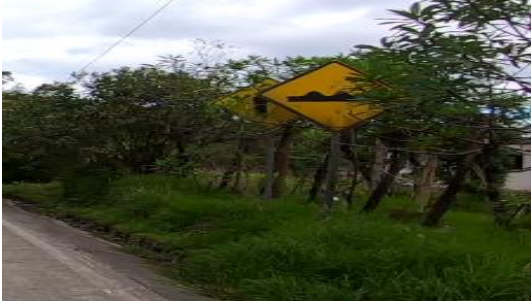
Tabla 68-4: Estado actual tramo 68

CARACTERÍSTICAS GENERALES DE LA VÍA		
ELEMENTOS ANALIZADOS	DESCRIPCIÓN	OBSERVACIONES
Tipo de capa de rodadura	Hormigón	
Número de carriles	2 por sentido	
Ancho del carril	4,85 m sentido norte/sur 4,7 m sentido sur/norte	El ancho del carril se encuentra acorde a lo establecido en la NTE INEN 004:2, con un ancho de carril mayor a 3,80, al ser una vía con alto flujo vehicular (ESTATAL).
Tipo de falla	Grieta piel de cocodrilo Grieta de contracción o bloque	En la abscisa 67+200 existe una grieta piel de cocodrilo de baja severidad. Mientras la abscisa 67+520 presenta una grieta de contracción o bloque de alta severidad. Además, en la abscisa 67+580 la señalización de retumbos se encuentra en mal estado.
Barreras de contención		
Cuneta	Hormigón	Existe un exceso de residuos y maleza en la cuneta específicamente en la abscisa 67+100. En la abscisa 67+600 hasta la 69+000 la cuneta se encuentra con exceso de maleza.

Iluminación	Existe iluminación	
Drenaje	Si	
SEÑALIZACIÓN HORIZONTAL		
Línea de separación de carril	No	
Línea de borde de calzada	Si	La línea de borde de calzada no se visualiza sobre la calzada por ende se encuentran en mal estado.

En el tramo correspondiente a la abscisa 67+001 – 68+000 se observa que consta de dos carriles por sentido y su capa de rodadura tipo hormigón la cual presenta grietas piel de cocodrilo de baja severidad, grietas de contracción o bloque de alta severidad y la señalización de los retumbos se encuentra en mal estado, además las cunetas se encuentran con exceso de maleza; en cuanto a la señalización horizontal se evidencia que está en mal estado por la falta de mantenimiento y no consta de la línea de separación de carril, finalmente en relación al estado de la señalética vertical se encuentra en estado regular y en ciertos puntos cuentan con un exceso de señales con falta de mantenimiento.

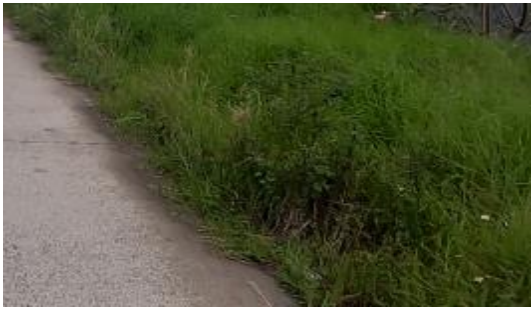
Tabla 69-4: Estado actual tramo 69

CARACTERISTICAS GENERALES DE LA VÍA		
ELEMENTOS ANALIZADOS	DESCRIPCIÓN	OBSERVACIONES
Tipo de capa de rodadura	Hormigón	
Número de carriles	2 por sentido	
Ancho del carril	4,8 m sentido norte/sur 4,7 m sentido sur/norte	El ancho del carril se encuentra acorde a lo establecido en la NTE INEN 004:2, con un ancho de carril mayor a 3,80, al ser una vía con alto flujo vehicular (ESTATAL).
Tipo de falla	Grieta longitudinal y transversal Grieta de contracción o bloque Grieta piel de cocodrilo	En la abscisa 68+020 existe una grieta longitudinal y transversal de media severidad. Se observa que en la abscisa 68+100 hay una grieta tipo bloque de media severidad. Se evidencia que en la abscisa 68+550 existe una grieta piel de cocodrilo de alta severidad. La abscisa 68+551 presenta una grieta de contracción o bloque de alta severidad.

Barreras de contención	sentido norte sur	Desde la abscisa 68+001 hasta la 68+500 el tramo carece de barreras de contención. Existen barreras de contención desde la abscisa 68+501 a la 69+000 del tramo.
Cuneta	Hormigón	En la abscisa 68+080 las cunetas se encuentran con presencia de maleza.
Iluminación	Existe iluminación	
Drenaje	Si	Existe drenaje desde la abscisa 68+001 hasta la 68+500.

El tramo comprendido de la abscisa 68+001 – 69+000 cuenta con dos carriles por sentido y una capa de rodadura de hormigón, además sobre la calzada se evidencian grietas longitudinal y transversal de media severidad, grietas de contracción o bloque de media y alta severidad y grietas piel de cocodrilo de alta severidad, además las cunetas se encuentran con presencia de maleza; en relación a la señalización horizontal se considera en malas condiciones por falta de mantenimiento de la red vial, finalmente las señales verticales del tramo se encuentran en mal estado por la falta de cuidado de las mismas.

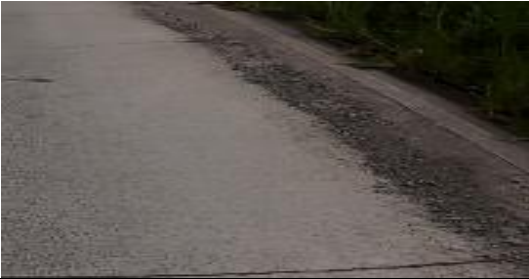
Tabla 70-4: Estado actual tramo 70

CARACTERISTICAS GENERALES DE LA VÍA		
ELEMENTOS ANALIZADOS	DESCRIPCIÓN	OBSERVACIONES
Tipo de capa de rodadura	Hormigón	Abscisa 69+500 se presenta material pétreo en la calzada.
Número de carriles	2 por sentido	
Ancho del carril	4,8 m sentido norte/sur 4,7 m sentido sur/norte	El ancho del carril se encuentra acorde a lo establecido en la NTE INEN 004:2, con un ancho de carril mayor a 3,80, al ser una vía con alto flujo vehicular (ESTATAL).
Tipo de falla	Grieta longitudinal y transversal Grieta de contracción o bloque Grieta piel de cocodrilo	Se observa en la abscisa 69+100 una grieta longitudinal y transversal de baja severidad. La abscisa 69+408 presenta una grieta longitudinal y transversal de baja severidad. En la abscisa 69+460 existe una grieta piel de cocodrilo de media severidad. La abscisa 69+550 existe una grieta piel de cocodrilo de baja severidad. Se evidencia en la abscisa 69+800 una grieta de contracción o bloque de alta severidad.

Barreras de contención	sentido norte sur	Existen barreras de contención desde la abscisa 69+001 hasta la 69+500. En cambio, el tramo carece de barreras de contención desde la abscisa 69+501 hasta la 70+000.
Cuneta	Hormigón	En la abscisa 69+100 hasta la 69+500 se presenta exceso de maleza en las cunetas.

En el tramo 70 de la vía se observa dos carriles por sentido y una capa de rodadura de hormigón, además sobre la calzada se evidencia grietas longitudinal y transversal de baja severidad, grietas de contracción o bloque de alta severidad, grietas piel de cocodrilo de media severidad y presenta material pétreo sobre la calzada, en relación a las cunetas se halla exceso de maleza en ciertos puntos; en cuanto a la señalización horizontal su estado es malo debido a que no se visualiza las mismas adecuadamente y carece de la línea de separación de carril, finalmente el estado de la señalética vertical es bueno pero por el escaso mantenimiento algunas señales están sin retroreflectividad.

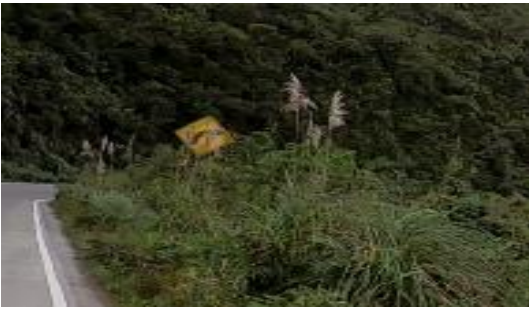
Tabla 71-4: Estado actual tramo 71

CARACTERISTICAS GENERALES DE LA VÍA		
ELEMENTOS ANALIZADOS	DESCRIPCIÓN	OBSERVACIONES
Tipo de capa de rodadura	Hormigón	En la abscisa 70+055 se evidencia material pétreo en la calzada.
Número de carriles	2 por sentido	
Ancho del carril	4,8 m sentido norte/sur 4,7 m sentido sur/norte	El ancho del carril se encuentra acorde a lo establecido en la NTE INEN 004:2, con un ancho de carril mayor a 3,80, al ser una vía con alto flujo vehicular (ESTATAL).
Tipo de falla	Grieta de contracción o bloque Grieta transversal y longitudinal Grieta piel de cocodrilo	Se observa que en la abscisa 70+112 existe una grieta de contracción o bloque de alta severidad. La abscisa 70+150 presenta un exceso de vegetación en la acera. Se observa que en la abscisa 70+155 hay una grieta longitudinal y transversal de media severidad. Se observa que en la abscisa 70+600 hay una grieta piel de cocodrilo de media severidad. También en la abscisa 70+620 del tramo se presenta una grieta de contracción o bloque de alta severidad.

Barreras de contención	sentido norte sur	
Cuneta	Hormigón	Específicamente en la abscisa 70+520 la cuneta se encuentra con exceso de maleza.
Iluminación	No existe iluminación	
Drenaje	No

La abscisa 70+001 – 71+000 cuenta con una capa de rodadura tipo hormigón y dos carriles por sentido, sobre la calzada se evidencian grietas de contracción o bloque de alta severidad, grietas transversal y longitudinal de media severidad, grietas piel de cocodrilo de media severidad y se observa material pétreo en la calzada y además se halla un exceso de vegetación en la acera, por otro lado, las cunetas se encuentran con exceso de maleza por la falta de mantenimiento de la vía y carece de iluminación; adicionalmente la señalización horizontal no tiene la línea de separación de carril y su estado es pésimo, finalmente las señales verticales se consideran en mal estado porque están cubiertas de maleza y sin retroreflectividad.

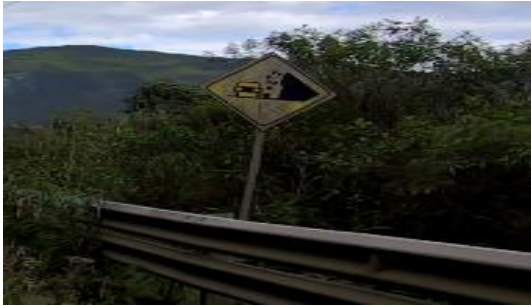
Tabla 72-4: Estado actual tramo 72

CARACTERISTICAS GENERALES DE LA VÍA		
ELEMENTOS ANALIZADOS	DESCRIPCIÓN	OBSERVACIONES
Tipo de capa de rodadura	Hormigón	Se observa en la abscisa 71+420 material pétreo en la calzada.
Número de carriles	2 por sentido	
Ancho del carril	4,8 m sentido norte/sur 4,7 m sentido sur/norte	El ancho del carril se encuentra acorde a lo establecido en la NTE INEN 004:2, con un ancho de carril mayor a 3,80, al ser una vía con alto flujo vehicular (ESTATAL).
Tipo de falla	Grieta de contracción o bloque Grieta longitudinal y transversal	Se presenta en la abscisa 71+220 una grieta de contracción o bloque de alta severidad. La abscisa 71+300 evidencia una grieta longitudinal y transversal de baja severidad. Además, en la abscisa 71+520 hay una grieta transversal y longitudinal de baja severidad.

Barreras de contención	sentido norte sur	
Cuneta	Hormigón	Las cunetas en la abscisa 71+400 están con exceso de maleza. En la abscisa 71+800 hasta la 71+900 las cunetas se encuentran con exceso de maleza.
Iluminación	No existe iluminación	
Drenaje	Si	En el tramo presente existe drenaje desde la abscisa 71+001 a la 71+500. Por otro lado, desde la abscisa 71+501 hasta la 72+000 carece de drenaje.
SEÑALIZACIÓN HORIZONTAL

En el tramo 72 se observa una capa de rodadura tipo hormigón y dos carriles por sentido, en cuanto a las fallas sobre la calzada hay grietas de contracción o bloque de alta severidad, grietas longitudinal y transversal de baja severidad y sobre la vía se encuentra material pétreo en ciertos puntos, además las cunetas en ciertos lugares están cubiertas con exceso de maleza y carece de iluminación; en relación con la señalización horizontal se considera que su estado es malo por las falencias presentes y no existe la línea de separación de carril, finalmente la señalética vertical está en malas condiciones y sin retroreflectividad.

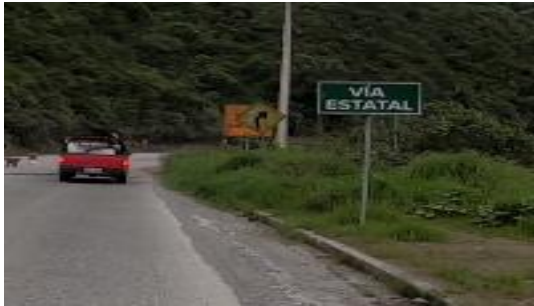
Tabla 73-4: Estado actual tramo 73

CARACTERISTICAS GENERALES DE LA VÍA		
ELEMENTOS ANALIZADOS	DESCRIPCIÓN	OBSERVACIONES
Tipo de capa de rodadura	Hormigón	Se encuentra en la abscisa 72+050 material pétreo en la calzada.
Número de carriles	2 por sentido	
Ancho del carril	4,8 m sentido norte/sur 4,7 m sentido sur/norte 3 m sentido norte/sur 3 m sentido sur/norte	El ancho del carril se encuentra acorde a lo establecido en la NTE INEN 004:2, con un ancho de carril mayor a 3,80, al ser una vía con alto flujo vehicular (ESTATAL). Desde la abscisa 72+001 hasta la 72+500 el ancho de carril sentido norte/sur es de 4,8 m y sentido sur/norte es de 4,7 m. En cambio, desde la abscisa 72+501 a la 73+000 el ancho de carril tanto de sentido norte/sur y sur/norte es de 3 m, por ello se incumple con lo establecido en la normativa INEN 004:2.

Tipo de falla	Grieta tipo bache y zanja Grieta piel de cocodrilo	En la abscisa 72+490 existe una grieta tipo bache y zanja de alta severidad. Se evidencia que en la abscisa 72+520 hay una grieta tipo bache y zanja de media severidad. Se observa que en la abscisa 72+740 hay una grieta piel de cocodrilo de baja severidad. También, se evidencia que en la abscisa 72+760 existe una grieta piel de cocodrilo de baja severidad.

El tramo de a la abscisa 72+001 – 73+000 cuenta con dos carriles por sentido y una capa de rodadura de tipo hormigón, en relación al ancho de carril en cierto trayecto no cumple con lo estipulado en la normativa, además sobre la calzada se evidencia grietas tipo bache y zanja de media y alta severidad, grietas piel de cocodrilo de baja severidad y material pétreo sobre la vía, las cunetas están cubiertas de maleza y no en todo el tramo existen las mismas, de igual forma sucede con la iluminación no está presente en todos los puntos de la vía; la señalización horizontal se visualiza en mal estado, finalmente la señalética vertical se encuentra en estado regular y sin retroreflectividad debido a la falta de mantenimiento.

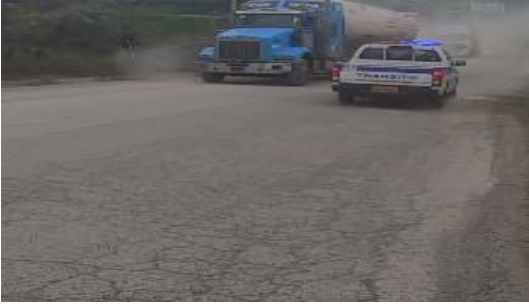
Tabla 74-4: Estado actual tramo 74

CARACTERISTICAS GENERALES DE LA VÍA		
ELEMENTOS ANALIZADOS	DESCRIPCIÓN	OBSERVACIONES
Tipo de capa de rodadura	Hormigón	Se evidencia que en la abscisa 73+030 existe material pétreo en la calzada.
Número de carriles	2 por sentido	
Ancho del carril	3 m sentido norte/sur 3 m sentido sur/norte	El ancho del carril no se encuentra acorde a lo establecido en la NTE INEN 004:2, con un ancho de carril mayor a 3,80, al ser una vía con alto flujo vehicular (ESTATAL).
Tipo de falla	Grieta piel de cocodrilo Grieta de borde	En la abscisa 73+085 hay una grieta piel de cocodrilo de media severidad. Se evidencia que en la abscisa 73+680 hay una grieta borde de alta severidad. La abscisa 73+700 presenta una grieta de borde de alta severidad. Se observa que en la abscisa 73+741 hay material pétreo en la calzada. También en la abscisa 73+810 existe una grieta piel de cocodrilo de alta severidad.

Barreras de contención	sentido norte sur sentido sur norte	Existen barreras de contención tanto sentido norte sur como sur norte desde la abscisa 73+001 a la 73+500. Mientras que desde la abscisa 73+501 a la 74+000 no existen las mismas.
Cuneta	Hormigón	Se presenta en la abscisa 73+140 que las cunetas están con maleza y exceso de residuos.
Iluminación	No existe iluminación	
Drenaje	No

En el tramo 74 se observa que cuenta con dos carriles por sentido y su capa de rodadura de tipo hormigón, el ancho de carril no cumple con la normativa, además la vía presenta grietas piel de cocodrilo de media y alta severidad, grietas de borde de alta severidad y se presenta sobre la calzada material pétreo, las cunetas se encuentran con maleza y exceso de residuos en ciertos puntos del tramo y carece de iluminación; con relación a la señalización horizontal su estado es malo y no posee la línea de separación de carril, finalmente la señalética vertical está en malas condiciones y sin retroreflectividad por un inadecuado mantenimiento.
