ESCUELA SUPERIOR POLITÉCNICA DE CHIMBORAZO
FACULTAD DE ADMINISTRACIÓN DE EMPRESAS
CARRERA GESTIÓN DEL TRANSPORTE

**“EVALUACIÓN DE LA INFRAESTRUCTURA VIAL EN EL
TRAMO RIOBAMBA-PALLATANGA Y SU INCIDENCIA EN LOS
ACCIDENTES DE TRÁNSITO, PERÍODO 2015-2020”**

Trabajo de Integración Curricular

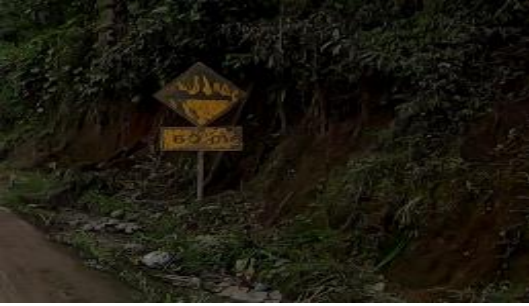
Tabla 75-4: Estado actual tramo 75

CARACTERISTICAS GENERALES DE LA VÍA		
ELEMENTOS ANALIZADOS	DESCRIPCIÓN	OBSERVACIONES
Tipo de capa de rodadura	Hormigón	Mientras en la abscisa 74+220 existe material pétreo en la calzada.
Número de carriles	2 por sentido	
Ancho del carril	3 m sentido norte/sur 3 m sentido sur/norte	El ancho del carril no se encuentra acorde a lo establecido en la NTE INEN 004:2, con un ancho de carril mayor a 3,80, al ser una vía con alto flujo vehicular (ESTATAL).
Tipo de falla	Grieta tipo bache y zanja Grieta piel de cocodrilo	Se observa que desde abscisa 74+400 hasta la 74+450 existe una grieta tipo bache y zanja de alta severidad. La abscisa 74+500 presenta una grieta piel de cocodrilo de alta y media severidad. En la abscisa 74+520 hay material pétreo en la calzada. Se evidencia en la abscisa 74+700 que existe una grieta tipo bache y zanja de alta severidad. Además, en la abscisa 74+960 hay una grieta piel de cocodrilo de baja severidad.

Barreras de contención	sentido norte sur sentido sur norte	Desde la abscisa 74+001 a la 74+500, existen barreras de contención tanto en sentido norte sur como sur norte. Mientras que en la abscisa 74+501 hasta la 75+000 carecen de las mismas.
Cuneta	Hormigón	
Iluminación	No existe iluminación

El tramo 75 consta de dos carriles por sentido y una capa de rodadura de tipo hormigón, además el ancho de carril no cumple con lo establecido en la normativa, sobre la calzada se evidencian grietas tipo bache y zanja de alta severidad, grietas piel de cocodrilo de baja, media y alta severidad, la señalización de retumbos está sin mantenimiento y en ciertos puntos del tramo hay material pétreo de la vía, no cuenta con cunetas ni tampoco iluminación; por otro lado, la señalización horizontal se encuentra en mal estado y carece de la línea de separación de carril, por último la señalética vertical de igual forma en pésimo estado y sin retroreflectividad por falta de mantenimiento vial.

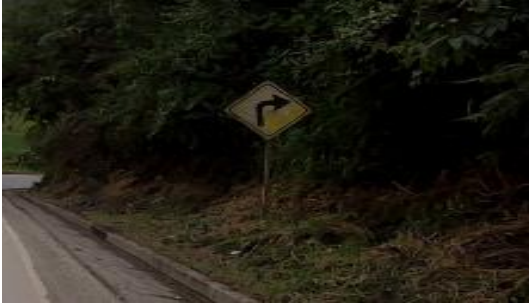
Tabla 76-4: Estado actual tramo 76

CARACTERISTICAS GENERALES DE LA VÍA		
ELEMENTOS ANALIZADOS	DESCRIPCIÓN	OBSERVACIONES
Tipo de capa de rodadura	Hormigón	Se observa que en la abscisa 75+215 hay material pétreo en la calzada.
Número de carriles	2 por sentido	
Ancho del carril	3 m sentido norte/sur 3 m sentido sur/norte 4 m sentido norte/sur 3,6 m sentido sur/norte	El ancho del carril no se encuentra acorde a lo establecido en la NTE INEN 004:2, con un ancho de carril mayor a 3,80, al ser una vía con alto flujo vehicular (ESTATAL). Desde la abscisa 75+001 hasta la 75+500 el ancho de carril es de 3 m tanto de sentido norte/sur y sur/norte. Mientras que desde la abscisa 75+501 a la 76+000 el ancho de carril de sentido norte/sur es de 4 m que cumple con la normativa y por otro lado, de sentido sur/norte de 3,6 m que sigue sin cumplir con la misma.

Tipo de falla	Grieta piel de cocodrilo Grieta tipo bache y zanja	En la abscisa 75+160 existe una grieta piel de cocodrilo de baja severidad. Se evidencia que en la abscisa 75+530 existe una grieta piel de cocodrilo de media severidad. Mientras que en la abscisa 75+540 hay una grieta tipo bache y zanja de alta severidad La abscisa 75+800 presenta una grieta piel de cocodrilo de media severidad. También en la abscisa 75+860 hay material pétreo en la calzada.

En la abscisa 75+001 – 76+000 se observa que cuenta con dos carriles por sentido y una capa de rodadura tipo hormigón, además no se cumple con el ancho de carril establecido por la normativa, sobre la calzada se evidencian grietas piel de cocodrilo de baja y media severidad, grietas tipo bache y zanja de alta severidad y material pétreo en la vía en ciertos puntos del trayecto; adicionalmente las cunetas presentan desechos en cierto trayecto, carece de iluminación; finalmente en relación a la señalización horizontal no cuenta con la línea de separación de carril y el estado de la señalización existente está en mal estado, es así que la señalética vertical de igual manera su estado es malo debido a la falta de retroreflectividad y mantenimiento respectivo.

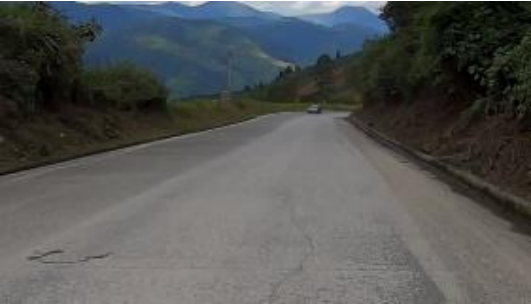
Tabla 77-4: Estado actual tramo 77

CARACTERÍSTICAS GENERALES DE LA VÍA		
ELEMENTOS ANALIZADOS	DESCRIPCIÓN	OBSERVACIONES
Tipo de capa de rodadura	Hormigón	Además, se evidencia que en la abscisa 76+120 existe material pétreo en la calzada.
Número de carriles	2 por sentido	
Ancho del carril	4 m sentido norte/sur 3,6 m sentido sur/norte	El ancho del carril sentido norte/sur se encuentra acorde a lo establecido en la NTE INEN 004:2, con un ancho de carril mayor a 3,80, al ser una vía con alto flujo vehicular (ESTATAL). Por otro lado, el ancho de carril sentido sur/norte es de 3,6 m y no cumple con lo establecido por la normativa INEN 004:2.
Tipo de falla	Grieta longitudinal y transversal	Se observa en la abscisa 76+082 una grieta longitudinal y transversal de media severidad. Se halla en la abscisa 76+670 una grieta longitudinal y transversal de baja severidad. En la abscisa 76+900 se presenta material pétreo en la calzada.

Barreras de contención	sentido sur norte	
Cuneta	Hormigón	Se encuentra en la abscisa 76+550 que las cunetas están con exceso de maleza.
Iluminación	No existe iluminación	
Drenaje	No	
SEÑALIZACIÓN HORIZONTAL		
Línea de separación de carril	No

El tramo 77 de la vía en estudio cuenta con dos carriles por sentido y su capa de rodadura es tipo hormigón, el ancho de carril de sentido sur/norte no cumple con lo establecido en la normativa, en relación con el estado de la vía presenta grietas longitudinal y transversal de baja y media severidad y existe material pétreo en la calzada, las cunetas en ciertos trayectos están con exceso de maleza y no hay iluminación; por otro lado, la señalización horizontal se considera en mal estado por las falencias presentes y carece de la línea de separación de carril, finalmente la señalética vertical se visualiza en estado regular por el exceso de maleza pues algunas señales están obstruidas por vegetación.

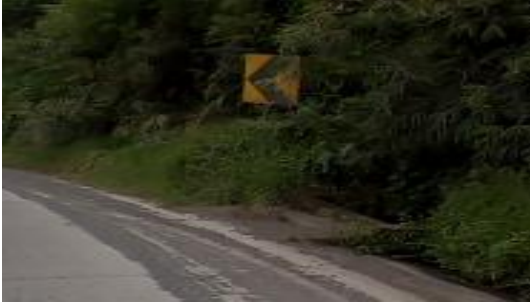
Tabla 78-4: Estado actual tramo 78

CARACTERÍSTICAS GENERALES DE LA VÍA		
ELEMENTOS ANALIZADOS	DESCRIPCIÓN	OBSERVACIONES
Tipo de capa de rodadura	Hormigón	En la abscisa 77+100 se presenta material pétreo en la calzada.
Número de carriles	2 por sentido	
Ancho del carril	4,8 m sentido norte/sur 4,6 m sentido sur/norte	El ancho del carril se encuentra acorde a lo establecido en la NTE INEN 004:2, con un ancho de carril mayor a 3,80, al ser una vía con alto flujo vehicular (ESTATAL).
Tipo de falla	Grieta longitudinal y transversal	En la abscisa 77+020 se evidencia una grieta longitudinal y transversal de media severidad. Se observa que en la abscisa 77+670 hay material pétreo en la calzada.
Barreras de contención	sentido norte sur sentido sur norte sentido norte sur	Desde la abscisa 77+001 a la 77+500 existen barreras de contención tanto en sentido norte sur como en sur norte. En cambio, existen barreras de contención en sentido norte sur desde la abscisa 77+5001 a la 78+000.

Cuneta	Hormigón	Se evidencia que en la abscisa 77+240 las cunetas se presentan con exceso de maleza. Desde la abscisa 77+501 a la 78+000 se halla exceso de maleza en las cunetas.
Iluminación	Existe iluminación	
Drenaje	No	
SEÑALIZACIÓN HORIZONTAL		
Línea de separación de carril	No

En la abscisa 77+001 – 78+000 se observa dos carriles por sentido y una capa de rodadura tipo hormigón la cual cuenta con grietas longitudinal y transversal de media severidad y presenta material pétreo en la calzada, además se evidencia que las cunetas están cubiertas con exceso de maleza en ciertos trayectos del tramo; en cuanto a la señalización horizontal su estado es inadecuado y carece de la línea de separación de carril, finalmente el estado de la señalética vertical es malo porque cierta señales están obstruidas por vegetación y sin retroreflectividad.

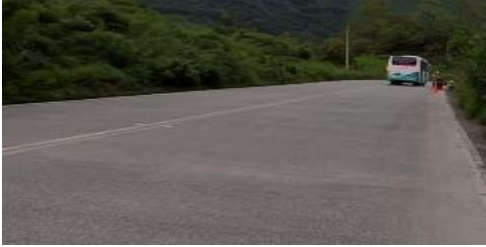
Tabla 79-4: Estado actual tramo 79

RESULTADOS DEL ESTADO ACTUAL DE LA INFRAESTRUCTURA VIAL		
Vía de estudio: E487 RIOBAMBA – PALLATANGA		
Tramo: 79		
Abscisa: 78+001 – 79+000		
Fotografía

CARACTERISTICAS GENERALES DE LA VÍA		
ELEMENTOS ANALIZADOS	DESCRIPCIÓN	OBSERVACIONES
Tipo de capa de rodadura	Hormigón	
Número de carriles	2 por sentido	
Ancho del carril	4,6 m sentido norte/sur 4,6 m sentido sur/norte	El ancho del carril se encuentra acorde a lo establecido en la NTE INEN 004:2, con un ancho de carril mayor a 3,80, al ser una vía con alto flujo vehicular (ESTATAL).
Tipo de falla	Grieta tipo bache y zanja Grieta longitudinal y transversal	Se evidencia que en la abscisa 78+100 existe una grieta tipo bache y zanja de alta severidad. En la abscisa 78+810 hay una grieta longitudinal y transversal de baja severidad.
Barreras de contención	sentido sur norte sentido norte sur	Desde la abscisa 78+001 a la 78+500 se evidencia que existen barreras de contención en sentido sur norte. En cambio, desde la abscisa 78+5001 a la 79+000 se presentan barreras de contención en sentido norte sur.

Cuneta	Hormigón	
Iluminación	Existe iluminación	
Drenaje	Si	Carece de drenaje desde la abscisa 78+001 hasta la 78+500 respectivamente en el tramo de estudio. El drenaje en el tramo existe desde la abscisa 78+5001 a la 79+000.
SEÑALIZACIÓN HORIZONTAL		
Línea de separación de carril	No

El tramo correspondiente a la abscisa 78+001 – 79+000 cuenta con dos carriles por sentido y una capa de rodadura tipo hormigón, además la calzada presenta grietas tipo bache y zanja de alta severidad y grietas longitudinal y transversal de baja severidad, no existen cunetas; en relación con la señalización horizontal se considera que su estado es malo y carece de la línea de separación de carril, finalmente la señalética vertical está en mal estado porque ciertas señales están obstruidas con maleza y sin retroreflectividad por la falta de mantenimiento de la red vial.

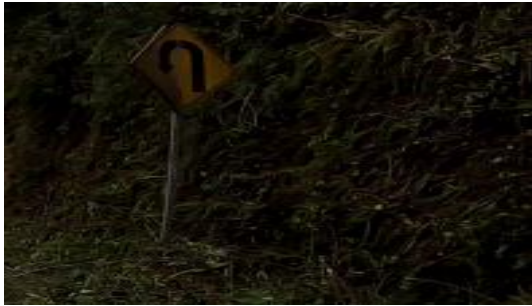
Tabla 80-4: Estado actual tramo 80

RESULTADOS DEL ESTADO ACTUAL DE LA INFRAESTRUCTURA VIAL		
Vía de estudio: E35 RIOBAMBA – PALLATANGA		
Tramo: 80		
Abscisa: 79+001 – 80+000		
Fotografía

CARACTERISTICAS GENERALES DE LA VÍA		
ELEMENTOS ANALIZADOS	DESCRIPCIÓN	OBSERVACIONES
Tipo de capa de rodadura	Hormigón	Se evidencia que en la abscisa 79+440 hay material pétreo en la calzada.
Número de carriles	2 por sentido	
Ancho del carril	4,8 m sentido norte/sur 4,8 m sentido sur/norte	El ancho del carril se encuentra acorde a lo establecido en la NTE INEN 004:2, con un ancho de carril mayor a 3,80, al ser una vía con alto flujo vehicular (ESTATAL).
Tipo de falla	Grieta longitudinal y transversal Grieta piel de cocodrilo	En la abscisa 79+360 existe una grieta longitudinal y transversal de media severidad. Se observa que en la abscisa 79+790 se presenta una grieta piel de cocodrilo de media severidad.
Barreras de contención	sentido norte sur sentido sur norte	Se presentan barreras de contención desde la abscisa 79+001 a la 79+500 sentido norte sur. Por otra parte, se observan barreras de contención sentido sur norte desde la abscisa 79+501 a la 80+000.

Cuneta	Hormigón	
Iluminación	Existe iluminación	
Drenaje	Si	El drenaje se evidencia desde la abscisa 79+001 a la 79+500 en el tramo respectivamente. Por otro lado, en la abscisa 79+501 hasta la 80+000 el ramo carece de drenaje.
SEÑALIZACIÓN HORIZONTAL		
Línea de separación de carril	No

En el tramo 80 se evidencia dos carriles por sentido y una capa de rodadura tipo hormigón, además en la vía se presenta grietas longitudinal y transversal de media severidad, grietas piel de cocodrilo de media severidad y hay material pétreo en la calzada, carece de cunetas; en cuanto a la señalización horizontal se considera en mal estado y no existe la línea de separación de carril, finalmente la señalética vertical se encuentra en mal estado por falta de mantenimiento y escasa retroreflectividad.

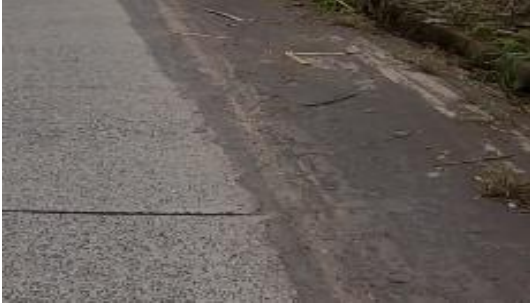
Tabla 81-4: Estado actual tramo 81

RESULTADOS DEL ESTADO ACTUAL DE LA INFRAESTRUCTURA VIAL		
Vía de estudio: E487 RIOBAMBA – PALLATANGA		
Tramo: 81		
Abscisa: 80+001 – 81+000		
Fotografía

CARACTERISTICAS GENERALES DE LA VÍA		
ELEMENTOS ANALIZADOS	DESCRIPCIÓN	OBSERVACIONES
Tipo de capa de rodadura	Hormigón	Se evidencia que en la abscisa 80+100 hay material pétreo en la calzada.
Número de carriles	2 por sentido	
Ancho del carril	4,8 m sentido norte/sur 4,8 m sentido sur/norte	El ancho del carril se encuentra acorde a lo establecido en la NTE INEN 004:2, con un ancho de carril mayor a 3,80, al ser una vía con alto flujo vehicular (ESTATAL).
Tipo de falla	Grieta longitudinal y transversal	En la abscisa 80+180 existe una grieta longitudinal y transversal de baja severidad. Se observa que en la abscisa 80+520 se presenta material pétreo en la calzada. Se halla en la abscisa 80+600 una grieta longitudinal y transversal de media severidad.

Barreras de contención	sentido norte sur	Inexiste barreras de contención desde la abscisa 80+001 hasta la 80+500 del tramo en cuestión. Se evidencian barreras de contención desde la abscisa 80+501 a la 81+000 y se encuentran en buen estado.
Cuneta	Hormigón	
Iluminación	Existe iluminación	
Drenaje	No	
SEÑALIZACIÓN HORIZONTAL		
Línea de separación de carril	No	
Línea de borde de calzada	Si	La línea de borde de calzada se encuentra en mal estado pues no se

El tramo comprendido por la abscisa 80+001 – 81+000 consta de una capa de rodadura tipo hormigón y dos carriles por sentido, además sobre la vía existen grietas longitudinal y transversal de baja y media severidad y hay material pétreo en la calzada, no cuenta con cunetas; en relación a la señalización horizontal se encuentra en malas condiciones y carece de la línea de separación de carril, finalmente la señalética vertical se considera en mal estado porque algunas señales están sin retroreflectividad esto por falta de mantenimiento de la red vial.

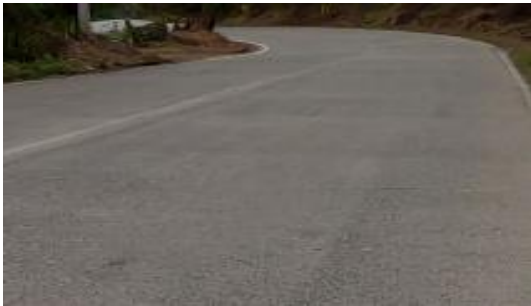
Tabla 82-4: Estado actual tramo 82

RESULTADOS DEL ESTADO ACTUAL DE LA INFRAESTRUCTURA VIAL		
Vía de estudio: E487 RIOBAMBA – PALLATANGA		
Tramo: 82		
Abscisa: 81+001 – 82+000		
Fotografía

CARACTERÍSTICAS GENERALES DE LA VÍA		
ELEMENTOS ANALIZADOS	DESCRIPCIÓN	OBSERVACIONES
Tipo de capa de rodadura	Hormigón	En la abscisa 81+520 se presenta material pétreo en la calzada.
Número de carriles	2 por sentido	
Ancho del carril	4,8 m sentido norte/sur 4,8 m sentido sur/norte	El ancho del carril se encuentra acorde a lo establecido en la NTE INEN 004:2, con un ancho de carril mayor a 3,80, al ser una vía con alto flujo vehicular (ESTATAL).
Tipo de falla	Grieta longitudinal y transversal Grieta de contracción o bloque	Se observa que en la abscisa 81+270 existe una grieta de contracción o bloque de alta severidad. Se evidencia que en la abscisa 81+540 hay una grieta longitudinal y transversal de baja severidad. La abscisa 82+740 presenta una grieta longitudinal y transversal de media severidad.

Barreras de contención	sentido norte sur	
Cuneta	Hormigón	Desde la abscisa 81+5001 hasta la 82+000 se observa que existe un exceso de maleza en las cunetas.
Iluminación	Existe iluminación	Existe iluminación desde la abscisa 81+001 hasta la 81+500 del tramo. Carece de iluminación en la abscisa 81+501 a la 82+000.
Drenaje	No	
SEÑALIZACIÓN HORIZONTAL		
Línea de separación de carril	No

En relación al tramo 82 se observa que existen dos carriles por sentido y una capa de rodadura de tipo hormigón la cual presenta grietas longitudinal y transversal de baja y media severidad, grietas de contracción o bloque de alta severidad y hay material pétreo sobre la calzada, en relación a las cunetas se visualiza un exceso de maleza en las mismas y consta de iluminación en ciertos trayectos del tramo y en otros no; en relación al estado de la señalización horizontal se considera que esta en mal estado y carece de la línea de separación de carril, finalmente la señalética vertical se encuentra en buen estado de acuerdo a su aspecto físico y las dimensiones de acuerdo a la normativa.

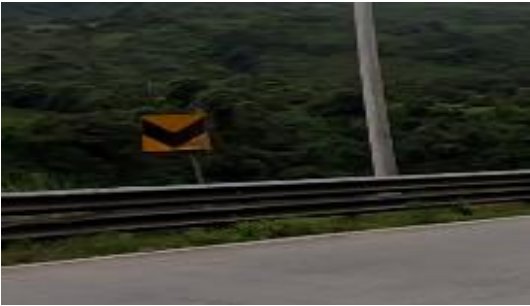
Tabla 83-4: Estado actual tramo 83

RESULTADOS DEL ESTADO ACTUAL DE LA INFRAESTRUCTURA VIAL		
Vía de estudio: E487 RIOBAMBA – PALLATANGA		
Tramo: 83		
Abscisa: 82+001 – 83+000		
Fotografía

CARACTERÍSTICAS GENERALES DE LA VÍA		
ELEMENTOS ANALIZADOS	DESCRIPCIÓN	OBSERVACIONES
Tipo de capa de rodadura	Hormigón	Se observa que en la abscisa 82+255 se presenta material pétreo en la calzada.
Número de carriles	2 por sentido	
Ancho del carril	4,8 m sentido norte/sur 4,8 m sentido sur/norte	El ancho del carril se encuentra acorde a lo establecido en la NTE INEN 004:2, con un ancho de carril mayor a 3,80, al ser una vía con alto flujo vehicular (ESTATAL).
Tipo de falla	Grieta de contracción o bloque	En la abscisa 82+100 existe una grieta de contracción o bloque de alta severidad.
Barreras de contención	sentido norte sur sentido sur norte	Desde la abscisa 82+001 a la 82+500 se presenta barreras de contención en sentido norte sur. En cambio, existe barreras de contención de sentido sur norte desde la abscisa 82+501 hasta la 83+000.

Cuneta	Hormigón	
Iluminación	Existe iluminación	
Drenaje	No	
SEÑALIZACIÓN HORIZONTAL		
Línea de separación de carril	No	
Línea de borde de calzada	Si	Dicha señalización horizontal se considera en mal estado pues al no recibir un mantenimiento continuo sus condiciones están en desperfecto.

El tramo de la abscisa 82+001 – 83+000 consta de dos carriles por sentido y una capa de rodadura de tipo hormigón, además la calzada presenta grietas de contracción o bloque de alta severidad y material pétreo en la vía, no existen cunetas en el tramo; en relación a la señalización horizontal se considera que está en mal estado y carece de la línea de separación de carril, por último, las señales verticales del tramo se encuentran sin mantenimiento y algunas inestables y con falta de retroreflectividad.

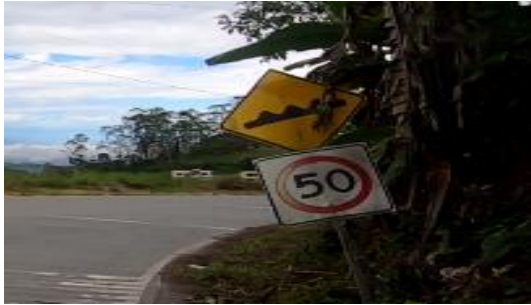
Tabla 84-4: Estado actual tramo 84

RESULTADOS DEL ESTADO ACTUAL DE LA INFRAESTRUCTURA VIAL		
Vía de estudio: E487 RIOBAMBA – PALLATANGA		
Tramo: 84		
Abscisa: 83+001 – 84+000		
Fotografía

CARACTERÍSTICAS GENERALES DE LA VÍA		
ELEMENTOS ANALIZADOS	DESCRIPCIÓN	OBSERVACIONES
Tipo de capa de rodadura	Hormigón	En la abscisa 83+260 se evidencia el material pétreo en la vía.
Número de carriles	2 por sentido	
Ancho del carril	4,8 m sentido norte/sur 4,8 m sentido sur/norte 5,10 m sentido norte/sur 5,10 m sentido sur/norte	El ancho del carril se encuentra acorde a lo establecido en la NTE INEN 004:2, con un ancho de carril mayor a 3,80, al ser una vía con alto flujo vehicular (ESTATAL). Desde la abscisa 83+001 hasta la 83+500 el ancho de carril corresponde a 4,8 m tanto en sentido norte/sur como sur/norte respectivamente. Por otro lado, desde la abscisa 83+501 a la 84+000 el ancho de carril es de 5,10 m de norte/sur y sur/norte.
Tipo de falla	Grieta longitudinal y transversal Grieta de contracción o bloque	Se observa que en la abscisa 83+911 se presenta una grieta transversal y longitudinal de media severidad. Además, se presenta en la abscisa 83+985 una grieta tipo bloque de alta severidad.

Barreras de contención	sentido sur norte	
Cuneta	Hormigón	Las cunetas están con exceso de maleza en la abscisa 83+050 del tramo específicamente.
Iluminación	Existe iluminación	
Drenaje	Si	
SEÑALIZACIÓN HORIZONTAL

El tramo 84 de la vía en estudio cuenta con dos carriles por sentido y una capa de rodadura de hormigón la cual presenta grietas longitudinal y transversal de media severidad, grietas de contracción o bloque de alta severidad y se evidencia material pétreo en la calzada, además las cunetas están con exceso de maleza en ciertos trayectos del tramo; adicionalmente la señalización horizontal se encuentra en mal estado debido a la falta de mantenimiento, finalmente el estado de la señalética vertical se considera en estado regular y algunas señales se encuentran fuera de la normativa, sin retroreflectividad y con exceso de vegetación.

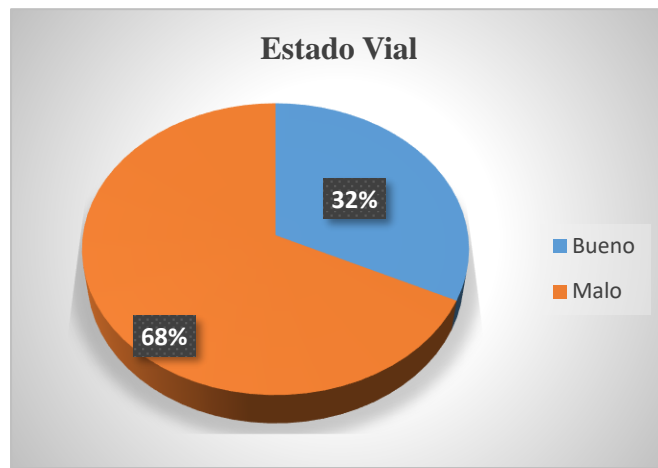
Ilustración 1-4. Estado vial

Estado de la vía		
Estado vial	Frecuencia	Porcentaje
Bueno	27	32%
Malo	57	68%
Total	84	100%

En base a la evaluación realizada en el tramo vial Riobamba – Pallatanga, el 32% de la capa de rodadura se encuentra en buen estado debido a que la primera fase de estudio no presenta falla alguna, mientras que el 68% muestra un estado malo, pues corresponde a las grietas y fisuras halladas en la segunda y tercera fase como son en su mayoría grietas tipo piel de cocodrilo, bache y zanja, longitudinal y transversal, bloque o contención y de borde de media y alta severidad respectivamente.

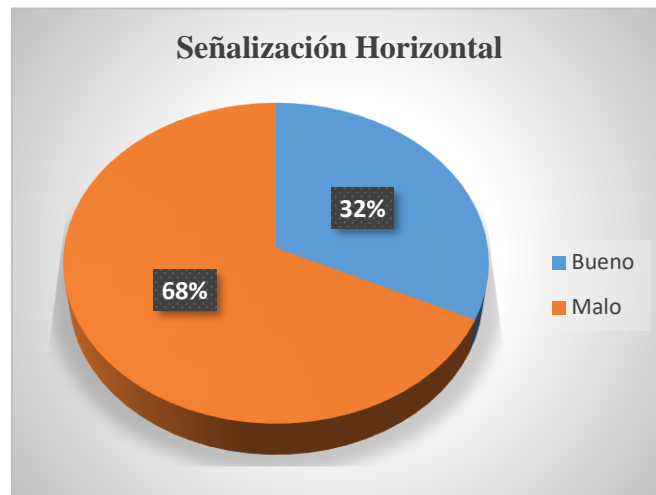
Ilustración 2-4. Señalización Horizontal

Señalización horizontal		
Estado	Frecuencia	Porcentaje
Bueno	27	32%
Malo	57	68%
Total	84	100%

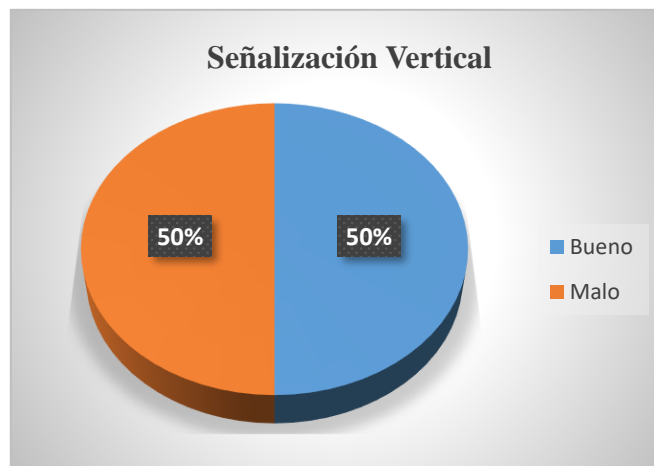
Ilustración 3-4. Señalización Vertical

Señalización vertical		
Estado	Frecuencia	Porcentaje
Bueno	50	50%
Malo	50	50%
Total	100	100%

En el tramo vial de estudio en relación con la señalización vertical (ubicación, altura, color), se pudo evidenciar que el 50% de las señales se encuentran en buen estado debido a que cumplen con los parámetros establecidos en la norma INEN 004-1, y el otro 50% en cambio se halla en mal estado porque presentan deterioro de la retroreflectividad, inestabilidad, desgaste del color, altura fuera de la normativa y están cubiertas por vegetación disminuyendo así la visibilidad de las mismas hacia los conductores y peatones que circulan por la vía
