**AUDITORÍA DE SEGURIDAD VIAL DE LA CARRETERA E30, EN
EL TRAMO BAÑOS DE AGUA SANTA – RÍO VERDE – RÍO
NEGRO (KM 72), PROVINCIA DE TUNGURAHUA.**

Trabajo de Integración Curricular

Tipo: Proyecto de Investigación

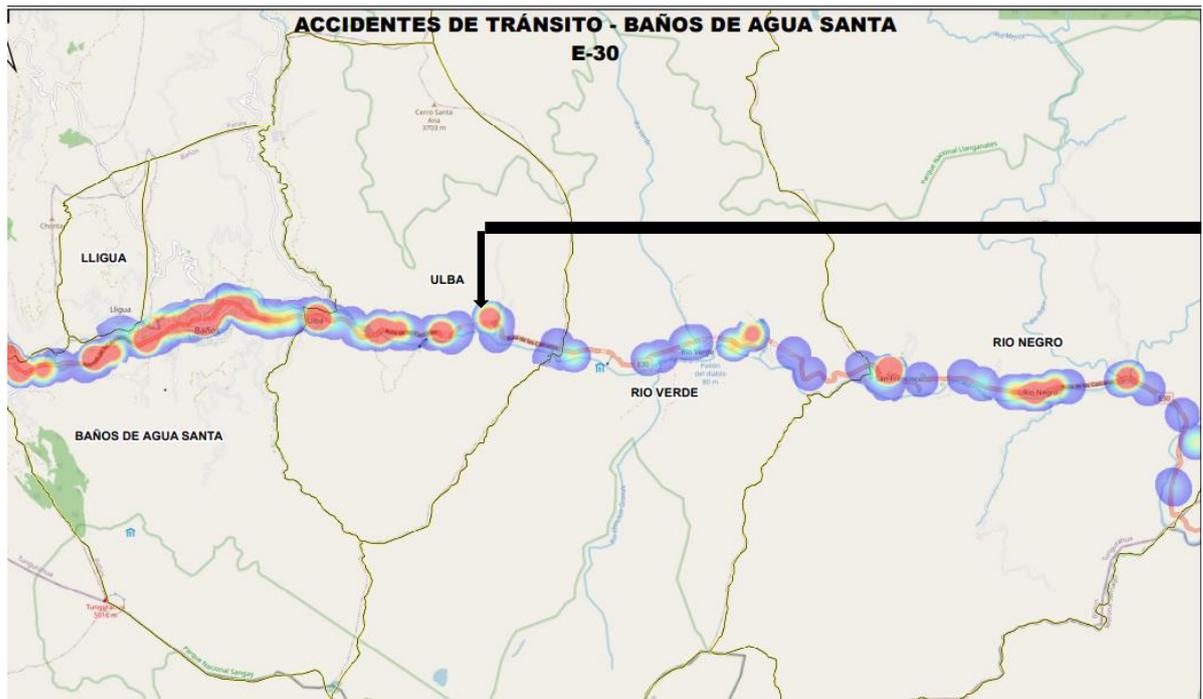
Ilustración 13-2: Puntos de accidentabilidad en la vía E30 Baños de Agua Santa – Río Negro (km72).

En la siguiente ilustración se da a conocer un mapa con los puntos negros suscitados en la vía E30 en el tramo Baños de Agua Santa – Río Verde - Rio Negro (km 72), en los cuales se encuentran 7 puntos con mayor tasa de siniestralidad.

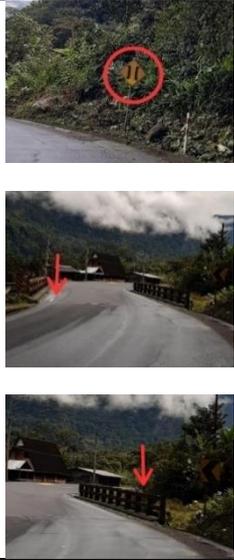
9. PUENTES		
20+950	<p>El ancho del puente si es consistente a la calzada,</p> <p>Existe señalética adecuada.</p> <p>No existe desperfectos en el puente.</p> <p>La delineación es continua, pero no es visible en su totalidad.</p> <p>Posee sistemas de contención, pero necesita mantenimiento.</p>

10. VEHÍCULOS		
20+000-25+000	En este tramo transitan todo tipo de vehículos.

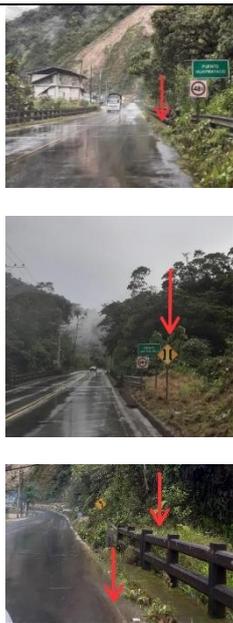
26+300		
28+500		
29+400		
10. VEHÍCULOS		
25+000-30+000	En este tramo transitan todo tipo de vehículos.

9. PUENTES		
26+000	<p>El ancho de los puentes si es consistente al de la calzada.</p> <p>En el puente 28+500 no existe señalética.</p> <p>Los puentes no tienen desperfectos en el asfalto.</p> <p>A excepción del puente 29+400, los demás no cuentan con una delineación continua.</p> <p>Si poseen sistemas de contención, pero necesitan mantenimiento.</p>

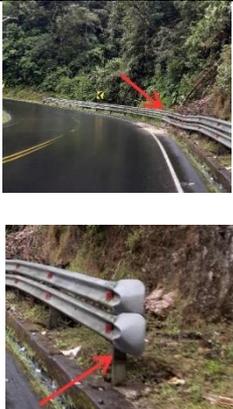
7. TÚNELES		
30+00 33+000	En este tramo no existe túneles.	
8. BARRERAS DE CONTENCIÓN		
31+900	La barrera de contención se encuentra correctamente instalada, pero necesita mantenimiento. Los inicios y terminaciones de las barreras si representan riesgo debido a que son en cola de pescado.

9. PUENTES		
30+00 33+000	En este tramo no existe puentes.	
10. VEHÍCULOS		
30+000 - 33+000	En este tramo transitan todo tipo de vehículos.
