**AUDITORÍA DE SEGURIDAD VIAL EN LA VÍA E492, EN EL
TRAMO COMPRENDIDO ENTRE LA VÍA E35 Y LA VÍA E491,
PROVINCIA DE CHIMBORAZO**

Trabajo de Integración Curricular

Tipo: Proyecto de Investigación

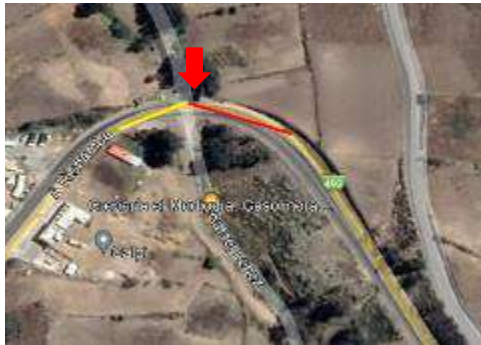
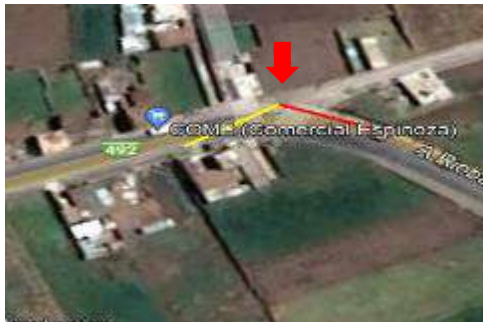
Tabla 5-4: Distancia de visibilidad de subida.

Tramo	Descripción	Figura
1+100 – 1+200		
1+300 – 1+500		
2+700 – 3+000		
4+600 - 4+700		
9+400 – 9+500		
9+900 -10+000		
10+500 – 10+534		
10+600 – 10+640		
10+800 - 10+860		
11+400 -11+500		
13+254 – 13+314	No cumple la distancia de visibilidad de subida, con respecto a la recomendada en la norma NEVI Volumen 2A.	
13+400 - 13+500		
13+600 – 13+660		
13+700 -13+760		
13+900 – 13+960		
14+000 – 14+098		
14+700 – 14+ 754		
14+800 -14+860		
14+900 – 14+960		
15+000 – 15+060		
15+900 -16+000		
16+200 – 16+300		
16+ 900 – 17+000		
17+500 – 17+600		
18+000 – 18+100		
18+130 - 18+190

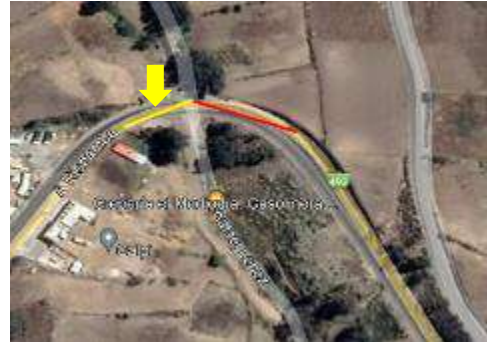
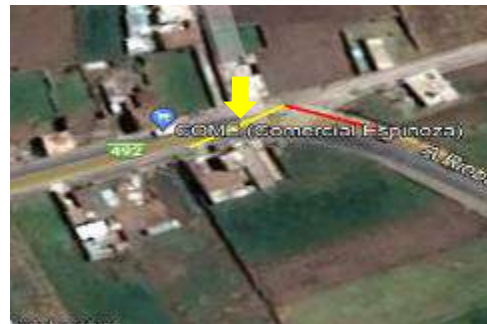
Tabla 6-4: Distancia de visibilidad de bajada

Tramo	Descripción	Figura
1+100 – 1+200		
1+300 – 1+500		
2+700 – 3+000		
4+600 - 4+700		
9+400 – 9+500		
9+900 -10+000		
10+500 – 10+534		
10+600 – 10+640		
10+800 - 10+860		
13+100 – 13+200		
13+254 – 13+314		
13+400 - 13+500	No cumple la distancia de visibilidad de bajada, con respecto a la recomendada en la norma NEVI Volumen 2A.	
13+600 – 13+660		
13+700 -13+760		
13+900 – 13+960		
14+000 – 14+098		
14+700 – 14+ 754		
14+800 -14+860		
14+900 – 14+960		
15+000 – 15+060		
15+900 -16+000		
16+200 – 16+300		
16+ 900 – 17+000		
17+500 – 17+600		
18+000 – 18+100		
18+130 - 18+190

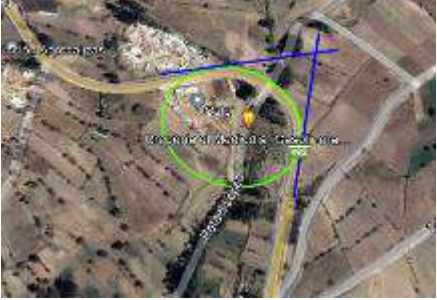
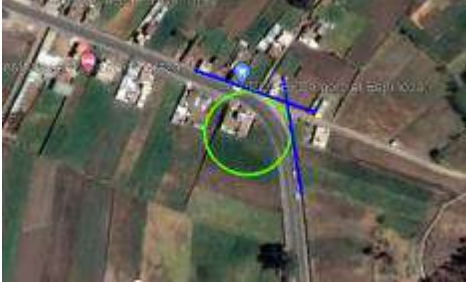
Tabla 7-4: Radio de curvatura

13+400 - 13+500	<p>No cumple el radio de curvatura con el valor mínimo recomendada en la norma NEVI Volumen 2A.</p>		
13+600 – 13+660			
13+700 -13+760			
13+900 – 13+960			
14+000 – 14+098			
14+700 – 14+ 754			
14+800 -14+860			
14+900 – 14+960			
15+000 – 15+060			
15+900 -16+000			
16+200 – 16+300			
16+ 900 – 17+000			
17+500 – 17+600			
18+000 – 18+100			
18+130 - 18+190

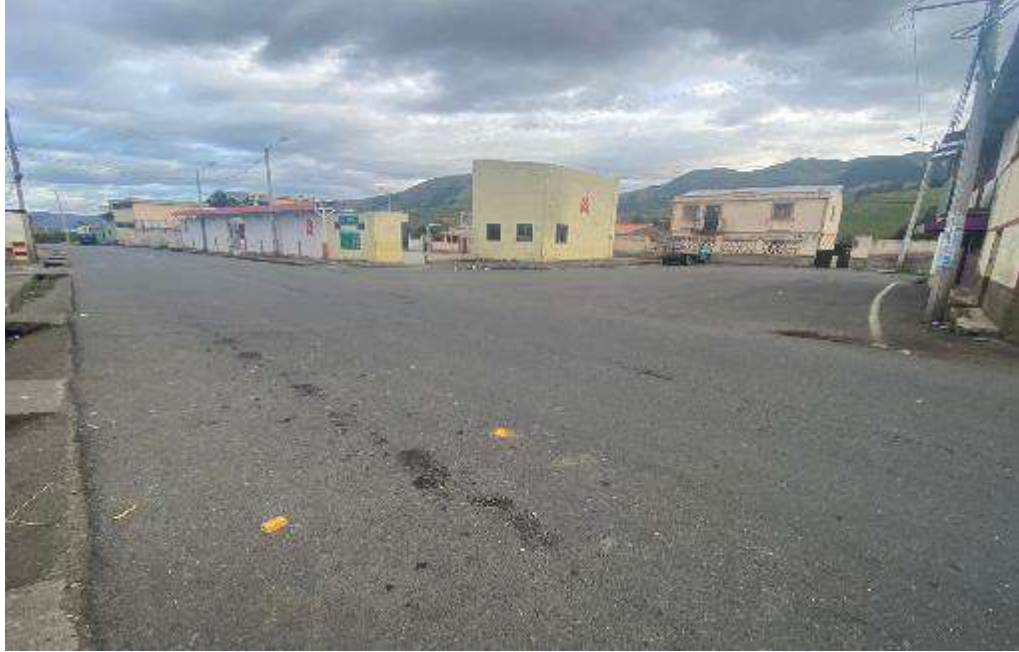
Ítem	Posee	No Posee
Señalética vertical		X
Señalética Horizontal		X
Demarcación de la separación de carril y los bordes de la vía		X
Reductores de velocidad		X
Tachas en la calzada		X
Resultado de la evaluación:	En este tramo de la vía no se evidencia la adecuada señalética vertical advirtiendo que es una zona poblada, tampoco de la desviación en la vía, en cuento a la señalética horizontal, no se encuentra demarcada la separación de carril ni los bordes de la vía, no se cuenta con un reductor de velocidad ni tachas.

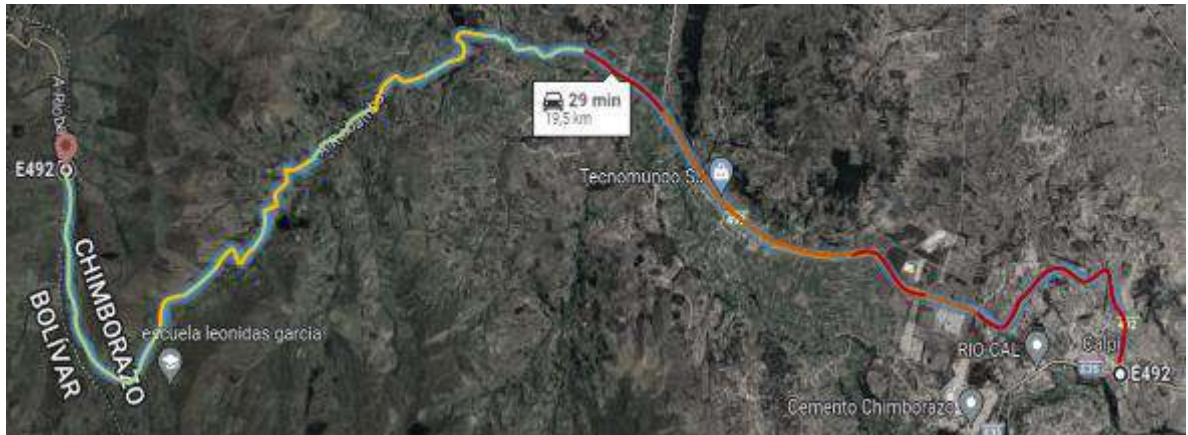
Ilustración 8-4: Estado de la infraestructura vial.

En la siguiente ilustración se colocó con colores los tramos de la vía en los que se consideró una infraestructura vial buena, regular, mala y muy mala. Tomando en cuenta todo lo antes analizado y evaluado, como por ejemplo la capa de rodadura, la señalética, el radio de curvatura, distancia de visibilidad y la iluminación.

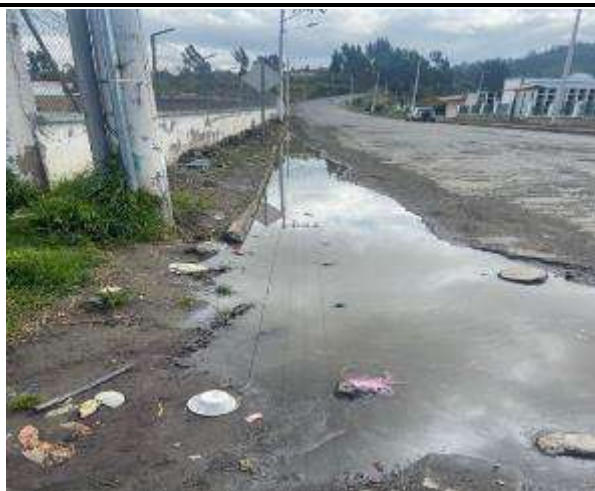
<p style="text-align: center;">Coordenadas</p> <p style="text-align: center;">LATITUD LONGITUD</p>		<p style="text-align: center;">Abscisa</p>	<p style="text-align: center;">Coordenadas</p> <p style="text-align: center;">LATITUD LONGITUD</p>		<p style="text-align: center;">Abscisa</p>	
-1,648658	-78,740315	0+020	-1,648794	-78,740237	0+000	0+200
Observación:	Existe un muro de vivienda que impide la visibilidad de la señalética preventiva de aproximación a una intersección tipo T.	Observación:	El carril derecho de la vía se encuentra llena de baches en la calzada.

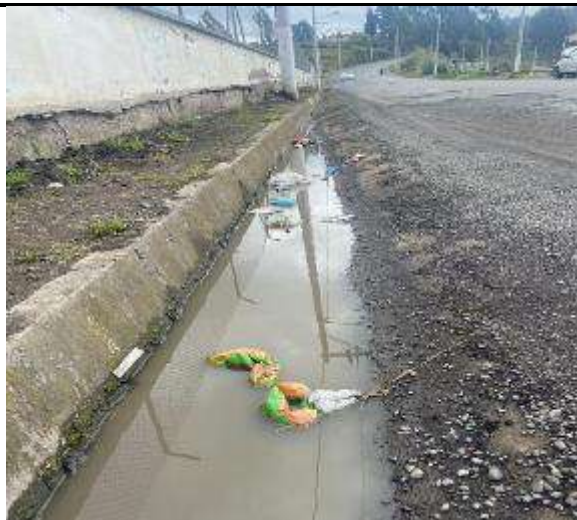
Coordenadas		Abscisa		Coordenadas		Abscisa
LATITUD	LONGITUD			LATITUD	LONGITUD	
-1,648035	-78,740309	0+110	0+148	-1,648035	-78,740309	0+110
Observación:	Existe acumulación de agua en la cuneta del lado izquierdo de la vía.			Observación:	No existe un debido mantenimiento ni limpieza en las canaletas de la vía y las rejillas se encuentran en mal estado.

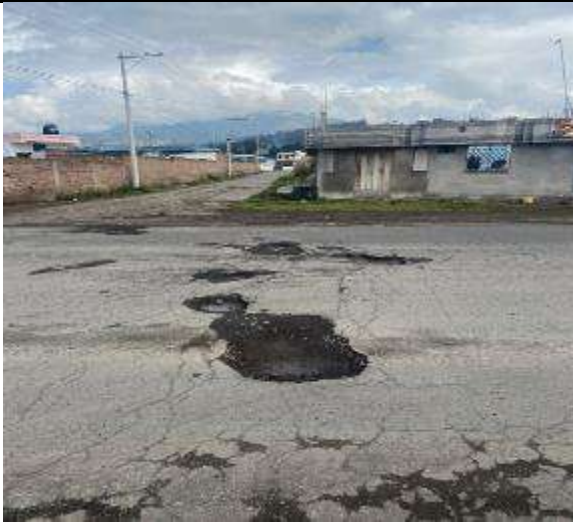
Coordenadas		Abscisa		Coordenadas		Abscisa	
LATITUD	LONGITUD			LATITUD	LONGITUD		
-1,642817	-78,740756	0+148	0+158	-1,637756	-78,740298	0+170	0+175
Observación:	Existe acumulación de agua y basura en la cuneta del lado izquierdo de la vía.			Observación:	Existen baches en donde se acumula el agua.

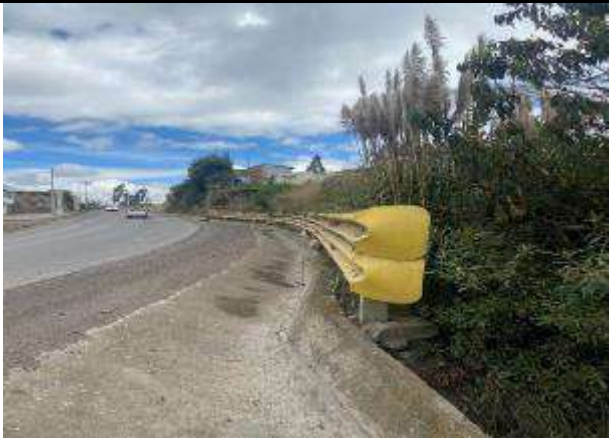
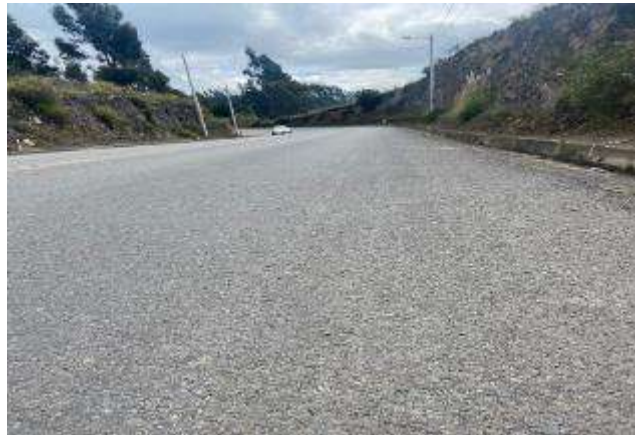
Coordenadas		Abscisa	Coordenadas		Abscisa	
LATITUD	LONGITUD		LATITUD	LONGITUD		
-1,647234	-78,740221	0+190	-1,644926	-78,739680	0+430	0+550
Observación:	En ambos sentidos de circulación, la calzada se encuentra con baches.		Observación:	No esta demarcada la separación de carriles y los bordes de la vía.

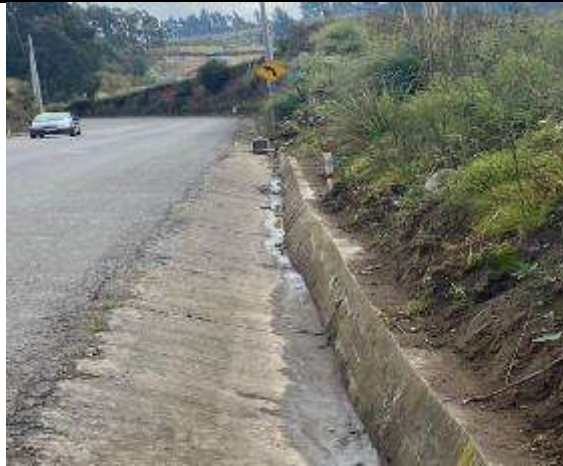
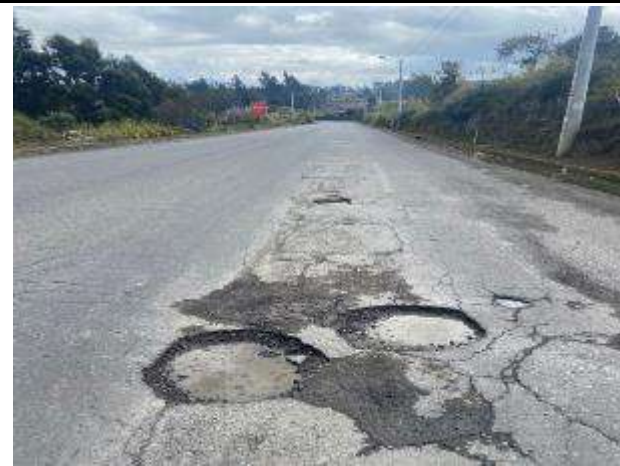
Coordenadas		Abscisa		Coordenadas		Abscisa	
LATITUD	LONGITUD			LATITUD	LONGITUD		
-1,639174	-78,742181	1+200	1+280	-1,640182	-78,741441	0+820	1+100
Observación:	La barrera de contención no cuenta con reflectores en sus bordes			Observación:	No esta demarcada la separación de carriles y los bordes de la calzada de la vía.

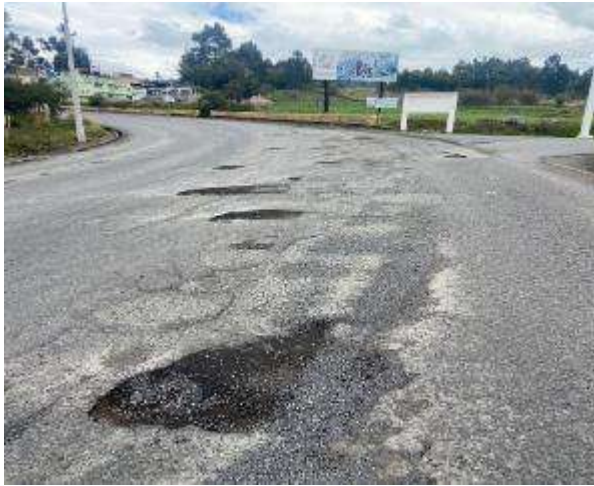
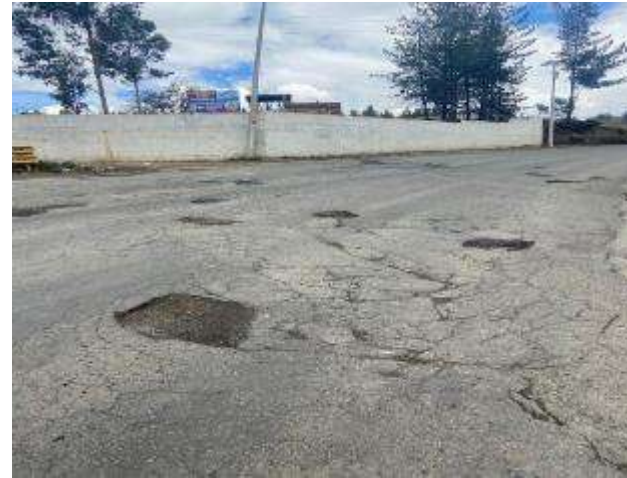
Coordenadas		Abscisa		Coordenadas		Abscisa	
LATITUD	LONGITUD			LATITUD	LONGITUD		
-1,639209	-78,741925	1+100	1+300	-1,640178	-78,744290	1+400	1+500
Observación:	Existen baches en la calzada, además no está demarcada la separación de carriles y los bordes de la calzada.			Observación:	Existen baches en la calzada, además no están demarcadas la separación de los carriles ni los bordes de la calzada.

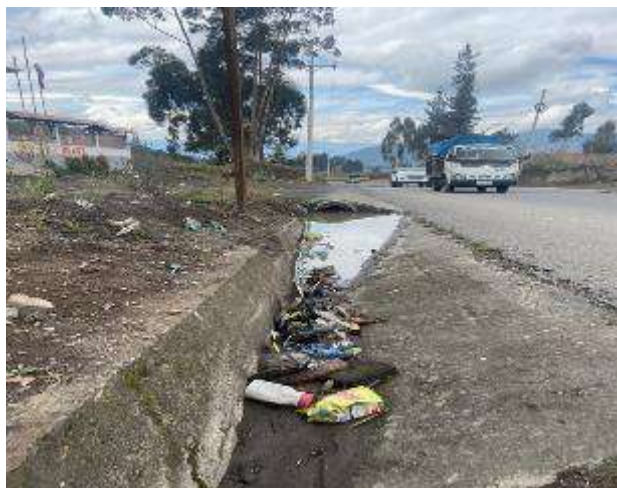
Coordenadas		Abscisa		Coordenadas		Abscisa	
LATITUD	LONGITUD			LATITUD	LONGITUD		
-1,639554	-78,745241	1+580	1+600	-1,638789	-78,746470	1+700	1+820
Observación:	Acumulación de agua y basura en la cuneta por falta de limpieza.			Observación:	Mal estado de la calzada, además no está demarcada la separación de carriles y los bordes de la calzada.

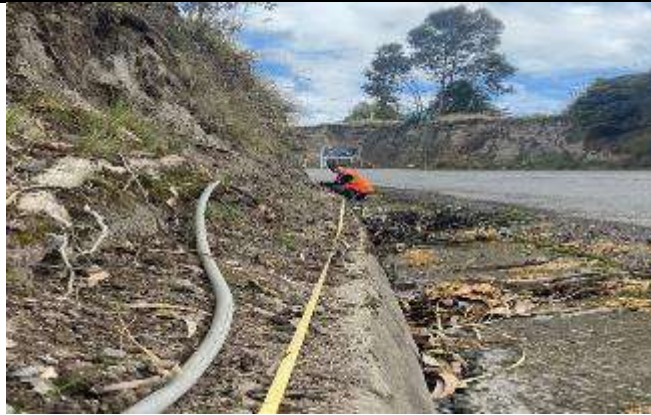
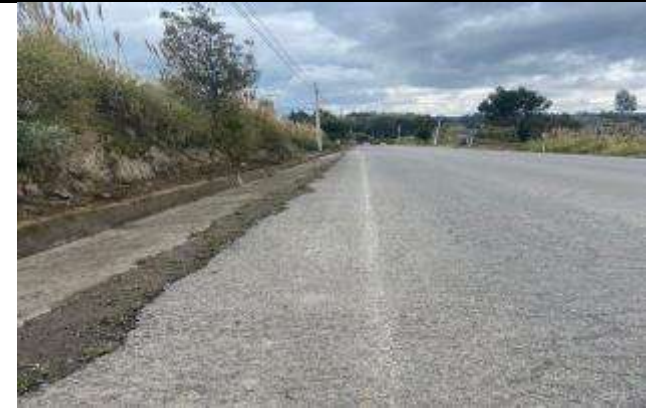
Coordenadas		Abscisa		Coordenadas		Abscisa	
LATITUD	LONGITUD			LATITUD	LONGITUD		
-1,638785	-78,746544	1+770	1+800	-1,639508	-78,748748	1+936	2+000
Observación:	Por falta de mantenimiento rutinario en la vía, existe acumulación de tierra y palos en la vía.			Observación:	El ancho de la berma y el desgaste de la berma de la vía, no albergan a un vehículo descompuesto.

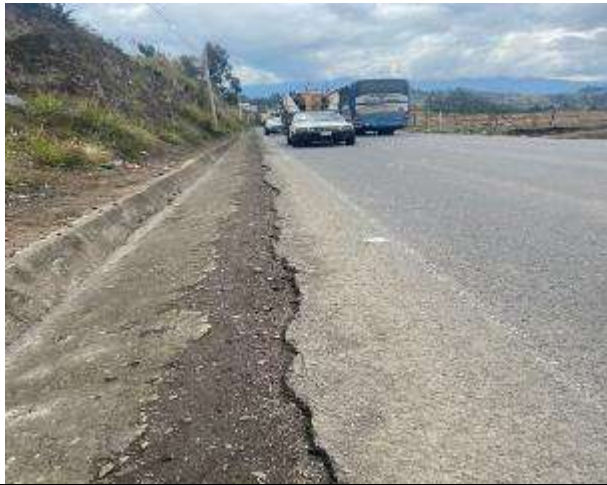
Coordenadas		Abscisa		Coordenadas		Abscisa	
LATITUD	LONGITUD			LATITUD	LONGITUD		
-1,642151	-78,751613	1+378	2+500	-1,6440971	-78,754608	2+940	3+000
Observación:	La berma de la vía del lado derecho se encuentra en mal estado.			Observación:	La berma de la vía del lado derecho se encuentra en mal estado.

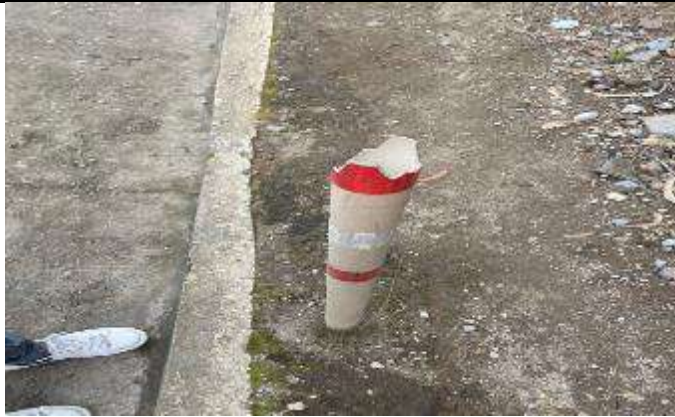
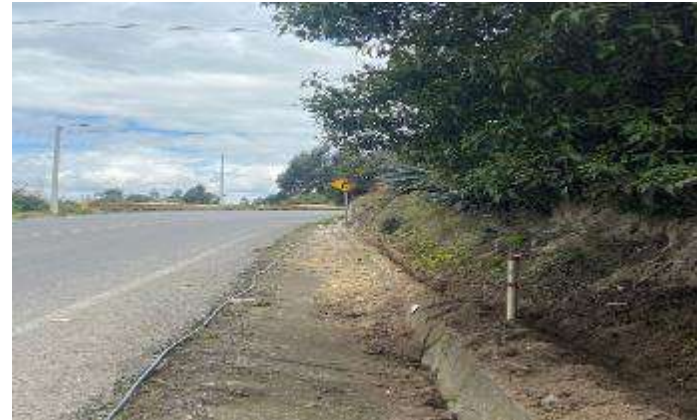
Coordenadas		Abscisa	Coordenadas		Abscisa	
LATITUD	LONGITUD		LATITUD	LONGITUD		
-1,641363	-78,751133	2+000	-1,643729	-78,752104	2+150	2+300
Observación:	El delineador retroreflectante se encuentra roto o en mal estado.		Observación:	El crecimiento de la vegetación impide la visibilidad de la señalita vertical preventiva de tipo curva abierta a la derecha y existe acumulación de tierra en la cuneta.

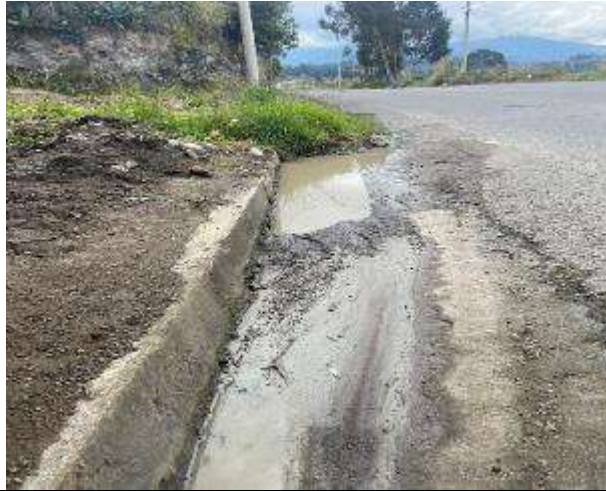
Coordenadas		Abscisa	Coordenadas		Abscisa	
LATITUD	LONGITUD		LATITUD	LONGITUD		
-1,6483878	-78,752608	2+400	-1,643892	-78,752510	2+700	2+730
Observación:	Acumulación de agua en la cuneta por la acumulación de tierra.		Observación:	Mal estado de las barreras de contención, falta de reflectores.

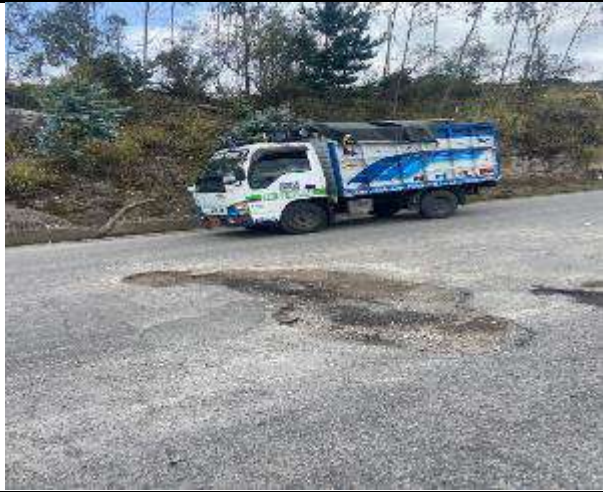
Coordenadas		Abscisa	Coordenadas		Abscisa
LATITUD	LONGITUD		LATITUD	LONGITUD	
-1,643501	-78,755364	3+100	-1,643501	-78,755364	3+100
Observación:	Bache en el lado derecho de la vía.		Observación:	Bache en el lado derecho de la vía.

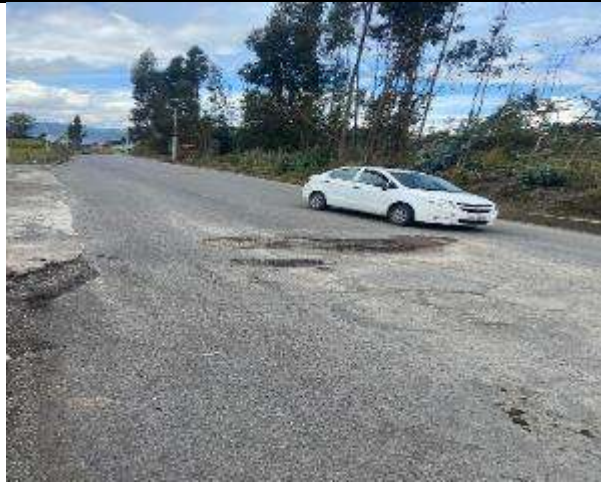
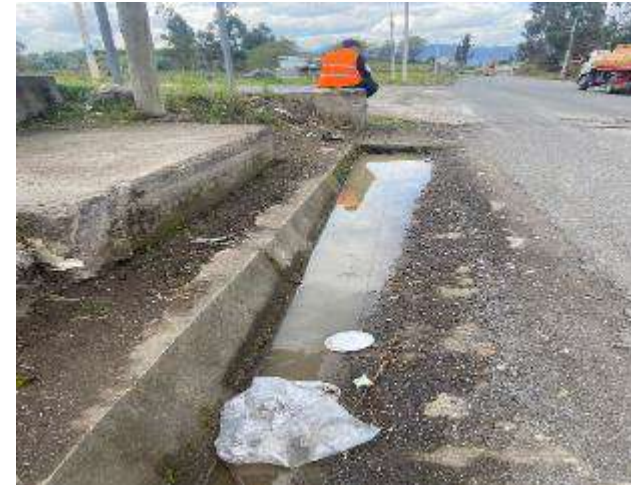
Coordenadas		Abscisa	Coordenadas		Abscisa
LATITUD	LONGITUD		LATITUD	LONGITUD	
-1,643327	-78,755591	3+150	-1,643161	-78,755715	3+160
Observación:	Existen baches en la calzada, además no está demarcada la separación de carriles y los bordes de la calzada.		Observación:	Acumulación de agua en la cuneta.

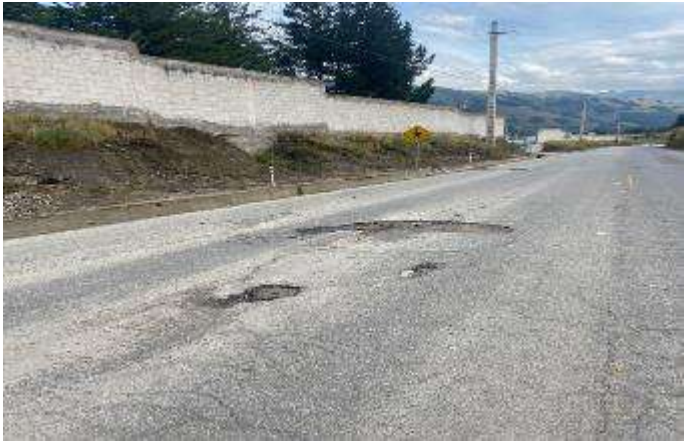
Coordenadas		Abscisa	Coordenadas		Abscisa
LATITUD	LONGITUD		LATITUD	LONGITUD	
-1,642782	-78,756775	3+290	-1,642924	-78,756152	3+270
Observación:	Existe bache en el carril izquierdo de la vía.		Observación:	Mal estado de los reductores de velocidad.

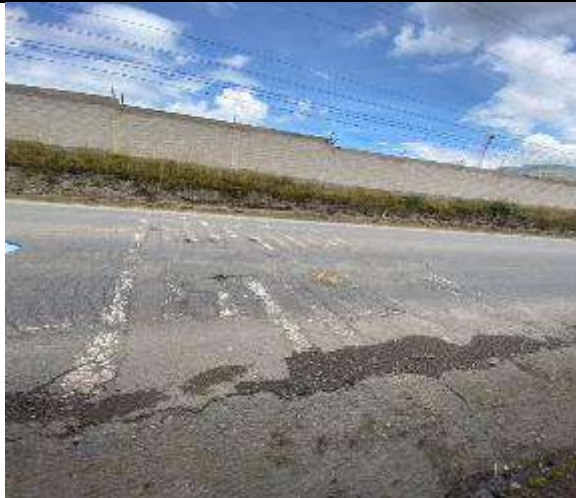
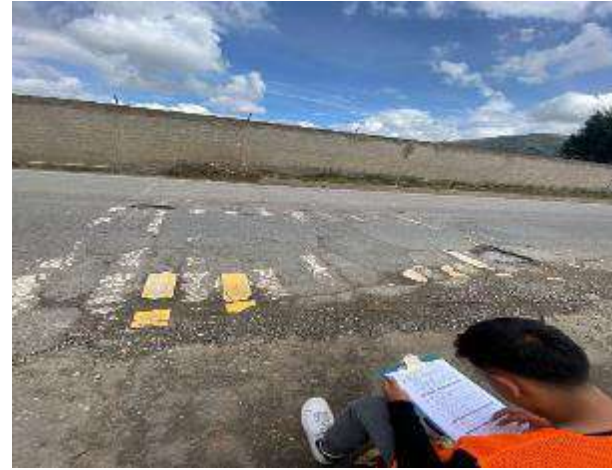
Coordenadas		Abscisa	Coordenadas		Abscisa	
LATITUD	LONGITUD		LATITUD	LONGITUD		
-1,642625	-78,757884	3+410	-1,642585	-78,758154	3+500	3+540
Observación:	Reductores de velocidad en mal estado.		Observación:	Reductor de velocidad en mal estado.

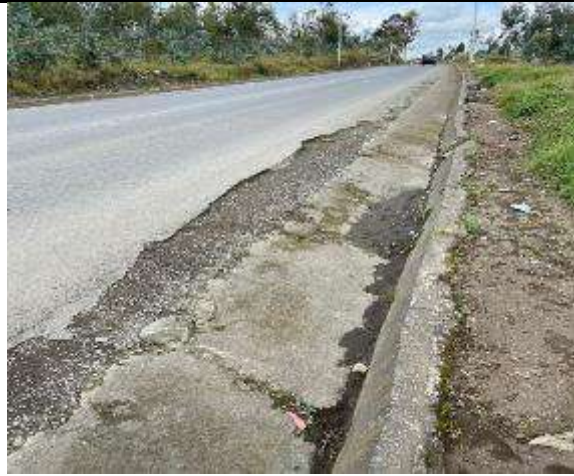
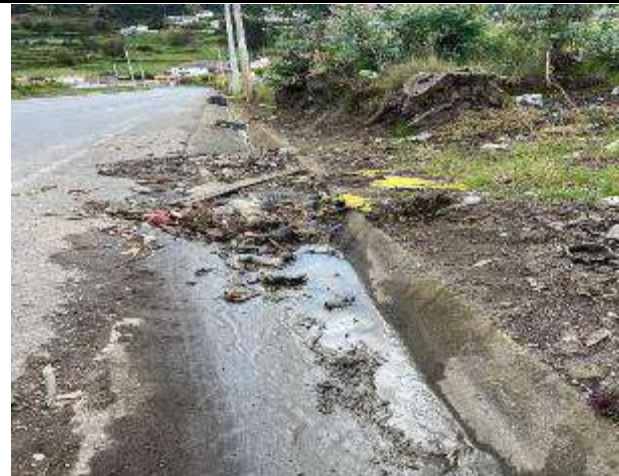
Coordenadas		Abscisa		Coordenadas		Abscisa
LATITUD	LONGITUD			LATITUD	LONGITUD	
-1,638665	-78,766105	4+075	4+100	-1,638358	-78,766216	4+200
Observación:	La berma de la vía se encuentra desgastado.			Observación:	Acumulación de tierra, basura, vegetación y agua en la cuneta.

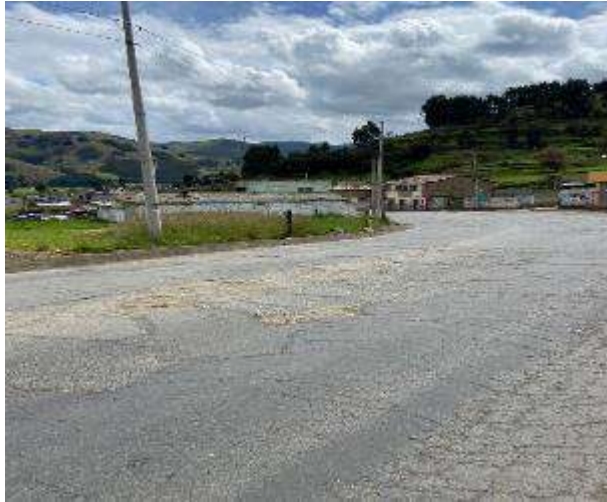
Coordenadas		Abscisa		Coordenadas		Abscisa	
LATITUD	LONGITUD			LATITUD	LONGITUD		
-1,637409	-78,766885	4+600	4+650	-1,637169	-78,767206	4+700	4+810
Observación:	Mal estado de la calzada de la vía.			Observación:	Tierra y piedras en la vía.

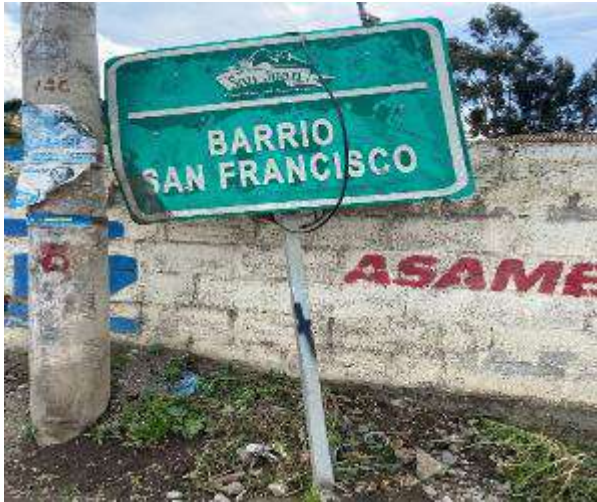
Coordenadas		Abscisa	Coordenadas		Abscisa	
LATITUD	LONGITUD		LATITUD	LONGITUD		
-1,637142	-78,767356	4+810	-1,637358	-78,768699	4+850	5+000
Observación:		Señalética vertical informativa se encuentra rota.	Observación:		No esta demarcada la separación de carriles y los bordes de la calzada.

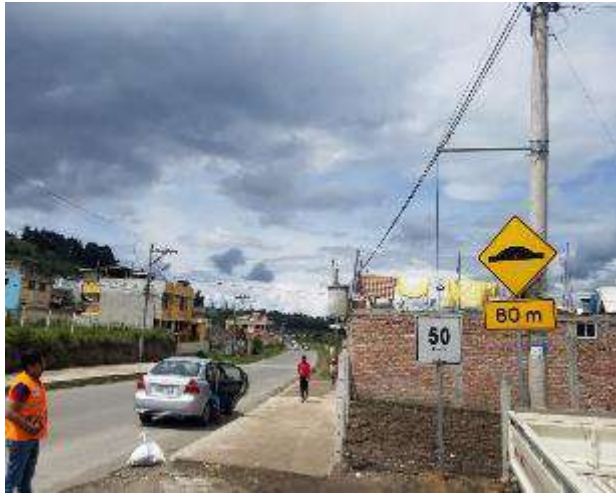
Coordenadas		Abscisa	Coordenadas		Abscisa	
LATITUD	LONGITUD		LATITUD	LONGITUD		
-1,636751	-78,777887	5+800	-1,633080	-78,782890	6+400	6+420
Observación:	Señalética vertical preventiva de aproximación a un reductor de velocidad se encuentra mal ubicada, de la misma forma la señalética regulatoria del límite de velocidad no se encuentra en buenas condiciones de visibilidad al conductor		Observación:	Existe baches en el carril izquierdo de la vía.

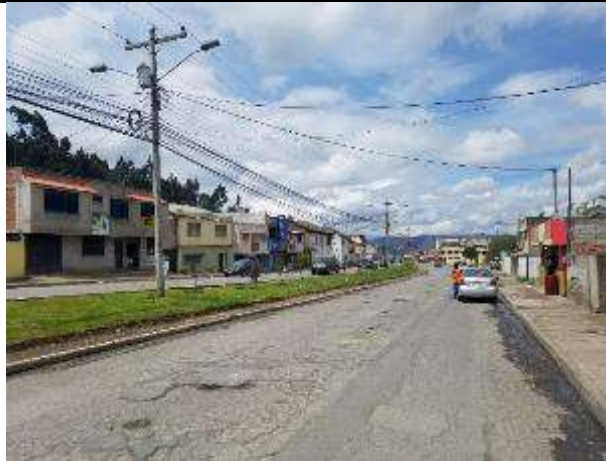
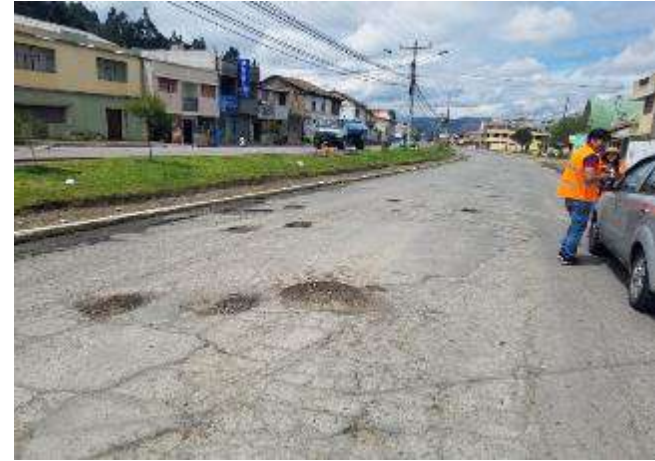
Coordenadas		Abscisa		Coordenadas		Abscisa	
LATITUD	LONGITUD			LATITUD	LONGITUD		
-1,634914	-78,81432	6+400	6+600	-1,634739	-78,80973	6+380	6+400
Observación:	Mal estado de la calzada del carril izquierdo de la vía.			Observación:	Hoyos y fisura en la vía.

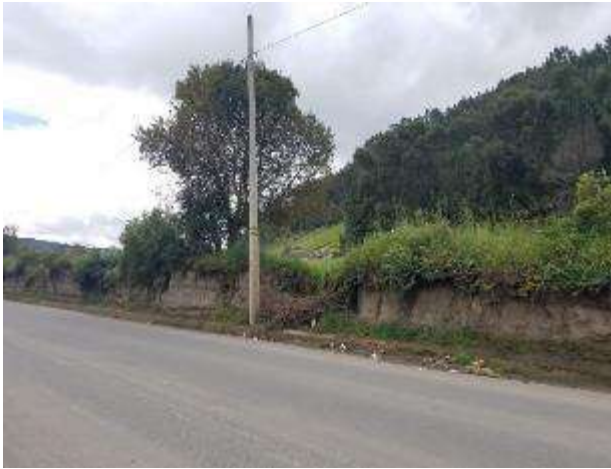
Coordenadas		Abscisa	Coordenadas		Abscisa
LATITUD	LONGITUD		LATITUD	LONGITUD	
-1,636787	-78,777501	5+780	-1,625340	-78,788840	7+690
Observación:	La cuneta se encuentra sin mantenimiento y existe exceso de vegetación.		Observación:	Acumulación de tierra y piedras en la cuneta.

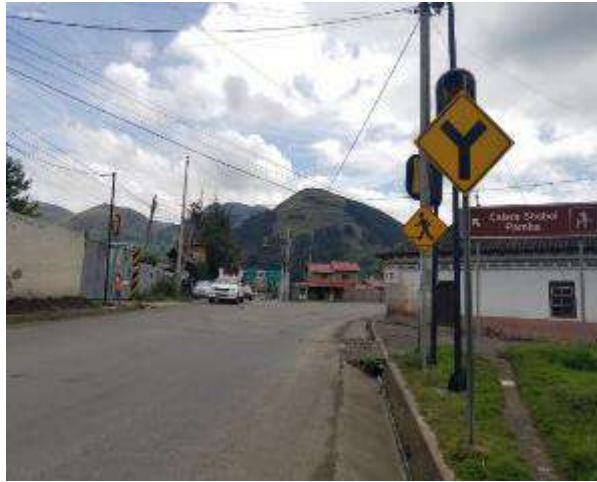
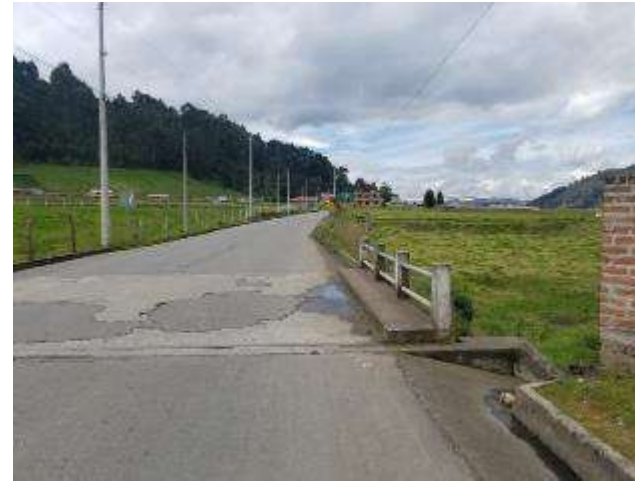
Coordenadas		Abscisa	Coordenadas		Abscisa
LATITUD	LONGITUD		LATITUD	LONGITUD	
-1,623737	-78,789744	7+820	-1,629583	-78,786064	7+800
Observación:		Falta de señalización horizontal para el cruce peatonal de personas.	Observación:		Falta de señalética horizontal y vertical. Además, no están demarcados los bordes de la calzada.

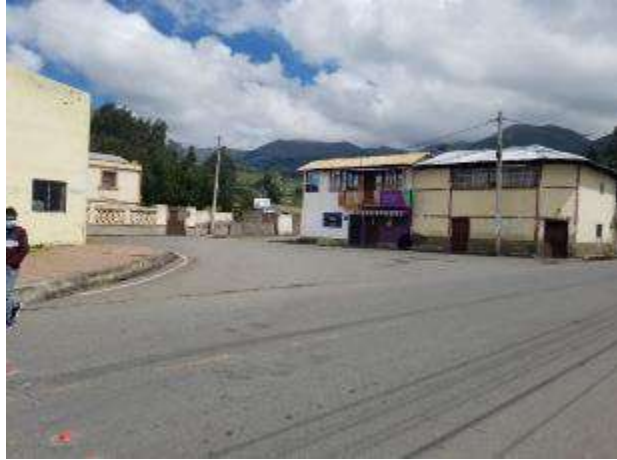
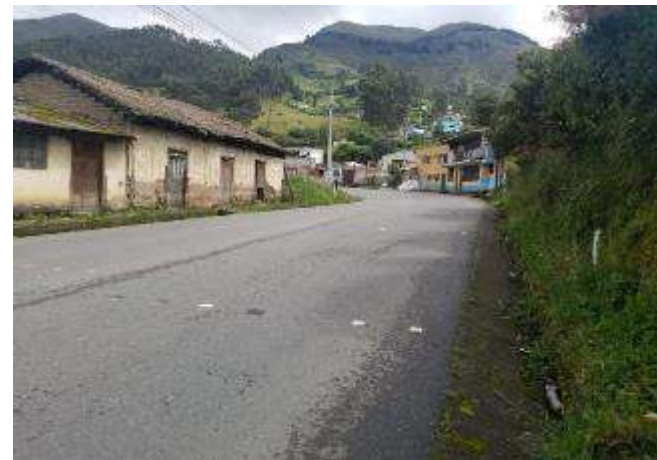
Coordenadas		Abscisa	Coordenadas		Abscisa	
LATITUD	LONGITUD		LATITUD	LONGITUD		
-1,619158	-78,796260	8+700	-1,618008	-78,803562	9+900	10+020
Observación:	Falta de señalética horizontal, señalética vertical y reductor de velocidad. Zona poblada.		Observación:	Tachas incompletas.

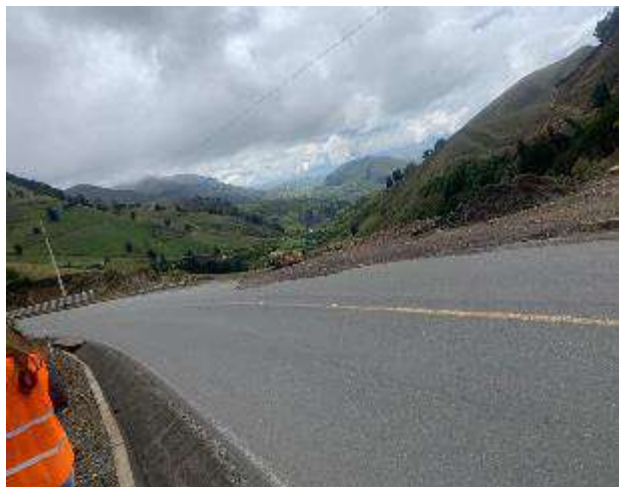
Coordenadas		Abscisa		Coordenadas		Abscisa
LATITUD	LONGITUD			LATITUD	LONGITUD	
-1,634814	-78,830872	14+560	14+600	-1,616706	-78,811592	12+600
Observación:	Acumulación de tierra en la cuneta y parte de la vía en lado izquierdo.			Observación:	Acumulación de tierra en la cuneta y parte de la vía en el lado derecho

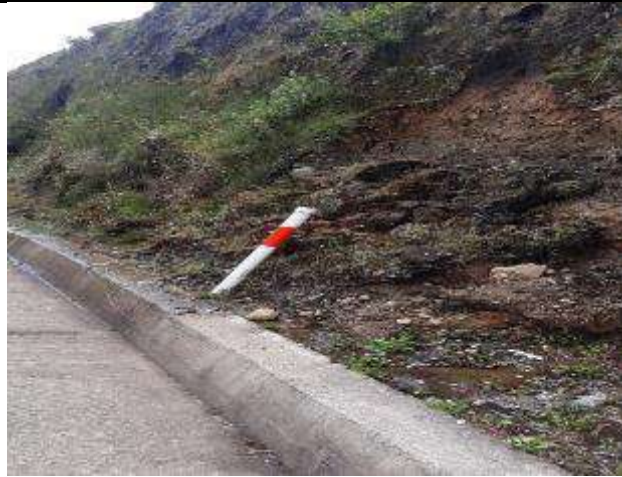
Coordenadas		Abscisa	Coordenadas		Abscisa	
LATITUD	LONGITUD		LATITUD	LONGITUD		
-1.628726	-78.851463	19+600	-1.641065	-78.850231	18+200	18+280
Observación:	Delineador vial en mal estado, a causa del deslumbramiento de tierra.		Observación:	En el carril derecho la señalética vertical se encuentra en mal estado.

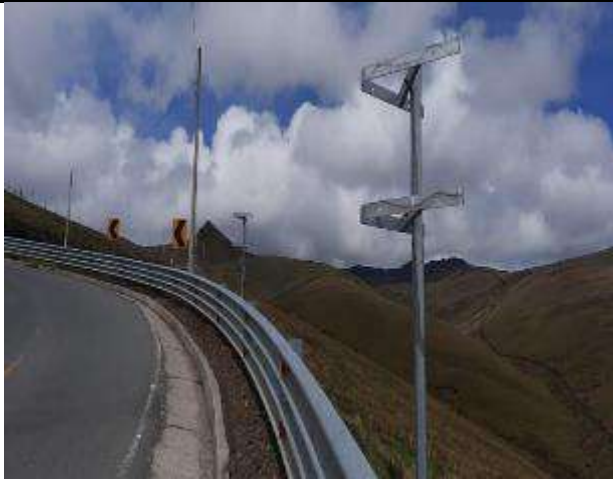
Coordenadas		Abscisa		Coordenadas		Abscisa
LATITUD	LONGITUD			LATITUD	LONGITUD	
-1.642492	-78.850243	18+000	18+050	-1.640858	-78.850363	18+260
Observación:	En el carril izquierdo la señalética vertical se encuentra en mal estado.			Observación:	En el carril derecho el delineador vial no es visible, debido a la acumulación de agua.

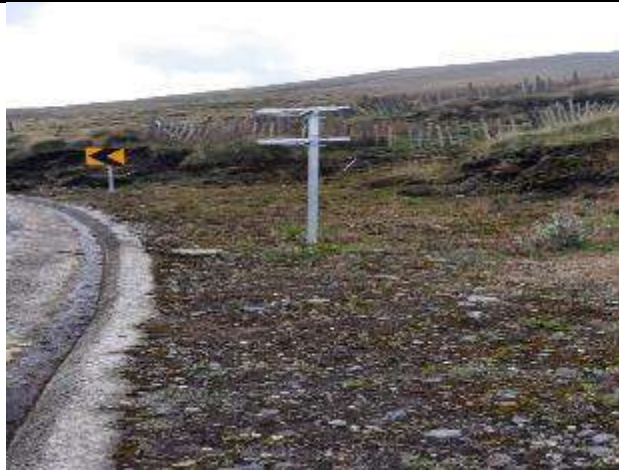
Coordenadas		Abscisa	Coordenadas		Abscisa
LATITUD	LONGITUD		LATITUD	LONGITUD	
-1.6441253	-78.840956	16+200	-1.641679	-78.839387	15+900
Observación:	Señalética vertical en mal estado, sin su respectiva señalización.		Observación:	La cuneta se encuentra cubierto de tierra, impidiendo la circulación del agua.

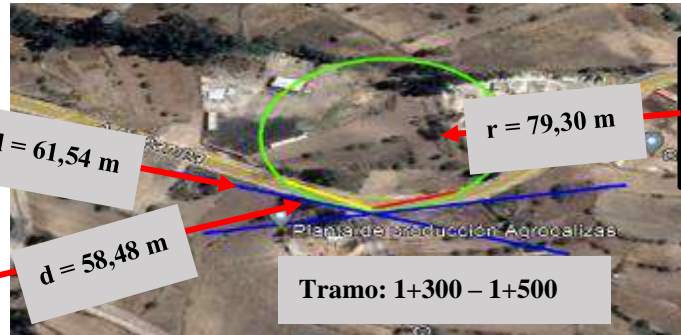
La distancia de visibilidad en pendiente de bajada en este tramo es de 61,54 m; se puede verificar que no cumple con el valor mínimo recomendable de 100,8 metros.

La distancia de visibilidad en pendiente de subida en este tramo es de 58,48m; se puede verificar que no cumple con el valor mínimo recomendable de 66.6 metros.

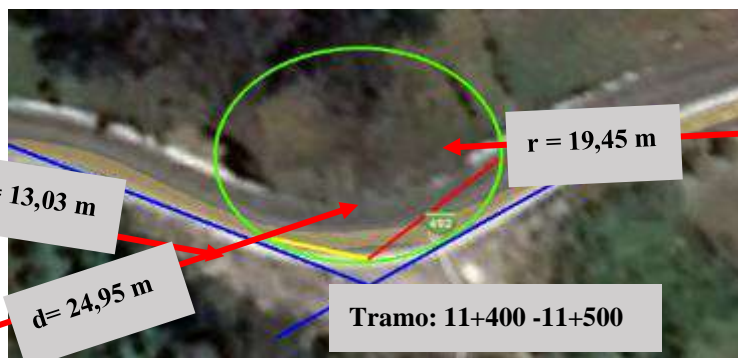
El radio de curvatura en este tramo es de 19,45 m; se puede verificar que no cumple con el valor mínimo recomendable de 115 metros.

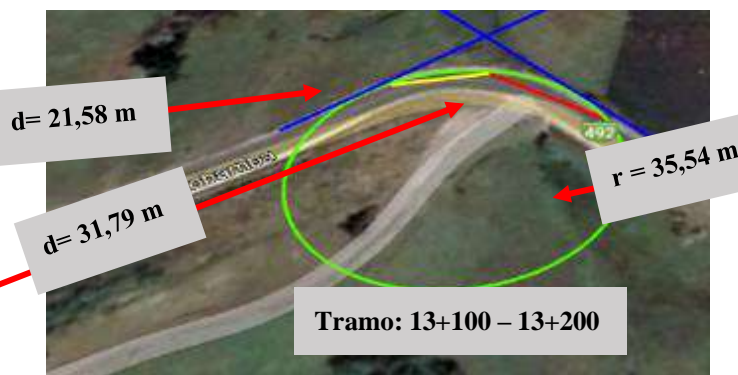
El radio de curvatura en este tramo es de 35,54 m; se puede verificar que no cumple con el valor mínimo recomendable de 115 metros.

La distancia de visibilidad en pendiente de bajada en este tramo es de 25,64 m; se puede verificar que no cumple con el valor mínimo recomendable de 100,8 metros.

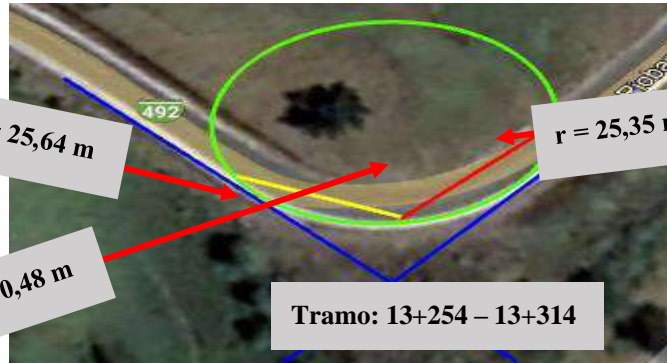
El radio de curvatura en este tramo es de 25,35 m; se puede verificar que no cumple con el valor mínimo recomendable de 115 metros.

$r = 25,35 \text{ m}$

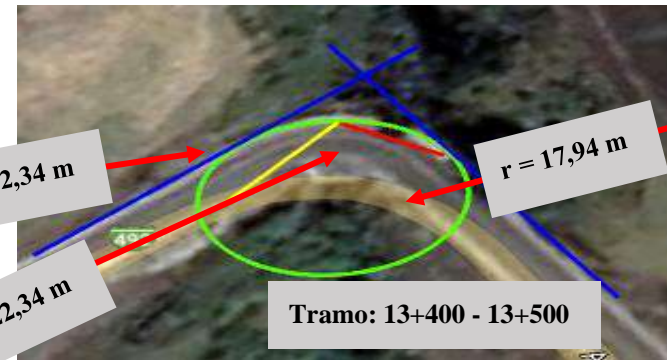
El radio de curvatura en este tramo es de 17,94 m; se puede verificar que no cumple con el valor mínimo recomendable de 115 metros.

$r = 17,94 \text{ m}$

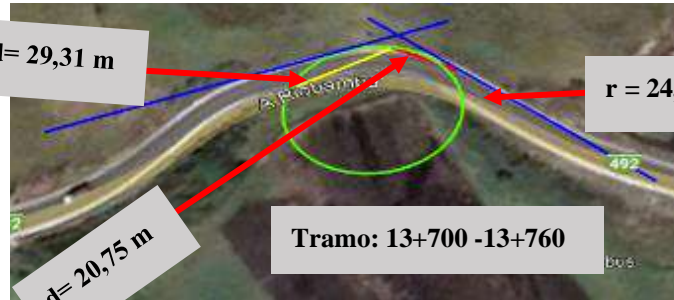
$r = 24,34 \text{ m}$

El radio de curvatura en este tramo es de 24,34 m; se puede verificar que no cumple con el valor mínimo recomendable de 115 metros.

La distancia de visibilidad en pendiente de subida en este tramo es de 20,75 m; se puede verificar que no cumple con el valor mínimo recomendable de 66.6 metros.

$d = 20,75 \text{ m}$

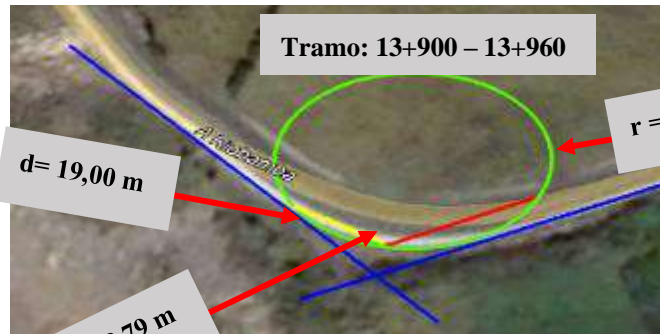
Tramo: 13+900 - 13+960

$r = 24,34 \text{ m}$

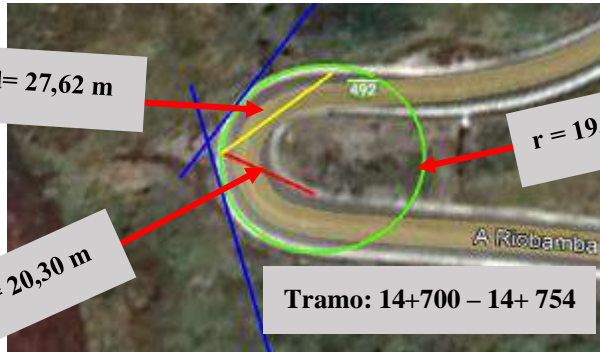
r = 19,76 m

El radio de curvatura en este tramo es de 19,76 m; se puede verificar que no cumple con el valor mínimo recomendable de 115 metros.

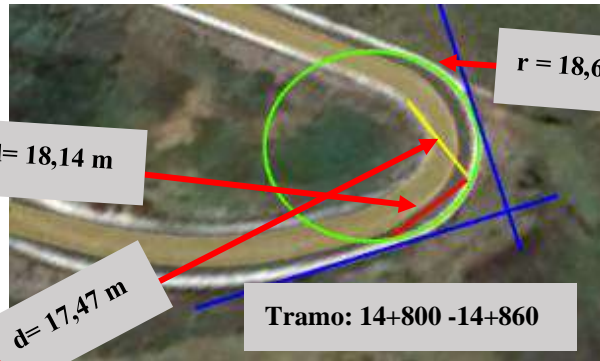
r = 18,69 m

El radio de curvatura en este tramo es de 18,69 m; se puede verificar que no cumple con el valor mínimo recomendable de 115 metros.

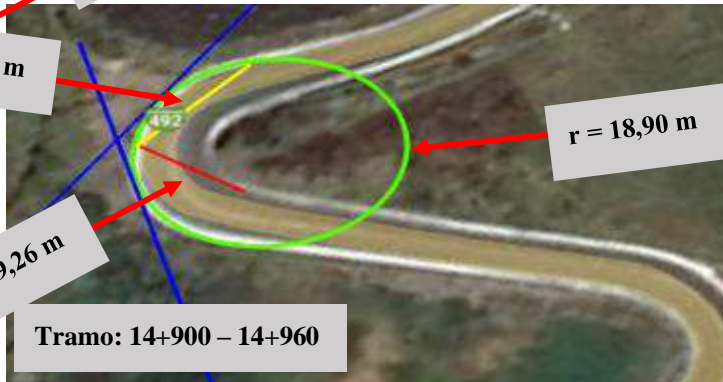
r = 18,90 m

El radio de curvatura en este tramo es de 18,90 m; se puede verificar que no cumple con el valor mínimo recomendable de 115 metros.

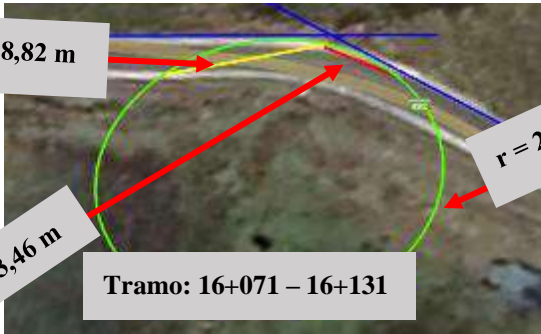
El radio de curvatura en este tramo es de 29,40 m; se puede verificar que no cumple con el valor mínimo recomendable de 115 metros.

$r = 29,40 \text{ m}$

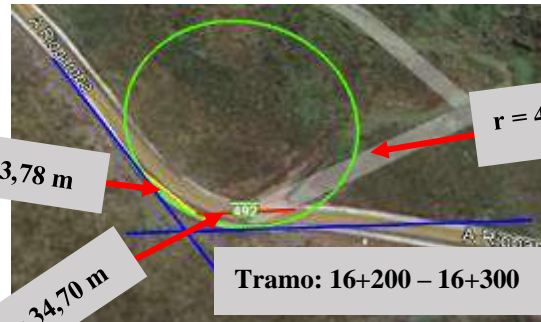
El radio de curvatura en este tramo es de 41,25 m; se puede verificar que no cumple con el valor mínimo recomendable de 115 metros.

$r = 41,25 \text{ m}$

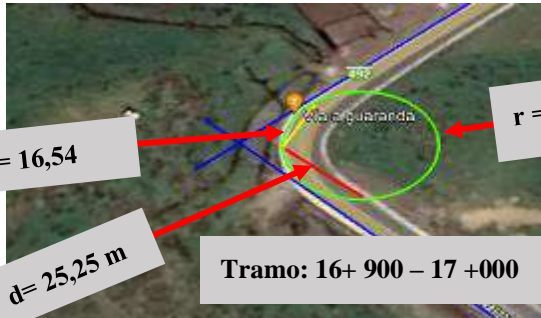
El radio de curvatura en este tramo es de 18,25 m; se puede verificar que no cumple con el valor mínimo recomendable de 115 metros.

$r = 18,25 \text{ m}$

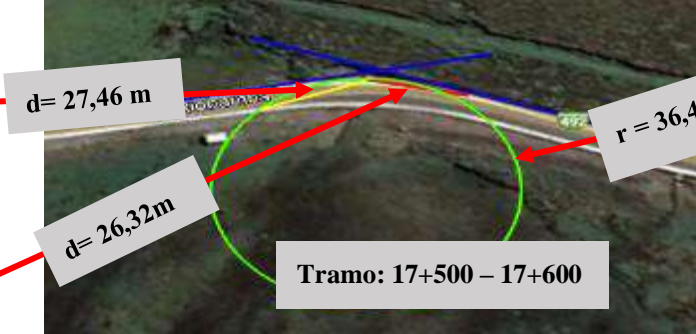
El radio de curvatura en este tramo es de 36,45 m; se puede verificar que no cumple con el valor mínimo recomendable de 115 metros.

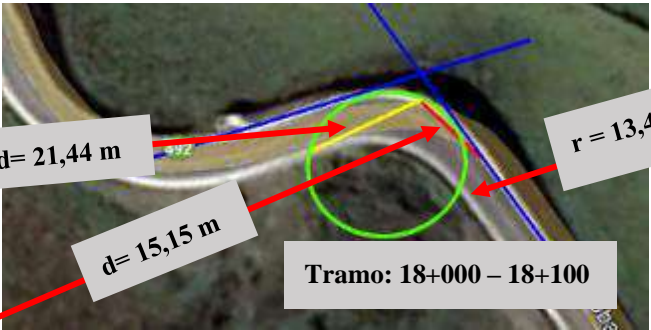
El radio de curvatura en este tramo es de 13,42 m; se puede verificar que no cumple con el valor mínimo recomendable de 115 metros.

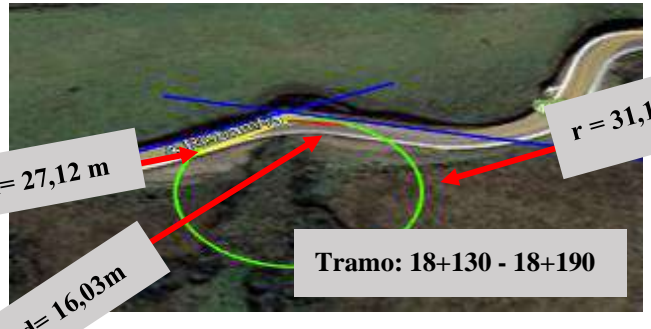
El radio de curvatura en este tramo es de 31,12 m; se puede verificar que no cumple con el valor mínimo recomendable de 115 metros.
