**“AUDITORÍA DE SEGURIDAD VIAL EN EL TRAMO SANTA
TERESITA (0 KM)- SANTA FE DE GALÁN (25,50 KM) DEL
CANTÓN GUANO PROVINCIA DE CHIMBORAZO”**

Trabajo de Integración Curricular

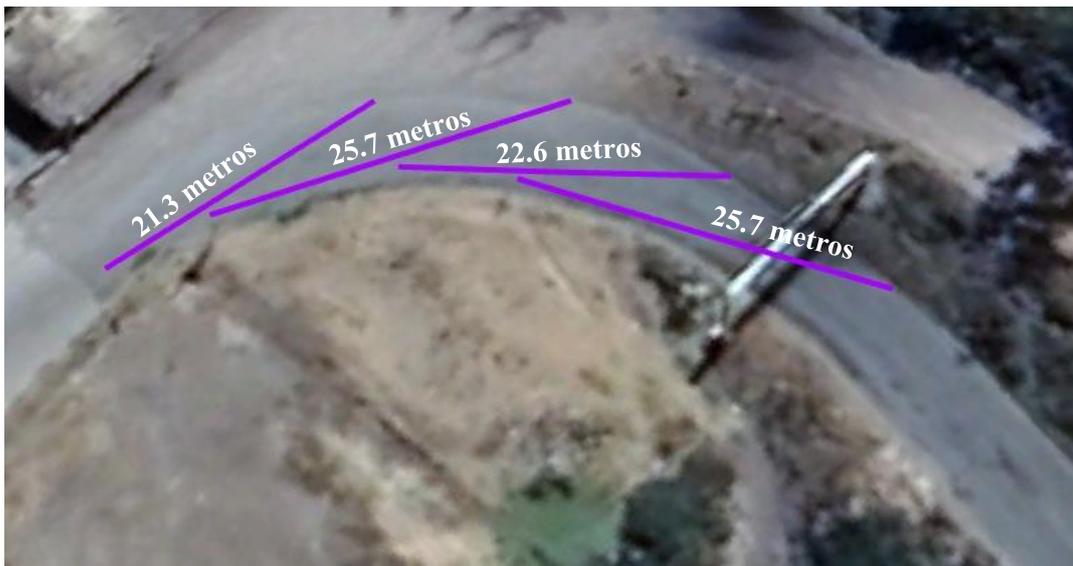
Ilustración 3-4: Distancia de visibilidad en la situación actual

El tramo de vía en estudio tiene una velocidad correspondiente a 60 km/h, es necesario indicar que se tomó en consideración la situación más crítica con una pendiente del 9%, según las especificaciones establecidas en la norma NEVI 12, en la que se establece una distancia de visibilidad en bajada de 100.8 m. Por lo tanto, se ha analizado las bajadas más críticas.

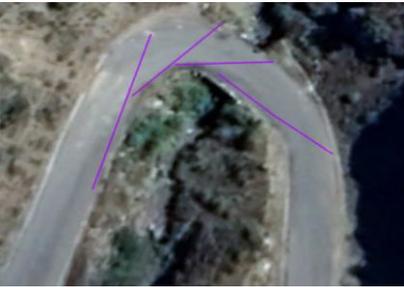
Problema	Tramo	Foto	
No cumple con la distancia de visibilidad de bajada.	0+560 - 0+680

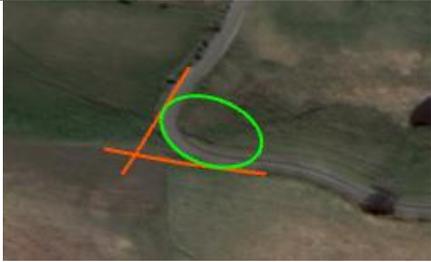
Problema	Tramo	Foto
No cumple con el radio de curvatura.	0+560 - 0+680	
	2+600 - 2+730	
	4+880 - 5+040	
	5+120 - 5+350	
	8+280 - 8+400	
	8+390 - 8+490	
	8+860 - 9+000	
	9+130 - 9+580	
	12+200 - 12+400	
	14+100 - 14+200	
	14+200 - 14+300	
	14+450 - 14+600	
	14+900 - 15+100	
	15+800 - 15+900	
	16+600 - 16+700	
	17+500 - 17+600	
17+800 - 17+900

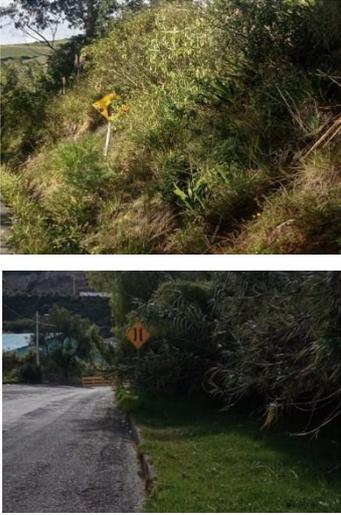
Problema	Tramo	Lado		Foto
		Izquierdo	Derecho	
Presencia de obstáculos que impiden la visualización de las señaléticas.	0+900 - 1+000	X

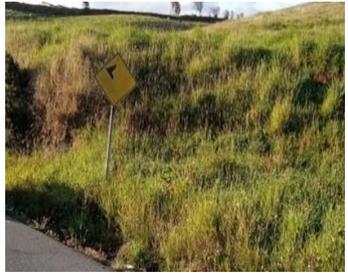
19+000 - 19+100	X			
	19+600 - 19+700	X			
	19+800 - 19+900	X			
	21+500 - 21+600		X		
	23+800 - 23+900		X		
Deterioro de señalética vertical impide la visualización correcta.	2+900 - 3+000	X

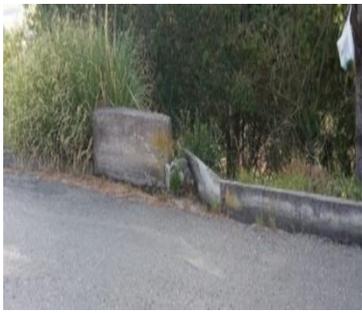
Problema	Tramo	Lado		Foto
		Izquierdo	Derecho	
Presencia de obstáculos en drenaje que impide la circulación de agua y residuos.	2+300 - 2+400		X

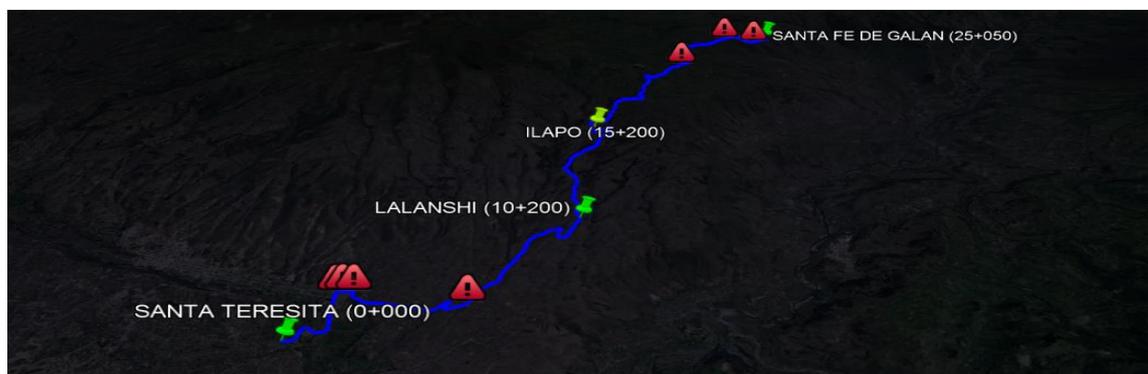
Ilustración 4-4: Puntos críticos en el tramo de estudio

Del registro estadístico analizado se muestran un valor equivalente a un total 18 siniestros en lo que corresponde a la vía Santa Teresita- Santa fe de Galán. Para ello, se agrupo siniestros de tránsito suscitados en un mismo punto obteniendo un total de 7 puntos negros en los siguientes sitios:

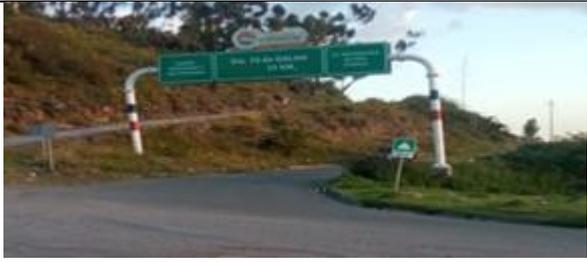
Demarcación de la separación de carril y los bordes de la vía		X
	Reductores de velocidad		X
<p>Resultados obtenidos en la evaluación: podemos evidenciar en la siguiente abscisa que cuenta con señalética vertical preventiva que indique la aproximación a una intersección, asimismo las demarcaciones de la división del carril son inexistentes a igual en paso cebra.</p>			
Punto negro 3: 4+470	Ítem	Posee	No posee

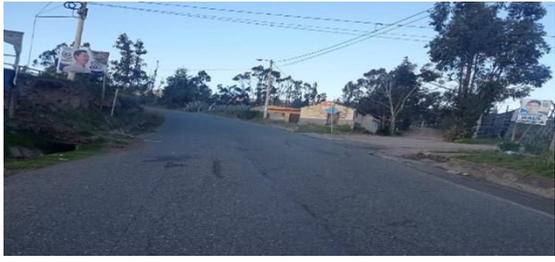
Reductores de velocidad		X
<p>Resultados obtenidos en la evaluación: podemos evidenciar en la siguiente abscisa que cuenta con señalética vertical preventiva que indique la aproximación a una intersección, asimismo las demarcaciones de la división del carril son inexistentes a igual en paso cebra.</p>			
Punto negro 5: 20+200	Ítem	Posee	No posee
	Señalética vertical	X	
	Señalética horizontal		X

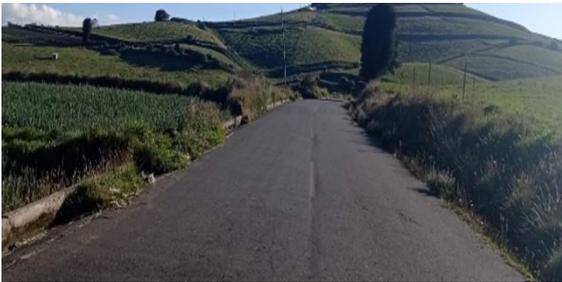
Resultados obtenidos en la evaluación: podemos evidenciar que no cuenta con señalética vertical, señalética horizontal, demarcaciones de la división del carril ni reductores de velocidad.

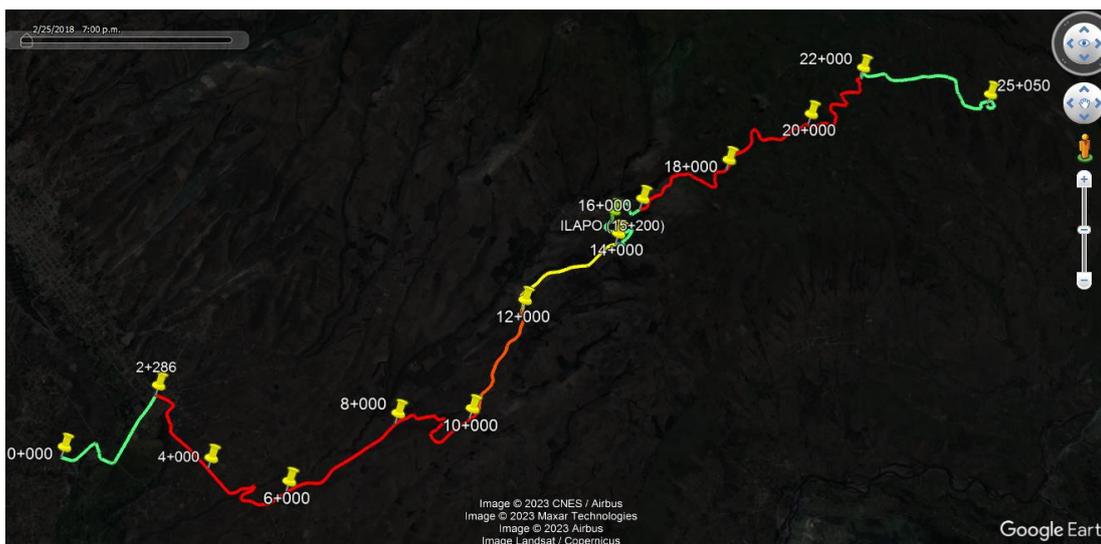
Ilustración 1-5: Grado de problemática en el Tramo de estudio

Color	Grado de problemática		Abcisas
	Excelente	1	
	Bueno	2	De 0+000 hasta 2+286 De 14+000 hasta 16+000
	Reglar	3	De 10+200 hasta 12+000 De 22+000 hasta 25+050
	Mala	4	De 4+000 hasta 10+200 De 12+000 hasta 14+000 De 20+000 hasta 22+000
	Critico	5	De 2+286 hasta 4+000 De 16+000 hasta 20+000

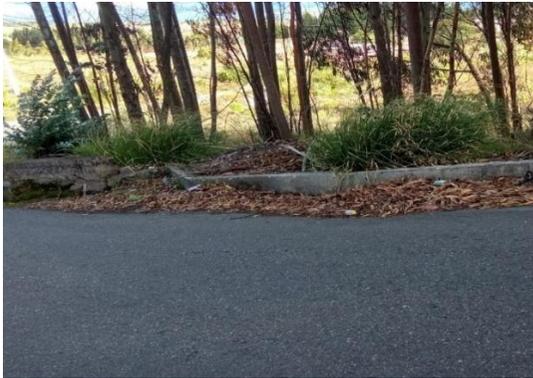
Cunetas						
¿Existe obstáculos en las cunetas que impida la circulación de agua de lluvia?	0+800-0+900	X		Cuneta obstruida por vegetales en el lado derecho de la vía.

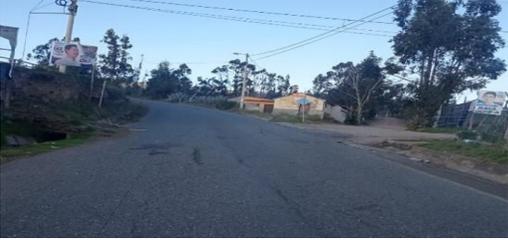
Intersecciones					
¿Existe la señalización vertical de aproximación a una intersección?	4+600-4+700		X	No existe señalización de aproximarse a una intersección de la vía sentido Santa Teresita-Santa fe de Galán.

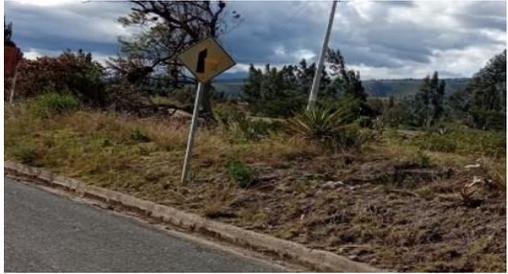
5+600-5+700		X		
	10+100-10+200		X		
	19+700-19+800		X		
	21+100-21+200		X		
	23+700-23+800		X		
¿Es visible la señalización de intersección para todos los usuarios?	3+900-4+000		X	No se observa la señalización vertical por deterioro de pintura en el lado derecho de la vía.

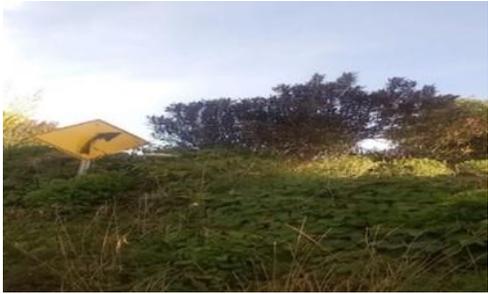
3+100-3+900	X					
	4+700-4+000	X					
	5+300-5+700	X					
	14+200-14+400	X					
	14+700-15+200	X					
	15+500-15+700	X					
	15+700-15+800	X					
	22+800-25+050	X					
Señalamiento Vertical							
¿Las señales verticales están ubicadas adecuadamente?	20+800-20+900		X			Señalética vertical mal ubicada en el lado derecho de la vía.

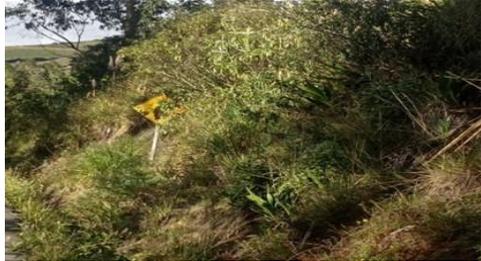
¿Existe de algún obstáculo que impida la visibilidad a los conductores?				Inobservancia de señalización vertical en el lado izquierdo por la vegetación.

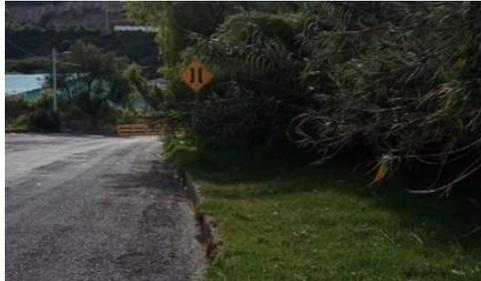
6+200-6+300	X			
	12+800-12+900	X		No se observa la señalización vertical por la vegetación en el lado derecho sentido Santa Teresita-Santa fe de Galán.

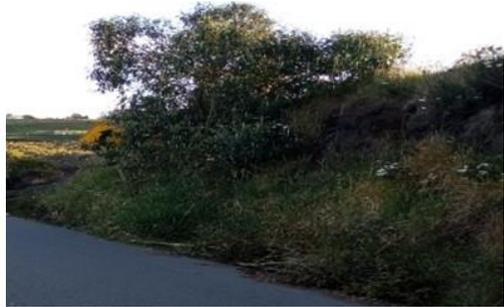
13+000-13+100	X			
	13+700-13+800	X			
	13+200-13+300	X			
	13+900-14+000	X			
	14+600-14+700	X			
	15+200-15+300	X		Señalética vertical no es visible por la vegetación en el lado izquierdo de la vía en sentido Santa Teresita-Santa fe de Galán.

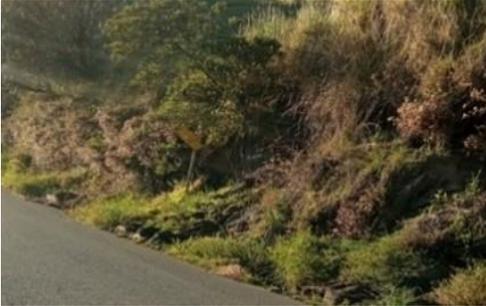
19+000-19+100	X		Inobservancia de la señalética vertical por vegetación en el lado izquierdo de la vía sentido Santa Teresita-Santa fe de Galán.

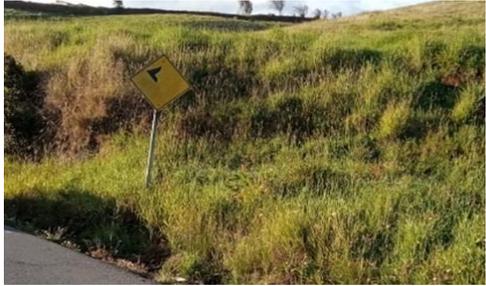
19+600-19+700	X			
	19+800-19+900	X			
	21+500-21+600	X		Inobservancia de señalética vertical por vegetación en el lado derecho de la vía.	
	23+800-23+900	X			
¿Se encuentran dobladas, rotas o deterioradas?	2+900-3+000	X		Deterioro de señalética vertical en el lado izquierdo de la vía.

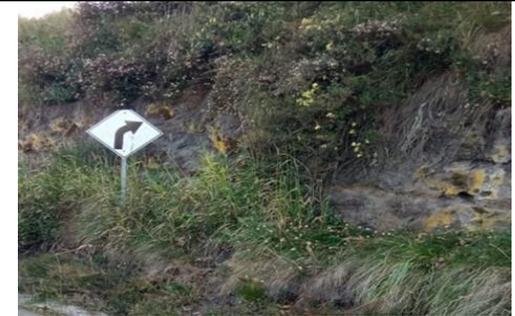
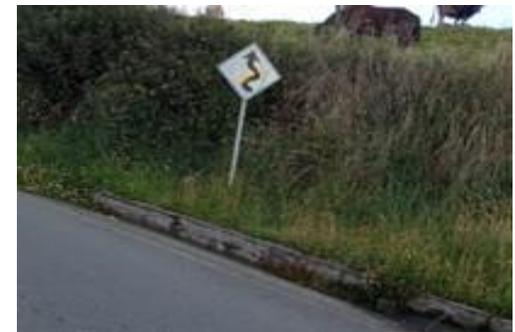
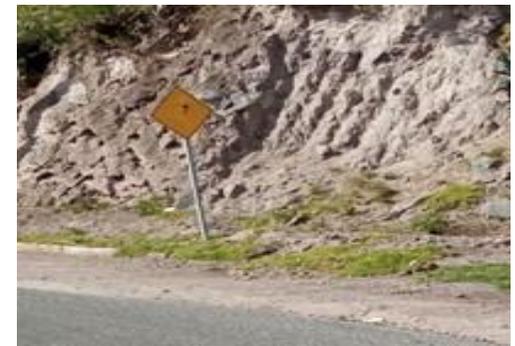
12+800-12+900	X		Señalización vertical en el lado izquierdo en deterioro sentido Santa Teresita-Santa fe de Galán.
	12+600-12+700	X		Señalética vertical deteriorada en el lado derecho de la vía en sentido Santa Teresita-Santa fe de Galán.
	13+700-13+800	X		
	13+900-14+000	X		
	15+600-15+700	X		
	17+500-17+600	X		
	18+500-18+600	X		
	18+700-18+800	X		Deterioro de señalética vertical en el lado izquierdo de la vía.
	19+000-19+100	X		
	19+600-19+700	X		Deterioro de señalética vertical en el lado derecho de la vía.
	20+000-20+100	X		
	20+300-20+400	X		
	20+700-20+800	X		Señalización vertical en el lado izquierdo de la vía se encuentra deteriorado.
	21+300-21+400	X		En el lado derecho de la vía se encuentra deteriorado la señalética vertical.

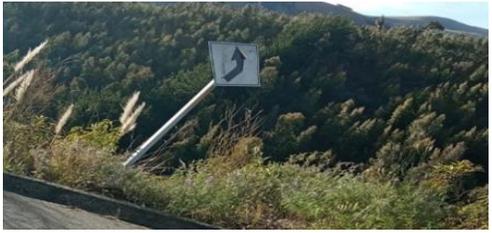
22+000-22+100	X			
	22+500-22+600	X			
¿Los soportes de la señalética se encuentran en buen estado?	2+500-2+600		X	Soporte de la señalética vertical en el lado derecho se encuentra en mal estado.

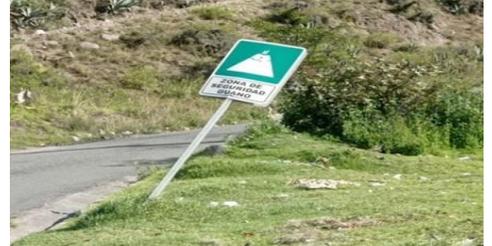
2+600-2+700		X		
	2+900-3+000		X	Soporte de la señalética vertical en mal estado en el lado izquierdo de la vía en sentido Santa Teresita-Santa fe de Galán.

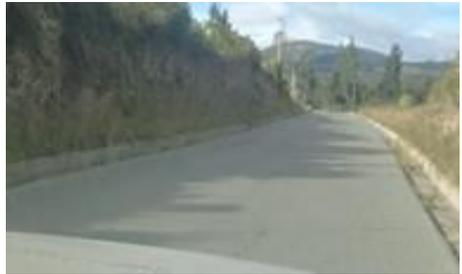
23+100-24+000	X			
	2+100-23+100		X	No cuenta con señalización horizontal

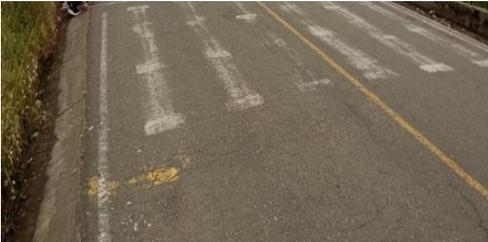
¿El estado de la berma es adecuado?	22+200-24+000		X	No cuenta con el ancho establecido para la estancia de peatones y bicicletas.

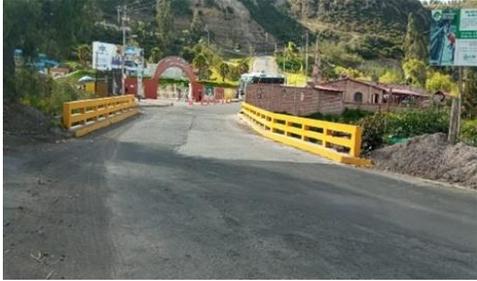
¿Existe señalización que informe sobre la	0+700-0+800		X	No existe señalización vertical informativa de aproximarse a un puente.	
---	-------------	--	---	---	--

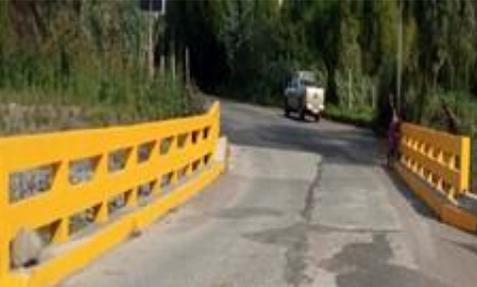
<p>¿Existe barreras de contención en el puente?</p>	<p>0+700-0+800</p>	<p>X</p>		<p>Si contiene barreras de contención pavimentada, también contiene vereda para la circulación de peatones.</p>

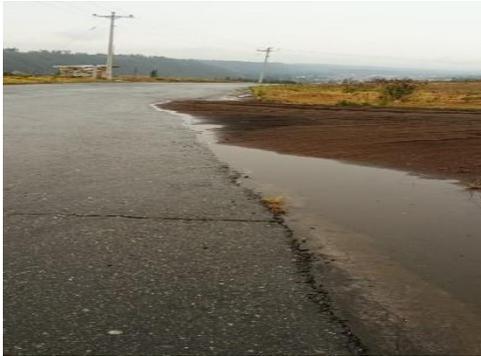
1+300-1+400		X		
	1+600-1+700		X		
	2+000-2+100		X		
	2+200-2+300		X		
	2+800-2+900		X		
	3+100-3+200		X		
	3+500-3+600		X		
	3+900-4+000		X	Pavimento se encuentra cubierta por tierra.	
	4+600-4+700		X		
	4+900-5+000		X		
	7+300-7+400		X		
	8+200-8+300		X		
	19+300-19+400		X
